## มาตรการป้องกันและแก้ไข ผลกระทบสิ่งแวดล้อมและ มาตรการติดตามตรวจสอบ คุณภาพสิ่งแวดล้อม

โครงการเหมืองแร่เฟลด์สปาร์

ประทานบัตรที่ 21067/15823

บริษัท ปฐมวิวัฒนาการแร่ จำกัด

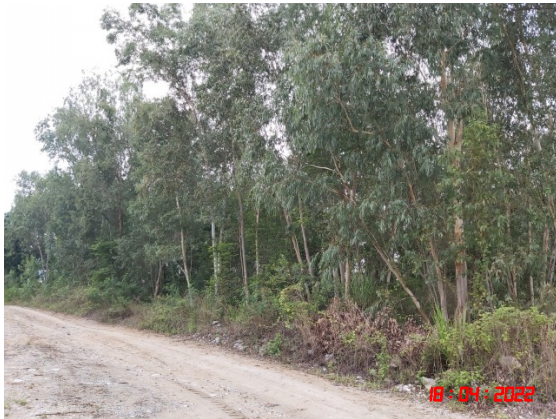
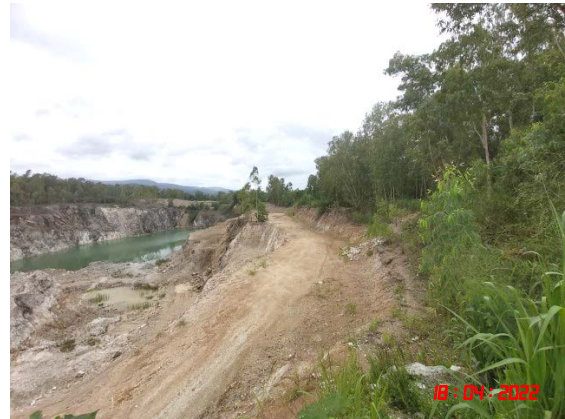
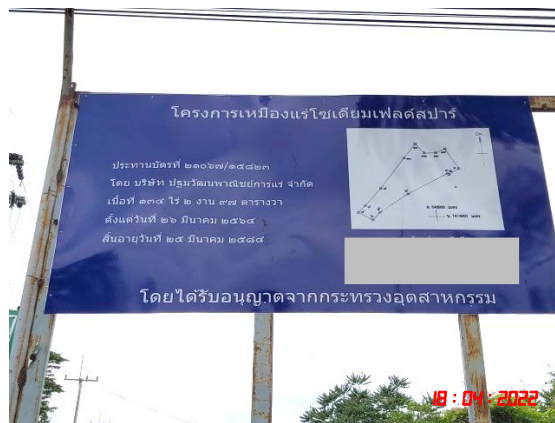
## รูปที่ 2-1 แนวเวนพื้นที่ทำเหมือง และป้ายแสดงขอบเขตพื้นที่โครงการ

แนวเวนพื้นที่ทำเหมือง

ป้ายแสดงขอบเขตพื้นที่โครงการ

เงื่อนไขตามมาตรการ	ผลการปฏิบัติตามมาตรการ	ปัญหา อุปสรรค ที่ไม่สามารถปฏิบัติ ตามมาตรการ และแนวทางแก้ไข
1. ให้กำหนดขอบเขตพื้นที่เปิดการทำเหมืองให้ชัดเจน โดยให้เว้นแนว กันเขตไม่ทำเหมืองห่างจากขอบเขตพื้นที่โครงการโดยรอบ ในระยะ ไม่น้อยกว่า 10 เมตร และจัดทำป้ายหรือสัญลักษณ์ที่แสดงให้เห็น แนวเขตที่เว้นไม่มีการทำเหมืองให้มองเห็นชัดเจน พร้อมทั้งปลูก ต้นไม้โตเร็ว หรือไม้ท้องถิ่นเสริมให้เต็มพื้นที่เว้นไม่ทำเหมืองดังกล่าว รวมทั้งให้มีการบำรุงรักษาดูแลต้นไม้เหล่านั้นให้มีการเจริญเติบโต ที่ดี	<ul style="list-style-type: none"> <li>วิศวกรผู้ควบคุมของโครงการได้กำหนดขอบเขตพื้นที่เปิดการทำ เหมืองไว้ชัดเจน โดยเว้นแนวกันเขตไม่ทำเหมืองห่างจากขอบเขต พื้นที่โครงการโดยรอบ และจัดทำป้ายแสดงให้เห็นแนวเขตที่เว้นไม่ มีการทำเหมืองให้มองเห็นชัดเจน พร้อมทั้งปลูกต้นไม้โตเร็วให้เต็ม พื้นที่เว้นไม่ทำเหมือง เพื่อเป็นพื้นที่ Buffer Zone การทำเหมือง ดังรูปที่ 2-1</li> </ul>	-

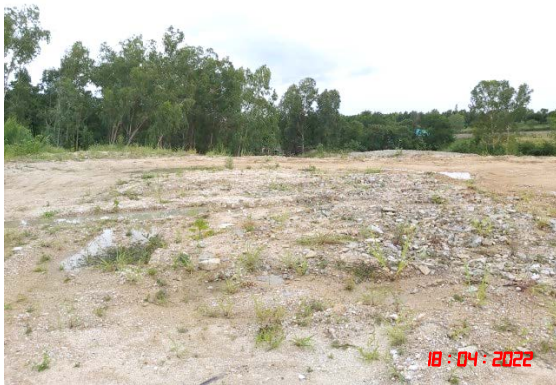
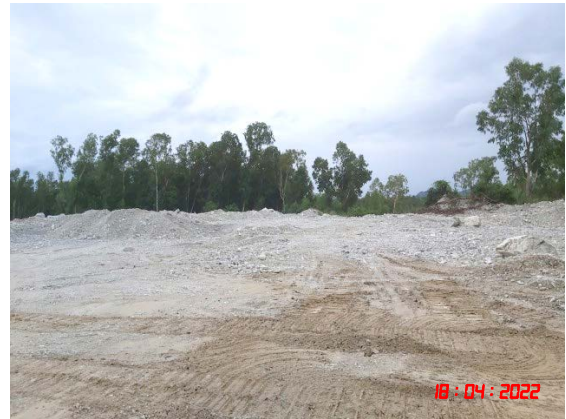
### รูปที่ 2-3 พื้นที่เก็บกองเปลือกดิน

พื้นที่เก็บกองเปลือกดิน “ป1”

พื้นที่เก็บกองเปลือกดิน “ป2”

4. เตรียมพื้นที่เก็บกองเปลือกดินบริเวณอักษร “ป1” อยู่ทางด้านทิศเหนือของพื้นที่โครงการ และ “ป2” อยู่ทางด้านทิศตะวันตกเฉียงใต้ของพื้นที่โครงการ เนื้อที่ประมาณ 40 ไร่ โดยเก็บกองสูง 2 ชั้น ชั้นละ 5 เมตร มีความลาดเอียงด้านข้าง ไม่เกิน 45 องศา เพื่อให้กองเปลือกดินให้มีเสถียรภาพ และอยู่ในลักษณะที่ปลอดภัยต่อการชะล้างพังทลาย พร้อมทั้งให้ดำเนินการปลูกพืชคลุมดินบริเวณที่เก็บกองเปลือกดินเป็นช่วงๆ ทุกปี เพื่อป้องกันการพังทลายของหน้าดิน และฟื้นฟูสภาพพื้นที่ให้มีความใกล้เคียงกับสภาพแวดล้อมโดยรอบ	<ul style="list-style-type: none"> <li>ผู้ถือประทานบัตรได้จัดเตรียมพื้นที่เก็บกองเปลือกดินบริเวณอักษร “ป1” ทางด้านทิศเหนือของพื้นที่โครงการ และ “ป2” ทางด้านทิศตะวันตกเฉียงใต้ของพื้นที่โครงการ พร้อมทั้งดำเนินการปลูกพืชคลุมดินบริเวณที่เก็บกองเปลือกดิน เพื่อป้องกันการพังทลายของหน้าดิน และฟื้นฟูสภาพพื้นที่ให้มีความใกล้เคียงกับสภาพแวดล้อมโดยรอบ ดังรูปที่ 2-3</li> </ul>	-

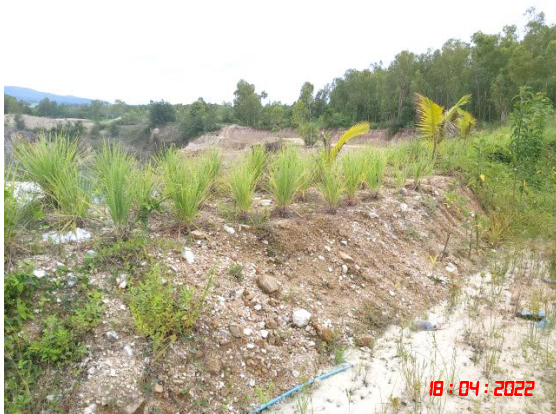
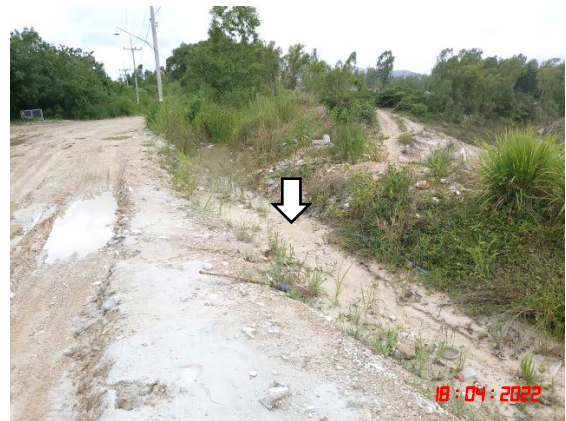
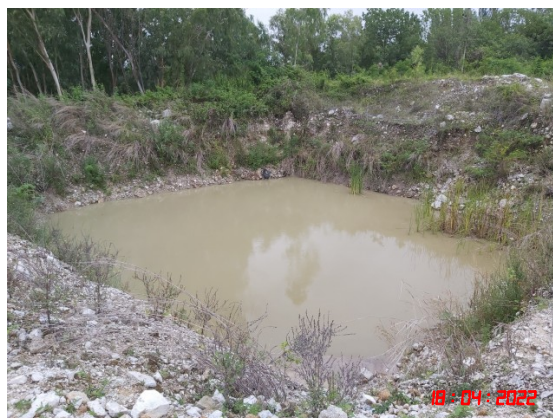
### รูปที่ 2-4 ค้นทำนบดิน คูระบายน้ำ และบ่อดักตะกอน

ค้นทำนบดิน

คูระบายน้ำ

บ่อดักตะกอน

5. ให้จัดสร้างคันทำนบดินอัดแน่นโดยรอบพื้นที่ที่จะเปิดการทำเหมือง พร้อมทั้งสร้างคันทำนบดินและระบายน้ำพื้นที่เก็บกองเปลือกดิน เศษหิน ลานกองแร่ และโรงแต่งแร่ ขนาดคันทำนบมีความกว้างที่ฐาน 2 เมตร สูง 1.5 เมตร สันทำนบกว้าง 1 เมตร และจัดทำระบายน้ำมีขนาดท้องร่องกว้าง 0.75 เมตร ลึก 1 เมตร และด้านบนกว้าง 1.5 เมตร โดยให้มีทิศทางการไหลของน้ำลงสู่บ่อดักตะกอน เพื่อรองรับน้ำและป้องกันผลกระทบต่อน้ำที่ข้างเคียง และให้ตรวจสอบบ่อดักตะกอน และระบายน้ำให้ใช้งานได้ดีอยู่เสมอ พร้อมทั้งปลูกพืชคลุมดิน และไถย่นต้นโตเร็วบนแนวคันดิน เพื่อป้องกันการชะล้างพังทลายของแนวคันดิน	<ul style="list-style-type: none"> <li>ผู้ถือประทานบัตรได้ดำเนินการสร้างคันทำนบดินอัดแน่นโดยรอบพื้นที่ที่จะเปิดการทำเหมือง พร้อมทั้งสร้างคันทำนบดิน และระบายน้ำโดยรอบพื้นที่เก็บกองเปลือกดิน เศษหิน ลานกองแร่ และโรงแต่งแร่ โดยให้มีทิศทางการไหลของน้ำลงสู่บ่อดักตะกอน เพื่อรองรับน้ำและป้องกันผลกระทบต่อน้ำที่ข้างเคียง พร้อมทั้งปลูกพืชคลุมดิน และไถย่นต้นโตเร็วบนแนวคันดิน เพื่อป้องกันการชะล้างพังทลายของแนวคันดิน ดังรูปที่ 2-4</li> </ul>	-

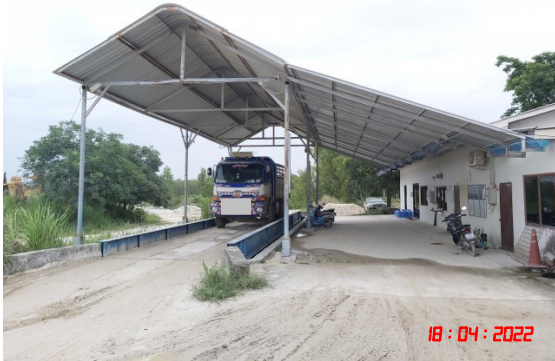
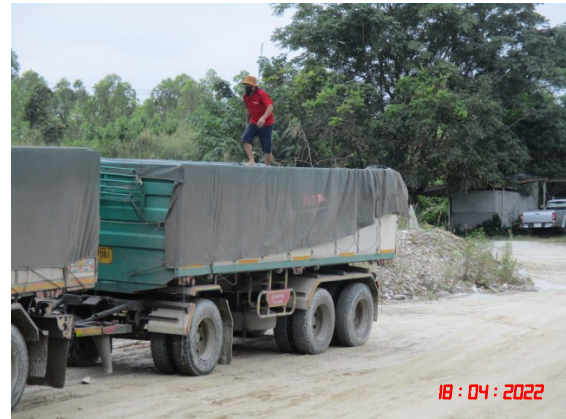
### รูปที่ 2-8 การปฏิบัติตามกฎระเบียบในการขนส่งแร่

จุดชั่งน้ำหนักบรรทุก

การปิดคลุมผ้าใบบรรทุก

เงื่อนไขตามมาตรการ	ผลการปฏิบัติตามมาตรการ	ปัญหา อุปสรรค ที่ไม่สามารถปฏิบัติตามมาตรการ และแนวทางแก้ไข
9. ในการขนส่งแร่ออกนอกพื้นที่โครงการ ให้ควบคุมน้ำหนักบรรทุกให้อยู่ในพิกัดที่ทางราชการกำหนด และควบคุมความเร็วของรถบรรทุกไม่เกิน 25 กิโลเมตรต่อชั่วโมง โดยเฉพาะในช่วงที่ผ่านชุมชนและจะต้องใช้ผ้าใบปิดคลุมเพื่อป้องกันการตกหล่นของหิน และลดการฟุ้งกระจายของฝุ่นละออง รวมทั้งห้ามทำการขนส่งแร่ในช่วงเวลา 07.00-08.00 น. และ 15.00-16.30 น. ซึ่งเป็นช่วงที่นักเรียนและประชาชนเดินทางไป-กลับจากโรงเรียน	<ul style="list-style-type: none"> <li>ผู้ถือประทานบัตรได้ออกกฎระเบียบในการขนส่งแร่ เพื่อลดผลกระทบด้านต่างๆ ที่คาดว่าจะเกิดขึ้นกับชุมชนที่อยู่โดยรอบโครงการ ดังนี้ (รูปที่ 2-8) <ul style="list-style-type: none"> <li>ควบคุมน้ำหนักบรรทุกให้อยู่ในพิกัดที่ทางราชการกำหนด</li> <li>ควบคุมความเร็วของรถบรรทุกไม่เกิน 25 กิโลเมตรต่อชั่วโมง</li> <li>ใช้ผ้าใบปิดคลุมเพื่อป้องกันการตกหล่นของหิน และลดการฟุ้งกระจายของฝุ่นละออง</li> <li>ห้ามทำการขนส่งแร่ในช่วงเวลา 07.00-08.00 น. และ 15.00-16.30 น. ซึ่งเป็นช่วงที่นักเรียนและประชาชนเดินทางไป-กลับจากโรงเรียน</li> </ul> </li> </ul>	-

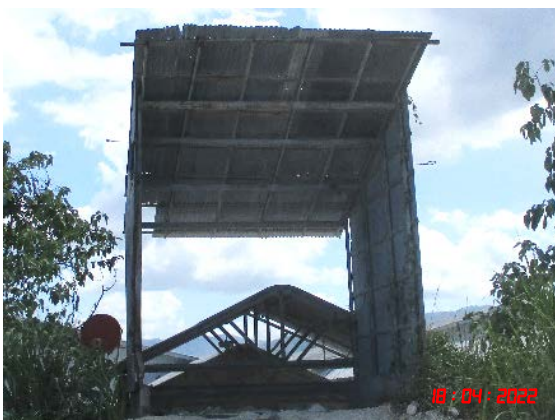
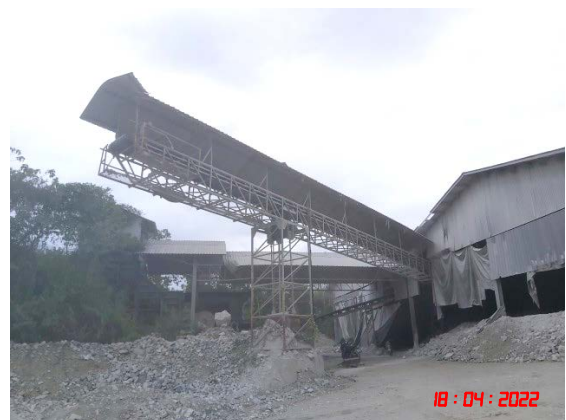
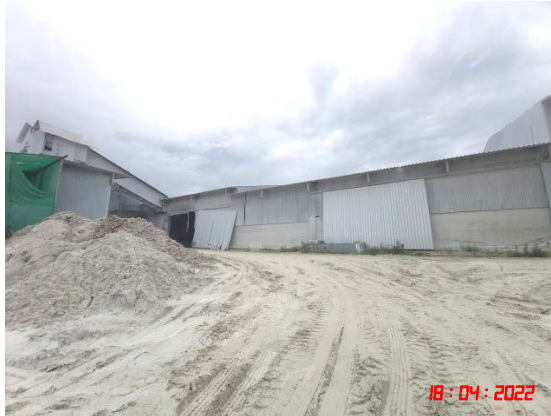
### รูปที่ 2-10 ระบบป้องกันผลกระทบสิ่งแวดล้อมบริเวณโรงแต่งแร่ของโครงการ

อาคารปิดคลุมยังรับแร่

หลังคาปิดคลุมสายพานลำเลียง

อาคารปิดคลุมโรงแต่งแร่

เงื่อนไขตามมาตรการ	ผลการปฏิบัติตามมาตรการ	ปัญหา อุปสรรค ที่ไม่สามารถปฏิบัติ ตามมาตรการ และแนวทางแก้ไข
<p>12. โรงแต่งแร่ของโครงการ จะต้องมียระบบป้องกันและกำจัดฝุ่นที่มีประสิทธิภาพ โดยการจัดทำเป็นระบบปิด มีการติดตั้งวัสดุปิดคลุมบริเวณยังรับแร่ เครื่องบดย่อยแร่ (Jaw crusher) ทุกขั้นตอน ตะแกรงคัดขนาด และสายพานลำเลียงแร่ พร้อมทั้งติดตั้งระบบสเปรย์น้ำบริเวณจุดกำเนิดฝุ่นทุกจุด เพื่อป้องกันการฟุ้งกระจายของฝุ่น และจะต้องมีการบำรุงรักษาระบบป้องกันและกำจัดฝุ่นให้สามารถใช้งานได้อย่างมีประสิทธิภาพอยู่เสมอ และเปิดใช้งานตลอดเวลาที่ดำเนินการ โดยให้นำประกาศกรมอุตสาหกรรมพื้นฐานและการเหมืองแร่ เรื่อง ให้โรงโม่ บด หรือย่อยหิน มียระบบป้องกันผลกระทบสิ่งแวดล้อม ลงวันที่ 12 มกราคม 2548 มาปฏิบัติในการดูแลรักษาสิ่งแวดล้อมโดยอนุโลมด้วย</p>	<ul style="list-style-type: none"> <li>● โรงแต่งแร่ของโครงการมียระบบป้องกันและกำจัดฝุ่นที่มีประสิทธิภาพ โดยการจัดทำเป็นระบบปิด มีการติดตั้งวัสดุปิดคลุมบริเวณยังรับแร่ เครื่องบดย่อยแร่ ทุกขั้นตอน ตะแกรงคัดขนาด และสายพานลำเลียงแร่ พร้อมทั้งติดตั้งระบบสเปรย์น้ำบริเวณจุดกำเนิดฝุ่นทุกจุด เพื่อป้องกันการฟุ้งกระจายของฝุ่น และมีการบำรุงรักษาระบบป้องกันและกำจัดฝุ่นให้สามารถใช้งานได้อย่างมีประสิทธิภาพอยู่เสมอ และเปิดใช้งานตลอดเวลาที่ดำเนินการ ดังรูปที่ 2-10</li> </ul>	-
