มาตรการป้องกันและแก้ไข ผลกระทบสิ่งแวดล้อมและ มาตรการติดตามตรวจสอบ คุณภาพสิ่งแวดล้อม

โครงการเหมืองแร่หินอุตสาหกรรมชนิดหินปูน เพื่ออุตสาหกรรมก่อสร้าง

ประทานบัตรที่ 33547/16412

บริษัท โรงไม้หินชัยพัฒนา จำกัด

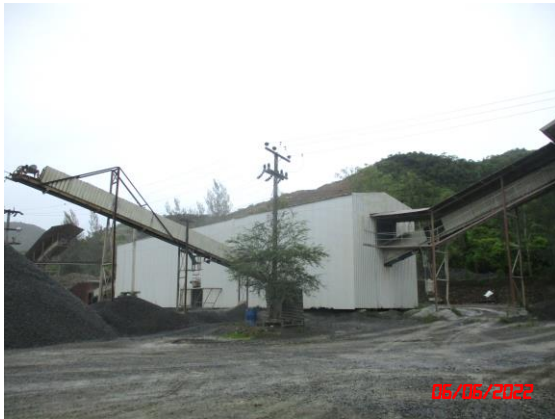
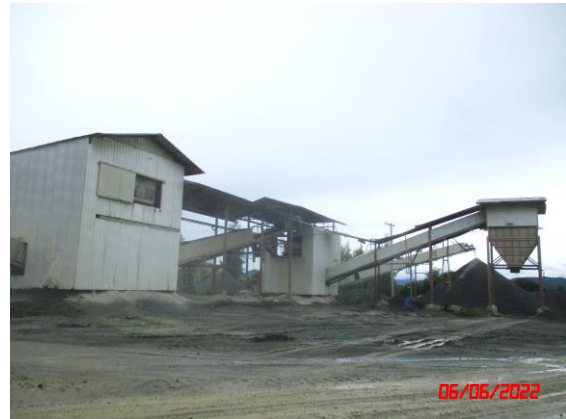
รูปที่ 2-9 ระบบป้องกันและกำจัดฝุ่นละออง บริเวณโรงโม่หินของโครงการ

อาคารปิดคลุมโรงโม่หิน

2.2 บริเวณโรงโม่หิน		
1. ให้มีการดูแลบำรุงรักษาและใช้ระบบป้องกันและลดผลกระทบสิ่งแวดล้อมในขณะทำการผลิตแร่อย่างสม่ำเสมอโดยเฉพาะระบบป้องกันและลดการแพร่กระจายของฝุ่นละออง ตามประกาศกรมอุตสาหกรรมพื้นฐานและการเหมืองแร่ เรื่อง ให้โรงโม่ บด หรือย่อยหินให้มีระบบป้องกันผลกระทบสิ่งแวดล้อม ลงวันที่ 12 มกราคม 2548 ให้ครบถ้วนและมีประสิทธิภาพ	<ul style="list-style-type: none">ในการดำเนินการทำเหมืองของโครงการ ผู้ถือประทานบัตรได้ดูแลบำรุงรักษาและใช้ระบบป้องกันและลดผลกระทบสิ่งแวดล้อมในขณะทำการผลิตแร่กระจายของฝุ่นละออง ตามประกาศกรมอุตสาหกรรมพื้นฐานและการเหมืองแร่ เพื่อลดผลกระทบด้านการฟุ้งกระจายของฝุ่นละออง โดยยึดปฏิบัติเป็นไปตามการทำเหมืองในประทานบัตรเดิม ดังต่อไปนี้ (รูปที่ 2-9)<ul style="list-style-type: none">- สร้างอาคารปิดคลุม 3 ด้าน บริเวณยังรับหินใหญ่- สร้างอาคารปิดคลุมโรงโม่หิน- สร้างหลังคาปิดคลุมสายพานลำเลียง- ติดตั้งระบบสเปรย์น้ำบริเวณจุดต่างๆที่เป็นแหล่งกำเนิดฝุ่นละออง- พร้อมทั้งดูแลรักษาเครื่องจักรอุปกรณ์ให้มีสภาพดีอยู่เสมอ หากเกิดการชำรุดเสียหายจะดำเนินการซ่อมแซมทันที เพื่อป้องกันการเกิดอันตรายต่อผู้ปฏิบัติงานและลดผลกระทบต่างๆ ที่เกิดขึ้น	-

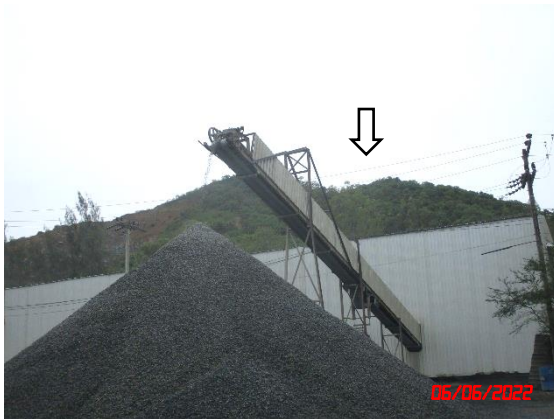
หลังคาปิดคลุมสายพานลำเลียง

เงื่อนไขตามมาตรการ	ผลการปฏิบัติตามมาตรการ	ปัญหาอุปสรรค ที่ไม่สามารถปฏิบัติ ตามมาตรการ และแนวทางแก้ไข
4. ให้ดูแลระบบปิดคลุมสายพานลำเลียง และระบบฉีดสเปรย์น้ำในบริเวณจุดต่างๆ ที่ก่อให้เกิดฝุ่นละออง ให้อยู่ในสภาพที่ใช้งานได้ อย่างมีประสิทธิภาพอยู่เสมอ

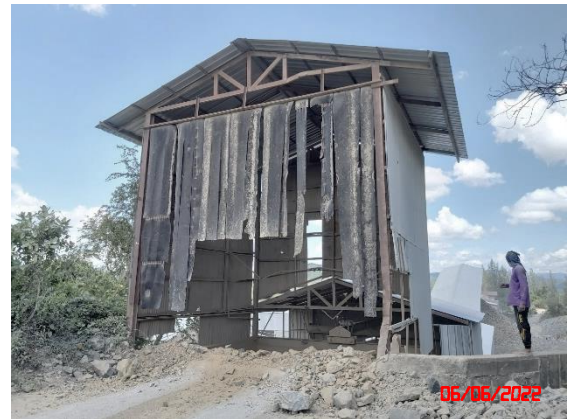
อาคารปิดคลุมยังรับหิน

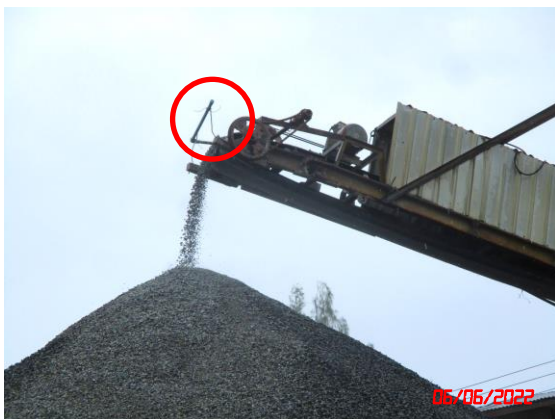
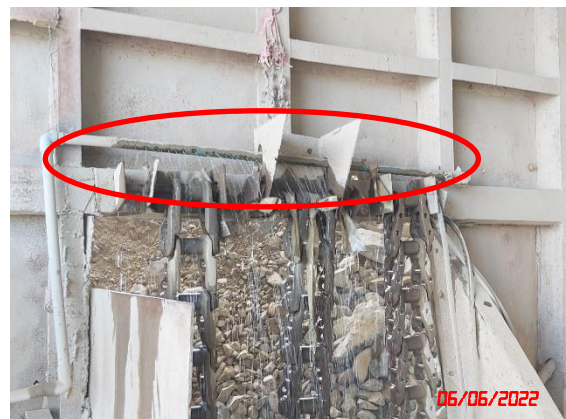
ระบบสเปรย์น้ำบริเวณแหล่งกำเนิดฝุ่นละออง

5. ให้ดูแลเครื่องฉีดสเปรย์น้ำหรือเครื่องป้องกันฝุ่นจากการเทกอง ในบริเวณปลายสายพานลำเลียงให้อยู่ในสภาพที่ใช้งานได้ อย่างมีประสิทธิภาพอยู่เสมอ	<ul style="list-style-type: none"> ผู้ถือประทานบัตรได้ดูแลตรวจสอบระบบสเปรย์น้ำบริเวณปลายสายพานลำเลียงและบริเวณจุดต่างๆที่เป็นแหล่งกำเนิดฝุ่นละอองให้อยู่ในสภาพที่ใช้งานได้ อย่างมีประสิทธิภาพอยู่เสมอ 	-

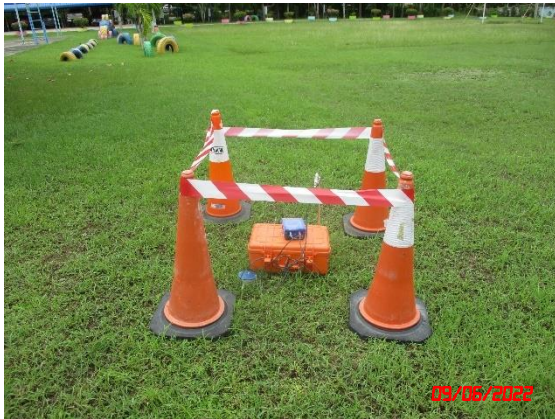
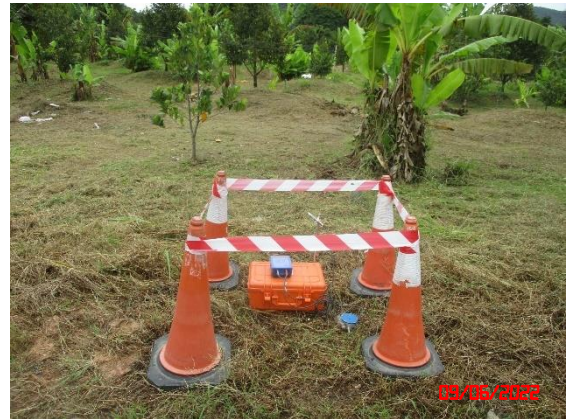
รูปที่ 2-34 การตรวจวัดค่าความสั่นสะเทือน เมื่อวันที่ 9 มิถุนายน 2565

บ้านโป่งกะลัง ที่ใกล้ที่สุดทางทิศตะวันตก
ระยะ 800 เมตร

วัดเฉลิมราชบุรี (วัดโป่งกะลัง) ทางทิศใต้
ระยะ 1.3 กิโลเมตร

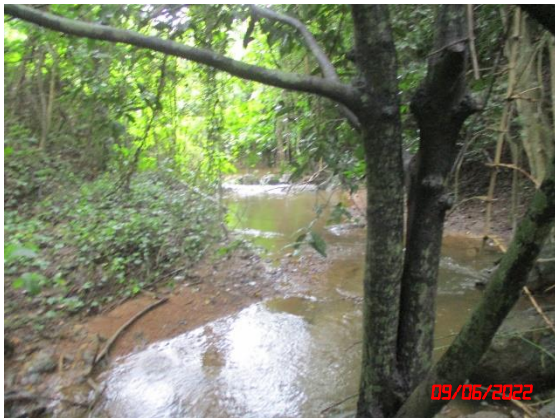
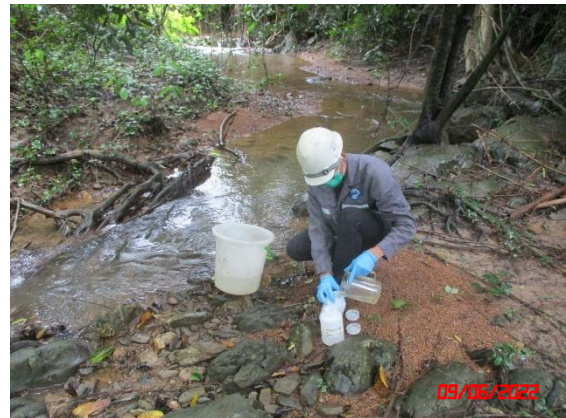
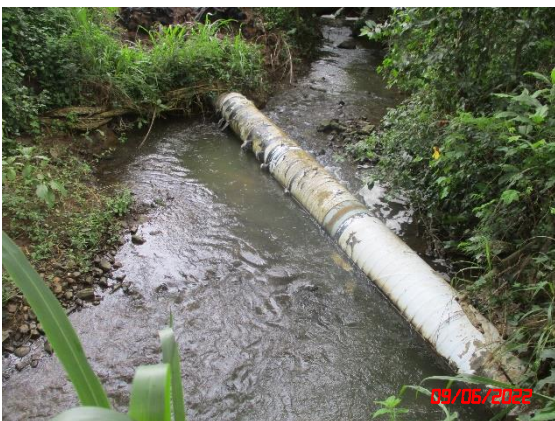
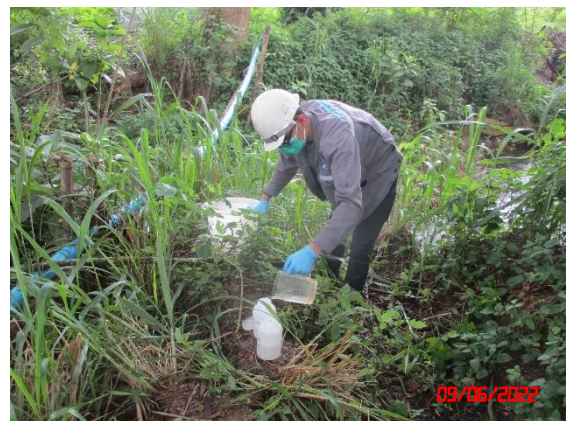
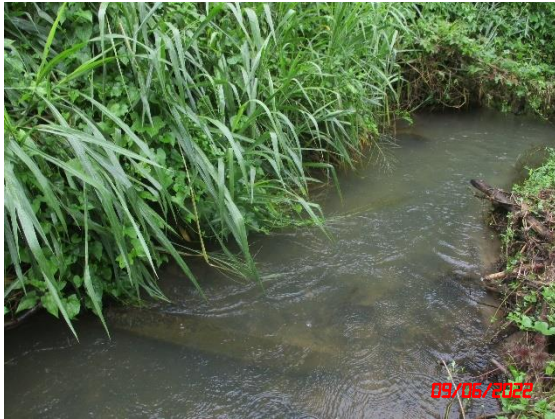
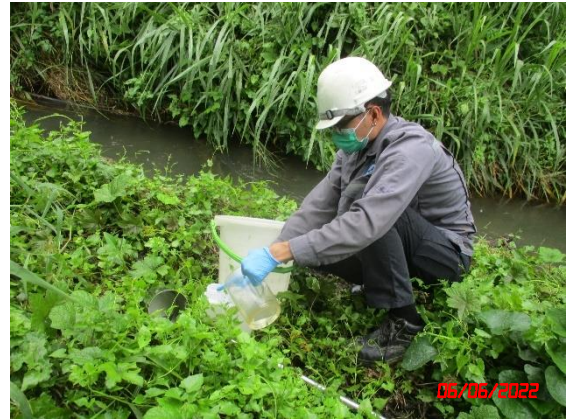
รูปที่ 2-35 การเก็บตัวอย่างน้ำ เมื่อวันที่ 9 มิถุนายน 2565

ห้วยไม่มีชื่อ (ทางทิศเหนือของโครงการ)

ห้วยไม่มีชื่อ (ทางทิศตะวันตกของโครงการ)

ห้วยไม่มีชื่อ (ทางทิศตะวันตกเฉียงใต้ของโครงการ)
