รายงานผลการปฏิบัติตามมาตรการป้องกันและแก้ไขผลกระทบสิ่งแวดล้อม  
และมาตรการติดตามตรวจสอบคุณภาพสิ่งแวดล้อม  
โครงการเหมืองแร่แคลไซต์ คำขอประทานบัตรที่ 2/2556 ของนางสุวรรณา พุทธิพรชัย  
ครั้งที่ 1/2565 (มกราคม – มิถุนายน 2565)

จัดทำโดย  
บริษัท อีโค คอนซัลแทนท์ จำกัด

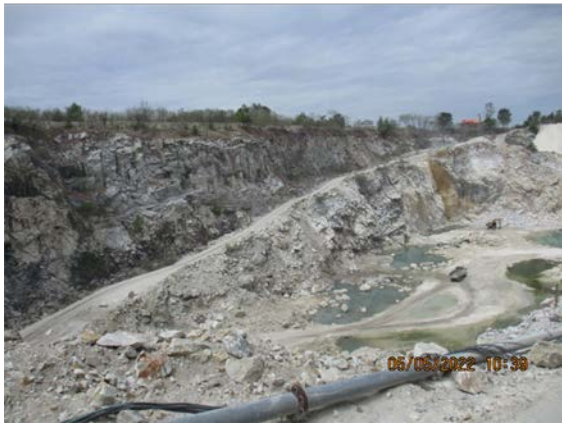
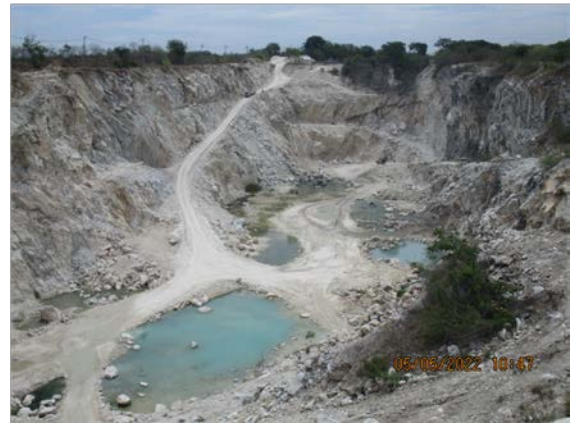
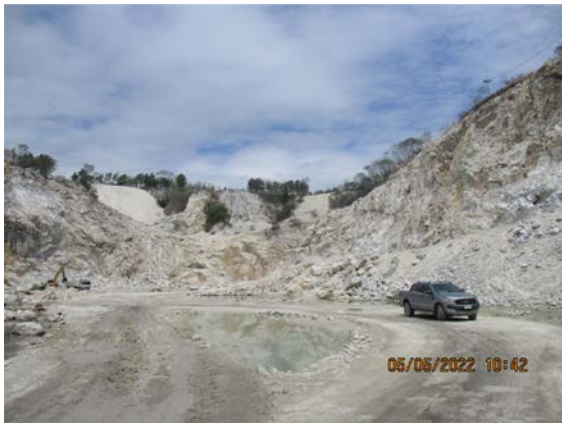
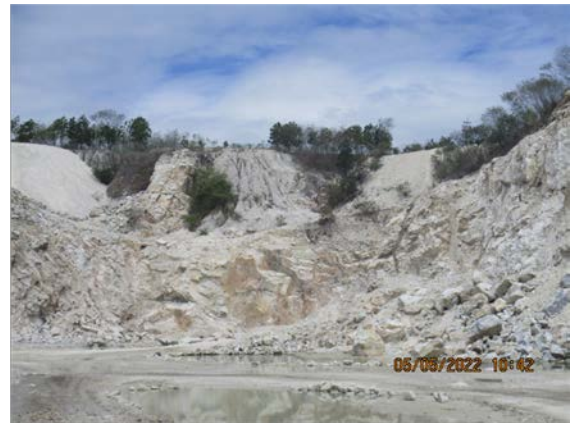
รูปที่ 3-1 สภาพหน้าเหมืองปัจจุบัน

รูปที่ 3-2 สภาพหน้าเหมืองปัจจุบัน

รูปที่ 3-3 สภาพหน้าเหมืองปัจจุบัน

รูปที่ 3-4 สภาพหน้าเหมืองปัจจุบัน

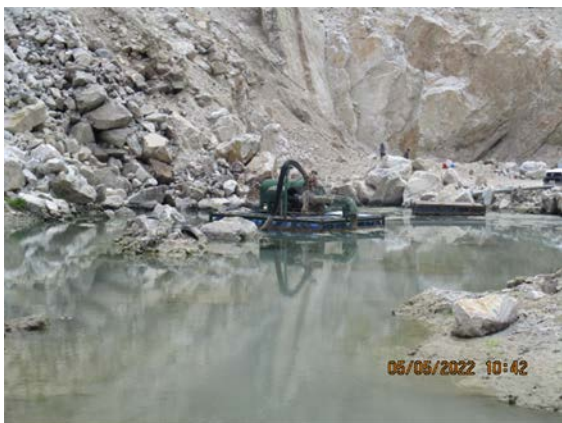
รูปที่ 3-5 น้ำในบ่อขุมเหมือง

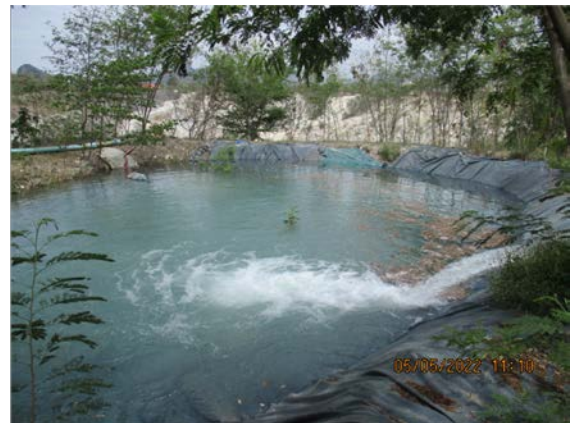
รูปที่ 3-6 น้ำในบ่อดกตะกอน

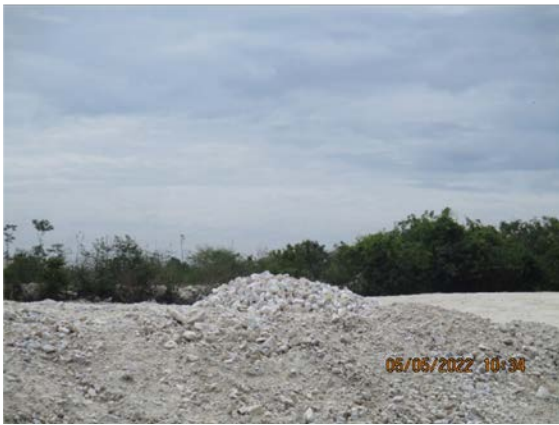
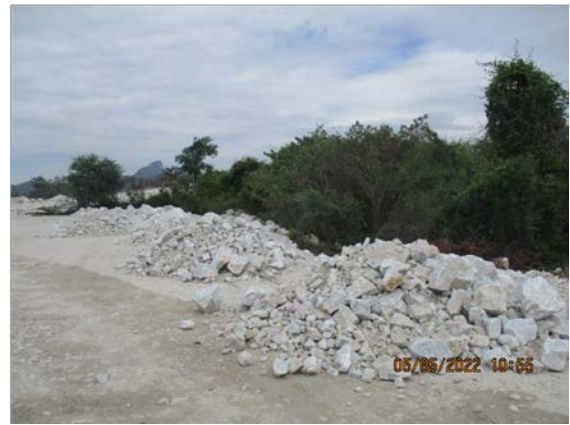
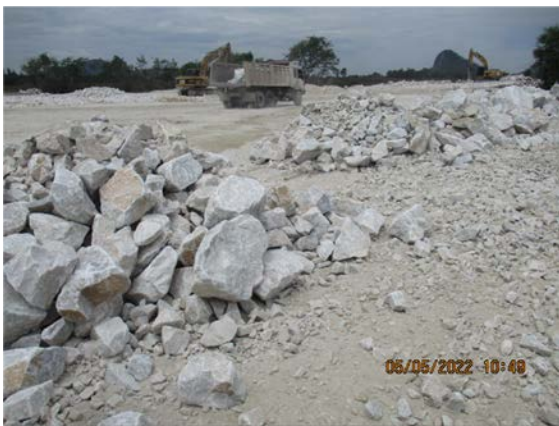
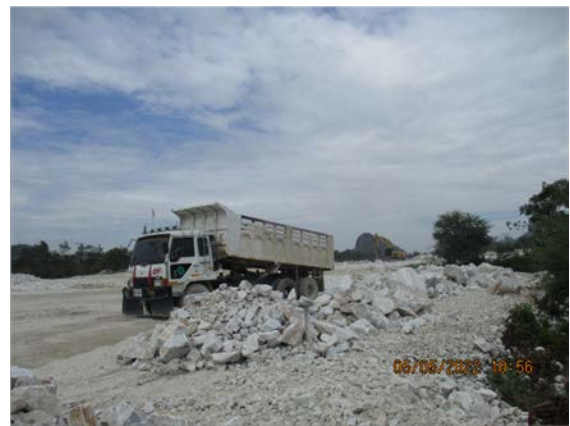
รูปที่ 3-7 พื้นที่เก็บกองแร่

รูปที่ 3-8 พื้นที่เก็บกองแร่

รูปที่ 3-9 พื้นที่เก็บกองแร่

รูปที่ 3-10 พื้นที่เก็บกองแร่

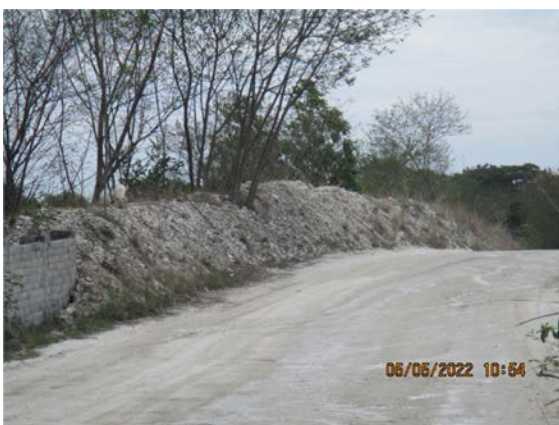
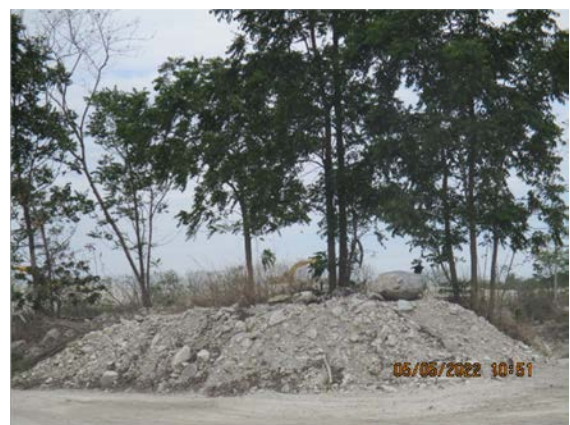
รูปที่ 3-11 เปลือกดินและเศษดินนำกลับมากมปปรับพื้นที่  
บริเวณบ่อขุมเหมือง

รูปที่ 3-12 เปลือกดินและเศษดินนำกลับมากมปปรับพื้นที่  
บริเวณบ่อขุมเหมือง

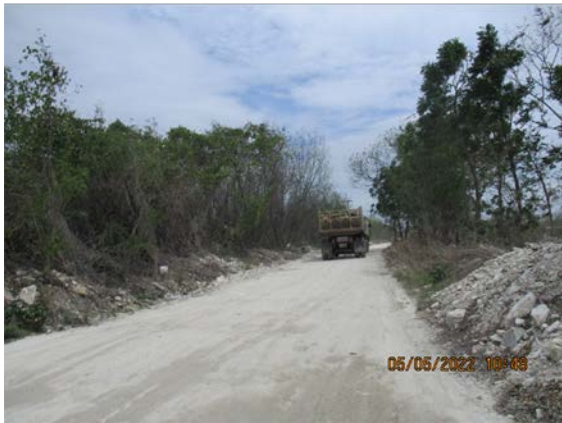
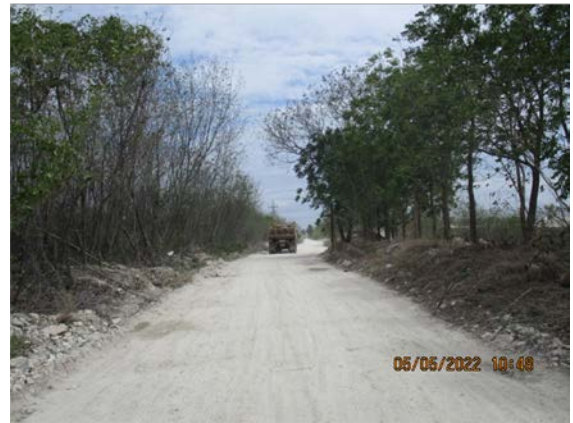
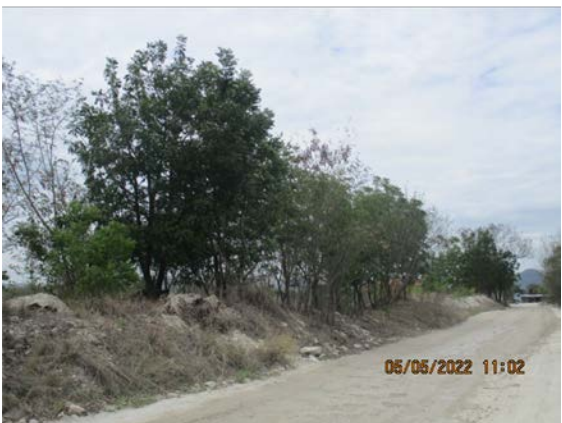
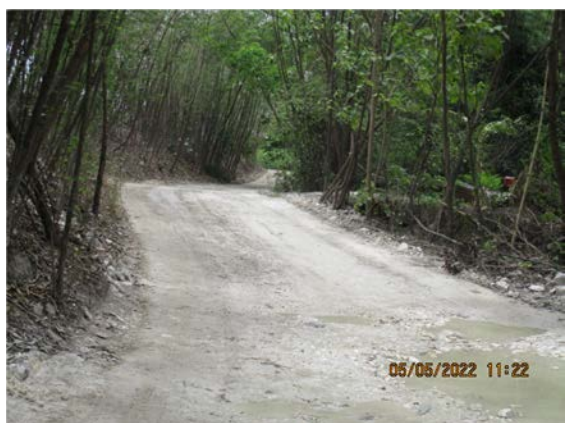
รูปที่ 3-13 เส้นทางขนส่งแร่

รูปที่ 3-14 เส้นทางขนส่งแร่

รูปที่ 3-15 เส้นทางขนส่งแร่

รูปที่ 3-16 เส้นทางขนส่งแร่

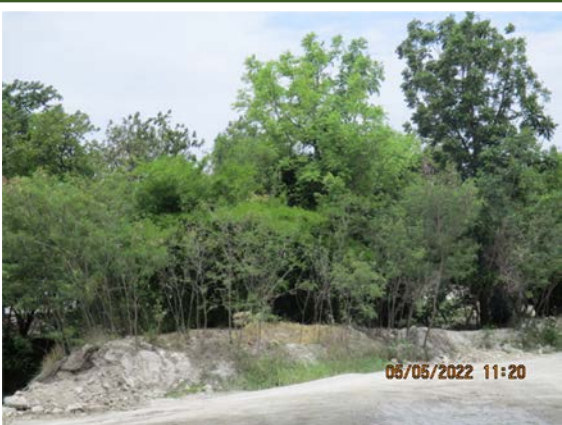
รูปที่ 3-17 คันทำนบและต้นไม้โตเร็ว

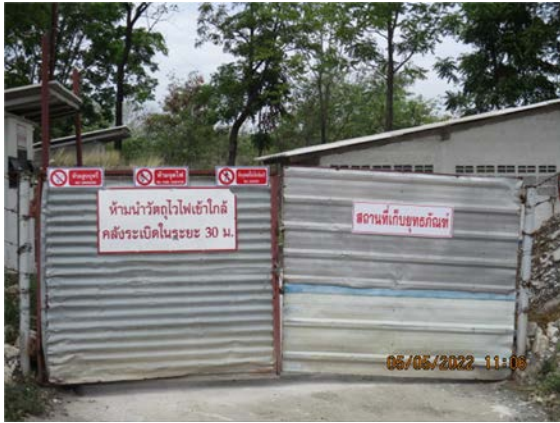
รูปที่ 3-25 พื้นที่เก็บวัตถุระเบิด

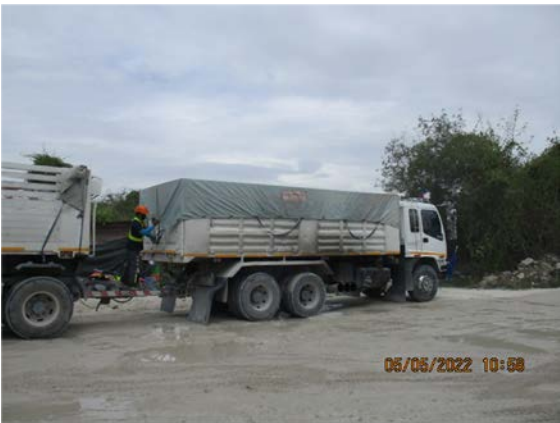
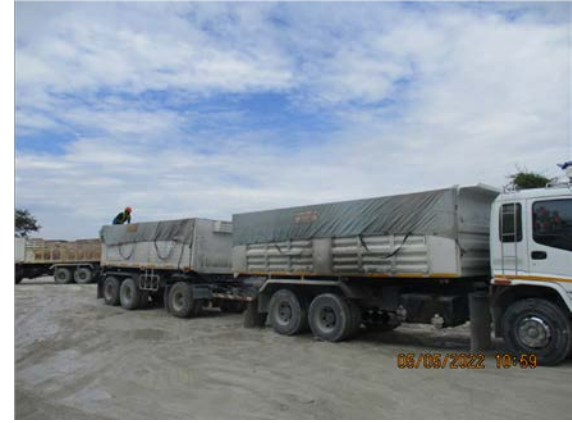
รูปที่ 3-27 การปิดคลุมกระบะรถบรรทุกแร่

รูปที่ 3-28 การปิดคลุมกระบะรถบรรทุกแร่

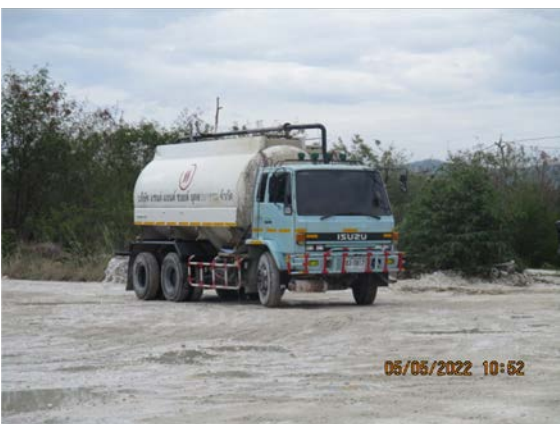
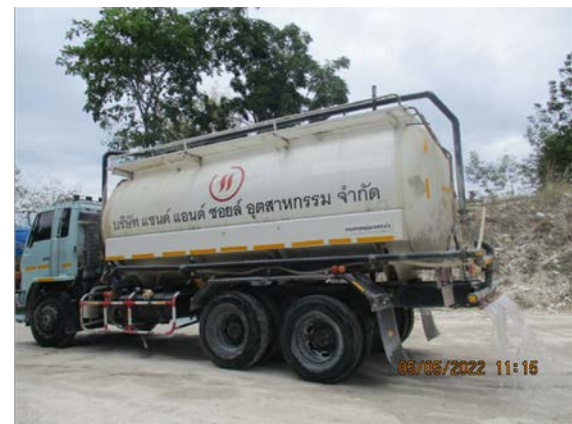
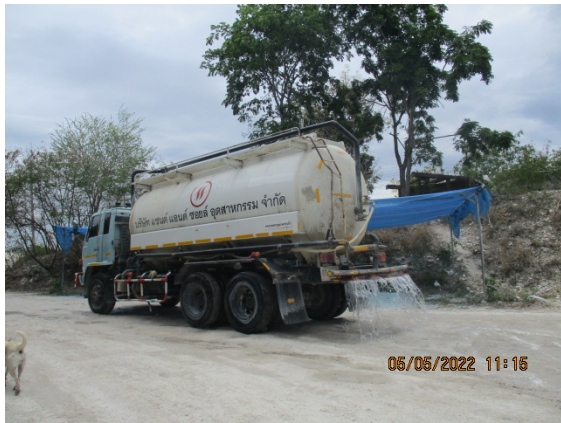
รูปที่ 3-29 การฉีดพรมน้ำบนถนนในเส้นทางขนแร่

รูปที่ 3-30 การฉีดพรมน้ำบนถนนในเส้นทางขนแร่

รูปที่ 3-31 การฉีดพรมน้ำบนถนนในเส้นทางขนแร่

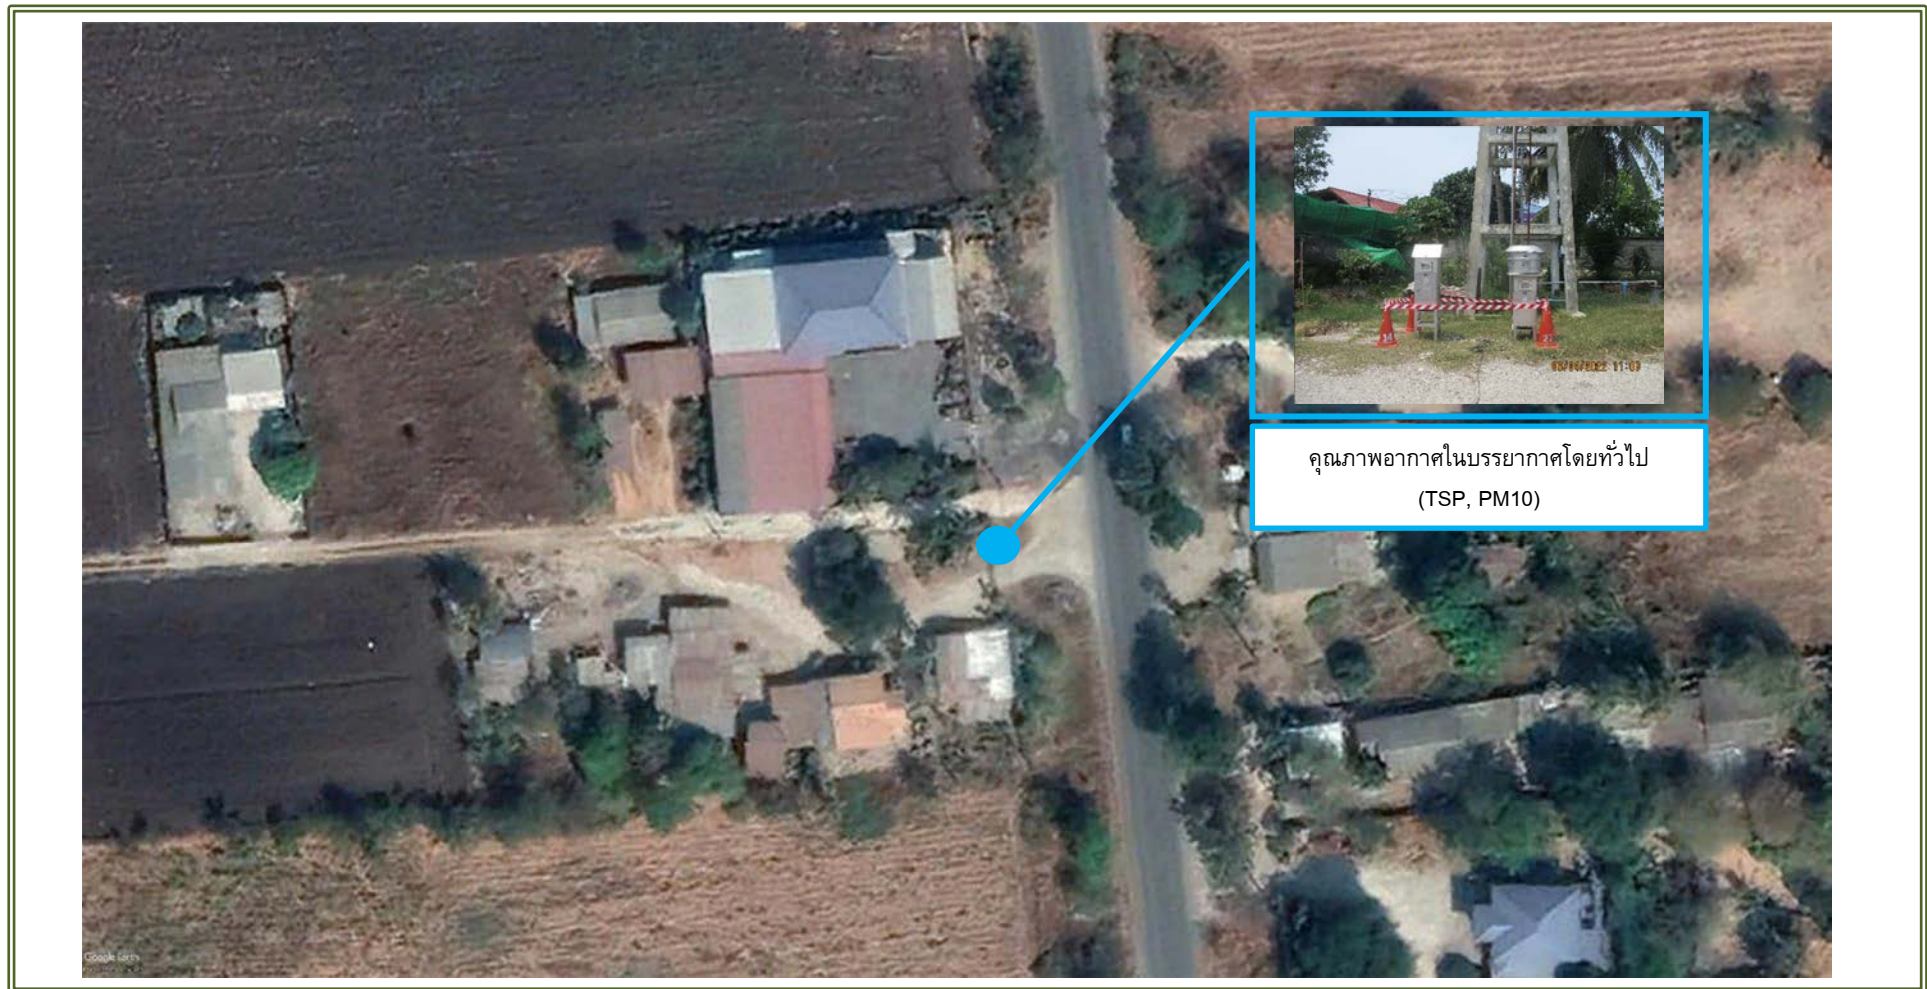
รูปที่ 4-1 แผนผังจุดเก็บตัวอย่าง โครงการเหมืองแร่แคลไซต์ คำขอประทานบัตรที่ 2/2556 ของนางสุวรรณ พุทธิพรชัย  
บริเวณบ้านห้วยขมิ้นด้านทิศเหนือ ตำบลโคกตูม อำเภอเมืองลพบุรี จังหวัดลพบุรี  
ระหว่างวันที่ 6-7 เมษายน 2565

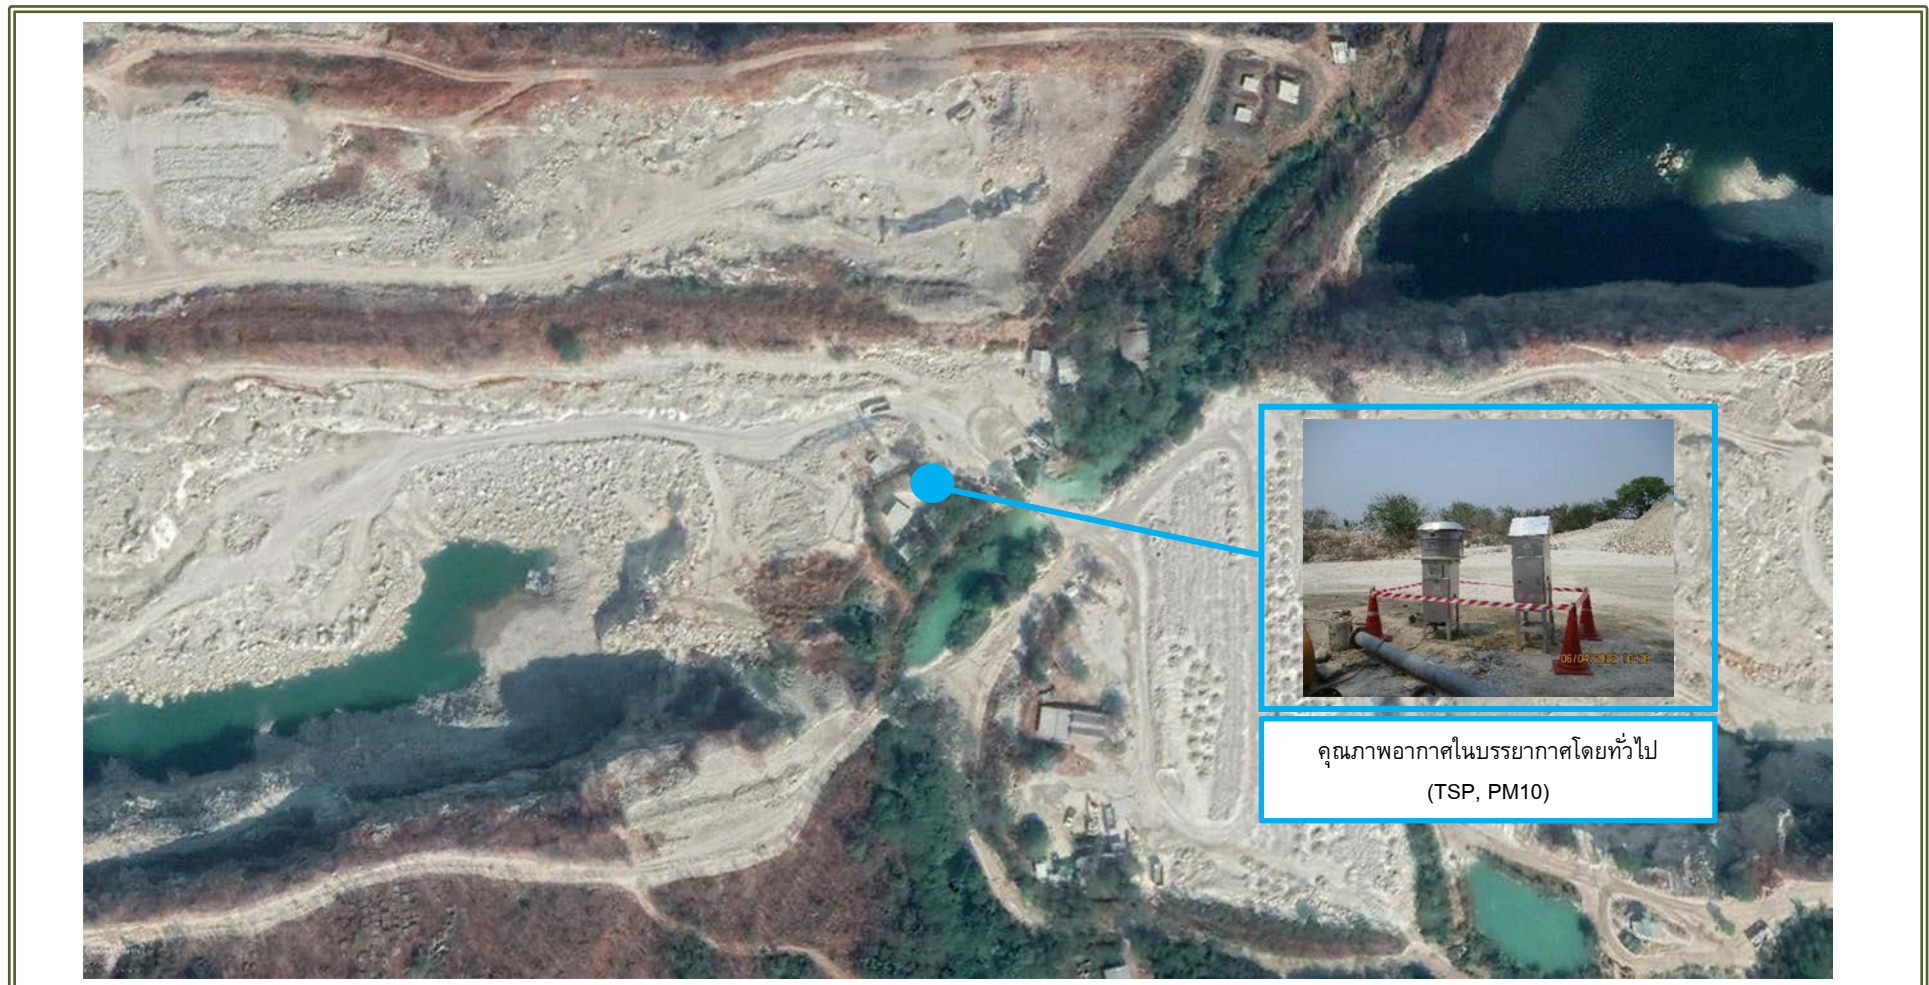
รูปที่ 4-3 แผนผังจุดเก็บตัวอย่าง โครงการเหมืองแร่แคลไซต์ คำขอประทานบัตรที่ 2/2556 ของนางสุวรรณ พุทธิพรชัย  
บริเวณพื้นที่โครงการ หมู่ที่ 2 ตำบลโคกตูม อำเภอเมืองลพบุรี จังหวัดลพบุรี  
ระหว่างวันที่ 6-7 เมษายน 2565

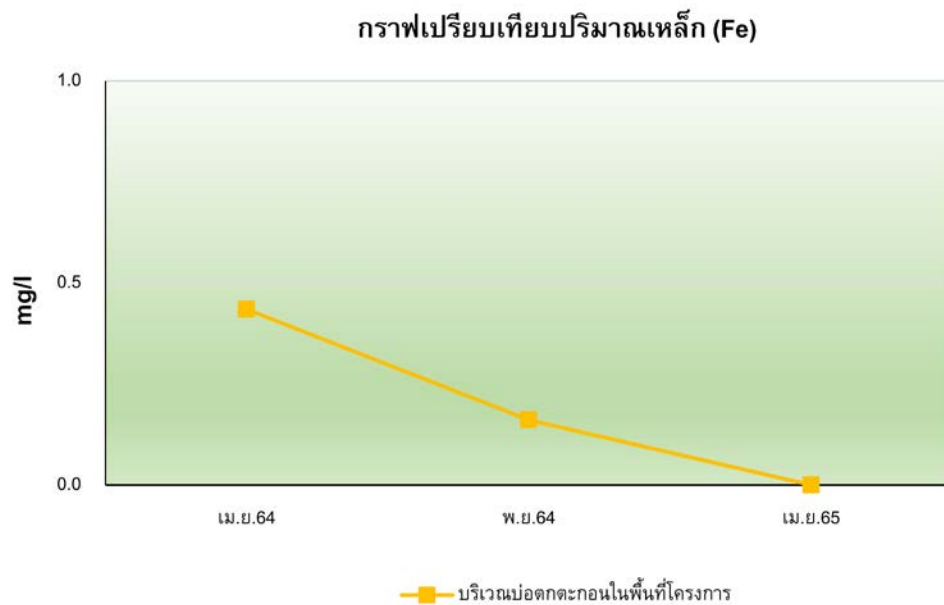
**รูปที่ 4-26** กราฟเปรียบเทียบผลการตรวจวิเคราะห์ปริมาณเหล็ก (Fe) ระหว่างเดือนเมษายน พ.ศ. 2564 และเดือนเมษายน พ.ศ. 2565

จากการตรวจวัดคุณภาพน้ำทิ้ง เปรียบเทียบกับครั้งที่ผ่านมา ระหว่างเดือนเมษายน พ.ศ. 2564 และเดือนเมษายน พ.ศ. 2565 แสดงดังรูปที่ 4-22 ถึง รูปที่ 4-26
