บทที่ 3

มาตรการติดตามตรวจสอบคุณภาพสิ่งแวดล้อม

3.1 จุดเก็บตัวอย่างคุณภาพน้ำทิ้งโครงการฯ

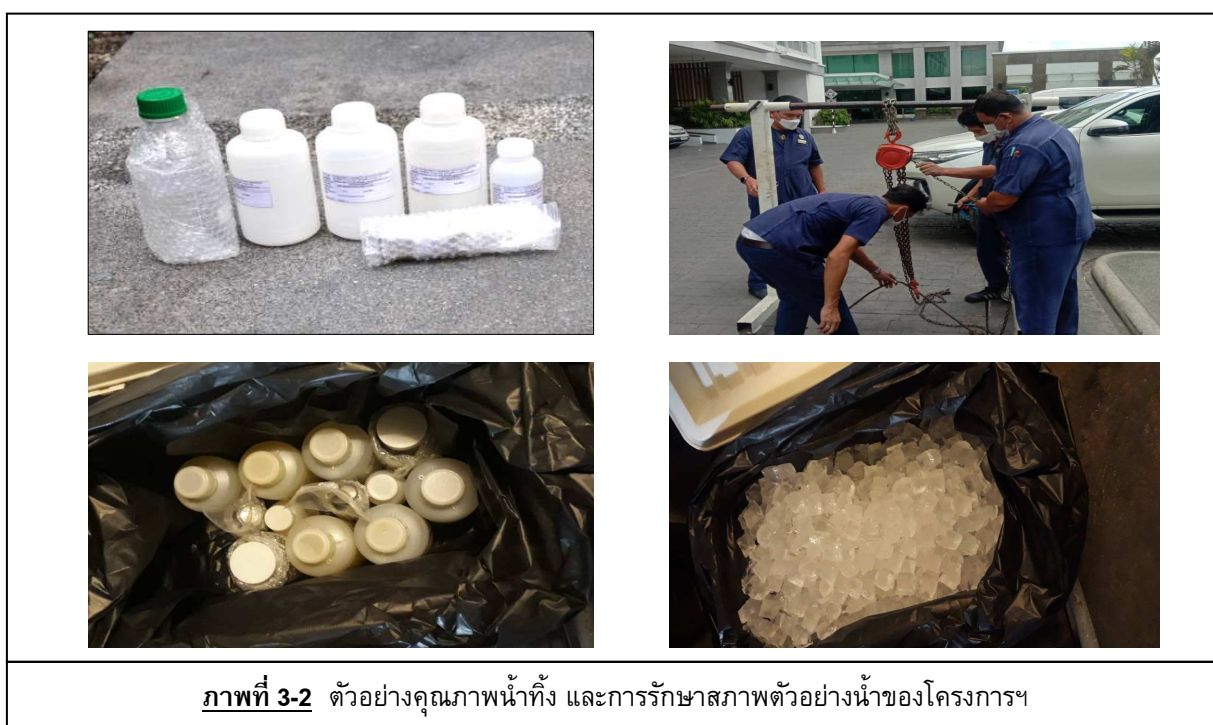
การตรวจวิเคราะห์คุณภาพน้ำทิ้งของโครงการ KANTARY HOTEL AYUTTHAYA จังหวัดพระนครศรีอยุธยา ประจำเดือนมกราคม – มิถุนายน 2565 ตรวจสอบคุณภาพน้ำทิ้งและประสิทธิภาพในการบำบัดน้ำเสีย แสดงดังภาพที่ 3-1 และภาพที่ 3-2
