## ภาคผนวก 8

### เอกสารรายงานการตรวจวัดคุณภาพน้ำ

<b>รายงานตรวจสอบการทำงานระบบบำบัดน้ำเสีย</b> <b>อาคาร ฟิบบ์ สุขุมวิท 31</b>		Customer Code : 073-08/Nov,21
		Report : Fynn-S31_01(23Mar65) หน้า 1/2
เรียน	ผู้จัดการอาคาร	นิติบุคคลอาคารชุด ฟิบบ์ สุขุมวิท 31
		วันที่ปฏิบัติงาน : 23 มีนาคม 2565

#### ตารางที่ 1 ผลวิเคราะห์ตัวอย่างน้ำจากระบบบำบัดน้ำเสีย ฟิบบ์ สุขุมวิท 31

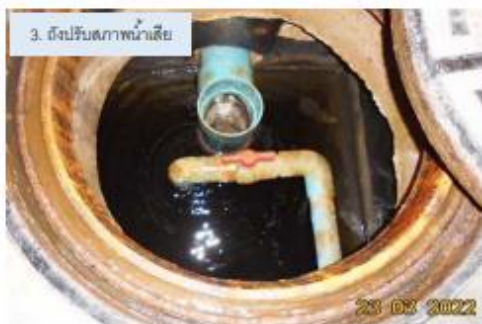
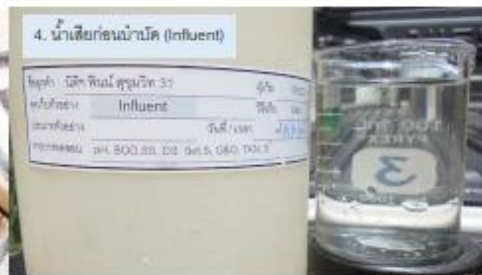
รูปที่ 3, 4 น้ำเสียก่อนบำบัด ลักษณะใส (ดูผลในตาราง)

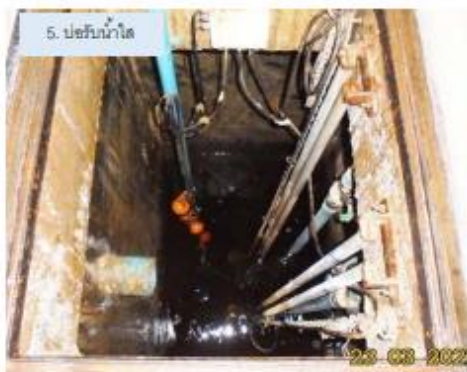
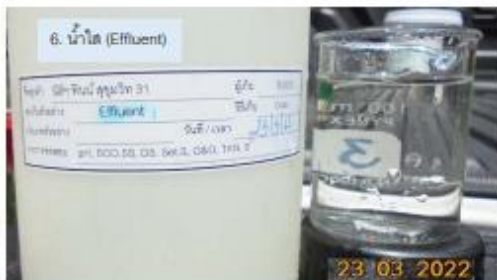
รูปที่ 5, 6 น้ำทิ้งที่ระบายออกจากระบบบำบัด มีลักษณะใส  
ผลวิเคราะห์มีค่าพารามิเตอร์ อยู่เกณฑ์มาตรฐานน้ำทิ้ง จากอาคารประเภท ค.

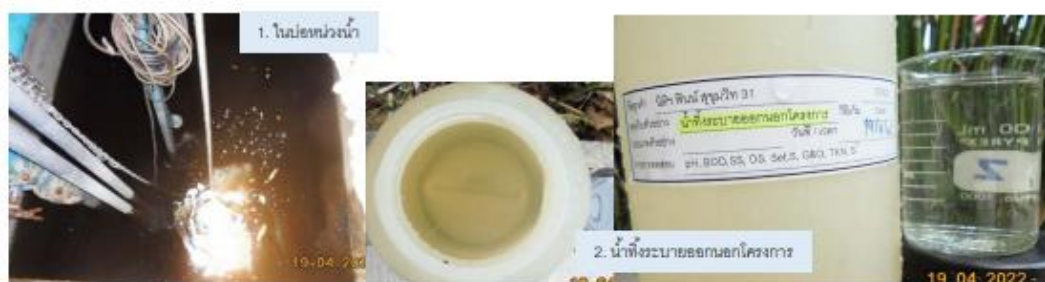
รูปที่ 1, 2 สภาพในบ่อสูบน้ำ และ ตัวอย่างน้ำทิ้งระบายออกนอกโครงการ สภาพน้ำทิ้งฯ มีลักษณะเหลืองขุ่น ใส มองเห็นกากขี้ดชัดเจน จากผลวิเคราะห์ค่าพารามิเตอร์อยู่ในเกณฑ์มาตรฐานน้ำทิ้ง จากอาคารประเภท ค.(ดูผลในตาราง)

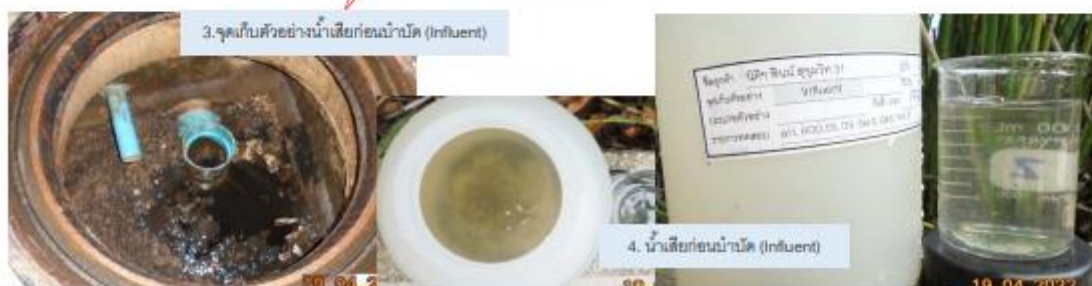
รูปที่ 3.4 น้ำเสียก่อนบำบัด ลักษณะใสและมีตะกอนแขวนลอย ครึ่งนี้ในจุดเก็บตัวอย่างน้ำเสียเปลี่ยนมากับในบริเวณฝายกั้น ที่ใกล้กับถังเติมอากาศ ซึ่งพบว่า มีตะกอนลอยในบริเวณดังกล่าวบ้าง (ดูภาพ) เป็นตะกอนที่สูบลมาจากถังตกตะกอน และมีตะกอนขาวๆ คล้ายไขปนเปื้อนเล็กน้อย

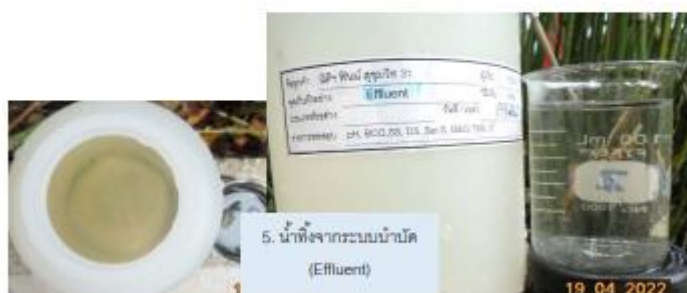
รูปที่ 5 น้ำทิ้งจากระบบบำบัด เก็บตัวอย่างในบ่อรับน้ำใส มีลักษณะใส จากผลวิเคราะห์มีค่าพารามิเตอร์ อยู่ในเกณฑ์มาตรฐานน้ำทิ้ง จากอาคารประเภท ค.

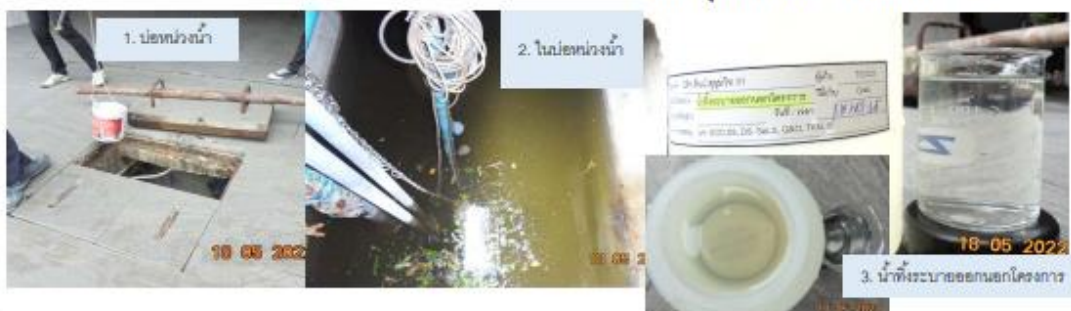
- น้ำเสีย ครั้งนี้มีค่า BOD และ TKN ค่อนข้างต่ำ (อยู่ในเกณฑ์มาตรฐาน) เนื่องจากเก็บตัวอย่างในบริเวณที่บ่มสุบน้ำจากถังตกตะกอน มาลงที่ถังกรอง ทำให้น้ำเสียเดิมถูกเจือจางด้วยน้ำที่บำบัดแล้ว ค่า BOD, TKN จึงต่ำกว่าความเป็นจริง (ดูรูปที่ 4,5,6)
  - น้ำทิ้งจากระบบบำบัด (Effluent) ซึ่งเก็บตัวอย่างในบ่อสูบน้ำใต้ มีค่าอยู่ในเกณฑ์มาตรฐานน้ำทิ้งจากอาคารประเภท ค. (ดูรูปที่ 7)
  - น้ำทิ้งระบายออกนอกโครงการ เก็บตัวอย่างที่บ่อตรวจน้ำทิ้งหน้าโครงการ (รูปที่ 1, 2, 3) มีลักษณะสมบัติส่วนใหญ่อยู่ในเกณฑ์มาตรฐานฯ ยกเว้นค่าของแข็งละลายในน้ำ หรือค่า TDS = 964 มก./ล. ค่านี้สูงมากผิดปกติ และเกินกว่าเกณฑ์มาตรฐานฯ ที่กำหนดไว้
- \*\* คาดว่าน่าจะเกิดจากการปนเปื้อนของสารบางอย่างที่ปนมาในน้ำเสีย (ที่ไม่ได้สูบน้ำเข้าระบบบำบัด) เช่น สารเคมีที่ใช้ในการล้างพื้นหน้าอาคาร น้ำเสียดังกล่าวปะปนลงไปในบ่อท่อน้ำก่อนการเก็บตัวอย่าง ทำให้ TDS ในจุดนี้สูงมากผิดปกติ ทั้งที่น้ำทิ้งในจุดนี้มีลักษณะใสมาก (รูปที่ 3)

รูปที่ 1, 2, 3 สภาพในบ่อท่อน้ำ และ ตัวอย่างน้ำทิ้งระบายออกนอกโครงการ จะสังเกตว่าน้ำทิ้งฯ มีลักษณะขุ่นเหลืองจาง-ใส มองเห็นกันเขวชัดเจน ซึ่งตรงกับผลวิเคราะห์ค่า BOD, TSS, TKN ต่ำมาก (เป็นเชิงดี), พบว่ามีค่าซัลไฟด์ (Sulfide) 0.40 มก./ล. แสดงว่ามีการหมักของสิ่งสกปรกบ้างเล็กน้อย ส่วนค่า TDS = 964 มก./ล. (ค่าเกินมาตรฐานฯ ค.) นั้นเกิดจากการปนเปื้อนของสารบางอย่างในน้ำเสียที่ไม่ได้เข้าระบบบำบัด แนะนำให้พยายามเก็บน้ำเสียเข้าระบบฯ ให้หมด และให้ติดท่อน้ำเศษขยะ เช่น ใบไม้ไม่ให้เข้ามาในบ่อตรวจฯ และในวันที่มีน้ำทิ้งเก็บตัวอย่าง ควรล้างพื้นหน้าโครงการ

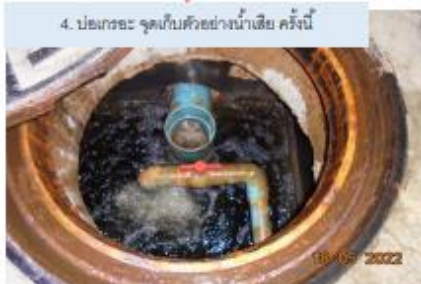
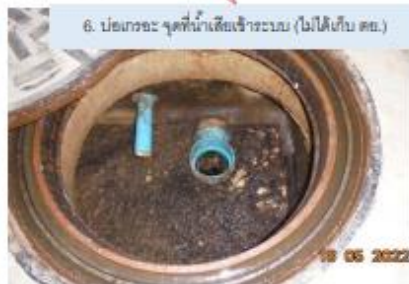
6. ปอมกระช จุกที่น้ำเสียเข้าระบบ (ไม่ได้เก็บ ตอน)

รูปที่ 6 ปอมกระช  
จุกที่น้ำเสียจะเข้าถังเติมอากาศ  
พบว่าไม่มีตะกอนจุกซีฟ  
และการปฏิบัติงานอยู่ดีตาม  
(ครั้งนี้ไม่ได้เก็บน้ำเสียในจุดนี้)

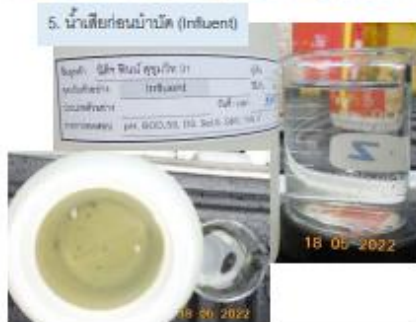
4. ปอมกระช จุกเก็บด้วยยางน้ำเสีย ครึ่งนี้

รูปที่ 4, 5 น้ำเสียก่อนบำบัด ลักษณะสีเหลือง  
มีตะกอนแขวนลอยเล็กน้อย ครึ่งนี้ไม่นำจากถังตกตะกอน  
ส่วนกลางปอมกระชพอดี ทำให้มีการเจือจางระหว่างน้ำเสีย  
และน้ำที่บำบัดแล้วค่า BOD, TKN จึงต่ำกว่าความเป็นจริง

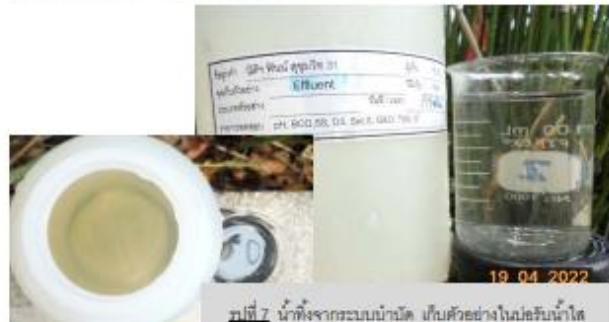
รูปที่ 7 น้ำทิ้งจากระบบบำบัด เก็บตัวอย่างไม่รับน้ำใต้  
มีลักษณะใสจากผลวิเคราะห์ค่าพารามิเตอร์  
อยู่ในเกณฑ์มาตรฐานน้ำทิ้ง จากอาคารประเภท ค.

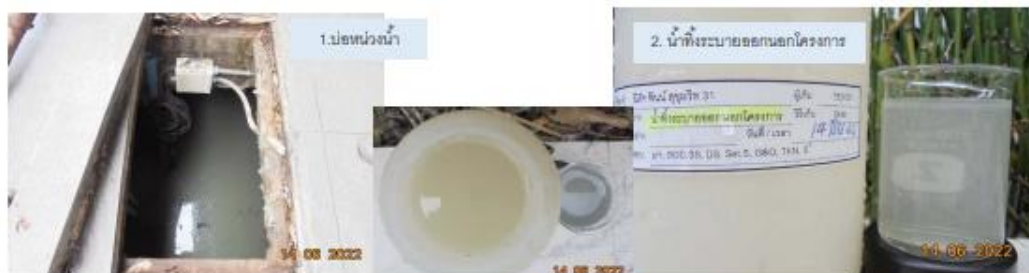
- น้ำทิ้งจากระบบบำบัด (Effluent) ซึ่งเก็บตัวอย่างในบ่อสูบน้ำใส มีค่าอยู่ในเกณฑ์มาตรฐานน้ำทิ้งจากอาคารประเภท ค. (ดูรูปที่ 6)
- น้ำทิ้งระบายออกนอกโครงการ เก็บตัวอย่างที่บ่อตรวจน้ำทิ้งหน้าโครงการ (รูปที่ 1, 2) มีลักษณะสมบัติอยู่ในเกณฑ์มาตรฐานฯ ค.  
 \*\*แต่สภาพน้ำทิ้งระบายออกนอกโครงการ สีขาว-ขุ่น มีค่า TSS (สารแขวนลอย) สูง เนื่องจากมีการล้างแปรงและภาชนะใส่สับบริเวณ  
 รางระบายน้ำข้างอาคาร แล้วน้ำล้างทั้งหมดไหลมารวมกันที่บ่อแห่งนี้ ก่อนจะถูกสูบออกไปท่อสาธารณะ แต่ผลวิเคราะห์พบว่า  
 คุณภาพน้ำทิ้งในบ่อแห่งนี้ ยังคงมีค่าอยู่ในเกณฑ์มาตรฐานน้ำทิ้งจากอาคาร ประเภท ค

รูปที่ 1, 2 สภาพในบ่อสูบน้ำ และ ตัวอย่างน้ำทิ้งระบายออกนอกโครงการ พบว่ามีสีขาว-ขุ่น ซึ่งเกิดจากการล้างแปรง (มีการปรับปรุงห้องพักในโครงการ)  
 จากผลวิเคราะห์พบว่า น้ำดังกล่าวมีค่าพารามิเตอร์อยู่ในเกณฑ์มาตรฐานน้ำทิ้งจากอาคารประเภท ค. แม้ค่า BOD, TSS, TDS, TKN จะสูงเล็กน้อย  
 แต่ยังไม่ส่งผลกระทบต่อคุณภาพน้ำทิ้งฯ จุดนี้มากนัก ทั้งนี้ยังเป็นเพราะว่าน้ำในบ่อแห่งนี้มีปริมาณมากและมีน้ำสภาพดีอยู่ก่อนแล้ว (ดูตาราง)

1. สามารถเดินระบบฯ ใช้อย่างเดิม และดูแลวิเคราะห์สภาพน้ำทิ้งในเดินถัดไป
2. น้ำในบ่อท่่วงสามารถระบายออกได้ตามปกติ แม้จะไม่เกิดปัญหามากนัก แต่ก็ต้องเน้นให้ระมัดระวังในการทิ้งสี และน้ำมันที่ล้างแปรงมาซึ่งอาจทำให้ค่า BOD, TSS, TDS, O&G สูงขึ้นเกินกว่าที่ควรจะเป็นได้

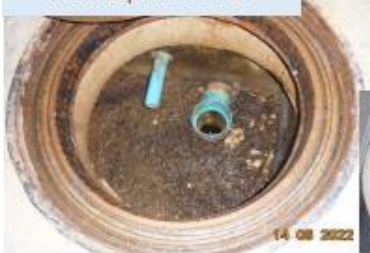
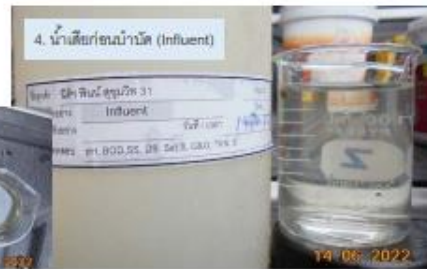
#### 3. บ่อเกรอะ จุดเก็บตัวอย่างน้ำเสีย

รูปที่ 3.4 บ่อเกรอะ เก็บน้ำเสียจุดก่อนไหลเข้าถังเติมอากาศ พบว่ามีทั้งกากปฏิกูล, โขมน, ตะกอนจุลินทรีย์ ลอยที่ผิวน้ำ แต่ไม่หนาแน่นมากนัก สภาพน้ำเสียก่อนบำบัด ลักษณะเหลืองจาง-มีตะกอนแขวนลอย (รูปที่4) จากผลวิเคราะห์พบว่า BOD ไม่สูงมาก แต่ค่า TSS ค่อนข้างมากเพราะปนด้วยตะกอน (ไม่มีกลิ่น)

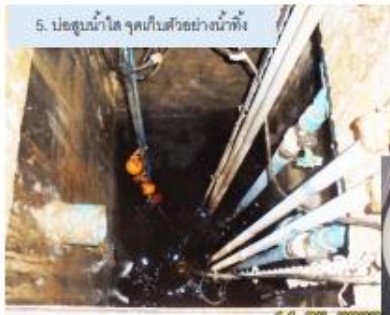
#### 5. บ่อสูบน้ำใต้ จุดเก็บตัวอย่างน้ำทิ้ง

รูปที่ 5.6 บ่อรับน้ำใต้ และน้ำทิ้งจากระบบบำบัด (Effluent) เก็บตัวอย่างในบ่อรับน้ำใต้ของระบบฯ พบว่าสภาพในบ่อสะอาดดี และน้ำในบ่อมีลักษณะ เหลืองจาง-ใส (รูป 6) จากผลวิเคราะห์ น้ำทิ้ง มีค่าพารามิเตอร์อยู่ในเกณฑ์มาตรฐานน้ำทิ้งจากอาคารประเภท ค. (ดูตาราง) สังเกตว่าค่า pH ในน้ำทิ้งค่อนข้าง ปกติเล็กน้อยเป็นกลาง อาจเนื่องจากมีน้ำเสียเข้าระบบฯ มากขึ้น
