มาตรการป้องกันและแก้ไข ผลกระทบสิ่งแวดล้อมและ มาตรการติดตามตรวจสอบ คุณภาพสิ่งแวดล้อม

มาตรการป้องกันและแก้ไขผลกระทบสิ่งแวดล้อม และมาตรการติดตามตรวจสอบคุณภาพสิ่งแวดล้อม

ผลการตรวจสอบการปฏิบัติตามมาตรการป้องกันและแก้ไขผลกระทบสิ่งแวดล้อม ตามที่ระบุไว้ในหนังสือแจ้งผลการพิจารณารายงานการวิเคราะห์ผลกระทบสิ่งแวดล้อม โครงการเหมืองแร่หินอุตสาหกรรมชนิดหินปูน เพื่ออุตสาหกรรมก่อสร้าง ประทานบัตรที่ 32260/16011 ของทางหุ้นส่วนจำกัด หินสร้างแหล่งน้ำ ร่วมแผนผังโครงการทำเหมืองเดียวกันกับประทานบัตรที่ 32223/15629 ของ นายชัยวุฒิ สุริยจันทร์ ตั้งอยู่ที่ ตำบลห้วยหอม อำเภอตากลี จังหวัดนครสวรรค์ ตามหนังสือที่ ทส 1009.2/4530 ลงวันที่ 18 มิถุนายน 2552 รายละเอียดดังตารางที่ 2-1 ถึงตารางที่ 2-3

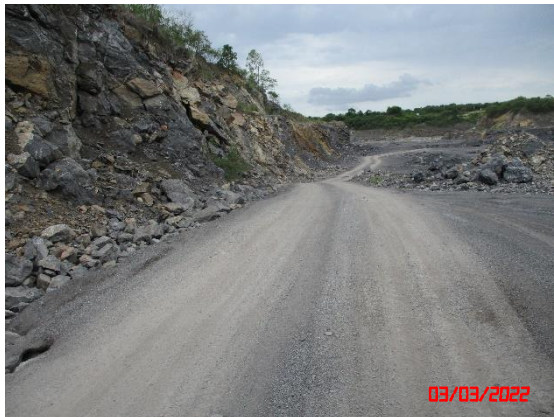
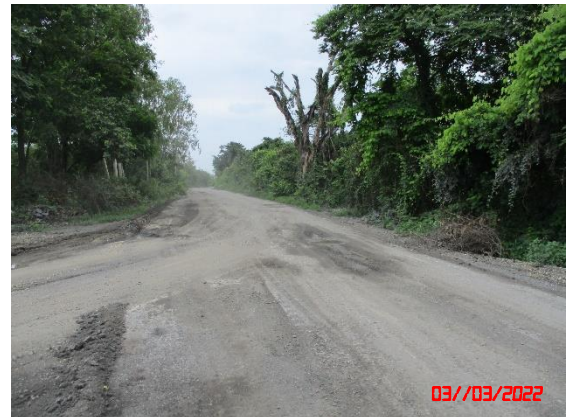
รูปที่ 2-2 เส้นทางขนส่งแร่ของโครงการ

1. ปรับปรุงเส้นทางขนส่งแร่เป็นถนนลาดยางหรือคอนกรีต	<ul style="list-style-type: none"> ผู้ถือประทานบัตรได้มีการปรับปรุงเส้นทางขนส่งแร่ภายในโครงการเป็นถนนลาดยาง เพื่อลดการฟุ้งกระจายของฝุ่นละออง พร้อมดูแลให้สามารถใช้งานได้ดีเสมอ หากเกิดชำรุดเสียหายจะดำเนินการซ่อมแซมทันทีดังรูปที่ 2-2 	-

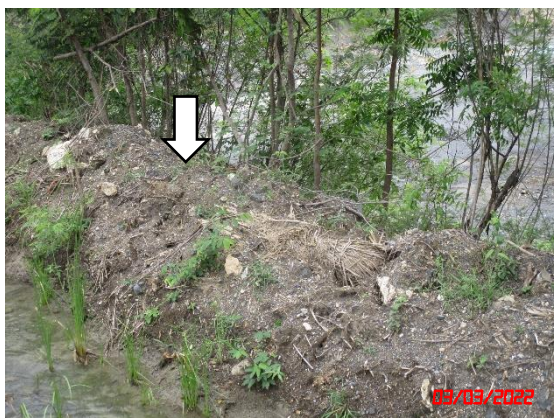
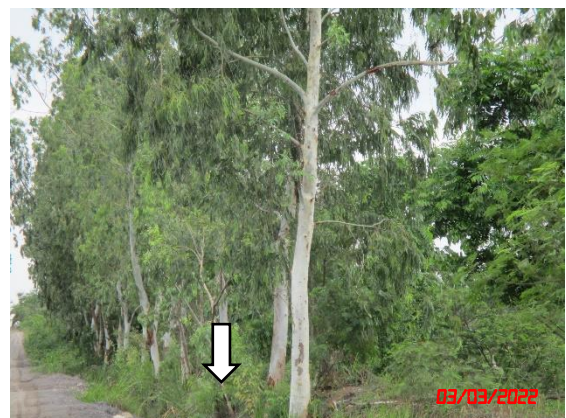
รูปที่ 2-3 คั่นทำนบดินและแนวต้นไม้บนคั่นทำนบดิน

2. สร้างคันทำนบพร้อมปลูกต้นไม้โตเร็ว โดยรอบพื้นที่โครงการ อย่างน้อย 3 แถว แบบสลับฟันปลา	<ul style="list-style-type: none"> ผู้ถือประทานบัตรได้สร้างคันทำนบดินบริเวณริมเส้นทางขนส่งแร่และพื้นที่โดยรอบโครงการ พร้อมทั้งปลูกต้นไม้โตเร็วและพืชปกคลุมดินบนคันทำนบดิน เพื่อป้องกันการชะล้างหน้าดินและป้องกันน้ำไหลออกสู่ภายนอกพื้นที่โครงการดังรูปที่ 2-3 	-

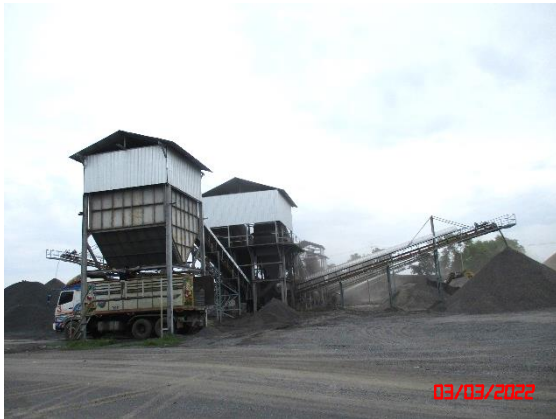
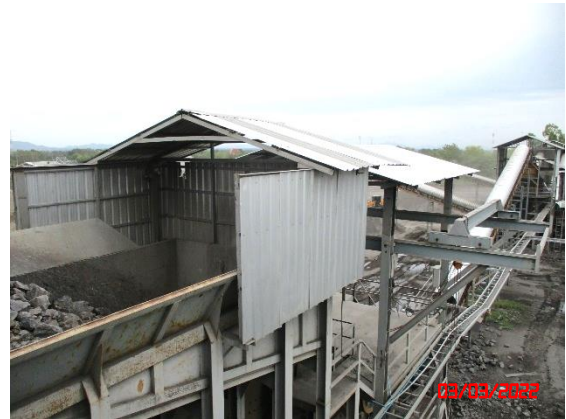
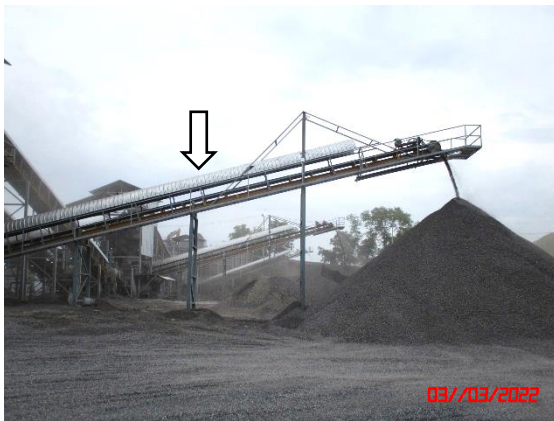
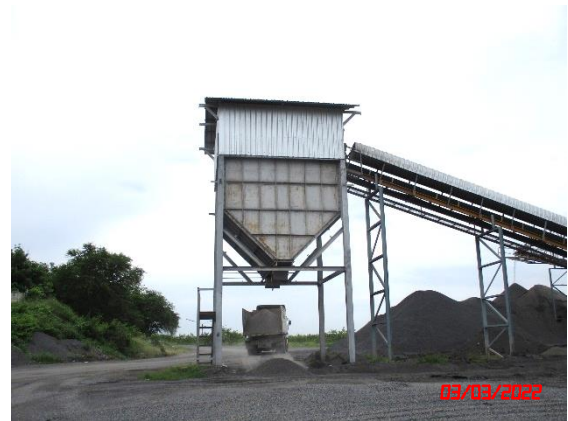
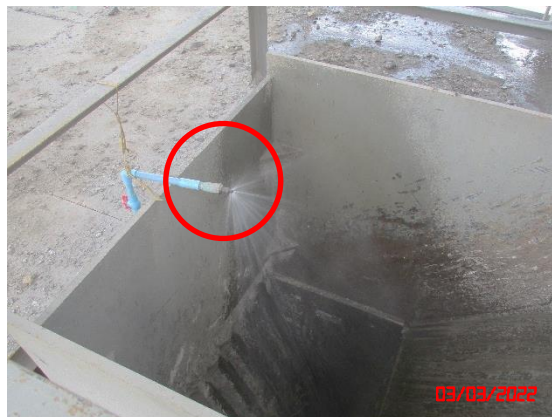
รูปที่ 2-4 ระบบป้องกันและกำจัดฝุ่นละอองบริเวณโรงโม่หินของโครงการ

3. ปรับปรุงระบบป้องกันผลกระทบสิ่งแวดล้อมของโรงโม่หินให้เป็นไปตามประกาศกรมอุตสาหกรรมพื้นฐานและการเหมืองแร่ ดังนี้ <ul style="list-style-type: none"> - กำหนดให้สร้างอาคารปิดคลุมทั้ง 3 ด้าน และหลังคาบริเวณยู่รับหินใหญ่ด้วยแผ่นสังกะสี พร้อมทั้งติดตั้งหัวฉีดสเปรย์น้ำ สำหรับบริเวณด้านข้างตั้งแต่บริเวณเครื่องบดชุดแรก และตะแกรงคัดเศษหินและเศษหิน กำหนดให้ใช้ผ้ามุ้งพลาสติกสีฟ้าปิดคลุมทั้ง 2 ด้านของตัวอาคารโรงโม่ 	<ul style="list-style-type: none"> ผู้ถือประทานบัตรได้ดำเนินการปรับปรุงระบบป้องกันฝุ่นละอองและผลกระทบสิ่งแวดล้อมบริเวณโรงโม่หินโครงการ ให้เป็นไปตามประกาศกรมอุตสาหกรรมพื้นฐานและการเหมืองแร่ ดังนี้ (รูปที่ 2-4) <ul style="list-style-type: none"> - สร้างอาคารปิดคลุมทั้ง 3 ด้าน - สร้างหลังคาปิดคลุมสายพานลำเลียง - ติดตั้งระบบสเปรย์น้ำบริเวณยู่รับหินใหญ่ - ปรับปรุงเส้นทางลำเลียงหินเป็นถนนลาดยาง พร้อมทั้งฉีดพรมน้ำ 	-

อาคารปิดคลุมโรงโม่หิน

หลังคาปิดคลุมสายพานลำเลียง

ยู่รับหิน

ระบบสเปรย์น้ำบริเวณยู่รับหิน

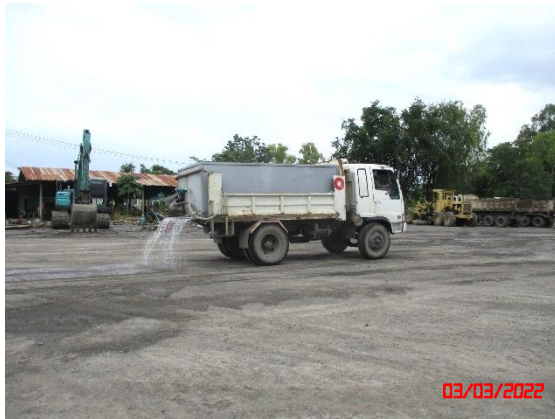
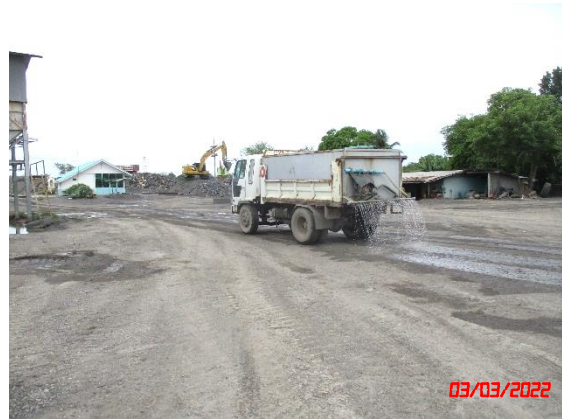
รูปที่ 2-5 รถฉีดพรมน้ำตามเส้นทางขนส่งแร่

2. ลาดพรมน้ำบริเวณเส้นทางที่ใช้ขนส่งหิน วันละ 2 ครั้ง ในช่วงเช้าและช่วงบ่าย รวมทั้งใช้ระบบสเปรย์น้ำในกิจกรรมโม่หินและบริเวณโรงโม่หิน	<ul style="list-style-type: none"> การดำเนินการของโครงการได้มีมาตรการลดผลกระทบด้านการฟุ้งกระจายของฝุ่นละอองจากการขนส่งแร่ภายในพื้นที่โครงการ โดยได้ฉีดพรมน้ำบริเวณเส้นทางขนส่งแร่ วันละ 2-4 ครั้ง หรือตามความเหมาะสมกับสภาพภูมิอากาศ ดังรูปที่ 2-5 	-

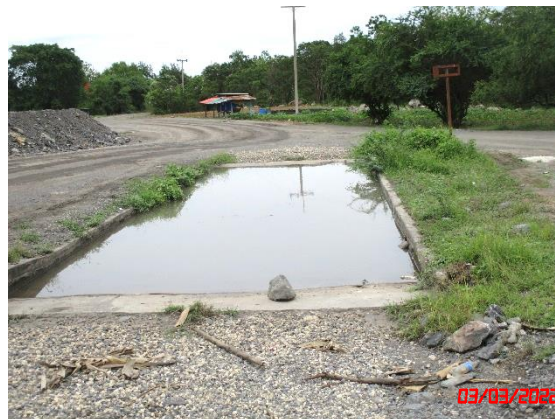
รูปที่ 2-6 บ่อล้างล้อรถบรรทุก

เงื่อนไขตามมาตรการ	ผลการปฏิบัติตามมาตรการ	ปัญหาอุปสรรค ที่ไม่สามารถปฏิบัติตามมาตรการ และแนวทางแก้ไข
<ul style="list-style-type: none"> - กำหนดให้ใช้ผ้าถุงพลาสติกสีฟ้าปิดคลุมด้านข้างทั้ง 2 ด้านของอาคารโรงโม่ ตั้งแต่บริเวณเครื่องบดชุดแรก บริเวณเครื่องบดชุดที่ 2 และบริเวณเครื่องบดชุดที่ 3 - กำหนดให้ติดตั้งระบบสเปรย์น้ำบริเวณปลายสายพานลำเลียงให้ครบทุกจุดและระหว่างดำเนินการจะต้องตรวจสอบประสิทธิภาพของระบบสเปรย์น้ำให้ใช้งานได้ต่อเนื่อง - ปรับปรุงเส้นทางลำเลียงหินเป็นถนนคอนกรีตในช่วงเส้นทางจากเครื่องซึ่งออกสู่ถนนภายนอกโรงโม่หิน ส่วนเส้นทางลำเลียงบริเวณอื่นๆ ให้ลดฝุ่นละอองโดยใช้รถบรรทุกน้ำฉีดพรมวันละ 4 ครั้ง - ฝุ่นละอองที่ตกสะสมบริเวณใต้โรงโม่และบริเวณลานกองหินจะใช้รถดันกองรวมไว้เมื่อมีปริมาณมากให้ตักใส่รถบรรทุกนำไปฝังกลบต่อไป - กำหนดให้สร้างบ่อล้างล้อรถบรรทุกก่อนลำเลียงหินออกสู่แหล่งรับซื้อภายนอก 	<p>บริเวณเส้นทางขนส่งแร่ และบริเวณโดยรอบโรงโม่หิน วันละ 2-4 ครั้ง หรือตามความเหมาะสมกับสภาพภูมิอากาศดังรูปที่ 2-2 และรูปที่ 2-5</p> <ul style="list-style-type: none"> - สร้างบ่อล้างล้อรถบรรทุกก่อนลำเลียงหินออกสู่แหล่งรับซื้อภายนอกดังรูปที่ 2-6

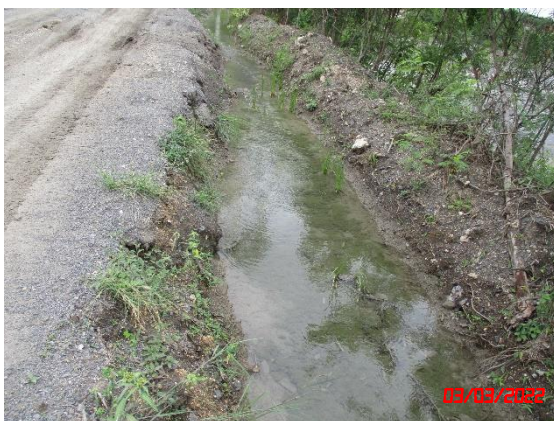
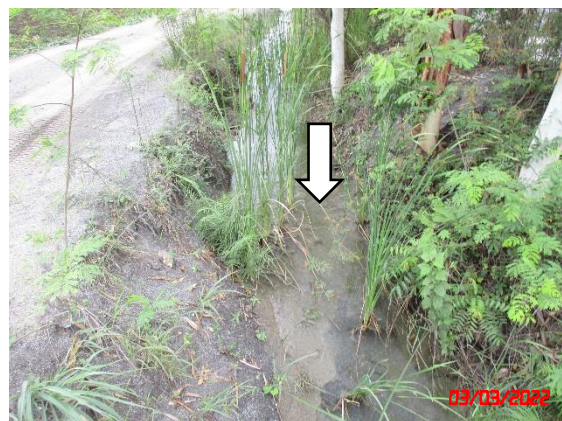
รูปที่ 2-7 คูระบายน้ำ

4. กำหนดให้สร้างทางระบายน้ำเพื่อระบายน้ำจากบริเวณโรงโม่หินและลานกองหินไปยังบ่อดักตะกอน	<ul style="list-style-type: none"> ● ผู้ถือประทานบัตรได้ขุดคูระบายน้ำบริเวณโดยรอบพื้นที่โครงการบริเวณโรงโม่หินและลานกองหิน เพื่อเบี่ยงเบนน้ำให้ระบายน้ำไหลลงสู่คูเหมืองเก่าต่อไป ดังรูปที่ 2-7 	-

2. อุทกวิทยาและคุณภาพน้ำ		
1. จัดสร้างคันกันน้ำดินอัดแน่นและคูระบายน้ำรอบขุมเหมืองเพื่อป้องกันน้ำท่วมขุมเหมืองและบังคับทิศทางการไหลของน้ำให้ไหลไปยังขุมเหมืองเก่าในแปลงประทานบัตรชั่วคราว	<ul style="list-style-type: none"> ผู้ถือประทานบัตรได้ดำเนินการสร้างคันกันน้ำดินอัดแน่นบริเวณโดยรอบพื้นที่โครงการ พร้อมทำการปลูกพืชปกคลุมดิน เพื่อป้องกันการชะล้างและพังทลายหน้าดินดังรูปที่ 2-3 นอกจากนี้ได้ทำการขุดคูระบายน้ำรอบขุมเหมือง เพื่อป้องกันน้ำท่วมขุมเหมืองและบังคับทิศทางการไหลของน้ำให้ไหลไปยังขุมเหมืองเก่าดังรูปที่ 2-7 	-

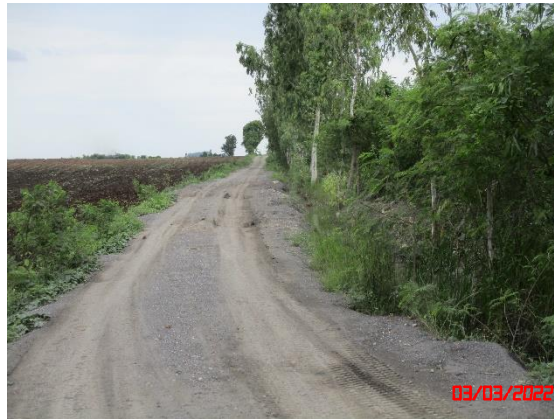
รูปที่ 2-8 แนวเวนพื้นที่ไม่ทำเหมือง

1.2 ระยะดำเนินการ		
1. กำหนดวันการทำเหมืองในระยะ 50 เมตร จากทางสาธารณะ	<ul style="list-style-type: none"> ● การดำเนินการทำเหมืองของโครงการ วิศวกรได้มีการเว้นพื้นที่ไม่ทำเหมืองในระยะ 50 เมตรจากทางสาธารณะ และเว้นไม่ทำเหมืองในระยะ 10 เมตรจากโดยรอบพื้นที่โครงการ พร้อมดูแลรักษาดินไม้เดิม 	-

เงื่อนไขตามมาตรการ	ผลการปฏิบัติตามมาตรการ	ปัญหาอุปสรรค ที่ไม่สามารถปฏิบัติตามมาตรการ และแนวทางแก้ไข
	ให้เจริญเติบโตได้ดี และมีการปลูกต้นไม้เพิ่มเติมทดแทนต้นไม้ที่ล้มตายลง เพื่อใช้เป็นแนวป้องกันผลกระทบในด้านต่างๆ จากกิจกรรมการทำเหมืองของโครงการ (Buffer Zone) ดังรูปที่ 2-8

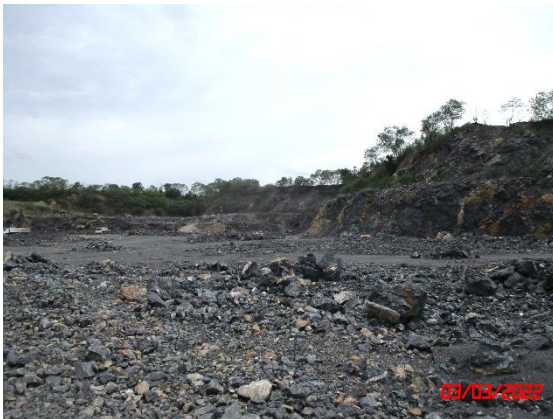
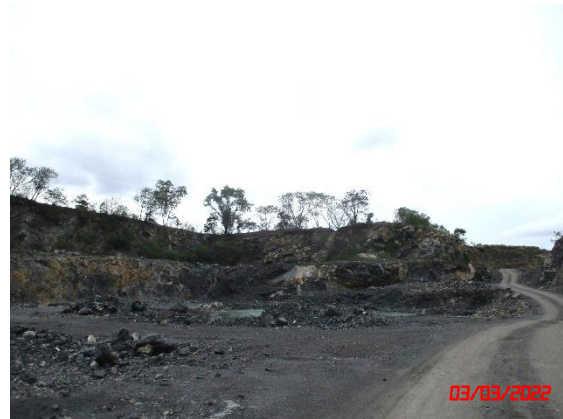
รูปที่ 2-9 ลักษณะหน้าเหมืองปัจจุบัน

2. เปิดหน้าเหมืองโดยวิธีเหมืองهابแบบชันบันได โดยมีความสูงและกว้างประมาณ 10 เมตร มีความชันรวมไม่เกิน 45 องศา และดำเนินการทำเหมืองตามลำดับขั้นตอนที่กำหนดไว้ในแผนผังโครงการทำเหมือง	<ul style="list-style-type: none"> วิศวกรผู้ควบคุมของโครงการได้วางแผนและออกแบบการทำเหมืองตามแผนผังโครงการกำหนด โดยเปิดหน้าเหมืองในลักษณะชันบันได พร้อมทั้งควบคุมความลาดชันรวมไม่เกิน 45 องศา เพื่อป้องกันการพังทลายของหน้าเหมือง ดังรูปที่ 2-9 	-

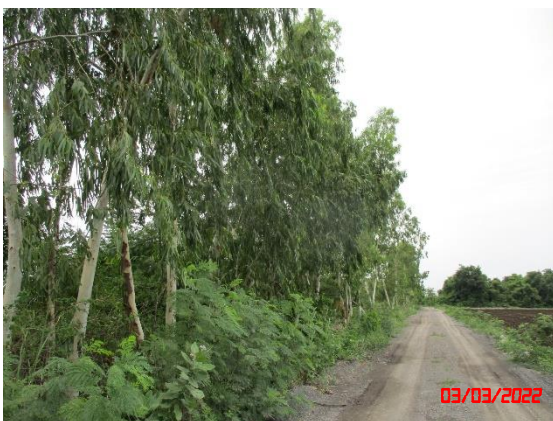
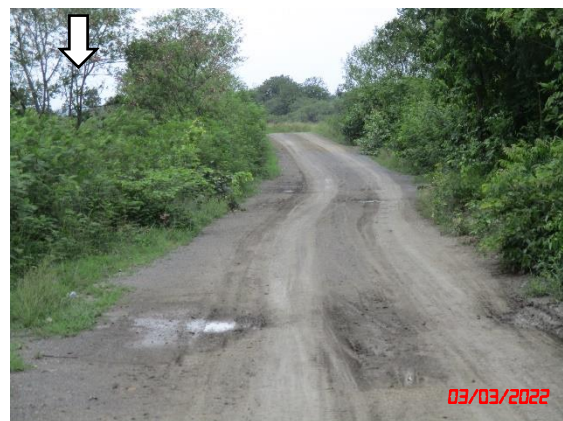
รูปที่ 2-10 แนวต้นไม้โดยรอบพื้นที่โครงการ

เงื่อนไขตามมาตรการ	ผลการปฏิบัติตามมาตรการ	ปัญหาอุปสรรค ที่ไม่สามารถปฏิบัติตามมาตรการ และแนวทางแก้ไข
3. คุณภาพอากาศและระดับเสียง		
1. ปลุกต้นไม้โดยรอบพื้นที่โครงการและโรงโม่หินอย่างน้อย 3 แถว แบบสลับฟันปลา พร้อมทำการบำรุงดูแลรักษา	<ul style="list-style-type: none"> ผู้ถือประทานบัตรได้มีการปลุกต้นไม้ยืนต้นและไม่ทอดถิ่นโดยรอบพื้นที่โครงการและพื้นที่โรงโม่หิน พร้อมทั้งดูแลบำรุงรักษาให้ต้นไม้เจริญเติบโตอย่างดี เพื่อใช้เป็นแนวป้องกันผลกระทบด้านฝุ่นละอองเสียงรบกวน และการปลิวกระเด็นของเศษหินแร่ (Buffer Zone) ดังรูปที่ 2-10 	-

ทรัพยากรชีวภาพ		
<p>1. ปลูกต้นไม้โดยรอบพื้นที่โครงการ อย่างน้อย 3 แถว แบบสลับฟันปลา พร้อมดูแลรักษาให้เจริญเติบโตอย่างดี</p>	<p>● ผู้ถือประทานบัตรได้ดำเนินการปลูกต้นไม้โดยรอบพื้นที่โครงการ พร้อมทั้งดูแลรักษาต้นไม้ให้เจริญเติบโตอย่างดี เพื่อเป็นแนวกันชนลดผลกระทบด้านฝุ่นละอองและเสียงรบกวนออกภายนอกโครงการดังรูปที่ 2-10</p>	-

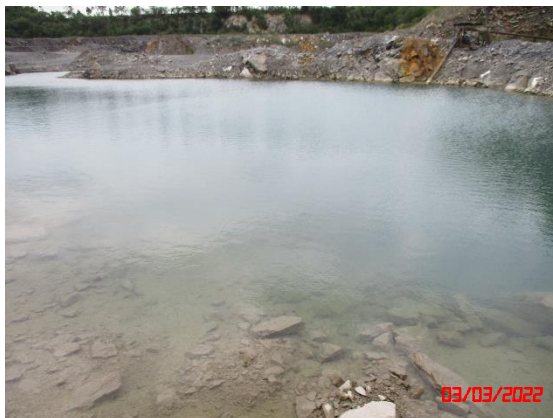
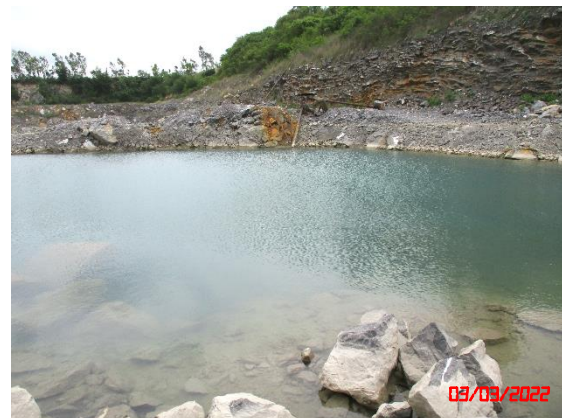
รูปที่ 2-15 บ่อขุมเหมือง

เงื่อนไขตามมาตรการ	ผลการปฏิบัติตามมาตรการ	ปัญหาอุปสรรค ที่ไม่สามารถปฏิบัติตามมาตรการ และแนวทางแก้ไข
2. ใช้ชุมชนเมืองเป็นบ่อดักตะกอนก่อนระบายออกสู่ภายนอกหรือนำไปใช้ประโยชน์ลดฝุ่นละออง	<ul style="list-style-type: none"> วิศวกรผู้ควบคุมของโครงการได้ออกแบบให้บ่อชุมชนเมืองบริเวณจุดต่ำสุดของโครงการ เพื่อใช้ทดแทนบ่อดักตะกอน เพื่อเป็นบ่อรองรับน้ำจากการทำเหมืองและกิจกรรมของโครงการก่อนนำไปใช้ประโยชน์ในการฉีดพรมเส้นทางขนส่งแร่ หรือใช้รดน้ำต้นไม้ในโครงการ ดังรูปที่ 2-15 	-
คุณค่าการใช้ประโยชน์ของมนุษย์

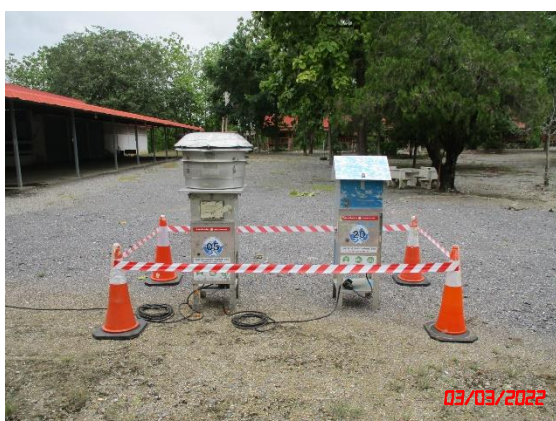
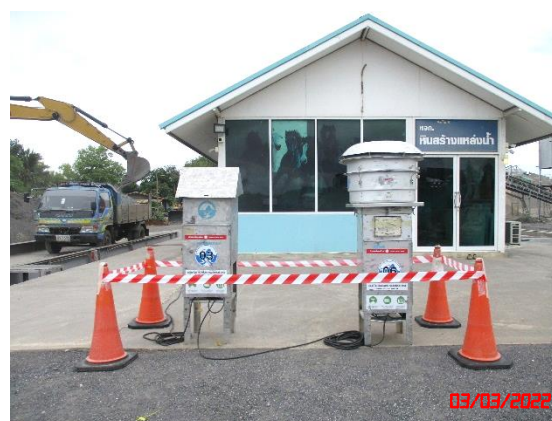
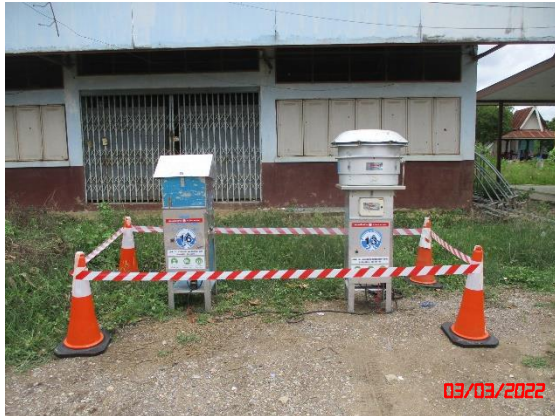
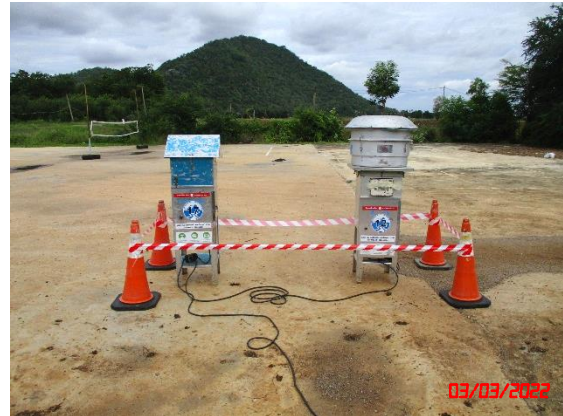
รูปที่ 2-22 การตรวจวัดคุณภาพอากาศ ระหว่างวันที่ 3-6 มีนาคม 2565

1. คุณภาพอากาศ		
1. ตรวจวัดปริมาณฝุ่นละอองแขวนลอยทั้งหมดในบรรยากาศ (TSP) ฝุ่นละอองขนาดเล็กกว่า 10 ไมครอน (PM-10) และทิศทางและความเร็วลม จำนวน 4 สถานี ได้แก่ วัดพุช้างล้วง โรงโมหินของโครงการ บ้านโคกสูง และบ้านหนองสะแก ปีละ 2 ครั้ง โดยทำการตรวจวัด 3 วันต่อเนื่อง ในช่วงเดือนมีนาคมและพฤศจิกายน	<ul style="list-style-type: none"> ดำเนินการตรวจวัดปริมาณฝุ่นละอองแขวนลอยรวม (TSP) และฝุ่นละอองขนาดเล็กกว่า 10 ไมครอน (PM-10) จำนวน 4 สถานี ได้แก่ วัดพุช้างล้วง โรงโมหินของโครงการ บ้านโคกสูง และบ้านหนองสะแก ระหว่างวันที่ 3-6 มีนาคม 2565 ดังรูปที่ 2-22 พบว่าผลการตรวจวัดมีค่าอยู่ในเกณฑ์มาตรฐาน ดำเนินการตรวจวัดทิศทางและความเร็วลม จำนวน 4 สถานี ได้แก่ วัดพุช้างล้วง โรงโมหินของโครงการ บ้านโคกสูง และบ้านหนองสะแก ระหว่างวันที่ 3-6 มีนาคม 2565 ดังรูปที่ 2-23 พบว่ามีทิศทางลมส่วนใหญ่พัดมาจากทางด้านทิศใต้ ด้วยความเร็วลมมีค่าอยู่ระหว่าง 0.4-1.8 เมตรต่อวินาที จัดเป็นลมเบา (Light Air) 	-

การตรวจวัดคุณภาพอากาศได้ดำเนินการตรวจวัดปริมาณฝุ่นละอองแขวนลอยรวม (TSP) และปริมาณฝุ่นละอองขนาดเล็กไม่เกิน 10 ไมครอน (PM-10) บริเวณวัดพุช้างล้อม สำนักงานโรงโม่หินของโครงการ บ้านโคกสูง และบ้านหนองสะแก ระหว่างวันที่ 3-6 มีนาคม 2565 ผลตรวจวัดแสดงดังตารางที่ 2-4 หนังสือรับรองผลการวิเคราะห์ทางห้องปฏิบัติการดังเอกสารแนบ 8 เอกสารสอบเทียบเครื่องมือดังเอกสารแนบ 9 และเอกสารขึ้นทะเบียนห้องปฏิบัติการห้องวิเคราะห์ดังเอกสารแนบ 10

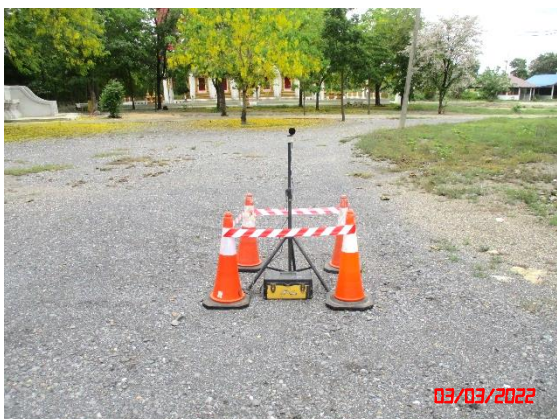
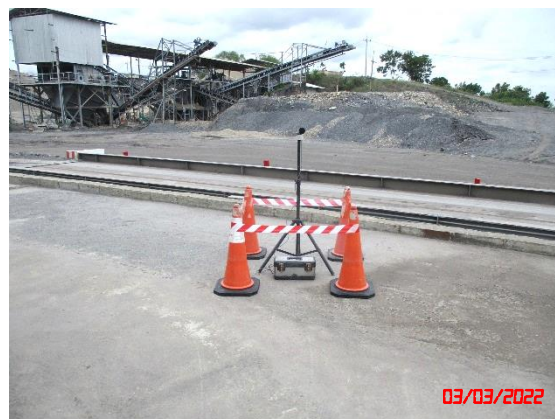
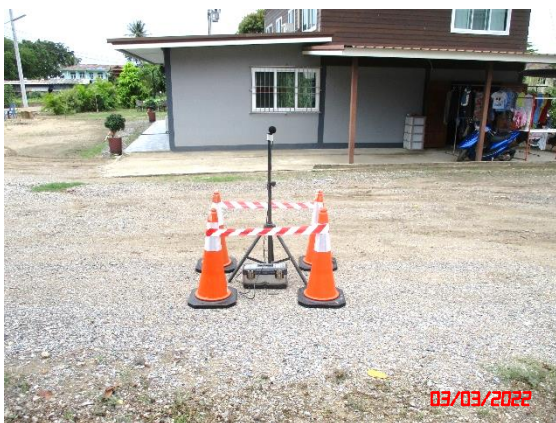
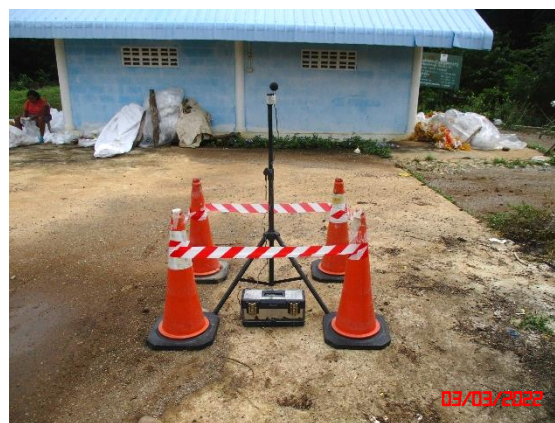
รูปที่ 2-24 การตรวจวัดระดับเสียง ระหว่างวันที่ 3-6 มีนาคม 2565

2. เสียงและความสั่นสะเทือน		
1. ใช้เครื่องมือตรวจวัดระดับเสียง (Sound Level Meter) ตรวจวัดระดับเสียงเฉลี่ยในคาบ 24 ชั่วโมง (Leq 24 hrs.) และระดับเสียงสูงสุด (L _{max}) จำนวน 4 สถานี ได้แก่ วัดพุช้างล้วง โรงโมหินของโครงการ บ้านโคกสูง และบ้านหนองสะแก ปีละ 2 ครั้ง โดยทำการตรวจวัด 3 วันต่อเนื่อง ในช่วงเดือนมีนาคมและพฤศจิกายน	<ul style="list-style-type: none"> ดำเนินการตรวจวัดระดับเสียงเฉลี่ย 24 ชั่วโมง (Leq 24 hrs.) และระดับเสียงสูงสุด (L_{max}) จำนวน 4 สถานี ได้แก่ วัดพุช้างล้วง โรงโมหินของโครงการ บ้านโคกสูง และบ้านหนองสะแก ระหว่างวันที่ 3-6 มีนาคม 2565 ดังรูปที่ 2-24 พบว่าผลการตรวจวัด มีค่าอยู่ในเกณฑ์มาตรฐาน 	-

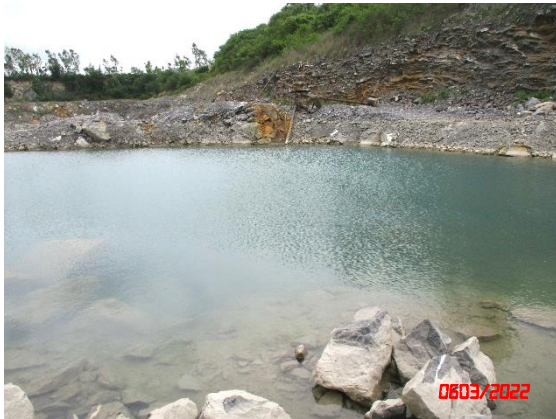
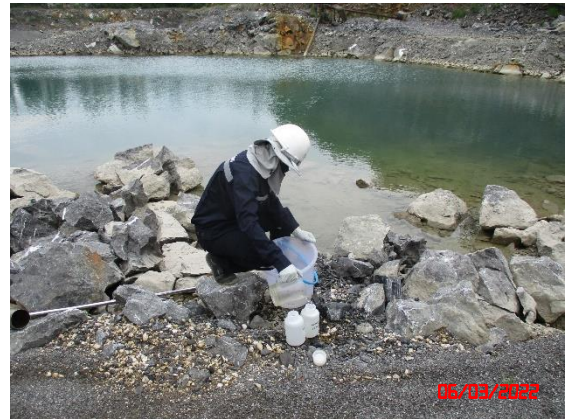
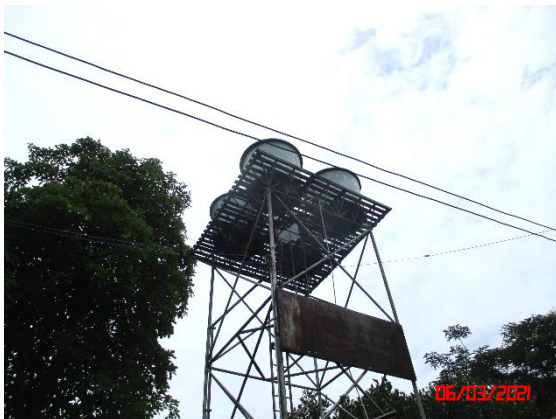
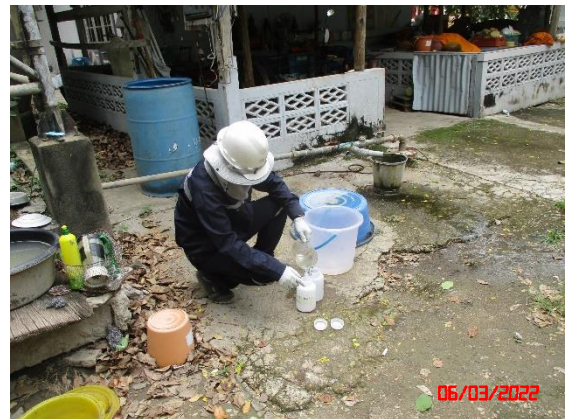
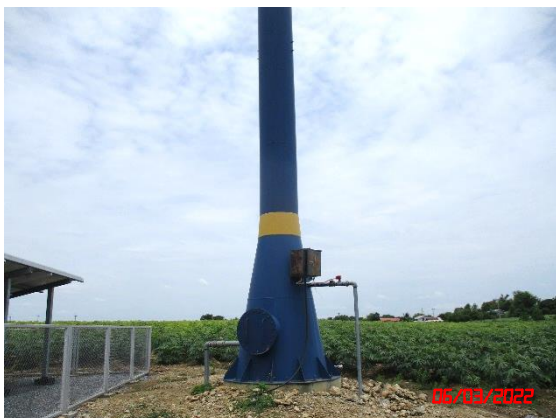
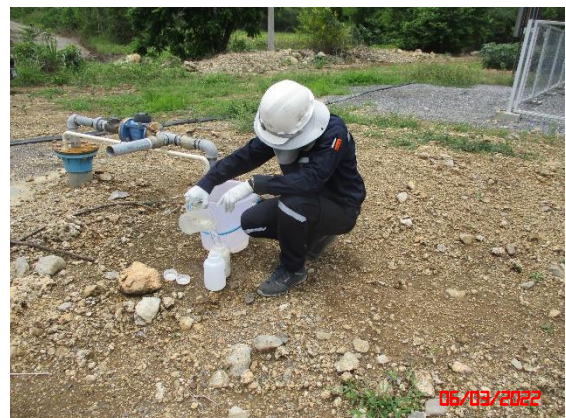
รูปที่ 2-26 การเก็บตัวอย่างน้ำ เมื่อวันที่ 6 มีนาคม 2565

3. คุณภาพน้ำผิวดิน		
1. เก็บตัวอย่างน้ำเพื่อนำไปวิเคราะห์ดัชนีคุณภาพน้ำ ได้แก่ ความเป็น กรด-ด่าง (pH) ความขุ่น (Turbidity) ปริมาณตะกอนแขวนลอย ทั้งหมด (Total Suspended Solids) บีโอดี (BOD ₅) และสารหนู (Arsenic) จำนวน 1 สถานี ได้แก่ ชุมเหมือง ปีละ 2 ครั้ง ในช่วง เดือนมีนาคมและพฤศจิกายน	<ul style="list-style-type: none"> ดำเนินการเก็บตัวอย่างน้ำผิวดินเพื่อทำการวิเคราะห์คุณภาพน้ำ จำนวน 1 สถานี ได้แก่ ชุมเหมือง เมื่อวันที่ 6 มีนาคม 2565 ดังรูปที่ 2-26 พบว่า ผลการวิเคราะห์มีค่าอยู่ในเกณฑ์มาตรฐาน 	-

4. คุณภาพน้ำใต้ดิน		
1. เก็บตัวอย่างน้ำเพื่อนำไปวิเคราะห์ดัชนีคุณภาพน้ำ ได้แก่ ความเป็น กรด-ด่าง (pH) ความขุ่น (Turbidity) ปริมาณของแข็งทั้งหมด (Total Solids) ปริมาณตะกอนละลายทั้งหมด (Total Dissolved Solids) ซัลเฟต (Sulfate) ความกระด้างทั้งหมด (Total Hardness) ความกระด้างถาวร (Non-Carbonate Hardness) เหล็ก (Iron) แมงกานีส (Manganese) สารหนู (Arsenic) คลอไรด์ (Chloride) และระดับน้ำใต้ดิน จำนวน 3 สถานี ได้แก่	<ul style="list-style-type: none"> ดำเนินการเก็บตัวอย่างน้ำใต้ดินเพื่อทำการวิเคราะห์คุณภาพน้ำ จำนวน 3 สถานี ได้แก่ บ่อบาดาลวัดพุช้างล้วง บ่อบาดาลบ้านโคกสูง และบ่อบาดาลบ้านหนองสะแก เมื่อวันที่ 6 มีนาคม 2565 ดังรูปที่ 2-26 พบว่า ผลการวิเคราะห์มีค่าอยู่ในเกณฑ์มาตรฐาน 	-

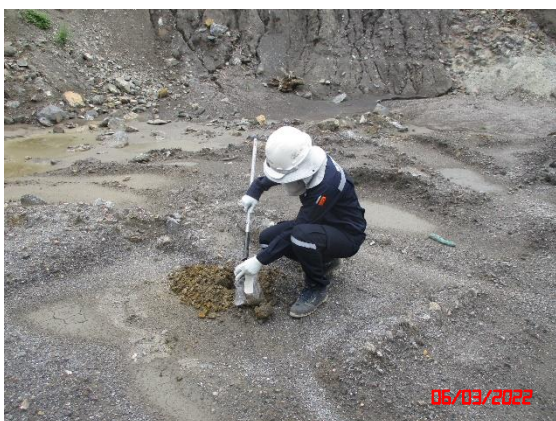
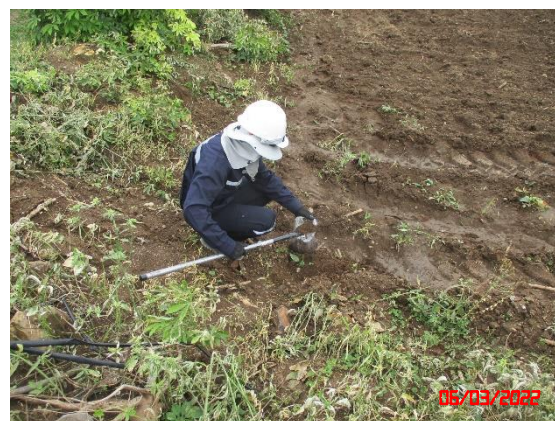
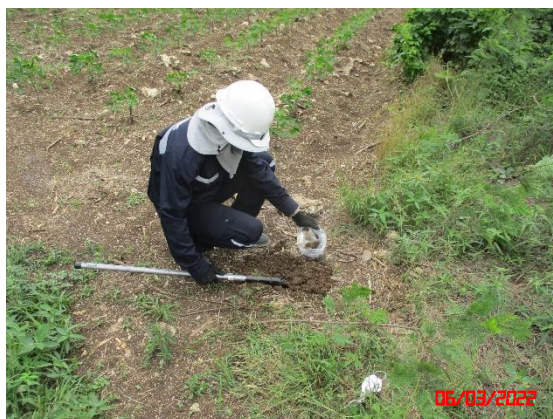
รูปที่ 2-27 การเก็บตัวอย่างดิน เมื่อวันที่ 6 มีนาคม 2565

5. ดิน		
1. เก็บตัวอย่างดินเพื่อนำไปวิเคราะห์ดัชนีคุณภาพดิน ได้แก่ ความเป็นกรด-ด่าง (pH) และสารหนู (Arsenic) จำนวน 3 สถานี ได้แก่ บริเวณพื้นที่โครงการ บริเวณใกล้เคียงพื้นที่โครงการทางด้านทิศเหนือ และบริเวณใกล้เคียงพื้นที่โครงการทางด้านทิศใต้ ปีละ 2 ครั้ง ในช่วงเดือนมีนาคมและพฤศจิกายน	<ul style="list-style-type: none"> ดำเนินการเก็บตัวอย่างดิน จำนวน 3 สถานี ได้แก่ บริเวณพื้นที่โครงการ บริเวณใกล้เคียงพื้นที่โครงการทางด้านทิศเหนือและบริเวณใกล้เคียงพื้นที่โครงการทางด้านทิศใต้ เมื่อวันที่ 6 มีนาคม 2565 ดังรูปที่ 2-27 พบว่า ผลการวิเคราะห์มีค่าอยู่ในเกณฑ์มาตรฐาน 	-
