มาตรการป้องกันและแก้ไข ผลกระทบสิ่งแวดล้อมและ มาตรการติดตามตรวจสอบ คุณภาพสิ่งแวดล้อม

โครงการเหมืองแร่หินอุตสาหกรรมชนิดหินปูน เพื่ออุตสาหกรรมก่อสร้าง
ประทานบัตรที่ 32261/15924
ห้างหุ้นส่วนจำกัด ศิลาลานทอง
ตำบลเขาชายธง อำเภอตากฟ้า จังหวัดนครสวรรค์

มาตรการป้องกันและแก้ไขผลกระทบสิ่งแวดล้อม และมาตรการติดตามตรวจสอบคุณภาพสิ่งแวดล้อม

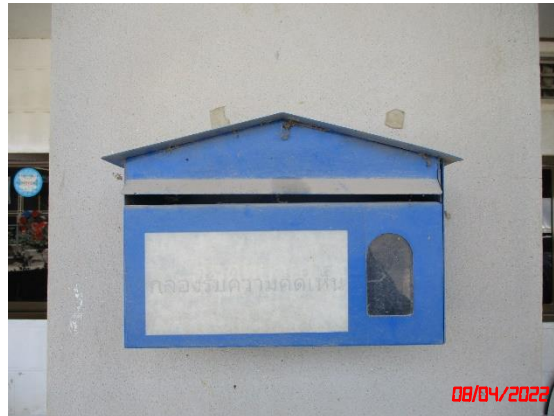
รูปที่ 2-1 กล่องรับเรื่องราวร้องทุกข์/กล่องรับความคิดเห็น

เงื่อนไขตามมาตรการ	ผลการปฏิบัติตามมาตรการ	ปัญหาอุปสรรค ที่ไม่สามารถปฏิบัติ ตามมาตรการ และแนวทางแก้ไข
ระยะดำเนินการทำเหมืองและสิ้นสุดการทำเหมือง		
1. ให้มีจุดรับเรื่องราวร้องทุกข์ความเดือดร้อนของประชาชนที่เกิดจากกิจกรรมการทำเหมืองแร่ และกิจกรรมที่เกี่ยวข้อง และในกรณีที่มีผู้ร้องเรียน ผู้ถือประทานบัตรจะต้องดำเนินการแก้ไข และให้ความช่วยเหลือด้วยความเป็นธรรม	<ul style="list-style-type: none"> ผู้ถือประทานบัตรได้ติดตั้งกล่องรับความคิดเห็นบริเวณด้านหน้าสำนักงานโรงโม่หินของโครงการให้สามารถมองเห็นได้อย่างชัดเจนเพื่อรับฟังเรื่องราวร้องทุกข์ความเดือดร้อนของประชาชนที่เกิดจากกิจกรรมการทำเหมืองแร่และกิจกรรมที่เกี่ยวข้องดังรูปที่ 2-1 ในกรณีที่ประชาชนที่อาศัยอยู่ใกล้เคียงพื้นที่โครงการได้รับความเดือดร้อนจากการดำเนินงานของโครงการ ทางโครงการพร้อมจะแก้ไขปัญหาและให้ความช่วยเหลือตามความเหมาะสม 	-

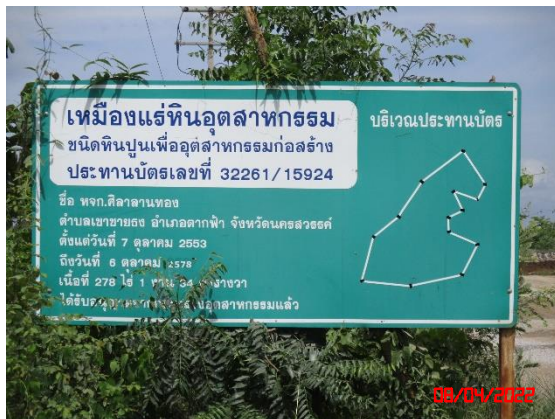
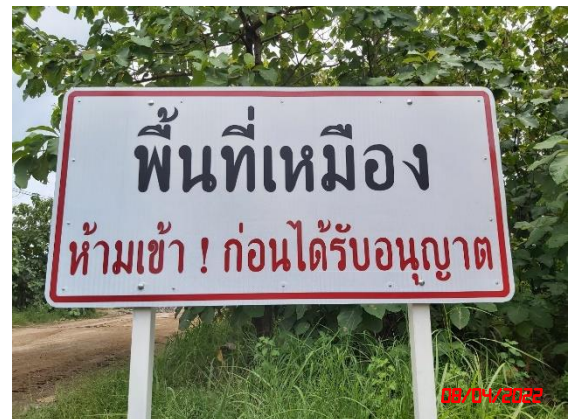
รูปที่ 2-2 ป้ายแสดงรายละเอียดข้อมูลและขอบเขตพื้นที่โครงการ

1. กำหนดขอบเขตพื้นที่เปิดทำเหมืองและพื้นที่เว้นไม่ทำเหมืองให้ชัดเจน โดยพื้นที่เปิดทำเหมืองจะต้องอยู่ห่างจากแนวเส้นทางสาธารณะไม่น้อยกว่า 50 เมตร	<ul style="list-style-type: none"> การดำเนินการทำเหมืองของโครงการ วิศวกรผู้ควบคุมได้กำหนดขอบเขตพื้นที่ในการเปิดทำเหมือง และพื้นที่เว้นการทำเหมืองห่างจากแนวเส้นทางสาธารณะที่อยู่ทางด้านทิศตะวันตกในระยะ 50 เมตร ไว้อย่างชัดเจน โดยได้มีการติดตั้งป้ายแสดงขอบเขตพื้นที่ประทานบัตรไว้บริเวณด้านหน้าพื้นที่โครงการให้สามารถมองเห็นได้ชัดเจน ดังรูปที่ 2-2 และรูปที่ 2-3 	-

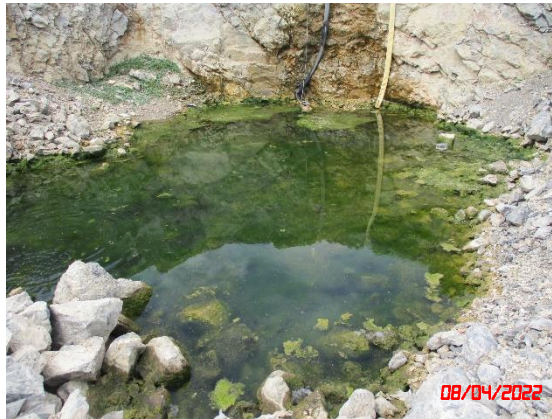
รูปที่ 2-4 บ่อรับน้ำ (Sump)

เงื่อนไขตามมาตรการ	ผลการปฏิบัติตามมาตรการ	ปัญหาอุปสรรค ที่ไม่สามารถปฏิบัติ ตามมาตรการ และแนวทางแก้ไข
2. การระบายน้ำออกจากบ่อเหมือง กำหนดให้ออกแบบรับน้ำ (Sump) ไว้ภายในบริเวณบ่อเหมือง ในจุดที่อยู่ต่ำที่สุดของบ่อเหมือง และห้ามระบายน้ำขุ่นข้นหรือสับตะกอนมูลดินออกสู่ภายนอก โดยให้สับระบายน้ำที่ผ่านการตกตะกอนเป็นระยะเวลานานไม่น้อยกว่า 24 ชั่วโมงแล้วเท่านั้น และหากผลการติดตามตรวจสอบคุณภาพน้ำพบว่าปริมาณสารหนู ตะกั่ว และแคดเมียม สูงกว่าเกณฑ์มาตรฐานคุณภาพน้ำผิวดินที่กำหนด ห้ามระบายน้ำออกสู่ภายนอกโดยเด็ดขาด พร้อมทั้งรายงานให้หน่วยงานราชการที่เกี่ยวข้องทราบทันที	<ul style="list-style-type: none"> วิศวกรของเหมืองได้ออกแบบพื้นที่รับน้ำไว้บริเวณหน้าเหมืองแต่ละจุด โดยใช้จุดต่ำสุดของบ่อเหมืองเป็นบ่อรับน้ำฝนที่ไหลผ่านหน้าเหมือง ดังรูปที่ 2-4 และจะไม่มีการระบายน้ำขุ่นข้นหรือสับตะกอนมูลดินออกสู่ภายนอก พร้อมทั้งติดตามตรวจสอบคุณภาพน้ำบริเวณบ่อเหมืองอย่างสม่ำเสมอ 	-

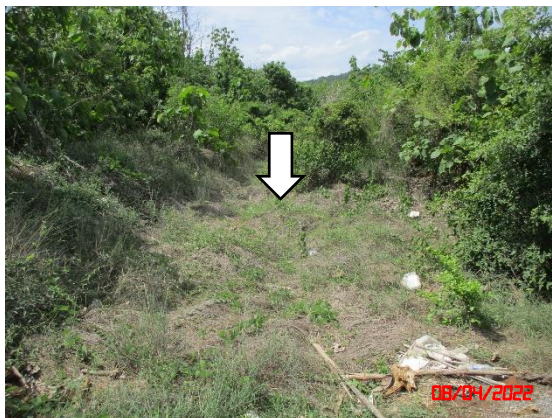
รูปที่ 2-5 คูระบายน้ำ

4. อุทกวิทยาและคุณภาพน้ำ		
<p>1. สร้างคันทำนบดินตามแนวเขตโดยรอบพื้นที่ทำเหมือง พร้อมทั้งขุด คูระบายน้ำ ขนาดความกว้างประมาณ 3 เมตร ลึกประมาณ 1 เมตร และท้องน้ำกว้างประมาณ 1 เมตร เพื่อระบายน้ำไหลบ่าผิวดินลงสู่ บ่อตกตะกอนขนาด 0.4 ไร่ ลึก 3 เมตร</p>	<ul style="list-style-type: none"> ● ผู้ถือประทานบัตรสร้างคันทำนบดินไว้โดยรอบพื้นที่โครงการและ ทำการปลูกพืชปกคลุมดินบนคันทำนบ เพื่อป้องกันการพังทลายหน้า ดินดังรูปที่ 2-6 นอกจากนี้ได้มีการขุดคูระบายน้ำล้อมรอบพื้นที่ทำ เหมืองและพื้นที่โรงโม่หิน ดังรูปที่ 2-5 เพื่อใช้ในการระบายน้ำให้ ระบายลงสู่บ่อรับน้ำ (Sump) ต่อไป 	-

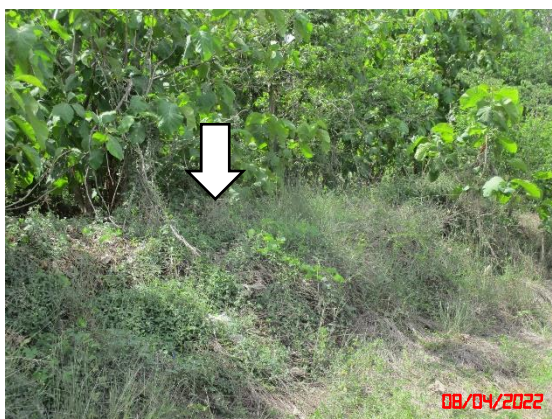
รูปที่ 2-6 คันทำนบดิน

2. ขุดบ่อดักตะกอน ขนาดพื้นที่ 0.4 ไร่ ความลึก 4 เมตร พร้อมทั้งสร้างคุระบายน้ำ ขนาดความกว้างประมาณ 3 เมตร ความลึกประมาณ 1 เมตร ท่อน้ำกว้าง 1 เมตร และสร้างคันทำนบดินตามแนวเขตโครงการขนาดความกว้าง 3 เมตร สูงประมาณ 1 เมตร และสันคันทำนบกว้าง 1 เมตร	<ul style="list-style-type: none"> วิศวกรผู้ควบคุมการทำเหมืองได้ออกแบบและดำเนินการปรับสภาพพื้นที่บริเวณจุดต่ำสุดของหน้าเหมืองให้เป็นบ่อดักตะกอนและบ่อรับน้ำ (Sump) เพื่อรองรับน้ำที่ไหลบ่าบริเวณพื้นที่หน้าเหมือง ดังรูปที่ 2-4 และได้ขุดคุระบายน้ำไว้รอบพื้นที่ทำเหมือง เพื่อใช้เป็นทางน้ำให้ไหลลงสู่บ่อรับน้ำต่อไป ดังรูปที่ 2-5 พร้อมสร้างคันทำนบดินบริเวณคุระบายน้ำและในพื้นที่โครงการ และยังทำการปลูกพืชปกคลุมดินบนคันทำนบ เพื่อป้องกันการพังทลายหน้าดิน ดังรูปที่ 2-6 	-

เงื่อนไขตามมาตรการ	ผลการปฏิบัติตามมาตรการ	ปัญหาอุปสรรค ที่ไม่สามารถปฏิบัติ ตามมาตรการ และแนวทางแก้ไข
3. ทำการปลูกไม้ยืนต้นโตเร็ว ตามแนวคันทำนบดินโดยรอบ ส่วน บริเวณกองเปลือกดินให้ปลูกพืชคลุมจำพวกพืชตระกูลถั่ว เพื่อรักษา ความอุดมสมบูรณ์ของดินและลดการกัดเซาะพังทลายจากน้ำฝน	<ul style="list-style-type: none"> ผู้ถือประทานบัตรได้ดำเนินการปลูกไม้ยืนต้นโตเร็วและพืชคลุมดินไว้ ตามแนวคันทำนบดินโดยรอบพื้นที่โครงการ เพื่อลดการกัดเซาะ พังทลายของคันทำนบดินและกองดินที่เกิดจากการชะล้างของน้ำฝน ดังรูปที่ 2-6 	-

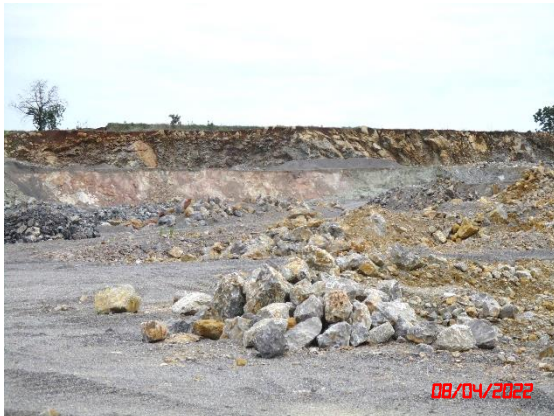
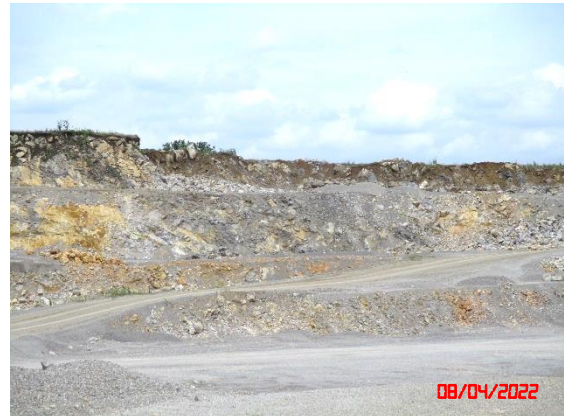
รูปที่ 2-7 พื้นที่หน้าเหมืองปัจจุบัน

2. การออกแบบหน้าเหมืองให้มีลักษณะเป็นขั้นบันได (Benching Method) ให้มีความสูงชันไม่เกิน 10 เมตร และความกว้างขั้นละ ไม่น้อยกว่า 10 เมตร และควบคุมความลาดชันรวม (Overall Slope) ไม่ให้เกิน 45 องศา พร้อมทั้งตรวจสอบสภาพหน้าเหมืองให้ อยู่ในสภาพที่ปลอดภัยจากการพังทลาย	<ul style="list-style-type: none"> วิศวกรผู้ควบคุมการทำเหมืองของโครงการได้วางแผนในการเปิดหน้า เหมืองให้เป็นไปตามแผนผังโครงการทำเหมือง โดยเปิดหน้าเหมืองใน ลักษณะขั้นบันไดตามที่มาตรการกำหนด พร้อมดูแลควบคุมความ ลาดเอียงรวมของหน้าเหมืองไม่ให้เกิน 45 องศา เพื่อป้องกันการ พังทลายของหน้าเหมือง ดังรูปที่ 2-7 	-

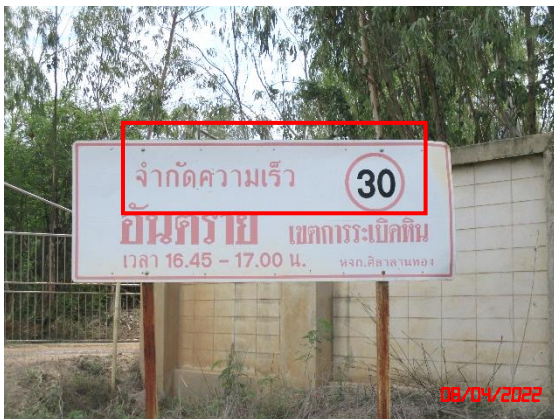
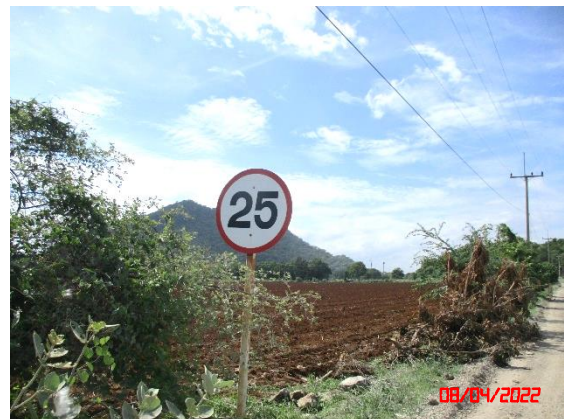
รูปที่ 2-8 ป้ายจำกัดความเร็ว

เงื่อนไขตามมาตรการ	ผลการปฏิบัติตามมาตรการ	ปัญหาอุปสรรค ที่ไม่สามารถปฏิบัติ ตามมาตรการ และแนวทางแก้ไข
2. คุณภาพอากาศ		
1. กำหนดให้ใช้ความเร็วของรถบรรทุกไม่เกิน 30 กิโลเมตรต่อชั่วโมง ในช่วงเส้นทางขนส่งจากโรงโม่หิน-ทางหลวงหมายเลข 1	<ul style="list-style-type: none"> ผู้ถือประทานบัตรได้ออกกฎระเบียบให้พนักงานขับรถบรรทุกขนส่ง แร่ของโครงการ โดยได้ควบคุมให้ใช้ความเร็วในการขับขี่ไม่เกิน 30 กิโลเมตรต่อชั่วโมง โดยเฉพาะช่วงเส้นทางขนส่งแร่จากโรงโม่หิน-ทาง หลวงหมายเลข 1 พร้อมติดตั้งป้ายจำกัดความเร็วไว้ริมเส้นทาง รวม ไปถึงติดตั้งสัญญาณไฟกระพริบไว้บริเวณก่อนถึงทางเข้าพื้นที่โรงโม่ หินของโครงการ ให้สามารถมองเห็นได้อย่างชัดเจน ดังรูปที่ 2-8 และรูปที่ 2-9 	-

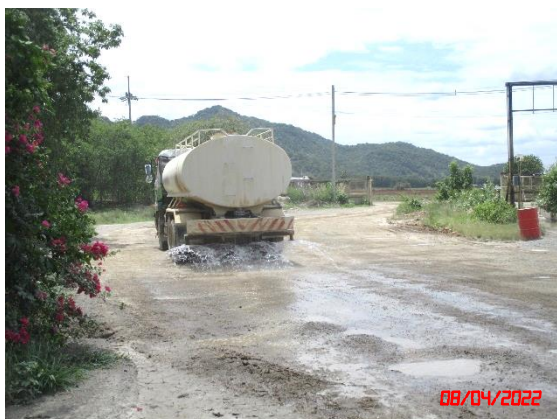
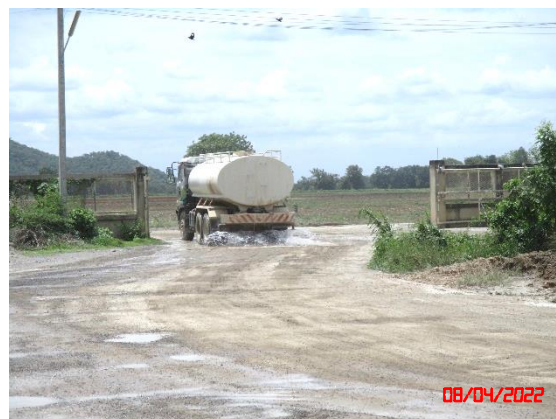
รูปที่ 2-10 การฉีดพรมน้ำเส้นทางขนส่งแร่และบริเวณโรงโม่หิน

2. กำหนดให้ฉีดพรมน้ำบนเส้นทางขนส่งแร่ระหว่างพื้นที่หน้าเหมืองกับ โรงโม่หิน รวมทั้งเส้นทางลำเลียงหลักภายในบริเวณพื้นที่โรงโม่หิน ประมาณวันละ 3-4 ครั้ง	<ul style="list-style-type: none"> การดำเนินงานของโครงการได้มีมาตรการในการลดผลกระทบด้าน การฟุ้งกระจายของฝุ่นละอองจากการขนส่งแร่ ระหว่างพื้นที่หน้า เหมืองกับโรงโม่หินรวมทั้งเส้นทางลำเลียงแร่ โดยดำเนินการดังนี้ <ul style="list-style-type: none"> - จัดให้มีรถบรรทุกน้ำฉีดพรมบริเวณพื้นที่โรงโม่หินและเส้นทาง ขนส่งแร่ให้เหมาะสมตามสภาพภูมิอากาศ ดังรูปที่ 2-10 - จัดสร้างให้มีจุดล้างล้อรถบรรทุกก่อนขนส่งแร่ก่อนออกพื้นที่ โครงการทุกครั้ง ดังรูปที่ 2-11 - มีการปิดคลุมกระบะรถบรรทุกด้วยผ้าใบให้มิดชิดทุกครั้งที่จะมี การขนส่งแร่่ออกสู่ภายนอก เพื่อป้องกันแร่ตกหล่นลงสู่ผิวดิน ดังรูปที่ 2-12 	-

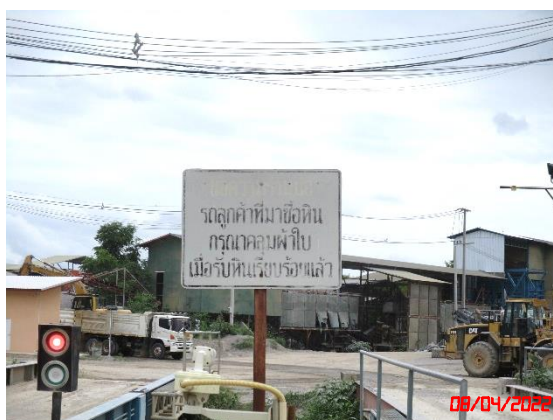
รูปที่ 2-12 ป้ายเตือนให้ปิดคลุมผ้าใบ

5. การขนส่งแร่จากโรงโม่หินไปยังแหล่งรับซื้อภายนอกทุกครั้งจะต้องทำการปิดคลุมแร่ด้วยผ้าใบให้มิดชิด ทั้งนี้ เพื่อป้องกันการตกหล่นของแร่และการฟุ้งกระจายของฝุ่นละออง	<ul style="list-style-type: none"> ผู้ถือประทานบัตรได้ออกกฎระเบียบให้มีการปิดคลุมกระบะรถบรรทุกด้วยผ้าใบให้มิดชิดทุกครั้งที่จะมีการขนส่งแร่ออกสู่ภายนอก เพื่อป้องกันการตกหล่นของแร่และการฟุ้งกระจายของฝุ่นละออง ดังรูปที่ 2-12 	-

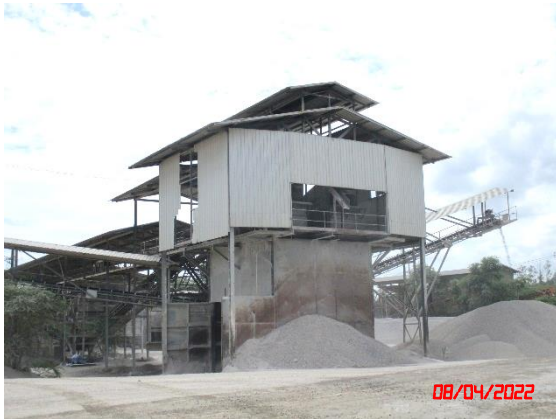
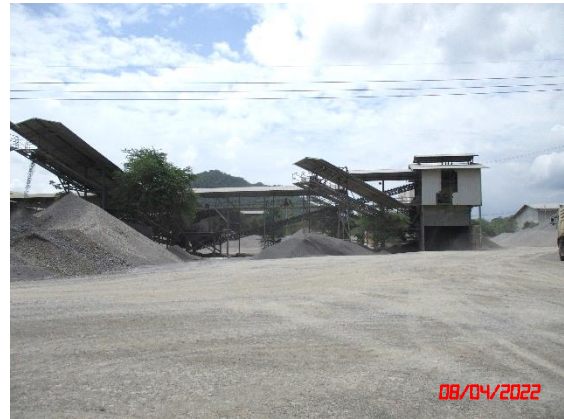
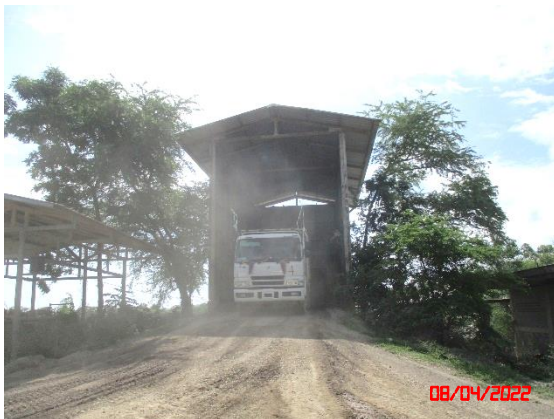
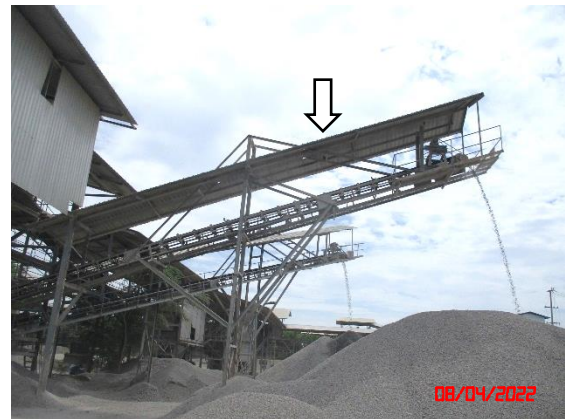
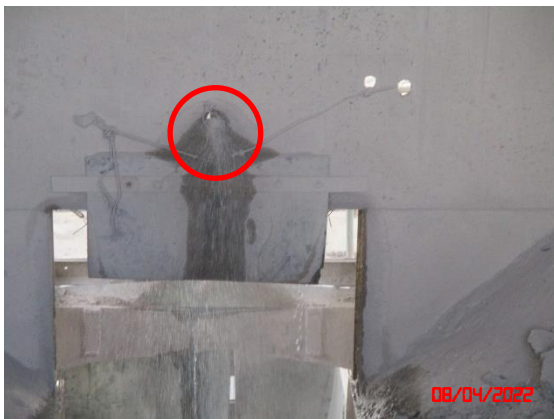
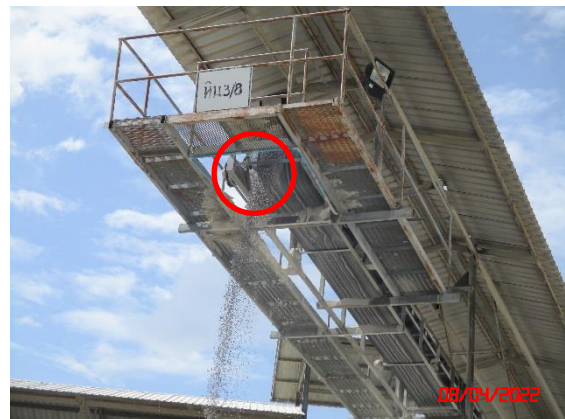
รูปที่ 2-13 ระบบป้องกันและกำจัดฝุ่นละออง บริเวณโรงโม่หิน

เงื่อนไขตามมาตรการ	ผลการปฏิบัติตามมาตรการ	ปัญหาอุปสรรค ที่ไม่สามารถปฏิบัติตามมาตรการ และแนวทางแก้ไข
4. ดูแลรักษาระบบป้องกันผลกระทบสิ่งแวดล้อมบริเวณโรงโม่หิน ให้มีประสิทธิภาพที่ดีอยู่เสมอ ได้แก่ ระบบปิดคลุมและระบบสเปรย์น้ำตามจุดต่างๆ ที่เกิดฝุ่นละออง	<ul style="list-style-type: none"> ผู้ถือประทานบัตรได้มีการดูแลรักษาและปรับปรุงระบบป้องกันผลกระทบสิ่งแวดล้อมบริเวณโรงโม่หินให้มีประสิทธิภาพที่ดีอยู่เสมอ โดยดำเนินการดังนี้ (รูปที่ 2-13) <ul style="list-style-type: none"> - สร้างอาคารปิดคลุมโรงโม่หินและยู่รับหินใหญ่ - สร้างหลังคาปิดคลุมสายพานลำเลียง - ติดตั้งระบบสเปรย์น้ำตามจุดต่างๆ ที่เป็นแหล่งกำเนิดฝุ่นละออง 	-

อาคารปิดคลุมโรงโม่หิน

อาคารปิดคลุมยังรับหินใหญ่

หลังคาปิดคลุมสายพานลำเลียง

ระบบสเปรย์น้ำบริเวณยังรับหิน

ระบบสเปรย์น้ำบริเวณปลายสายพานลำเลียง

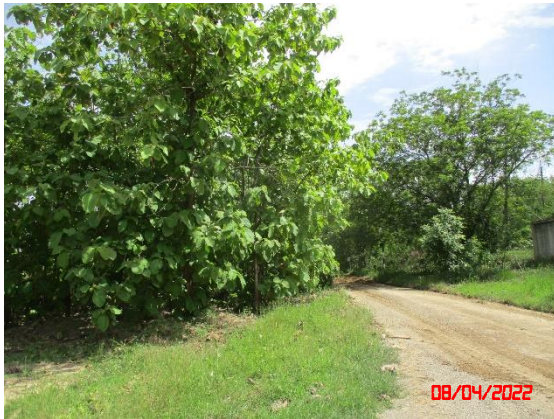
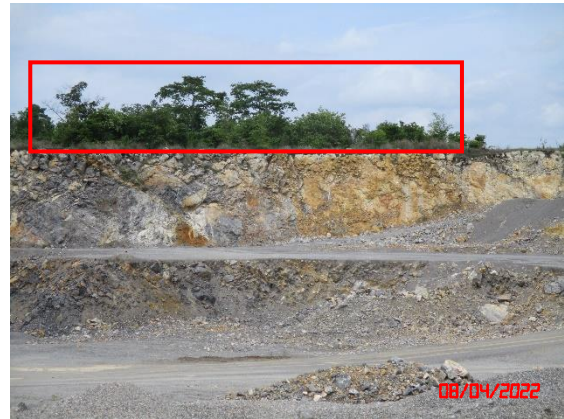
รูปที่ 2-14 แนวต้นไม้โดยรอบพื้นที่โครงการ

5. กำหนดให้ดูแลรักษาต้นไม้ที่ปลูกไว้โดยรอบพื้นที่โรงโม่หินให้มีความเจริญเติบโตดีอยู่เสมอ และทำการปลูกเพิ่มเติมบริเวณพื้นที่ว่างเปล่าในบริเวณโรงโม่หิน และตามแนวคันทำนบดินรอบบ่อเหมือง	<ul style="list-style-type: none"> ผู้ถือประทานบัตรได้ดำเนินการปลูกต้นไม้โดยรอบพื้นที่โรงโม่หิน และมีการปลูกเพิ่มเติมบริเวณพื้นที่ว่างเปล่าในบริเวณโรงโม่หินและตามแนวคันทำนบดินรอบบ่อเหมือง เพื่อใช้เป็นแนวป้องกันผลกระทบด้านสิ่งแวดล้อม (Buffer Zone) ดังรูปที่ 2-14 	-

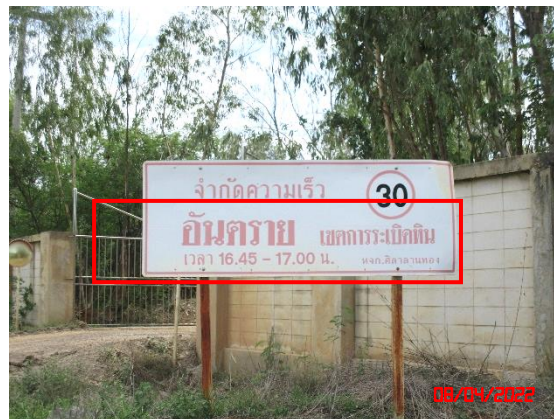
รูปที่ 2-15 ป้ายแสดงเวลาระเบิดหิน

เงื่อนไขตามมาตรการ	ผลการปฏิบัติตามมาตรการ	ปัญหาอุปสรรค ที่ไม่สามารถปฏิบัติ ตามมาตรการ และแนวทางแก้ไข
<p>3. ปฏิบัติตามมาตรการเพื่อลดผลกระทบจากการใช้วัตถุระเบิดอย่าง เคร่งครัด ดังนี้</p> <ul style="list-style-type: none"> - กำหนดให้มีวิศวกรควบคุมหรือผู้ผ่านการอบรมการใช้วัตถุ ระเบิดจากกรมอุตสาหกรรมพื้นฐานและการเหมืองแร่ เป็นผู้ ควบคุมการออกแบบการระเบิดให้มีความถูกต้องตามหลักวิชาการ - จัดทำบันทึกหรือรายงานการเจาะระเบิด ไว้ตรวจสอบทุกครั้ง เพื่อ ใช้เป็นข้อมูลประกอบการวางแผนการเจาะระเบิดในครั้งต่อไป - ออกแบบการระเบิดแบบถ่วงเวลา โดยใช้แก๊สไฟฟ้าถ่วงเวลาแบบ มิลลิวินาที และกำหนดให้ใช้ปริมาณวัตถุระเบิดสูงสุดไม่เกิน 63.68 กิโลกรัม/จังหวะถ่วง - กำหนดให้ทำการระเบิดวันละไม่เกิน 1 ครั้ง ในช่วงเวลา 16.00- 17.00 น. และก่อนการระเบิดทุกครั้งจะต้องมีสัญญาณเสียงเตือน ให้ได้ยินในระยะรัศมี 500 เมตร อย่างน้อย 3 นาที - ติดตั้งป้ายเตือนบอกระยะเวลาการระเบิดไว้ริมเส้นทางสาธารณะ ก่อนถึงบริเวณพื้นที่โครงการ 	<ul style="list-style-type: none"> ● การระเบิดหน้าเหมืองของโครงการ ได้มีวิศวกรควบคุมหรือผู้ผ่าน การอบรมการใช้วัตถุระเบิดจากกรมอุตสาหกรรมพื้นฐานและการ เหมืองแร่เป็นผู้ควบคุมกำกับดูแล พร้อมจัดทำบันทึกหรือรายงานการ เจาะระเบิดไว้ตรวจสอบทุกครั้ง เพื่อใช้เป็นข้อมูลประกอบการวางแผน การเจาะระเบิดในครั้งต่อไป ทั้งนี้ วิศวกรผู้ควบคุมได้วางแผน และออกแบบการใช้ปริมาณวัตถุระเบิดเป็นไปตามแผนผังโครงการ ทำเหมืองและถูกต้องตามหลักวิชาการ พร้อมกำหนดเวลาทำการ ระเบิด โดยระเบิดวันละ 1 ครั้ง ในช่วงเวลา 16.00 -17.00 น. และ ก่อนการระเบิดทุกครั้งจะมีสัญญาณเสียงเตือนให้ได้ยินในรัศมี 500 เมตร พร้อมทั้งได้มีการจัดทำและติดตั้งป้ายเตือนเขตอันตรายจาก การระเบิดหน้าเหมืองไว้บริเวณด้านหน้าทางเข้าพื้นที่ประทานบัตร ดังรูปที่ 2-15 รวมไปถึงได้สร้างอาคารสำหรับเก็บวัตถุระเบิดให้มี ความมิดชิดปลอดภัย โดยได้จัดให้มีประตูปิดกันเขตพื้นที่ไว้ เพื่อ ป้องกันบุคคลที่ไม่เกี่ยวข้องเข้าไปบริเวณดังกล่าว ดังรูปที่ 2-16 	-

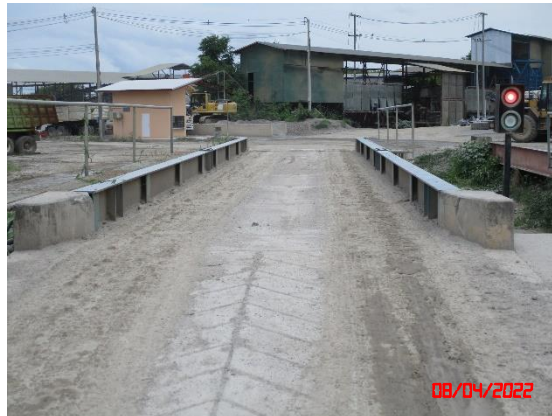
รูปที่ 2-17 จุดซังน้ำหนักรถบรรทุก

2. ควบคุมน้ำหนักบรรทุกทุกแรมไม่ให้เกิดพิกัดที่กฎหมายกำหนด เพื่อป้องกันการชำรุดเสียหายของเส้นทางเร็วกว่าที่ควรจะเป็นและป้องกันการเกิดอุบัติเหตุ	<ul style="list-style-type: none"> ผู้ถือใบอนุญาตได้มีการควบคุมน้ำหนักบรรทุกทุกแรมไม่ให้เกิดพิกัดที่กฎหมายกำหนด โดยให้มีการชั่งน้ำหนักรถเปล่าก่อนเข้าไปรับแร่ และชั่งน้ำหนักบรรทุกทุกที่มีแรมทุกครั้งก่อนขนส่งออกนอกพื้นที่โครงการ เพื่อป้องกันการชำรุดเสียหายของเส้นทางเร็วกว่าที่ควรจะเป็นและป้องกันการเกิดอุบัติเหตุ ดังรูปที่ 2-17 	-

2. ควบคุมน้ำหนักรถบรรทุกไม่ให้เกินพิกัดที่กฎหมายกำหนด เพื่อป้องกันการชำรุดเสียหายของเส้นทางเร็วกว่าที่ควรจะเป็นและป้องกันการเกิดอุบัติเหตุ	<ul style="list-style-type: none"> ผู้ถือใบอนุญาตได้มีการควบคุมน้ำหนักรถบรรทุกไม่ให้เกินพิกัดที่กฎหมายกำหนด โดยให้มีการชั่งน้ำหนักก่อนเข้าปรับแร่ และชั่งน้ำหนักบรรทุกที่มีน้ำหนักครั้งก่อนขนส่งออกนอกพื้นที่โครงการ เพื่อป้องกันการชำรุดเสียหายของเส้นทางเร็วกว่าที่ควรจะเป็นและป้องกันการเกิดอุบัติเหตุ ดังรูปที่ 2-17 	-

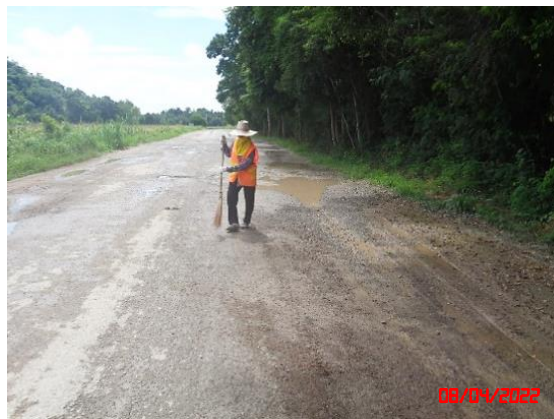
รูปที่ 2-18 การทำความสะอาดเส้นทางขนส่งแร่บริเวณทางแยกเข้าทางหลวงหมายเลข 1

เงื่อนไขตามมาตรการ	ผลการปฏิบัติตามมาตรการ	ปัญหาอุปสรรค ที่ไม่สามารถปฏิบัติตามมาตรการ และแนวทางแก้ไข
4. ดูแลเส้นทางขนส่งแร่ในช่วงระหว่างโรงโม่หินถึงทางหลวงหมายเลข 1 ซึ่งโครงการปรับปรุงเป็นถนนลาดยางไว้แล้ว หากเกิดการชำรุดเสียหายทางโครงการต้องซ่อมแซมโดยปรับปรุงเส้นทางดังกล่าวให้ใช้งานได้ดียิ่งขึ้น	<ul style="list-style-type: none"> ผู้ถือประทานบัตรได้จัดพนักงานให้ทำความสะอาดเส้นทางขนส่งแร่ในช่วงโรงโม่หินถึงทางแยกเข้าทางหลวงหมายเลข 1 และมีการดูแลถนนสาธารณะและถนนในพื้นที่โครงการให้อยู่ในสภาพดีอยู่เสมอ ในกรณีที่พบว่าเกิดการชำรุดเสียหาย ผู้ถือประทานบัตรจะดำเนินการซ่อมแซมทันที ดังรูปที่ 2-18 และรูปที่ 2-19 	-

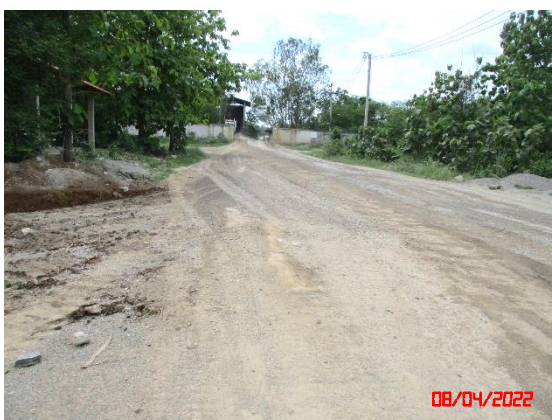
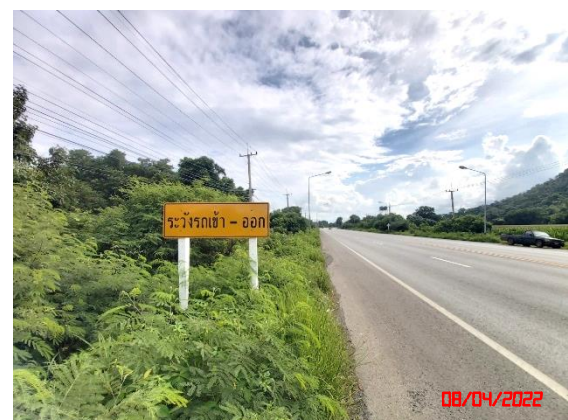
รูปที่ 2-19 สภาพเส้นทางขนส่งแร่ของโครงการ

เส้นทางขนส่งแร่ภายในพื้นที่โครงการ

ทางหลวงหมายเลข 1

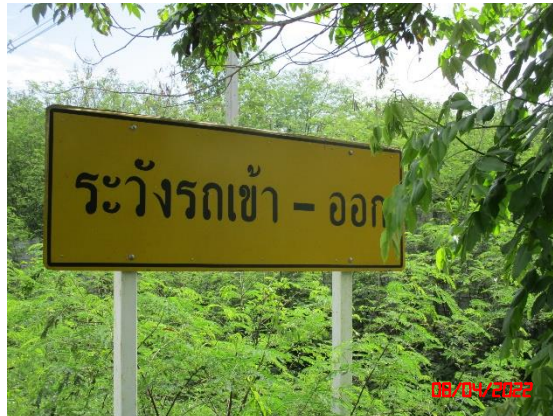
รูปที่ 2-20 ป้ายสัญญาณเตือน “ระวังมีรถเข้า-ออก”

6. จัดทำป้ายสัญญาณเตือนภัย เช่น ป้ายเตือนระวังรถบรรทุก บริเวณก่อนถึงจุดเชื่อมต่อระหว่างถนนและบริเวณริมทางหลวงหมายเลข 1 ก่อนเลี้ยวเข้า-ออก จากพื้นที่โครงการ ในระยะประมาณ 50, 100 และ 200 เมตร เป็นต้น พร้อมทั้งดูแลป้ายให้อยู่ในสภาพใช้งานได้ดียิ่งขึ้น	<ul style="list-style-type: none"> ผู้ถือประทานบัตรได้จัดทำและติดตั้งป้ายสัญญาณเตือน “ระวังมีรถเข้า-ออก” บริเวณก่อนถึงจุดเชื่อมต่อระหว่างถนนและบริเวณริมทางหลวงหมายเลข 1 ก่อนเลี้ยวเข้า-ออก จากพื้นที่โครงการ พร้อมทั้งดูแลป้ายให้อยู่ในสภาพใช้งานได้ดียิ่งขึ้น ดังรูปที่ 2-20 	-
คุณค่าต่อคุณภาพชีวิต

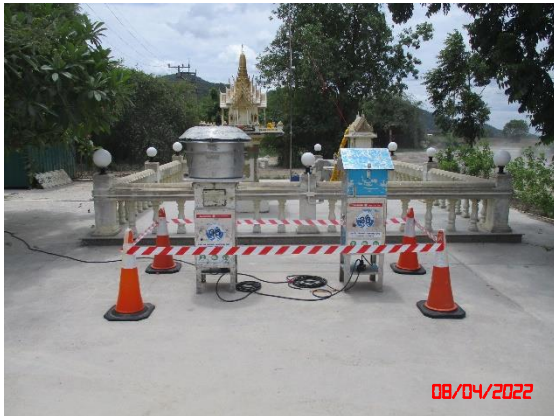
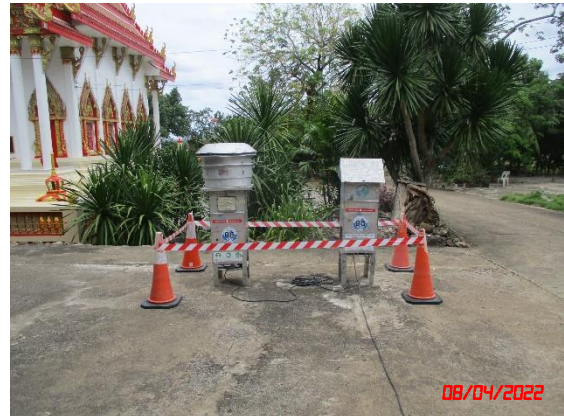
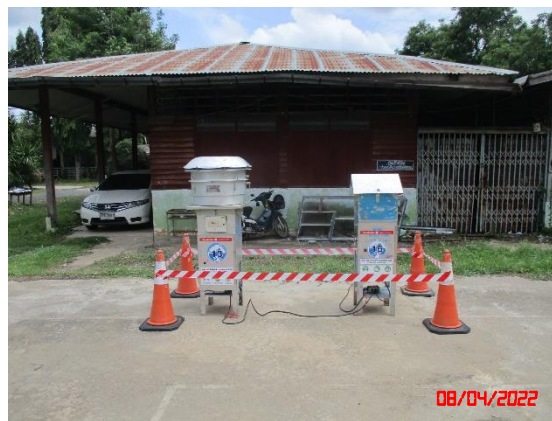
รูปที่ 2-26 การตรวจวัดคุณภาพอากาศ ระหว่างวันที่ 8-11 เมษายน 2565

1. คุณภาพอากาศ		
<p>1. ใช้เครื่องมือ High Volume Air Sampler ตรวจวัดปริมาณฝุ่นละอองแขวนลอยทั้งหมดในบรรยากาศ (TSP) และฝุ่นละอองขนาดเล็ก (PM-10) เฉลี่ยในคาบ 24 ชั่วโมง เป็นระยะเวลา 3 วันต่อเนื่อง จำนวน 3 สถานี ได้แก่ บริเวณโรงโม่หินของโครงการ บ้านถ้ำผาสุวรรณ และบ้านหนองใหญ่ กำหนดให้ทำการตรวจวัดปีละ 2 ครั้ง ในช่วงเดือนเมษายนถึงเดือนพฤษภาคม และในช่วงเดือนพฤศจิกายนถึงธันวาคม</p> <ul style="list-style-type: none"> - ให้ทำการตรวจวัดในช่วงที่ท่าเหมืองเท่านั้น - ต้องตรวจวัดทิศทางและความเร็วลมในขณะที่ตรวจวัด - ในการตรวจวัดต้องบันทึกสภาพแวดล้อมขณะทำการตรวจวัดทั้งข้อมูลพื้นที่ท่าเหมือง โรงโม่หินและบริเวณโดยรอบพื้นที่โครงการ 	<ul style="list-style-type: none"> ● ดำเนินการตรวจวัดปริมาณฝุ่นละอองแขวนลอยรวม (TSP) และฝุ่นละอองขนาดเล็กกว่า 10 ไมครอน (PM-10) จำนวน 3 สถานี ได้แก่ โรงโม่หินของโครงการ บ้านถ้ำผาสุวรรณ และบ้านหนองใหญ่ ระหว่างวันที่ 8-11 เมษายน 2565 ดังรูปที่ 2-26 พบว่า ผลการตรวจวัดมีค่าอยู่ในเกณฑ์มาตรฐาน ● ดำเนินการตรวจวัดทิศทางและความเร็วลม จำนวน 1 สถานี ได้แก่ บริเวณโรงโม่หินของโครงการ ระหว่างวันที่ 8-11 เมษายน 2565 ดังรูปที่ 2-27 พบว่า ลมส่วนใหญ่มีทิศทางลมมาจากทิศตะวันออกเฉียงใต้ค่อนข้างไปทางทิศตะวันออก ความเร็วลมส่วนใหญ่ มีค่าต่ำกว่า 0.4 m/s เมตรต่อวินาที จัดเป็นลมสงบ (Calm) 	-

การตรวจวัดคุณภาพอากาศในรูปปริมาณฝุ่นละอองแขวนลอยรวม (TSP) และปริมาณฝุ่นละอองขนาดเล็กไม่เกิน 10 ไมครอน (PM-10) โดยตรวจวัดบริเวณสำนักงานโรงโม่หินของโครงการ บ้านถ้ำผาสวรรค์ และบ้านหนองใหญ่ ระหว่างวันที่ 8-11 เมษายน 2565 ผลตรวจวัดแสดงได้ดังตารางที่ 2-4 หนังสือรับรองผลการวิเคราะห์ทางห้องปฏิบัติการดังเอกสารแนบ 6 เอกสารสอบเทียบเครื่องมือวัด เอกสารแนบ 7 และเอกสารอนุญาตขึ้นทะเบียนห้องปฏิบัติการวิเคราะห์ดังเอกสารแนบ 8

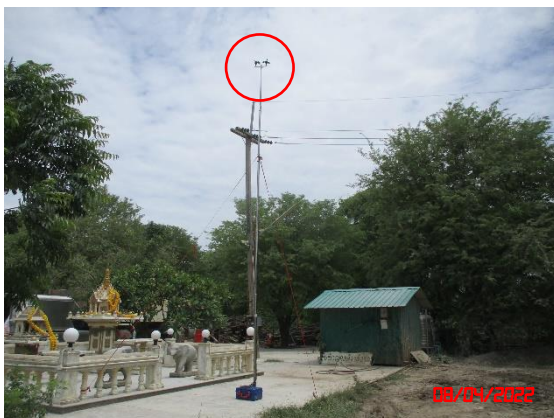
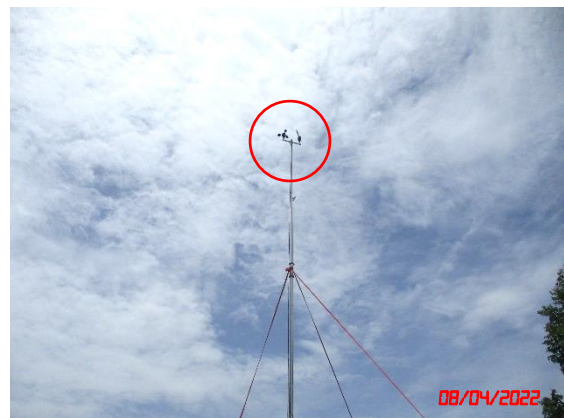
รูปที่ 2-27 การตรวจวัดทิศทางและความเร็วลม ระหว่างวันที่ 8-11 เมษายน 2565

การตรวจวัดความเร็วและทิศทางลม ระหว่างวันที่ 8-11 เมษายน 2565 บริเวณสำนักงานโรงโม่หินของโครงการ พบว่า ลมส่วนใหญ่มีทิศทางของลมพัดมาจากทางทิศตะวันออกเฉียงใต้ค่อนไปทางทิศตะวันออก ความเร็วลมส่วนใหญ่ มีค่าต่ำกว่า 0.4 เมตร/วินาที จัดเป็นลมสงบ (Calm) ตามการแบ่งขนาดลมของโบฟอร์ต (The Beau fort Scale of Wind-ภูมิศาสตร์ กายภาพ, ทวี ทองสว่าง และคณะ, 2536)

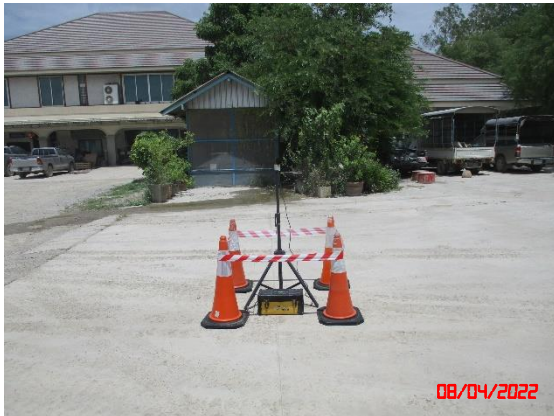
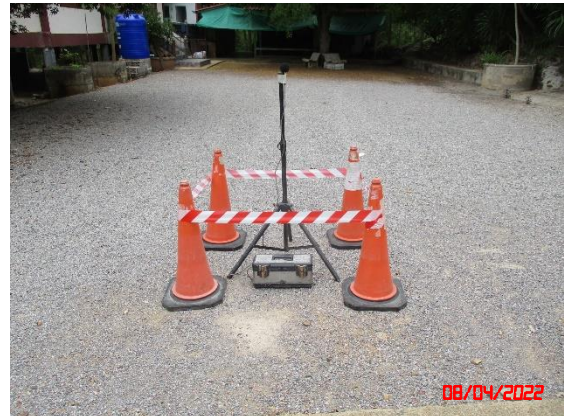
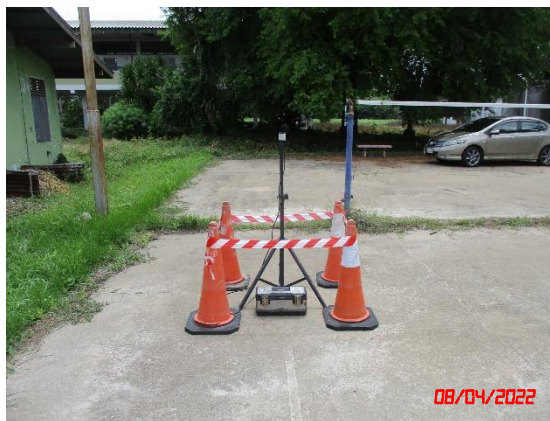
รูปที่ 2-28 การตรวจวัดระดับเสียง ระหว่างวันที่ 8-11 เมษายน 2565

เงื่อนไขตามมาตรการ	ผลการปฏิบัติตามมาตรการ	ปัญหาอุปสรรค ที่ไม่สามารถปฏิบัติตามมาตรการ และแนวทางแก้ไข
2. ระดับเสียง		
1. ใช้เครื่องมือตรวจวัดระดับเสียง (Sound Level Meter) ตรวจวัดระดับเสียงเฉลี่ย 24 ชั่วโมง (Leq 24 hrs.) และระดับเสียงสูงสุด (L _{max}) เป็นระยะเวลา 3 วันต่อเนื่อง จำนวน 3 สถานี ได้แก่ โรงโม่หินของโครงการ บ้านถ้ำผาสวรรค์ และบ้านหนองใหญ่ กำหนดให้ทำการตรวจวัดปีละ 2 ครั้ง ในช่วงเดือนเมษายนถึงเดือนพฤษภาคม และในช่วงเดือนพฤศจิกายนถึงธันวาคม	<ul style="list-style-type: none"> ดำเนินการตรวจวัดระดับเสียงเฉลี่ย 24 ชั่วโมง (Leq 24 hrs.) และระดับเสียงสูงสุด (L_{max}) จำนวน 3 สถานี ได้แก่ บริเวณโรงโม่หินของโครงการ บ้านถ้ำผาสวรรค์ และบ้านหนองใหญ่ ระหว่างวันที่ 8-11 เมษายน 2565 ดังรูปที่ 2-28 พบว่า ผลการตรวจวัดมีค่าอยู่ในเกณฑ์มาตรฐาน 	-

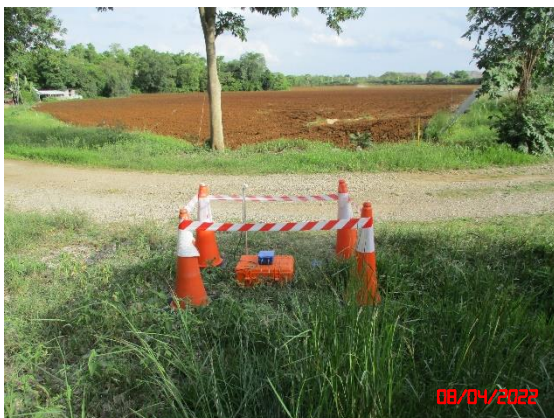
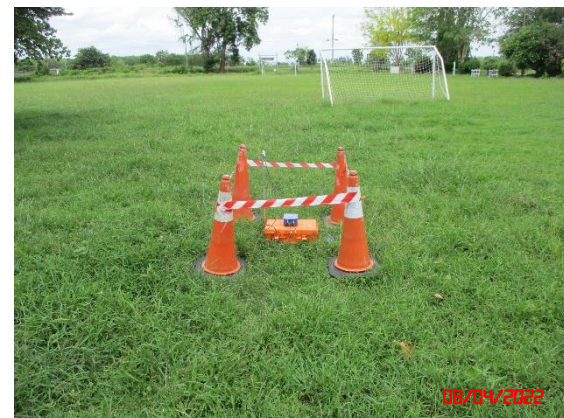
รูปที่ 2-29 การตรวจวัดค่าความสั่นสะเทือน เมื่อวันที่ 8 เมษายน 2565

3. แรงสั่นสะเทือน		
1. ใช้เครื่องมือวัดแรงสั่นสะเทือน (Vibration Meter) ทำการตรวจวัดค่าความเร็วอนุภาค (Particle Velocity) ค่าความถี่ (Frequency) ค่าการขจัด (Displacement) และแรงอัดอากาศ (Air Pressure) จากการระเบิดหินบริเวณหน้าเหมืองโครงการ จำนวน 2 สถานี ได้แก่ สำนักสงฆ์ถ้ำเจริญธรรมญาณจารี และบ้านหนองใหญ่หลังที่อยู่ใกล้พื้นที่โครงการมากที่สุดทางด้านทิศใต้ กำหนดให้ทำการตรวจวัดปีละ 2 ครั้ง ในช่วงเดือนเมษายนถึงเดือนพฤษภาคม และในช่วงเดือนพฤศจิกายนถึงธันวาคม	<ul style="list-style-type: none"> ดำเนินการตรวจวัดค่าความสั่นสะเทือน จำนวน 2 สถานี ได้แก่ สำนักสงฆ์ถ้ำเจริญธรรมญาณจารี และบ้านหนองใหญ่ที่อยู่ใกล้พื้นที่โครงการมากที่สุดทางด้านทิศใต้ ในวันที่ 8 เมษายน 2565 ดังรูปที่ 2-29 พบว่า บริเวณบ้านหนองใหญ่หลังที่อยู่ใกล้เคียงพื้นที่โครงการมากที่สุดทางด้านทิศใต้ มีค่าอยู่ในเกณฑ์มาตรฐาน ส่วนบริเวณสำนักสงฆ์เจริญธรรมญาณจารี มีค่าต่ำกว่าขีดความสามารถของเครื่องที่สามารถตรวจวัด เนื่องจากมีค่าความเร็วอนุภาคสูงสุดต่ำกว่า 0.130 มิลลิเมตรต่อวินาที ค่าความถี่ต่ำกว่า 1 เฮิรตซ์ และระยะขจัดต่ำกว่า 0 มิลลิเมตร 	-

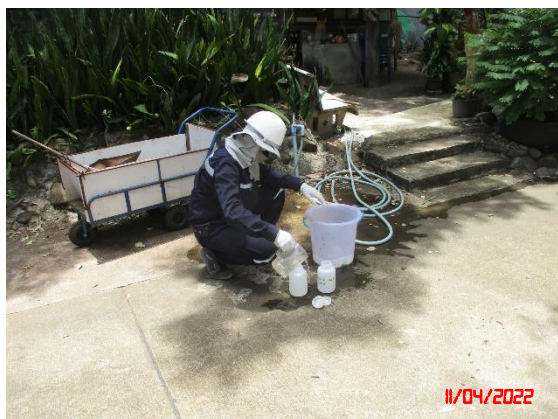
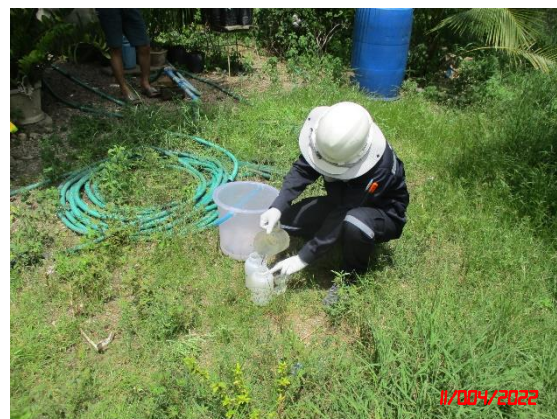
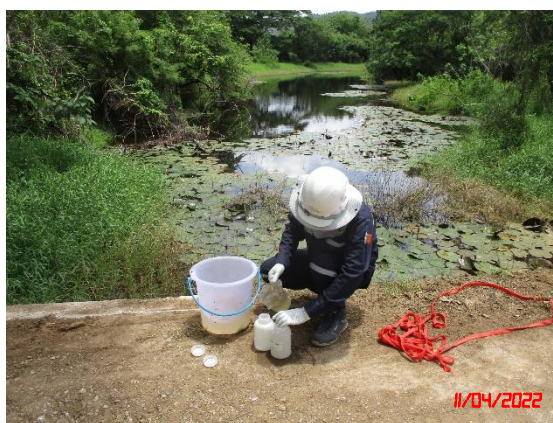
รูปที่ 2-30 การเก็บตัวอย่างน้ำ เมื่อวันที่ 11 เมษายน 2565

เงื่อนไขตามมาตรการ	ผลการปฏิบัติตามมาตรการ	ปัญหาอุปสรรค ที่ไม่สามารถปฏิบัติตามมาตรการ และแนวทางแก้ไข
4. คุณภาพน้ำ		
<p>1. เก็บตัวอย่างน้ำเพื่อนำไปวิเคราะห์ดัชนีคุณภาพน้ำ ได้แก่ ความเป็นกรด-ด่าง (pH) ความขุ่น (Turbidity) ปริมาณตะกอนแขวนลอยทั้งหมด (Total Suspended Solids) ปริมาณตะกอนละลายทั้งหมด (Total Dissolved Solids) ความกระด้างทั้งหมด (Total Hardness) ซัลเฟต (Sulfate) เหล็ก ทั้งหมด (Total Iron) ตะกั่ว (Lead) แคดเมียม (Cadmium) และสารหนู (Arsenic) จำนวน 4 สถานี ได้แก่ บ่อบาดาลบ้านหนองใหญ่ บ่อบาดาลบ้านถ้ำผาสุวรรณค์ ห้วยอีนิล และบ่อน้ำในชุมเมือง</p> <p>- บริเวณบ่อบาดาลบ้านหนองใหญ่ บ่อบาดาลบ้านถ้ำผาสุวรรณค์ และห้วยอีนิล กำหนดให้ทำการเก็บตัวอย่างปีละ 2 ครั้ง ในช่วงเดือนเมษายนถึงเดือนพฤษภาคม และในช่วงเดือนพฤศจิกายนถึงธันวาคม</p> <p>- บ่อน้ำในชุมเมือง กำหนดให้ทำการเก็บตัวอย่างทุกๆ 3 เดือน ในช่วงเดือนมกราคม เมษายน กรกฎาคม และตุลาคม</p>	<ul style="list-style-type: none"> ดำเนินการเก็บตัวอย่างน้ำใต้ดิน จำนวน 2 สถานี ได้แก่ บ่อบาดาลบ้านหนองใหญ่ บ่อบาดาลบ้านถ้ำผาสุวรรณค์ ในวันที่ 11 เมษายน 2565 ดังรูปที่ 2-30 พบว่า ผลการวิเคราะห์มีค่าอยู่ในเกณฑ์มาตรฐาน ดำเนินการเก็บตัวอย่างน้ำผิวดิน บริเวณห้วยอีนิล ในวันที่ 11 เมษายน 2565 ดังรูปที่ 2-30 พบว่า ผลการวิเคราะห์มีค่าอยู่ในเกณฑ์มาตรฐาน ดำเนินการเก็บตัวอย่างน้ำในบ่อน้ำในชุมเมือง ในวันที่ 24 มกราคม 2565 และวันที่ 11 เมษายน 2565 ดังรูปที่ 2-31 พบว่า ผลการวิเคราะห์มีค่าอยู่ในเกณฑ์มาตรฐาน 	-
