## มาตรการป้องกันและแก้ไข ผลกระทบสิ่งแวดล้อมและ มาตรการติดตามตรวจสอบ คุณภาพสิ่งแวดล้อม

## มาตรการป้องกันและแก้ไขผลกระทบสิ่งแวดล้อม และมาตรการติดตามตรวจสอบคุณภาพสิ่งแวดล้อม

ผลการตรวจสอบการปฏิบัติตามมาตรการป้องกันและแก้ไขผลกระทบสิ่งแวดล้อม ตามที่ระบุไว้ในหนังสือแจ้งผลการพิจารณารายงานการวิเคราะห์ผลกระทบสิ่งแวดล้อมสำหรับต่ออายุประทานบัตรที่ 30720/15159 โครงการเหมืองแร่หินอุตสาหกรรมชนิดหินปูน (เพื่ออุตสาหกรรมก่อสร้าง) ของห้างหุ้นส่วนจำกัด ดาวศุภกิจ ตั้งอยู่ที่ตำบลบ้านมุง อำเภอเนินมะปราง จังหวัดพิษณุโลก โดยให้ผู้ถือประทานบัตรปฏิบัติตามมาตรการป้องกันและแก้ไขผลกระทบสิ่งแวดล้อมที่กำหนดไว้ในการเห็นชอบรายงานการวิเคราะห์ผลกระทบสิ่งแวดล้อม ตามหนังสือที่ วว 0804/14276 ลงวันที่ 17 ตุลาคม 2540 และมาตรการป้องกันและแก้ไขผลกระทบสิ่งแวดล้อมที่กำหนดเพิ่มเติมให้สอดคล้องกับแผนการทำเหมืองและสภาพแวดล้อมของพื้นที่ในการต่ออายุประทานบัตร ตามหนังสือที่ ออก 0508/4270 ลงวันที่ 22 สิงหาคม 2560 รายละเอียดดังตารางที่ 2-1 ถึงตารางที่ 2-3

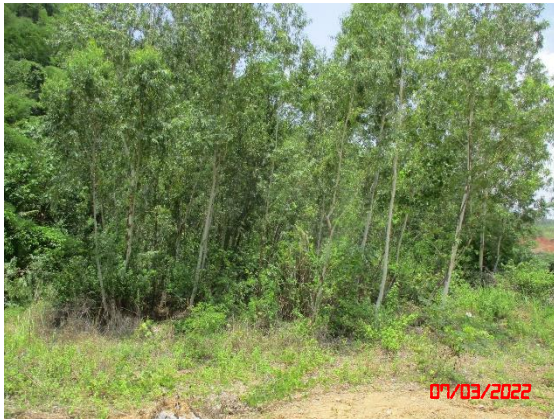
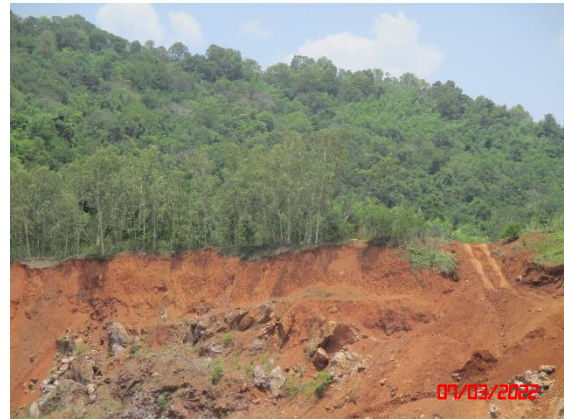
### รูปที่ 2-1 แนวต้นไม้ในพื้นที่เวนคืนการทำเหมือง

พื้นที่เวนไม่ทำเหมืองในระยะ 10 เมตร จากเขตประทานบัตร

พื้นที่เวนไม่ทำเหมืองในระยะ 50 เมตร จากคลองขุนพุงกะโล่

เงื่อนไขตามมาตรการ	ผลการปฏิบัติตามมาตรการ	ปัญหาอุปสรรค ที่ไม่สามารถปฏิบัติ ตามมาตรการ และแนวทางแก้ไข
1. เว้นการทำเหมืองเป็นระยะทาง 50 เมตร จากคลองขุนพุงกะโล่ และ เว้นการทำเหมืองห่างจากขอบพื้นที่โครงการประมาณ 10 เมตร	<ul style="list-style-type: none"> <li>วิศวกรของโครงการได้ดำเนินการเว้นพื้นที่ไม่ทำเหมืองในระยะ 50 เมตรจากคลองขุนพุงกะโล่ และเว้นการทำเหมืองห่างจากเขต ประทานบัตรทุกด้านระยะ 10 เมตร พร้อมดูแลรักษาสภาพ ธรรมชาติเดิมไว้ให้มากที่สุด และได้ทำการปลูกต้นไม้ยืนต้นโตเร็ว เพิ่มเติมให้มีความหนาแน่น เพื่อใช้เป็นพื้นที่กันชน (Buffer Zone) ป้องกันผลกระทบด้านฝุ่นละอองและเสียงรบกวน ดังรูปที่ 2-1</li> </ul>	-

15. กำหนดให้มีแนวกันชน (Buffer Zone) โดยรอบโรงโม่หิน ได้แก่ แนวกันชนด้านทิศตะวันตกระยะ 50 เมตร ด้านทิศเหนือและทิศ ตะวันออก 10 เมตร และด้านทิศใต้ ซึ่งอยู่ติดกับทางน้ำสาธารณะจะ เว้นระยะ 50 เมตร และภายในเขตพื้นที่กันชนจะดำเนินการปลูกไม้ ยืนต้นโตเร็ว เช่น ยูคาลิปตัส ระยะห่างระหว่างต้นและแถวประมาณ 2x2 เมตร จำนวนไม่น้อยกว่า 3 แถว	<ul style="list-style-type: none"> <li>วิศวกรของโครงการได้ดำเนินการเว้นพื้นที่ไม่ทำเหมืองในระยะ 50 เมตรจากคลองขุนพุงกะโล้ และเว้นการทำเหมืองห่างจากเขต ประทานบัตรทุกด้านระยะ 10 เมตร พร้อมดูแลรักษาสภาพ ธรรมชาติเดิมไว้ให้มากที่สุด และได้ทำการปลูกต้นไม้ยืนต้นโตเร็ว เพิ่มเติมให้มีความหนาแน่น เพื่อใช้เป็นพื้นที่กันชน (Buffer Zone) ป้องกันผลกระทบด้านฝุ่นละอองและเสียงรบกวน ดังรูปที่ 2-1</li> </ul>	-

เงื่อนไขตามมาตรการ	ผลการปฏิบัติตามมาตรการ	ปัญหาอุปสรรค ที่ไม่สามารถปฏิบัติ ตามมาตรการ และแนวทางแก้ไข
1. ให้เว้นพื้นที่ไม่ทำเหมืองห่างจากแนวเขตประทานบัตร เป็นระยะ อย่างน้อย 10 เมตร รวมทั้งให้เว้นแนวกันเขตไม่ทำเหมืองห่างจาก คลองขุนพุงกะโล้บริเวณด้านทิศเหนือ เป็นระยะ 50 เมตร พร้อมทั้ง ดูแลรักษาพันธุ์ไม้ท้องถิ่นที่มีอยู่เดิมให้มีความเจริญเติบโตที่ดี	<ul style="list-style-type: none"> <li>วิศวกรของโครงการได้ดำเนินการเว้นพื้นที่ไม่ทำเหมืองในระยะ 50 เมตรจากคลองขุนพุงกะโล้ และเว้นการทำเหมืองห่างจากเขต ประทานบัตรทุกด้านระยะ 10 เมตร พร้อมดูแลรักษาสภาพ ธรรมชาติเดิมไว้ให้มากที่สุด และได้ทำการปลูกต้นไม้ยืนต้นโตเร็ว เพิ่มเติมให้มีความหนาแน่น เพื่อใช้เป็นพื้นที่กันชน (Buffer Zone) ป้องกันผลกระทบด้านฝุ่นละอองและเสียงรบกวน ดังรูปที่ 2-1</li> </ul>	-

12. ให้มีแนวกันชน (Buffer Zone) โดยรอบโรงโม่หิน ได้แก่ ด้านทิศ ตะวันตกระยะ 50 เมตร ด้านทิศเหนือและทิศตะวันออกระยะ 10 เมตร และด้านทิศใต้ซึ่งอยู่ติดกับทางน้ำสาธารณะ (คลองขุนพุงกะ โล้) ระยะ 50 เมตร และให้ปลูกต้นไม้ยืนต้นโตเร็ว หรือไม้ท้องถิ่น	<ul style="list-style-type: none"> <li>วิศวกรของโครงการได้ดำเนินการเว้นพื้นที่ไม่ทำเหมืองในระยะ 50 เมตรจากคลองขุนพุงกะโล้ และเว้นการทำเหมืองห่างจากเขต ประทานบัตรทุกด้านระยะ 10 เมตร พร้อมดูแลรักษาสภาพ ธรรมชาติเดิมไว้ให้มากที่สุด และได้ทำการปลูกต้นไม้ยืนต้นโตเร็ว เพิ่มเติมให้มีความหนาแน่น เพื่อใช้เป็นพื้นที่กันชน (Buffer Zone) ป้องกันผลกระทบด้านฝุ่นละอองและเสียงรบกวน ดังรูปที่ 2-1</li> </ul>	-

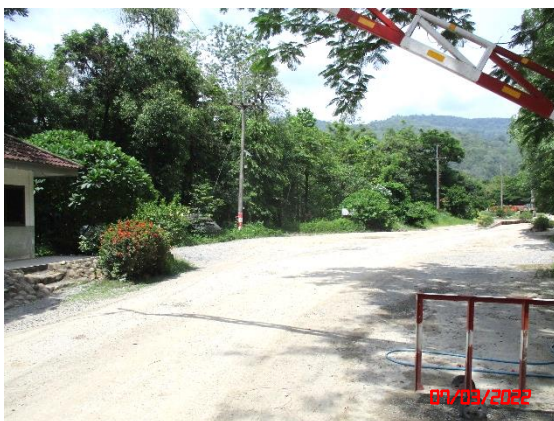
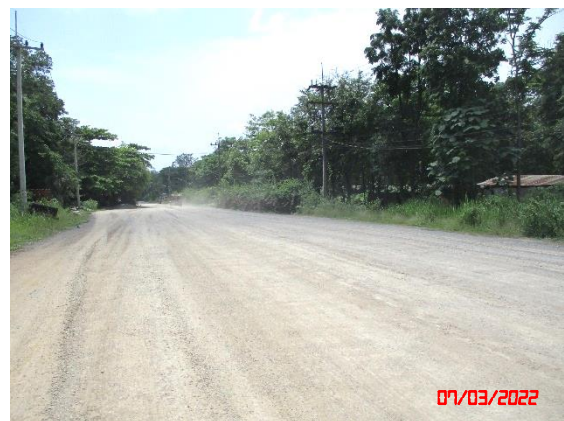
### รูปที่ 2-12 เส้นทางขนส่งแร่

เส้นทางเข้า-ออกโครงการ ก่อนออกสู่ทางหลวงสาธารณะ

เส้นทางขนส่งภายในพื้นที่โครงการ

10. ติดตามตรวจสอบสภาพเส้นทางสาธารณะเป็นประจำทุกๆ 3 เดือน หากพบว่ามีการชำรุดเสียหาย โดยมีสาเหตุมาจากการขนส่งแร่ จะต้องทำการปรับปรุงซ่อมแซมโดยทันที	<ul style="list-style-type: none"> <li>ผู้ถือประทานบัตรได้มีการดูแลรักษาสภาพเส้นทางขนส่งแร่ภายในโครงการ รวมถึงเส้นทางสาธารณะที่ใช้ร่วมกับชุมชน ให้มีสภาพพื้นผิวถนนที่ดีพร้อมใช้งานอยู่เสมอ หากเกิดการชำรุดทางโครงการจะรีบดำเนินการซ่อมแซมทันที ดังรูปที่ 2-12</li> </ul>	-

เงื่อนไขตามมาตรการ	ผลการปฏิบัติตามมาตรการ	ปัญหาอุปสรรค ที่ไม่สามารถปฏิบัติ ตามมาตรการ และแนวทางแก้ไข
13. เส้นทางลำเลียงภายในบริเวณโรงโม่หิน จะต้องก่อสร้างเป็น ถนนลาดยางแอลฟัลต์ให้มีความกว้างของผิวจราจรประมาณ 6 เมตร ล้อมรอบบริเวณที่ตั้งของโรงโม่ และเชื่อมต่อกับถนนภายใน บริเวณพื้นที่ทำเหมือง โดยถนนในช่วงที่ตัดผ่านทางน้ำสาธารณะ ห้วยขุนพุงกะโล้ จะต้องวางท่อระบายน้ำลอดโดยใช้ท่อคอนกรีต เสริมเหล็ก ขนาดเส้นผ่านศูนย์กลางประมาณ 0.60 เมตร จำนวน 4 แถว เรียงกัน	<ul style="list-style-type: none"> <li>ผู้ถือประทานบัตรได้มีการปรับปรุงเส้นทางลำเลียงแร่ภายในพื้นที่ โครงการ โดยปรับปรุงให้เป็นถนนลาดยางเพื่อลดการฟุ้งกระจายของ ฝุ่นละออง พร้อมดูแลรักษาให้อยู่สภาพดีอยู่เสมอ หากเกิดการชำรุด เสียหาย จะดำเนินการซ่อมแซมทันที ดังรูปที่ 2-12</li> </ul>	-

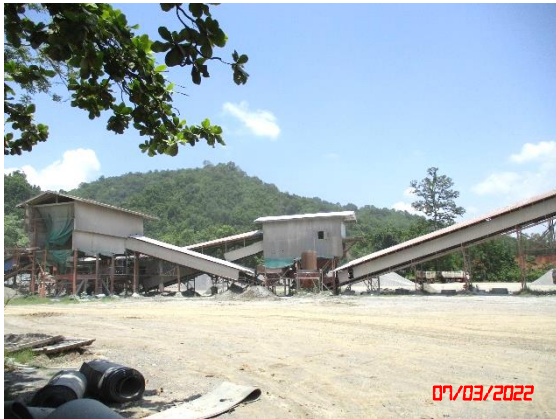
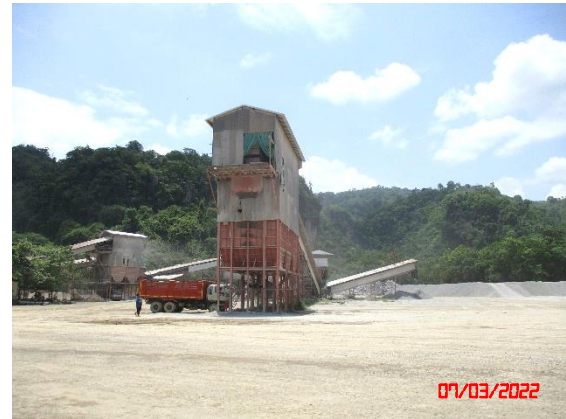
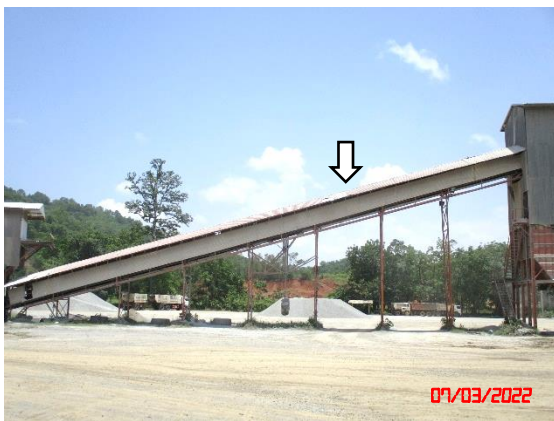
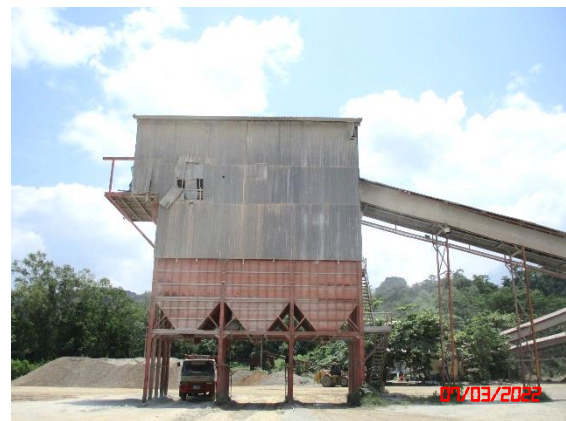
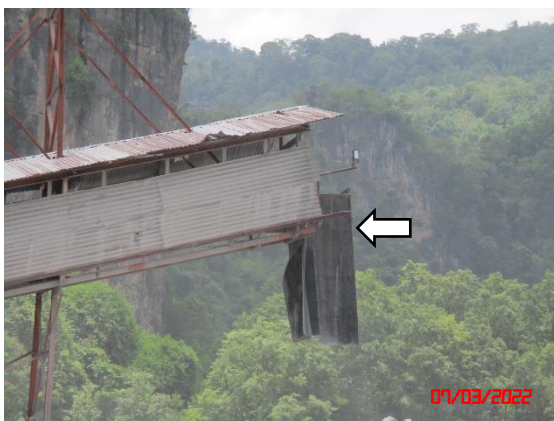
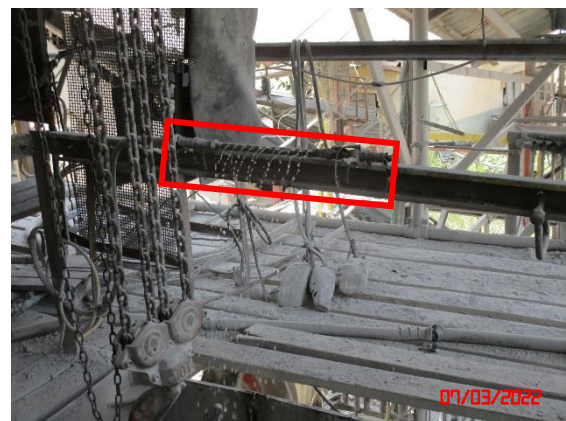
รูปที่ 2-13 ระบบป้องกันและกำจัดฝุ่นละออง บริเวณโรงโม่หิน

อาคารปิดคลุมโรงโม่หิน

หลังคาปิดคลุมสายพานลำเลียง

อาคารปิดคลุม 3 ด้าน ยังรับหินใหญ่

ถุงครอบปลายสายพานลำเลียง

ระบบสเปรย์น้ำบริเวณยังรับหินใหญ่

เงื่อนไขตามมาตรการ	ผลการปฏิบัติตามมาตรการ	ปัญหาอุปสรรค ที่ไม่สามารถปฏิบัติตามมาตรการ และแนวทางแก้ไข
<p>11. โรงโม่หินจะต้องออกแบบก่อสร้างให้เป็นระบบปิด ได้แก่</p> <ul style="list-style-type: none"> <li>- จะต้องออกแบบให้ก่อสร้างอาคารปิดคลุมอย่างมิดชิดในบริเวณต่างๆ ได้แก่ บริเวณยู่รับหินใหญ่ บริเวณเครื่องบดย่อยหินต่างๆ และเครื่องคัดแยกขนาดทุกชุด</li> <li>- ระบบสายพานลำเลียงจะต้องใช้สังกะสีปิดครอบตลอดแนว</li> <li>- สร้างยู่เก็บหินที่ได้จากกระบวนการบดย่อยที่มีขนาดต่างๆ เพื่อรอการจำหน่ายหรือลำเลียงออกสู่ภายนอกต่อไป โดยยู่เก็บหินจะอยู่สูงกว่าระดับพื้นดิน และมีลิ้นปิด-เปิด เพื่อให้รถบรรทุกเข้ามารองรับด้านล่าง ซึ่งจะช่วยลดฝุ่นละอองที่เกิดจากกระบวนการขนย้ายโดยวิธีการตักเท</li> </ul>	<ul style="list-style-type: none"> <li>● ผู้ถือประทานบัตรได้ดำเนินการบำรุงรักษาระบบป้องกันและกำจัดฝุ่นให้เป็นไปตามประกาศกรมอุตสาหกรรมพื้นฐานและการเหมืองแร่ เรื่อง ให้โรงโม่บดหรือย่อยหินมีระบบป้องกันผลกระทบสิ่งแวดล้อม พ.ศ.2548 รายละเอียดดังนี้ (รูปที่ 2-13) <ul style="list-style-type: none"> <li>- สร้างอาคารปิดคลุมโรงโม่หิน</li> <li>- สร้างอาคารปิดคลุมบริเวณยู่รับหินใหญ่</li> <li>- สร้างหลังคาปิดคลุมสายพานลำเลียง</li> <li>- ติดตั้งอุปกรณ์บริเวณปลายสายพานลำเลียง</li> <li>- ติดตั้งระบบสเปรย์น้ำบริเวณจุดต่างๆ ที่เป็นแหล่งกำเนิดฝุ่นละออง</li> </ul> </li> </ul>	-

<p>12. ติดตั้งระบบสเปรย์น้ำในบริเวณต่างๆ ของโรงโม่หิน ดังนี้</p> <ul style="list-style-type: none"> <li>- บริเวณยู่รับหินใหญ่ จะต้องติดตั้งระบบสเปรย์น้ำอัตโนมัติให้พ่นละอองน้ำทันที เมื่อมีการเทหินจากรถบรรทุกเทท้าย โดยมีระยะเวลาการฉีดพ่นนานประมาณ 5 นาที และมีรัศมีของละอองน้ำครอบคลุมพื้นที่ปากยู่รับหิน</li> <li>- บริเวณปากโม่แรก และบริเวณจุดที่หินตกปลายสายพานลำเลียงทุกจุด ได้แก่ จุดที่หินตกบริเวณเครื่องคัดแยกขนาดทุกชุด เครื่องบดย่อยหินชุดที่ 2 และชุดที่ 3 และบริเวณปลายสายพานลำเลียงกองหินใหญ่ (Stock) จะต้องให้มีการฉีดพ่นละอองน้ำอยู่ตลอดเวลาการทำงาน</li> </ul>

11. ให้ดำเนินการปรับปรุงโรงโม่หินเป็นระบบปิด และจัดให้มีระบบ ป้องกันผลกระทบสิ่งแวดล้อมให้ครบถ้วนตามข้อกำหนดประกาศ กรมอุตสาหกรรมพื้นฐานและการเหมืองแร่ เรื่อง ให้โรงโม่บดหรือ ย่อยหินมีระบบป้องกันผลกระทบสิ่งแวดล้อม ลงวันที่ 12 มกราคม 2548 พร้อมทั้งให้บำรุงรักษาและใช้ระบบในขณะที่ทำการผลิตแร่ ตกและหินอย่างสม่ำเสมอ โดยเฉพาะระบบป้องกันและลดการฟุ้ง กระจายของฝุ่นละออง	<ul style="list-style-type: none"> <li>ผู้ถือประทานบัตรได้ดำเนินการบำรุงรักษาระบบป้องกันและกำจัด ฝุ่นให้เป็นไปตามประกาศกรมอุตสาหกรรมพื้นฐานและการเหมืองแร่ เรื่อง ให้โรงโม่บดหรือย่อยหินมีระบบป้องกันผลกระทบสิ่งแวดล้อม พ.ศ.2548 รายละเอียดดังนี้ (รูปที่ 2-13) <ul style="list-style-type: none"> <li>- สร้างอาคารปิดคลุมโรงโม่หิน</li> <li>- สร้างอาคารปิดคลุมบริเวณยู่รับหินใหญ่</li> <li>- สร้างหลังคาปิดคลุมสายพานลำเลียง</li> <li>- ติดตั้งอุปกรณ์บริเวณปลายสายพานลำเลียง</li> <li>- ติดตั้งระบบสเปรย์น้ำบริเวณจุดต่างๆ ที่เป็นแหล่งกำเนิดฝุ่น ละออง</li> </ul> </li> </ul>	-

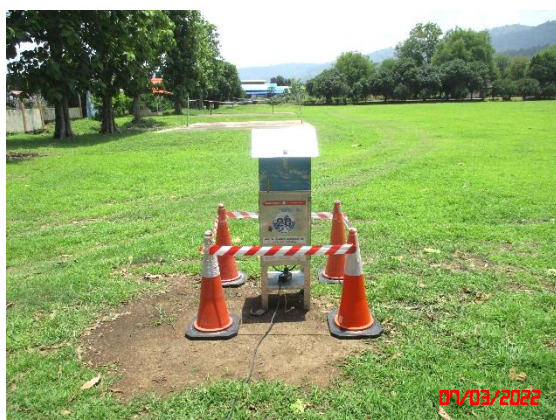
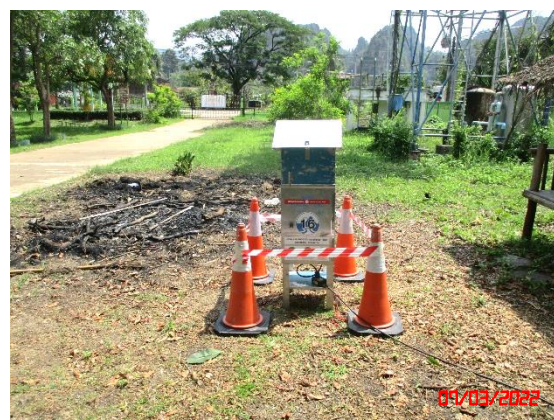
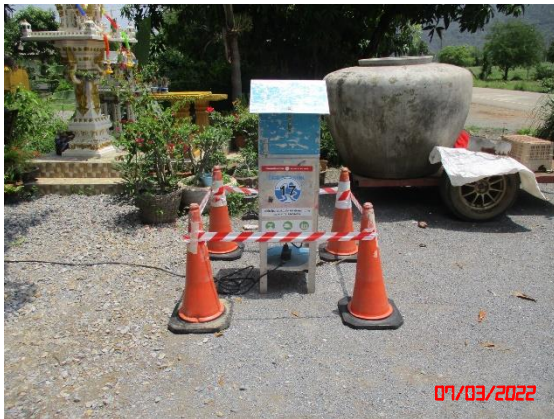
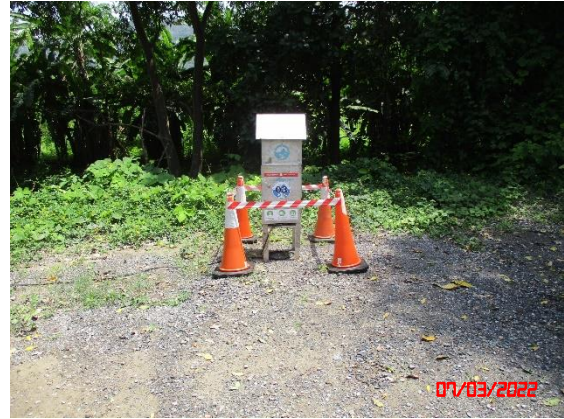
รูปที่ 2-19 การตรวจวัดคุณภาพอากาศ ระหว่างวันที่ 7-10 มีนาคม 2565

โรงเรียนบ้านใหม่สามัคคี

โรงเรียนบ้านมุง

ชุมชนบ้านหนองขาหยั่ง

โรงโม่หินของโครงการ

การตรวจวัดคุณภาพอากาศในรูปปริมาณฝุ่นละอองแขวนลอยรวม (TSP) โดยทำการตรวจวัดบริเวณโรงเรียนบ้านใหม่สามัคคี โรงเรียนบ้านมุง สำนักงานโรงโม่หินของโครงการ และชุมชนบ้านหนองขาหย่าง (บ้านมุงใต้บริเวณปากทางเข้าโรงโม่หิน) ระหว่างวันที่ 7-10 มีนาคม 2565 ผลการตรวจวัดได้ดังตารางที่ 2-4 หนังสือรับรองผลการวิเคราะห์ทางห้องปฏิบัติการดังเอกสารแนบ 13 เอกสารสอบเทียบเครื่องมือดังเอกสารแนบ 14 และเอกสารอนุญาตขึ้นทะเบียนห้องปฏิบัติการวิเคราะห์ดังเอกสารแนบ 15

สถานีตรวจวัด	วันที่ตรวจวัด	ผลการตรวจวัด (มิลลิกรัมต่อลูกบาศก์เมตร)
		ปริมาณฝุ่นละอองแขวนลอยรวม (TSP)
โรงเรียนบ้านใหม่สามัคคี	7-8/03/2565	0.039
	8-9/03/2565	0.030
	9-10/03/2565	0.031
โรงเรียนบ้านมุง	7-8/03/2565	0.037
	8-9/03/2565	0.042
	9-10/03/2565	0.026
ชุมชนบ้านหนองขายยัง (บ้านมุงใต้บริเวณ ปากทางเข้าโรงโม่หิน)	7-8/03/2565	0.033
	8-9/03/2565	0.021
	9-10/03/2565	0.037
สำนักงานโรงโม่หินของโครงการ	7-8/03/2565	0.043
	8-9/03/2565	0.028
	9-10/03/2565	0.032
ค่ามาตรฐาน <sup>1)</sup>		0.330

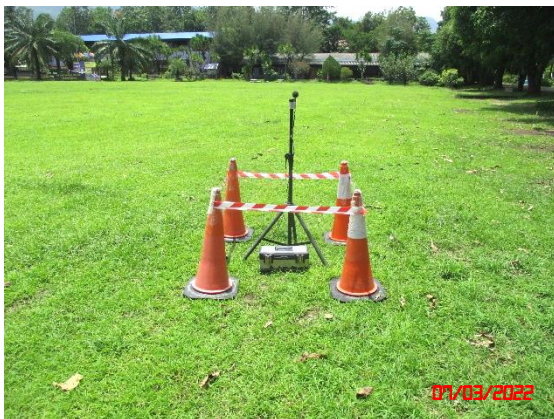
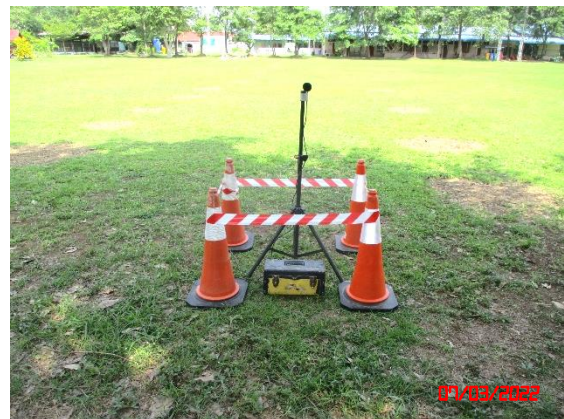
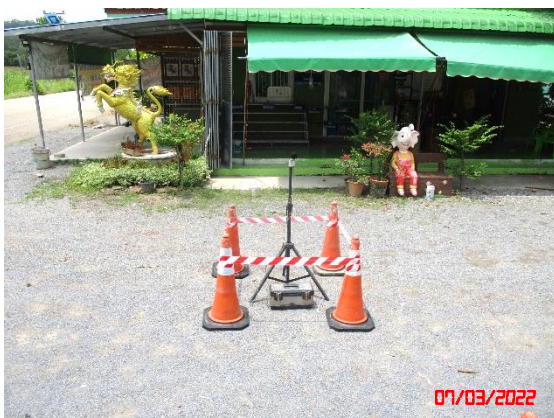
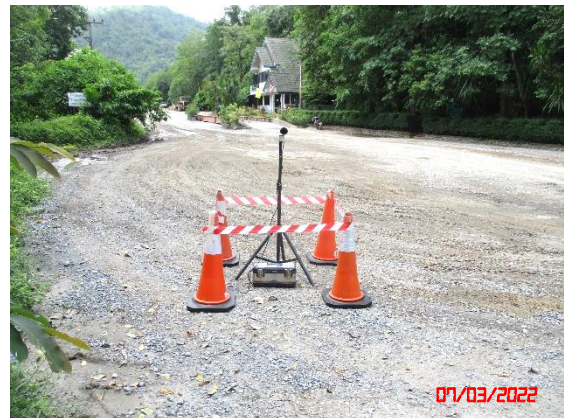
รูปที่ 2-20 การตรวจวัดระดับเสียง ระหว่างวันที่ 7-10 มีนาคม 2565

โรงเรียนบ้านใหม่สามัคคี

โรงเรียนบ้านมุง

ชุมชนบ้านหนองขาหยั่ง

โรงโม่หินของโครงการ

การตรวจวัดระดับเสียงในรูปของระดับเสียงเฉลี่ย 24 ชั่วโมง ( $Leq$  24 hrs.) และระดับเสียงสูงสุด ( $L_{max}$ ) บริเวณโรงเรียนบ้านใหม่สามัคคี โรงเรียนบ้านมุง สำนักงานโรงโม่หินของโครงการ และชุมชนบ้านหนองขาหย่าง (บ้านมุงใต้บริเวณปากทางเข้าโรงโม่หิน) ระหว่างวันที่ 7-10 มีนาคม 2565 ผลการตรวจวัดได้ดังตารางที่ 2-5 หนังสือรับรองผลการวิเคราะห์ทางห้องปฏิบัติการ ดังเอกสารแนบ 13 เอกสารสอบเทียบเครื่องมือดังเอกสารแนบ 14 และเอกสารอนุญาตขึ้นทะเบียนห้องปฏิบัติการวิเคราะห์ดังเอกสารแนบ 15

สถานีตรวจวัด	วันที่ตรวจวัด	ผลการตรวจวัด (เดซิเบล เอ)	
		ระดับเสียงเฉลี่ย 24 ชั่วโมง (Leq 24 hrs.)	ระดับเสียงสูงสุด (L <sub>max</sub> )
โรงเรียนบ้านใหม่สามัคคี	7-8/03/2565	56.4	90.9
	8-9/03/2565	55.0	85.4
	9-10/03/2565	58.5	106.3
โรงเรียนบ้านมุง	7-8/03/2565	56.3	83.8
	8-9/03/2565	60.2	86.8
	9-10/03/2565	62.2	95.1
ชุมชนบ้านหนองขาหย่าง (บ้านมุงใต้บริเวณปากทางเข้าโรงโม่หิน)	7-8/03/2565	56.4	90.4
	8-9/03/2565	56.0	92.9
	9-10/03/2565	57.0	92.7
สำนักงานโรงโม่หินของโครงการ	7-8/03/2565	67.8	107.8
	8-9/03/2565	69.2	112.3
	9-10/03/2565	64.7	104.0
ค่ามาตรฐาน <sup>1)</sup>		70.0	115.0

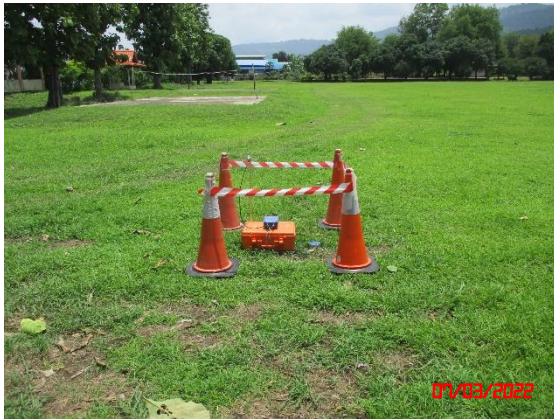
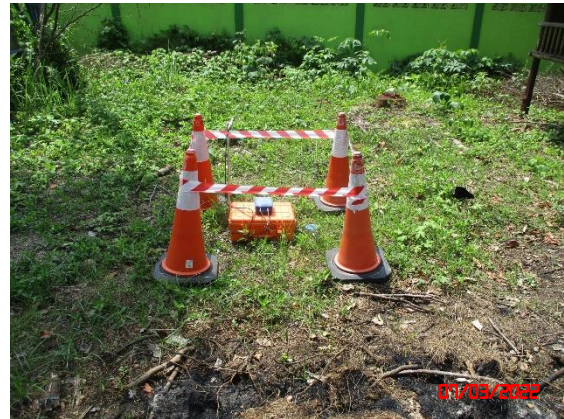
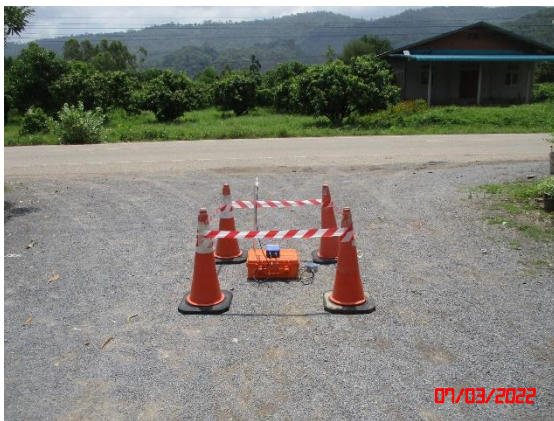
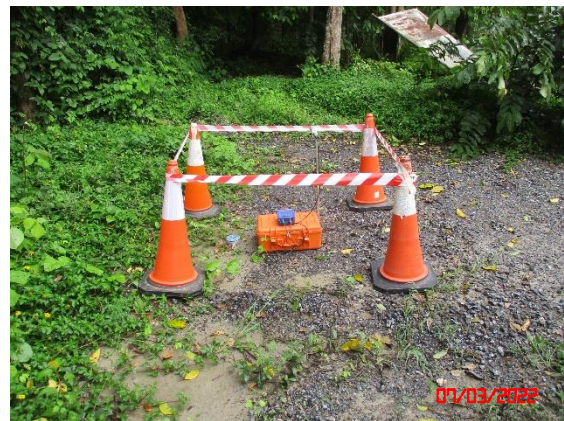
รูปที่ 2-21 การตรวจวัดค่าความสั่นสะเทือน เมื่อวันที่ 20 มีนาคม 2565

โรงเรียนบ้านใหม่สามัคคี

โรงเรียนบ้านมุง

ชุมชนบ้านหนองขาหยั่ง

โรงไม้หินของโครงการ

การตรวจวัดค่าความสั่นสะเทือนจากการระเบิดหน้าเหมือง โดยจะทำการตรวจวัดบริเวณโรงเรียนบ้านใหม่สามัคคี โรงเรียนบ้านมุง สำนักงานโรงโม่หินของโครงการ และชุมชนบ้านหนองขาหย่าง (บ้านมุงใต้บริเวณปากทางเข้าโรงโม่หิน) เมื่อวันที่ 20 มีนาคม 2565 ผลการตรวจวัดดังตารางที่ 2-6 หนังสือรับรองผลการวิเคราะห์ทางห้องปฏิบัติการดังเอกสารแนบ 13 เอกสารสอบเทียบเครื่องมือดังเอกสารแนบ 14 และเอกสารอนุญาตขึ้นทะเบียนห้องปฏิบัติการวิเคราะห์ดังเอกสารแนบ 15

สถานีตรวจวัด	แนวแกน	ความถี่ (เฮิรตซ์)	ความเร็วอนุภาค (มม./วินาที)	ค่ามาตรฐาน <sup>1)</sup>	ระยะขจัด (มม.)	ค่ามาตรฐาน <sup>1)</sup>
โรงเรียนบ้านใหม่สามัคคี	TRANSVERSE	N/A	<0.130	-	0.000	-
	VERTICAL	N/A	<0.130	-	0.000	-
	LONGITUDINAL	N/A	<0.130	-	0.000	-
โรงเรียนบ้านมุง	TRANSVERSE	N/A	<0.130	-	0.000	-
	VERTICAL	N/A	<0.130	-	0.000	-
	LONGITUDINAL	N/A	<0.130	-	0.000	-
ชุมชนบ้านหนองขาหย่าง (บ้านมุงใต้บริเวณปาก ทางเข้าโรงโม่หิน)	TRANSVERSE	N/A	<0.130	-	0.000	-
	VERTICAL	N/A	<0.130	-	0.000	-
	LONGITUDINAL	N/A	<0.130	-	0.000	-
สำนักงานโรงโม่หินของ โครงการ	TRANSVERSE	N/A	<0.130	-	0.000	-
	VERTICAL	N/A	<0.130	-	0.000	-
	LONGITUDINAL	N/A	<0.130	-	0.000	-

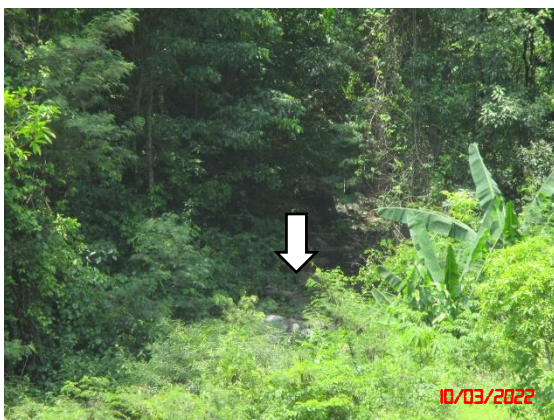
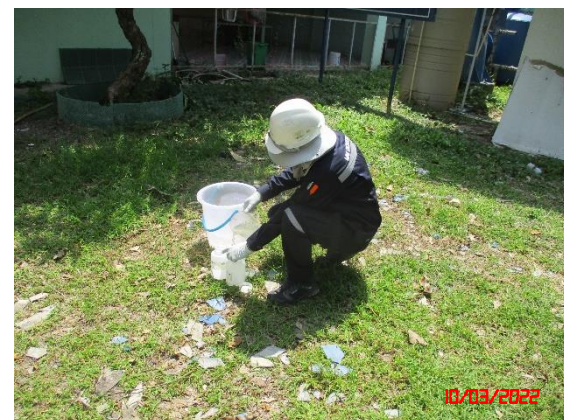
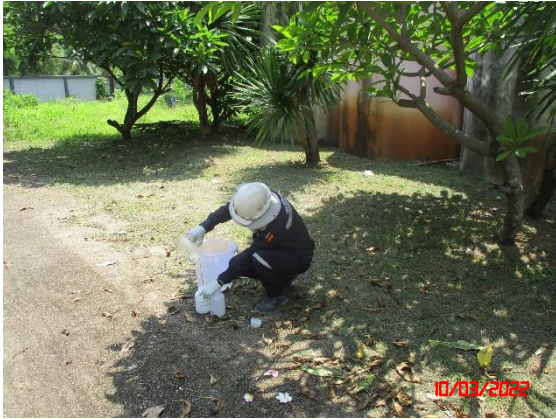
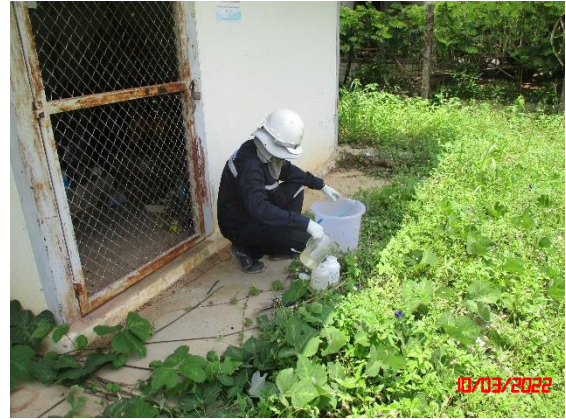
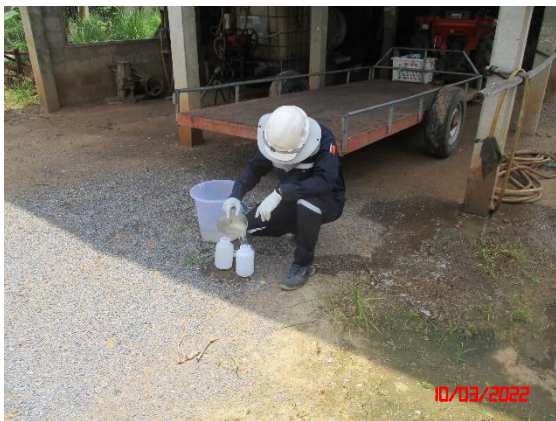
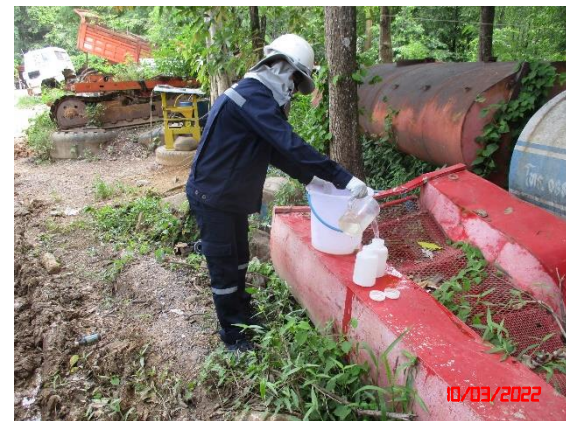
รูปที่ 2-22 การเก็บตัวอย่างน้ำ เมื่อวันที่ 10 มีนาคม 2565

คลองขุนพุงกะโล้

บ่อน้ำบาดาลบ้านมุงใต้

บ่อน้ำตื้นบ้านมุงใต้

บ่อน้ำบาดาลบ้านใหม่สามัคคี

บ่อน้ำตื้นบ้านใหม่สามัคคี

บ่อน้ำบาดาลของโครงการ

จากการสำรวจพื้นที่โครงการและบริเวณใกล้เคียง เมื่อวันที่ 10 มีนาคม 2565 พบว่า บริเวณ คลองขุนพุงกะโล่ ไม่สามารถเก็บตัวอย่างน้ำมาวิเคราะห์ได้ เนื่องจากบริเวณดังกล่าวมีลักษณะแห้งขอด

การวิเคราะห์คุณภาพน้ำใต้ดิน โดยดำเนินการเก็บตัวอย่างน้ำ บริเวณบ่อน้ำบาดาลบ้านมุงใต้ บ่อน้ำตื้นบ้านมุงใต้ บ่อน้ำบาดาลบ้านใหม่สามัคคี บ่อน้ำตื้นบ้านใหม่สามัคคี และบ่อน้ำบาดาลของโครงการ เมื่อวันที่ 10 มีนาคม 2565 ผลการวิเคราะห์แสดงดังตารางที่ 2-7 หนังสือรับรองผลการวิเคราะห์ทางห้องปฏิบัติการดังเอกสารแนบ 13 เอกสารสอบเทียบเครื่องมือดังเอกสารแนบ 14 และเอกสารอนุญาตขึ้นทะเบียนห้องปฏิบัติการวิเคราะห์ดังเอกสารแนบ 15

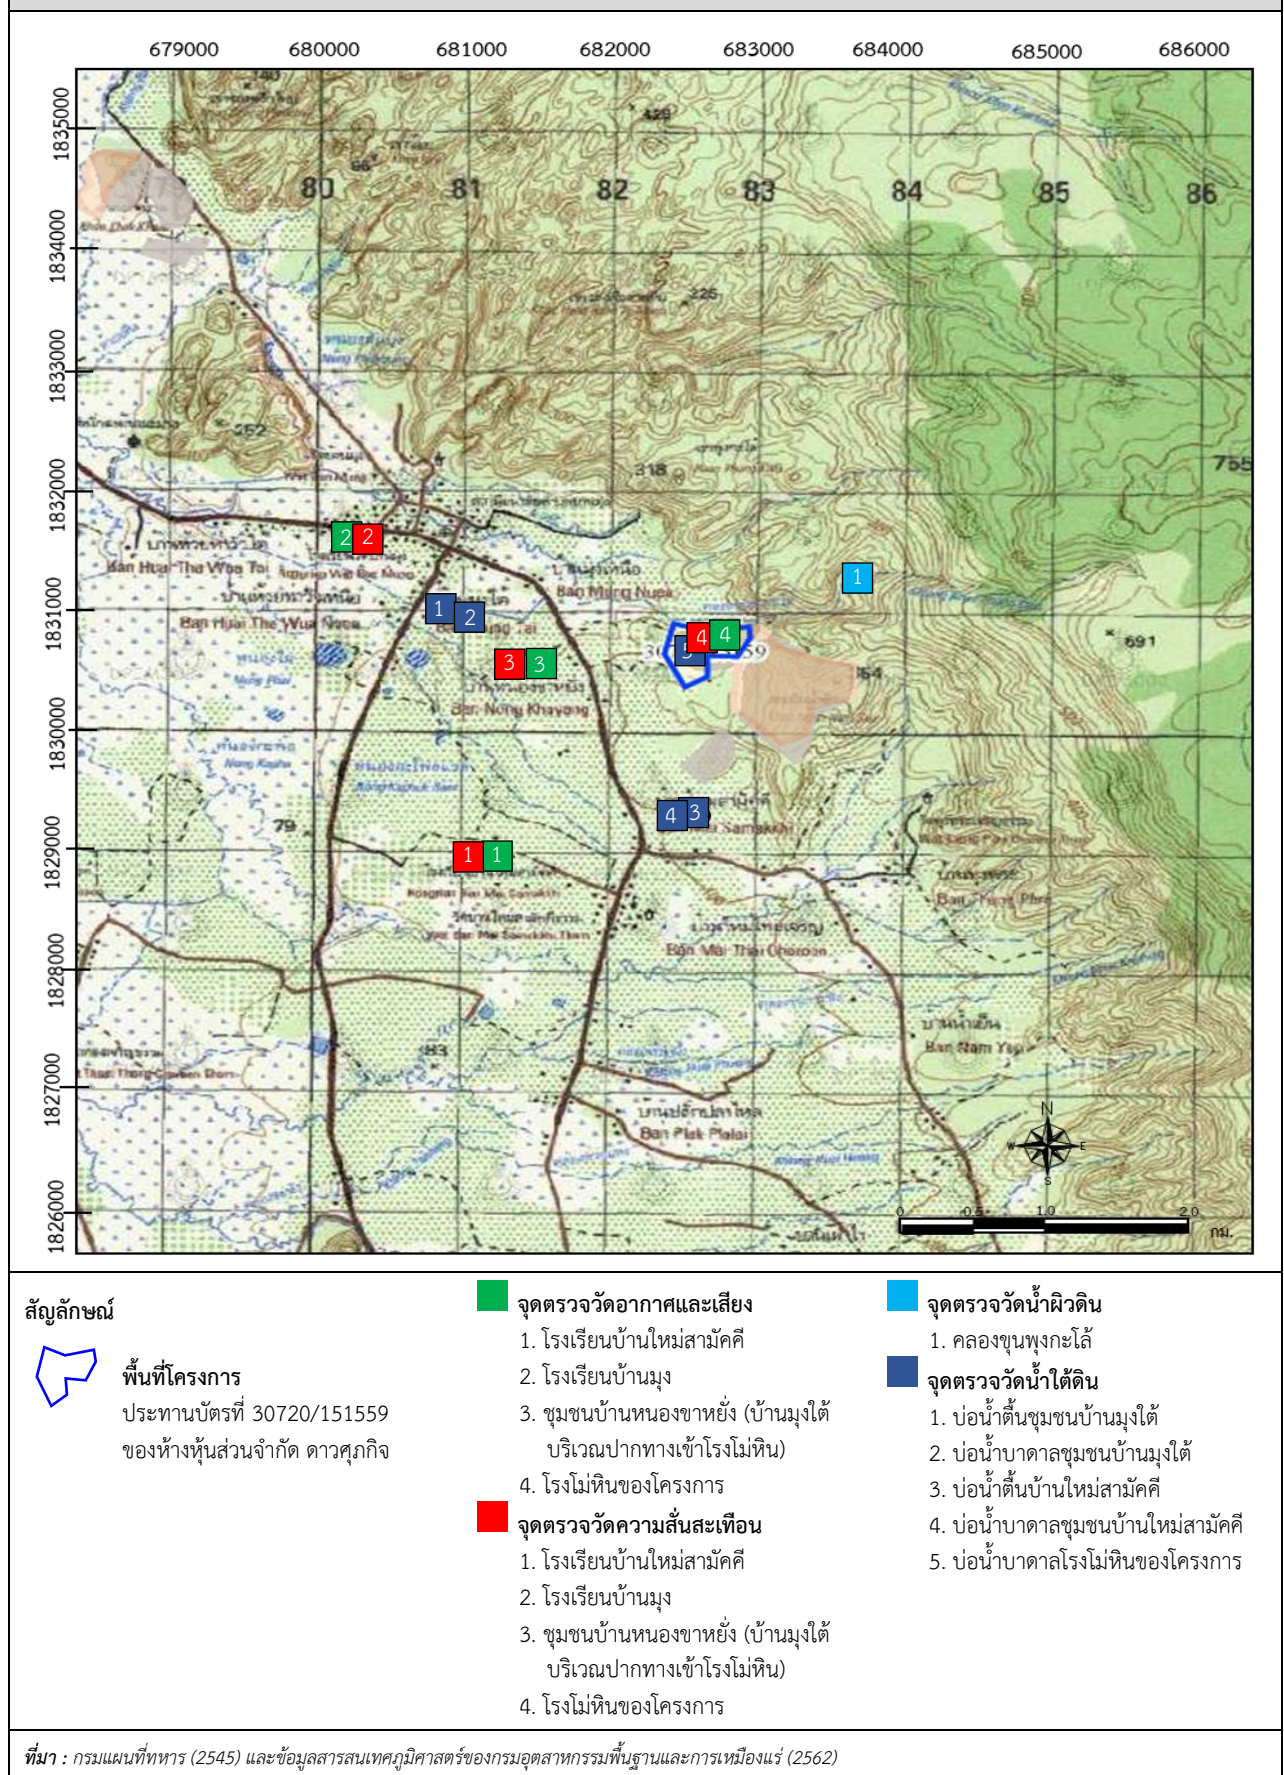
รูปที่ 2-23 แสดงตำแหน่งตรวจวัดคุณภาพสิ่งแวดล้อม

- โรงเรียนบ้านใหม่สามัคคี UTM 47 Q 682077 E, 1828530 N
- โรงเรียนบ้านมุง UTM 47 Q 680346 E, 1831564 N
- สำนักงานโรงโม่หินของโครงการ UTM 47 Q 682199 E, 1830930 N
- ชุมชนบ้านหนองขาหย่าง (บ้านมุงใต้บริเวณปากทางเข้าโรงโม่หิน) UTM 47 Q 681802 E, 1830595 N

ตำแหน่งสถานีตรวจวัดคุณภาพอากาศแสดงดังรูปที่ 2-23 โดยมีรายละเอียดดังนี้

ตำแหน่งสถานีตรวจวัดแสดงดังรูปที่ 2-23 รายละเอียดดังต่อไปนี้

ตำแหน่งสถานีตรวจวัดแสดงได้ดังรูปที่ 2-23 รายละเอียดดังต่อไปนี้

- คลองขุนพุงกะโล่ UTM 47 Q 683187 E, 1831002 N
- บ่อน้ำบาดาลบ้านมุงใต้ UTM 47 Q 680390 E, 1831617 N
- บ่อน้ำตื้นบ้านมุงใต้ UTM 47 Q 680929 E, 1831578 N
- บ่อน้ำบาดาลบ้านใหม่สามัคคี UTM 47 Q 681784 E, 1827083 N
- บ่อน้ำตื้นบ้านใหม่สามัคคี UTM 47 Q 682037 E, 1828484 N
- บ่อน้ำบาดาลของโครงการ UTM 47 Q 682255 E, 1830965 N
