## มาตรการป้องกันและแก้ไข ผลกระทบสิ่งแวดล้อมและ มาตรการติดตามตรวจสอบ คุณภาพสิ่งแวดล้อม

โครงการเหมืองแร่แคลไซต์

ประทานบัตรที่ 29144/15226

บริษัท ชินชนะ อินดัสตรีส์ (ไทยแลนด์) จำกัด

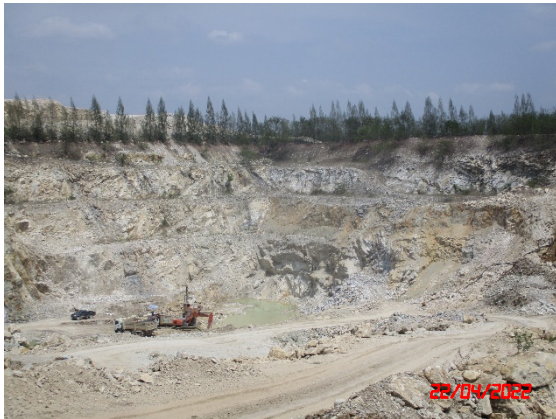
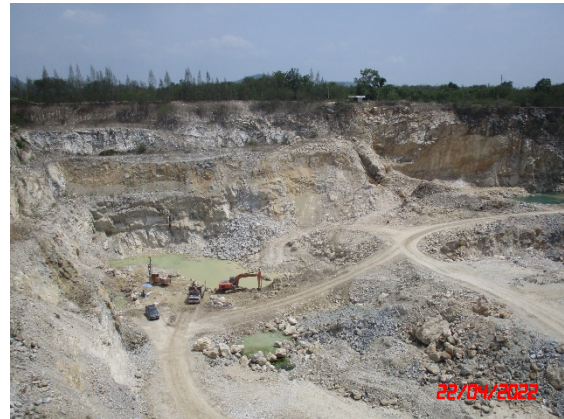
รูปที่ 2-1 พื้นที่หน้าเหมืองปัจจุบัน

เงื่อนไขตามมาตรการ	ผลการปฏิบัติตามมาตรการ	ปัญหาอุปสรรค ที่ไม่สามารถปฏิบัติ ตามมาตรการ และแนวทางแก้ไข
1. ให้เปิดทำเหมืองในลักษณะชั้นบันได ความสูงไม่เกิน 5 เมตร และ ความกว้างไม่น้อยกว่า 5 เมตร และให้รักษาความลาดชันของหน้า เหมืองให้อยู่ในสภาพที่ปลอดภัย	<ul style="list-style-type: none"> <li>วิศวกรผู้ควบคุมของโครงการได้วางแผนและดำเนินการเปิดหน้า เหมืองตามแผนผังโครงการ โดยเปิดหน้าเหมืองในลักษณะชั้นบันได ตามที่มาตรการกำหนด พร้อมทั้งควบคุมความลาดชันของหน้า เหมือง เพื่อป้องกันการพังทลายของหน้าเหมือง ดังรูปที่ 2-1</li> </ul>	-

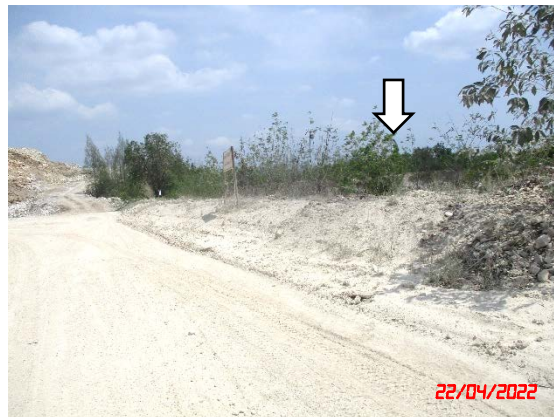
รูปที่ 2-2 แนวเขตพื้นที่เว้นการทำเหมือง

3. ให้ดำเนินการปลูกไม้ยืนต้นโตเร็วไม่ผลัดใบในพื้นที่ที่เว้นการทำเหมือง โดยวิธีปลูกให้มีระยะ 2x2 เมตร ภายในระยะเวลา 2 ปี หลังจากได้เริ่มเปิดทำเหมืองแร่แล้ว รวมทั้งให้มีการบำรุงรักษาดูแลต้นไม้เหล่านั้นให้มีความเจริญเติบโตที่ดี ทั้งนี้ก่อนที่จะดำเนินงานให้เสนอแผนการปลูกต้นไม้ พร้อมทั้งระบบพันธุ์ไม้และตำแหน่งที่ปลูกให้สำนักงานนโยบายและแผนสิ่งแวดล้อมพิจารณา	<ul style="list-style-type: none"> <li>ผู้ถือประทานบัตรได้ดูแลรักษาต้นไม้บริเวณพื้นที่ที่ไม่มีการทำเหมืองให้มีความหนาแน่นและเจริญเติบโตได้ดี พร้อมดำเนินการปลูกเพิ่มเติมทดแทนต้นไม้ที่ล้มตาย เพื่อใช้เป็นแนวกันชน (Buffer Zone) ป้องกันผลกระทบด้านฝุ่นละอองและเสียงรบกวน ดังรูปที่ 2-2 และรูปที่ 2-16</li> </ul>	-

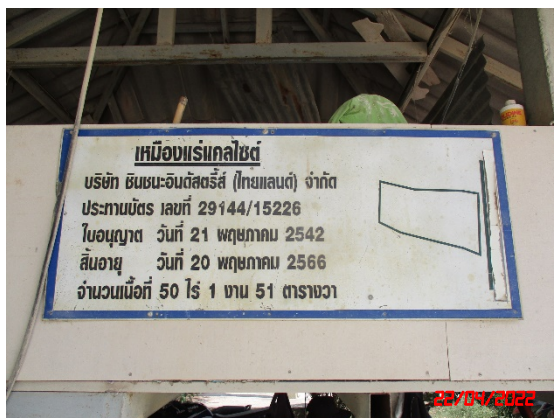
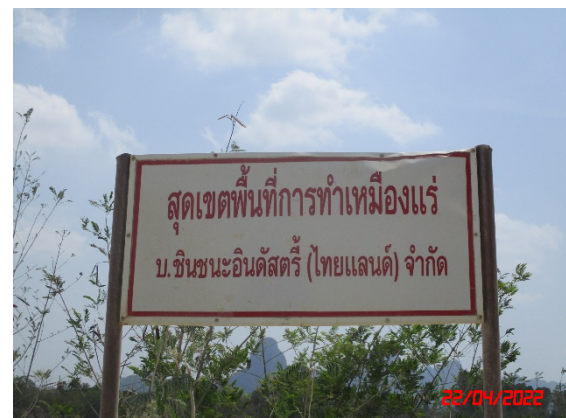
รูปที่ 2-3 ป้ายแสดงขอบเขตพื้นที่โครงการ

2. ให้เว้นแนวเขตไม่ทำเหมือง และกิจกรรมที่เกี่ยวข้องบริเวณเส้นทาง สาธารณะทางด้านทิศตะวันออก ของคำขอประทานบัตรที่ 46/2536 และ 58/2533 ตลอดจนทางน้ำห้วยซับเหล็กทางด้าน ทิศตะวันตก ของแปลงคำขอประทานบัตรที่ 58/2533 ในระยะทาง อย่างน้อย 50 เมตร พร้อมทั้งปลูกต้นไม้ยืนต้นโตเร็วให้เต็มพื้นที่	<ul style="list-style-type: none"> <li>วิศวกรผู้ควบคุมของโครงการได้ดำเนินการเว้นพื้นที่ไม่ทำเหมืองเข้า ใกล้บริเวณเส้นทางสาธารณะทางด้านทิศตะวันออกในระยะ 50 เมตร พร้อมทั้งดูแลรักษาต้นไม้บริเวณพื้นที่ที่ไม่มีการทำเหมือง ให้มี ความหนาแน่นและเจริญเติบโตได้ดี เพื่อใช้เป็นแนวกันชน (Buffer Zone) ป้องกันผลกระทบด้านฝุ่นละอองและเสียงรบกวนต่อชุมชน ใกล้เคียง ดังรูปที่ 2-2 พร้อมทั้งจัดทำป้ายแสดงขอบเขตพื้นที่ทำ เหมือง โดยติดตั้งไว้ในพื้นที่โครงการให้สามารถมองเห็นได้อย่าง ชัดเจน ดังรูปที่ 2-3</li> </ul>	-

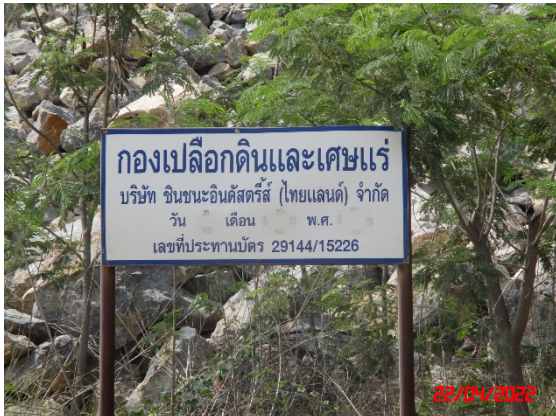
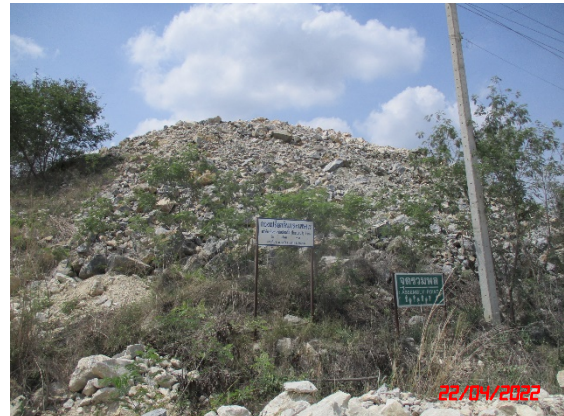
### รูปที่ 2-4 กองเปลือกดินและเศษแร่

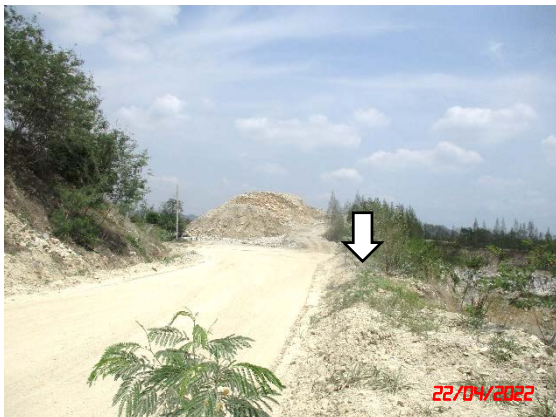
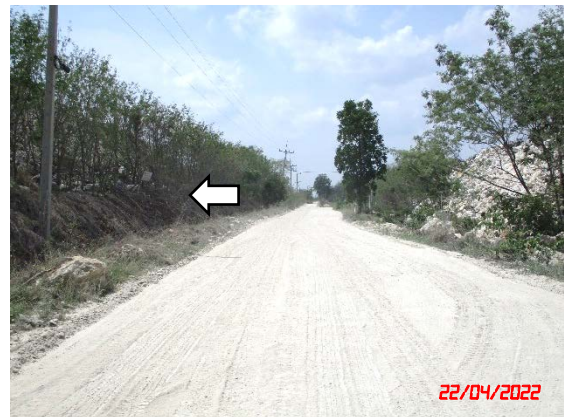
### รูปที่ 2-5 ค้นทำนบกิน

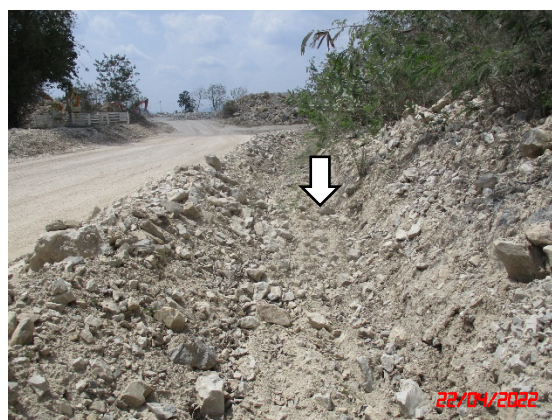
### รูปที่ 2-6 คูระบายน้ำ

3. ให้จัดเตรียมพื้นที่กองเก็บมูลดินและเศษหินไว้คำขอประทานบัตรละ 2 ไร่ กองสูงไม่เกิน 5 เมตร เพื่อรองรับเศษดิน-หิน ที่ได้จากหน้า เหมืองและไม่สามารถนำไปใช้ประโยชน์หรือแต่งแร่ได้ โดยแยกกอง เก็บเปลือกดินชั้นบนไว้ต่างหากจากดินชั้นล่าง ทั้งนี้ บริเวณโดยรอบ ที่เก็บกอง ให้สร้างคันทำนบและคูระบายน้ำล้อมรอบ	<ul style="list-style-type: none"> <li>ผู้ถือประทานบัตรได้จัดเตรียมพื้นที่เก็บกองเศษดินและเศษหินไว้ ทางด้านทิศตะวันออกของโครงการ พร้อมทั้งปลูกพืชคลุมดินไว้ ดังรูปที่ 2-4 ทั้งนี้ ในปัจจุบันเปลือกดินเศษหินมีปริมาณน้อยมาก เพราะการทำเหมืองของโครงการได้ขุดถึงชั้นแร่แล้ว และทาง โครงการมีการสร้างคันทำนบดินรอบพื้นที่กองเปลือกดิน เพื่อป้องกัน ตะกอนมูลดินออกสู่ภายนอก ดังรูปที่ 2-5 นอกจากนี้ได้ทำการขุด คูระบายน้ำล้อมรอบพื้นที่กองเปลือกดินและรอบพื้นที่โครงการ เพื่อระบายน้ำจากการทำเหมืองให้ไหลลงสู่บ่อรับน้ำต่อไป ดังรูปที่ 2-6</li> </ul>	-

9. ตรวจสอบคูรับน้ำฝนและบ่อดักตะกอน หากพบว่าปริมาณตะกอนดิน 1/3 ของความลึกและจะต้องขุดลอกโดยนำตะกอนไปเก็บกองที่กองเก็บเปลือกดิน และเศษหิน	<ul style="list-style-type: none"> <li>ผู้ถือประทานบัตรได้ดำเนินการขุดลอกคูระบายน้ำในพื้นที่โครงการให้ใช้งานได้ดีอยู่เสมอ เพื่อให้ น้ำฝนไหลได้สะดวก สำหรับบ่อดักตะกอนได้มีการพัฒนาส่วนลึกสุดของบ่อขุดเหมืองให้เป็นบ่อบ้านน้ำของโครงการ ซึ่งจะไม่มีการสูบน้ำออกนอกพื้นที่โครงการ ดังรูปที่ 2-6 และรูปที่ 2-7</li> </ul>	-

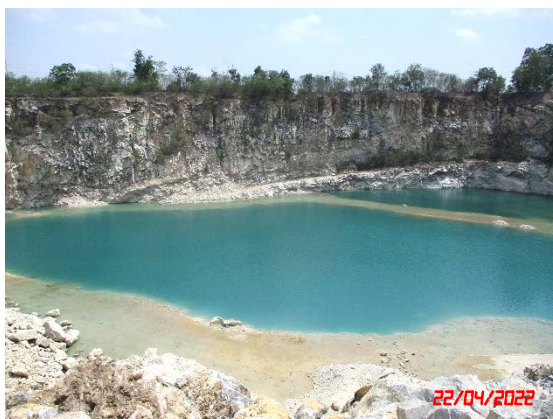
### รูปที่ 2-7 บ่อรับน้ำของโครงการ

เงื่อนไขตามมาตรการ	ผลการปฏิบัติตามมาตรการ	ปัญหาอุปสรรค ที่ไม่สามารถปฏิบัติตามมาตรการ และแนวทางแก้ไข
4. ให้จัดสร้างบ่อดักตะกอน ขนาดกว้าง 30 เมตร ยาว 30 เมตร และลึก 5 เมตร ทั้งสองค่าขอประทานบัตร พร้อมทั้งชุดระบายน้ำจากกองเก็บเศษดิน เศษหิน และหน้าเหมืองให้ระบายน้ำลงสู่บ่อดักตะกอนที่จัดสร้างนี้ โดยห้ามระบายน้ำพุ่งขึ้นนอกภายนอกโครงการอย่างเด็ดขาด	<ul style="list-style-type: none"> <li>วิศวกรผู้ควบคุมของโครงการได้ปรับบ่อชุมเหมืองบริเวณส่วนที่ลึกสุดไว้เป็นบ่อกักเก็บน้ำจากการทำเหมืองและน้ำฝน โดยน้ำในบ่อเหมืองจะเก็บไว้ใช้ในกิจกรรมต่างๆ ของโครงการ โดยไม่มีการระบายน้ำออกนอกพื้นที่โครงการ ดังรูปที่ 2-7</li> </ul>	-

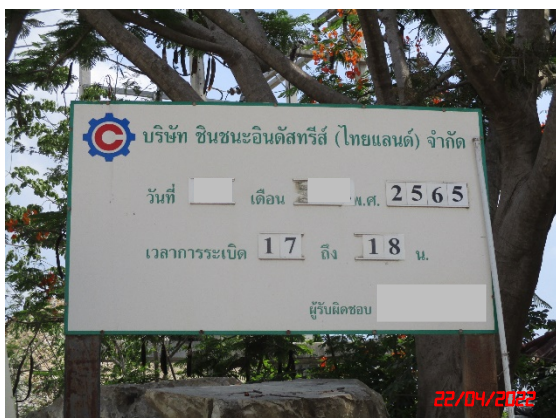
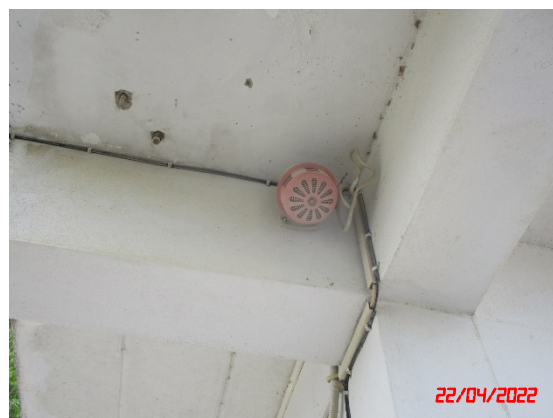
### รูปที่ 2-8 ป้ายเตือนเวลาระเบิด และเครื่องส่งสัญญาณเสียงเตือนก่อนการระเบิด

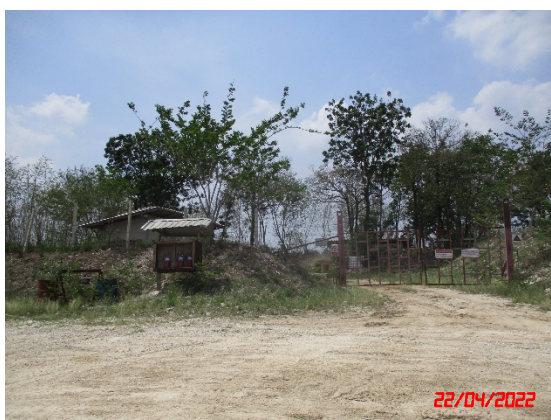
### รูปที่ 2-9 สถานที่เก็บวัตถุระเบิด

5. ให้ใช้วัตถุระเบิดในการทำเหมืองไม่เกิน 185 ปอนด์/จังหวัดวง โดยจะทำการระเบิดวันละ 1 ครั้ง ในเวลาประมาณ 17.00-18.00 น. ทั้งนี้ก่อนที่จะมีการระเบิดต้องมีสัญญาณเตือนก่อนทุกครั้ง และจะต้องได้ยินอย่างชัดเจนในรัศมี 500 เมตร จากบริเวณโดยรอบ	<ul style="list-style-type: none"> <li>วิศวกรผู้ควบคุมของโครงการได้ออกแบบการใช้วัตถุระเบิดและการระเบิดหน้าเหมือง โดยควบคุมให้ทำการระเบิดหน้าเหมืองวันละ 1 ครั้ง ในเวลา 17.00-18.00 น. และก่อนการระเบิดได้มีการเปิดสัญญาณเตือนก่อนทุกครั้ง ดังรูปที่ 2-8 พร้อมทั้งควบคุมให้มีการใช้ปริมาณวัตถุระเบิดเป็นไปตามแผนผังโครงการกำหนดและจัดสร้างอาคารเก็บวัตถุระเบิดให้มีขีดปลอดภัย เพื่อป้องกันการเกิดอุบัติเหตุ ดังรูปที่ 2-9</li> </ul>	-

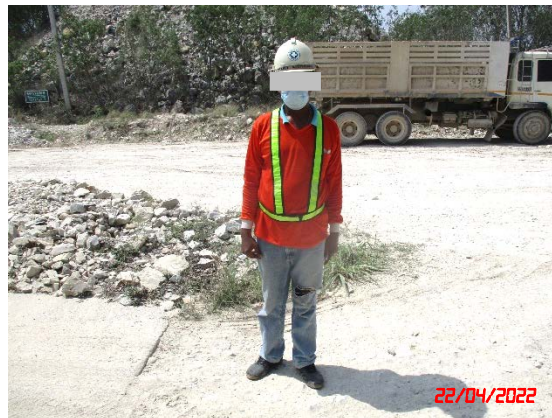
### รูปที่ 2-10 การสวมใส่อุปกรณ์ป้องกันอันตรายส่วนบุคคล

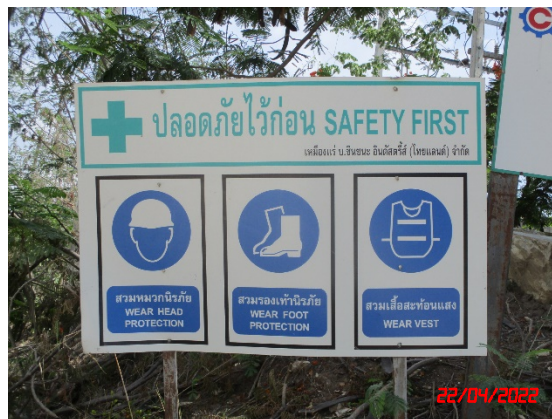
### รูปที่ 2-11 ป้ายด้านอาชีวอนามัยและความปลอดภัย

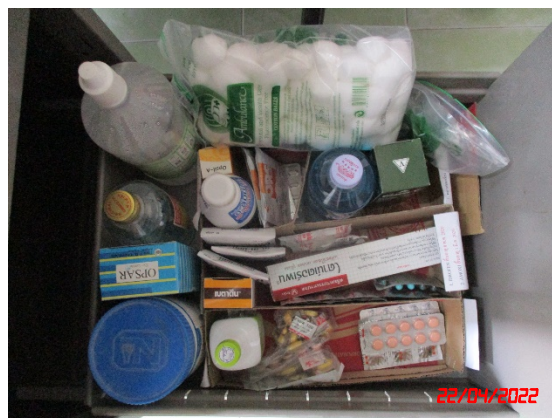
### รูปที่ 2-12 อุปกรณ์ปฐมพยาบาลเบื้องต้น

6. ให้จัดหาอุปกรณ์ป้องกันภัยส่วนบุคคลให้แก่พนักงานตามความเหมาะสม และจัดให้มีการตรวจสอบสุขภาพอย่างน้อยปีละ 2 ครั้ง	<ul style="list-style-type: none"> <li>ผู้ถือประทานบัตรได้จัดสรรงบประมาณในการจัดเตรียมอุปกรณ์ป้องกันภัยส่วนบุคคลให้เหมาะสมกับสภาพงาน พร้อมกำชับให้พนักงานสวมใส่ทุกครั้งขณะปฏิบัติงาน ดังรูปที่ 2-10 พร้อมจัดทำป้ายแสดงข้อมูลการสวมใส่อุปกรณ์ป้องกันอันตรายส่วนบุคคลให้สามารถมองเห็นได้ชัดเจน ดังรูปที่ 2-11 และได้จัดให้มีการตรวจสุขภาพพนักงาน ปีละ 2 ครั้ง รายละเอียดผลการตรวจสุขภาพดังกล่าวแนบ 4 นอกจากนี้ผู้ถือประทานบัตรได้จัดเตรียมอุปกรณ์ปฐมพยาบาลเบื้องต้น สำหรับใช้ในกรณีที่มีพนักงานเจ็บป่วยหรืออุบัติเหตุฉุกเฉินก่อนนำตัวส่งโรงพยาบาลต่อไป ดังรูปที่ 2-12</li> </ul>	-

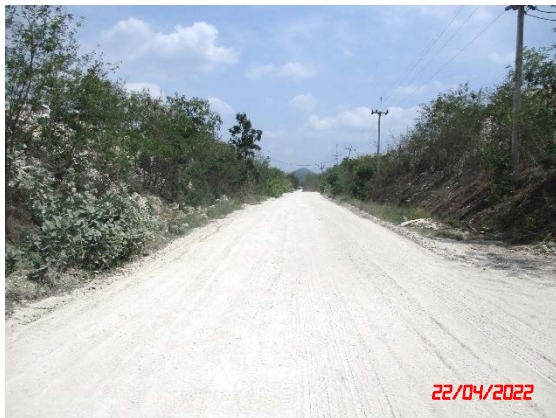
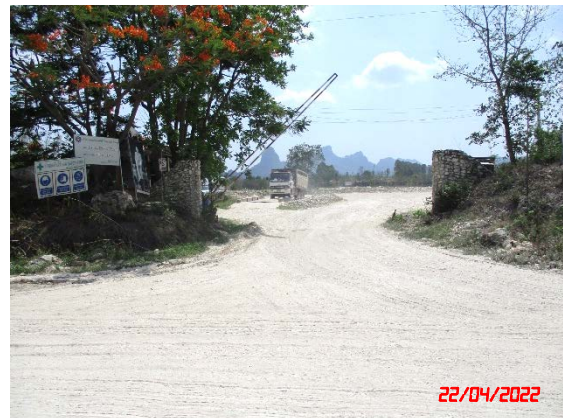
รูปที่ 2-13 สภาพเส้นทางขนส่งแร่

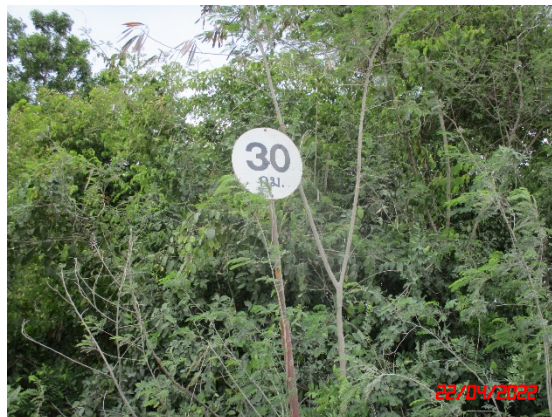
รูปที่ 2-14 ป้ายจำกัดความเร็ว

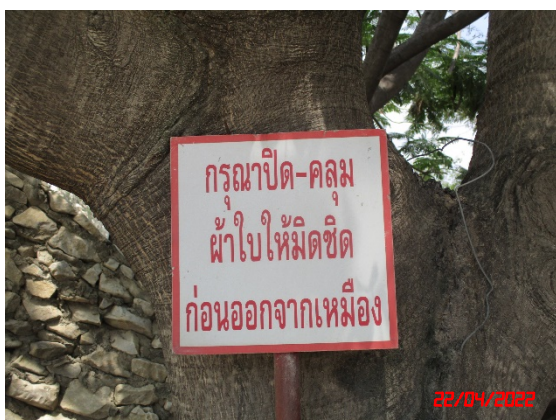
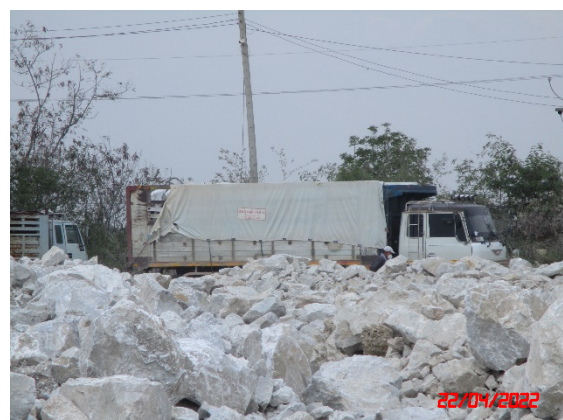
รูปที่ 2-15 ป้ายเตือนให้ปิดคลุมผ้าใบกระบะรถบรรทุก และการใช้ผ้าใบปิดคลุมรถบรรทุกแร่

8. ควบคุมความเร็วของรถขนส่งไม่ให้เกิน 30 กิโลเมตร/ชั่วโมง ในช่วงที่ผ่านชุมชนและรถขนส่งแร่ทุกคันจะต้องมีผ้าใบคลุมให้มิดชิด เพื่อลดการฟุ้งกระจายของฝุ่นละออง	<ul style="list-style-type: none"> <li>การดำเนินการทำเหมืองของโครงการได้มีมาตรการป้องกันผลกระทบจากการขนส่งแร่ เพื่อลดการฟุ้งกระจายของฝุ่นละอองและการเกิดอุบัติเหตุ โดยได้ดำเนินการดังนี้ <ul style="list-style-type: none"> <li>- มีการควบคุมความเร็วของรถบรรทุกไม่ให้เกิน 30 กิโลเมตรต่อชั่วโมง โดยเฉพาะในช่วงที่ผ่านพื้นที่ชุมชน พร้อมทั้งจัดทำป้ายให้สามารถมองเห็นได้ชัดเจน ดังรูปที่ 2-14</li> <li>- มีผ้าใบปิดคลุมกระบะรถบรรทุกให้มิดชิดทุกครั้งก่อนการขนส่งออกจากโรงแต่งแร่ ดังรูปที่ 2-15</li> </ul> </li> </ul>	-

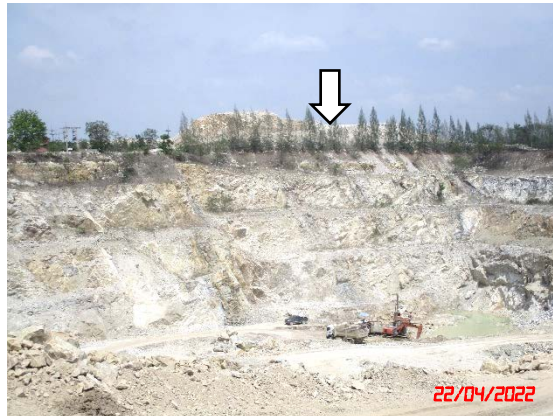
รูปที่ 2-16 แนวต้นไม้ริมขอบบ่อเหมือง
