มาตรการป้องกันและแก้ไข ผลกระทบสิ่งแวดล้อมและ มาตรการติดตามตรวจสอบ คุณภาพสิ่งแวดล้อม

มาตรการป้องกันและแก้ไขผลกระทบสิ่งแวดล้อม และมาตรการติดตามตรวจสอบคุณภาพสิ่งแวดล้อม

ผลการตรวจสอบการปฏิบัติตามมาตรการป้องกันและแก้ไขผลกระทบสิ่งแวดล้อม ตามที่ระบุไว้ในหนังสือแจ้งผลการพิจารณารายงานการวิเคราะห์ผลกระทบสิ่งแวดล้อมโครงการเหมืองแร่ยิปซัมและแอนไฮไดรต์ ประทานบัตรที่ 30344/16451 ของ บริษัท แร่สัณห์ จำกัด ตั้งอยู่ที่ ตำบลพรุฬห์ อำเภอบ้านนาสาร จังหวัดสุราษฎร์ธานี ตามหนังสือที่ ทส 1010.2/12856 ลงวันที่ 13 กันยายน 2562 รายละเอียดดังตารางที่ 2-1 ถึงตารางที่ 2-3

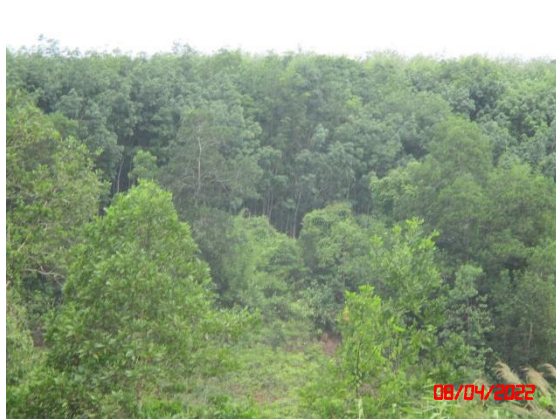
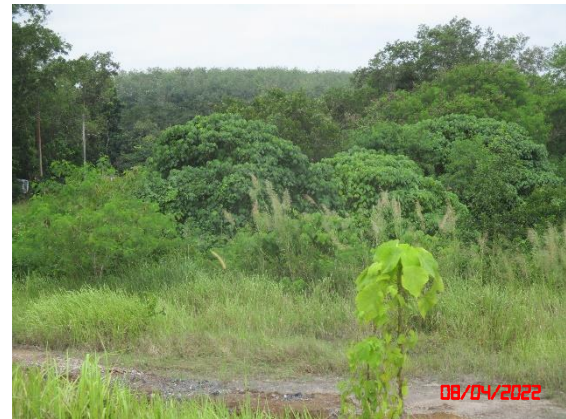
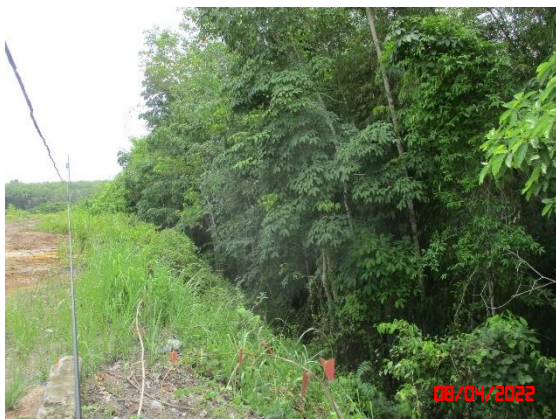
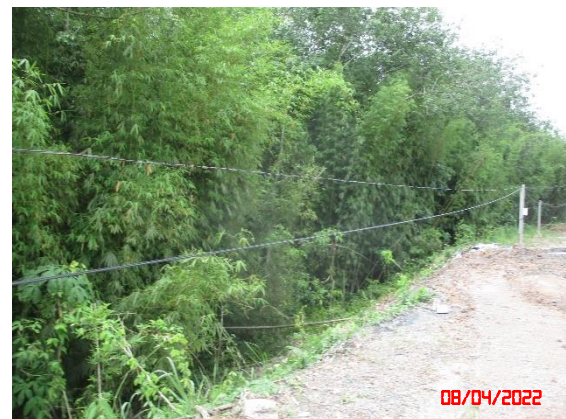
รูปที่ 2-2 พื้นที่เว้นการทำเหมือง

ในระยะ 10 เมตร รอบเขตประทานบัตรทางทิศตะวันตกเฉียงเหนือ

ในระยะ 20 เมตร บริเวณห้วยด้วน

เงื่อนไขตามมาตรการ	ผลการปฏิบัติตามมาตรการ	ปัญหา อุปสรรค ที่ไม่สามารถปฏิบัติตามมาตรการ และแนวทางแก้ไข
1. สภาพภูมิประเทศ		
1. กำหนดขอบเขตพื้นที่บริเวณที่ทำการปรับระดับให้มีความเหมาะสมต่อการใช้งาน เพื่อรองรับกิจกรรมตามแผนผังทำเหมือง และกำหนดพื้นที่เว้นการทำการทำเหมืองระยะ 10 เมตร โดยรอบเขตประทานบัตรทางทิศตะวันตกเฉียงเหนือ และระยะ 20 เมตร บริเวณห้วยด้วน โดยพื้นที่ไม่มีกิจกรรมการทำเหมืองให้รักษาสภาพภูมิประเทศเดิมไว้	<ul style="list-style-type: none"> ผู้ถือประทานบัตรได้กำหนดแนวเว้นพื้นที่ไม่ทำเหมืองระยะ 10 เมตร โดยรอบเขตประทานบัตรทางทิศตะวันตกเฉียงเหนือ และระยะ 20 เมตรบริเวณห้วยด้วน พร้อมทั้งดูแลรักษาดินไม้เดิมและปลูกเสริมในกรณีที่ดินไม่เกิดการล้มตายเสียหาย เพื่อรักษาสภาพพื้นที่เดิมไว้ให้มากที่สุด ดังรูปที่ 2-2 	-

เงื่อนไขตามมาตรการ	ผลการปฏิบัติตามมาตรการ	ปัญหา อุปสรรค ที่ไม่สามารถปฏิบัติตามมาตรการ และแนวทางแก้ไข
7. ปลุกต้นไม้โตเร็วบริเวณหน้าเหมืองที่ไม่มีการผลิตแร่ เพื่อเป็นแนวกันการพังกระจายของฝุ่นละออง และปรับด้านทัศนียภาพ	<ul style="list-style-type: none"> ผู้ถือประทานบัตรได้ทำการปลุกต้นไม้ยืนต้นโตเร็วบริเวณโดยรอบพื้นที่โครงการ พื้นที่เว้นการทำเหมือง เพื่อเป็นแนวกันการพังกระจายของฝุ่นละออง และเพื่อทัศนียภาพที่สวยงามดังรูปที่ 2-2 และรูปที่ 2-9 	-

9. ให้ดูแลต้นไม้ที่ปลูกไว้ในบริเวณต่างๆ รวมทั้งป้องกันการตัดไม้ทำลายป่าบริเวณพื้นที่ไม่ทำเหมืองที่เว้นไว้โดยรอบให้อยู่ในสภาพธรรมชาติเพื่อให้ต้นไม้ที่ขึ้นอยู่ในบริเวณนี้ช่วยปิดกั้นหรือลดระดับของเสียงให้ไปถึงชุมชนได้น้อยลง	<ul style="list-style-type: none"> ผู้ถือประทานบัตรได้ทำการปลูกต้นไม้ยืนต้นโตเร็วบริเวณโดยรอบพื้นที่โครงการ พื้นที่เว้นการทำเหมือง เพื่อเป็นแนวกันการฟุ้งกระจายของฝุ่นละออง และเพื่อทัศนียภาพที่สวยงามดังรูปที่ 2-2 และรูปที่ 2-9 	-

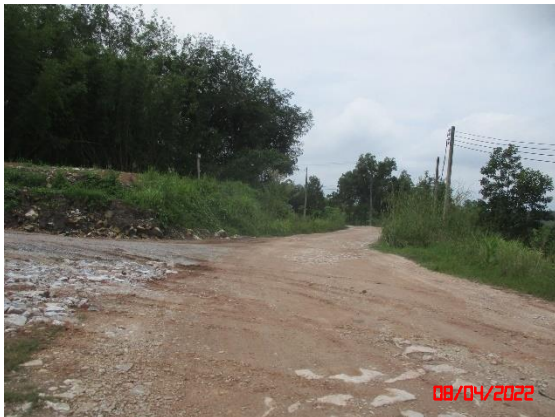
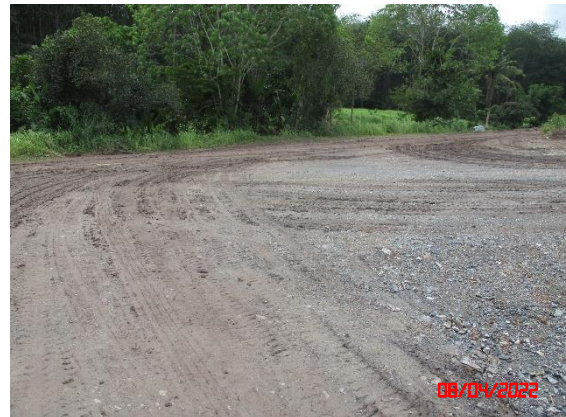
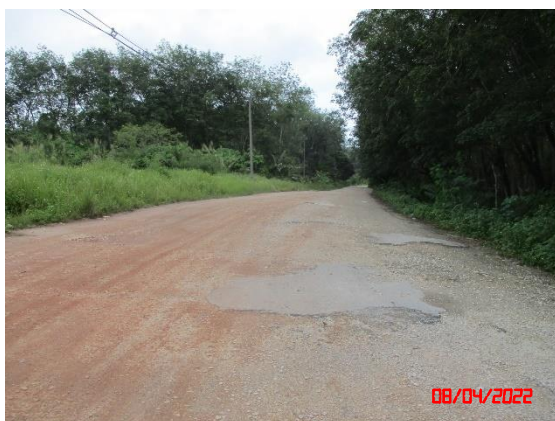
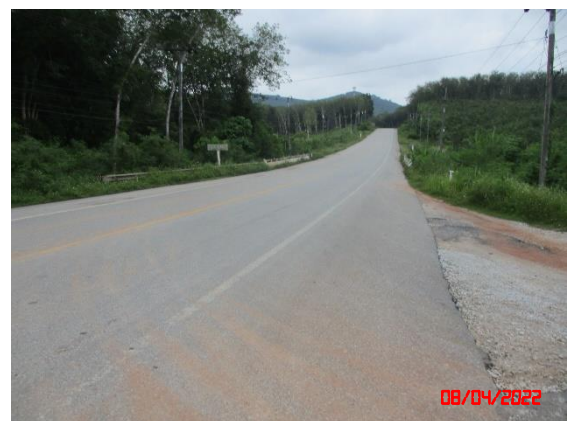
รูปที่ 2-7 สภาพเส้นทางขนส่งแร่

บริเวณภายในพื้นที่โครงการ

บริเวณทางเชื่อมออกสู่ทางหลวงสาธารณะ

4. ดูแลรักษาเส้นทางขนส่งแร่ภายในโครงการให้คงสภาพเป็นถนนผิวบดอัดแน่น พร้อมทั้งดูแลและบำรุงรักษาเส้นทางขนส่งแร่ให้อยู่ในสภาพดีตลอดระยะเวลาปฏิบัติงาน และดูแลรักษาเส้นทางทางเข้า-ออก พื้นที่โครงการก่อนออกสู่ทางหลวงหมายเลข 4009	<ul style="list-style-type: none"> ● ผู้ถือประทานบัตรได้ดูแลรักษาเส้นทางขนส่งแร่ภายในและภายนอกพื้นที่โครงการให้ใช้งานได้ดีอยู่เสมอ โดยปรับปรุงให้เป็นถนนดินบดอัดแน่น เพื่อลดการฟุ้งกระจายของฝุ่นละออง ดังรูปที่ 2-7 หากบริเวณใดมีการชำรุด จะเร่งดำเนินการปรับปรุงซ่อมแซมทันที 	-

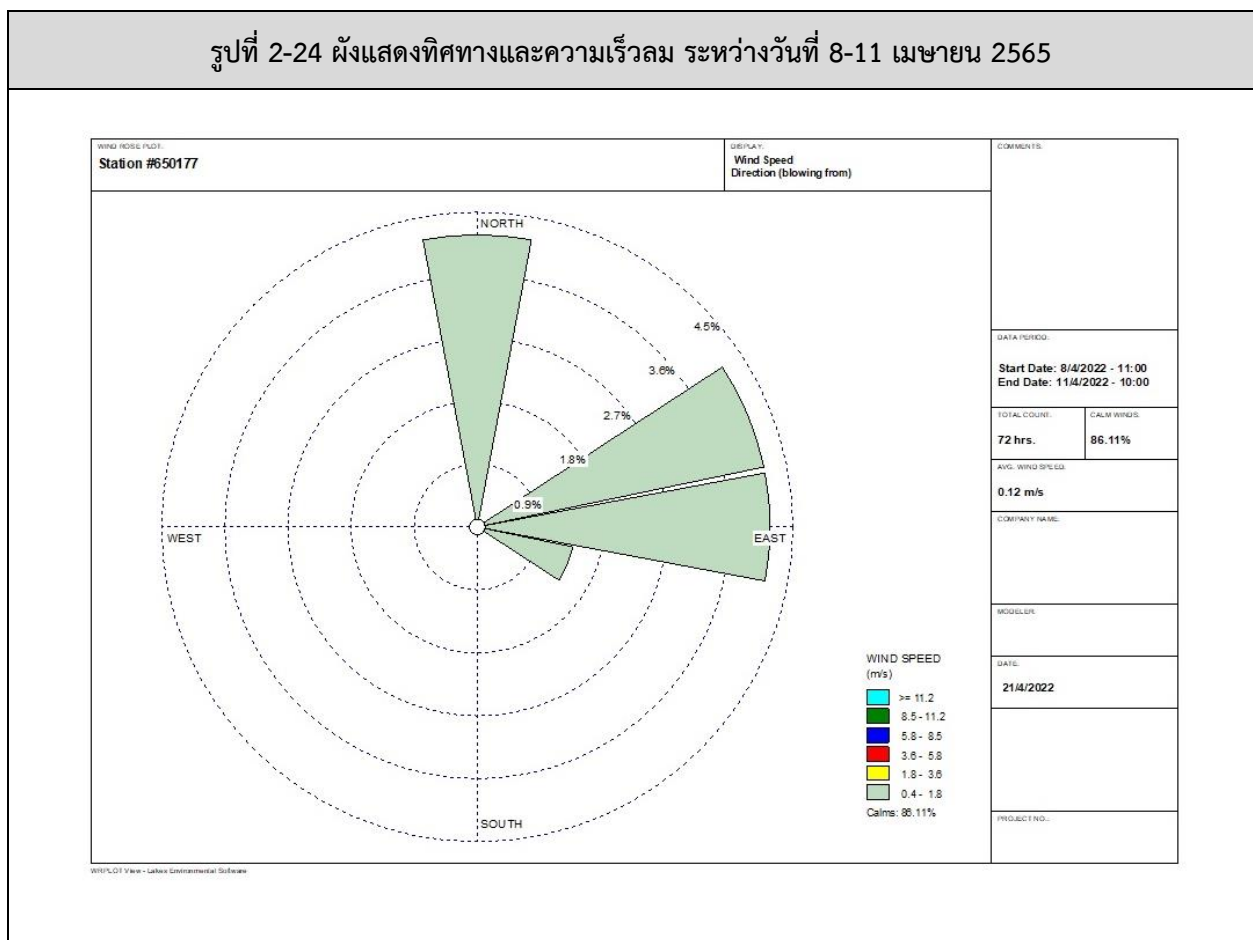
รูปที่ 2-24 ผังแสดงทิศทางและความเร็วลม ระหว่างวันที่ 8-11 เมษายน 2565

การตรวจวัดความเร็วและทิศทางลม ระหว่างวันที่ 8-11 เมษายน 2565 บริเวณบ้านราษฎรทางทิศเหนือ พบว่า ลมส่วนใหญ่มีทิศทางของลมพัดมาจากทางทิศเหนือ ทิศตะวันออกเฉียงเหนือ และทิศตะวันออกเฉียงเหนือค่อนข้างไปทางทิศตะวันออกเฉียงเหนือ ความเร็วลมส่วนใหญ่มีค่าต่ำกว่า 0.4 เมตรต่อวินาที จัดเป็นลมสงบ (Calm) ตามการแบ่งขนาดลมของโบฟอร์ต (The Beau fort Scale of Wind-ภูมิศาสตร์ กายภาพ, ทีวี ทองสว่าง และคณะ, 2536) เนื่องจากลมส่วนใหญ่พัดมาจากทางทิศเหนือ ทิศตะวันออกเฉียงเหนือ และทิศตะวันออกเฉียงเหนือค่อนข้างไปทางทิศตะวันออกเฉียงเหนือ แต่เนื่องจากความเร็วลมส่วนใหญ่ มีค่าต่ำกว่า 0.4 เมตร/วินาที ซึ่งมีค่าต่ำมาก ทั้งนี้ ทางโครงการได้ปฏิบัติตามมาตรการลดผลกระทบในเรื่องการฟุ้งกระจายของฝุ่นละอองจากกิจกรรมการทำเหมือง และมีมาตรการป้องกันการฟุ้งละอองอย่างต่อเนื่อง และเฝ้าระวังอย่างเคร่งครัด แสดงได้ดังรูปที่ 2-24 และตารางที่ 2-5 หนังสือรับรองผลการวิเคราะห์ทางห้องปฏิบัติการดังเอกสารแนบ 11 เอกสารสอบเทียบเครื่องมือดังเอกสารแนบ 12 และหนังสืออนุญาตทะเบียนห้องปฏิบัติการวิเคราะห์ ดังเอกสารแนบ 13
