มาตรการป้องกันและแก้ไข ผลกระทบสิ่งแวดล้อมและ มาตรการติดตามตรวจสอบ คุณภาพสิ่งแวดล้อม

มาตรการป้องกันและแก้ไขผลกระทบสิ่งแวดล้อม และมาตรการติดตามตรวจสอบคุณภาพสิ่งแวดล้อม

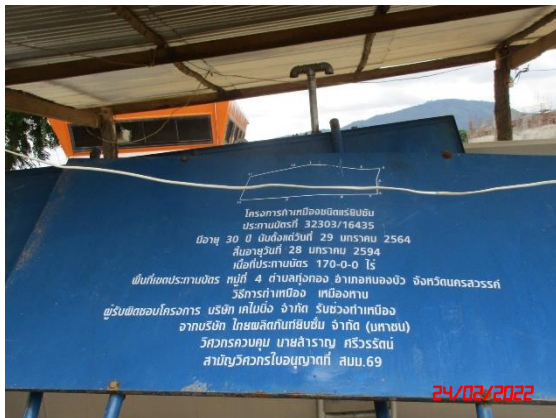
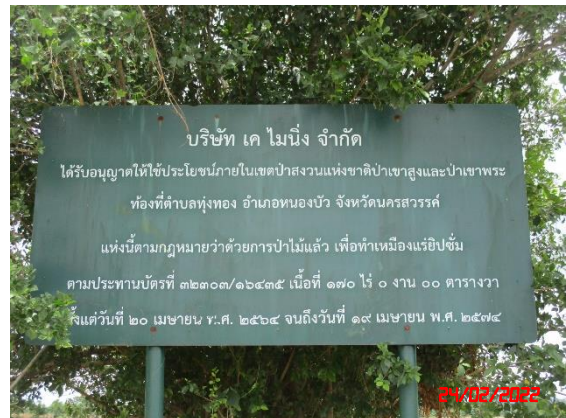
รูปที่ 2-1 ป้ายแสดงข้อมูลโครงการ

2. ให้จัดทำป้ายแสดงขอบเขตพื้นที่โครงการและขอบเขตการทำเหมืองบริเวณโครงการเพื่อให้ง่ายต่อการตรวจสอบพื้นที่และการปฏิบัติงานบริเวณโครงการ โดยบริเวณแนวกันเขตพื้นที่ไม่ทำเหมืองให้จัดทำเสาคอนกรีต เหล็ก หรือวัสดุอื่นๆ ตามความเหมาะสม	<ul style="list-style-type: none"> ผู้ถือประทานบัตรได้จัดทำป้ายแสดงขอบเขตการทำเหมือง และรายละเอียดข้อมูลของโครงการ โดยติดตั้งไว้ที่บริเวณด้านหน้าพื้นที่โครงการให้สามารถมองเห็นได้อย่างชัดเจน เพื่อให้ง่ายต่อการตรวจสอบพื้นที่ และปฏิบัติงานบริเวณโครงการดังรูปที่ 2-1 	-

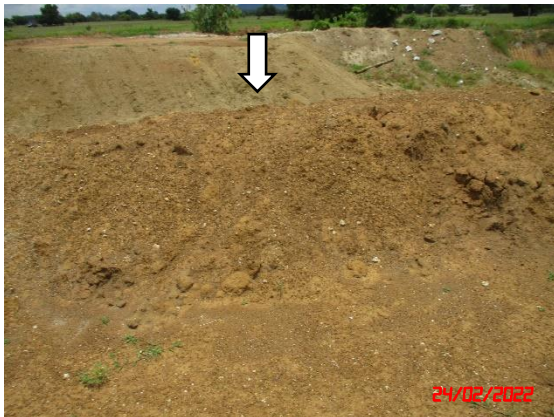
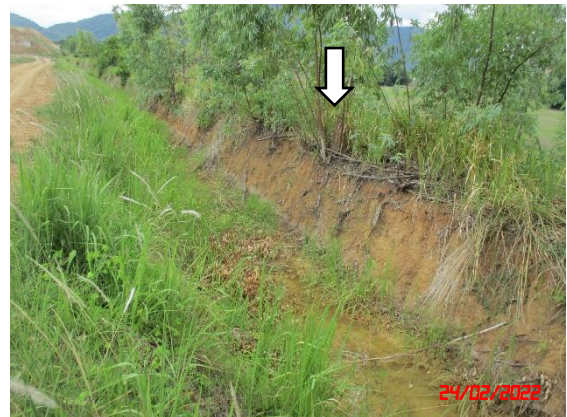
รูปที่ 2-2 คันทำนบกิน

2. ให้จัดสร้างคันทำนบกั้นดินรูปสี่เหลี่ยมคางหมูบริเวณพื้นที่ทำเหมือง มีขนาดกว้าง 6 เมตร สูง 1.5 เมตร และสันคันทำนบกั้นกว้าง 2 เมตร พร้อมทั้งให้ปลูกไม้ยืนต้นโตเร็วและพืชคลุมดินเพื่อป้องกันการชะล้างพังทลาย

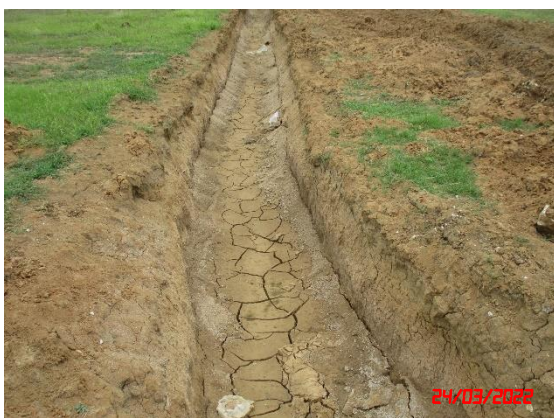
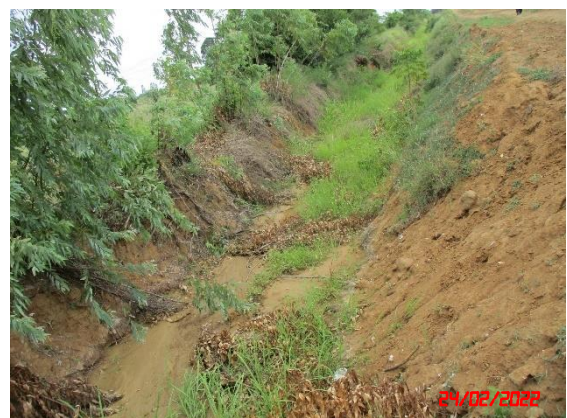
รูปที่ 2-3 คูระบายน้ำ

3. ให้จัดสร้างคูระบายน้ำรูปสี่เหลี่ยมคางหมู ขนาดท้องร่องกว้าง 1 เมตร ปากคูระบายน้ำกว้าง 1 เมตร และความลึก 1 เมตร		
5. ทรัพยากรดิน		
1. ให้นำเศษดินที่เกิดจากการปรับเตรียมพื้นที่มาใช้ประโยชน์ภายในพื้นที่โครงการห้ามนำออกภายนอกโครงการหรือเก็บกองไว้นอกพื้นที่เก็บกองตามที่กำหนด	<ul style="list-style-type: none">ผู้ถือประทานบัตรได้ดำเนินการนำเศษดิน/เปลือกดินที่ได้จากการทำเหมืองนี้ไปใช้ประโยชน์ในการปรับปรุงถนนเส้นทางขนส่งแร่ คันทำนบกั้นดิน ปลูกต้นไม้ฟื้นฟูสภาพพื้นที่โครงการ ให้มีสภาพดีอยู่เสมอ และหากยังมีเปลือกดินคงเหลือ ผู้ถือประทานบัตรจะนำไปเก็บกองไว้นอกพื้นที่ที่จัดเตรียมไว้ ให้เป็นไปตามแผนผังการทำเหมือง ดังรูปที่ 2-4	-

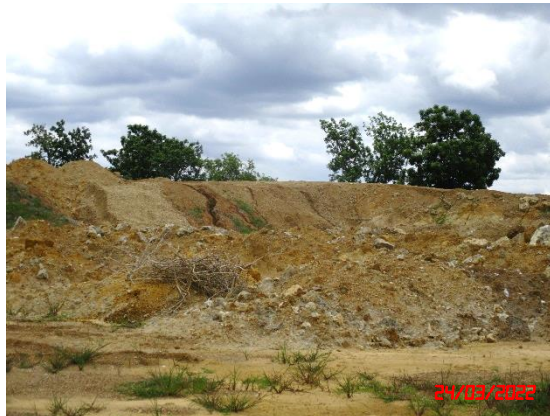
รูปที่ 2-4 พื้นที่เก็บกองเปลือกดิน

2. ให้จัดเตรียมพื้นที่ลานเก็บกอง ตามที่แผนผังโครงการกำหนดพื้นที่ประมาณ 17 ไร่ เก็บกองเปลือกดินชั้นๆ แต่ละชั้นสูงประมาณ 10 เมตร มีความสูงรวมของกองดินประมาณ 30 เมตร โดยมีลาดเอียงของกองดินไม่เกิน 34 องศา

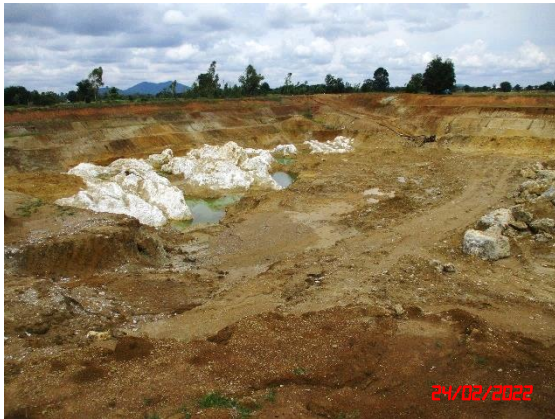
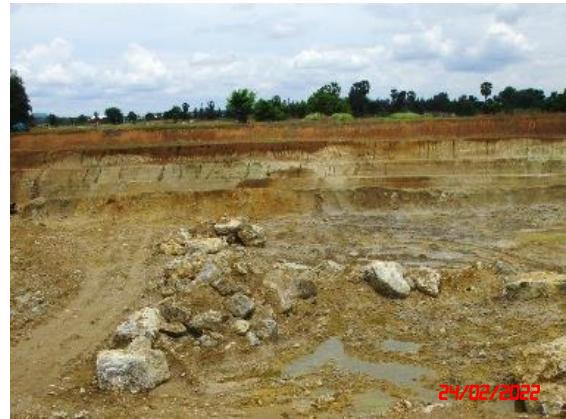
รูปที่ 2-7 ลักษณะหน้าเหมืองปัจจุบัน

2. การเปิดพื้นที่ในชั้นเปลือกดินชั้นบนได้สูงไม่เกิน 5 เมตร กว้างไม่ต่ำกว่า 5 เมตร ความลาดชันรวมไม่เกิน 34 องศา ในชั้นแร่ยับซึม ชั้นบนได้สูงไม่เกิน 10 เมตร มีความกว้างไม่ต่ำกว่า 10 เมตร มีความลาดชันรวมไม่เกิน 45 องศา	<ul style="list-style-type: none"> ผู้ถือประทานบัตรร่วมกับวิศวกรผู้ควบคุมของโครงการวางแผนและออกแบบการเปิดหน้าเหมืองให้เป็นไปตามแผนผังโครงการ โดยจะทำการเปิดหน้าเหมืองในลักษณะชั้นบันได พร้อมควบคุมความลาดชันรวมไม่ให้เกิน 45 องศา และดูแลตรวจสอบเสถียรภาพของหน้าเหมืองให้มีความมั่นคงและปลอดภัย เพื่อป้องกันการพังทลาย ปัจจุบันทางโครงการอยู่ในช่วงเริ่มต้นเปิดการทำเหมืองและพัฒนาหน้าเหมืองให้มีลักษณะเป็นชั้นบันไดให้เป็นไปตามแผนผังโครงการ ดังรูปที่ 2-7 	-

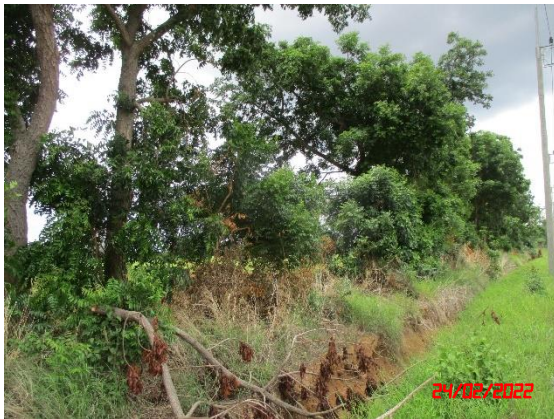
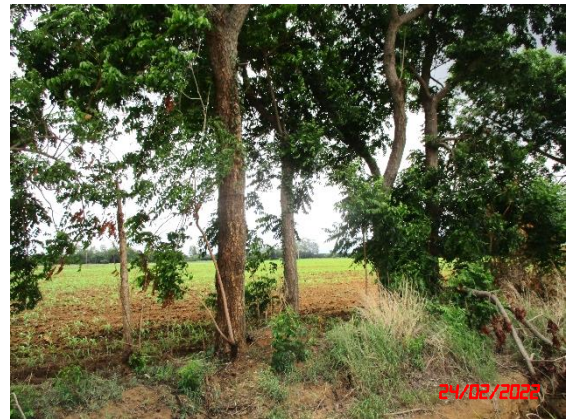
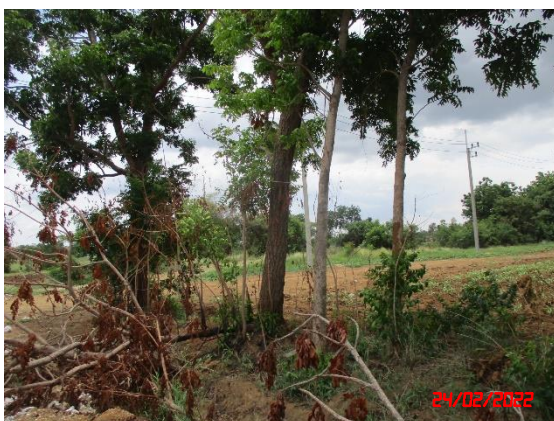
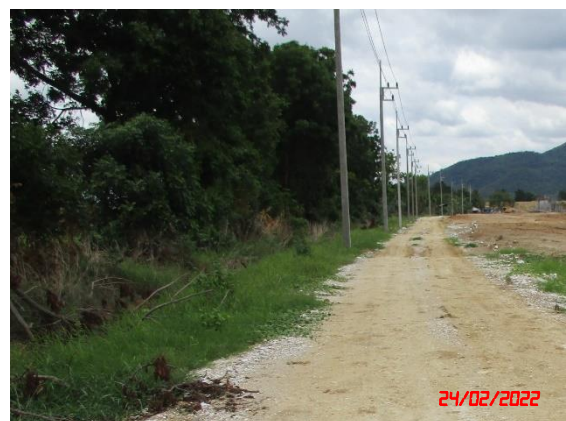
รูปที่ 2-8 แนวต้นไม้บริเวณพื้นที่เว้นการทำเหมืองและโดยรอบโครงการ

4. ให้ดูแลแนวต้นไม้ที่ทำการปลูกภายในโรงแต่งแร่ของโครงการโดยให้พิจารณาพันธุ์ไม้ยืนต้นโตเร็ว หรือเป็นพันธุ์ไม้ที่มีความสำคัญ (IVI) สูง จากการสำรวจชนิดพันธุ์ไม้ เช่น ประดู่ อ้อยช้าง และเก็ดแดง เป็นต้น หรือปลูกไม้โตเร็วหรือไม้ทรงสูงเพิ่มเติม เช่น สนประดิดพัทธ เป็นต้น หรือพิจารณาปลูกไม้เศรษฐกิจเพิ่มเติม เช่น ไม้สัก เป็นต้น และหากพบต้นไม้ตายลงให้รีบปลูกทดแทนทันที	<ul style="list-style-type: none"> ผู้ถือประทานบัตรได้ดูแลแนวต้นไม้ที่มีอยู่เดิมและต้นไม้พื้นที่ที่ไม่มีการทำเหมืองให้เจริญเติบโตได้ดี และดำเนินการปลูกพืชคลุมดินและไม้ยืนต้นเพิ่มเติมทดแทนต้นไม้ที่มีการล้มตายไป เพื่อช่วยป้องกันผลกระทบด้านฝุ่นละออง เสี่ยงรบกวน รวมถึงปรับทัศนียภาพให้สวยงามยิ่งขึ้น (Buffer zone) ดังรูปที่ 2-8 	-

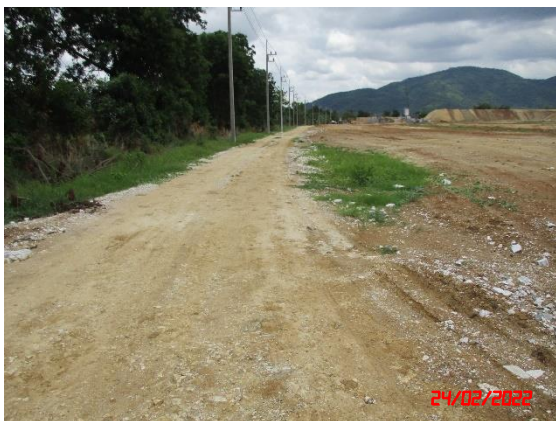
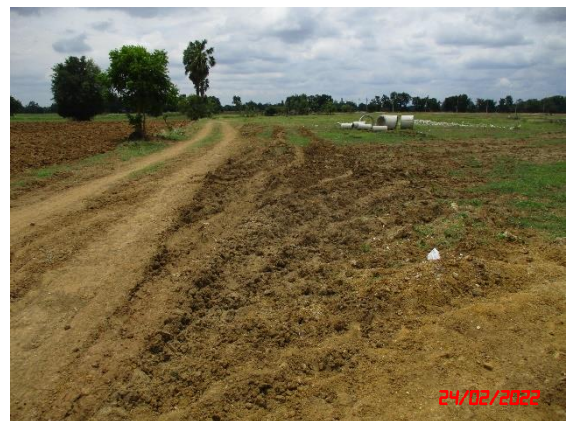
รูปที่ 2-10 เส้นทางขนส่งแร่

4. ให้ขออนุญาตกับหน่วยงานที่เกี่ยวข้องในการขอปล่อยน้ำออกภายนอกออกพื้นที่และแจ้งผู้นำชุมชนให้รับทราบก่อนการดำเนินการ		
5. ทรัพยากรดิน		
1. ให้นำเปลือกดินไปเก็บกองบริเวณพื้นที่เก็บกองเปลือกดินที่จัดเตรียมไว้ภายในโครงการ และทยอยถมกลับบ่อเหมืองที่ผ่านการทำเหมืองตามแผนการทำเหมืองในแต่ละช่วงปี	<ul style="list-style-type: none">เปลือกดินที่ได้จากการปรับเตรียมพื้นที่และการเปิดหน้าเหมือง ผู้ถือประทานบัตรได้นำไปสร้างคันทำนบดิน ฟื้นฟูพื้นที่ที่ผ่านการทำเหมืองของโครงการ และปรับปรุงเส้นทางขนส่งแร่ภายในพื้นที่โครงการดังรูปที่ 2-10	-
