โครงการ ไอดีโอ สุขุมวิท 115 ตั้งอยู่ที่ถนนสุขุมวิท ตำบลเทพารักษ์ อำเภอเมืองสมุทรปราการ จังหวัดสมุทรปราการ มีขนาดพื้นที่ 4-1-48.8 ไร่ (6,995.2 ตารางเมตร) ดำเนินการโดย บริษัท อนันดา ดีเวลลอปเม้นท์ จำกัด(มหาชน) สำนักงานตั้งอยู่เลขที่ 99/1 หมู่ที่ 14 ซอยหมู่บ้านวินด์มิลล์ ถนนบางนา-ตราด ตำบลบางพลีใหญ่ อำเภอบางพลี จังหวัดสมุทรปราการ สำหรับดำเนินโครงการไอดีโอ สุขุมวิท 115 มีลักษณะเป็นอาคารชุดพักอาศัย ขนาดความสูง 35 ชั้น จำนวน 1 อาคาร มีจำนวนห้องชุดประมาณ 1,005 ห้อง แบ่งเป็นห้องชุดพักอาศัยจำนวน 998 ห้อง และห้องชุดเพื่อการพาณิชย์ (ร้านค้า) จำนวน 7 ห้อง ทั้งนี้ โครงการเข้าข่ายที่จะต้องศึกษาและจัดทำรายงานการวิเคราะห์ผลกระทบสิ่งแวดล้อม ในขั้นตอนของการขออนุญาตก่อสร้างตามประกาศกระทรวงทรัพยากรธรรมชาติและสิ่งแวดล้อม เรื่องกำหนดประเภทและขนาดของโครงการหรือกิจการซึ่งต้องจัดทำรายงานการวิเคราะห์ผลกระทบสิ่งแวดล้อมและหลักเกณฑ์ วิธีการ ระเบียบปฏิบัติ และแนวทางการจัดทำรายงานการวิเคราะห์ผลกระทบสิ่งแวดล้อม พ.ศ. 2555 ที่กำหนดให้อาคารอยู่อาศัยรวมตามกฎหมายว่าด้วยการควบคุมอาคารที่มีจำนวนห้องพักตั้งแต่ 80 ห้องขึ้นไปหรือมีพื้นที่ใช้สอยตั้งแต่ 4,000 ตารางเมตรขึ้นไป ต้องจัดทำรายงานการวิเคราะห์ผลกระทบสิ่งแวดล้อม เสนอต่อสำนักงานนโยบายและแผนทรัพยากรธรรมชาติและสิ่งแวดล้อม (สผ.) เพื่อประกอบการพิจารณาก่อนการดำเนินการ

ราย

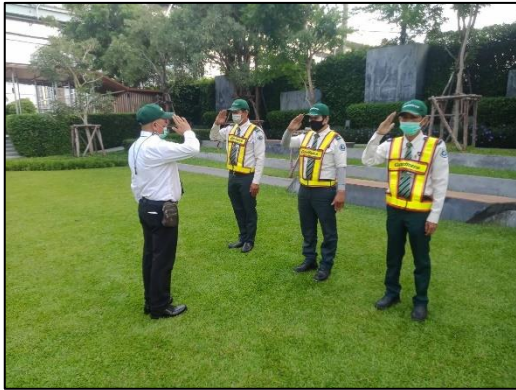
ภาพที่ 1 เจ้าหน้าที่รักษาความปลอดภัย

1.ทรัพยากรทางกายภาพ				
1.1 สภาพภูมิประเทศ	1.ดูแลรักษาความเป็นระเบียบเรียบร้อยในโครงการ ให้อยู่ในสภาพดีอยู่เสมอ	โครงการจัดให้มีเจ้าหน้าที่ดูแลรักษาความเป็น ระเบียบเรียบร้อยในโครงการให้อยู่ในสภาพดีอยู่ เสมอ	-	- ดังภาพที่ 1

8. หมั่นดูแลรักษาความสะอาดพื้นถนนภายใน โครงการสม่ำเสมอ เพื่อลดปริมาณฝุ่นละออง	โครงการจัดให้มีเจ้าหน้าที่หมั่นดูแลรักษาความ สะอาดพื้นถนนภายในโครงการสม่ำเสมอ เพื่อลด ปริมาณฝุ่นละออง	-	- ดังภาพที่ 1

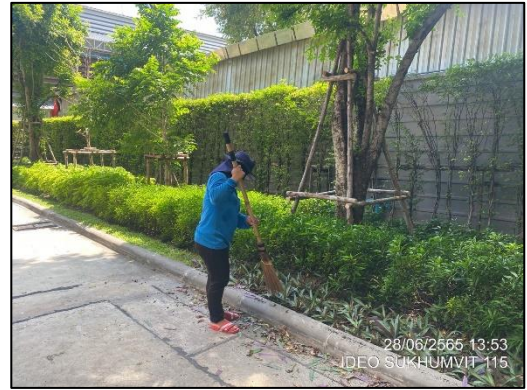
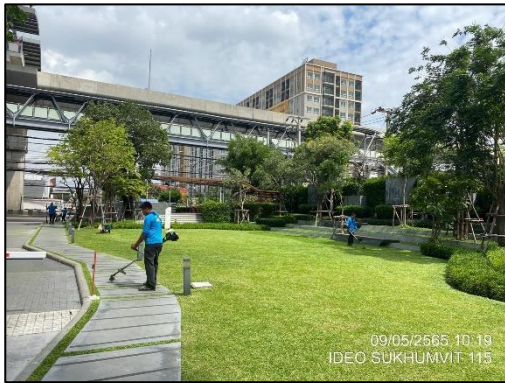
ภาพที่ 2 เจ้าหน้าที่ดูแลพื้นที่สีเขียว

2. จัดให้มีเจ้าหน้าที่ดูแล บำรุง รักษาพื้นที่สีเขียว บริเวณต่างๆให้อยู่ในสภาพดีอยู่เสมอ	โครงการจัดให้มีเจ้าหน้าที่ดูแล บำรุง รักษาพื้นที่สี เขียวบริเวณต่างๆให้อยู่ในสภาพดีอยู่เสมอ	-	- ดังภาพที่ 2

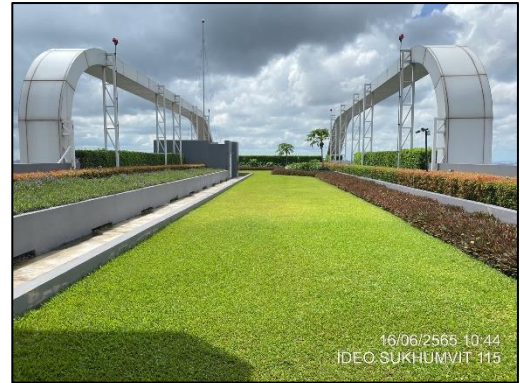
ภาพที่ 3 พื้นที่สีเขียวของโครงการ

3. จัดให้มีการปลูกไม้ยืนต้น ไม้พุ่ม ไม้คลุมดิน ภายในโครงการ โดยเฉพาะบริเวณแนวเขตที่ดิน เพื่อให้พืชช่วยยึดหน้าดิน	โครงการจัดให้มีการปลูกไม้ยืนต้น ไม้พุ่ม ไม้คลุม ดิน ภายในโครงการ โดยเฉพาะบริเวณแนวเขตที่ดิน เพื่อให้พืชช่วยยึดหน้าดิน	-	- ดังภาพที่ 3

1.3 สภาพภูมิอากาศและคุณภาพอากาศ(ต่อ)	10. จัดให้มีพื้นที่สีเขียวอยู่ที่ชั้นที่ 1 อยู่ในบริเวณพื้นที่เปิดโล่ง โดยพื้นที่สีเขียวชั้นล่างทั้งหมดไม่มีอยู่ใต้อาคารขนาดพื้นที่ 2,042.27 ตร.ม. ชั้นที่ 7 ขนาดพื้นที่ 87.48 ตร.ม. และชั้นหลังคาขนาดพื้นที่ 1,229.91 ตร.ม. รวมพื้นที่สีเขียวทั้งหมด 3,359.66 ตร.ม. และบริเวณชั้นล่างปลูกไม้ยืนต้น 1,418 ตร.ม. และจัดให้มีเจ้าหน้าที่ดูแลรักษาพื้นที่สีเขียวภายในโครงการให้มีความสวยงามอยู่เสมอ	โครงการจัดให้มีพื้นที่สีเขียวอยู่ที่ชั้นที่ 1 อยู่ในบริเวณพื้นที่เปิดโล่ง โดยพื้นที่สีเขียวชั้นล่างทั้งหมดไม่มีอยู่ใต้อาคารขนาดพื้นที่ 2,042.27 ตร.ม. ชั้นที่ 7 ขนาดพื้นที่ 87.48 ตร.ม. และชั้นหลังคาขนาดพื้นที่ 1,229.91 ตร.ม. รวมพื้นที่สีเขียวทั้งหมด 3,359.66 ตร.ม. และบริเวณชั้นล่างปลูกไม้ยืนต้น 1,418 ตร.ม. และจัดให้มีเจ้าหน้าที่ดูแลรักษาพื้นที่สีเขียวภายในโครงการให้มีความสวยงามอยู่เสมอ	-	- ดังภาพที่ 3

12. จัดให้มีการปลูกต้นไม้กระดุมเลื้อยทอง ในกระเบะปลูกตามแนวอาคารด้านทิศตะวันออกและทิศตะวันตกบริเวณชั้นจอดรถชั้นที่ 1 ถึงชั้นที่ 6 ขนาดพื้นที่รวม 54.4 ตารางเมตร	โครงการจัดให้มีการปลูกต้นไม้กระดุมเลื้อยทอง ในกระเบะปลูกตามแนวอาคารด้านทิศตะวันออกและทิศตะวันตกบริเวณชั้นจอดรถชั้นที่ 1 ถึงชั้นที่ 6 ขนาดพื้นที่รวม 54.4 ตารางเมตร	-	- ดังภาพที่ 3

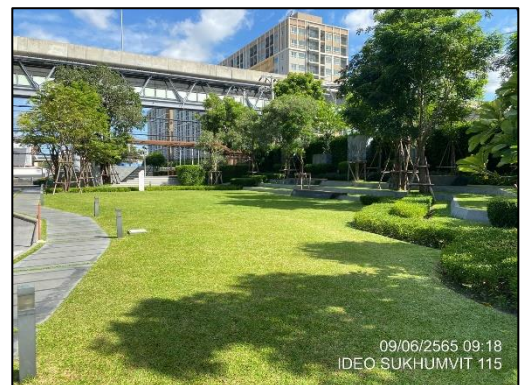
ภาพที่ 4 พื้นที่จุดรวมพล

1.2 การเกิดแผ่นดินไหว (ต่อ)	<p>2) เมื่อการสั่นไหวหยุดลง ชับด้วยความระมัดระวัง</p> <p>2. สำหรับแผนการอพยพผู้พักอาศัยและพนักงานภายในโครงการหลังจากการหยุดสั่นไหว มีรายละเอียด ดังนี้</p> <p>- ประชาสัมพันธ์ให้ผู้พักอาศัย และพนักงานของโครงการทราบถึงการปฏิบัติตัว หากเกิดเหตุการณ์แผ่นดินไหว</p> <p>- สำหรับผู้พักอาศัย และพนักงานอยู่ภายในอาคารให้ออกจากอาคาร เพื่อไปยังจุดรวมพลภายในโครงการ ซึ่งใช้เป็นบริเวณเดียวกันกับจุดรวมคนกรณีเพลิงไหม้</p>	<p>โครงการจัดให้มีข้อปฏิบัติขณะเกิดแผ่นดินไหวสำหรับติดประกาศไว้ภายในพื้นที่โครงการ</p> <p>โครงการจัดให้มีข้อปฏิบัติขณะเกิดแผ่นดินไหวสำหรับติดประกาศไว้ภายในพื้นที่โครงการ</p> <p>โครงการจัดให้มีจุดรวมพลสำหรับผู้พักอาศัย และพนักงานอยู่ภายในอาคาร ให้ออกจากอาคาร เพื่อไปยังจุดรวมพลภายในโครงการ ซึ่งใช้เป็นบริเวณเดียวกันกับจุดรวมคนกรณีเพลิงไหม้</p>	<p>-</p> <p>-</p> <p>-</p>	<p>- ดังเอกสารแนบที่ 1</p> <p>- ดังเอกสารแนบที่ 1</p> <p>- ดังภาพที่ 4 และภาพที่ 5</p>

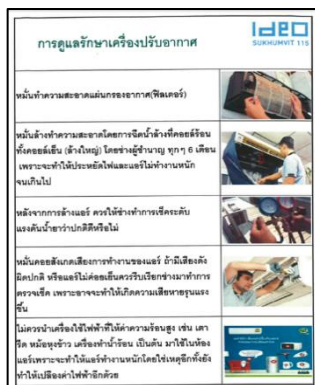
ภาพที่ 7 ป้ายแนะนำการดูแลรักษาเครื่องปรับอากาศ

1.3 สภาพภูมิอากาศและคุณภาพอากาศ	<p>1. รณรงค์ให้ผู้พักอาศัยใช้งานระบบปรับอากาศอย่างถูกวิธีและแนะนำการดูแลรักษาเครื่องปรับอากาศให้มีประสิทธิภาพคืออยู่เสมอ</p> <p>2. ควบคุมความเร็วของรถภายในโครงการ เช่น ป้ายจำกัดความเร็ว สันนูนเพื่อลดความเร็ว เพื่อไม่ให้เกิดการฟุ้งกระจายของฝุ่นบนผิวถนน</p>	<p>โครงการจัดให้ผู้พักอาศัยใช้งานระบบปรับอากาศอย่างถูกวิธีและแนะนำการดูแลรักษาเครื่องปรับอากาศให้มีประสิทธิภาพคืออยู่เสมอ</p> <p>โครงการจัดให้ควบคุมความเร็วของรถภายในโครงการ เช่น ป้ายจำกัดความเร็ว สันนูนเพื่อลดความเร็ว เพื่อไม่ให้เกิดการฟุ้งกระจายของฝุ่นบนผิวถนน</p>	<p>-</p> <p>-</p>	<p>- ดังภาพที่ 7</p> <p>- ดังภาพที่ 8</p>

5. รมรงค์ให้ผู้พักอาศัยปลูกต้นไม้บริเวณริมระเบียงห้องพัก เพื่อลดความร้อนจากระบบปรับอากาศ	โครงการจัดให้ผู้พักอาศัยปลูกต้นไม้บริเวณริมระเบียงห้องพัก เพื่อลดความร้อนจากระบบปรับอากาศ	-	- ดังภาพที่ 7

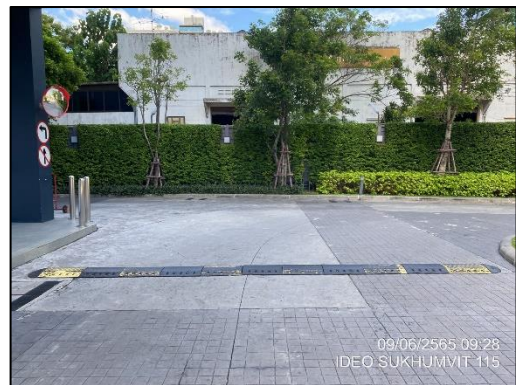
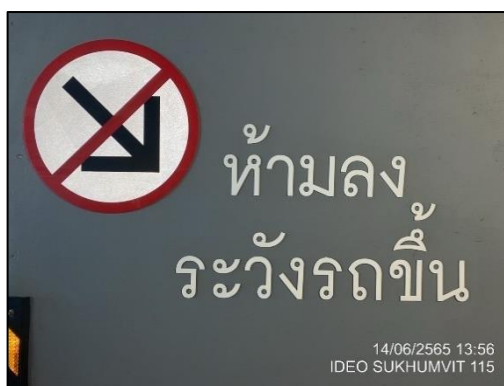
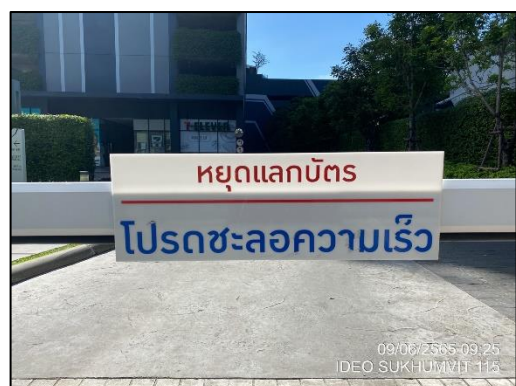
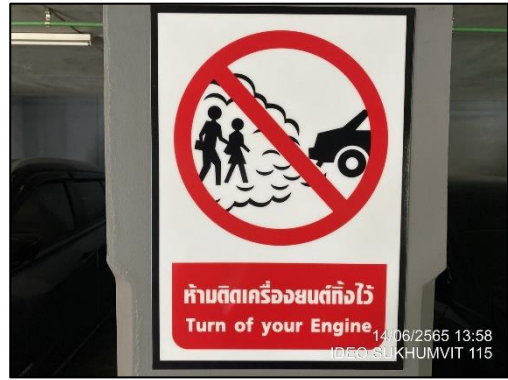
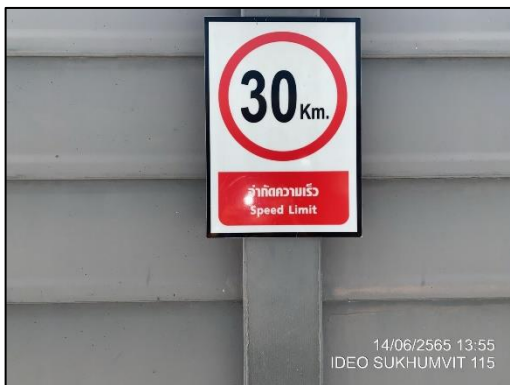
ภาพที่ 8 สัญญาณจราจร

6. จัดทำป้ายและสัญลักษณ์จราจรบนพื้นทางให้ชัดเจนและไม่ก่อให้เกิดความสับสนของผู้ขับขี่ ทำให้การเคลื่อนตัวของรถภายในโครงการและบริเวณทางเข้า-ออกโครงการทำได้อย่างดีและปลอดภัย	โครงการจัดให้มีป้ายและสัญลักษณ์จราจรบนพื้นทางให้ชัดเจนและไม่ก่อให้เกิดความสับสนของผู้ขับขี่ ทำให้การเคลื่อนตัวของรถภายในโครงการและบริเวณทางเข้า-ออกโครงการทำได้อย่างดีและปลอดภัย	-	- ดังภาพที่ 8

1.3 สภาพภูมิอากาศและ คุณภาพอากาศ(ต่อ)	7. ติดตั้งป้ายห้ามติดเครื่องยนต์ทิ้งไว้ภายในบริเวณ ลานจอดรถ ให้สามารถสังเกตเห็นได้อย่างชัดเจน และทั่วถึง เพื่อลดผลกระทบจากเขม่าควัน เสียง และ ความร้อนที่เกิดขึ้น	โครงการจัดให้มีป้ายห้ามติดเครื่องยนต์ทิ้งไว้ภายใน บริเวณลานจอดรถ ให้สามารถสังเกตเห็นได้อย่าง ชัดเจนและทั่วถึง เพื่อลดผลกระทบจากเขม่าควัน เสียง และความร้อนที่เกิดขึ้น	-	- ดังภาพที่ 8

1.4 เสียง	<p>1.ควบคุมความเร็วรถยนต์ภายในโครงการ โดยติดป้ายจำกัดความเร็วของรถยนต์ที่วิ่งภายในโครงการ ให้มีความเร็วไม่เกิน 30 กิโลเมตร/ชั่วโมง พร้อมทั้งจัดทำสัญญาณบนถนนภายในพื้นที่โครงการเป็นระยะๆ และจัดทำป้ายสัญลักษณ์การจราจรบนพื้นทางให้เห็นชัดเจน เพื่อป้องกันการสับสนของผู้ขับขี่</p> <p>2.ติดตั้งป้าย “ห้ามติดเครื่องยนต์ทิ้งไว้” บริเวณลานจอดรถ ที่สามารถสังเกตได้อย่างทั่วถึงเพื่อลดระดับเสียงที่อาจเกิดขึ้น</p>	<p>โครงการจัดให้ควบคุมความเร็วรถยนต์ภายในโครงการ โดยติดป้ายจำกัดความเร็วของรถยนต์ที่วิ่งภายในโครงการให้มีความเร็วไม่เกิน 30 กิโลเมตร/ชั่วโมง พร้อมทั้งจัดทำสัญญาณบนถนนภายในพื้นที่โครงการเป็นระยะๆ และจัดทำป้ายสัญลักษณ์การจราจรบนพื้นทางให้เห็นชัดเจน เพื่อป้องกันการสับสนของผู้ขับขี่</p> <p>โครงการจัดให้มีป้าย “ห้ามติดเครื่องยนต์ทิ้งไว้” บริเวณลานจอดรถ ที่สามารถสังเกตได้อย่างทั่วถึงเพื่อลดระดับเสียงที่อาจเกิดขึ้น</p>	<p align="center">-</p> <p align="center">-</p>	<p align="center">- ดังภาพที่ 8</p> <p align="center">- ดังภาพที่ 8</p>

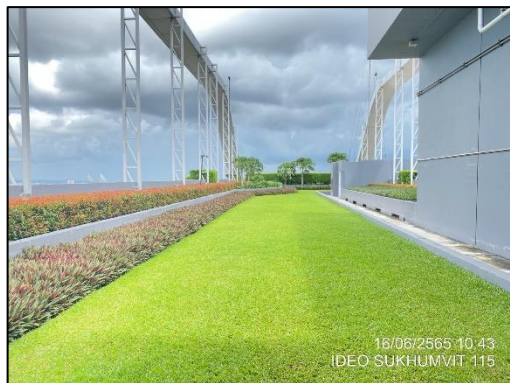
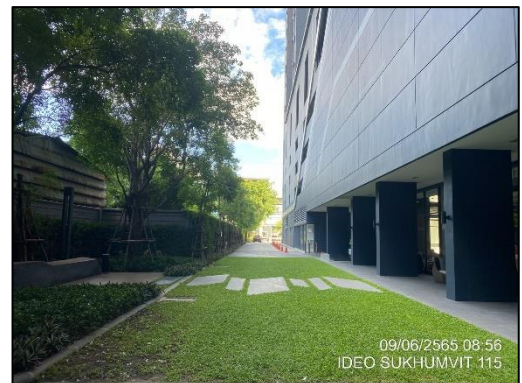
ภาพที่ 9 สภาพพื้นที่โครงการปัจจุบัน

1.3 สภาพภูมิอากาศและคุณภาพอากาศ(ต่อ)	3. ผนังอาคารอย่างน้อย 1 ด้าน ต้องมีช่องเปิดออกสู่ภายนอกได้ โดยช่องเปิดนี้จะต้องมีพื้นที่ไม่น้อยกว่าร้อยละ 10 ของพื้นที่	โครงการจัดให้ผนังอาคารอย่างน้อย 1 ด้าน ต้องมีช่องเปิดออกสู่ภายนอกได้ โดยช่องเปิดนี้จะต้องมีพื้นที่ไม่น้อยกว่าร้อยละ 10 ของพื้นที่	-	- ดังภาพที่ 9

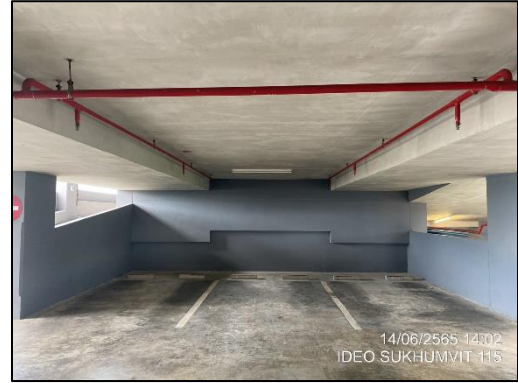
ภาพที่ 10 พื้นที่จอดรถภายในโครงการ

4. ออกแบบให้ชั้นจอดรถของอาคารมีช่องเปิดเพียงพอให้อากาศถ่ายได้สะดวกตลอดเวลา เพื่อป้องกันการสะสมของมลพิษ	โครงการจัดให้ชั้นจอดรถของอาคารมีช่องเปิดเพียงพอให้อากาศถ่ายได้สะดวกตลอดเวลา เพื่อป้องกันการสะสมของมลพิษ	-	- ดังภาพที่ 10

11. จัดให้มีที่จอดรถอยู่ที่ชั้น 1-6 โดยบริเวณชั้นดังกล่าวมีลักษณะเปิดโล่ง ไม่ปิดทึบ มีลมพัดผ่านตลอดเวลา อากาศหมุนเวียนสะดวก	โครงการจัดให้มีที่จอดรถอยู่ที่ชั้น 1-6 โดยบริเวณชั้นดังกล่าวมีลักษณะเปิดโล่ง ไม่ปิดทึบ มีลมพัดผ่านตลอดเวลา อากาศหมุนเวียนสะดวก	-	- ดังภาพที่ 10

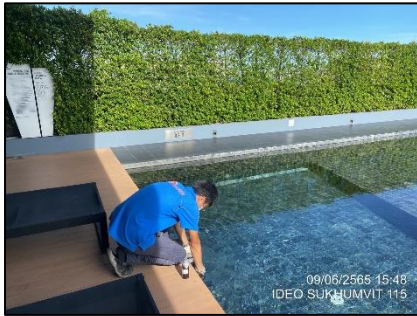
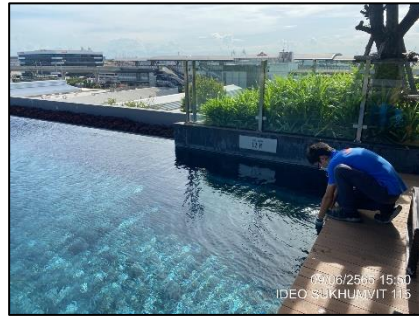
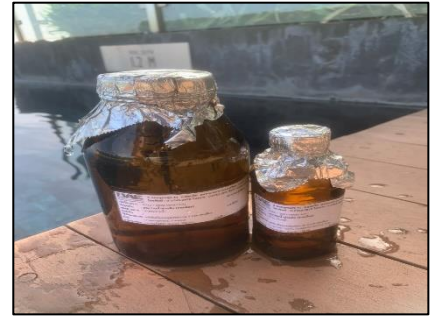
ภาพที่ 4.6-3 การตรวจวัด Total Coliform Bacteria (TCB) และ Fecal Coliform Bacteria (FCB) สระว่ายน้ำ

จุดเก็บตัวอย่าง	วัน/เดือน/ปี	ผลการตรวจวิเคราะห์	
		Total Coliform Bacteria (TCB)	Fecal Coliform Bacteria (FCB)
สระว่ายน้ำส่วนต้น	มกราคม	<1.1	<1.1
	กุมภาพันธ์	<1.1	<1.1
	มีนาคม	<1.1	<1.1
	เมษายน	<1.1	<1.1
	พฤษภาคม	<1.1	<1.1
	มิถุนายน	<1.1	<1.1
สระว่ายน้ำส่วนลึก	มกราคม	<1.1	<1.1
	กุมภาพันธ์	<1.1	<1.1
	มีนาคม	<1.1	<1.1
	เมษายน	<1.1	<1.1
	พฤษภาคม	<1.1	<1.1
	มิถุนายน	<1.1	<1.1
มาตรฐาน		10 MPN/100 ml	ND

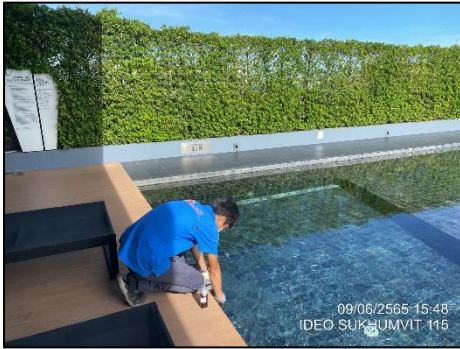
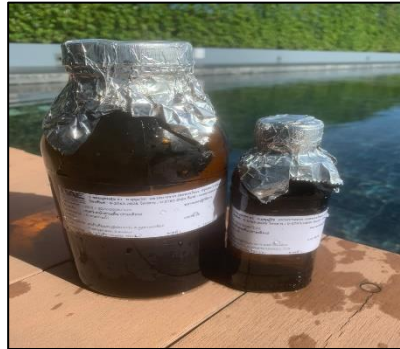
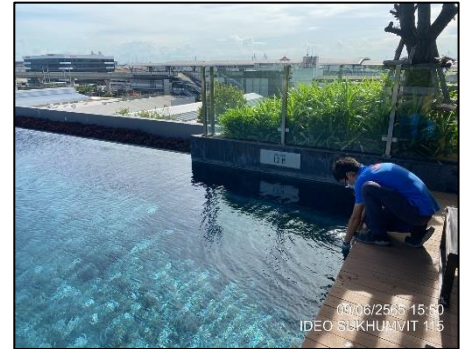
ภาพที่ 4.6-4 การตรวจวัดสระว่ายน้ำรายปี

พารามิเตอร์ที่ตรวจวัด	ผลการตรวจวิเคราะห์		มาตรฐาน
	สระว่ายน้ำส่วนต้น	สระว่ายน้ำส่วนลึก	
1. Combined Chlorine	<LOD(0.0)	0.1	0.5-1.0 ppm
2. Alkalinity	96	108	80-100 ppm
3. Calcium hardness	198	206	250-600 ppm
4. Cyanuric acid	14	12	30-60 ppm
5. Chloride	1,924	1,715	≥ 600 ppm
6. Ammonia	0.06	0.08	≥ 20 ppm
7. Nitrate	3.62	3.86	≥ 50 ppm
8. Escherichia coli	ABSENCE	ABSENCE	ND
9. Staphylococcus Aureus	NOT DETECTED	NOT DETECTED	ABSENCE
10. Pseudomonas aeruginosa	NOT DETECTED	NOT DETECTED	ABSENCE
11. Total Coliform Bacteria	<1.1	<1.1	10 MPN/100 ml
12. Fecal Coliform Bacteria	<1.1	<1.1	ND
