มาตรการป้องกันและแก้ไข ผลกระทบสิ่งแวดล้อมและ มาตรการติดตามตรวจสอบ คุณภาพสิ่งแวดล้อม

มาตรการป้องกันและแก้ไขผลกระทบสิ่งแวดล้อม และมาตรการติดตามตรวจสอบคุณภาพสิ่งแวดล้อม

ตารางที่ 2-1 มาตรการป้องกันและแก้ไขผลกระทบสิ่งแวดล้อมโครงการเหมืองแร่หินอุตสาหกรรมชนิดหินปูน เพื่ออุตสาหกรรมก่อสร้าง

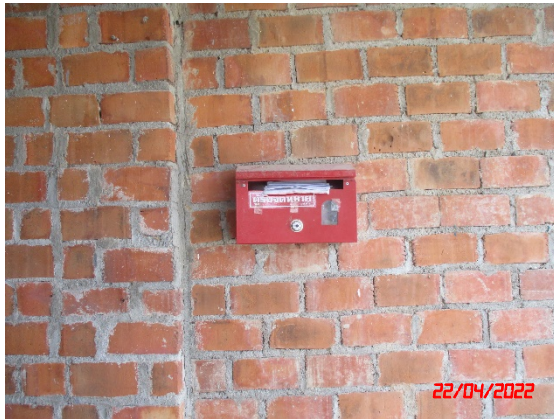
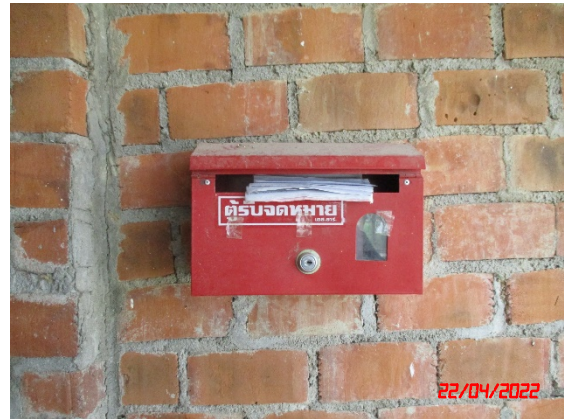
รูปที่ 2-1 กล่องรับเรื่องราวร้องทุกข์ความเดือดร้อน

เงื่อนไขตามมาตรการ	ผลการปฏิบัติตามมาตรการ	ปัญหา อุปสรรค ที่ไม่สามารถปฏิบัติ ตามมาตรการ และแนวทางแก้ไข
มาตรการป้องกันและแก้ไขผลกระทบสิ่งแวดล้อมทั่วไป		
1. ให้มีจุดรับเรื่องร้องทุกข์ความเดือดร้อนของราษฎรที่เกิดจากกิจกรรมการทำเหมืองแร่และกิจกรรมที่เกี่ยวข้อง และผู้ถือประทานบัตรจะต้องดำเนินการแก้ไขและให้ความช่วยเหลือด้วยความเป็นธรรม	<ul style="list-style-type: none"> ผู้ถือประทานบัตรได้ติดตั้งกล่องรับเรื่องราวร้องทุกข์ความเดือดร้อนของราษฎรที่เกิดจากกิจกรรมการทำเหมืองของโครงการ โดยติดตั้งไว้บริเวณด้านหน้าสำนักงานของโครงการที่สามารถมองเห็นและสะดวกต่อผู้ร้องเรียน ดังรูปที่ 2-1 และในกรณีที่มีผู้ร้องเรียน ผู้ถือประทานบัตรจะดำเนินการแก้ไขและให้ความช่วยเหลือด้วยความเป็นธรรม 	-

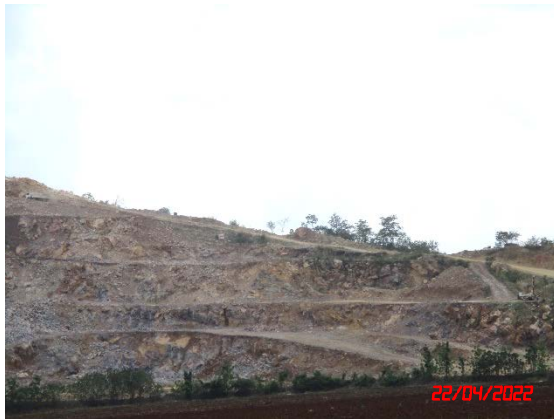
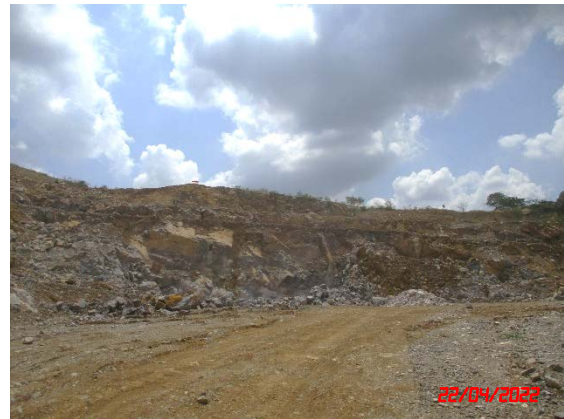
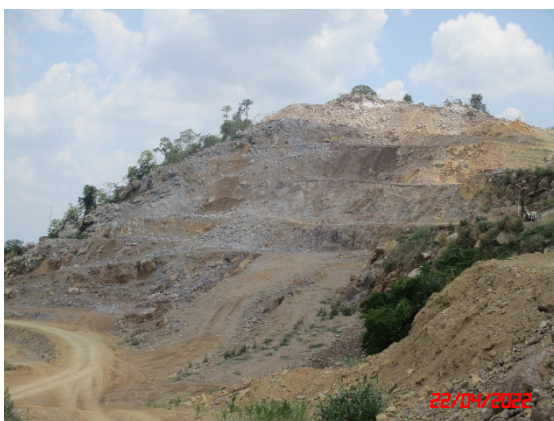
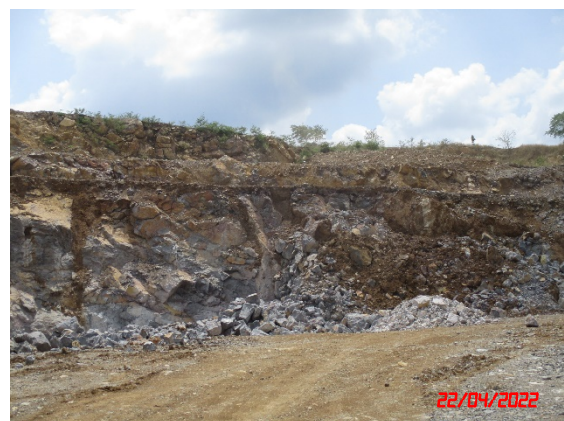
รูปที่ 2-2 พื้นที่หน้าเหมืองปัจจุบัน

2. การเปิดหน้าเหมืองให้กระทำแบบขั้นบันได (Benching Method) กำหนดให้มีความกว้างขั้นบันไดไม่น้อยกว่า 7-7.5 เมตร และสูงไม่เกิน 10 เมตร มีความลาดชันทั้งหมดไม่เกิน 45 องศา เพื่อให้เกิดความปลอดภัยจากการพังทลายของบ่อเหมือง	<ul style="list-style-type: none"> วิศวกรผู้ควบคุมของโครงการได้เปิดหน้าเหมืองในลักษณะขั้นบันได พร้อมทั้งควบคุมความลาดชันรวมของหน้าเหมืองไม่เกิน 45 องศา เพื่อป้องกันการพังทลายของหน้าเหมือง ดังรูปที่ 2-2 	-

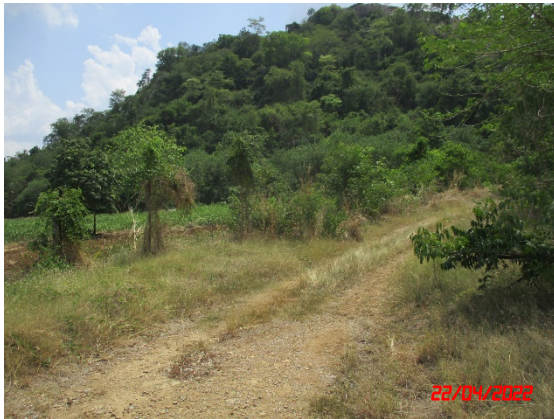
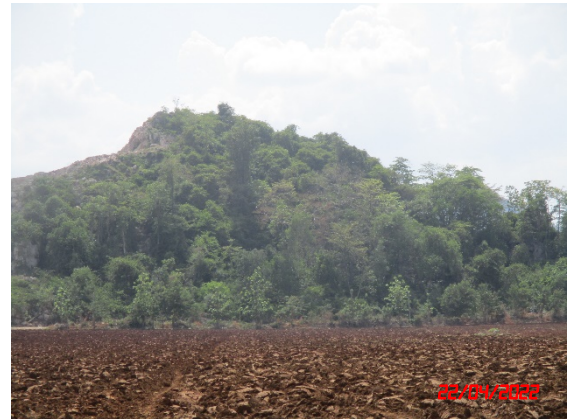
รูปที่ 2-3 แนวต้นไม้บริเวณพื้นที่เว้นไม่ทำเหมือง

3. รักษาสภาพป่าไม้ให้คงสภาพเดิมและปลูกต้นไม้โตเร็วเสริมให้เต็มพื้นที่ที่ไม่ทำเหมือง ประมาณ 99-0-76 ไร่ ล้อมรอบพื้นที่การทำเหมือง และเป็นพื้นที่เว้นระยะห่างจากแนวเขตคำขอประทานบัตร พร้อมทั้งดูแลรักษาต้นไม้ดังกล่าวให้มีความเจริญเติบโตที่ดี เพื่อการรักษาสภาพแวดล้อมบริเวณพื้นที่คำขอประทานบัตรและบดบังทัศนียภาพของการทำเหมือง	<ul style="list-style-type: none"> บริเวณพื้นที่ที่เดินหน้าเหมืองยังไม่ถึง ผู้ถือประทานบัตรได้รักษาสภาพป่าไม้ให้คงสภาพเดิม และปลูกต้นไม้โตเร็วเสริมล้อมรอบพื้นที่การทำเหมือง พร้อมทั้งดูแลรักษาต้นไม้ดังกล่าวให้มีความเจริญเติบโตที่ดี เพื่อรักษาสภาพแวดล้อมบริเวณพื้นที่โครงการและบดบังทัศนียภาพของการทำเหมือง ดังรูปที่ 2-3 	-

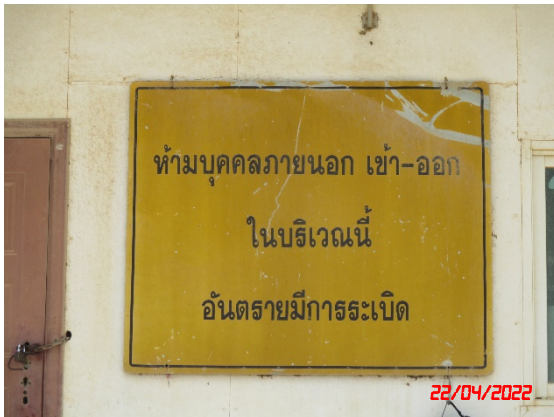
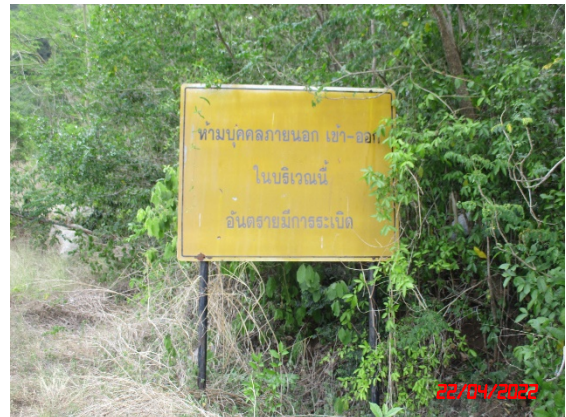
รูปที่ 2-4 ป้ายเตือนห้ามบุคคลภายนอกเข้า-ออก บริเวณที่ทำการระเบิด

7. ต้องปักป้ายแสดงแนวเขตห้ามบุคคลภายนอกเข้า-ออก บริเวณที่ทำการระบืออย่างชัดเจน	<ul style="list-style-type: none"> ● ผู้ถือประทานบัตรได้จัดสรรงบประมาณในการจัดทำป้ายแสดงแนวเขตห้ามบุคคลภายนอกเข้า-ออก บริเวณที่ทำการระบืออย่างชัดเจน ดังรูปที่ 2-4 	-

เงื่อนไขตามมาตรการ	ผลการปฏิบัติตามมาตรการ	ปัญหา อุปสรรค ที่ไม่สามารถปฏิบัติตามมาตรการ และแนวทางแก้ไข
8. ต้องปักป้ายแสดงแนวเขตห้ามบุคคลภายนอกเข้า-ออกบริเวณที่จะได้รับอันตรายจากการระเบิดเหมือง	<ul style="list-style-type: none"> ผู้ถือประทานบัตรได้จัดสรรงบประมาณในการจัดทำป้ายแสดงแนวเขตห้ามบุคคลภายนอกเข้า-ออกบริเวณที่จะได้รับอันตรายจากการระเบิดเหมือง ดังรูปที่ 2-4 	-

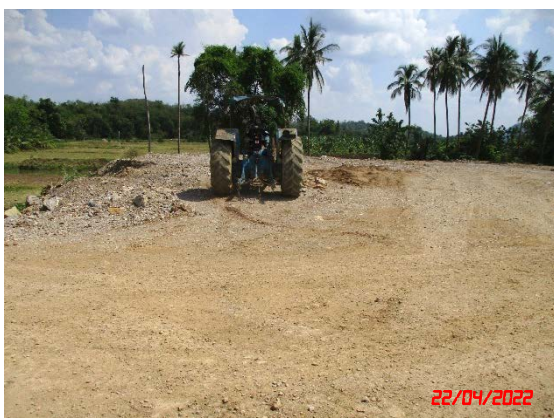
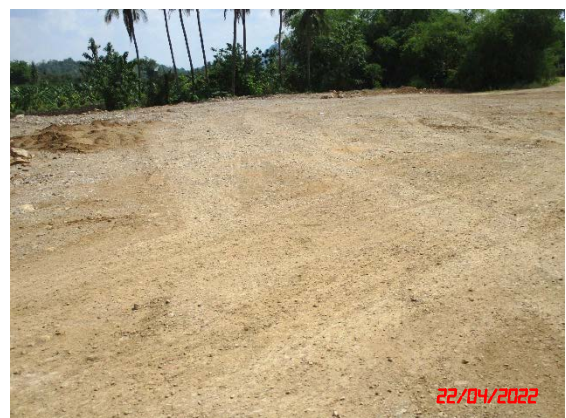
รูปที่ 2-5 การปรับถมพื้นที่ที่เป็นหลุมบ่อ และปรับปรุงเส้นทางขนส่งแร่

9. ต้องนำเศษหินที่ได้จากการเปิดหน้าเหมืองนำไปปรับถมพื้นที่ที่เป็นหลุมบ่อ	<ul style="list-style-type: none"> ● เศษหินที่เกิดจากการทำเหมือง ผู้ถือประทานบัตรได้นำไปปรับถมพื้นที่ที่เป็นหลุมบ่อ ปรับปรุงเส้นทางขนส่งแร่ ดังรูปที่ 2-5 และสร้างคันทำนบกดิน บริเวณพื้นที่โครงการ ดังรูปที่ 2-6 	-

4. ปรับปรุงและซ่อมแซมผิวทางที่ชำรุดบนถนนสาธารณประโยชน์และเส้นทางที่ใช้ลำเลียงหินที่เกิดจากการบรรทุกขนส่งแร่ให้อยู่ในสภาพที่ดี โดยนำเศษหินในโครงการมาบดอัดพื้นที่บริเวณที่ชำรุดเพื่อลดฝุ่นละอองจากการขนส่ง	<ul style="list-style-type: none"> ● ผู้ถือประทานบัตรได้ปรับปรุงและซ่อมแซมผิวทางที่ชำรุดบนถนนสาธารณประโยชน์และเส้นทางที่ใช้ลำเลียงหินที่เกิดจากการบรรทุกขนส่งแร่ให้อยู่ในสภาพที่ดี โดยนำเศษหินมาบดอัดพื้นที่บริเวณที่ชำรุด เพื่อลดฝุ่นละอองจากการขนส่งแร่ ดังรูปที่ 2-5 	-

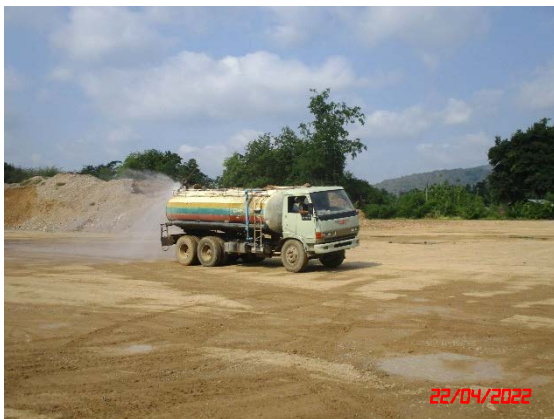
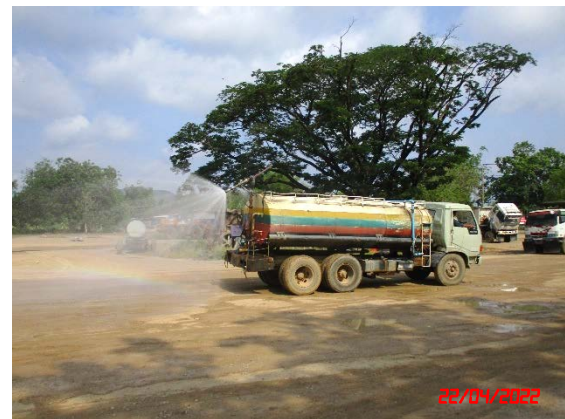
รูปที่ 2-7 การฉีดพรมน้ำบริเวณพื้นที่โครงการ

2. คุณภาพอากาศ		
1. จัดให้มีรถบรรทุกน้ำสำหรับฉีดพรมน้ำบริเวณหน้าเหมือง ถนนภายในเหมือง เส้นทางลำเลียงแร่ และบริเวณเขตแต่งแร่บนถนนสาธารณะประโยชน์ โดยเน้นในช่วงที่ผ่านชุมชนอย่างน้อยวันละ 2 ครั้ง และเพิ่มจำนวนเที่ยวรดน้ำในกรณีที่มีปริมาณฝุ่นมาก	<ul style="list-style-type: none"> ● การดำเนินการทำเหมืองของโครงการได้มีมาตรการในการลดผลกระทบด้านฝุ่นละออง โดยได้มีการฉีดพรมน้ำบริเวณหน้าเหมือง เส้นทางขนส่งแร่ และบริเวณเขตแต่งแร่บนถนนสาธารณะประโยชน์ ตามความเหมาะสมของสภาพภูมิอากาศ ดังรูปที่ 2-7 	-

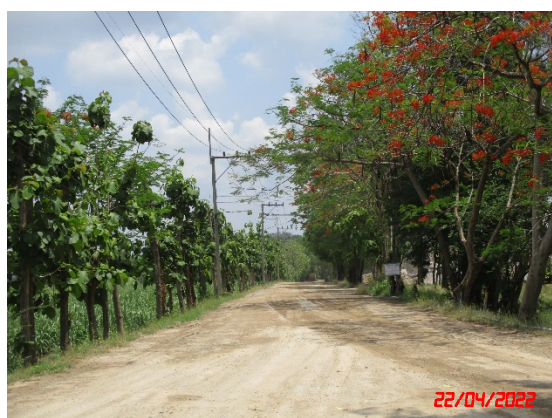
รูปที่ 2-8 แนวต้นไม้ริมเส้นทางขนส่งแร่

เงื่อนไขตามมาตรการ	ผลการปฏิบัติตามมาตรการ	ปัญหา อุปสรรค ที่ไม่สามารถปฏิบัติตามมาตรการ และแนวทางแก้ไข
2. ไม่ตัดฟันต้นไม้บริเวณริมถนนที่ใช้เป็นเส้นทางขนส่งแร่ เพื่อใช้เป็นแนวกำบังช่วยลดฝุ่นฟุ้งกระจายของฝุ่นละออง	<ul style="list-style-type: none"> ● การดำเนินการทำเหมืองของโครงการไม่มีการตัดฟันต้นไม้บริเวณริมถนนที่ใช้เป็นเส้นทางขนส่งแร่ เพื่อเป็นแนวกำบังช่วยลดการฟุ้งกระจายของฝุ่นละออง ดังรูปที่ 2-8 	-

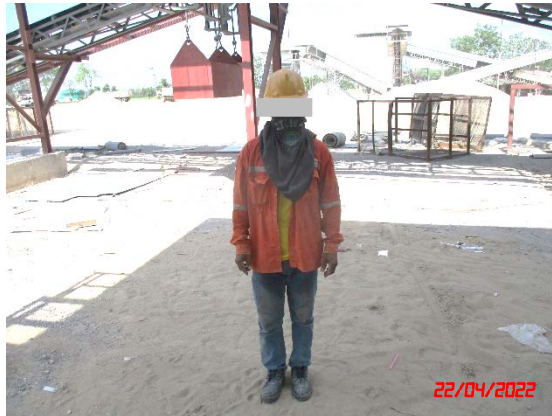
รูปที่ 2-9 การสวมใส่อุปกรณ์ป้องกันอันตรายส่วนบุคคล

5. ต้องจัดเตรียมอุปกรณ์สำหรับปิดปากและจุ่มให้แก่คนงานเพื่อใช้ในขณะทำการระเบิด	<ul style="list-style-type: none"> ● ผู้ถือประทานบัตรได้จัดสรรงบประมาณในการจัดเตรียมอุปกรณ์ป้องกันอันตรายส่วนบุคคลให้พนักงานสวมใส่ขณะปฏิบัติงานในพื้นที่โครงการ ดังรูปที่ 2-9 	-

3. จัดให้มีอุปกรณ์ป้องกันอันตรายส่วนบุคคล ได้แก่ ยางอุดหู ที่ครอบหู หมวกกันน็อก ร่องเท้ากันกัด ถุงมือ เป็นต้น สำหรับคนงานที่ทำหน้าที่ขุดเจาะหลุมเพื่อใส่วัตถุระเบิดและคนงานที่ทำงานบริเวณใกล้เคียงเครื่องจักรที่ส่งเสียงดัง	<ul style="list-style-type: none"> ผู้ถือประทานบัตรได้จัดสรรงบประมาณในการจัดเตรียมอุปกรณ์ป้องกันอันตรายส่วนบุคคลให้พนักงานสวมใส่ขณะปฏิบัติงาน ดังรูปที่ 2-9 	-

เงื่อนไขตามมาตรการ	ผลการปฏิบัติตามมาตรการ	ปัญหา อุปสรรค ที่ไม่สามารถปฏิบัติตามมาตรการ และแนวทางแก้ไข
2. คนงานที่ทำงานกับเครื่องเจาะระเบิดและเครื่องกระแทกหินที่มีความสั่นสะเทือนสูงต้องสวมถุงมืออย่างหนา หมวกนิรภัย แว่นตา และรองเท้าอย่างหนา เพื่อป้องกันและลดแรงสั่นสะเทือน รวมทั้งเศษหินกระเด็นสู่ร่างกาย	<ul style="list-style-type: none"> ผู้ถือประทานบัตรได้จัดสรรงบประมาณในการจัดเตรียมอุปกรณ์ป้องกันอันตรายส่วนบุคคลให้พนักงานสวมใส่ในขณะปฏิบัติงาน โดยให้พนักงานที่ทำงานกับเครื่องเจาะระเบิดและเครื่องกระแทกหินสวมถุงมือ หมวกนิรภัย แว่นตา และรองเท้าอย่างหนา เพื่อป้องกันและลดแรงสั่นสะเทือน รวมทั้งเศษหินกระเด็นสู่ร่างกาย ดังรูปที่ 2-9 	-

2. ความปลอดภัยและการสาธารณสุข		
1. จัดให้มีอุปกรณ์ป้องกันอันตรายส่วนบุคคล เช่น ยางอุดหู หมวกนิรภัย แวนตาป้องกัน ถูงมือ รองเท้ากันภัย ที่ครอบหูก หน้กากาก ป้องกันฝุ่นแกคนงานในที่ทำงานบริเวณใกล้เคียงเครื่องจักรที่ส่งเสียงดังและฝุ่นฟุ้งกระจาย	<ul style="list-style-type: none"> ผู้ถือประทานบัตรได้จัดสรรงบประมาณในการจัดเตรียมอุปกรณ์ป้องกันอันตรายส่วนบุคคลให้พนักงานสวมใส่ขณะปฏิบัติงาน ดังรูปที่ 2-9 	-

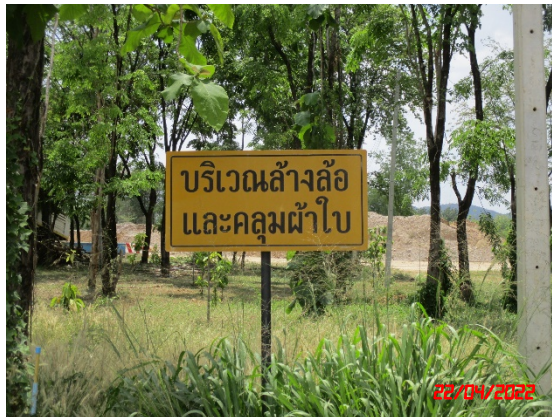
รูปที่ 2-10 บริเวณล้างล้อรถบรรทุก

เงื่อนไขตามมาตรการ	ผลการปฏิบัติตามมาตรการ	ปัญหา อุปสรรค ที่ไม่สามารถปฏิบัติตามมาตรการ และแนวทางแก้ไข
8. จัดพื้นที่บริเวณก่อนออกหน้าเหมือง สำหรับฉีดน้ำล้างล้อรถที่เข็นดินก่อนออกจากโครงการ	<ul style="list-style-type: none"> ผู้ถือประทานบัตรได้จัดเตรียมลานล้างล้อรถบรรทุกไว้บริเวณด้านหน้าโครงการ เพื่อให้รถบรรทุกทำการล้างล้อก่อนขนส่งแร่ออกสู่แหล่งรับซื้อภายนอก ดังรูปที่ 2-10 	-

เงื่อนไขตามมาตรการ	ผลการปฏิบัติตามมาตรการ	ปัญหา อุปสรรค ที่ไม่สามารถปฏิบัติตามมาตรการ และแนวทางแก้ไข
3. โครงการต้องจัดทำรางระบายน้ำโดยรอบพื้นที่โครงการ โดยมีขนาดของรางระบายน้ำความกว้างที่ปากราง 1.5 เมตร ความกว้างที่ท้องราง 0.5 เมตร และมีความลึก 1.0 เมตร	<ul style="list-style-type: none"> ผู้ถือประทานบัตรได้จัดทำร่องระบายน้ำโดยรอบพื้นที่โครงการ โดยมีขนาดตามมาตรการกำหนด ดังรูปที่ 2-10 	-

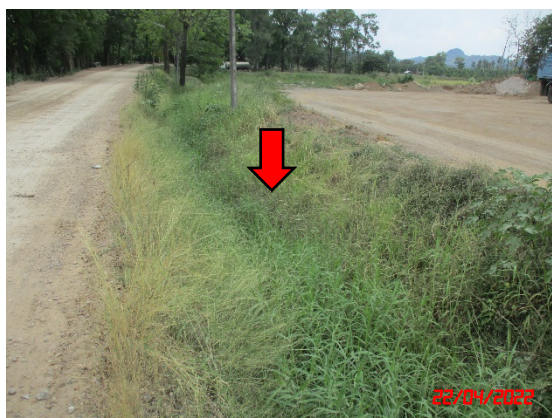
รูปที่ 2-11 ร่องระบายน้ำ

5. การระบายน้ำ การชะล้างพังทลายของดิน และคุณภาพน้ำผิวดิน		
1. ขุดร่องระบายน้ำและบ่อดักตะกอน เพื่อรองรับน้ำฝนและตะกอนดินที่เกิดจากน้ำชะหน้าดินในโครงการ	<ul style="list-style-type: none"> ผู้ถือประทานบัตรได้ดำเนินการขุดร่องระบายน้ำ ดังรูปที่ 2-11 และบ่อดักตะกอน ดังรูปที่ 2-12 เพื่อรองรับน้ำฝนและตะกอนดินที่เกิดจากน้ำชะหน้าดินในโครงการ 	-

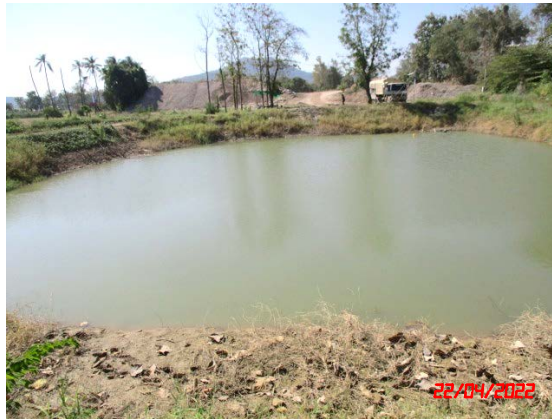
รูปที่ 2-12 บ่อดักตะกอน

2. บ่อดักตะกอนต้องรองรับน้ำได้ประมาณ 1 ชั่วโมง จำนวน 4 บ่อ แต่ละบ่อมีขนาดกว้าง 30 เมตร ยาว 30 เมตร ลึก 2 เมตร มีความจุ 1,800 ลูกบาศก์เมตร	<ul style="list-style-type: none"> ผู้ถือประทานบัตรได้ดำเนินการขุดบ่อดักตะกอน เพื่อใช้ในการรองรับน้ำโดยมีขนาดตามมาตรการกำหนด ดังรูปที่ 2-12 	-

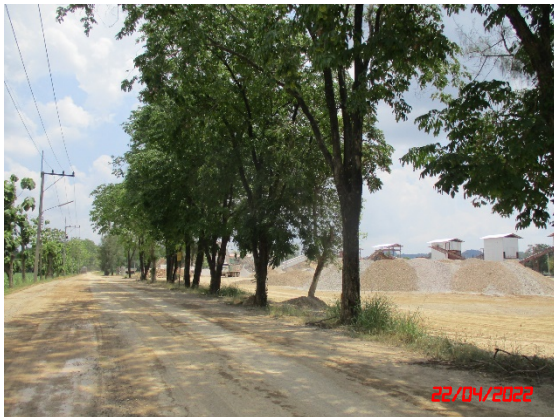
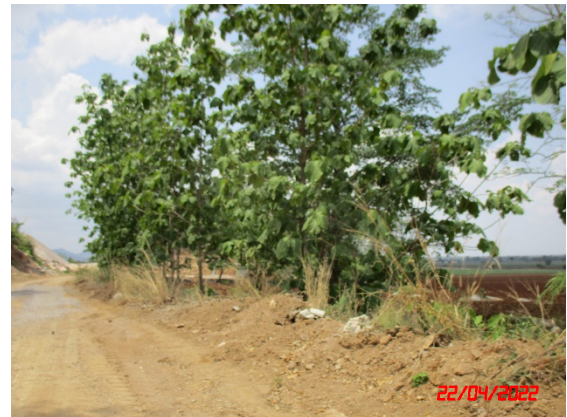
รูปที่ 2-13 แนวต้นไม้บนคันทำนบกิน

5. ดำเนินการปลูกหญ้าแฝกบนคันดินที่จัดทำขึ้น เพื่อเสริมความมั่นคงของคันดินและป้องกันการชะล้างพังทลายของดิน	<ul style="list-style-type: none"> ผู้ถือประทานบัตรได้ดำเนินการปลูกพืชคลุมดินบนคันทำนบดินที่จัดทำขึ้น เพื่อเสริมความมั่นคงของคันดินและป้องกันการชะล้างพังทลายของดิน ดังรูปที่ 2-13 	-

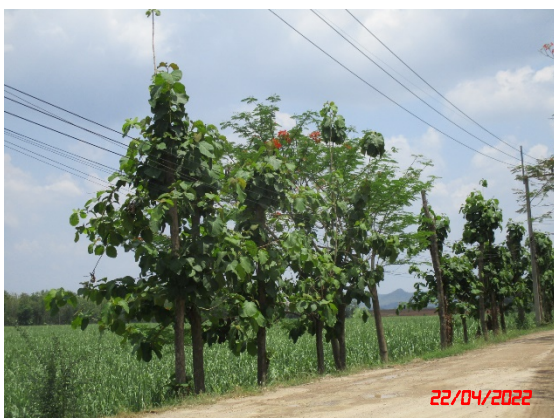
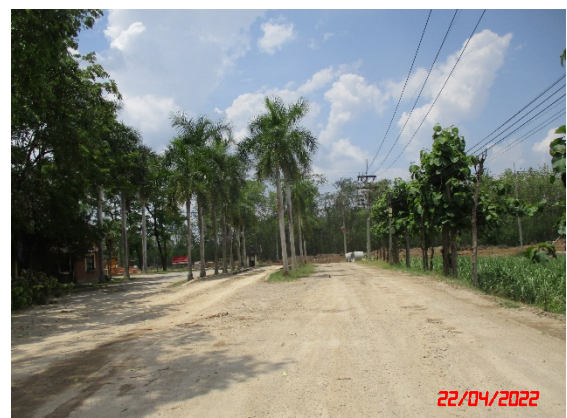
รูปที่ 2-14 แนวต้นไม้โดยรอบพื้นที่โครงการ

เงื่อนไขตามมาตรการ	ผลการปฏิบัติตามมาตรการ	ปัญหา อุปสรรค ที่ไม่สามารถปฏิบัติตามมาตรการ และแนวทางแก้ไข
2. ปลูกไม้ทรงสูง เช่น ต้นสะเดา ต้นประดู่ ต้นกระถินณรงค์ตรงแนวเขตประทานบัตรและพื้นที่ที่ไม่ได้ดำเนินการทำเหมือง เพื่อเพิ่มพื้นที่สีเขียวในโครงการและปลูกเสริมต้นไม้ที่ตาย	<ul style="list-style-type: none"> ผู้ถือประทานบัตรได้ดำเนินการปลูกต้นไม้ทรงสูงตามแนวเขตประทานบัตรและพื้นที่ที่ไม่ได้ดำเนินการทำเหมือง เพื่อเพิ่มพื้นที่สีเขียวในโครงการและปลูกเสริมต้นไม้ที่ตาย ดังรูปที่ 2-14 	-

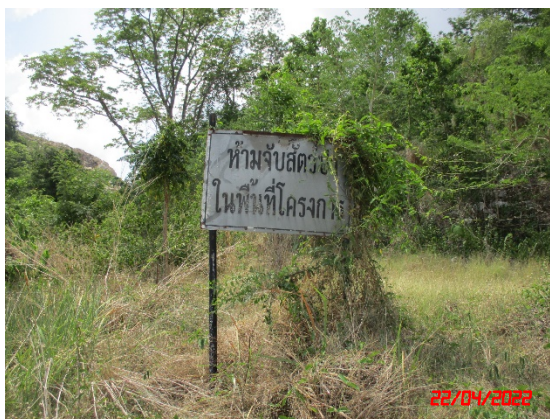
รูปที่ 2-15 ป้ายเตือนห้ามล่าสัตว์ป่า

2. หลีกเลี่ยงการทำลายสัตว์ป่าในบริเวณโครงการและบริเวณใกล้เคียงไม่ว่าในกรณีใดๆ ทั้งสิ้น	<ul style="list-style-type: none"> ผู้ถือประทานบัตรได้ออกกฎระเบียบห้ามพนักงานทำลายสัตว์ป่าในบริเวณโครงการและบริเวณใกล้เคียงไม่ว่าในกรณีใดๆ ทั้งสิ้น ดังรูปที่ 2-15 หากฝ่าฝืนจะมีบทลงโทษอย่างเข้มงวด 	-

3. ปรับปรุงพื้นที่หน้าเหมืองที่สิ้นสุดการทำเหมือง โดยปลูกต้นไม้เพื่อเป็นที่อยู่อาศัยและแหล่งอาหารของสัตว์ป่า ติดตั้งป้ายไม่ให้คนงานจับสัตว์ในพื้นที่โครงการมาบริโภค	<ul style="list-style-type: none"> บริเวณพื้นที่ที่สิ้นสุดการทำเหมืองแล้ว ผู้ถือประทานบัตรได้ดำเนินการปลูกต้นไม้เพื่อเป็นที่อยู่อาศัยและแหล่งอาหารของสัตว์ป่า พร้อมทั้งติดตั้งป้ายห้ามคนงานจับสัตว์ในพื้นที่โครงการมาบริโภค ดังรูปที่ 2-15 	-

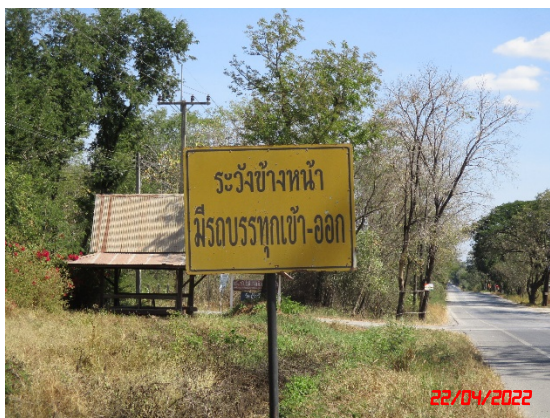
รูปที่ 2-16 ป้ายเตือนระวังรถบรรทุกเข้า-ออก

4. ติดป้ายเตือน “มีรถบรรทุกเข้า-ออกข้างหน้าประตูระมัดระวัง” ริมถนนสาธารณะประโยชน์ห่างจากโครงการประมาณ 300 เมตร จำนวน 2 ป้าย	<ul style="list-style-type: none"> ผู้ถือประทานบัตรได้จัดสรรงบประมาณในการจัดทำป้ายเตือนระวัง รถบรรทุกเข้า-ออก ริมถนนสาธารณะประโยชน์ ให้สามารถมองเห็นได้ ชัดเจน เพื่อป้องกันการเกิดอุบัติเหตุ ดังรูปที่ 2-16 	-

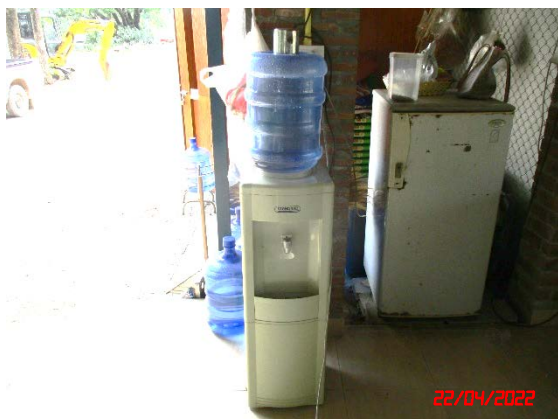
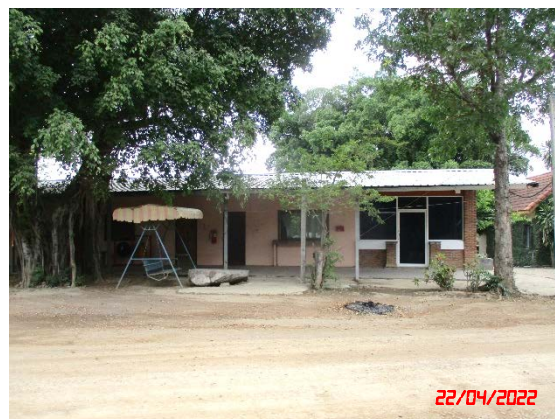
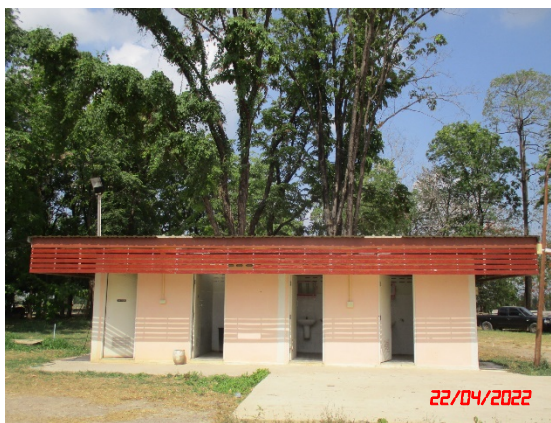
รูปที่ 2-18 น้ำดื่มที่สะอาด ที่พักอาศัย และห้องสุขาที่ถูกลักษณะ

9. จัดให้มีน้ำดื่ม น้ำใช้ ที่พักอาศัย และส้วมที่ถูกลักษณะแก่คนงานในเขตเหมืองแร่	<ul style="list-style-type: none"> ผู้ถือประทานบัตรได้จัดเตรียมน้ำดื่มที่สะอาด ที่พักอาศัย และส้วมที่ถูกลักษณะ ให้แก่คนงานในเขตเหมืองแร่อย่างเพียงพอ ดังรูปที่ 2-18 	-

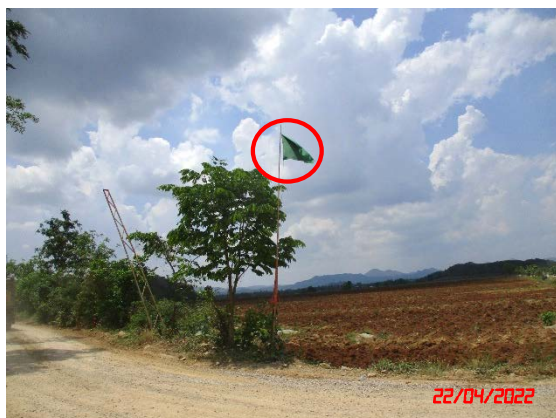
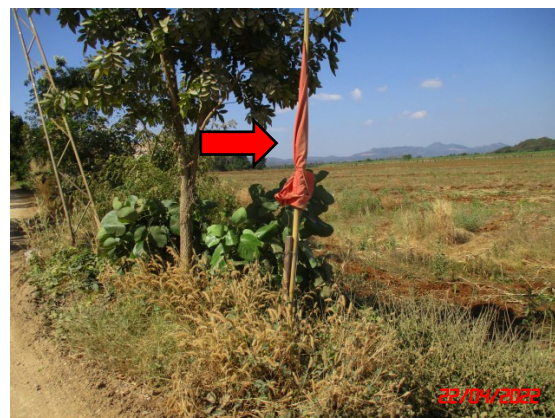
รูปที่ 2-21 เสาธงสัญญาณ

12. จัดให้มีเสาธงสัญญาณบริเวณถนนทางเข้า-ออกโครงการและภายในโครงการ โดยกำหนดให้ชักธงแดงขึ้นเมื่อโครงการเตรียมการจู่ระเบิดเปิดหน้าเหมืองและชักธงเขียวขึ้นเมื่ออยู่ในช่วงปลอดภัย	<ul style="list-style-type: none"> ผู้ถือประทานบัตรได้ติดตั้งเสาธงสัญญาณบริเวณถนนทางเข้า-ออกโครงการและภายในโครงการ โดยมีการชักธงแดงขึ้นเมื่อโครงการเตรียมการจู่ระเบิดเปิดหน้าเหมืองและชักธงเขียวขึ้นเมื่ออยู่ในช่วงปลอดภัย ดังรูปที่ 2-21 	-
