## มาตรการป้องกันและแก้ไข ผลกระทบสิ่งแวดล้อมและ มาตรการติดตามตรวจสอบ คุณภาพสิ่งแวดล้อม

โครงการเหมืองแร่หินอุตสาหกรรมชนิดหินปูน (เพื่ออุตสาหกรรมก่อสร้าง)

ประทานบัตรที่ 28494/15861

บริษัท คีลาเพชรพลอยดี จำกัด

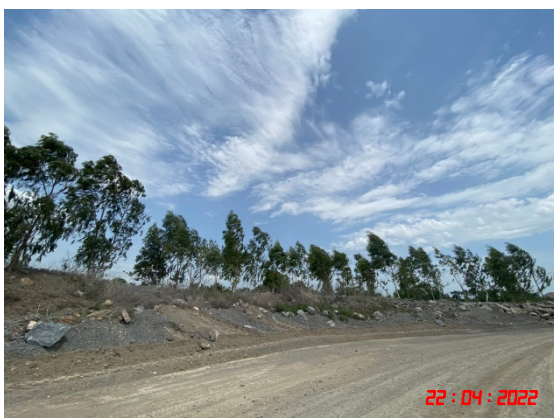
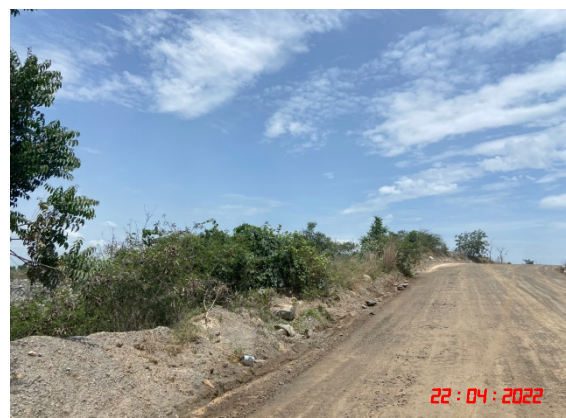
รูปที่ 2-3 พื้นที่เว้นไม่ทำเหมือง

1. กำหนดขอบเขตพื้นที่เปิดทำเหมืองและพื้นที่เว้นไม่ทำเหมืองให้ชัดเจน โดยการเว้นพื้นที่ไม่ทำเหมืองในระยะประมาณ 500 เมตร จากแหล่งโบราณสถานคอกช้างดิน	<ul style="list-style-type: none"> <li>วิศวกรผู้ควบคุมของโครงการได้กำหนดขอบเขตพื้นที่เปิดทำเหมืองและพื้นที่เว้นไม่ทำเหมืองตามแผนผังโครงการทำเหมือง ดังรูปที่ 2-2 โดยเว้นพื้นที่ไม่ทำเหมืองในระยะ 500 เมตร จากแหล่งโบราณสถานคอกช้างดิน ดังรูปที่ 2-3</li> </ul>	-

เงื่อนไขตามมาตรการ	ผลการปฏิบัติตามมาตรการ	ปัญหา อุปสรรค ที่ไม่สามารถปฏิบัติตามมาตรการ และแนวทางแก้ไข
<b>5. ทรัพยากรดิน</b>		
1. รักษาสภาพป่าไม้เดิมบริเวณพื้นที่เวนคืนการทำเหมือง และบริเวณที่ยังไม่เกี่ยวข้องกับการทำเหมือง เพื่อลดการกัดเซาะพังทลายจากน้ำฝน	<ul style="list-style-type: none"> <li>ผู้ถือประทานบัตรได้รักษาสภาพป่าไม้เดิมบริเวณพื้นที่เวนคืนการทำเหมือง และบริเวณที่ยังไม่เกี่ยวข้องกับการทำเหมือง เพื่อลดการกัดเซาะพังทลายจากน้ำฝน ดังรูปที่ 2-3</li> </ul>	-

1. ดูแลรักษาสภาพป่าไม้เดิมบริเวณพื้นที่เวนคืนการทำเหมืองหรือบริเวณพื้นที่ที่ยังไม่เกี่ยวข้องกับการทำเหมือง	<ul style="list-style-type: none"> <li>ผู้ถือประทานบัตรได้ดูแลรักษาสภาพป่าไม้เดิมบริเวณพื้นที่เวนคืนการทำเหมือง และบริเวณพื้นที่ที่ยังไม่เกี่ยวข้องกับการทำเหมือง ดังรูปที่ 2-3</li> </ul>	-

เงื่อนไขตามมาตรการ	ผลการปฏิบัติตามมาตรการ	ปัญหา อุปสรรค ที่ไม่สามารถปฏิบัติตามมาตรการ และแนวทางแก้ไข
4. ดูแลรักษาสภาพป่าไม้เดิมบริเวณพื้นที่เว้นการทำเหมือง หรือบริเวณพื้นที่ที่ยังไม่เกี่ยวข้องกับการทำเหมือง	<ul style="list-style-type: none"> <li>ผู้ถือประทานบัตรได้ดูแลรักษาสภาพป่าไม้เดิมบริเวณพื้นที่เว้นการทำเหมือง หรือบริเวณพื้นที่ที่ยังไม่เกี่ยวข้องกับการทำเหมือง ดังรูปที่ 2-3</li> </ul>	-

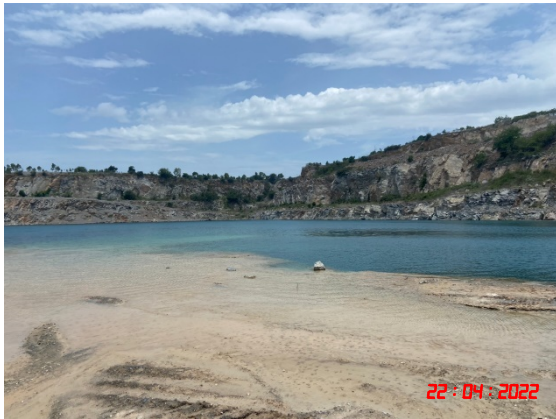
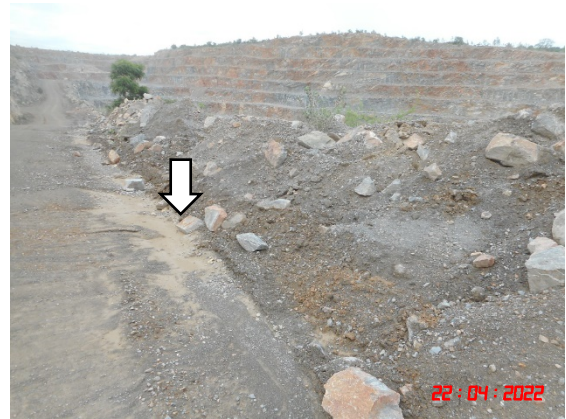
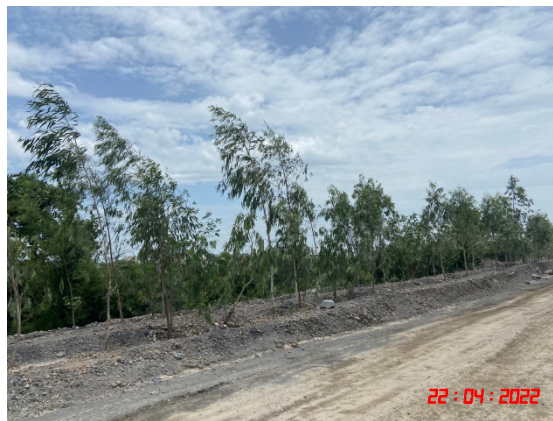
### รูปที่ 2-4 บ่อรับน้ำ (Sump) คูระบายน้ำ และคันทำนบดิน

2. ออกแบบบ่อรับน้ำฝน (Sump) เพื่อเป็นบ่อดักตะกอน บริเวณจุดเปิดหน้าเหมืองด้านทิศใต้พร้อมทั้งสร้างคูระบายน้ำขนาดความกว้างประมาณ 1.5 เมตร ความลึกประมาณ 1 เมตร และ ท่อน้ำกว้างประมาณ 1 เมตร และสร้างคันทำนบดิน ขนาดความกว้าง 3 เมตร	<ul style="list-style-type: none"> <li>วิศวกรผู้ควบคุมของโครงการได้ออกแบบบ่อรับน้ำฝน (Sump) เพื่อเป็นบ่อดักตะกอน บริเวณจุดเปิดหน้าเหมืองด้านทิศใต้ พร้อมทั้งสร้างคูระบายน้ำ และสร้างคันทำนบดิน เพื่อระบายน้ำไหลบ่าผิวดินลงสู่บ่อรับน้ำในบริเวณขุมเหมือง ดังรูปที่ 2-4</li> </ul>	-

บ่อรับน้ำ (Sump)

คูระบายน้ำ

คันทำนบดิน

1. สร้างคันทำนบดินตามแนวเขตพื้นที่เวนคืนทางด้านทิศใต้ พร้อมทั้งขุดคูระบายน้ำ ขนาดความกว้างประมาณ 1.5 เมตร ลึกประมาณ 1 เมตร และต่อน้ำกว้างประมาณ 1 เมตร เพื่อระบายน้ำไหลบ่าผิวดินลงสู่บ่อรับน้ำในชุมชนเมืองต่อไป	<ul style="list-style-type: none"> <li>● ผู้ถือประทานบัตรได้ดำเนินการสร้างคันทำนบดินตามแนวเขตพื้นที่เวนคืนทางด้านทิศใต้ พร้อมทั้งขุดคูระบายน้ำ เพื่อระบายน้ำไหลบ่าผิวดินลงสู่บ่อรับน้ำในชุมชนเมืองต่อไป ดังรูปที่ 2-4</li> </ul>	-

2. ขุดบ่อรับน้ำ (Sump) ไว้ภายในบริเวณบ่อเหมือง เพื่อบรรจุน้ำไหลบ่าผิวดินจากน้ำฝนที่ตกลงสู่บริเวณพื้นที่หน้าเหมืองและพื้นที่ข้างเคียง มิให้ตะกอนมูลดินแพร่กระจายออกสู่ภายนอก	<ul style="list-style-type: none"> <li>● วิศวกรผู้ควบคุมของโครงการได้ขุดบ่อรับน้ำ (Sump) ไว้ภายในบริเวณบ่อเหมือง เพื่อบรรจุน้ำไหลบ่าผิวดินจากน้ำฝนที่ตกลงสู่บริเวณพื้นที่หน้าเหมืองและพื้นที่ข้างเคียง และไม่ให้เกิดตะกอนมูลดินแพร่กระจายออกสู่ภายนอก ดังรูปที่ 2-4</li> </ul>	-

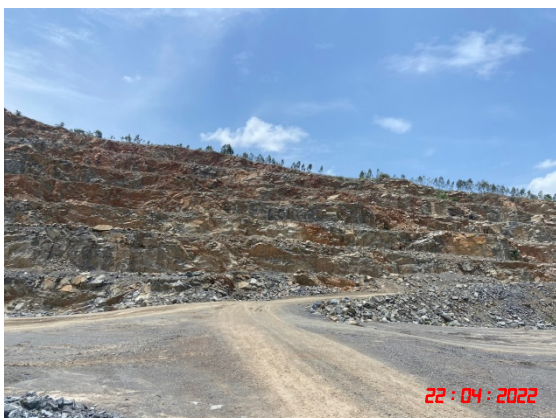
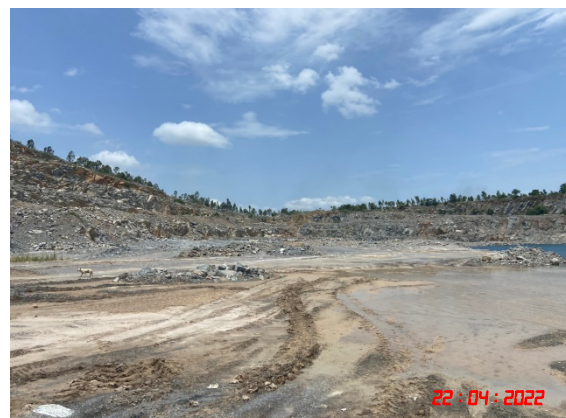
### รูปที่ 2-5 พื้นที่หน้าเหมืองปัจจุบัน

1. ให้เปิดดำเนินการทำเหมืองตามแผนผังโครงการที่กำหนดไว้อย่าง เคร่งครัด	<ul style="list-style-type: none"> <li>วิศวกรผู้ควบคุมของโครงการได้วางแผนในการเปิดหน้าเหมืองตาม แผนผังโครงการที่กำหนดไว้อย่างเคร่งครัด โดยเปิดหน้าเหมืองใน ลักษณะขั้นบันได พร้อมทั้งควบคุมความลาดชันรวมของหน้าเหมือง ไม่เกิน 45 องศา เพื่อป้องกันการพังทลายของหน้าเหมือง ดังรูปที่ 2-5</li> </ul>	-

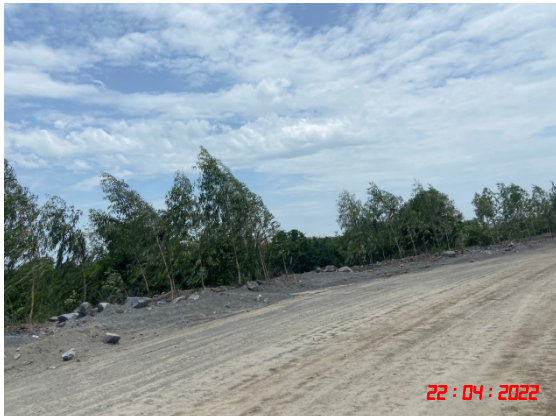
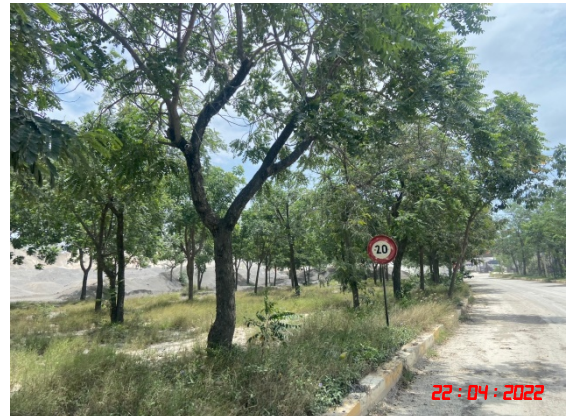
รูปที่ 2-6 แนวต้นไม้รอบพื้นที่โครงการ

3. ดูแลรักษาดันไม้ที่ปลูกไว้ให้เจริญเติบโตอย่างสม่ำเสมอ หากพบว่า ต้นใดตายหรือไม่เจริญเติบโต ให้ทำการปลูกซ่อมแซมโดยทันที	<ul style="list-style-type: none"> <li>ผู้ถือประทานบัตรได้ดูแลรักษาดันไม้ที่ปลูกไว้ให้เจริญเติบโตอย่าง สม่ำเสมอ หากพบว่าต้นใดตายหรือไม่เจริญเติบโต จะทำการปลูก ซ่อมแซมโดยทันที ดังรูปที่ 2-6</li> </ul>	-

เงื่อนไขตามมาตรการ	ผลการปฏิบัติตามมาตรการ	ปัญหา อุปสรรค ที่ไม่สามารถปฏิบัติตามมาตรการ และแนวทางแก้ไข
5. กำหนดให้ดูแลรักษาดันไม้ที่ปลูกไว้โดยรอบพื้นที่โรงโม่หินให้มีความเจริญเติบโตดีอยู่เสมอ และทำการปลูกเพิ่มเติมบริเวณพื้นที่ว่างเปล่าในบริเวณโรงโม่หิน	<ul style="list-style-type: none"> <li>ผู้ถือประทานบัตรได้ดูแลรักษาดันไม้ที่ปลูกไว้โดยรอบพื้นที่โรงโม่หินให้มีความเจริญเติบโตดีอยู่เสมอ และทำการปลูกเพิ่มเติมบริเวณพื้นที่ว่างเปล่าในบริเวณโรงโม่หิน ดังรูปที่ 2-6</li> </ul>	-
<b>3. ระดับเสียงแรงสั่นเทือนและหินปลิว</b>

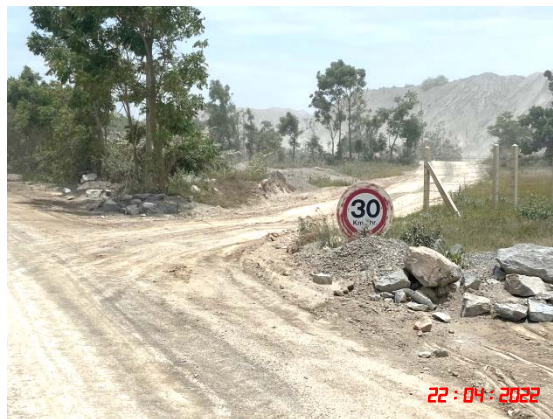
รูปที่ 2-7 ป้ายจำกัดความเร็ว

1. จำกัดความเร็วรถบรรทุกแร่ที่วิ่งระหว่างหน้าเหมืองกับโรงโม่หินให้ใช้ความเร็วไม่เกิน 30 กิโลเมตร/ชั่วโมง โดยการอบรมพนักงานขับรถบรรทุกแร่ และติดป้ายเตือนริมเส้นทางให้สามารถมองเห็นได้อย่างชัดเจน	<ul style="list-style-type: none"> <li>ผู้ถือประทานบัตรได้ออกกฎระเบียบจำกัดความเร็วรถบรรทุกแร่ที่วิ่งระหว่างหน้าเหมืองกับโรงโม่หินให้ใช้ความเร็วไม่เกิน 30 กิโลเมตรต่อชั่วโมง พร้อมทั้งอบรมพนักงานขับรถบรรทุกแร่ และติดป้ายเตือนริมเส้นทางให้สามารถมองเห็นได้อย่างชัดเจน ดังรูปที่ 2-7</li> </ul>	-

เงื่อนไขตามมาตรการ	ผลการปฏิบัติตามมาตรการ	ปัญหา อุปสรรค ที่ไม่สามารถปฏิบัติตามมาตรการ และแนวทางแก้ไข
<b>2. คุณภาพอากาศ</b>		
1. การลำเลียงแร่จากบริเวณพื้นที่หน้าเหมืองเข้าสู่โรงโม่หิน กำหนดให้ใช้ความเร็วของรถบรรทุกไม่เกิน 30 กิโลเมตรต่อชั่วโมง	<ul style="list-style-type: none"> <li>ผู้ถือประทานบัตรได้ออกกฎระเบียบในการลำเลียงแร่จากบริเวณพื้นที่หน้าเหมืองเข้าสู่โรงโม่หิน ให้ใช้ความเร็วของรถบรรทุกไม่เกิน 30 กิโลเมตรต่อชั่วโมง โดยติดตั้งป้ายเตือนริมเส้นทางให้สามารถมองเห็นได้อย่างชัดเจน ดังรูปที่ 2-7</li> </ul>	-

3. จำกัดความเร็วของรถบรรทุกแรมตามที่กฎหมายกำหนด โดยเฉพาะบริเวณทางร่วมทางแยกและบริเวณชุมชน	<ul style="list-style-type: none"> <li>ผู้ถือประทานบัตรได้ออกกฎระเบียบจำกัดความเร็วของรถบรรทุกแรมตามที่กฎหมายกำหนด โดยเฉพาะบริเวณทางร่วมทางแยกและบริเวณชุมชน ดังรูปที่ 2-7</li> </ul>	-

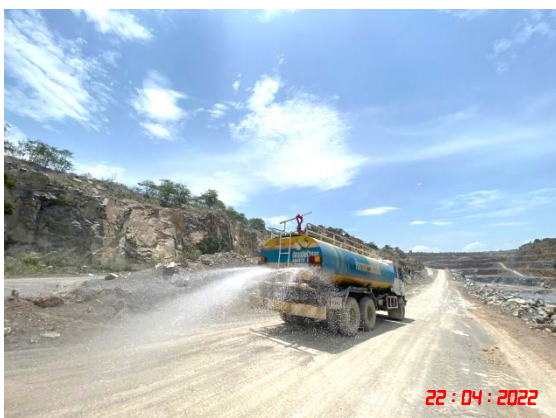
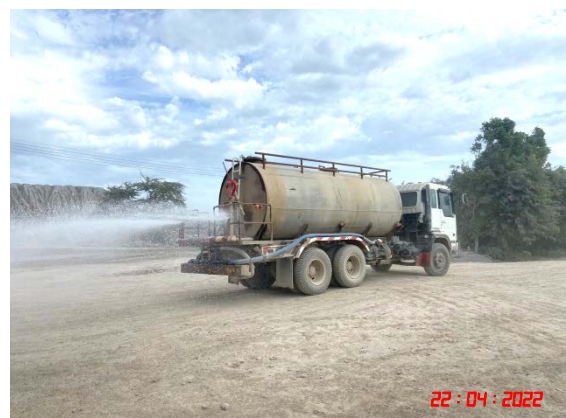
รูปที่ 2-8 การฉีดพรมน้ำบนเส้นทางขนส่งแร่

2. กำหนดให้ฉีดพรมน้ำบนเส้นทางขนส่งแร่ระหว่างพื้นที่หน้าเหมืองกับโรงโม่หิน รวมทั้งเส้นทางลำเลียงหลักภายในบริเวณพื้นที่โรงโม่หิน ประมาณวันละ 3-4 ครั้ง	<ul style="list-style-type: none"> <li>การดำเนินการของโครงการได้มีมาตรการลดผลกระทบด้านการฟุ้งกระจายของฝุ่นละอองจากการขนส่งแร่ภายในพื้นที่โครงการ โดยได้ฉีดพรมน้ำบนเส้นทางขนส่งแร่ระหว่างพื้นที่หน้าเหมืองกับโรงโม่หิน รวมทั้งเส้นทางลำเลียงหลักภายในบริเวณพื้นที่โรงโม่หิน วันละ 3-4 ครั้ง หรือตามความเหมาะสมกับสภาพภูมิอากาศ ดังรูปที่ 2-8</li> </ul>	-

7. ให้ฉีดพรมน้ำบนเส้นทางลำเลียงและขนส่งแร่ที่เป็นถนนดินอัดแน่น	<ul style="list-style-type: none"> <li>การดำเนินการของโครงการได้มีมาตรการลดผลกระทบด้านการฟุ้งกระจายของฝุ่นละอองจากการขนส่งแร่ภายในพื้นที่โครงการ โดยได้ฉีดพรมน้ำบนเส้นทางลำเลียงและขนส่งแร่ที่เป็นถนนดินอัดแน่น ดังรูปที่ 2-8</li> </ul>	-

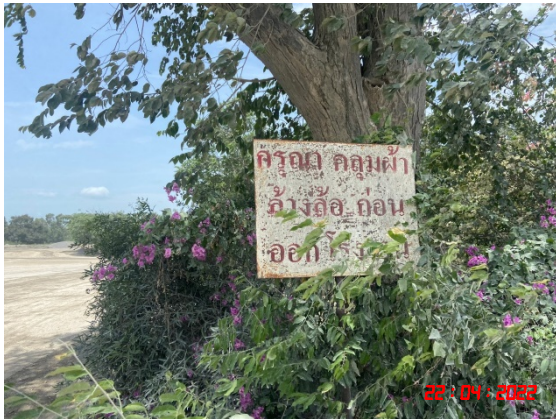
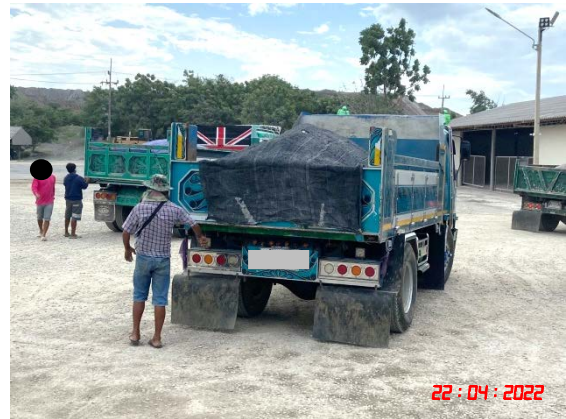
### รูปที่ 2-9 ป้ายเตือนให้ปิดคลุมผ้าใบ และการปิดคลุมผ้าใบรถบรรทุก

3. ในการขนส่งแร่ไปยังแหล่งรับซื้อภายนอกทุกครั้ง จะต้องใช้ผ้าใบคลุมกระบะรถบรรทุกให้มิดชิด	<ul style="list-style-type: none"> <li>ผู้ถือประทานบัตรได้ออกกฎระเบียบในการขนส่งแร่ไปยังแหล่งรับซื้อภายนอกทุกครั้ง ให้ใช้ผ้าใบคลุมกระบะรถบรรทุกให้มิดชิด ดังรูปที่ 2-9 เพื่อป้องกันการฟุ้งกระจายของฝุ่นละออง</li> </ul>	-

ป้ายเตือนให้ปิดคลุมผ้าใบ

การปิดคลุมผ้าใบรถบรรทุก

8. การขนส่งแร่จากโรงโม่หินไปยังแหล่งรับซื้อภายนอกทุกครั้ง จะต้องทำการปิดคลุมแร่ด้วยผ้าใบให้มิดชิด ทั้งนี้ เพื่อป้องกันการตกหล่นของแร่และการฟุ้งกระจายของฝุ่นละออง	<ul style="list-style-type: none"> <li>ผู้ถือประทานบัตรได้ออกกฎระเบียบในการขนส่งแร่จากโรงโม่หินไปยังแหล่งรับซื้อภายนอกทุกครั้ง ให้ทำการปิดคลุมแร่ด้วยผ้าใบให้มิดชิด เพื่อป้องกันการตกหล่นของแร่และการฟุ้งกระจายของฝุ่นละออง ดังรูปที่ 2-9</li> </ul>	-

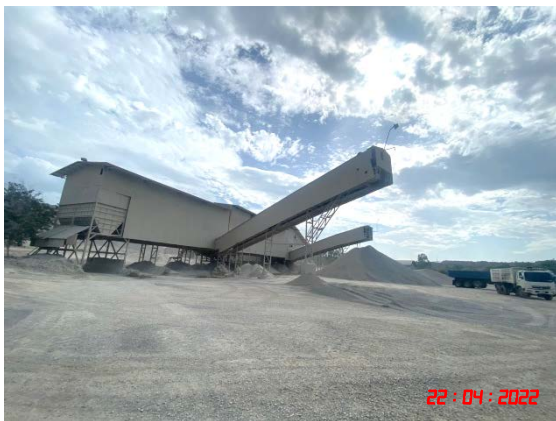
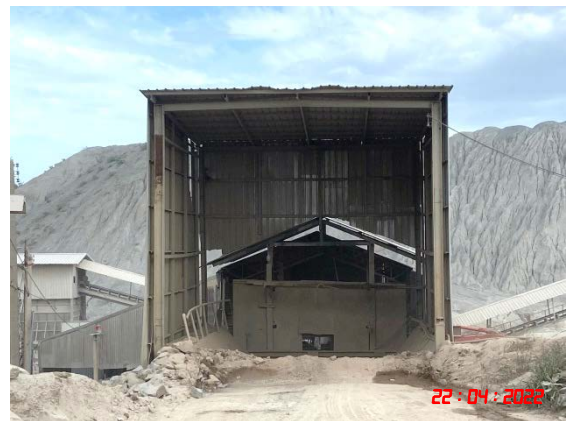
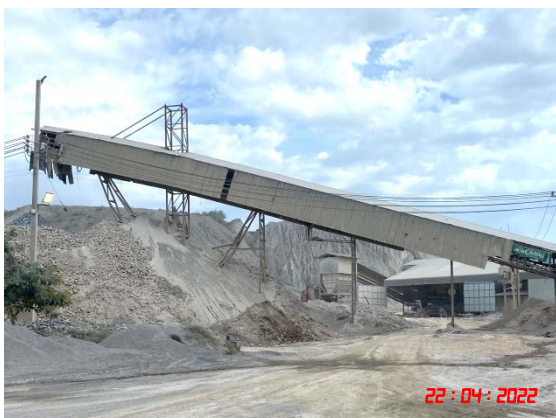
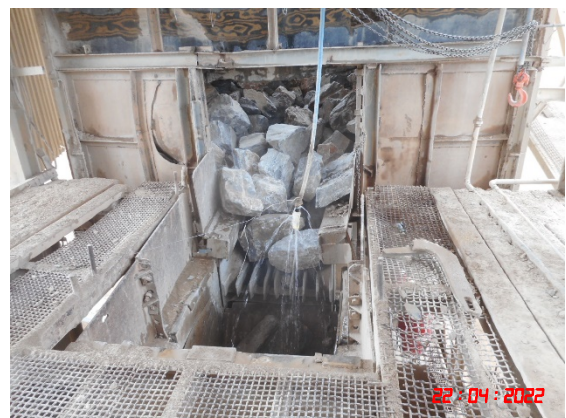
### รูปที่ 2-10 ระบบป้องกันผลกระทบสิ่งแวดล้อมบริเวณโรงโม่หินของโครงการ

4. ปรับปรุงระบบป้องกันผลกระทบสิ่งแวดล้อมบริเวณโรงโม่หิน ตามประกาศกรมอุตสาหกรรมพื้นฐานและการเหมืองแร่ โดยการจัดทำระบบปิดคลุมและระบบสเปรย์น้ำตามจุดต่างๆ ที่เกิดฝุ่นละออง	<ul style="list-style-type: none"> <li>ผู้ถือประทานบัตรได้ปรับปรุงระบบป้องกันผลกระทบสิ่งแวดล้อมบริเวณโรงโม่หิน ตามประกาศกรมอุตสาหกรรมพื้นฐานและการเหมืองแร่ โดยการจัดทำระบบปิดคลุมและระบบสเปรย์น้ำตามจุดต่างๆ ที่เกิดฝุ่นละออง เพื่อป้องกันการฟุ้งกระจายของฝุ่นละออง ดังรูปที่ 2-10</li> </ul>	-

อาคารปิดคลุมโรงโม่หิน

อาคารปิดคลุมยังรับหินใหญ่

หลังคาปิดคลุมสายพานลำเลียง

ระบบสเปรย์น้ำ

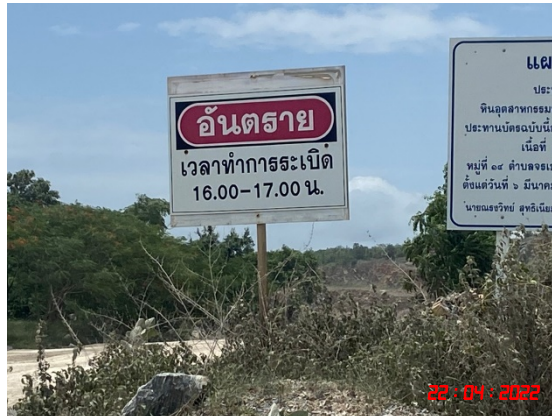
รูปที่ 2-11 ป้ายเตือนเวลาระเบิด

เงื่อนไขตามมาตรการ	ผลการปฏิบัติตามมาตรการ	ปัญหา อุปสรรค ที่ไม่สามารถปฏิบัติตามมาตรการ และแนวทางแก้ไข
<ul style="list-style-type: none"> <li>- ออกแบบการระเบิดแบบถ่วงเวลา โดยใช้แก๊ปไฟฟ้าถ่วงเวลาแบบ มิลลิวินาที และกำหนดให้ใช้ปริมาณวัตถุระเบิดสูงสุดไม่เกิน 84 กิโลกรัม/จังหวัด</li> <li>- กำหนดให้ทำการระเบิดไม่เกินวันละ 1 ครั้ง ในช่วงเวลา 16.00-17.00 น. และก่อนการระเบิดทุกครั้งจะต้องมีสัญญาณเสียงเตือนให้ได้ยินในระยะรัศมี 500 เมตร</li> </ul>	<ul style="list-style-type: none"> <li>- ออกแบบการระเบิดแบบถ่วงเวลา โดยใช้แก๊ปไฟฟ้าถ่วงเวลาแบบ มิลลิวินาที และกำหนดให้ใช้ปริมาณวัตถุระเบิดสูงสุดไม่เกิน 84 กิโลกรัม/จังหวัด ดังเอกสารแนบ 7</li> <li>- ทำการระเบิดวันละ 1 ครั้ง ในช่วงเวลา 16.00-17.00 น. และก่อนการระเบิดทุกครั้งได้เปิดสัญญาณเตือนให้ได้ยินในรัศมี 500 เมตร พร้อมทั้งติดป้ายเตือนเวลาระเบิดบริเวณพื้นที่โครงการให้มองเห็นชัดเจน ดังรูปที่ 2-11</li> </ul>	
<b>4. อุทกวิทยาและคุณภาพน้ำ</b>

1. ให้กำหนดขอบเขตพื้นที่เปิดทำเหมืองให้ชัดเจน โดยให้เว้นพื้นที่ทำเหมืองบริเวณด้านทิศตะวันออกที่อยู่ในเขตรัศมี 500 เมตร จากโบราณสถานคอกช้างดินหมายเลข 20/9 (คชด.20/9) หรือเว้นระยะห่างจากขอบประทานบัตรทางด้านทิศตะวันออกเป็นระยะประมาณ 200 เมตร	<ul style="list-style-type: none"> <li>วิศวกรผู้ควบคุมของโครงการได้วางแผนในการเปิดหน้าเหมืองตามแผนผังโครงการทำเหมือง ดังนี้ <ul style="list-style-type: none"> <li>เว้นพื้นที่ทำเหมืองบริเวณด้านทิศตะวันออกที่อยู่ในเขตรัศมี 500 เมตร จากโบราณสถานคอกช้างดินหมายเลข 20/9 (คชด.20/9) ดังรูปที่ 2-3</li> <li>ออกแบบการระเบิด โดยใช้แก๊ปไฟฟ้าถ่วงเวลาแบบมิลลิวินาที และให้ใช้วัตถุระเบิดสูงสุดไม่เกิน 84 กิโลกรัม/จังหวะถ่วง ดังเอกสารแนบ 7</li> <li>ทำการระเบิดหน้าเหมืองวันละ 1 ครั้ง ในช่วงเวลา 16.00-17.00 น. โดยก่อนการระเบิดได้เปิดสัญญาณเสียง ให้ได้ยินทั่วถึงกันเป็นระยะ 500 เมตร เพื่อหลีกเลี่ยงการจู่ระเบิดพร้อมกันกับแปลงประทานบัตรข้างเคียง พร้อมทั้งติดป้ายเตือนเวลาระเบิดบริเวณพื้นที่โครงการให้มองเห็นชัดเจน ดังรูปที่ 2-11</li> </ul> </li> </ul>	-

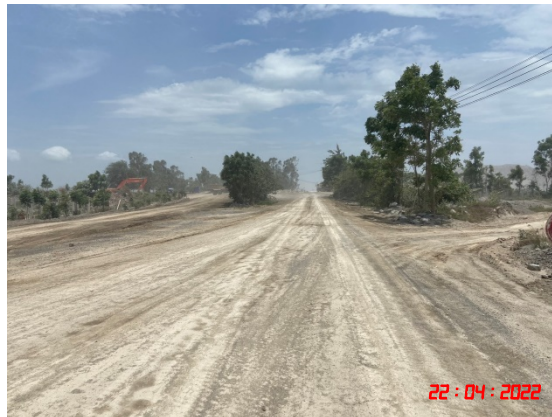
รูปที่ 2-12 เส้นทางขนส่งแร่

5. ดูแลเส้นทางขนส่งแรมให้อยู่ในสภาพพร้อมใช้งานได้ดีอยู่เสมอ หากเกิดการชำรุดเสียหายทางโครงการต้องซ่อมแซมโดยปรับปรุงเส้นทางดังกล่าว และในระหว่างการปรับปรุงเส้นทางควรจัดทำทาง	<ul style="list-style-type: none"> <li>ผู้ถือประทานบัตรได้ดูแลเส้นทางขนส่งแรมให้อยู่ในสภาพพร้อมใช้งานได้ดีอยู่เสมอ หากเกิดการชำรุดเสียหายจะซ่อมแซมปรับปรุงเส้นทางดังกล่าวทันที ดังรูปที่ 2-12</li> </ul>	-

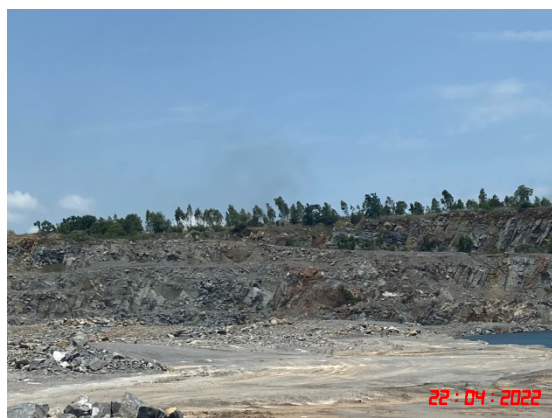
รูปที่ 2-13 แนวต้นไม้ตามขอบบ่อเหมือง

2. ให้ดำเนินการปลูกพันธุ์ไม้ยืนต้นโตเร็วบริเวณที่ว่างตามแนวเขตพื้นที่เวนคืนการทำเหมือง ได้แก่ สนประดิพัทธ์ ยูคาลิปตัส กระจินยักษ์ ประดู่กิ่งอ่อน มะขามเทศ พุทราป่า ตะขบฝรั่ง เป็นต้น และปลูกหญ้าแฝกตามแนวขอบบ่อเหมืองหรือขอบบนของชั้นบันไดบริเวณหน้าเหมืองโดยรอบ	<ul style="list-style-type: none"> <li>ผู้ถือประทานบัตรได้ดำเนินการปลูกไม้ยืนต้นโตเร็วบริเวณที่ว่างตามแนวเขตพื้นที่เวนคืนการทำเหมือง และตามแนวขอบบ่อเหมืองโดยรอบ ดังรูปที่ 2-13</li> </ul>	-

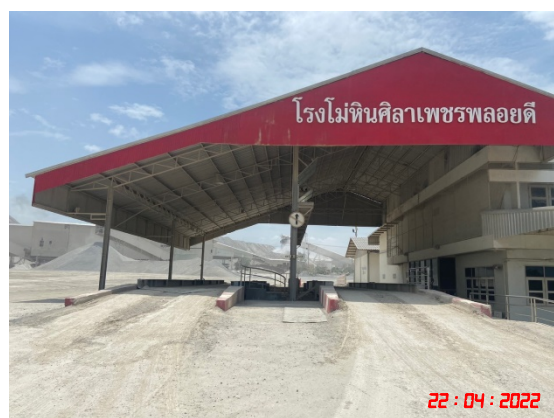
รูปที่ 2-16 จุดชั่งน้ำหนักบรรทุก

2. ควบคุมน้ำหนักบรรทุกทุกแรมไม่ให้เกินพิกัดที่กฎหมายกำหนด เพื่อป้องกันการชำรุดเสียหายของเส้นทางเร็วกว่าที่ควรจะเป็นและป้องกันการเกิดอุบัติเหตุ	<ul style="list-style-type: none"> <li>ผู้ถือประทานบัตรได้ออกกฎระเบียบควบคุมน้ำหนักบรรทุกทุกแรมไม่ให้เกินพิกัดที่กฎหมายกำหนด เพื่อป้องกันการชำรุดเสียหายของเส้นทางเร็วกว่าที่ควรจะเป็นและป้องกันการเกิดอุบัติเหตุ โดยกำหนดให้ชั่งน้ำหนักบรรทุกทุกก่อนเข้า-ออกพื้นที่โครงการ ดังรูปที่ 2-16</li> </ul>	-

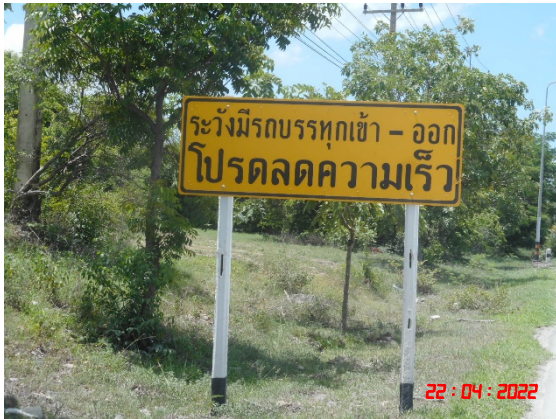
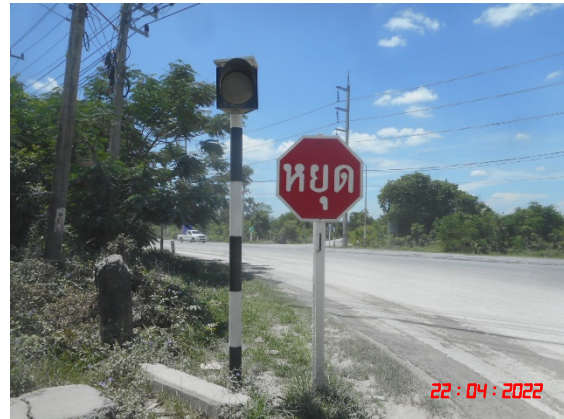
### รูปที่ 2-17 ป้ายสัญญาณเตือนภัย และสัญญาณไฟกระพริบ

9. จัดทำป้ายสัญญาณเตือนภัย เช่น ป้ายเตือน และชะลอความเร็วและสัญญาณไฟกระพริบ บริเวณก่อนถึงจุดเชื่อมต่อระหว่างถนนและบริเวณริมทางหลวงหมายเลข 3342 ก่อนเลี้ยวเข้า-ออก จากพื้นที่โครงการในระยะประมาณ 50, 100 และ 200 เมตร เป็นต้น พร้อมทั้งดูแลป้ายและสัญญาณไฟให้อยู่ในสภาพใช้งานได้ต่อเนื่อง	<ul style="list-style-type: none"> <li>ผู้ถือประทานบัตรได้จัดสรรงบประมาณในการจัดทำป้ายสัญญาณเตือนภัย และสัญญาณไฟกระพริบ บริเวณก่อนถึงจุดเชื่อมต่อระหว่างถนนและบริเวณริมทางหลวงหมายเลข 3342 ก่อนเลี้ยวเข้า-ออก จากพื้นที่โครงการให้สามารถมองเห็นได้ชัดเจน ดังรูปที่ 2-17</li> </ul>	-

ป้ายเตือนระวางรถบรรทุกทุกเช้า-ออก

สัญญาณไฟกระพริบ

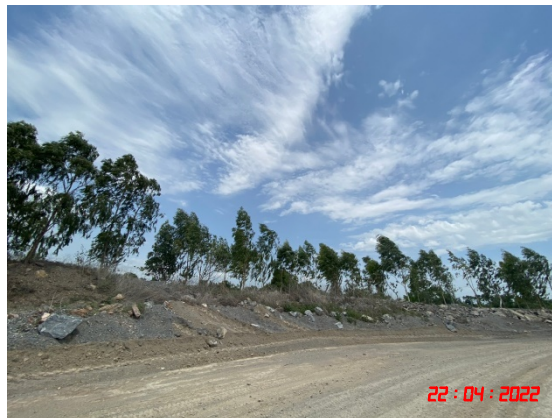
### รูปที่ 2-23 แนวต้นไม้บนคันทำนบดิน

6. ปลุกพืชคลุมดินจำพวกหญ้าแฝกและพันธุ์ไม้ยืนต้นโตเร็วบริเวณคันทำนบดิน และปลูกเสริมบริเวณที่ว่างตามแนวเขตพื้นที่เว้นการทำเหมือง ได้แก่ สนปฏิพัทธ์ ยูคาลิปตัส หรือ กระถินยักษ์ เป็นต้น	<ul style="list-style-type: none"> <li>ผู้ถือประทานบัตรได้ดำเนินการปลูกพืชคลุมดินบริเวณคันทำนบดิน และปลูกเสริมบริเวณที่ว่างตามแนวเขตพื้นที่เว้นการทำเหมือง ดังรูปที่ 2-23</li> </ul>	-

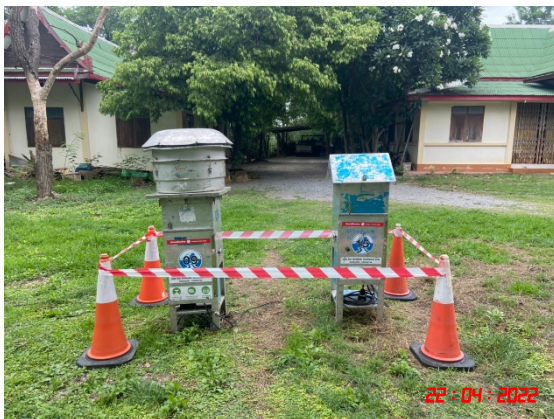
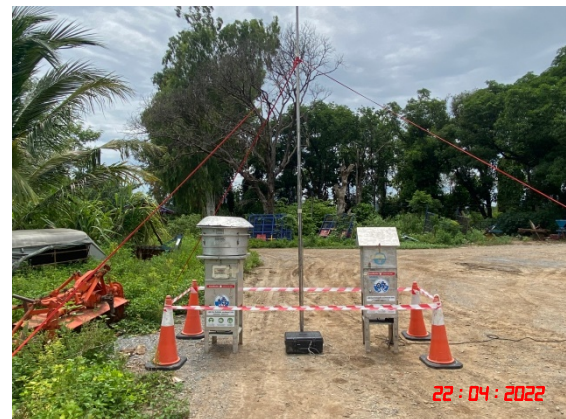
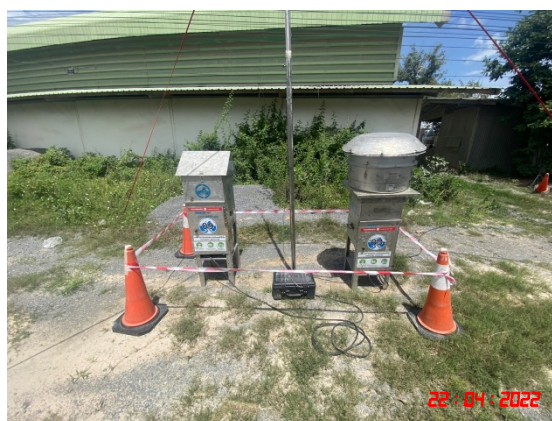
### รูปที่ 2-24 การตรวจวัดคุณภาพอากาศ ระหว่างวันที่ 22-25 เมษายน 2565

วัดเขาอีเสื้อ

มหาวิทยาลัยเวสเทิร์น

สำนักงานโรงโม่หินเพชรพลอยดี

การตรวจวัดคุณภาพอากาศในรูปปริมาณฝุ่นละอองแขวนลอยรวม (TSP) และปริมาณฝุ่นละอองขนาดเล็กกว่า 10 ไมครอน (PM-10) โครงการเหมืองแร่หินอุตสาหกรรมชนิดหินปูน เพื่ออุตสาหกรรมก่อสร้าง ประทานบัตรที่ 28494/15861 ของบริษัท ศิลาเพชรพลอยดี จำกัด โดยทำการตรวจวัดบริเวณวัดเขาถ้ำเสือ มหาวิทยาลัยเวสเทิร์น และสำนักงานโรงโม่หินเพชรพลอยดี ระหว่างวันที่ 22-25 เมษายน 2565 มีค่าผลการตรวจวัดแสดงดังตารางที่ 2-5 รายละเอียดผลการตรวจวัดทางห้องปฏิบัติการดังเอกสารแนบ 15 เอกสารสอบเทียบเครื่องมือดังเอกสารแนบ 16 และเอกสารอนุญาตขึ้นทะเบียนห้องปฏิบัติการวิเคราะห์ดังเอกสารแนบ 17

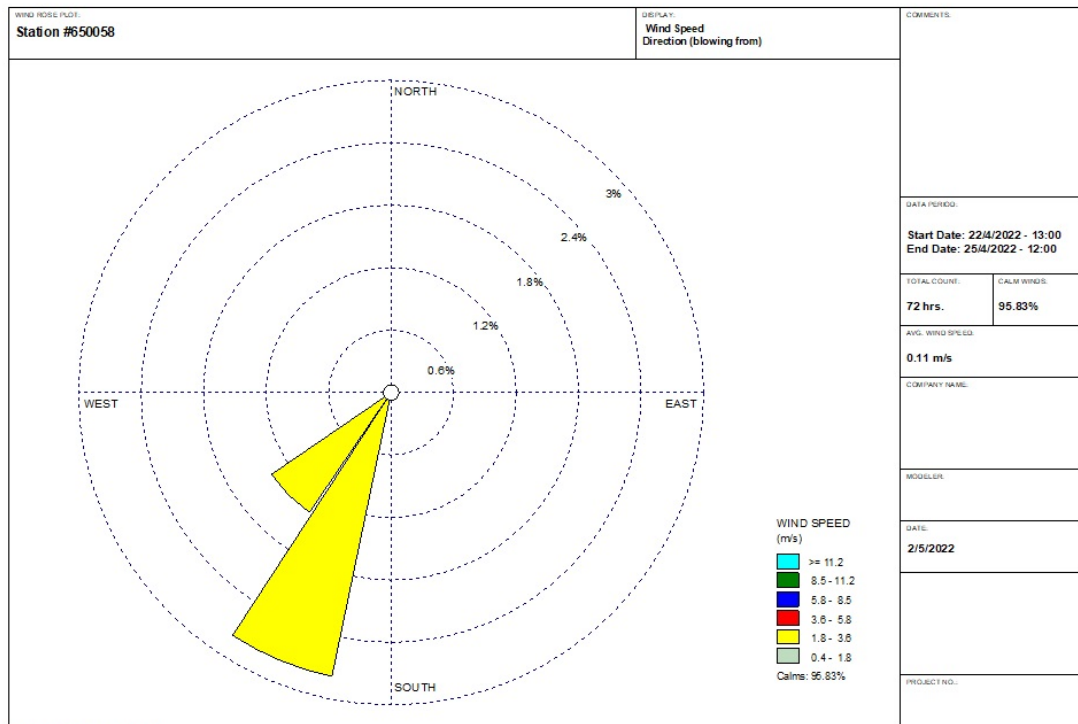
รูปที่ 2-30 ผังแสดงความเร็วและทิศทางลม

ข้อสรุป ทิศทางลมส่วนใหญ่พัดมาจากทิศ : ทิศตะวันตกเฉียงใต้ค่อนข้างไปทางทิศใต้  
ความเร็วลมส่วนใหญ่ มีค่าระหว่าง : ต่ำกว่า 0.4 m/s
