## มาตรการป้องกันและแก้ไข ผลกระทบสิ่งแวดล้อมและ มาตรการติดตามตรวจสอบ คุณภาพสิ่งแวดล้อม

โครงการเหมืองแร่หินอุตสาหกรรมชนิดหินปูน เพื่ออุตสาหกรรมก่อสร้าง  
ประทานบัตรที่ 30686/15119 ของนางวรรณภา ทองปากน้ำ  
ร่วมแผนผังโครงการทำเหมืองเดียวกันกับประทานบัตรที่ 30872/15719  
ของบริษัท โรงโม่หินสุวรรณ จำกัด  
ตำบลนาขุนไกร อำเภอสหัสขันธ์ จังหวัดสุโขทัย

# บทที่ 2

## มาตรการป้องกันและแก้ไขผลกระทบสิ่งแวดล้อม และมาตรการติดตามตรวจสอบคุณภาพสิ่งแวดล้อม

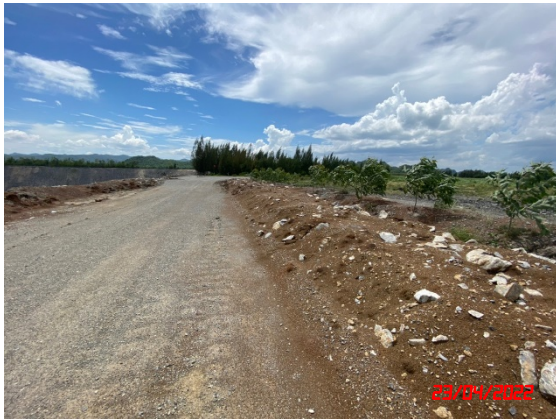
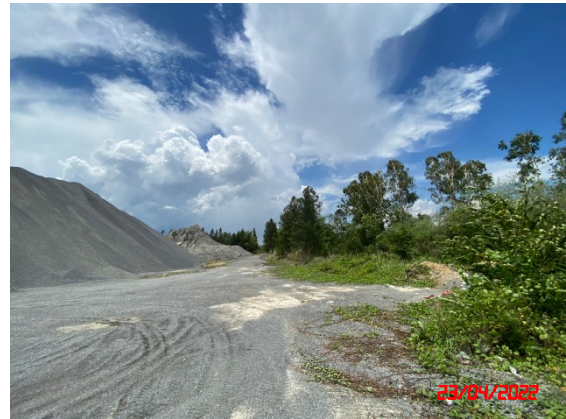
รูปที่ 2-1 พื้นที่เว้นไม่ทำเหมือง

เงื่อนไขตามมาตรการ	ผลการปฏิบัติตามมาตรการ	ปัญหา อุปสรรค ที่ไม่สามารถปฏิบัติตามมาตรการ และแนวทางแก้ไข
1. ให้เว้นพื้นที่ไม่ทำเหมืองโดยรอบจากแนวเขตประทานบัตรทั้งสองแปลง เป็นระยะอย่างน้อย 10 เมตร และเว้นพื้นที่ไม่ทำเหมืองจากแนวทางสาธารณะด้านทิศตะวันออก เป็นระยะอย่างน้อย 50 เมตร	<ul style="list-style-type: none"> <li>วิศวกรผู้ควบคุมของโครงการได้ดำเนินการเว้นพื้นที่ไม่ทำเหมืองโดยรอบจากแนวเขตประทานบัตรทั้งสองแปลง เป็นระยะ 10 เมตร และเว้นพื้นที่ไม่ทำเหมืองจากแนวทางสาธารณะด้านทิศตะวันออก เป็นระยะ 50 เมตร เพื่อเป็นพื้นที่ Buffer Zone การทำเหมือง ดังรูปที่ 2-1</li> </ul>	-

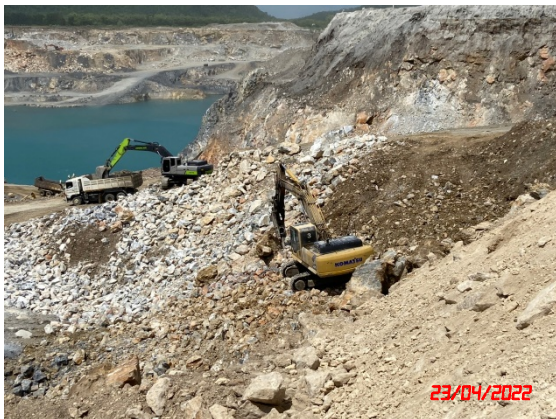
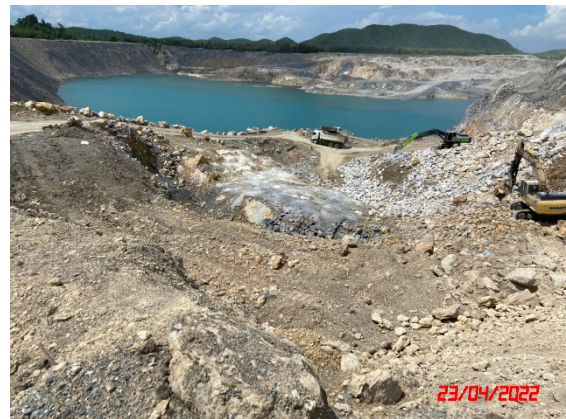
รูปที่ 2-2 ลักษณะหน้าเหมืองปัจจุบันของโครงการ

2. กำหนดการเปิดหน้าเหมืองให้มีทิศทางและลำดับขั้นตอน ตลอดจนขอบเขตพื้นที่ทำเหมืองตามแผนผังโครงการทำเหมืองโดยเคร่งครัด เปิดหน้าเหมืองในลักษณะชั้นบันได มีความสูงของชั้นบันไดไม่เกิน 10 เมตร ความกว้างของชั้นบันไดไม่น้อยกว่า 10 เมตร ความชันหน้าชั้นบันไดประมาณ 80-90 องศา และควบคุมความลาดชันของหน้าเหมืองโดยรวมไม่เกิน 45 องศา	<ul style="list-style-type: none"> <li>วิศวกรผู้ควบคุมของโครงการได้วางแผนในการเปิดหน้าเหมืองตามแผนผังโครงการทำเหมือง โดยเปิดหน้าเหมืองในลักษณะชั้นบันได พร้อมทั้งควบคุมความลาดชันของหน้าเหมือง เพื่อป้องกันการพังทลายของหน้าเหมือง ดังรูปที่ 2-2</li> </ul>	-

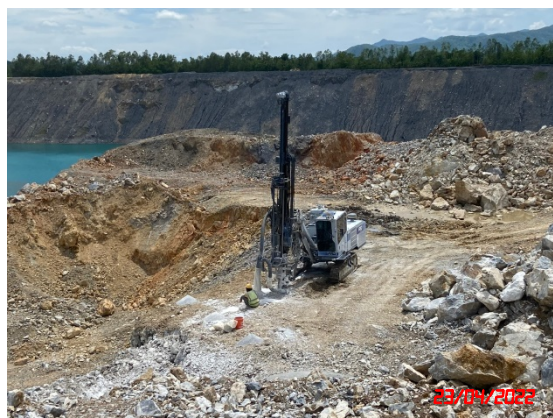
รูปที่ 2-3 เครื่องเจาะระเบิด

3. ใช้เครื่องเจาะรื้อระเบิดแบบดินตะขำที่มีเครื่องดูดฝุ่นติดตั้งที่บริเวณหัวเจาะหรือใช้น้ำหล่อลื่นในรูเจาะ เพื่อป้องกันและลดการฟุ้งกระจายของฝุ่นละอองที่เกิดจากการเจาะรื้อระเบิด	<ul style="list-style-type: none"> <li>ในการเจาะรื้อระเบิดของโครงการ วิศวกรผู้ควบคุมของโครงการได้ใช้เครื่องเจาะรื้อระเบิดแบบดินตะขำที่มีเครื่องดูดฝุ่นติดตั้งที่บริเวณหัวเจาะ ดังรูปที่ 2-3 เพื่อป้องกันและลดการฟุ้งกระจายของฝุ่นละอองที่เกิดจากการเจาะรื้อระเบิด</li> </ul>	-

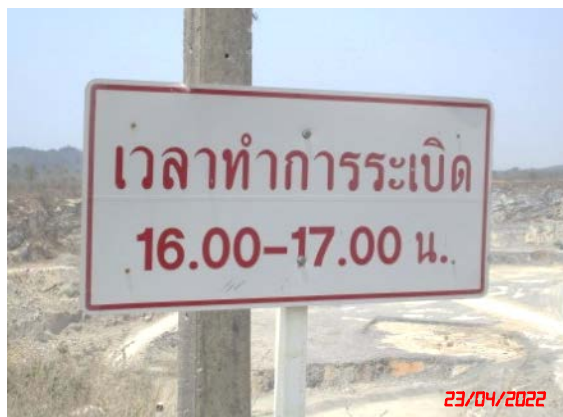
รูปที่ 2-4 ป้ายเตือนเวลาระเบิด

เงื่อนไขตามมาตรการ	ผลการปฏิบัติตามมาตรการ	ปัญหา อุปสรรค ที่ไม่สามารถปฏิบัติตามมาตรการ และแนวทางแก้ไข
จุดระเบิดระหว่างเวลา 16.00-17.00 น. วันละ 1 ครั้ง ให้มีสัญญาณเตือนภัยให้มองเห็นและได้ยินชัดเจนในระยะ 500 เมตร เป็นเวลานานไม่น้อยกว่า 3 นาที พร้อมจัดทำป้ายเตือนเวลาทำการระเบิดหินและเขตการใช้วัตถุระเบิดไว้ที่บริเวณปากทางเข้าเหมือง	เตือนเวลาทำการระเบิดหินและเขตการใช้วัตถุระเบิดไว้ที่บริเวณปากทางเข้าเหมือง ดังรูปที่ 2-4

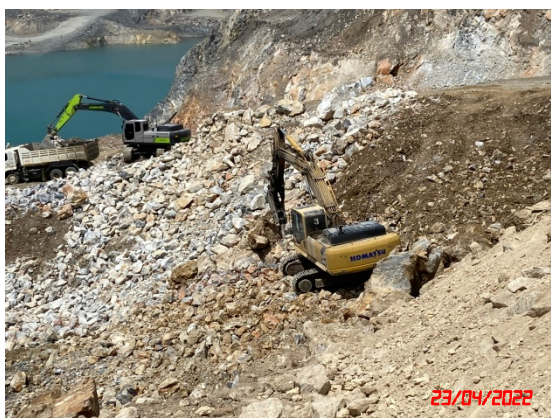
รูปที่ 2-5 เครื่องกระแทกทุบย่อยหิน

5. ให้หลีกเลี่ยงการระเบิดยอยหินที่มีขนาดใหญ่ ให้ใช้เครื่องเจาะกระแทกหรือเครื่องกระแทกทุบยอยหินแทน	<ul style="list-style-type: none"> <li>วิศวกรผู้ควบคุมของโครงการมีการหลีกเลี่ยงการระเบิดยอยหินที่มีขนาดใหญ่ โดยใช้เครื่องเจาะกระแทกหรือเครื่องกระแทกทุบยอยหินแทน ดังรูปที่ 2-5</li> </ul>	-

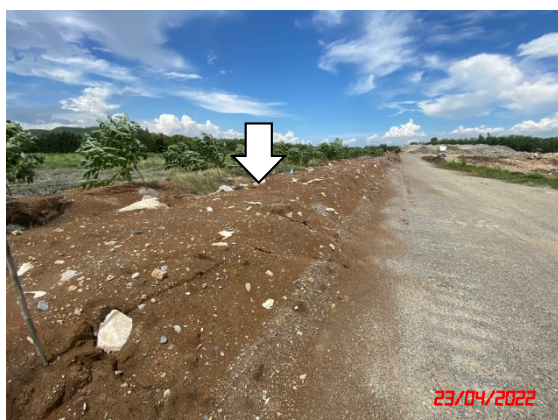
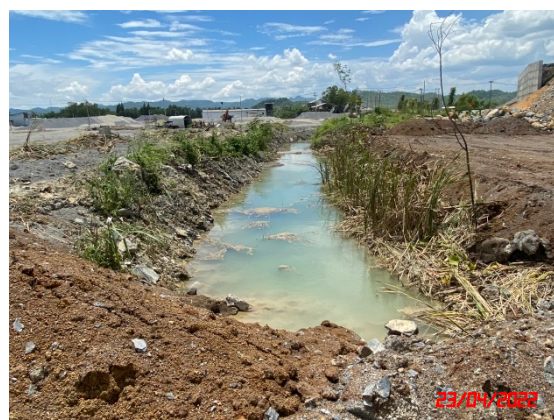
รูปที่ 2-6 คันทำนบดิน และคูระบายน้ำ

6. ให้จัดเตรียมพื้นที่เก็บกองเปลือกดิน เนื้อที่ประมาณ 10.5 ไร่ โดยการเก็บกองสูงประมาณ 5 เมตร ควบคุมความลาดเอียงหน้าชั้นประมาณ 32 องศา และสร้างคันทำนบดินอัดแน่น ขนาดฐานกว้างประมาณ 5 เมตร สันด้านบนกว้าง 2 เมตร ความสูง 1 เมตร ร่วมกับร่องระบายน้ำ ความกว้าง 1.5 เมตร ความลึก 1 เมตร เพื่อควบคุมปริมาณน้ำฝนชะล้างและเบี่ยงเบนทางน้ำจากที่เก็บกองเปลือกดิน บริเวณขอบขุมเหมือง และโรงโม่หินให้ไหลลงสู่บ่อดักตะกอน ทั้งนี้ บริเวณกองเก็บเปลือกดินที่ไม่มีการกองดินเพิ่มเติมให้ปลูกหญ้าหรือพืชคลุมดินเพื่อป้องกันการชะล้างของดิน	<ul style="list-style-type: none"> <li>ในปัจจุบันเปลือกดินที่ได้จากการทำเหมืองมีปริมาณน้อยมาก โดยส่วนหนึ่งผู้ถือประทานบัตรได้นำไปสร้างคันทำนบดินอัดแน่นและระบายน้ำ ดังรูปที่ 2-6 เพื่อควบคุมปริมาณน้ำฝนชะล้างและเบี่ยงเบนทางน้ำจากที่เก็บกองเปลือกดิน บริเวณขอบขุมเหมือง และโรงโม่หินให้ไหลลงสู่บ่อดักตะกอน พร้อมทั้งปลูกพืชคลุมดินเพื่อป้องกันการชะล้างของดิน</li> </ul>	-

คันทำนบดิน

คูระบายน้ำ

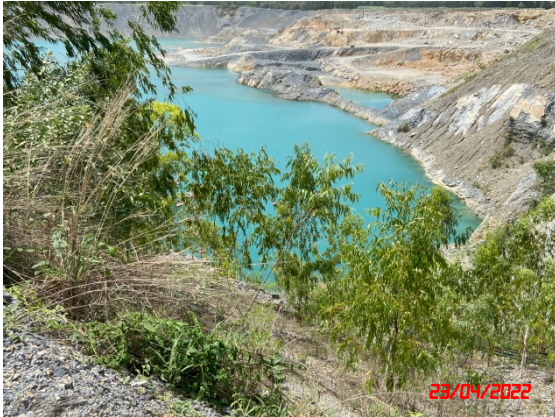
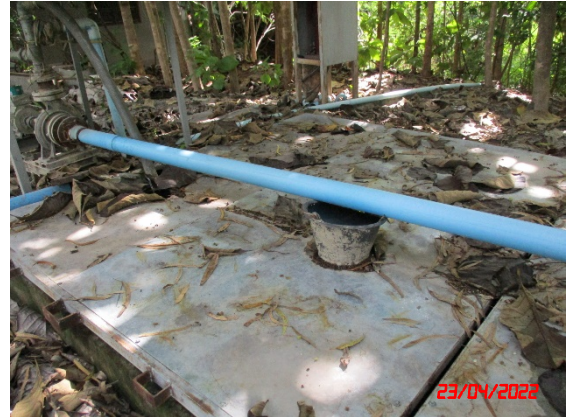
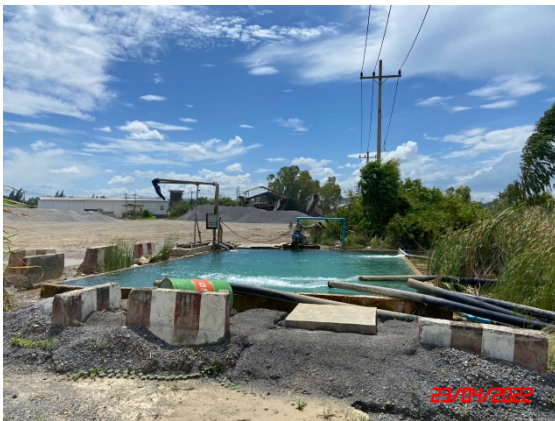
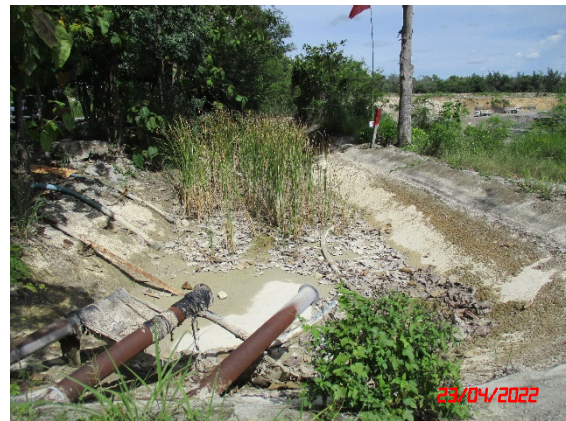
### รูปที่ 2-7 บ่อดักตะกอนของโครงการ

7. ให้ขุดบ่อดักตะกอน จำนวน 4 บ่อ ตามที่กำหนดในแผนผังโครงการทำเหมือง บริเวณอักษร บ1 บ2 บ3 และ บ4 มีขนาดบ่อละ 1,200 ตารางเมตร ความลึกประมาณ 4 เมตร หรือความจุไม่น้อยกว่า 4,800 ลูกบาศก์เมตร พร้อมทั้งให้ทำการขุดลอกตะกอนดินและร่องระบายน้ำอย่างน้อยปีละ 1 ครั้ง เพื่อใช้รองรับปริมาณน้ำฝนชะล้าง	<ul style="list-style-type: none"> <li>ผู้ถือประทานบัตรได้ดำเนินการขุดบ่อดักตะกอน จำนวน 4 บ่อ ตามที่กำหนดในแผนผังโครงการทำเหมือง ดังรูปที่ 2-7 พร้อมทั้งทำการขุดลอกตะกอนดินและร่องระบายน้ำปีละ 1 ครั้ง เพื่อใช้รองรับปริมาณน้ำฝนชะล้างผ่านพื้นที่โครงการ พื้นที่เก็บกองเปลือกดิน และบริเวณโรงโม่หินได้อย่างมีประสิทธิภาพ</li> </ul>	-

บ่อดักตะกอนบริเวณ บ1

บ่อดักตะกอนบริเวณ บ2

บ่อดักตะกอนบริเวณ บ3

บ่อดักตะกอนบริเวณ บ4

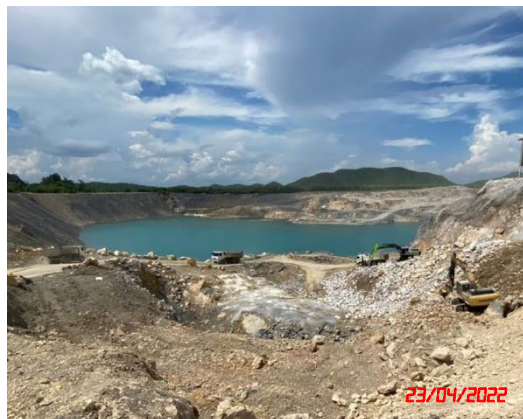
### รูปที่ 2-8 บ่อรับน้ำ (Sump) บริเวณที่ต่ำสุดของพื้นที่บ่อเหมือง

8. ออกแบบให้มีบ่อรับน้ำ (Sump) บริเวณที่ต่ำสุดของพื้นที่บ่อเหมืองให้เป็นพื้นที่รวบรวมน้ำไหลบ่าจากพื้นที่ทำเหมือง และติดตั้งเครื่องสูบน้ำ เพื่อสูบน้ำจากบ่อดังกล่าวนำไปใช้ในกิจกรรมต่างๆ ของโครงการ	<ul style="list-style-type: none"> <li>วิศวกรผู้ควบคุมของโครงการได้ออกแบบให้มีบ่อรับน้ำ (Sump) บริเวณที่ต่ำสุดของพื้นที่บ่อเหมืองให้เป็นพื้นที่รวบรวมน้ำไหลบ่าจากพื้นที่ทำเหมือง และติดตั้งเครื่องสูบน้ำ เพื่อสูบน้ำจากบ่อดังกล่าวนำไปใช้ในกิจกรรมต่างๆ ของโครงการ <b>ดังรูปที่ 2-8</b></li> </ul>	-

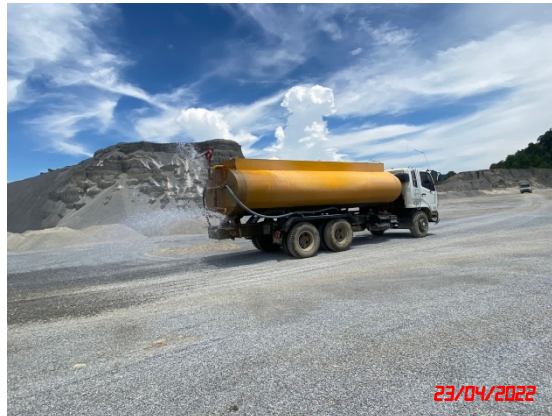
รูปที่ 2-9 การฉีดพรมน้ำในพื้นที่โครงการ

9. จัดให้มีรถบรรทุกน้ำ และใช้น้ำจากบ่อดักตะกอนหรือแหล่งน้ำอื่นฉีดพรมน้ำเส้นทางลำเลียงในบริเวณพื้นที่โครงการ ตลอดจนเส้นทางขนส่งในช่วงที่เป็นถนนลูกรังจากพื้นที่โครงการสู่พื้นที่ภายนอกอย่างน้อยวันละ 3-4 ครั้ง หรือตามความเหมาะสมกับสภาพภูมิอากาศ เพื่อลดการฟุ้งกระจายของฝุ่นละออง พร้อมทั้งให้ดูแลปรับปรุงสภาพเส้นทางขนส่งและเส้นทางสาธารณะที่ใช้ประโยชน์ในการขนส่งให้มีสภาพใช้งานได้ดีและปลอดภัยอยู่เสมอ	<ul style="list-style-type: none"> <li>การดำเนินการของโครงการได้มีมาตรการลดผลกระทบด้านการฟุ้งกระจายของฝุ่นละอองจากการขนส่งแร่ภายในพื้นที่โครงการ โดยได้ฉีดพรมน้ำเส้นทางลำเลียงในบริเวณพื้นที่โครงการ ตลอดจนเส้นทางขนส่งในช่วงที่เป็นถนนลูกรังจากพื้นที่โครงการสู่พื้นที่ภายนอก วันละ 3-4 ครั้ง หรือตามความเหมาะสมกับสภาพภูมิอากาศ เพื่อลดการฟุ้งกระจายของฝุ่นละออง <b>ดังรูปที่ 2-9</b> พร้อมทั้งปรับปรุงสภาพเส้นทางขนส่งและเส้นทางสาธารณะที่ใช้ประโยชน์ในการขนส่งให้มีสภาพใช้งานได้ดีและปลอดภัยอยู่เสมอ <b>ดังรูปที่ 2-10</b></li> </ul>	-

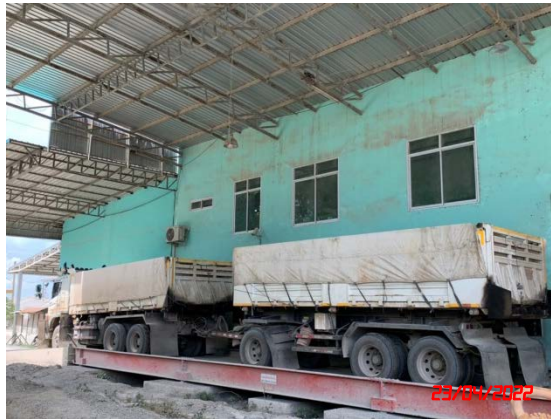
### รูปที่ 2-12 การปิดคลุมผ้าใบรถบรรทุก

10. การขนส่งแร่จะต้องใช้ความเร็วและน้ำหนักของรถบรรทุกให้เป็นไปตามที่ทางราชการกำหนด และควบคุมความเร็วไม่เกิน 30 กิโลเมตร/ชั่วโมง ในช่วงที่เป็นถนนลูกรังและผ่านชุมชน พร้อมทั้งให้ปิดคลุมกระบะบรรทุกให้มิดชิดก่อนออกนอกพื้นที่โครงการ ทั้งนี้ให้หลีกเลี่ยงการขนส่งแร่ในช่วงเวลาเช้าและเด็กนักเรียนเดินทางไป-กลับที่ทำงานและโรงเรียน (เวลา 07.00-08.00 น. และ 16.00-17.00 น.)	<ul style="list-style-type: none"> <li>ผู้ถือประทานบัตรได้ออกกฎระเบียบในการขนส่งแร่ให้ใช้ความเร็วและน้ำหนักของรถบรรทุกให้เป็นไปตามที่ทางราชการกำหนด และควบคุมความเร็วไม่เกิน 30 กิโลเมตร/ชั่วโมง ในช่วงที่เป็นถนนลูกรังและผ่านชุมชน <b>ดังรูปที่ 2-11</b> พร้อมทั้งให้ปิดคลุมกระบะบรรทุกให้มิดชิดก่อนออกนอกพื้นที่โครงการ <b>ดังรูปที่ 2-12</b> และหลีกเลี่ยงการขนส่งแร่ในช่วงเวลา 07.00-08.00 น. และ 16.00-17.00 น.</li> </ul>	-

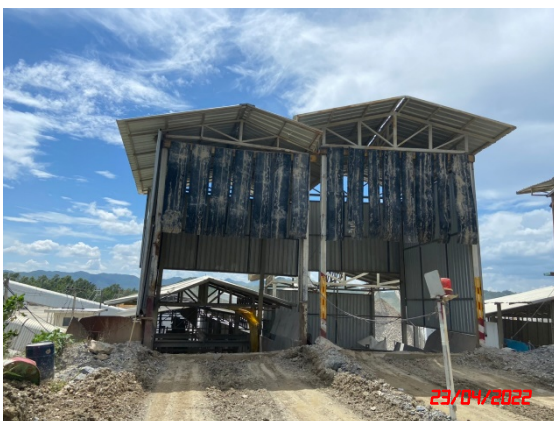
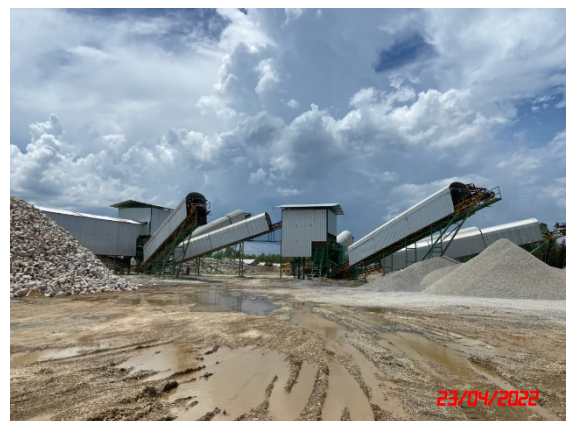
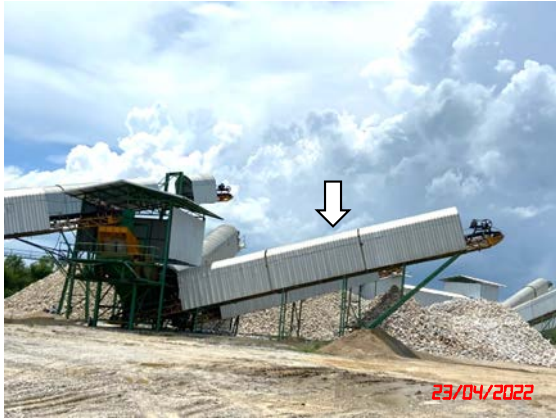
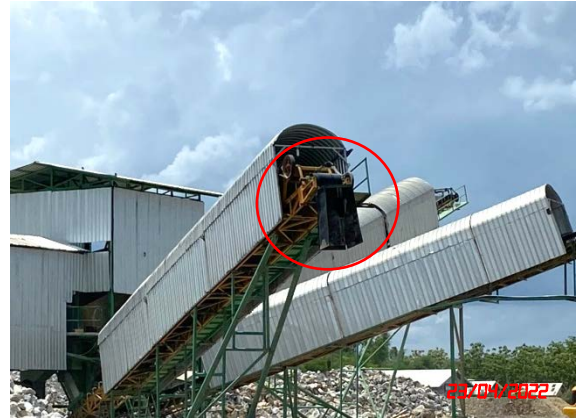
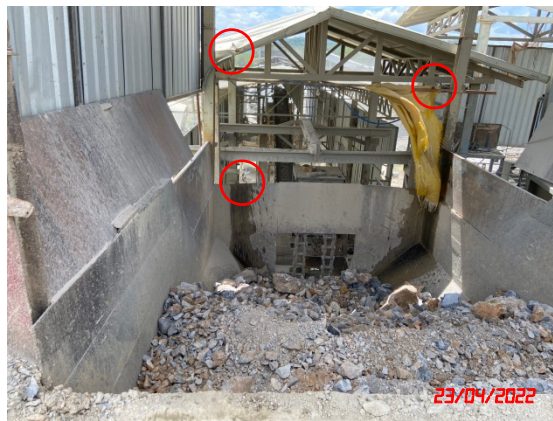
### รูปที่ 2-14 ระบบป้องกันผลกระทบสิ่งแวดล้อมบริเวณโรงโม่หินของโครงการ

<p>12. ให้ปรับปรุงโรงโม่หินเป็นระบบปิด และจัดให้มีระบบป้องกันผลกระทบสิ่งแวดล้อมให้ครบถ้วน ตามข้อกำหนดประกาศกรมอุตสาหกรรมพื้นฐานและการเหมืองแร่ เรื่อง ให้โรงโม่บดหรือย่อยหินมีระบบป้องกันผลกระทบสิ่งแวดล้อม ลงวันที่ 12 มกราคม 2548 พร้อมทั้งให้บำรุงรักษาและใช้ระบบในขณะที่ทำการผลิตแร่ อย่างสม่ำเสมอ โดยเฉพาะระบบป้องกันและลดการฟุ้งกระจายของฝุ่นละออง</p>	<ul style="list-style-type: none"> <li>• ผู้ถือประทานบัตรได้ปรับปรุงระบบป้องกันผลกระทบสิ่งแวดล้อมบริเวณโรงโม่หินให้เป็นไปตามประกาศกรมอุตสาหกรรมพื้นฐานและการเหมืองแร่ เรื่อง ให้โรงโม่บดหรือย่อยหินมีระบบป้องกันผลกระทบสิ่งแวดล้อมอย่างเคร่งครัด ดังนี้ <ul style="list-style-type: none"> <li>- มีอาคารปิดคลุมยังรับหินใหญ่</li> <li>- มีอาคารปิดคลุม 3 ด้าน</li> <li>- มีหลังคาปิดคลุมสายพานลำเลียง</li> <li>- มีถุงครอบปลายสายพานลำเลียง</li> <li>- มีระบบสเปรย์น้ำที่จุดกำเนิดฝุ่นละออง</li> <li>- พร้อมทั้ง ดูแลรักษาและปรับปรุงระบบป้องกันผลกระทบสิ่งแวดล้อมบริเวณโรงโม่หินของโครงการให้มีประสิทธิภาพดียิ่งขึ้น</li> </ul> </li> </ul> <p>ดังรูปที่ 2-14</p>	<p>-</p>

อาคารปิดคลุมยังรับหินใหญ่

อาคารปิดคลุมโรงโม่หิน

หลังคาปิดคลุมสายพานลำเลียง

อุปกรณ์ปลายสายพานลำเลียง

ระบบสเปรย์น้ำบริเวณยังรับหินใหญ่

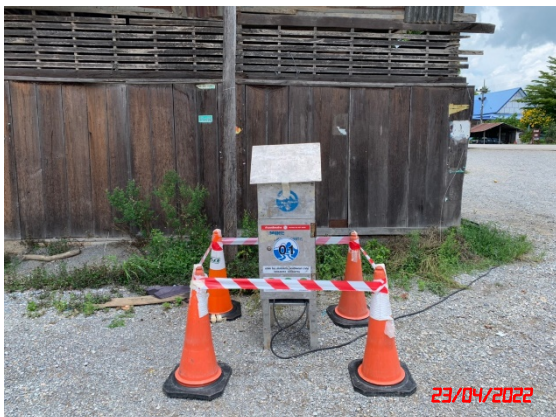
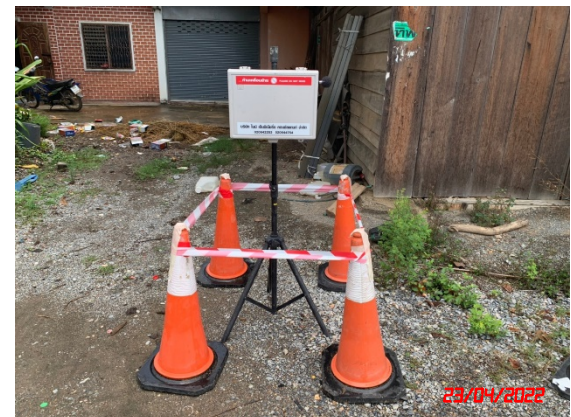
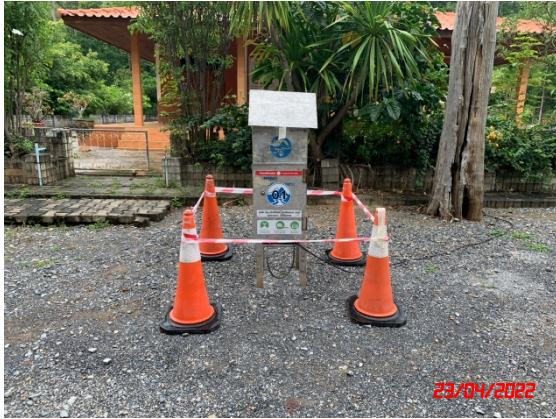
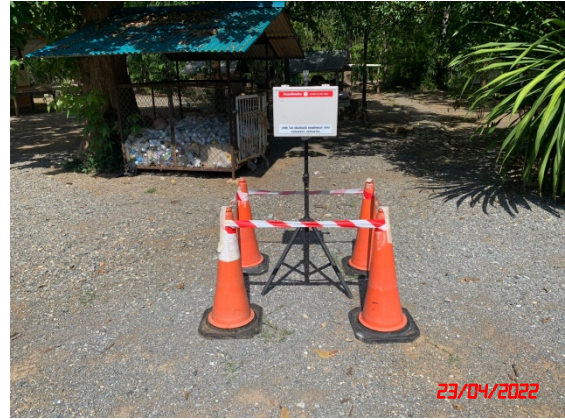
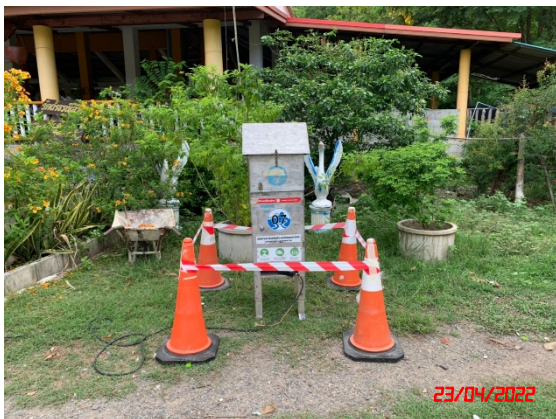
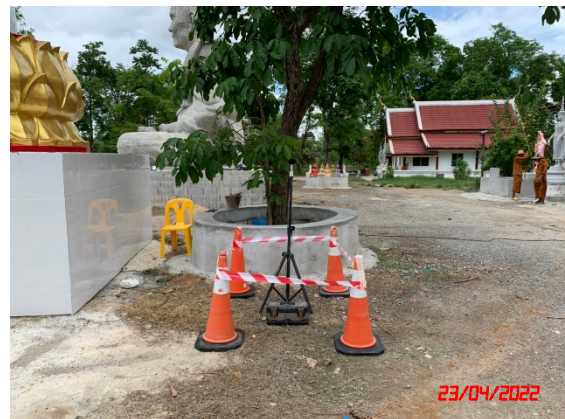
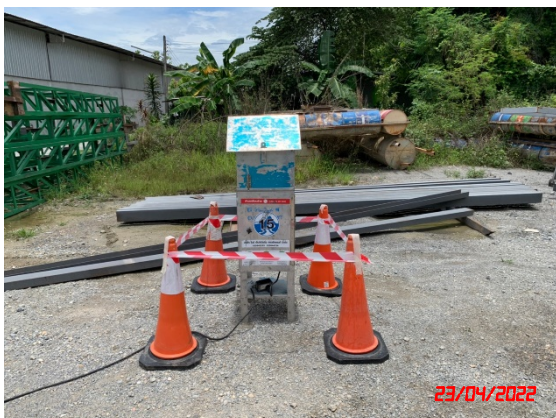
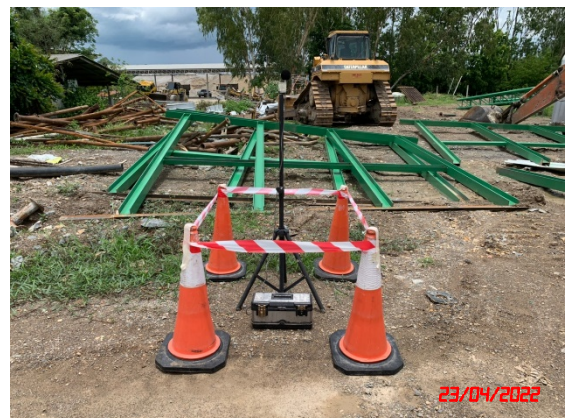
รูปที่ 2-15 การตรวจวัดคุณภาพอากาศ และระดับเสียง ระหว่างวันที่ 23-24 เมษายน 2565

บ้านลูเต่า

บ้านลู่ตะแบก

บ้านผาแดง

สำนักงานโรงโม่หินของโครงการ

สถานีตรวจวัด	หน่วย	ผลการตรวจวัด	ค่ามาตรฐาน <sup>1)</sup>
บ้านลูเต่า	มก./ลบ.ม.	0.031	0.330
บ้านลูตะแบก		0.021	
บ้านผาแดง		0.020	
สำนักงานโรงโม่หินของโครงการ		0.182

สถานีตรวจวัด	ผลการตรวจวัด (เดซิเบล (เอ))	
	ระดับเสียงเฉลี่ย 24 ชั่วโมง (Leq 24 hrs.)	ระดับเสียงสูงสุด ( $L_{max}$ )
บ้านลูเต่า	64.7	91.9
บ้านลูตะแบก	57.0	95.0
บ้านผาแดง	69.7	105.8
สำนักงานโรงโม่หินของโครงการ	59.7	97.2
ค่ามาตรฐาน <sup>1)</sup>	70.0	115.0

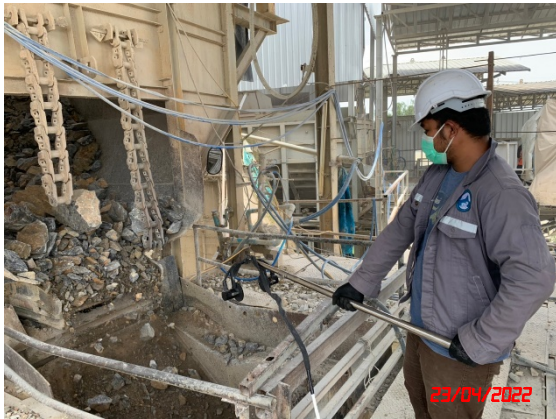
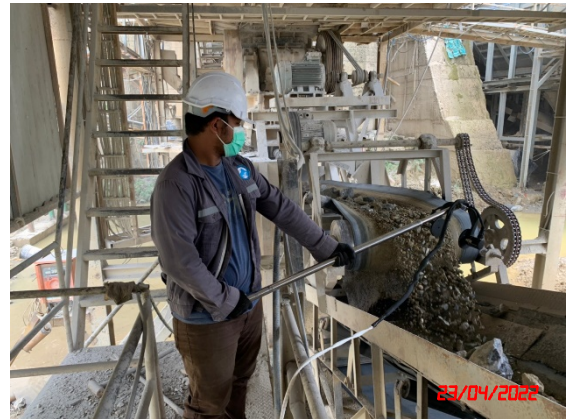
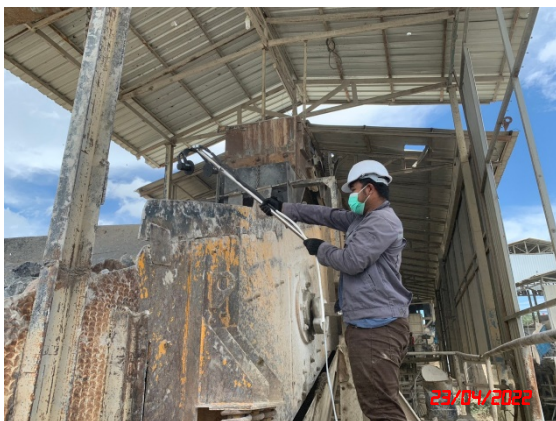
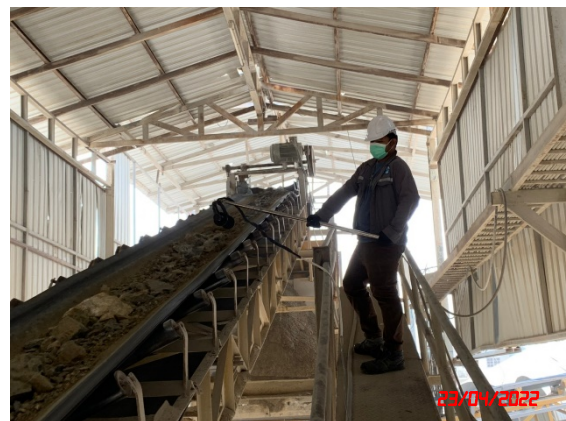
รูปที่ 2-16 การตรวจวัดค่าความทึบแสง วันที่ 23 เมษายน 2565

ปากโมหินใหญ่

จุดถ่ายโอนสายพาน

ตะแกรงคัดขนาด

ปลายสายพานลำเลียง

ตำแหน่งที่ตรวจวัด	ค่าเฉลี่ยผลการตรวจวัดค่าความทึบแสง (เปอร์เซ็นต์)	ค่ามาตรฐาน <sup>1)</sup> (เปอร์เซ็นต์)
บริเวณปากโมหินใหญ่	3.20	20
บริเวณตะแกรงคัดขนาด	5.50	
บริเวณจุดถ่ายโอนสายพาน	5.70	
บริเวณปลายสายพานลำเลียง	4.80

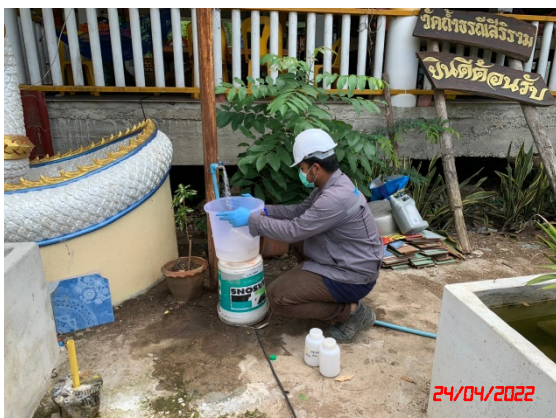
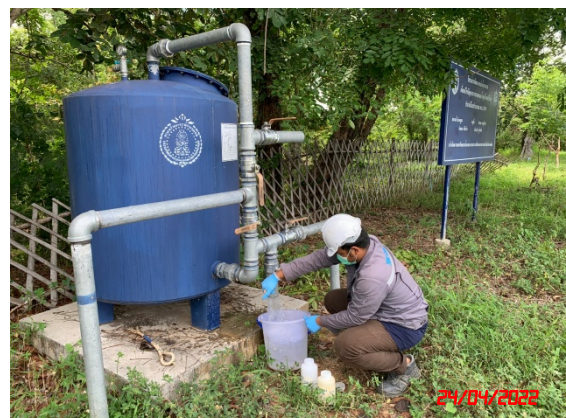
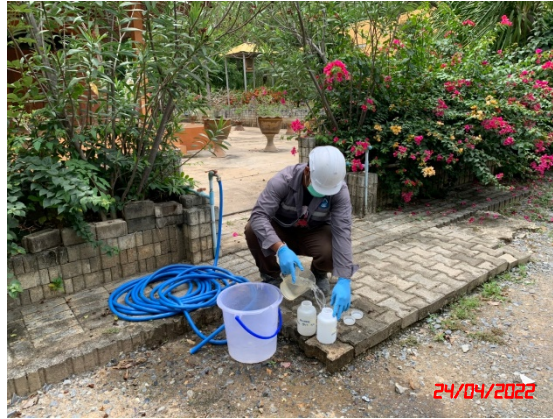
รูปที่ 2-17 การเก็บตัวอย่างน้ำ วันที่ 24 เมษายน 2565

เงื่อนไขตามมาตรการ	ผลการปฏิบัติตามมาตรการ	ปัญหา อุปสรรค ที่ไม่สามารถปฏิบัติตามมาตรการ และแนวทางแก้ไข
	<ul style="list-style-type: none"> <li>- ดำเนินการเก็บตัวอย่างน้ำ จำนวน 3 สถานี ได้แก่ น้ำบ่อต้นบ้านผาแดง น้ำบาดาลบ้านลู่เต่า และน้ำบาดาลบ้านลู่ตะแบก เมื่อวันที่ 24 เมษายน 2565 ดังรูปที่ 2-17 พบว่า ผลการวิเคราะห์คุณภาพน้ำมีค่าอยู่ในเกณฑ์มาตรฐาน</li> </ul>	
<p>15. ให้ฟื้นฟูสภาพพื้นที่ที่ใช้ทำเหมืองและพื้นที่ที่เกี่ยวข้องควบคู่ไปกับการทำเหมือง ดังนี้</p> <ul style="list-style-type: none"> <li>- ให้ดูแลรักษาพืชพันธุ์ไม้ที่มีอยู่เดิม และปลูกไม้ยืนต้นท้องถิ่นหรือไม้โตเร็วเสริมทดแทนต้นไม้ที่ตายลง เช่น ยูคาลิปตัส กระถินณรงค์ และต้นสน เป็นต้น ระยะ 2x2 เมตร แบบสลับฟันปลาในพื้นที่ที่เว้นไม่ทำเหมือง บนคันทำนบดิน และริมเส้นทางขนส่งในพื้นที่โครงการ พร้อมทั้งบำรุงรักษาต้นไม้เหล่านั้นให้มีความเจริญเติบโตที่ดี เพื่อเพิ่มพื้นที่สีเขียวและลดผลกระทบด้านทัศนียภาพพื้นที่โครงการ</li> <li>- พื้นที่ทำเหมืองซึ่งมีลักษณะเป็นบ่อเหมืองลึกลงไปจากพื้นดินโดยรอบ ให้ปรับแต่งความลาดชันผนังและพื้นของชั้นบันไดให้มีเสถียรภาพแข็งแรงและความปลอดภัย โดยการปลูกพืชคลุมดินและหญ้าแฝก เพื่อป้องกันการชะล้างพังทลายของดินและพัฒนาเป็นบ่อเก็บกักน้ำเพื่อใช้สอยต่อไป</li> <li>- ทั้งนี้ ให้จัดทำแผนและรายงานผลการดำเนินงานฟื้นฟูพื้นที่เหมืองแร่ให้กรมอุตสาหกรรมพื้นฐานและการเหมืองแร่ สำนักงานนโยบายและแผนทรัพยากรธรรมชาติและสิ่งแวดล้อม และหน่วยงานที่เกี่ยวข้องทราบทุก 3 ปี นับจากวันที่ได้รับอนุญาตการต่ออายุประทานบัตรฯ</li> </ul>	<ul style="list-style-type: none"> <li>● ผู้ถือประทานบัตรได้ร่วมกับวิศวกรผู้ควบคุมของโครงการดำเนินการฟื้นฟูสภาพพื้นที่ที่ใช้ทำเหมืองและพื้นที่ที่เกี่ยวข้องควบคู่ไปกับการทำเหมือง ดังนี้ <ul style="list-style-type: none"> <li>- ดูแลรักษาพืชพันธุ์ไม้ที่มีอยู่เดิม และปลูกไม้ยืนต้นท้องถิ่นหรือไม้โตเร็วเสริมทดแทนต้นไม้ที่ตายลง บริเวณพื้นที่ที่เว้นไม่ทำเหมืองบนคันทำนบดิน และริมเส้นทางขนส่งแร่ในพื้นที่โครงการ เพื่อเพิ่มพื้นที่สีเขียวและลดผลกระทบด้านทัศนียภาพพื้นที่โครงการ ดังรูปที่ 2-18</li> <li>- เมื่อสิ้นสุดการทำเหมืองแล้ว พื้นที่ที่เป็นบ่อเหมือง ผู้ถือประทานบัตรจะได้ปรับแต่งความลาดชันผนังและพื้นของชั้นบันไดให้มีเสถียรภาพแข็งแรงและปลอดภัย โดยการปลูกพืชคลุมดินเพื่อป้องกันการชะล้างพังทลายของดินและพัฒนาเป็นบ่อเก็บกักน้ำเพื่อใช้สอยต่อไป พร้อมทั้งได้จัดทำแผนและรายงานผลการดำเนินงานฟื้นฟูพื้นที่เหมืองแร่ให้กรมอุตสาหกรรมพื้นฐานและการเหมืองแร่ และหน่วยงานที่เกี่ยวข้องทราบ ครึ่งล่าสุดในปี พ.ศ. 2563 ดังเอกสารแนบ 10</li> </ul> </li> </ul>	-

น้ำบ่อต้นบ้านผาแดง

น้ำบาดาลบ้านสุเต่า

น้ำบาดาลบ้านลูตะแบก

ดัชนี	หน่วย	ผลการวิเคราะห์			ค่ามาตรฐาน <sup>1)</sup>	
		St.1	St.2	St.3	เกณฑ์กำหนด ที่เหมาะสม	เกณฑ์ อนุโลมสูงสุด
pH	-	7.30	7.76	7.77	7.0-8.5	6.5-9.2
Total Suspended Solids	mg/L	<5.0	<5.0	<5.0	-	-
Total Dissolved Solids	mg/L	367	280	434	ไม่เกิน 600	1,200
Total Hardness	mg/L as CaCO <sub>3</sub>	237	222	109	ไม่เกิน 300	500
Turbidity	NTU	<1.0	<1.0	<1.0	5	20
Sulfate	mg/L	43.2	55.5	19.8	ไม่เกิน 200	250
Total Iron	mg/L	<0.01	<0.01	0.03	ไม่เกิน 0.5	1.0

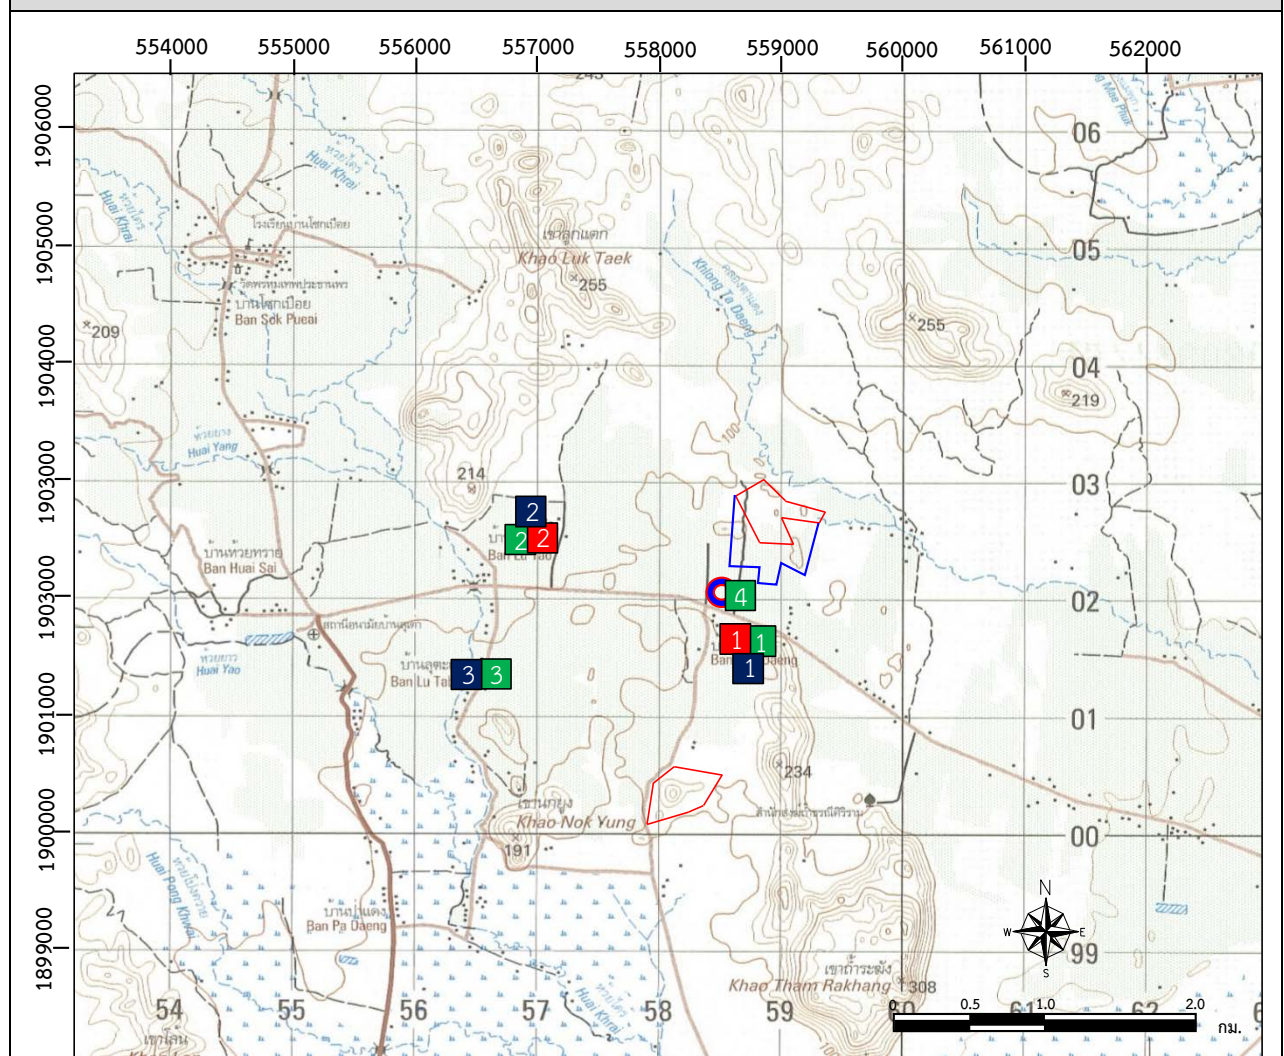
รูปที่ 2-20 แสดงตำแหน่งตรวจวัดคุณภาพสิ่งแวดล้อม

จุดตรวจวัดอากาศและเสียง

1. บ้านผาแดง
2. บ้านลูเต่า
3. บ้านลุดะแบก
4. สำนักงานโรงโม่หินของโครงการ

จุดตรวจวัดความสั่นสะเทือน

1. บ้านผาแดง
2. บ้านลูเต่า

จุดตรวจวัดน้ำใต้ดิน

1. น้ำบ่อต้นบ้านผาแดง
2. น้ำบาดาลบ้านลูเต่า
3. น้ำบาดาลบ้านลุดะแบก

มาตรการติดตามตรวจสอบคุณภาพสิ่งแวดล้อม โครงการเหมืองแร่หินอุตสาหกรรมชนิดหินปูน เพื่ออุตสาหกรรมก่อสร้าง ประทานบัตรที่ 30686/15119 ของนางวรรณภา ทองปากน้ำ ร่วมแผนผังโครงการทำเหมืองเดียวกันกับ ประทานบัตรที่ 30872/15719 ของบริษัท โรงโม่หินสุวรรณ จำกัด ตั้งอยู่ที่ ตำบลนาขุนไกร อำเภอศรีสำโรง จังหวัดสุโขทัย ตามหนังสือที่ สท 0033(2)/9347 ลงวันที่ 18 กรกฎาคม 2560 ตำแหน่งสถานีตรวจวัดแสดงดังรูปที่ 2-20 รายละเอียดการตรวจวัดมีดังนี้
