มาตรการป้องกันและแก้ไข ผลกระทบสิ่งแวดล้อมและ มาตรการติดตามตรวจสอบ คุณภาพสิ่งแวดล้อม

มาตรการป้องกันและแก้ไขผลกระทบสิ่งแวดล้อม และมาตรการติดตามตรวจสอบคุณภาพสิ่งแวดล้อม

บริษัท โรงโม่หินสุวรรณ จำกัด ได้มอบหมายให้บริษัท ไมน์ เอ็นจิเนียริง คอนซัลแตนท์ จำกัด ดำเนินการตรวจสอบผลการปฏิบัติตามมาตรการป้องกันและแก้ไขผลกระทบสิ่งแวดล้อม โครงการเหมืองแร่หินอุตสาหกรรมชนิดหินปูนเพื่ออุตสาหกรรมก่อสร้าง ประทานบัตรที่ 30872/15719 ของบริษัท โรงโม่หินสุวรรณ จำกัด ร่วมแผนผังโครงการทำเหมืองเดียวกันกับประทานบัตรที่ 30686/15119 ของนางวรรณภา ทองปากน้ำ ตั้งอยู่ที่ ตำบลนาขุนไกร อำเภอศรีสำโรง จังหวัดสุโขทัย ที่กำหนดโดยสำนักงานนโยบายและแผนทรัพยากรธรรมชาติและสิ่งแวดล้อม รายละเอียดดังตารางที่ 2-1 ถึงตารางที่ 2-3 และที่กำหนดโดยกรมอุตสาหกรรมพื้นฐานและการเหมืองแร่ รายละเอียดดังตารางที่ 2-4

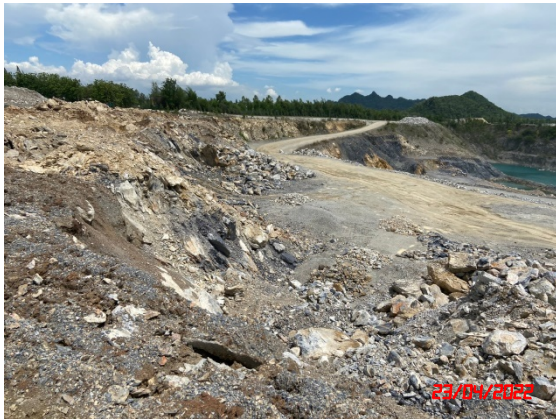
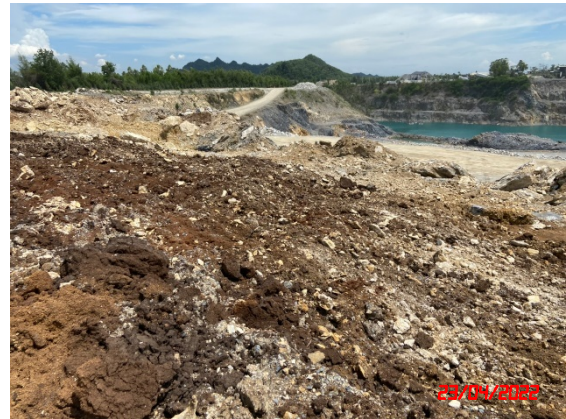
รูปที่ 2-1 ลักษณะหน้าเหมืองปัจจุบันของโครงการ

2. กำหนดให้ทำเหมืองโดยวิธีเหมืองหาบในลักษณะแบบขั้นบันได (Benching Method) โดยให้แต่ละชั้นมีความสูงไม่เกิน 10 เมตร และความกว้างไม่น้อยกว่า 7 เมตร พร้อมทั้งควบคุมความลาดชันรวมไม่เกิน 45 องศา	<ul style="list-style-type: none"> วิศวกรผู้ควบคุมของโครงการได้ออกแบบและวางแผนการทำเหมืองตามมาตรฐานที่กำหนด โดยเปิดหน้าเหมืองในลักษณะขั้นบันได พร้อมทั้งควบคุมความลาดชันรวมไม่เกิน 45 องศา เพื่อป้องกันกรพังทลายของหน้าเหมือง ดังรูปที่ 2-1 	-

2. กำหนดการเปิดหน้าเหมืองให้มีทิศทางและลำดับขั้นตอน ตลอดจนขอบเขตพื้นที่ทำเหมืองตามแผนผังโครงการทำเหมืองโดยเคร่งครัด เปิดหน้าเหมืองในลักษณะชั้นบันได มีความสูงของชั้นบันไดไม่เกิน 10 เมตร ความกว้างของชั้นบันไดไม่น้อยกว่า 10 เมตร ความชันหน้าชั้นบันไดประมาณ 80-90 องศา และควบคุมความลาดเอียงของหน้าเหมืองโดยรวมไม่เกิน 45 องศา	<ul style="list-style-type: none"> วิศวกรผู้ควบคุมของโครงการได้วางแผนในการเปิดหน้าเหมืองตามแผนผังโครงการทำเหมือง โดยเปิดหน้าเหมืองในลักษณะชั้นบันได พร้อมทั้งควบคุมความลาดชันของหน้าเหมือง เพื่อป้องกันการพังทลายของหน้าเหมือง ดังรูปที่ 2-1 	-

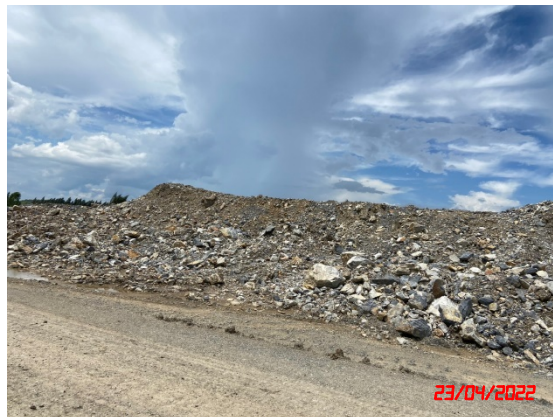
รูปที่ 2-2 พื้นที่เก็บกองเปลือกดินและเศษหิน

3. เศษดินเศษหินที่เหลือให้นำไปเก็บกองบริเวณลานเก็บกองในแปลงประทานบัตรที่ 30686/15119	<ul style="list-style-type: none"> ผู้ถือประทานบัตรได้นำเศษดินเศษหินที่เหลือไปเก็บกองบริเวณลานเก็บกองในแปลงประทานบัตรที่ 30686/15119 ดังรูปที่ 2-2 	-

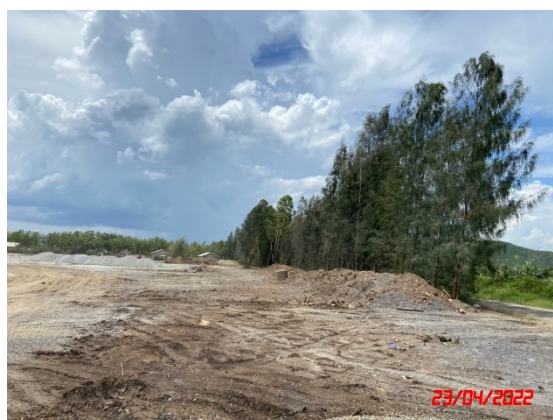
รูปที่ 2-3 พื้นที่เว้นการทำเหมือง

4. บริเวณที่ไม่เกี่ยวข้องกับการทำเหมืองกำหนดให้เป็นพื้นที่เว้นการทำเหมืองและกิจกรรมที่เกี่ยวข้อง	<ul style="list-style-type: none"> บริเวณที่ไม่เกี่ยวข้องกับการทำเหมือง ผู้ถือประทานบัตรได้เว้นพื้นที่การทำเหมืองและกิจกรรมที่เกี่ยวข้อง ดังรูปที่ 2-3 	-

เงื่อนไขตามมาตรการ	ผลการปฏิบัติตามมาตรการ	ปัญหา อุปสรรค ที่ไม่สามารถปฏิบัติตามมาตรการ และแนวทางแก้ไข
ระยะดำเนินการทำเหมืองและสิ้นสุดการทำเหมือง		
1. ให้เว้นพื้นที่ไม่ทำเหมืองและกิจกรรมที่ต่อเนื่องในพื้นที่ระหว่างหมุดหลักฐานที่ 2-5 ยกเว้นการใช้พื้นที่เพื่อการจัดการสิ่งแวดล้อม เช่น การปลูกไม้ยืนต้นโตเร็ว เป็นต้น	<ul style="list-style-type: none"> การดำเนินการทำเหมืองของโครงการได้เว้นพื้นที่ไม่ทำเหมืองและ กิจกรรมที่ต่อเนื่องในพื้นที่ระหว่างหมุดหลักฐานที่ 2-5 ดังรูปที่ 2-3 	-

เงื่อนไขตามมาตรการ	ผลการปฏิบัติตามมาตรการ	ปัญหา อุปสรรค ที่ไม่สามารถปฏิบัติตามมาตรการ และแนวทางแก้ไข
1. ให้เว้นพื้นที่ไม่ทำเหมืองโดยรอบจากแนวเขตประทานบัตรทั้งสองแปลง เป็นระยะอย่างน้อย 10 เมตร และเว้นพื้นที่ไม่ทำเหมืองจากแนวทางสาธารณะด้านทิศตะวันออก เป็นระยะอย่างน้อย 50 เมตร	<ul style="list-style-type: none"> วิศวกรผู้ควบคุมของโครงการได้ดำเนินการเว้นพื้นที่ไม่ทำเหมืองโดยรอบจากแนวเขตประทานบัตรทั้งสองแปลง เป็นระยะ 10 เมตร และเว้นพื้นที่ไม่ทำเหมืองจากแนวทางสาธารณะด้านทิศตะวันออก เป็นระยะ 50 เมตร เพื่อเป็นพื้นที่ Buffer Zone การทำเหมือง ดังรูปที่ 2-3 	-

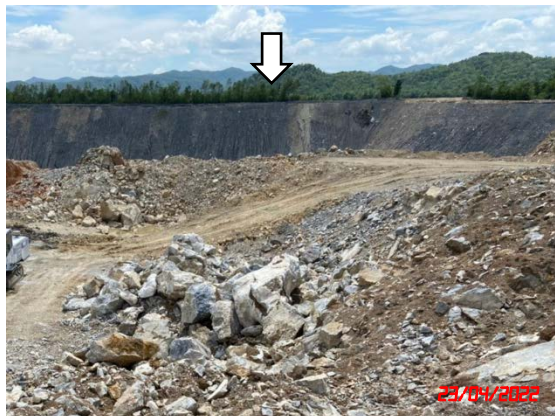
รูปที่ 2-5 การฉีดพรมน้ำในพื้นที่โครงการ

เงื่อนไขตามมาตรการ	ผลการปฏิบัติตามมาตรการ	ปัญหา อุปสรรค ที่ไม่สามารถปฏิบัติตามมาตรการ และแนวทางแก้ไข
	วันละ 3-4 ครั้ง หรือตามความเหมาะสมกับสภาพภูมิอากาศ เพื่อลดการฟุ้งกระจายของฝุ่นละออง ดังรูปที่ 2-5

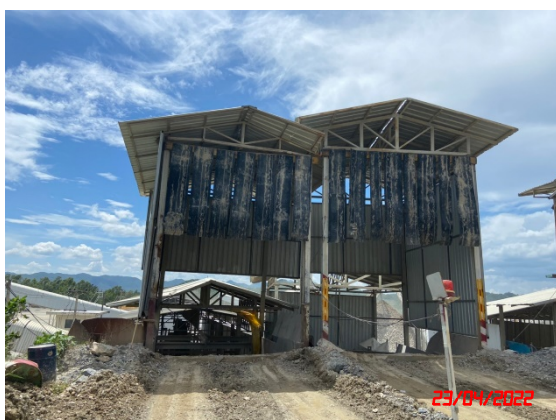
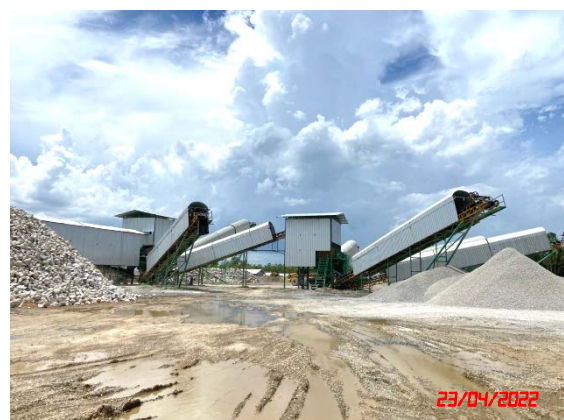
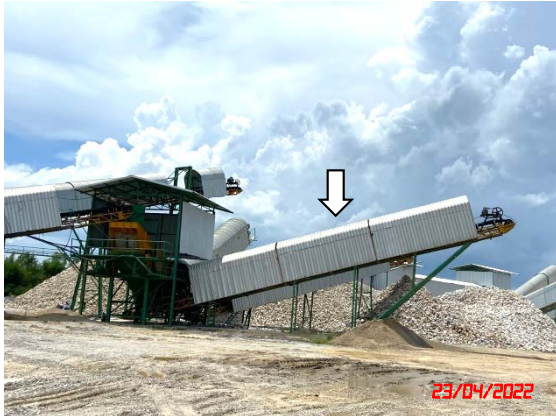
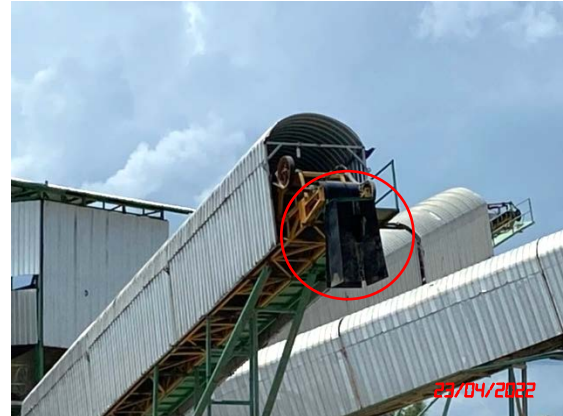
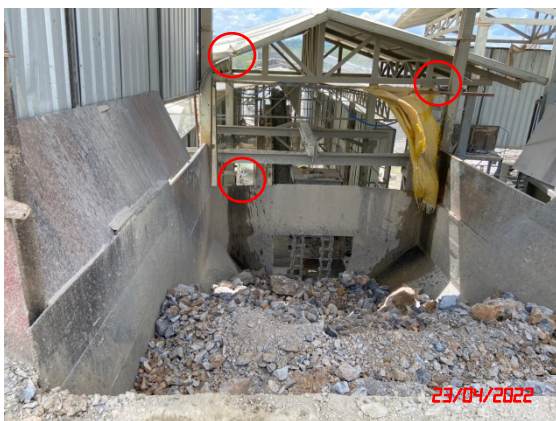
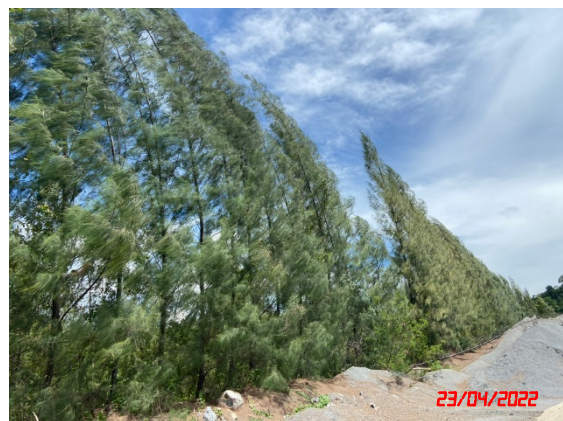
รูปที่ 2-6 ระบบป้องกันผลกระทบสิ่งแวดล้อมบริเวณโรงโม่หินของโครงการ

<p>12. ให้ปรับปรุงโรงโม่หินเป็นระบบปิด และจัดให้มีระบบป้องกันผลกระทบสิ่งแวดล้อมให้ครบถ้วน ตามข้อกำหนดประกาศกรมอุตสาหกรรมพื้นฐานและการเหมืองแร่ เรื่อง ให้โรงโม่บดหรือย่อยหินมีระบบป้องกันผลกระทบสิ่งแวดล้อม ลงวันที่ 12 มกราคม 2548 พร้อมทั้งให้บำรุงรักษาและใช้ระบบในขณะทำการผลิตแร่ อย่างสม่ำเสมอ โดยเฉพาะระบบป้องกันและลดการฟุ้งกระจายของฝุ่นละออง</p>	<ul style="list-style-type: none"> ผู้ถือประทานบัตรได้ปรับปรุงระบบป้องกันผลกระทบสิ่งแวดล้อมบริเวณโรงโม่หินให้เป็นไปตามประกาศกรมอุตสาหกรรมพื้นฐานและการเหมืองแร่ เรื่อง ให้โรงโม่บดหรือย่อยหินมีระบบป้องกันผลกระทบสิ่งแวดล้อมอย่างเคร่งครัด ดังนี้ <ul style="list-style-type: none"> - มีอาคารปิดคลุมยังรับหินใหญ่ - มีอาคารปิดคลุม 3 ด้าน - มีหลังคาปิดคลุมสายพานลำเลียง - มีถุงครอบปลายสายพานลำเลียง - มีระบบสเปรย์น้ำที่จุดกำเนิดฝุ่นละออง - พร้อมทั้ง ดูแลรักษาและปรับปรุงระบบป้องกันผลกระทบสิ่งแวดล้อมบริเวณโรงโม่หินของโครงการให้มีประสิทธิภาพดียิ่งขึ้น <p>ดังรูปที่ 2-6</p>	<p>-</p>

อาคารปิดคลุมยังรับหินใหญ่

อาคารปิดคลุมโรงโม่หิน

หลังคาปิดคลุมสายพานลำเลียง

อุปกรณ์ปลายสายพานลำเลียง

ระบบสเปรย์น้ำบริเวณยังรับหินใหญ่

แนวต้นไม้รอบโรงโม่หิน

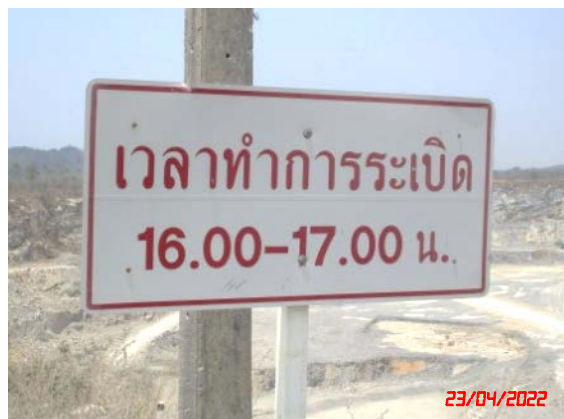
รูปที่ 2-7 ป้ายเตือนเวลาระเบิด

2. ก่อนทำการระเบิดทุกครั้ง ทางโครงการจะต้องให้สัญญาณเตือนล่วงหน้าก่อน โดยให้สามารถได้ยินในระยะ 500 เมตร จากจุดที่ทำการระเบิด พร้อมทั้งมีป้ายแสดงเวลาการระเบิดให้ผู้สัญจรผ่านไปมาได้เห็นอย่างชัดเจน	<ul style="list-style-type: none"> ก่อนทำการระเบิดทุกครั้ง พนักงานจุดระเบิดจะส่งสัญญาณเตือนให้ได้ยินในระยะ 500 เมตร จากจุดระเบิด พร้อมทั้งจัดทำป้ายแสดงเวลาการระเบิดให้ผู้สัญจรผ่านไปมาได้เห็นอย่างชัดเจน ดังรูปที่ 2-7 	-

เงื่อนไขตามมาตรการ	ผลการปฏิบัติตามมาตรการ	ปัญหา อุปสรรค ที่ไม่สามารถปฏิบัติตามมาตรการ และแนวทางแก้ไข
จุดระเบิดระหว่างเวลา 16.00-17.00 น. วันละ 1 ครั้ง ให้มีสัญญาณเตือนภัยให้มองเห็นชัดเจนในระยะ 200 เมตร และมีสัญญาณเสียงก่อนการระเบิดให้ได้ยินในระยะ 500 เมตร เป็นเวลา 3 นาที พร้อมจัดทำป้ายเตือนเวลาทำการระเบิดหินและเขตการใช้วัตถุระเบิดไว้ที่บริเวณปากทางเข้าเหมือง	เตือนเวลาทำการระเบิดหินและเขตการใช้วัตถุระเบิดไว้ที่บริเวณปากทางเข้าเหมือง ดังรูปที่ 2-7

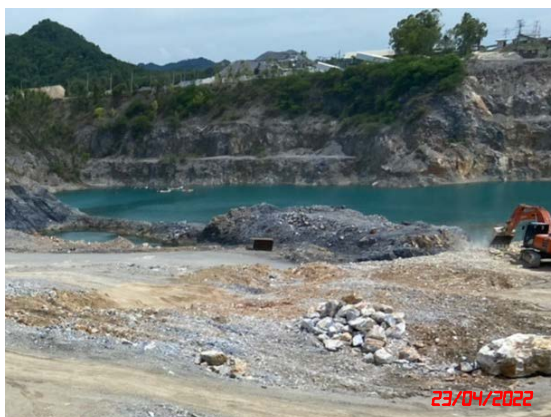
รูปที่ 2-8 บ่อรับน้ำภายในชุมชนเมือง

8. ออกแบบให้มีบ่อรับน้ำ (Sump) บริเวณที่ต่ำสุดของพื้นที่บ่อเหมืองให้เป็นพื้นที่รวบรวมน้ำไหลบ่าจากพื้นที่ทำเหมือง และติดตั้งเครื่องสูบน้ำ เพื่อสูบน้ำจากบ่อดังกล่าวนำไปใช้ในกิจกรรมต่างๆ	<ul style="list-style-type: none"> วิศวกรผู้ควบคุมของโครงการได้ออกแบบให้มีบ่อรับน้ำ (Sump) บริเวณที่ต่ำสุดของพื้นที่บ่อเหมืองให้เป็นพื้นที่รวบรวมน้ำไหลบ่าจากพื้นที่ทำเหมือง และติดตั้งเครื่องสูบน้ำ เพื่อสูบน้ำจากบ่อดังกล่าวนำไปใช้ในกิจกรรมต่างๆ ของโครงการ ดังรูปที่ 2-8 	-

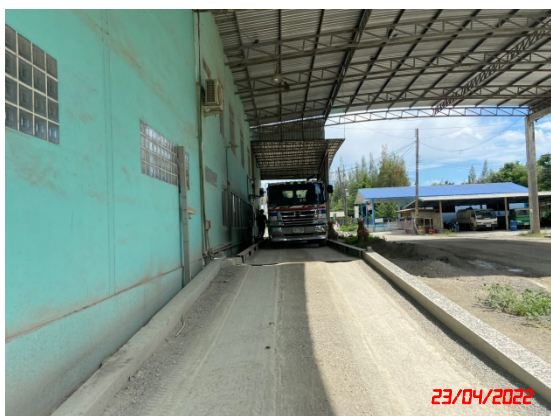
รูปที่ 2-9 จุดชั่งน้ำหนักรถบรรทุก

1. การคมนาคม		
1. การบรรทุกแร่จะต้องบรรทุกน้ำหนักไม่เกินพิกัดตามราชการกำหนด	<ul style="list-style-type: none"> ผู้ถือประทานบัตรได้ออกกฎระเบียบควบคุมรถบรรทุกแร่ให้บรรทุกน้ำหนักไม่เกินพิกัดตามราชการกำหนด โดยกำหนดให้ชั่งน้ำหนักรถบรรทุกก่อนออกนอกพื้นที่โครงการทุกครั้ง ดังรูปที่ 2-9 	-

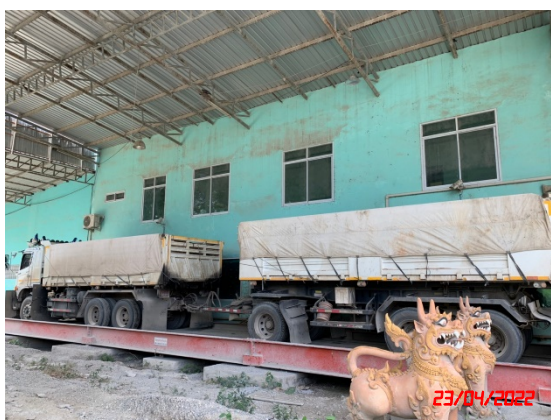
รูปที่ 2-10 การปิดคลุมผ้าใบรถบรรทุก

2. การขนส่งแร่ให้ทำการปิดคลุมท้ายรถบรรทุกด้วยผ้าใบให้มิดชิดเพื่อป้องกันการตกหล่นของแร่และการฟุ้งกระจายของฝุ่นละออง	<ul style="list-style-type: none"> ผู้ถือประทานบัตรได้ออกกฎระเบียบในการขนส่งแร่ให้ทำการปิดคลุมท้ายรถบรรทุกด้วยผ้าใบให้มิดชิด เพื่อป้องกันการตกหล่นของแร่และการฟุ้งกระจายของฝุ่นละออง ดังรูปที่ 2-10 	-

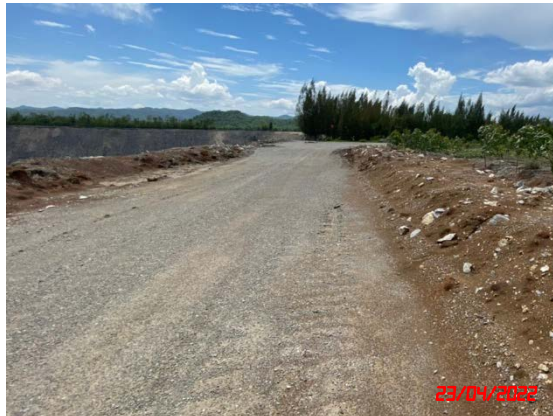
รูปที่ 2-11 เส้นทางขนส่งแร่

3. ดูแลรักษาสภาพเส้นทางขนส่งแร่และดำเนินการปรับปรุงให้อยู่ในสภาพที่สามารถใช้งานได้ดี หากพบว่าบริเวณใดเกิดการชำรุดจะต้องดำเนินการซ่อมแซมทันที	<ul style="list-style-type: none"> ผู้ถือประทานบัตรได้ดูแลรักษาสภาพเส้นทางขนส่งแร่และดำเนินการปรับปรุงให้อยู่ในสภาพที่สามารถใช้งานได้ดี ดังรูปที่ 2-11 	-

9. ให้ใช้น้ำจากบ่อดักตะกอนหรือแหล่งน้ำอื่นฉีดพรมน้ำเส้นทางลำเลียงในบริเวณพื้นที่โครงการ ตลอดจนเส้นทางขนส่งในช่วงที่เป็นถนนลูกรังจากพื้นที่โครงการสู่พื้นที่ภายนอก อย่างน้อยวันละ 3-4 ครั้ง หรือตามความเหมาะสมกับสภาพภูมิอากาศ เพื่อลดการฟุ้งกระจายของฝุ่นละออง พร้อมทั้งให้ดูแลปรับปรุงสภาพเส้นทางขนส่งแร่และเส้นทางสาธารณะที่ใช้ประโยชน์ในการขนส่งให้มีสภาพใช้งานได้ดีและปลอดภัยอยู่เสมอ	<ul style="list-style-type: none"> การดำเนินการของโครงการได้มีมาตรการลดผลกระทบด้านการฟุ้งกระจายของฝุ่นละอองจากการขนส่งแร่ภายในพื้นที่โครงการ โดยได้ฉีดพรมน้ำเส้นทางลำเลียงในบริเวณพื้นที่โครงการ ตลอดจนเส้นทางขนส่งในช่วงที่เป็นถนนลูกรังจากพื้นที่โครงการสู่พื้นที่ภายนอก วันละ 3-4 ครั้ง หรือตามความเหมาะสมกับสภาพภูมิอากาศ เพื่อลดการฟุ้งกระจายของฝุ่นละออง ดังรูปที่ 2-5 พร้อมทั้งปรับปรุงสภาพเส้นทางขนส่งและเส้นทางสาธารณะที่ใช้ประโยชน์ในการขนส่งแร่ให้มีสภาพใช้งานได้ดีและปลอดภัยอยู่เสมอ ดังรูปที่ 2-11 	-

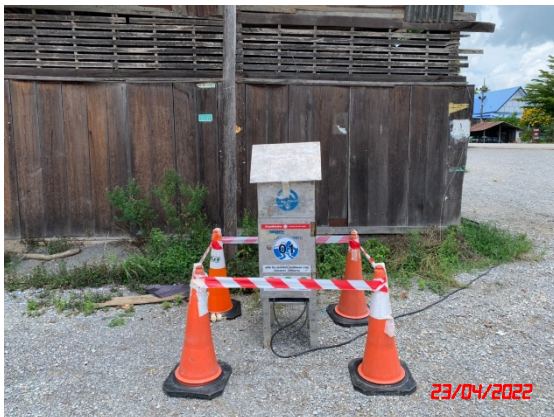
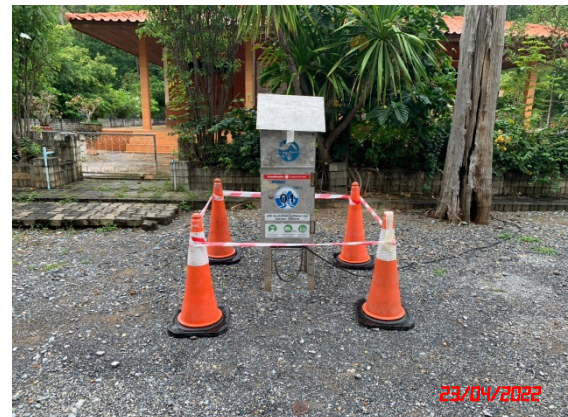
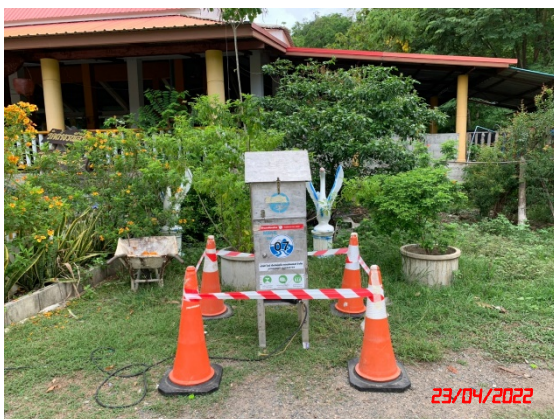
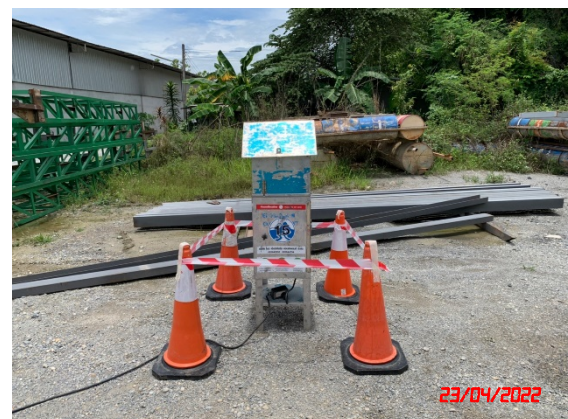
รูปที่ 2-15 การตรวจวัดคุณภาพอากาศ ระหว่างวันที่ 23-24 เมษายน 2565

เงื่อนไขตามมาตรการ	ผลการปฏิบัติตามมาตรการ	ปัญหา อุปสรรค ที่ไม่สามารถปฏิบัติตามมาตรการ และแนวทางแก้ไข
ผู้ถือประทานบัตรได้มอบหมายให้บริษัท ไมน์ เอ็นจิเนียริง คอนซัลแตนท์ จำกัด ดำเนินการตรวจวัดคุณภาพสิ่งแวดล้อม รายละเอียดดังต่อไปนี้		
1. คุณภาพอากาศ		
1. ตรวจวัดปริมาณฝุ่นละอองแขวนลอยในบรรยากาศ (TSP) โดยใช้เครื่อง High-Volume Air Sampler จำนวน 4 สถานี ได้แก่ บริเวณบ้านลูเต่า บ้านลูตะแบก (ด้านทิศใต้) บ้านผาแดง และสำนักงานโรงโม่หินของโครงการ ปีละ 2 ครั้ง ในช่วงเดือนเมษายน และพฤศจิกายน	<ul style="list-style-type: none"> ดำเนินการตรวจวัดปริมาณฝุ่นละอองแขวนลอยรวม (TSP) จำนวน 4 สถานี ได้แก่ บริเวณบ้านลูเต่า บ้านลูตะแบก (ด้านทิศใต้) บ้านผาแดง และสำนักงานโรงโม่หินของโครงการ ระหว่างวันที่ 23-24 เมษายน 2565 ดังรูปที่ 2-15 พบว่า ผลการตรวจวัดมีค่าอยู่ในเกณฑ์มาตรฐาน 	-

สถานีตรวจวัด	หน่วย	ผลการตรวจวัด	ค่ามาตรฐาน ¹⁾
บ้านลูเต่า	มก./ลบ.ม.	0.031	0.330
บ้านลูตะแบก		0.021	
บ้านผาแดง		0.020	
สำนักงานโรงโม่หินของโครงการ		0.182

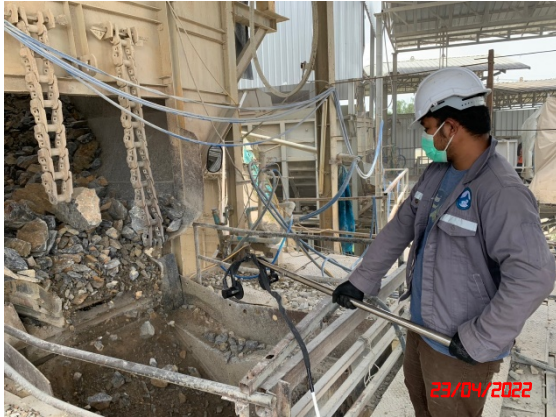
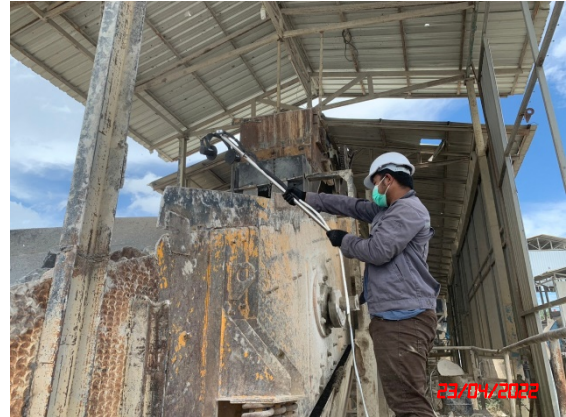
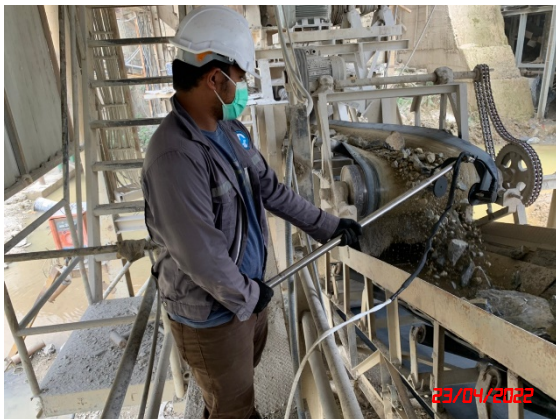
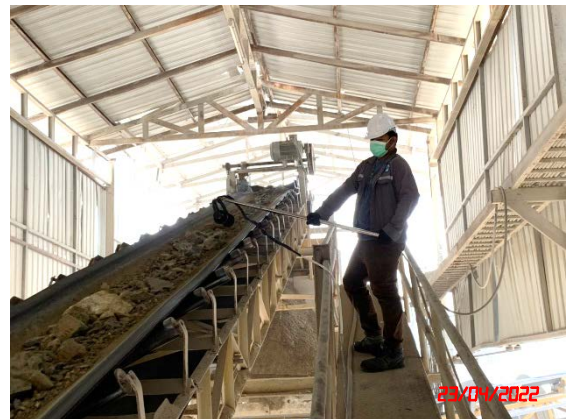
รูปที่ 2-16 การตรวจวัดค่าความทึบแสง วันที่ 23 เมษายน 2565

เงื่อนไขตามมาตรการ	ผลการปฏิบัติตามมาตรการ	ปัญหา อุปสรรค ที่ไม่สามารถปฏิบัติตามมาตรการ และแนวทางแก้ไข
2. ตรวจวัดปริมาณความเข้มข้นของแบบ Smoke Opacity Meter บริเวณโรงโม่หินของโครงการ จำนวน 4 สถานี ได้แก่ บริเวณปากโม่หินใหญ่ ปากซอยตะแกรงคัดขนาด จุดถ่ายโอน และบริเวณปลายสายพานลำเลียงทุกจุดที่ระยะ 1 เมตร โดยรอบจุดกำเนิด จำนวน 10 ครั้ง ปีละ 2 ครั้ง ในช่วงเดือนเมษายน และพฤศจิกายน	<ul style="list-style-type: none"> ดำเนินการตรวจวัดค่าควบทึบแสง (Opacity) จำนวน 4 สถานี ได้แก่ บริเวณปากโม่หินใหญ่ ปากซอยตะแกรงคัดขนาด จุดถ่ายโอน และบริเวณปลายสายพานลำเลียง เมื่อวันที่ 23 เมษายน 2565 ดังรูปที่ 2-16 พบว่า ผลการตรวจวัดมีค่าอยู่ในเกณฑ์มาตรฐาน 	-

ตำแหน่งที่ตรวจวัด	ค่าเฉลี่ยผลการตรวจวัดค่าความทึบแสง (เปอร์เซ็นต์)	ค่ามาตรฐาน ¹⁾ (เปอร์เซ็นต์)
ปากโมหินใหญ่	3.20	20
ตะแกรงคัดขนาด	5.50	
จุดถ่ายโอนสายพาน	5.70	
ปลายสายพานลำเลียง	4.80

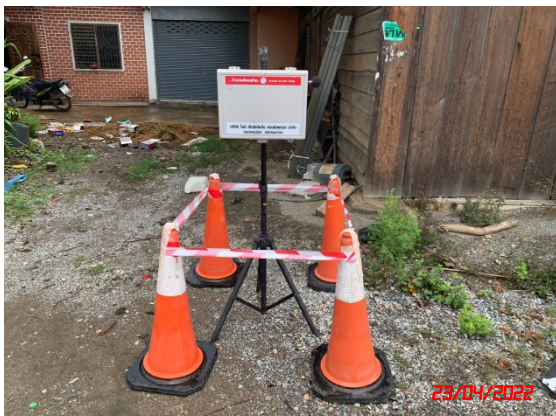
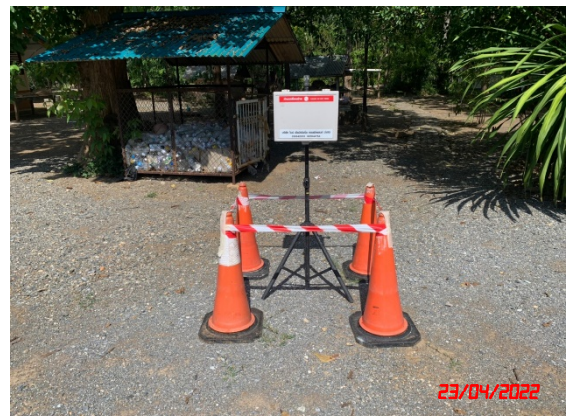
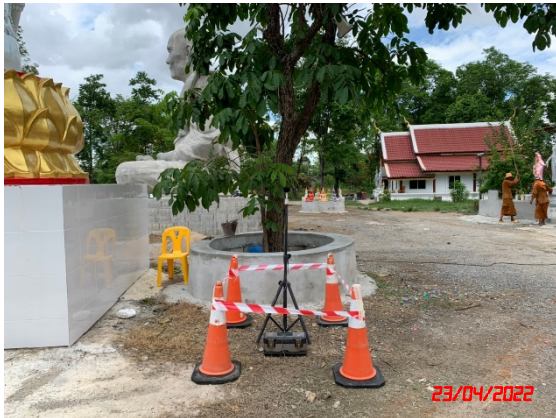
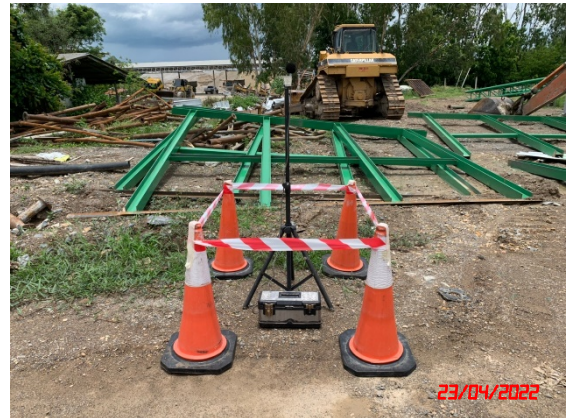
รูปที่ 2-17 การตรวจวัดระดับเสียง ระหว่างวันที่ 23-24 เมษายน 2565

2. เสียง		
1. ตรวจวัดระดับความดังของเสียงโยทั่วไปในรอบ 24 ชั่วโมง โดยใช้เครื่องวัดเสียง (Sound level Meter) จำนวน 4 สถานี ได้แก่ บริเวณบ้านลูเต่า บ้านลูตะแบก (ด้านทิศใต้) บ้านผาแดง และสำนักงานโรงโม่หินของโครงการ ปีละ 2 ครั้ง ในช่วงเดือนเมษายน และพฤศจิกายน	<ul style="list-style-type: none"> ดำเนินการตรวจวัดระดับเสียงเฉลี่ย 24 ชั่วโมง (Leq 24 hrs.) และระดับเสียงสูงสุด (L_{max}) จำนวน 4 สถานี ได้แก่ บริเวณบ้านลูเต่า บ้านลูตะแบก (ด้านทิศใต้) บ้านผาแดง และสำนักงานโรงโม่หินของโครงการ ระหว่างวันที่ 23-24 เมษายน 2565 ดังรูปที่ 2-17 พบว่า ผลการตรวจวัดมีค่าอยู่ในเกณฑ์มาตรฐาน 	-

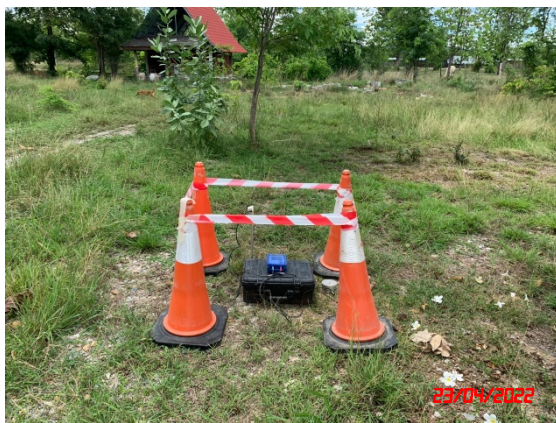
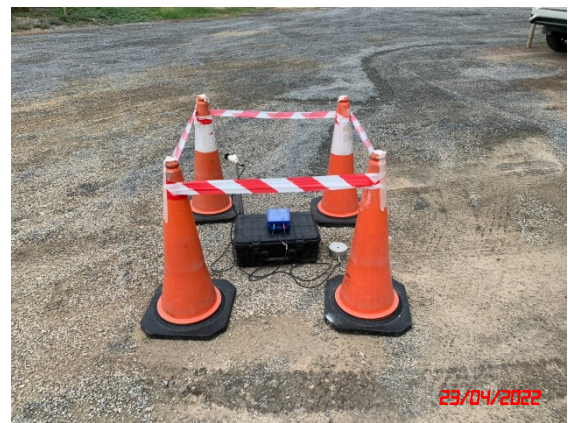
รูปที่ 2-18 การตรวจวัดค่าความสั่นสะเทือน วันที่ 23 เมษายน 2565

3. แรงสั่นสะเทือน		
1. ตรวจวัดความสั่นสะเทือน และความดังของเสียง (คลื่นอัดอากาศ) จากการระเบิดหน้าเหมืองของโครงการ จำนวน 1 สถานี ได้แก่ บริเวณบ้านเรือนหลังที่อยู่ใกล้หน้าเหมืองมากที่สุดทางด้านทิศใต้ (บ้านลูเต่า) ปีละ 2 ครั้ง ในช่วงเดือนเมษายน และพฤศจิกายน	<ul style="list-style-type: none"> ตามมาตรการป้องกันและแก้ไขผลกระทบสิ่งแวดล้อมสำหรับต่ออายุประทานบัตร กำหนดให้ดำเนินการตรวจวัดค่าความสั่นสะเทือนจากการใช้วัตถุระเบิด จำนวน 2 สถานี ได้แก่ บริเวณบ้านราษฎรชุมชน บ้านผาแดง และบ้านลูเต่าหลังที่อยู่ใกล้มากที่สุด เมื่อวันที่ 23 เมษายน 2565 ดังรูปที่ 2-18 พบว่า ผลการตรวจวัดมีค่าต่ำกว่าขีดความสามารถที่เครื่องตรวจวัดความสั่นสะเทือนจะตรวจวัดได้ คือมีค่าความถี่น้อยกว่า 1 เฮิรตซ์ ค่าความเร็วอนุภาคสูงสุดน้อยกว่า 0.130 มิลลิเมตรต่อวินาที และการขจัดน้อยกว่า 0 มิลลิเมตร 	-

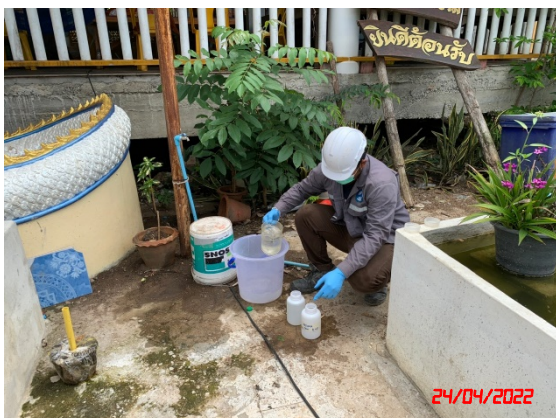
น้ำบ่อต้นบ้านผาแดง

รูปที่ 2-19 การเก็บตัวอย่างน้ำ วันที่ 24 เมษายน 2565

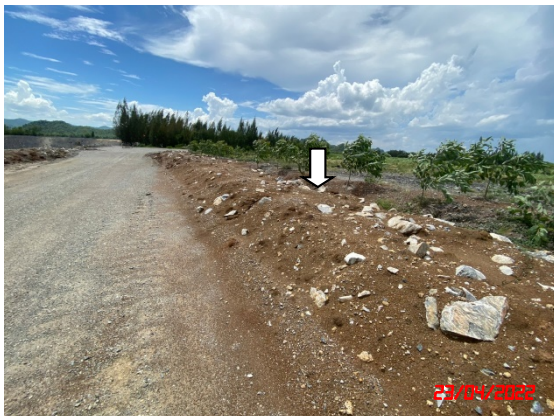
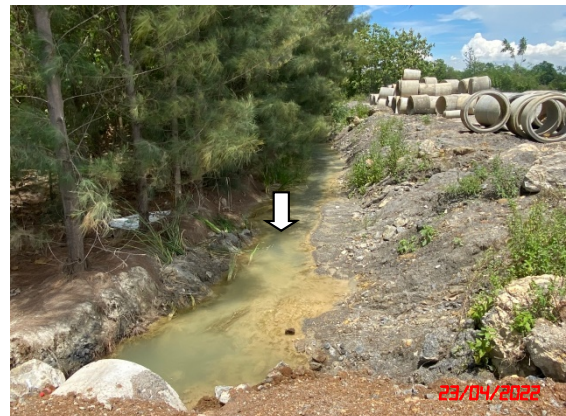
รูปที่ 2-21 คั่นทำนบดิน และคูระบายน้ำ

6. ให้จัดเตรียมพื้นที่เก็บกองเปลือกดิน เนื้อที่ประมาณ 10 ไร่ โดยการเก็บกองสูงประมาณ 5 เมตร ควบคุมความลาดเอียงหน้าชั้นประมาณ 32 องศา และสร้างคันทำนบดินอัดแน่น ขนาดฐานกว้างประมาณ 5 เมตร สันด้านบนกว้าง 2 เมตร ความสูง 1 เมตร ร่วมกับร่องระบายน้ำ ความกว้าง 1.5 เมตร ความลึก 1 เมตร เพื่อควบคุมปริมาณน้ำฝนชะล้างและเบี่ยงเบนทางน้ำจากที่เก็บกองเปลือกดิน บริเวณขอบขุมเหมือง และโรงโม่หินให้ไหลลงสู่บ่อดักตะกอน ทั้งนี้ บริเวณกองเก็บเปลือกดินที่ไม่มีการกองดินเพิ่มเติมให้ปลูกหญ้าหรือพืชคลุมดินเพื่อป้องกันการชะล้างของดิน	<ul style="list-style-type: none"> ผู้ถือประทานบัตรได้จัดเตรียมพื้นที่เก็บกองเปลือกดิน ดังรูปที่ 2-2 และสร้างคันทำนบดินอัดแน่นร่วมกับร่องระบายน้ำ ดังรูปที่ 2-21 เพื่อควบคุมปริมาณน้ำฝนชะล้างและเบี่ยงเบนทางน้ำจากที่เก็บกองเปลือกดิน บริเวณขอบขุมเหมือง และโรงโม่หินให้ไหลลงสู่บ่อดักตะกอน พร้อมทั้งปลูกพืชคลุมดิน เพื่อป้องกันการชะล้างของดิน 	-

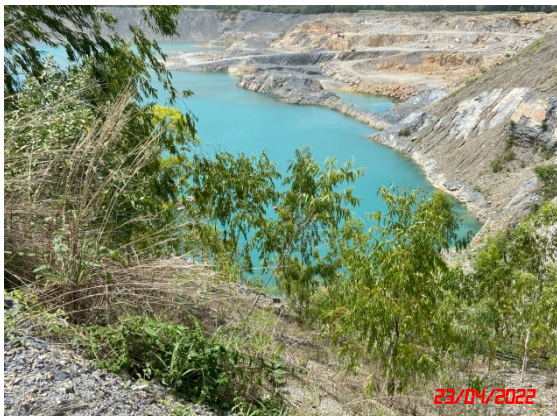
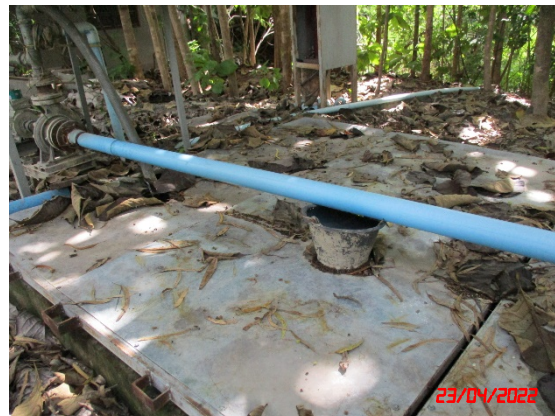
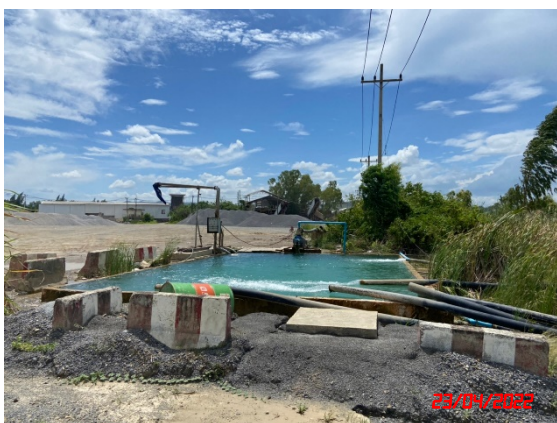
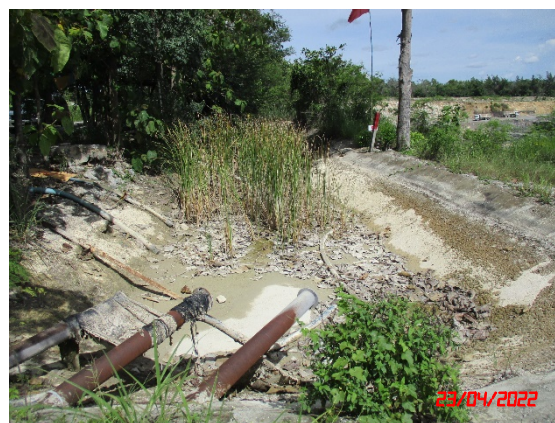
รูปที่ 2-22 บ่อดักตะกอนของโครงการ

7. ให้ขุดบ่อดักตะกอน จำนวน 4 บ่อ ตามที่กำหนดในแผนผังโครงการทำเหมือง บริเวณ บ1 ขนาด 27x30x4 เมตร หรือมีความจุไม่น้อยกว่า 2,450 ลูกบาศก์เมตร บ2 บ3 และ บ4 ขนาดบ่อละ 20x20x4 เมตร หรือความจุไม่น้อยกว่า 1,200 ลูกบาศก์เมตร พร้อมทั้งให้ทำการขุดลอกตะกอนดินอย่างน้อยปีละ 1 ครั้ง เพื่อใช้รองรับปริมาณ	<ul style="list-style-type: none"> ผู้ถือประทานบัตรได้ดำเนินการขุดบ่อดักตะกอน จำนวน 4 บ่อ ตามที่กำหนดในแผนผังโครงการทำเหมือง ดังรูปที่ 2-22 พร้อมทั้งทำการขุดลอกตะกอนดินและร่องระบายน้ำปีละ 1 ครั้ง เพื่อใช้รองรับปริมาณน้ำฝนชะล้างผ่านพื้นที่โครงการ พื้นที่เก็บกองเปลือกดิน และบริเวณโรงโม่หินได้อย่างมีประสิทธิภาพ 	-
