โครงการเหมืองแร่หินอุตสาหกรรมชนิดหินปูน เพื่ออุตสาหกรรมก่อสร้าง
ประทานบัตรที่ 30888/16446
บริษัท โรงโม่หินสุวรรณ จำกัด
ตำบลนาขุนไกร อำเภอสรีสำโรง จังหวัดสุโขทัย

บทที่ 3

สรุปมาตรการป้องกันและแก้ไขผลกระทบสิ่งแวดล้อม มาตรการติดตามตรวจสอบคุณภาพสิ่งแวดล้อม และข้อเสนอแนะ

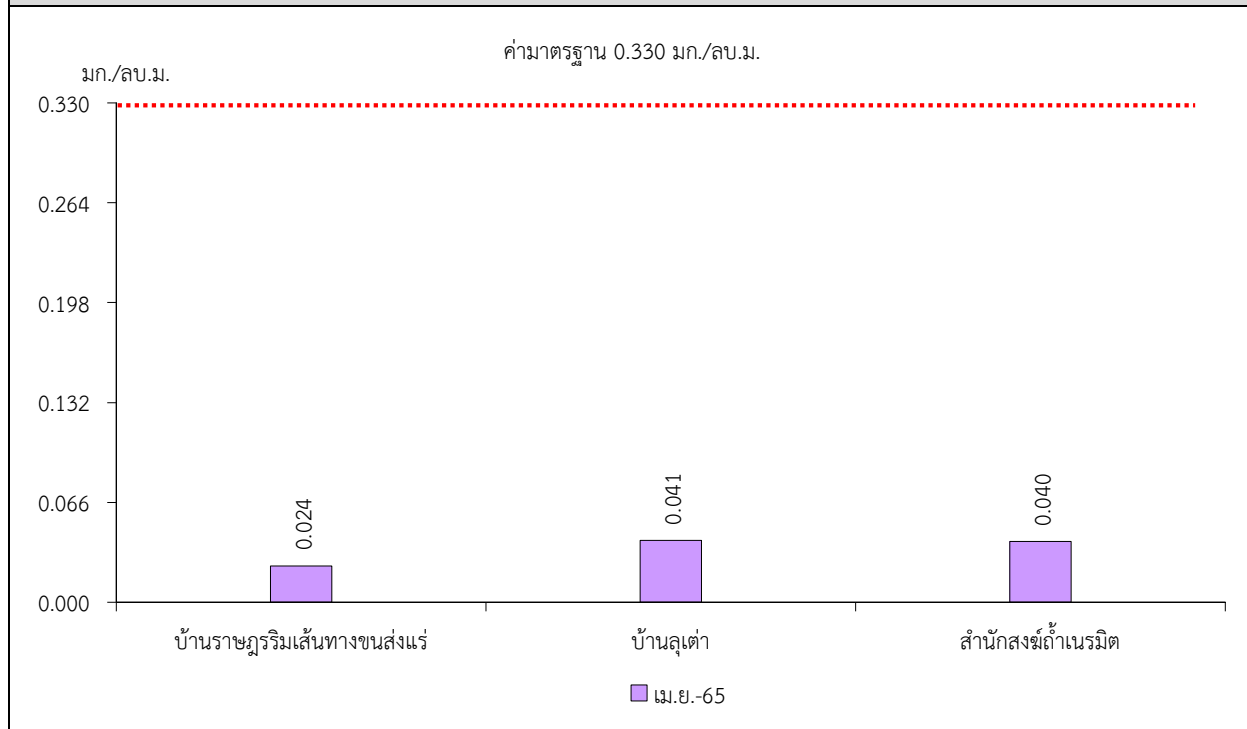
รูปที่ 3-1 กราฟแสดงผลการตรวจวัดคุณภาพอากาศในรูปปริมาณฝุ่นละอองแขวนลอยรวม (TSP) เปรียบเทียบกับค่ามาตรฐาน

จากข้อมูลผลการตรวจวัดคุณภาพอากาศในรูปปริมาณฝุ่นละอองแขวนลอยรวม (TSP) โครงการเหมืองแร่หินอุตสาหกรรมชนิดหินปูน เพื่ออุตสาหกรรมก่อสร้าง ประทานบัตรที่ 30888/16446 ของบริษัท โรงโม่หินสุวรรณ จำกัด จำนวน 3 สถานี ได้แก่ บ้านราษฎร์ริมเส้นทางขนส่งแร่ บ้านลูเต้ และสำนักสงฆ์ถ้ำเนรมิต ระหว่างวันที่ 23-26 เมษายน 2565 พบว่า สถานีที่มีผลการตรวจวัดปริมาณฝุ่นละอองแขวนลอยรวม (TSP) สูงสุด คือ บริเวณบ้านลูเต้ มีค่าเท่ากับ 0.041 มิลลิกรัมต่อลูกบาศก์เมตร เมื่อนำมาเปรียบเทียบกับค่ามาตรฐาน พบว่า ผลการตรวจวัดมีค่าอยู่ในเกณฑ์มาตรฐานตามประกาศคณะกรรมการสิ่งแวดล้อมแห่งชาติ ฉบับที่ 24 (พ.ศ. 2547) เรื่อง กำหนดมาตรฐานคุณภาพอากาศในบรรยากาศโดยทั่วไป ที่กำหนดปริมาณฝุ่นละอองแขวนลอยรวม (TSP) ไว้ไม่เกิน 0.330 มิลลิกรัมต่อลูกบาศก์เมตร สรุปผลการตรวจวัดดังตารางที่ 3-1 และรูปที่ 3-1

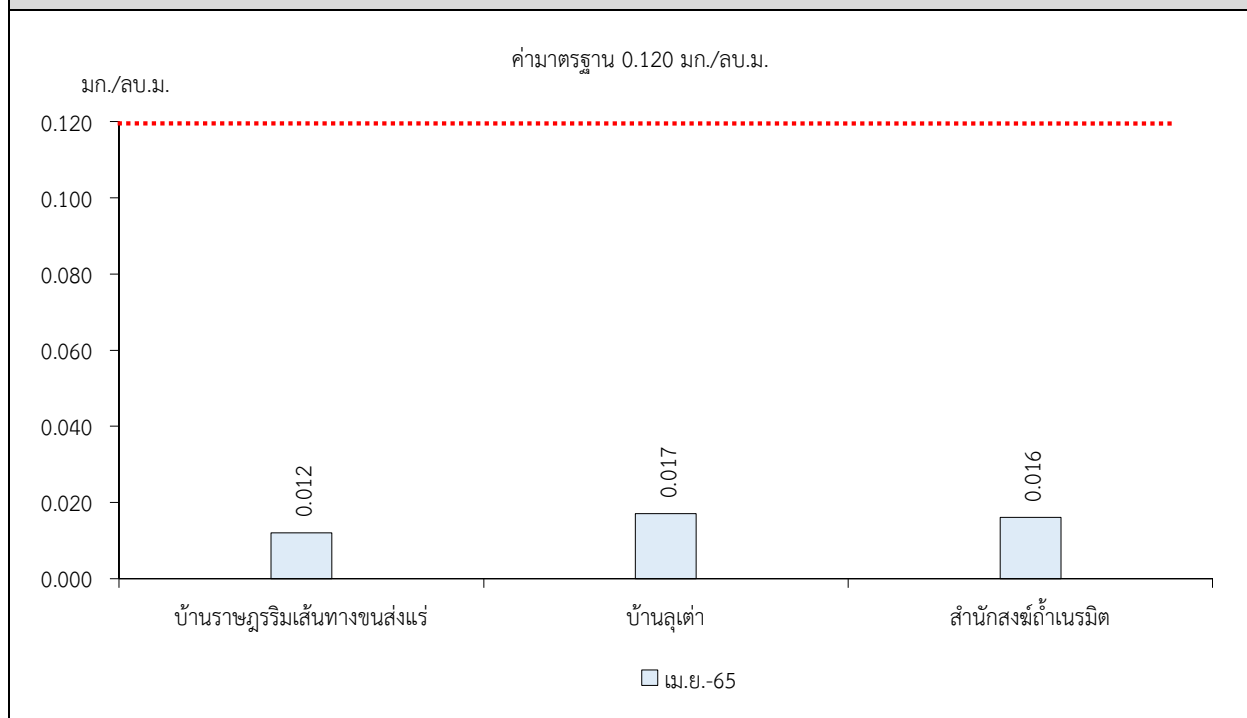
รูปที่ 3-2 กราฟแสดงผลการตรวจวัดคุณภาพอากาศในรูปปริมาณฝุ่นละอองขนาดเล็กกว่า 10 ไมครอน (PM-10) เปรียบเทียบกับค่ามาตรฐาน

จากข้อมูลผลการตรวจวัดคุณภาพอากาศในรูปปริมาณฝุ่นละอองขนาดเล็กกว่า 10 ไมครอน (PM-10) โครงการเหมืองแร่หินอุตสาหกรรมชนิดหินปูน เพื่ออุตสาหกรรมก่อสร้าง ประทานบัตรที่ 30888/16446 ของบริษัท โรงโม่หินสุวรรณ จำกัด จำนวน 3 สถานี ได้แก่ บ้านราษฎร์ริมเส้นทางขนส่งแร่ บ้านลูเต้ และสำนักสงฆ์ถ้ำเนรมิต ระหว่างวันที่ 23-26 เมษายน 2565 พบว่า สถานีที่มีผลการตรวจวัดปริมาณฝุ่นละอองขนาดเล็กกว่า 10 ไมครอน (PM-10) สูงสุด คือ บริเวณลูเต้ มีค่าเท่ากับ 0.017 มิลลิกรัมต่อลูกบาศก์เมตร เมื่อนำมาเปรียบเทียบกับค่ามาตรฐาน พบว่า ผลการตรวจวัดมีค่าอยู่ในเกณฑ์มาตรฐานตามประกาศคณะกรรมการสิ่งแวดล้อมแห่งชาติ ฉบับที่ 24 (พ.ศ. 2547) เรื่อง กำหนดมาตรฐานคุณภาพอากาศในบรรยากาศโดยทั่วไป ที่กำหนดปริมาณฝุ่นละอองขนาดเล็กกว่า 10 ไมครอน (PM-10) ไว้ไม่เกิน 0.120 มิลลิกรัมต่อลูกบาศก์เมตร สรุปผลการตรวจวัดดังตารางที่ 3-1 และรูปที่ 3-2

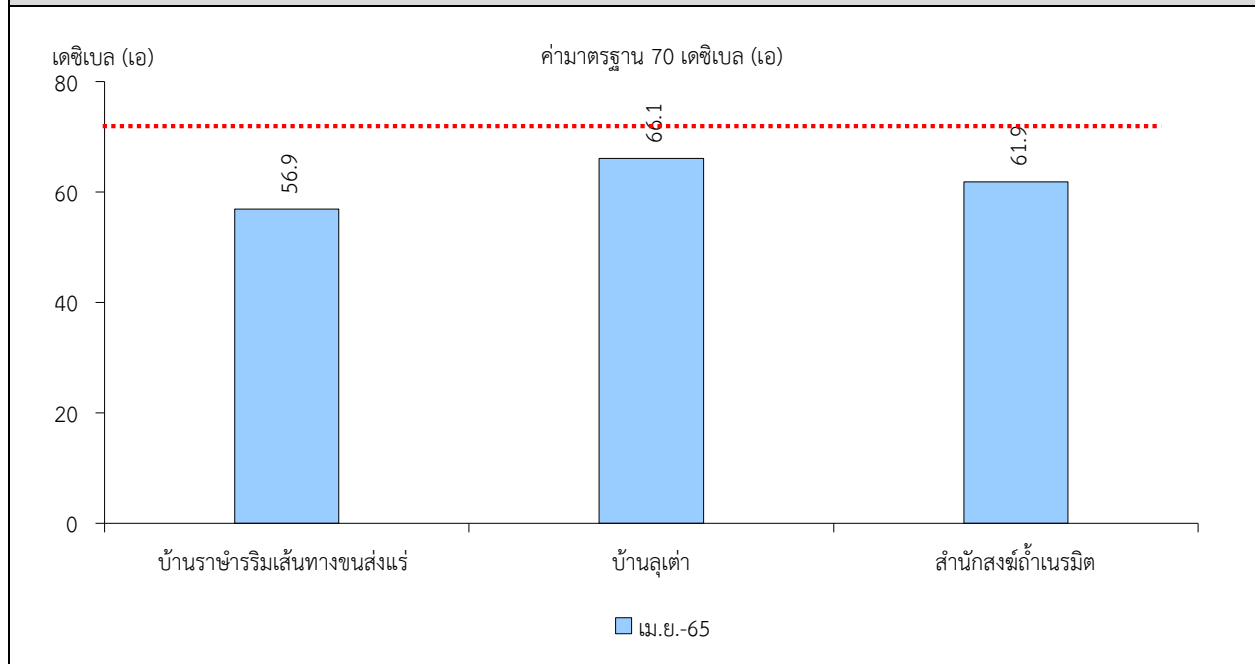
รูปที่ 3-3 กราฟแสดงผลการตรวจวัดระดับเสียงเฉลี่ย 24 ชั่วโมง (Leq 24 hrs.)
เปรียบเทียบกับค่ามาตรฐาน

จากข้อมูลผลการตรวจวัดระดับเสียงเฉลี่ย 24 ชั่วโมง (Leq 24 hrs.) โครงการเหมืองแร่หินอุตสาหกรรมชนิดหินปูน เพื่ออุตสาหกรรมก่อสร้าง ประทานบัตรที่ 30888/16446 ของ บริษัท โรงโม่หินสุวรรณ จำกัด จำนวน 3 สถานี ได้แก่ บ้านราษฎร์ริมเส้นทางขนส่งแร่ บ้านลูเต่า และสำนักสงฆ์ถ้ำเนรมิต ระหว่างวันที่ 23-26 เมษายน 2565 พบว่า สถานีที่มีผลการตรวจวัดระดับเสียงเฉลี่ย 24 ชั่วโมง (Leq 24 hrs.) สูงสุด คือ บริเวณบ้านลูเต่า มีค่าเท่ากับ 66.1 เดซิเบล (เอ) เมื่อนำมาเปรียบเทียบกับค่ามาตรฐาน พบว่า ผลการตรวจวัดมีค่าอยู่ในเกณฑ์มาตรฐานตามประกาศคณะกรรมการสิ่งแวดล้อมแห่งชาติ ฉบับที่ 15 (พ.ศ. 2540) เรื่อง กำหนดมาตรฐานระดับเสียงโดยทั่วไป ที่กำหนดระดับเสียงเฉลี่ย 24 ชั่วโมง (Leq 24 hrs.) ไว้ไม่เกิน 70.0 เดซิเบล (เอ) สรุปผลการตรวจวัดดังตารางที่ 3-2 และรูปที่ 3-3

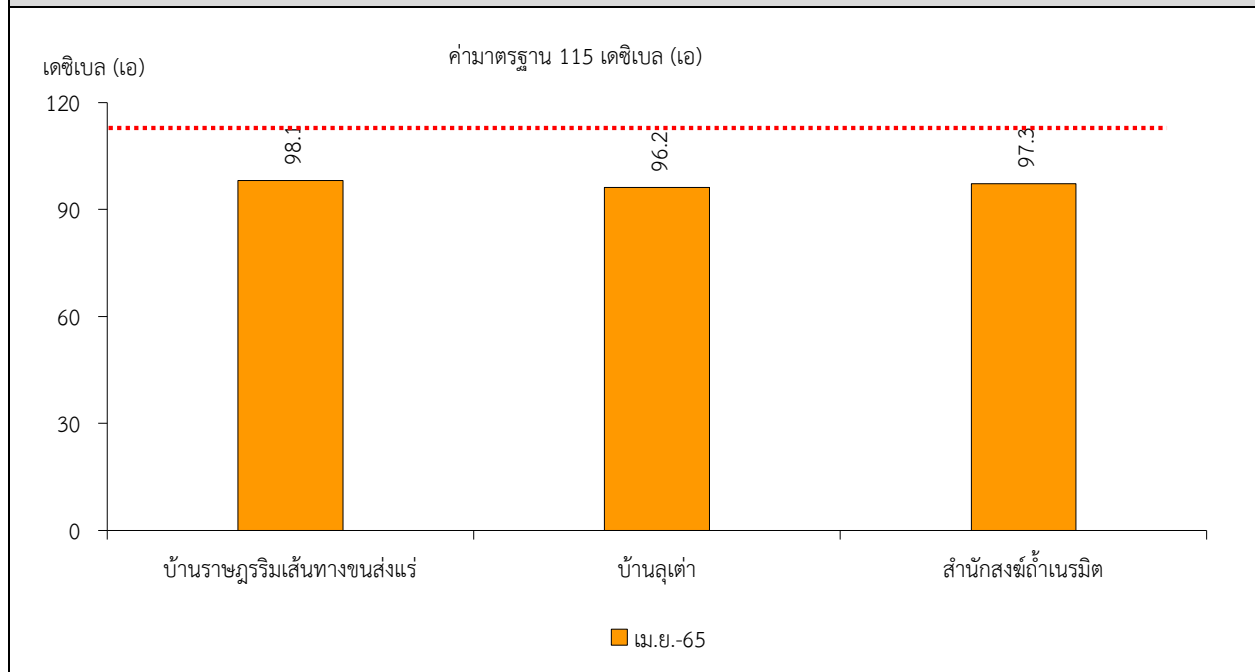
รูปที่ 3-4 กราฟแสดงผลการตรวจวัดระดับเสียงสูงสุด (L_{max}) เปรียบเทียบกับค่ามาตรฐาน

จากข้อมูลผลการตรวจวัดระดับเสียงสูงสุด (L_{max}) โครงการเหมืองแร่หินอุตสาหกรรมชนิดหินปูน เพื่ออุตสาหกรรมก่อสร้าง ประทานบัตรที่ 30888/16446 ของ บริษัท โรงโม่หินสุวรรณ จำกัด จำนวน 3 สถานี ได้แก่ บ้านราษฎร์ริมเส้นทางขนส่งแร่ บ้านลูเต่า และสำนักสงฆ์ถ้ำเนรมิต ระหว่างวันที่ 23-26 เมษายน 2565 พบว่า สถานีที่มีผลการตรวจวัดระดับเสียงสูงสุด (L_{max}) คือ บริเวณบ้านราษฎร์ริมเส้นทางขนส่งแร่ มีค่าเท่ากับ 98.1 เดซิเบล (เอ) เมื่อนำมาเปรียบเทียบกับค่ามาตรฐาน พบว่า ผลการตรวจวัดมีค่าอยู่ในเกณฑ์มาตรฐานตามประกาศคณะกรรมการสิ่งแวดล้อมแห่งชาติ ฉบับที่ 15 (พ.ศ. 2540) เรื่อง กำหนดมาตรฐานระดับเสียงโดยทั่วไป ที่กำหนดระดับเสียงสูงสุด (L_{max}) ไว้ไม่เกิน 115.0 เดซิเบล (เอ) สรุปผลการตรวจวัดดังตารางที่ 3-2 และรูปที่ 3-4

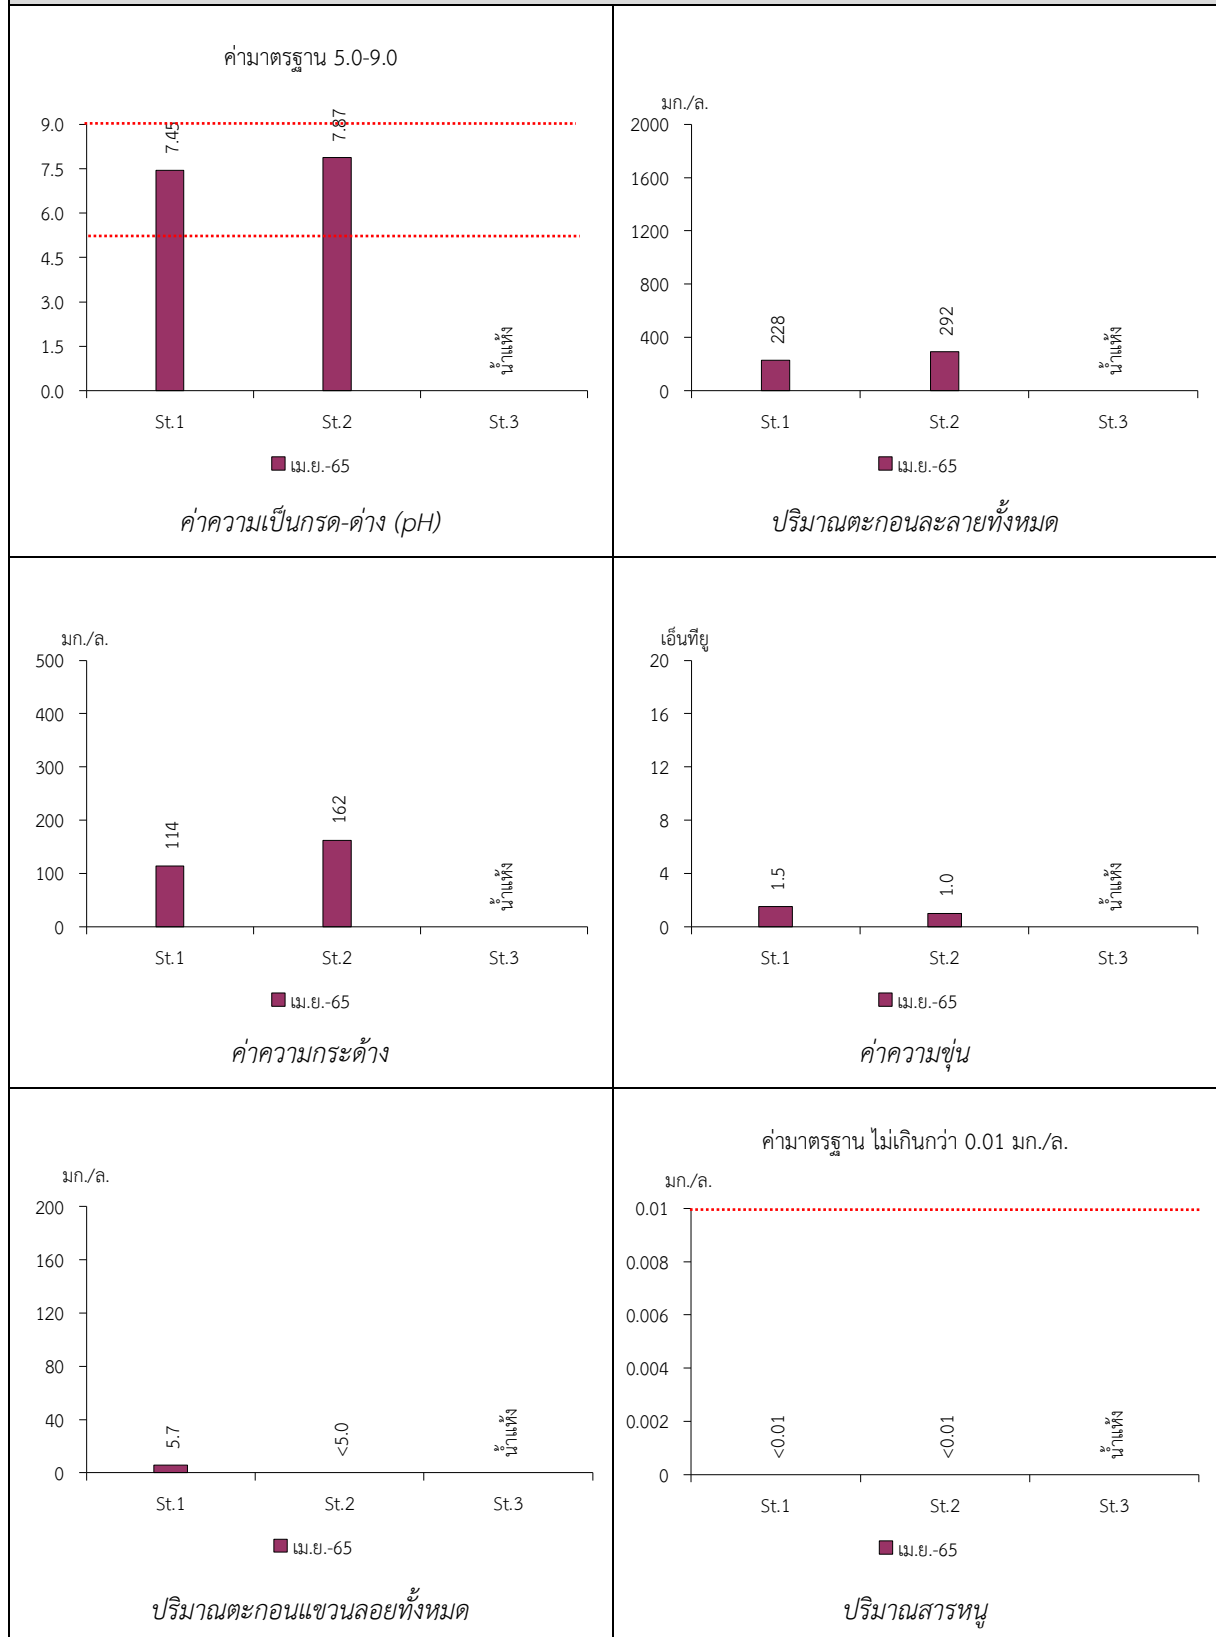
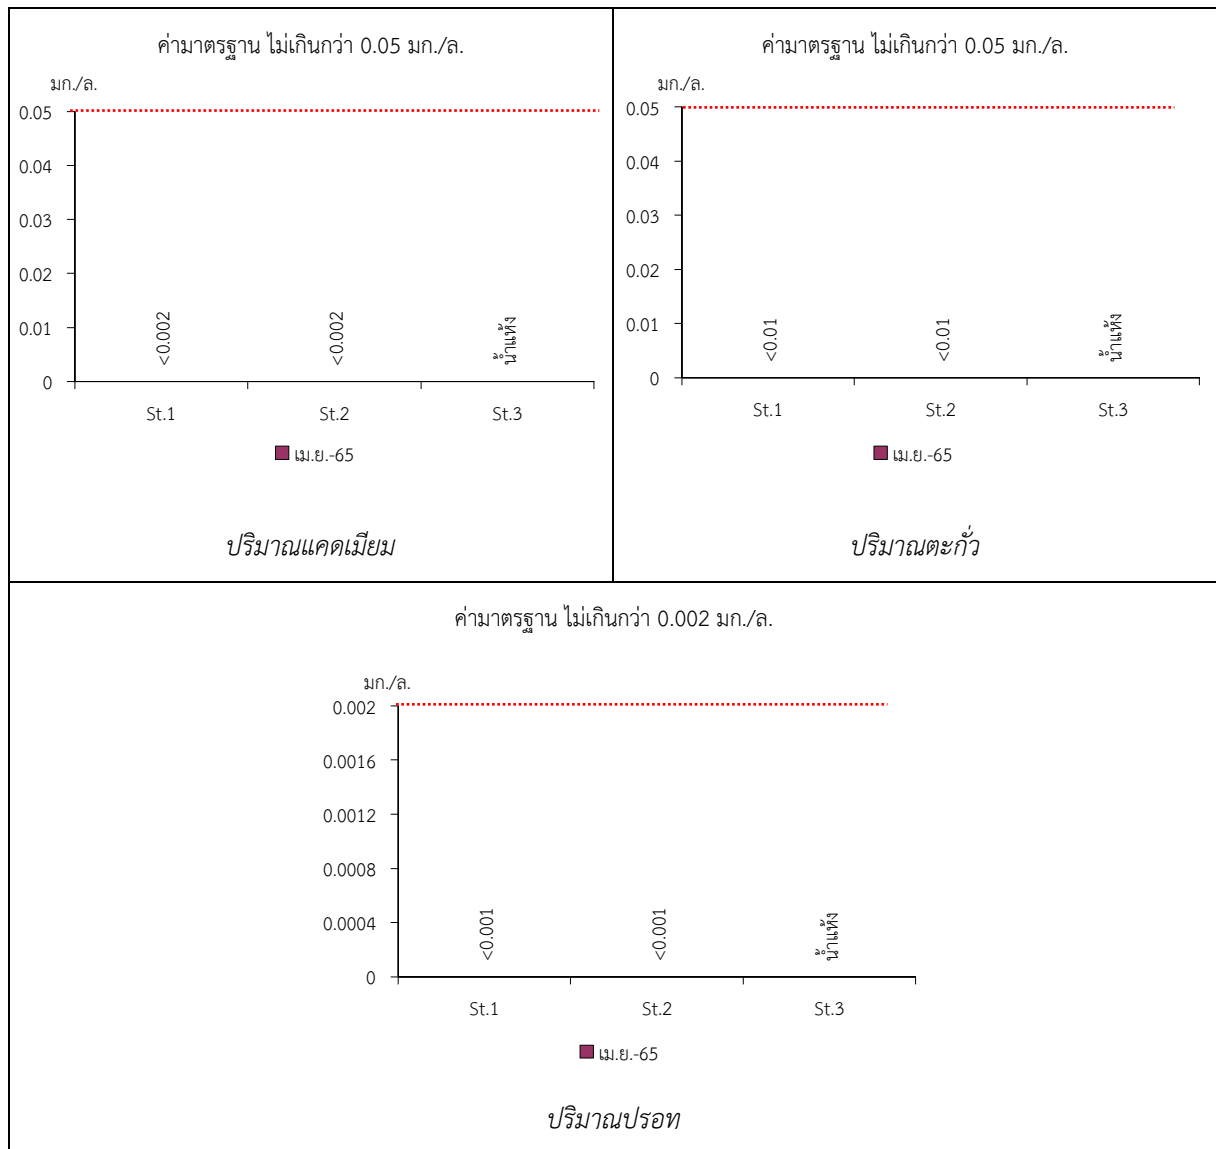
รูปที่ 3-5 กราฟแสดงผลการวิเคราะห์คุณภาพน้ำผิวดินเปรียบเทียบกับค่ามาตรฐาน

จากข้อมูลผลการติดตามตรวจสอบคุณภาพน้ำผิวดินโครงการเหมืองแร่หินอุตสาหกรรมชนิดหินปูน เพื่ออุตสาหกรรมก่อสร้าง ประทานบัตรที่ 30888/16446 ของบริษัท โรงโม่หินสุวรรณ จำกัด จำนวน 3 สถานี ได้แก่ ห้วยไคร้ (บริเวณสะพานบนทางหลวงชนบทหมายเลข 1327) บ่อเหมืองของโครงการ และห้วยไคร้ (ทางด้านทิศใต้ของโครงการ) เมื่อวันที่ 26 เมษายน 2565 พบว่า ผลการวิเคราะห์หิมิตค่าอยู่ในเกณฑ์มาตรฐานตามประกาศคณะกรรมการสิ่งแวดล้อมแห่งชาติ ฉบับที่ 8 (พ.ศ. 2537) ออกตามความในพระราชบัญญัติส่งเสริมและรักษาคุณภาพสิ่งแวดล้อมแห่งชาติ พ.ศ. 2535 เรื่อง กำหนดมาตรฐานคุณภาพน้ำในแหล่งน้ำผิวดิน ตีพิมพ์ในราชกิจจานุเบกษา เล่ม 111 ตอนที่ 16 ง ลงวันที่ 24 กุมภาพันธ์ 2537 (ประเภทที่ 3) ยกเว้น ห้วยไคร้ (ทางด้านทิศใต้ของโครงการ) น้ำแห่งนี้ไม่สามารถเก็บตัวอย่างมาทำการวิเคราะห์ได้ สรุปผลการวิเคราะห์ดังตารางที่ 3-4 และรูปที่ 3-5
