โครงการเหมืองแร่หินอุตสาหกรรมชนิดหินปูน เพื่ออุตสาหกรรมก่อสร้าง

ประทานบัตรที่ 28493/15867

บริษัท กาญจนาศิลาภัณฑ์ จำกัด

มาตรการป้องกันและแก้ไขผลกระทบสิ่งแวดล้อม และมาตรการติดตามตรวจสอบคุณภาพสิ่งแวดล้อม

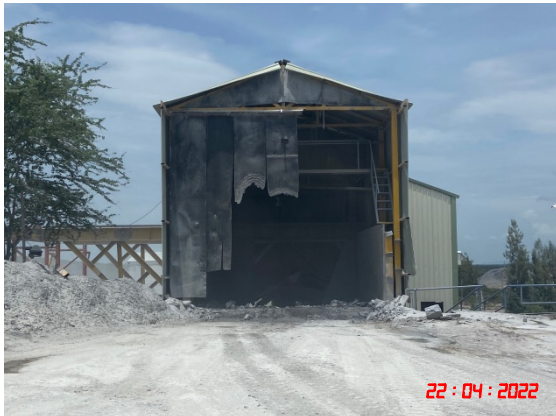
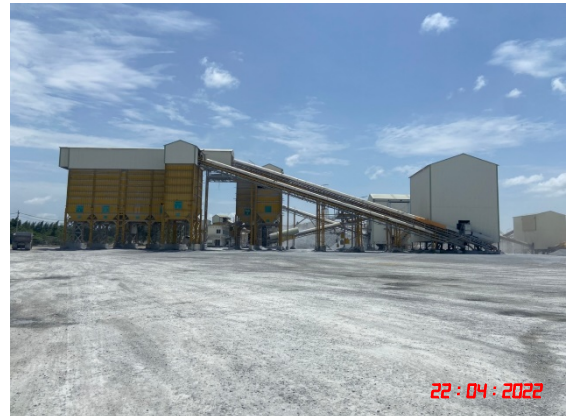
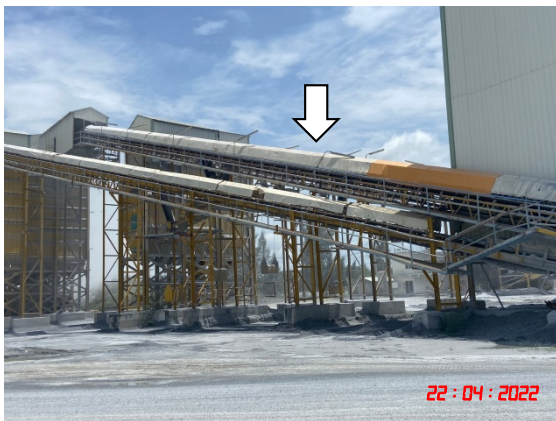
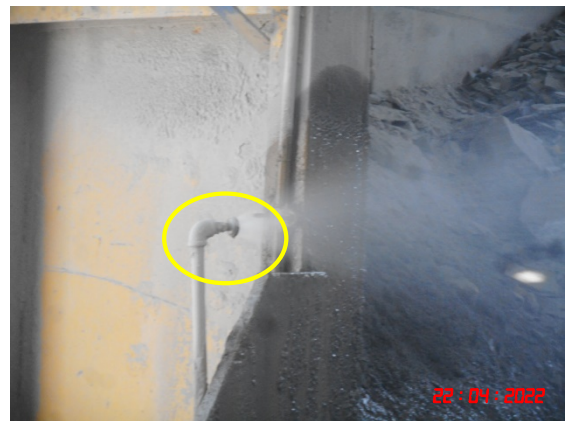
รูปที่ 2-13 ระบบป้องกันผลกระทบสิ่งแวดล้อมบริเวณโรงโม่หินของโครงการ

อาคารปิดคลุมยังรับหินใหญ่

อาคารปิดคลุมโรงโม่หิน

หลังคาปิดคลุมสายพานลำเลียง

ระบบสเปรย์น้ำบริเวณยังรับหินใหญ่

เงื่อนไขตามมาตรการ	ผลการปฏิบัติตามมาตรการ	ปัญหา อุปสรรค ที่ไม่สามารถปฏิบัติตามมาตรการ และแนวทางแก้ไข
4. จัดทำระบบป้องกันผลกระทบสิ่งแวดล้อมบริเวณโรงโม่หิน ตามประกาศกรมอุตสาหกรรมพื้นฐานและการเหมืองแร่ โดยการจัดทำระบบปิดคลุมและระบบสเปรย์น้ำตามจุดต่างๆ ที่เกิดฝุ่นละออง	<ul style="list-style-type: none"> ผู้ถือประทานบัตรได้จัดทำระบบป้องกันผลกระทบสิ่งแวดล้อมบริเวณโรงโม่หิน ตามประกาศกรมอุตสาหกรรมพื้นฐานและการเหมืองแร่ โดยได้ดำเนินการ ดังนี้ (รูปที่ 2-13) <ul style="list-style-type: none"> - สร้างอาคารปิดคลุม 3 ด้าน บริเวณยังรับหินใหญ่ - สร้างอาคารปิดคลุมโรงโม่หิน - สร้างหลังคาปิดคลุมสายพานลำเลียง - ติดตั้งระบบสเปรย์น้ำตามจุดต่างๆ ที่ก่อให้เกิดฝุ่นละออง 	-

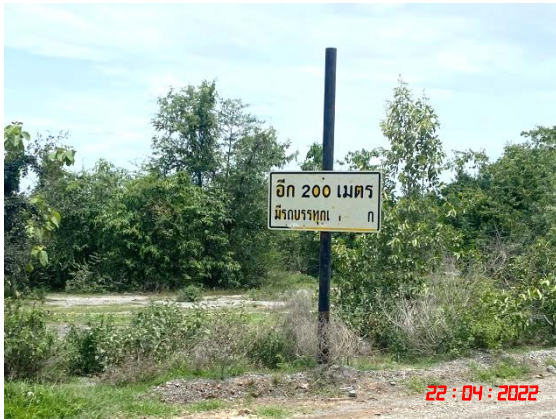
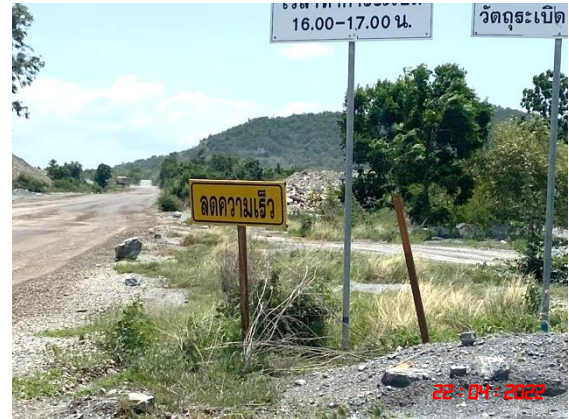
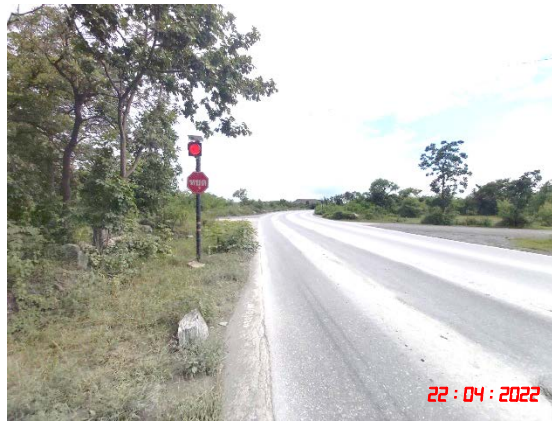
รูปที่ 2-18 ป้ายสัญญาณเตือนภัย และสัญญาณไฟกระพริบ

ป้ายเตือนระวางรถบรรทุกเข้า-ออก

ป้ายเตือนชะลอความเร็ว

สัญญาณไฟกระพริบ

9. จัดทำป้ายสัญญาณเตือนภัย เช่น ป้ายเตือน และชะลอความเร็วและสัญญาณไฟกระพริบ บริเวณก่อนถึงจุดเชื่อมต่อระหว่างถนนและบริเวณริมทางหลวงหมายเลข 3342 ก่อนเลี้ยวเข้า-ออก จากพื้นที่โครงการ ในระยะประมาณ 50, 100 และ 200 เมตร เป็นต้น พร้อมทั้งดูแลป้ายและสัญญาณไฟให้อยู่ในสภาพใช้งานได้ดีอยู่เสมอ	<ul style="list-style-type: none"> ผู้ถือประทานบัตรได้จัดสรรงบประมาณในการจัดทำป้ายสัญญาณเตือนภัย และสัญญาณไฟกระพริบ บริเวณก่อนถึงจุดเชื่อมต่อระหว่างถนนและบริเวณริมทางหลวงหมายเลข 3342 ก่อนเลี้ยวเข้า-ออกจากพื้นที่โครงการ พร้อมทั้งดูแลป้ายและสัญญาณไฟให้อยู่ในสภาพที่ใช้งานได้ดีอยู่เสมอ ดังรูปที่ 2-18 	-

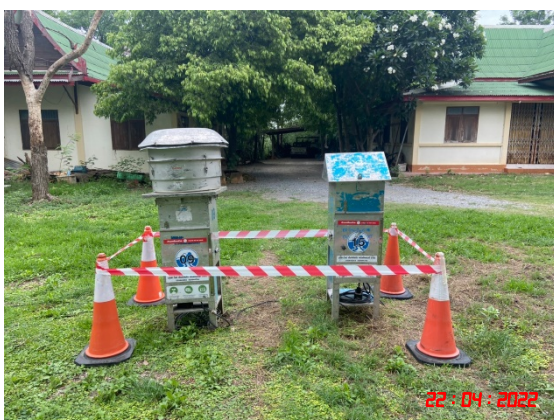
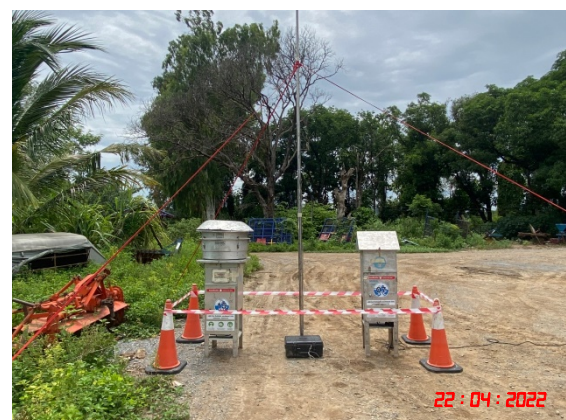
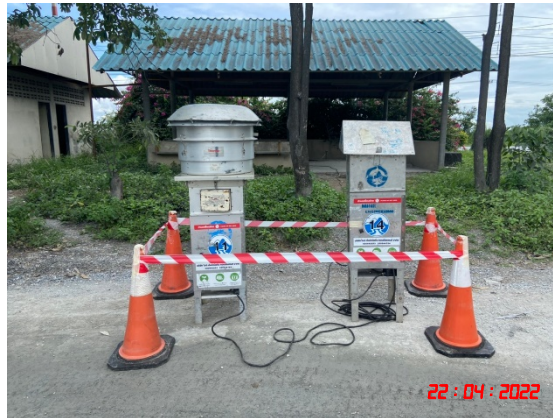
รูปที่ 2-25 การตรวจวัดคุณภาพอากาศ ระหว่างวันที่ 22-25 เมษายน 2565

วัดเขาลำเล้า

มหาวิทยาลัยเวสเทิร์น

สำนักงานโรงพยาบาลอุบลรัตน์

1. คุณภาพอากาศ		
1. ใช้เครื่องมือ High Volume Air Sampler ตรวจวัดปริมาณฝุ่นละอองแขวนลอยทั้งหมดในบรรยากาศ (TSP) และปริมาณฝุ่นละอองที่มีขนาดเล็กกว่า 10 ไมครอน (PM- 10) เฉลี่ยในคาบ 24 ชั่วโมง เป็นระยะเวลา 3 วันต่อเนื่อง จำนวน 3 สถานี ได้แก่ วัดเขาถ้ำเสือ มหาวิทยาลัยเวสเทิร์น และสำนักงานโรงโม่หินกาญจนาศิลาภรณ์ ทำการตรวจวัดปีละ 2 ครั้งในช่วงเดือนเมษายน-พฤษภาคม และในช่วงเดือนพฤศจิกายน-ธันวาคม ของทุกปี และต้องตรวจวัดทิศทางและความเร็วลมในขณะตรวจวัด	<ul style="list-style-type: none"> ดำเนินการตรวจวัดปริมาณฝุ่นละอองแขวนลอยรวม (TSP) และปริมาณฝุ่นละอองขนาดเล็กกว่า 10 ไมครอน (PM-10) จำนวน 3 สถานี ได้แก่ บริเวณวัดเขาถ้ำเสือ มหาวิทยาลัยเวสเทิร์น และสำนักงานโรงโม่หินกาญจนาศิลาภรณ์ ระหว่างวันที่ 22-25 เมษายน 2565 ดังรูปที่ 2-25 พบว่า ผลการตรวจวัดคุณภาพอากาศมีค่าอยู่ในเกณฑ์มาตรฐาน ดำเนินการตรวจวัดทิศทางและความเร็วลม จำนวน 1 สถานี ได้แก่ บริเวณมหาวิทยาลัยเวสเทิร์น ระหว่างวันที่ 22-25 เมษายน 2565 ดังรูปที่ 2-26 พบว่า มีทิศทางลมส่วนใหญ่พัดมาจากทางด้านทิศตะวันตกเฉียงใต้ค่อนข้างแรงพัดมาทางทิศใต้ ด้วยความเร็วต่ำกว่า 0.4 เมตร/วินาที 	-

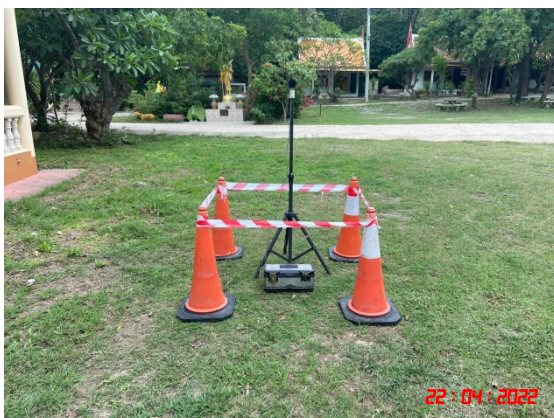
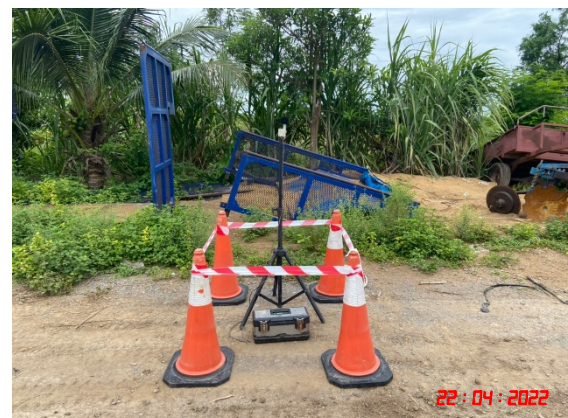
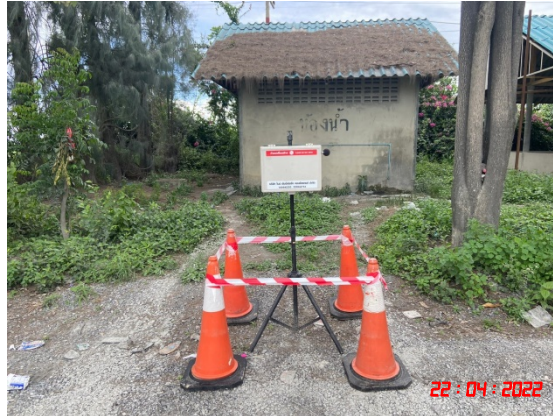
รูปที่ 2-27 การตรวจวัดระดับเสียง ระหว่างวันที่ 22-25 เมษายน 2565

วัดเขาลำเล้า

มหาวิทยาลัยเวสเทิร์น

สำนักงานโรงโม่หินกาญจนาภิเษก

2. ระดับเสียง		
1. ใช้เครื่องมือวัดระดับเสียง (Sound Level Meter) ตรวจวัดระดับเสียงเฉลี่ยในคาบ 24 ชั่วโมง (Leq 24 hrs.) และระดับเสียงสูงสุด (L _{max}) เป็นระยะเวลา 3 วันต่อเนื่อง จำนวน 3 สถานี ได้แก่ วัดเขาถ้ำเสือ มหาวิทยาลัยเวสเทิร์น และสำนักงานโรงโม่หินกาญจนาศิลาภรณ์ ทำการตรวจวัดปีละ 2 ครั้งในช่วงเดือน	<ul style="list-style-type: none"> ดำเนินการตรวจวัดระดับเสียงเฉลี่ย 24 ชั่วโมง (Leq 24 hrs.) และระดับเสียงสูงสุด (L_{max}) จำนวน 3 สถานี ได้แก่ บริเวณวัดเขาถ้ำเสือ มหาวิทยาลัยเวสเทิร์น และสำนักงานโรงโม่หินกาญจนาศิลาภรณ์ ระหว่างวันที่ 22-25 เมษายน 2565 ดังรูปที่ 2-27 พบว่า ผลการตรวจวัดระดับเสียงมีค่าอยู่ในเกณฑ์มาตรฐาน 	-

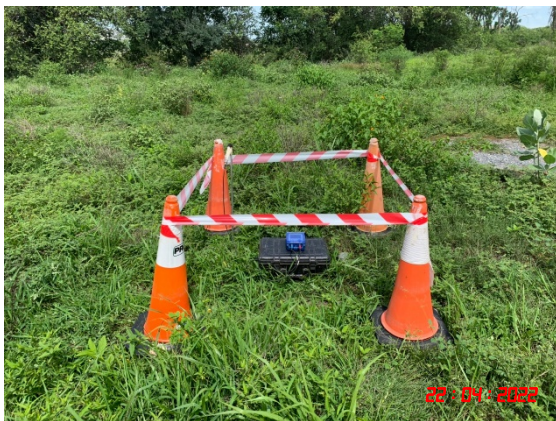
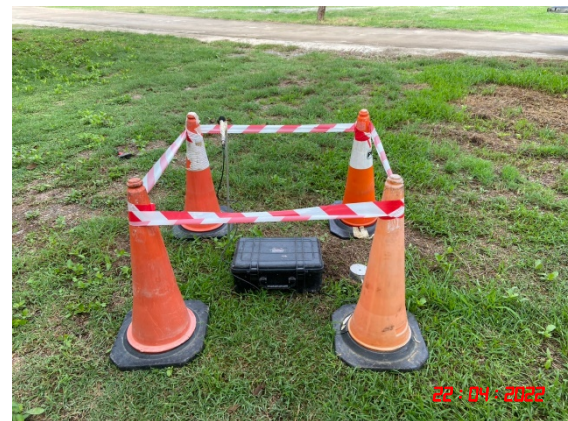
รูปที่ 2-28 การตรวจวัดค่าความสั่นสะเทือน วันที่ 22 เมษายน 2565

บ้านเรือนราษฎรที่ตั้งอยู่ใกล้พื้นที่โครงการทางด้านทิศตะวันตก
เฉียงใต้ ประมาณ 1 กิโลเมตร

โบราณสถานคอกช้างดิน หมายเลข 20/9

3. แรงสั่นสะเทือน		
1. ใช้เครื่องมือวัดแรงสั่นสะเทือน (Vibration) ทำการตรวจวัดค่า ความเร็วอนุภาค (Particle Velocity) ค่าความถี่ (Frequency) การขจัด (Displacement) และแรงอัดอากาศ (Air Pressure) จากการระเบิดหินบริเวณหน้าเหมืองของโครงการ จำนวน 2 สถานี ได้แก่ บริเวณบ้านเรือนราษฎรที่ตั้งอยู่ใกล้พื้นที่โครงการทางด้านทิศตะวันตกเฉียงใต้ ประมาณ 1 กิโลเมตร และบริเวณโบราณสถาน คอกช้างดิน หมายเลข 20/9 ทำการตรวจวัดปีละ 2 ครั้ง ในช่วง เดือนเมษายน-พฤษภาคม และในช่วงเดือนพฤศจิกายน-ธันวาคม ของทุกปี	<ul style="list-style-type: none"> ดำเนินการตรวจวัดค่าความสั่นสะเทือนจากการระเบิดหินบริเวณ หน้าเหมืองของโครงการ จำนวน 2 สถานี ได้แก่ บริเวณบ้านเรือน ราษฎรที่ตั้งอยู่ใกล้พื้นที่โครงการทางด้านทิศตะวันตกเฉียงใต้ ประมาณ 1 กิโลเมตร และโบราณสถานคอกช้างดิน หมายเลข 20/9 เมื่อวันที่ 22 เมษายน 2565 ดังรูปที่ 2-28 พบว่า ผลการตรวจวัดมี ค่าอยู่ในเกณฑ์มาตรฐาน 	-

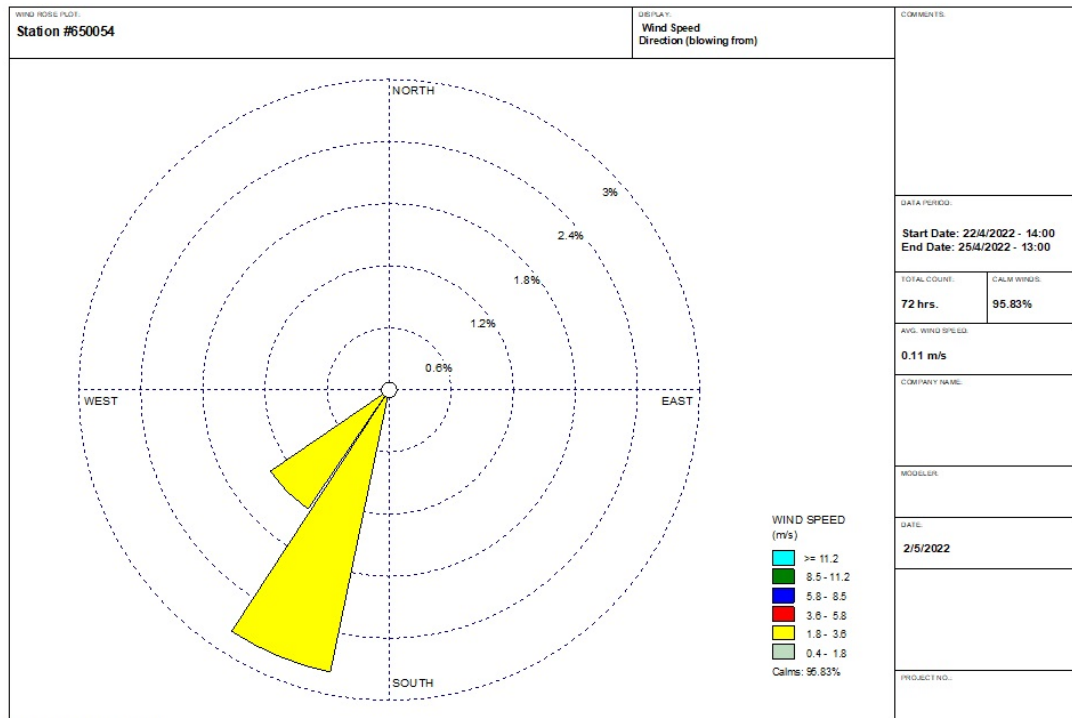
รูปที่ 2-32 ผังแสดงความเร็วและทิศทางลม

ข้อสรุป ทิศทางลมส่วนใหญ่พัดมาจากทิศ : ทิศตะวันตกเฉียงใต้ค่อนไปทางทิศใต้
ความเร็วลมส่วนใหญ่ มีค่าระหว่าง : ต่ำกว่า 0.4 m/s
