โครงการเหมืองแร่ใยหิน

ประทานบัตรที่ 29538/15093, 29539/15094 และ 29540/15095

บทที่ 2

มาตรการป้องกันและแก้ไขผลกระทบสิ่งแวดล้อม และมาตรการติดตามตรวจสอบคุณภาพสิ่งแวดล้อม

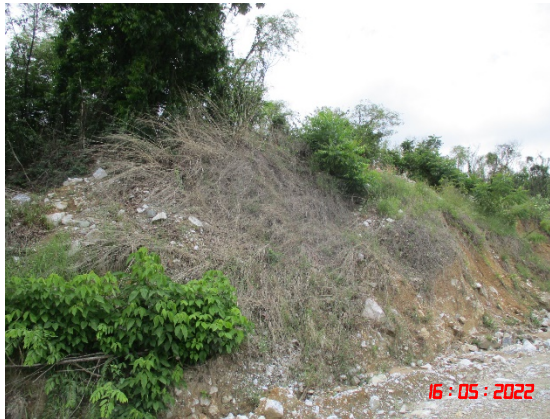
รูปที่ 2-1 พื้นที่เก็บกองเปลือกดิน

เงื่อนไขตามมาตรการ	ผลการปฏิบัติตามมาตรการ	ปัญหา อุปสรรค ที่ไม่สามารถปฏิบัติ ตามมาตรการ และแนวทางแก้ไข
1. ทำเหมืองโดยวิธีเหมืองหอบ เปิดเปลือกดินออกโดยใช้รถชุด Back Hoe แล้วนำมาเก็บกองไว้ในที่เก็บกอง การขุดแร่จากชั้นแร่ยับซึม โดยวิธีใช้การระเบิด วัตถุระเบิดที่ใช้เป็น Dynamite และ AN-FO โดยใช้แท่งไฟฟ้าตีเลย	<ul style="list-style-type: none"> วิศวกรผู้ควบคุมของโครงการได้วางแผนในการทำเหมืองโดยวิธีเหมืองหอบ โดยเปิดเปลือกดินออกแล้วนำมาเก็บกองไว้ในพื้นที่เก็บกองเปลือกดิน ดังรูปที่ 2-1 	-

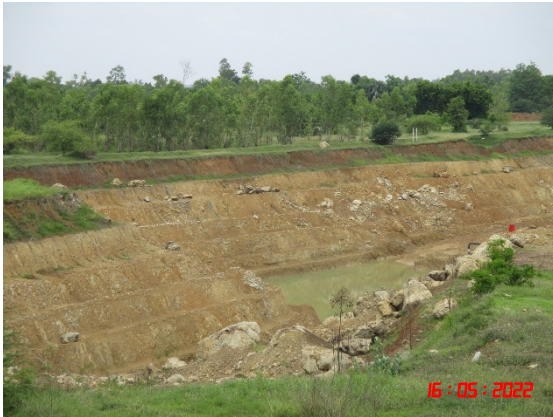
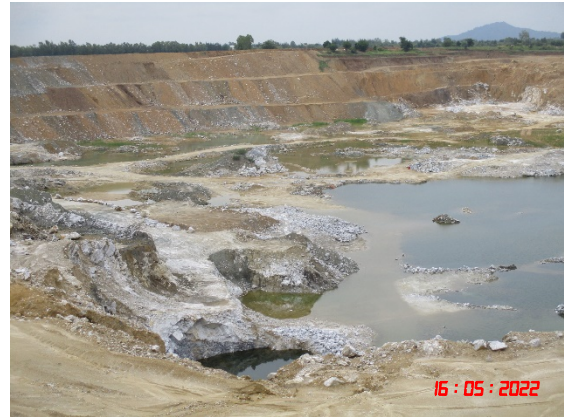
รูปที่ 2-2 หน้าเหมืองของโครงการ

2. การเปิดหน้าเหมืองจะเป็นรูปกะทะ (Pit) ให้มีความลาดเอียง โดยเฉลี่ยไม่เกิน 45 องศา ในแต่ละชั้นบันไดให้มีความสูงไม่เกิน 5 เมตร และความกว้างของชั้นบันไดไม่น้อยกว่า 5 เมตร	<ul style="list-style-type: none"> วิศวกรผู้ควบคุมของโครงการได้วางแผนในการเปิดหน้าเหมืองตามแผนผังโครงการทำเหมือง โดยเปิดหน้าเหมืองเป็นรูปกะทะ พร้อมทั้งควบคุมความลาดเอียงของหน้าเหมืองไม่เกิน 45 องศา เพื่อป้องกันการพังทลายของหน้าเหมือง ดังรูปที่ 2-2 	-

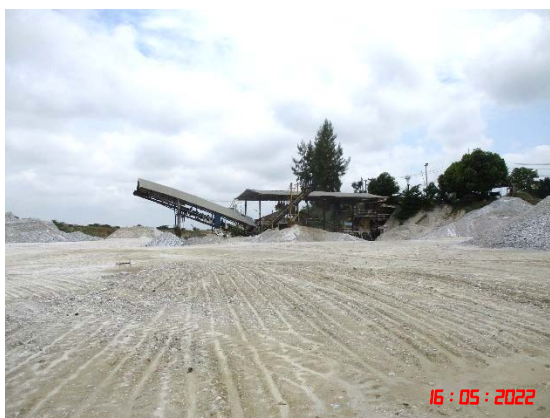
รูปที่ 2-3 พื้นที่โรงบดและลานกองแร่

3. โรงบดและลานกองแร่ จะตั้งอยู่บริเวณคำขอประทานบัตรที่ 8/2537 และ 7/2537	<ul style="list-style-type: none"> ผู้ถือประทานบัตรได้ดำเนินการสร้างโรงบดแร่และลานกองแร่ อยู่ในบริเวณประทานบัตรที่ 29537/15092 และประทานบัตรที่ 29538/15093 ดังรูปที่ 2-3 	-

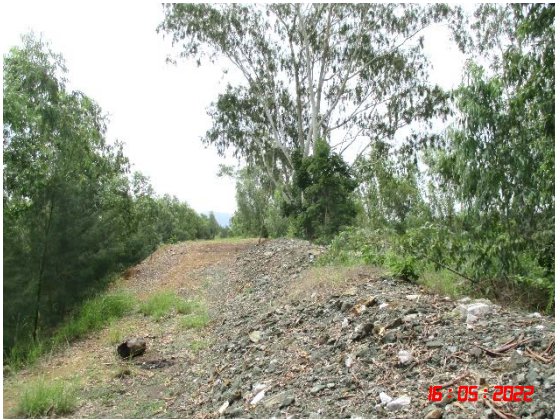
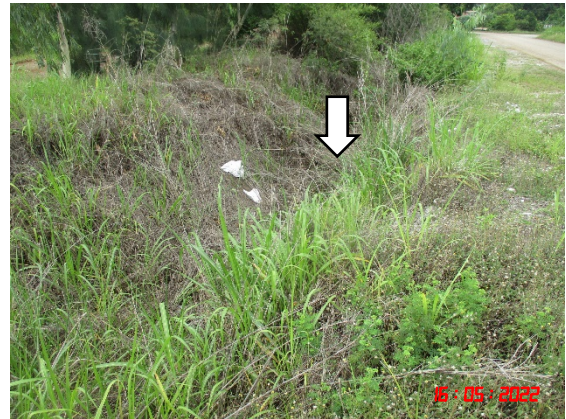
รูปที่ 2-4 ค้นทำนบดิน และคูระบายน้ำ

4. บริเวณเก็บกองมูลดินทราย จัดสร้างคันทำนบ คุ้มน้ำฝน และประตูละบายน้ำใส โดยคุ้มน้ำฝนมีลักษณะหน้าตัดรูปสามเหลี่ยมฐานกว้าง 2.0 เมตร ลึก 1.5 เมตร และคันทำนบสูง 1.5 เมตร	<ul style="list-style-type: none"> ผู้ถือประทานบัตรได้สร้างคันทำนบดิน คุ้มน้ำฝน บริเวณเก็บกองมูลดินทราย ดังรูปที่ 2-4 	-

คันทำนบดิน

คูระบายน้ำ

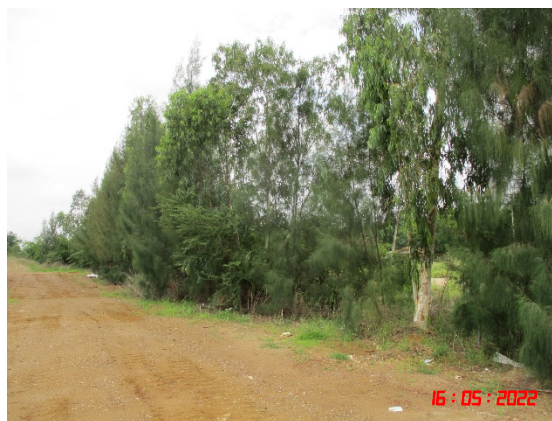
รูปที่ 2-5 แนวต้นไม้บริเวณพื้นที่เว้นไม่ทำเหมือง

5. เว้นเขตไม่ทำเหมือง ห่างจากถนนสาธารณะในพื้นที่โครงการตลอดแนวเป็นระยะทาง 50 เมตร ทั้ง 2 ข้างทาง พร้อมปลูกไม้โตเร็วและดูแลให้ถนนใช้งานได้ตลอดเวลา	<ul style="list-style-type: none"> วิศวกรผู้ควบคุมของโครงการได้เว้นเขตไม่ทำเหมือง ห่างจากถนนสาธารณะในพื้นที่โครงการตลอดแนวเป็นระยะทาง 50 เมตร ทั้งสองข้างทาง พร้อมทั้งปลูกไม้โตเร็วและดูแลให้ถนนใช้งานได้ตลอดเวลา ดังรูปที่ 2-5 	-

3. ให้ดำเนินการปลูกไม้ยืนต้นโตเร็วในพื้นที่ที่เว้นการทำเหมือง โดยวิธีการปลูกให้มีระยะ 2x2 เมตร ภายในระยะเวลา 2 ปี หลังจากได้เริ่มเปิดทำเหมืองแร่แล้ว รวมทั้งให้มีการบำรุงรักษาดูแลต้นไม้เหล่านั้นให้มีความเจริญเติบโตที่ดี ดังรูปที่ 2-5	<ul style="list-style-type: none"> ผู้ถือประทานบัตรได้ดำเนินการปลูกไม้ยืนต้นโตเร็วในพื้นที่ที่เว้นการทำเหมือง รวมทั้งบำรุงรักษาดูแลต้นไม้เหล่านั้นให้มีความเจริญเติบโตที่ดี ดังรูปที่ 2-5 	-

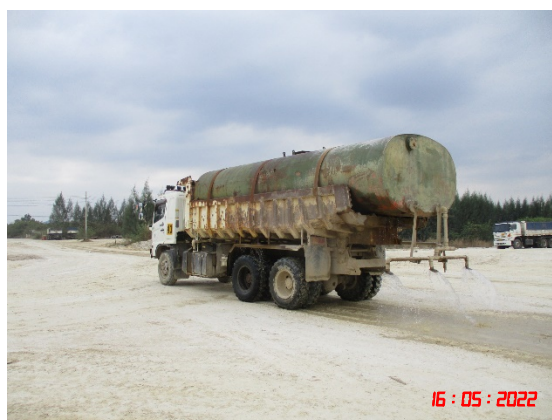
รูปที่ 2-6 การฉีดพรมน้ำบริเวณเส้นทางขนส่งแร่

เงื่อนไขตามมาตรการ	ผลการปฏิบัติตามมาตรการ	ปัญหา อุปสรรค ที่ไม่สามารถปฏิบัติตามมาตรการ และแนวทางแก้ไข
6. กำหนดให้ฉีดพรมน้ำบนถนนลูกรังในพื้นที่โครงการและเส้นทางขนส่ง โดยเฉพาะในฤดูร้อน ช่วงเช้า 2 ครั้ง ช่วงบ่าย 2 ครั้ง ใช้น้ำจากขุมเหมืองเก่า และจะลดการฉีดน้ำในฤดูฝนตามความเหมาะสม กำหนดความเร็วของยานพาหนะไม่เกิน 35 กิโลเมตรต่อชั่วโมง และซ่อมแซมเส้นทางขนส่งแร่ให้ใช้ได้ต้อยเสมอ	<ul style="list-style-type: none"> ● การดำเนินการของโครงการได้มีมาตรการลดผลกระทบด้านการฟุ้งกระจายของฝุ่นละอองจากการขนส่งแร่ภายในพื้นที่โครงการ โดยได้ฉีดพรมน้ำบนถนนลูกรังในพื้นที่โครงการและเส้นทางขนส่งแร่ตามความเหมาะสมกับสภาพภูมิอากาศ ดังรูปที่ 2-6 พร้อมทั้งกำหนดความเร็วของยานพาหนะไม่เกิน 30 กิโลเมตรต่อชั่วโมง ดังรูปที่ 2-7 และซ่อมแซมเส้นทางขนส่งแร่ให้ใช้ได้ต้อยเสมอ ดังรูปที่ 2-8 	-

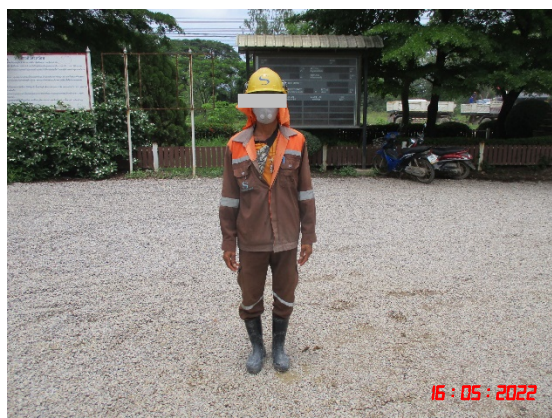
รูปที่ 2-9 การสวมใส่อุปกรณ์ป้องกันอันตรายส่วนบุคคล

8. จัดอุปกรณ์ป้องกันอันตรายส่วนบุคคล ได้แก่ หมวกนิรภัย รองเท้านิรภัย หน้ากากกันฝุ่นและที่ครอบกันเสียง ตรวจสอบสุขภาพพนักงานปีละ 1 ครั้ง	<ul style="list-style-type: none"> ● ผู้ถือประทานบัตรได้จัดสรรงบประมาณในการจัดเตรียมอุปกรณ์ป้องกันอันตรายส่วนบุคคลให้พนักงานทุกคนสวมใส่ในขณะปฏิบัติงาน ดังรูปที่ 2-9 พร้อมทั้งจัดให้มีการตรวจสอบสุขภาพพนักงานปีละ 1 ครั้ง ดังเอกสารแนบ 3 	-

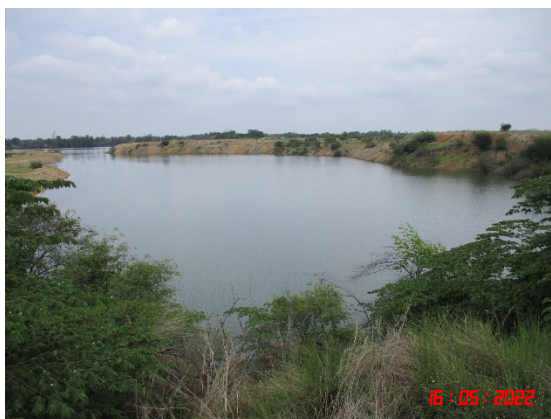
รูปที่ 2-10 ป่อกักเก็บน้ำชุมเหืองเก่า

9. หากพบว่าแหล่งน้ำบ่อต้นเพื่อการอุปโภคของประชาชนที่อาศัยอยู่ใกล้เคียงพื้นที่โครงการเปลี่ยนแปลงระดับ และได้รับผลกระทบทางโครงการ ต้องให้บริการน้ำแก่ชุมชน	<ul style="list-style-type: none"> ● ผู้ถือประทานบัตรมีแหล่งน้ำจากขุมเหมืองเก่าไว้สำรองใช้ และให้บริการแก่ชุมชนที่อยู่รอบๆ พื้นที่โครงการ ดังรูปที่ 2-10 	-

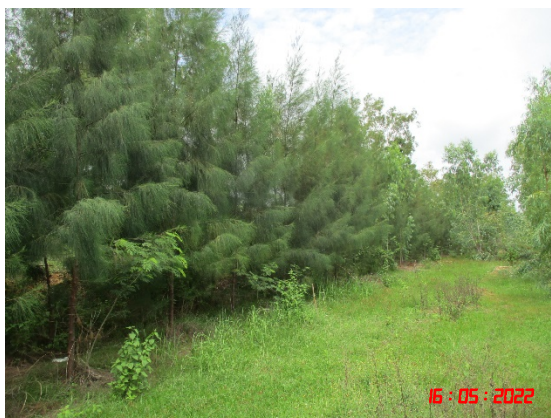
รูปที่ 2-11 การฟื้นฟูพื้นที่โครงการ

เงื่อนไขตามมาตรการ	ผลการปฏิบัติตามมาตรการ	ปัญหา อุปสรรค ที่ไม่สามารถปฏิบัติตามมาตรการ และแนวทางแก้ไข
<p>10. การฟื้นฟู ให้ดำเนินการฟื้นฟูที่ผ่านการทำเหมืองควบคู่ไปกับการทำเหมือง ได้แก่ ปรับความลาดชัน ปรับปรุงดินปลูกต้นไม้บริเวณพื้นที่ที่กั้นไว้ บริเวณพื้นที่เก็บกอง ส่วนขุมเหมืองจะพัฒนาเป็นแหล่งน้ำใช้เพื่ออุปโภคและการเกษตร</p>	<ul style="list-style-type: none"> ● ผู้ถือประทานบัตรได้ดำเนินการฟื้นฟูที่ผ่านการทำเหมืองควบคู่ไปกับการทำเหมือง ดังรูปที่ 2-11 ส่วนขุมเหมืองจะพัฒนาเป็นแหล่งน้ำใช้เพื่ออุปโภคและการเกษตร 	<p>-</p>
<p>11. การติดตามตรวจสอบ</p> <ul style="list-style-type: none"> - คุณภาพอากาศ ที่บ้านเหมืองแร่ บ้านหนองนมวัว บ้านใหม่รังงาม บ้านทุ่งทอง และบริเวณหน้างาน 6 เดือน/ครั้ง ในเดือน พฤษภาคม และธันวาคม - คุณภาพน้ำ บริเวณคลองวังแรดที่ไหลผ่านบ้านเหมืองแร่ และคลองมะเดื่อซ้ายที่ไหลผ่านบ้านใหม่รังงาม ตรวจวัดทุก 3 เดือน - เสียง บริเวณเหมืองแร่ บ้านหนองนมวัว บ้านทุ่งทอง และบ้านใหม่รังงาม ตรวจวัดทุก 3 เดือนในปีแรก และทุก 6 เดือนในปีต่อไป - การรายงานผลการติดตามตรวจสอบผลกระทบการวิเคราะห์ให้สำนักงานนโยบายและแผนสิ่งแวดล้อมทราบทุกครั้งภายในสัปดาห์ที่ 2 ของการเก็บตัวอย่าง 	<ul style="list-style-type: none"> ● ผู้ถือประทานบัตรได้มอบหมายให้บริษัท ไมน์ เอ็นจิเนียริง คอนซัลแตนท์ จำกัด ดำเนินการตรวจวัดคุณภาพสิ่งแวดล้อม ดังรายละเอียดต่อไปนี้ <ul style="list-style-type: none"> - ดำเนินการตรวจวัดคุณภาพอากาศบริเวณบ้านเหมืองแร่ บ้านหนองนมวัว บ้านใหม่รังงาม บ้านทุ่งทอง และสำนักงานโครงการระหว่างวันที่ 16-17 พฤษภาคม 2565 ดังรูปที่ 2-12 พบว่า ผลการตรวจวัดคุณภาพอากาศมีค่าอยู่ในเกณฑ์มาตรฐาน - ดำเนินการเก็บตัวอย่างน้ำผิวดินบริเวณคลองวังแรดที่ไหลผ่านบ้านเหมืองแร่ และคลองมะเดื่อซ้ายที่ไหลผ่านบ้านใหม่รังงาม เมื่อวันที่ 26 มีนาคม 2565 และวันที่ 6 มิถุนายน 2565 ดังรูปที่ 2-13 และรูปที่ 2-14 พบว่า ผลการวิเคราะห์คุณภาพน้ำผิวดิน มีค่าอยู่ในเกณฑ์มาตรฐาน - ดำเนินการตรวจวัดระดับเสียง บริเวณบ้านเหมืองแร่ บ้านหนองนมวัว บ้านทุ่งทอง และบ้านใหม่รังงาม ระหว่างวันที่ 16-17 พฤษภาคม 2565 ดังรูปที่ 2-15 พบว่า ผลการตรวจวัดระดับเสียง มีค่าอยู่ในเกณฑ์มาตรฐาน - พร้อมทั้ง รายงานผลการติดตามตรวจสอบคุณภาพสิ่งแวดล้อมให้หน่วยงานที่เกี่ยวข้องทราบทุกครั้ง 	<p>-</p>

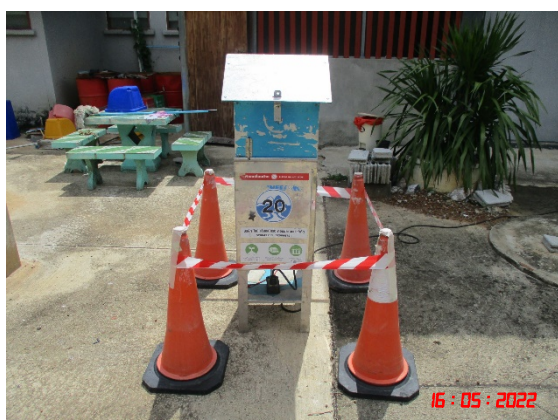
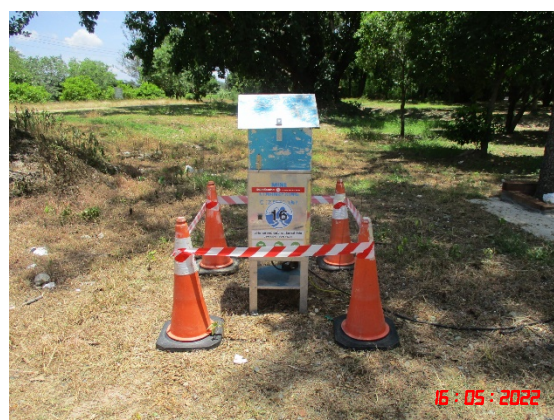
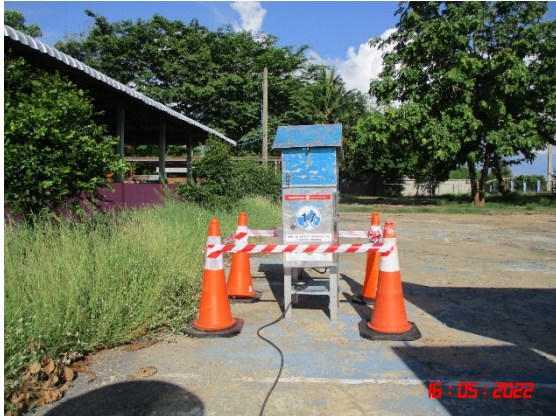
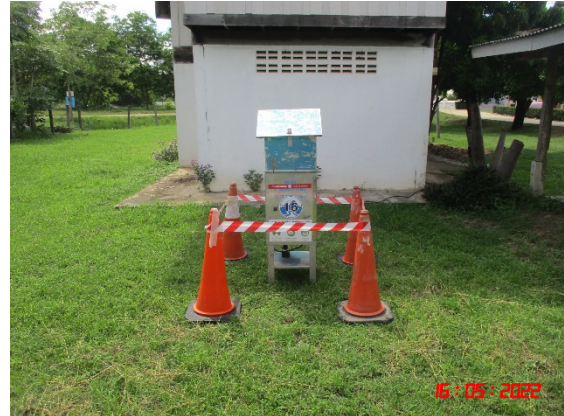
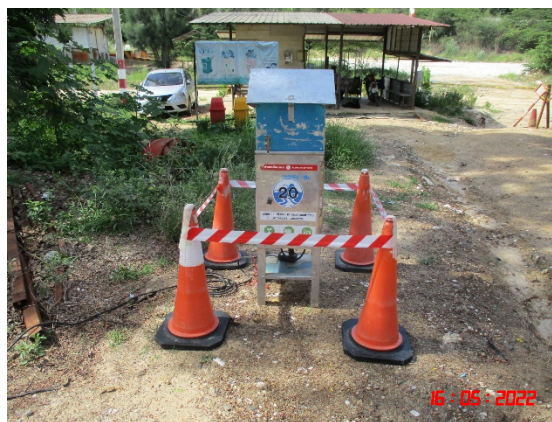
รูปที่ 2-12 การตรวจวัดคุณภาพอากาศ ระหว่างวันที่ 16-17 พฤษภาคม 2565

ฝุ่นละอองรวมแขวนลอยรวม (TSP) ซึ่งแขวนลอยอยู่ในอากาศจะถูกดูดผ่านกระดาศกรองชนิดกลาสไฟเบอร์ที่ผ่านการอบ-ซัง (Equilibrate) อย่างน้อย 24 ชั่วโมง ด้วยอัตราการไหลของอากาศในช่วง 40-60 ลูกบาศก์ฟุตต่อนาที ตลอดระยะเวลา 24 ชั่วโมง จากนั้นนำกระดาศกรองไปอบ-ซังอีกครั้ง เพื่อให้ทราบน้ำหนักของฝุ่นละออง แล้วนำมาคำนวณค่าความเข้มข้นของฝุ่นละอองรวมเฉลี่ย 24 ชั่วโมง

สถานีตรวจวัด	ฝุ่นละอองแขวนลอยรวม (TSP) (มก./ลบ.ม.)	ค่ามาตรฐาน ¹⁾
บ้านเหมืองแร่	0.018	0.330
บ้านหนองนมวัว	0.022	
บ้านใหม่รังงาม	0.053	
บ้านทุ่งทอง	0.021	
สำนักงานโครงการ	0.016

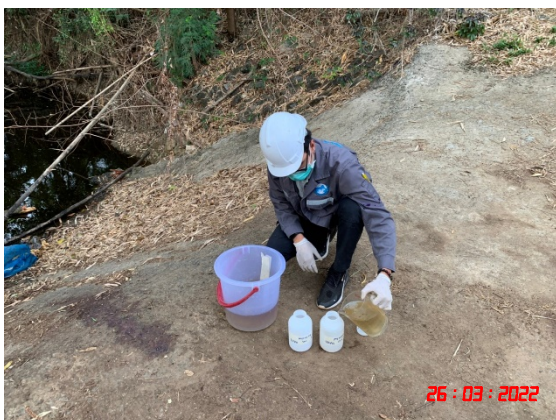
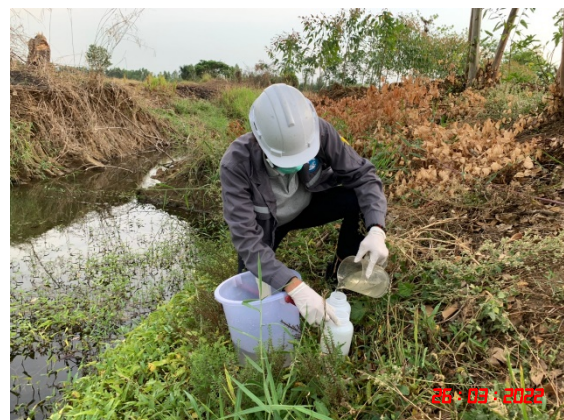
รูปที่ 2-13 การเก็บตัวอย่างน้ำ วันที่ 26 มีนาคม 2565

ดัชนี	หน่วย	คลองวังแรดที่ไหล ผ่านบ้านเหมืองแร่	คลองมะเดื่อซ้ายที่ไหล ผ่านบ้านใหม่รังงาม	ค่ามาตรฐาน ¹⁾
pH	-	7.18	7.16	5.0-9.0
Total Suspended Solids	mg/L	<5.0	<5.0	-
Total Dissolved Solids	mg/L	2,286	2,590	-
Total Hardness	mg/L as CaCO ₃	1,260	1,546	-
Turbidity	NTU	5	8	-
Sulfate	mg/L	1,259.6	1,991.5	-
Total Iron	mg/L	0.07	0.26	-

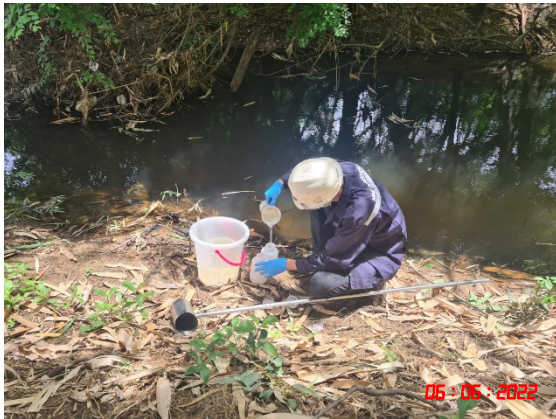
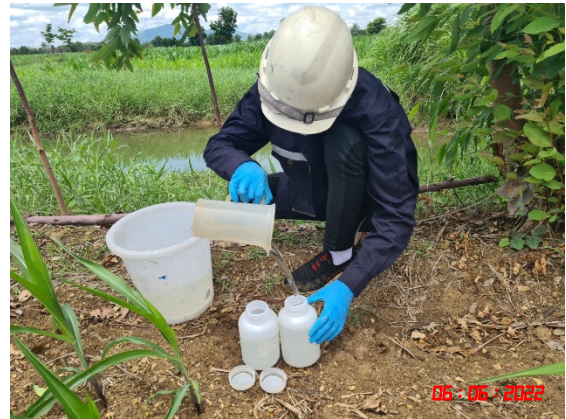
รูปที่ 2-14 การเก็บตัวอย่างน้ำ วันที่ 6 มิถุนายน 2565

ดัชนี	หน่วย	คลองวังแรดที่ไหล ผ่านบ้านเหมืองแร่	คลองมะเดื่อซ้ายที่ไหล ผ่านบ้านใหม่รังงาม	ค่ามาตรฐาน ¹⁾
pH	-	7.31	7.34	5.0-9.0
Total Suspended Solids	mg/L	<5.0	<5.0	-
Total Dissolved Solids	mg/L	763	2,332	-
Total Hardness	mg/L as CaCO ₃	452	1,466	-
Turbidity	NTU	6.5	3.0	-
Sulfate	mg/L	364.2	1,500.5	-
Total Iron	mg/L	0.06	0.07	-

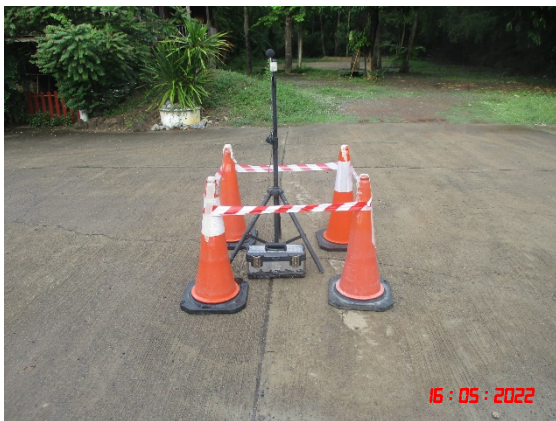
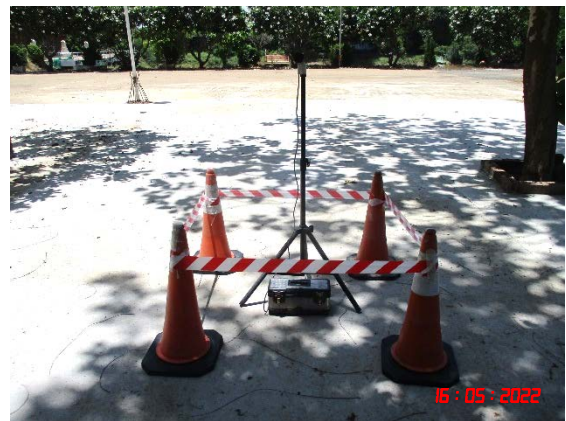
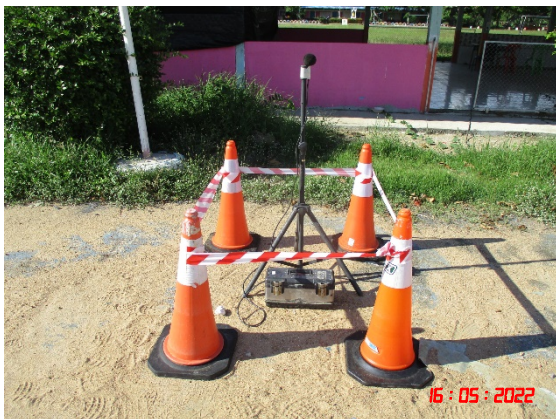
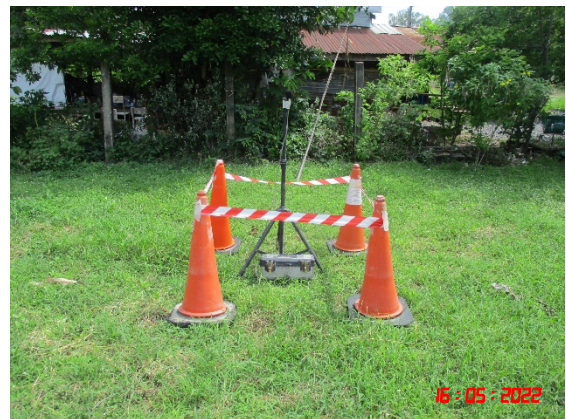
รูปที่ 2-15 การตรวจวัดระดับเสียง ระหว่างวันที่ 16-17 พฤษภาคม 2565

ติดตั้งเครื่องวัดระดับเสียง (Sound Level Meter) ให้สูงจากพื้นไม่น้อยกว่า 1.20 เมตร และห่างจากกำแพงหรือสิ่งกีดขวางในรัศมี 3.50 เมตร เพื่อป้องกันการสะท้อนกลับของเสียงกำหนดให้ด้านไมโครโฟนหันไปทางแหล่งกำเนิดเสียงที่ตรวจวัดโดยกำหนดให้อยู่ในวงจรรถ่วงน้ำหนักเอ (Weighting A) การตอบสนองแบบฟาสต์ (Fast) Mode Leq กำหนดช่วงเวลาเฉลี่ย 1 ชั่วโมง โดยมีการปรับเทียบค่าความถูกต้องทั้งภายในเครื่อง (Internal) และจากอะคูสติคคาลิเบรเตอร์จากนั้นเปิดเครื่องกำหนดช่วงของระดับเสียงให้เหมาะสมและตั้งเครื่องทิ้งไว้ 1 ชั่วโมง เมื่อเครื่องทำงานตามคาบเวลาที่ตั้งไว้จึงบันทึกค่าระดับเสียงเฉลี่ยรายชั่วโมงและจดบันทึกค่าเฉลี่ยรายชั่วโมงให้ครบจำนวน 24 ชั่วโมง เพื่อนำมาคำนวณโดยใช้สูตรทางคณิตศาสตร์แล้วจะได้ค่าเฉลี่ย 24 ชั่วโมง (Leq 24 hrs.) ซึ่งการคำนวณค่าระดับเสียงเป็นวิธีการขององค์การระหว่างประเทศว่าด้วยมาตรฐาน (International Organization of Standardization, ISO) เป็นไปตามประกาศคณะกรรมการสิ่งแวดล้อมแห่งชาติฉบับที่ 15 (พ.ศ. 2540) เรื่อง กำหนดมาตรฐานระดับเสียงโดยทั่วไป

สถานีตรวจวัด	ผลการตรวจวัด (เดซิเบล เอ)	
	ระดับเสียงเฉลี่ย 24 ชั่วโมง (Leq 24 hrs.)	ระดับเสียงสูงสุด (L_{max})
บ้านเหมืองแร่	60.2	94.1
บ้านหนองนมวัว	66.3	89.0
บ้านทุ่งทอง	54.5	82.4
บ้านใหม่รังงาม	56.0	96.8
ค่ามาตรฐาน ¹⁾	70.0	115.0

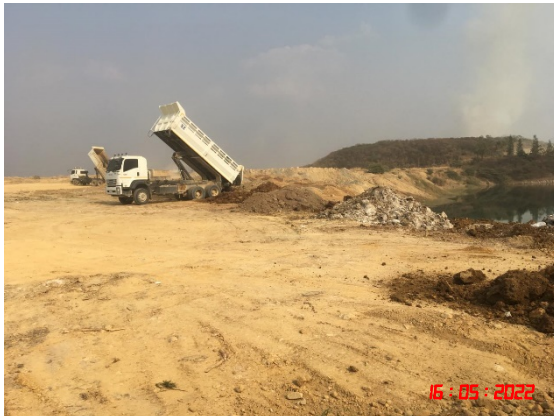
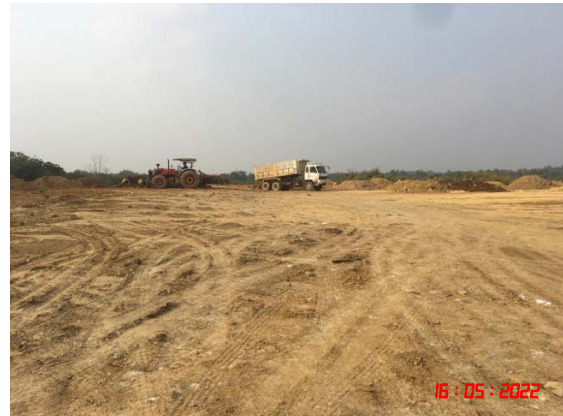
รูปที่ 2-16 การถมกลับขุมเหมือง

เงื่อนไขตามมาตรการ	ผลการปฏิบัติตามมาตรการ	ปัญหา อุปสรรค ที่ไม่สามารถปฏิบัติตามมาตรการ และแนวทางแก้ไข
1. ให้ทำการปรับปรุงพื้นที่โดยการถมกลับขุมเหมืองในบริเวณที่อยู่ในแนวขนานกับถนนสาธารณะและบริเวณที่อยู่ในแนวใกล้กับทางน้ำธรรมชาติก่อนเป็นลำดับแรก และบริเวณที่ปรับปรุงเป็นอ่างเก็บน้ำจะต้องอยู่ในบริเวณส่วนกลางของพื้นที่	<ul style="list-style-type: none"> ผู้ถือประทานบัตรได้ปรับปรุงพื้นที่โดยการถมกลับขุมเหมืองในบริเวณที่อยู่ในแนวขนานกับถนนสาธารณะและบริเวณที่อยู่ในแนวใกล้กับทางน้ำธรรมชาติ ดังรูปที่ 2-16 และบริเวณที่ปรับปรุงเป็นอ่างเก็บน้ำจะอยู่ในบริเวณส่วนกลางของพื้นที่ 	-

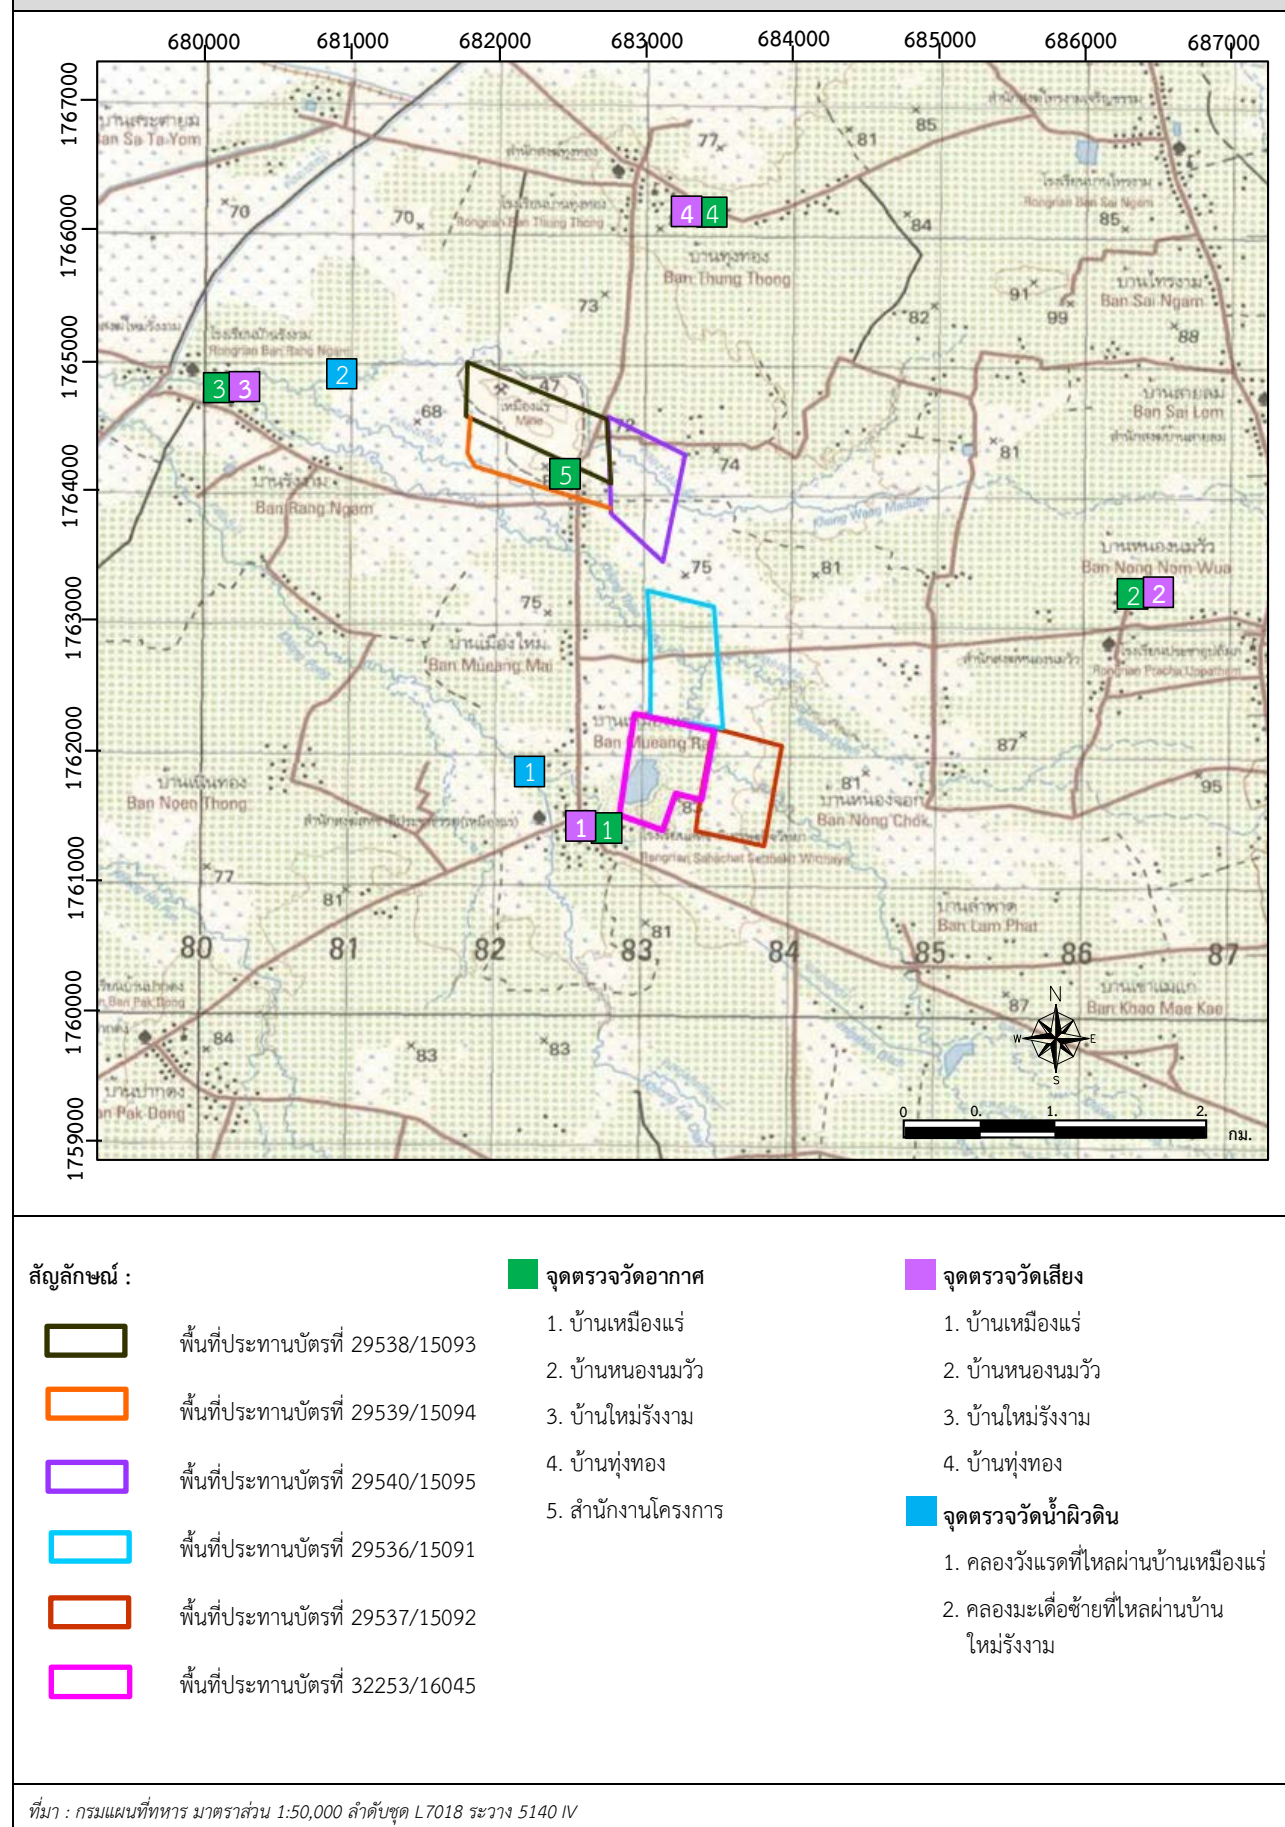
รูปที่ 2-17 แสดงตำแหน่งสถานีตรวจวัดคุณภาพสิ่งแวดล้อม

มาตรการติดตามตรวจสอบคุณภาพสิ่งแวดล้อม โครงการเหมืองแร่yipซัม ประทานบัตรที่ 29538/15093, 29539/15094 และ 29540/15095 และประทานบัตรที่ 29536/15091 และ 29537/15092 ร่วมแผนผังโครงการทำเหมืองเดียวกันกับประทานบัตรที่ 609/13081 ของบริษัท สหชาติเศรษฐกิจ จำกัด ตั้งอยู่ที่ ตำบลทุ่งทอง อำเภอหนองบัว จังหวัดนครสวรรค์ แสดงตำแหน่งสถานีตรวจวัดดังรูปที่ 2-17 รายละเอียดผลการตรวจวัดมีดังนี้
