## มาตรการป้องกันและแก้ไข ผลกระทบสิ่งแวดล้อมและ มาตรการติดตามตรวจสอบ คุณภาพสิ่งแวดล้อม

โครงการเหมืองแร่ปิซัม

ประทานบัตรที่ 32253/16045 ร่วมแผนผังโครงการทำเหมืองเดียวกันกับ

บริษัท สหชาติเศรษฐกิจ จำกัด

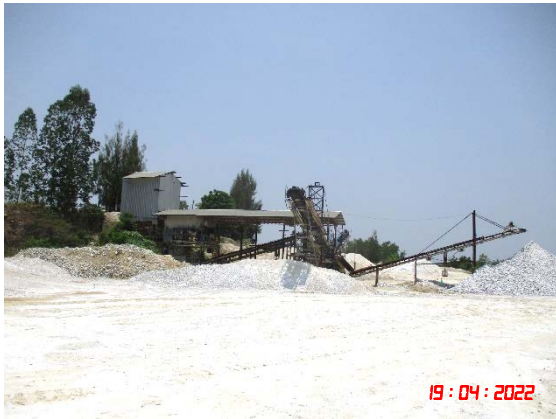
รูปที่ 2-4 ระบบป้องกันผลกระทบสิ่งแวดล้อมบริเวณโรงโม่บดและย่อยแร่ของโครงการ

อาคารปิดคลุมโรงโม่หิน

1. ให้ปรับปรุงอาคารโรงโม่บดและย่อยแร่ของโครงการเป็นระบบปิดให้มากที่สุด โดยไม่ขัดขวางกระบวนการผลิต เช่น สร้างอาคารปิดคลุมบริเวณยังรับหินใหญ่ ปากโม่ และตะแกรงคัดขนาด ตลอดจนปิดครอบปลายสายพานลำเลียง	<ul style="list-style-type: none"> <li>ผู้ถือประทานบัตรได้บำรุงรักษาและปรับปรุงอาคารโรงโม่บดและย่อยแร่ของโครงการเป็นระบบปิดให้มากที่สุด โดยไม่ขัดขวางกระบวนการผลิต เช่น สร้างอาคารปิดคลุมบริเวณยังรับหินใหญ่ ปากโม่ และตะแกรงคัดขนาด ตลอดจนปิดครอบปลายสายพานลำเลียง ดังรูปที่ 2-4</li> </ul>	-

2. ให้ติดตั้งระบบกำจัดฝุ่นละอองบริเวณยังรับหินใหญ่ ปากโม่และตะแกรงคัดขนาด โดยการติดตั้งเครื่องดูด (Hood) และท่อเพื่อรวบรวมฝุ่นไปที่ถุงกรองฝุ่น (Bag Filler) และดูแลให้มีประสิทธิภาพในการกำจัดฝุ่นอยู่เสมอ	<ul style="list-style-type: none"> <li>ผู้ถือประทานบัตรได้ติดตั้งสเปรย์น้ำบริเวณยังรับหินใหญ่และถุงครอบปลายสาย เพื่อป้องกันฝุ่นละออง พร้อมทั้งดูแลให้มีประสิทธิภาพพร้อมใช้งานอยู่เสมอ ดังรูปที่ 2-4</li> </ul>	-

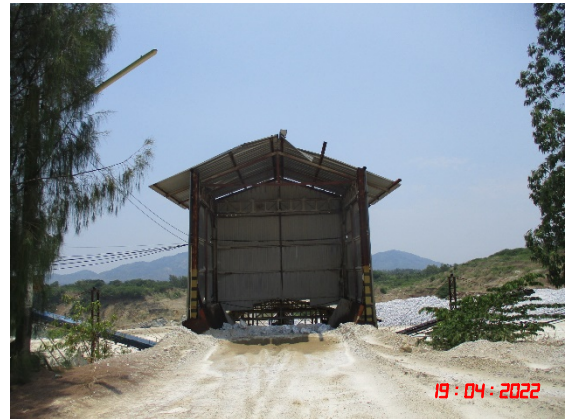
อาคารปิดคลุมยังรับหินใหญ่

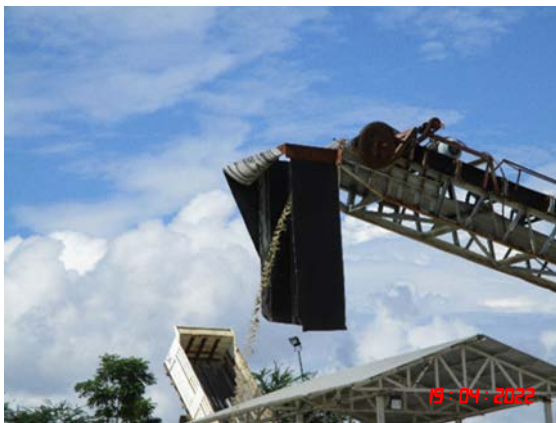
ถังครอบปลายสายพานลำเลียง

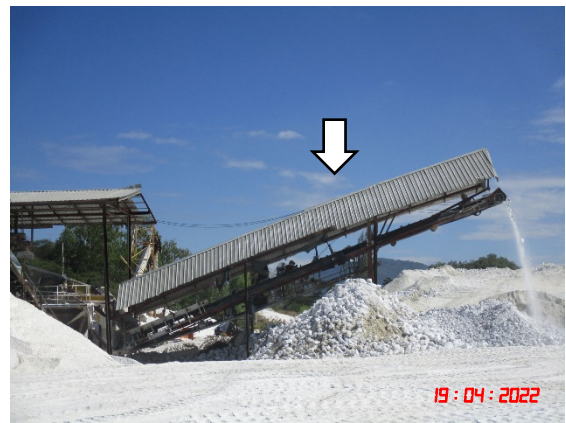
หลังคาปิดคลุมสายพานลำเลียง

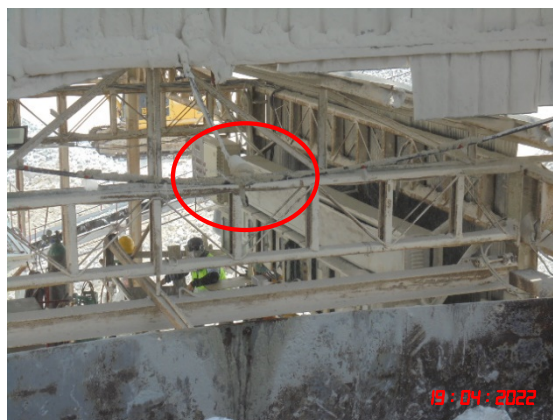
ระบบสเปรย์น้ำบริเวณยังรับหินใหญ่

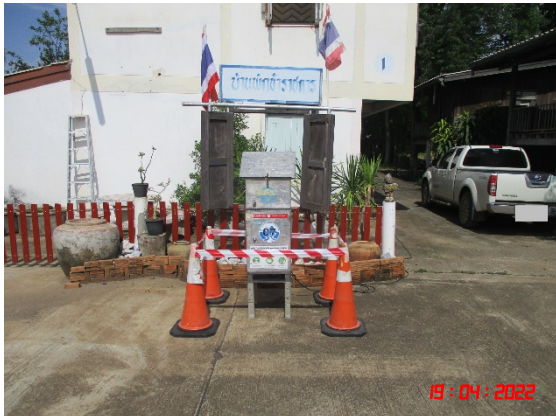
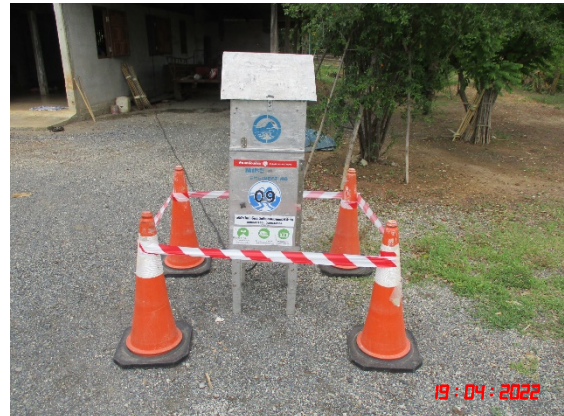
รูปที่ 2-20 การตรวจวัดคุณภาพอากาศ ระหว่างวันที่ 19-22 เมษายน 2565

โรงพยาบาลส่งเสริมสุขภาพตำบลบ้านเหมืองแร่

ชุมชนบ้านเหมืองใหม่

สถานีตรวจวัด	วันที่ตรวจวัด	ปริมาณฝุ่นละอองแขวนลอยรวม : TSP (มก./ลบ.ม.)
โรงพยาบาลส่งเสริมสุขภาพตำบล บ้านเหมืองแร่	19-20/04/2565	0.025
	20-21/04/2565	0.032
	21-22/04/2565	0.021
ชุมชนบ้านเหมืองใหม่	19-20/04/2565	0.062
	20-21/04/2565	0.043
	21-22/04/2565	0.045
ค่ามาตรฐาน <sup>1)</sup>		0.330

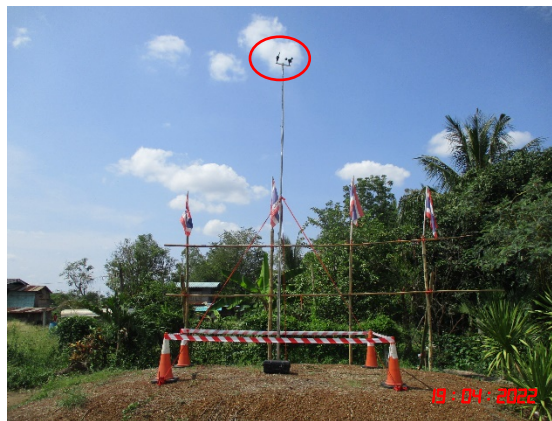
รูปที่ 2-21 การตรวจวัดทิศทางและความเร็วลม ระหว่างวันที่ 19-22 เมษายน 2565

โรงพยาบาลส่งเสริมสุขภาพตำบลบ้านเหมืองแร่

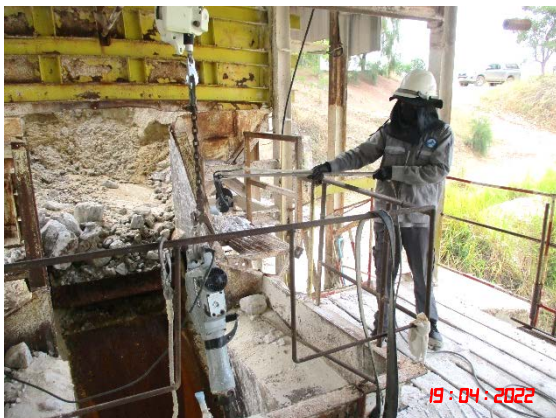
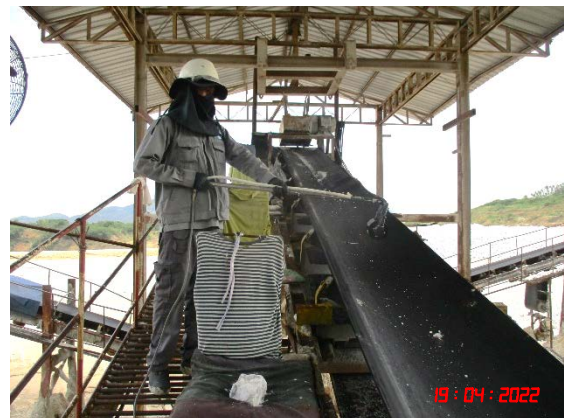
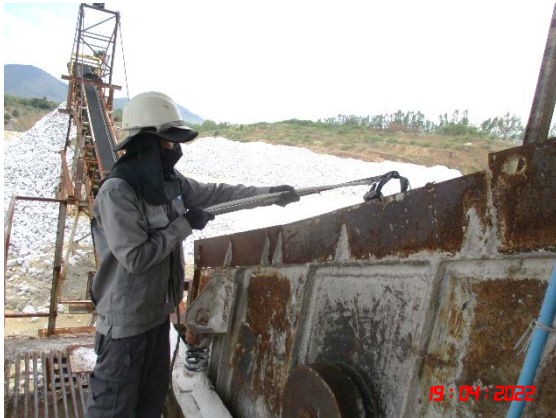
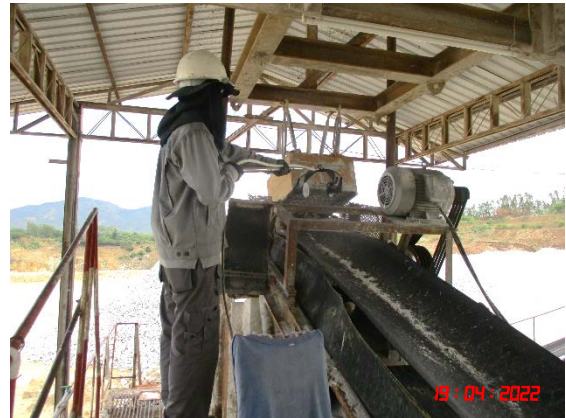
รูปที่ 2-22 การตรวจวัดค่าความทึบแสงบริเวณโรงโม่บดและย่อยแร่ วันที่ 19 เมษายน 2565

ปากโม่

สายพานลำเลียง

ตะแกรงคัดขนาด

ปลายสายพานลำเลียง

ตำแหน่งที่ตรวจวัด	ค่าเฉลี่ยผลการตรวจวัดค่าความทึบแสง (เปอร์เซ็นต์)		ค่ามาตรฐาน <sup>1)</sup> (เปอร์เซ็นต์)
	โรงโม่บด และย่อยแร่	โรงแต่งแร่	
ปากโม่	3.20	3.20	20
สายพานลำเลียง	3.30	1.60	
ตะแกรงคัดขนาด	3.00	3.20	
ปลายสายพานลำเลียง	3.70	1.50

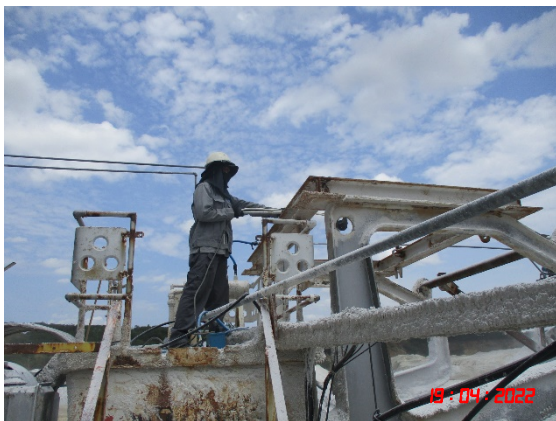
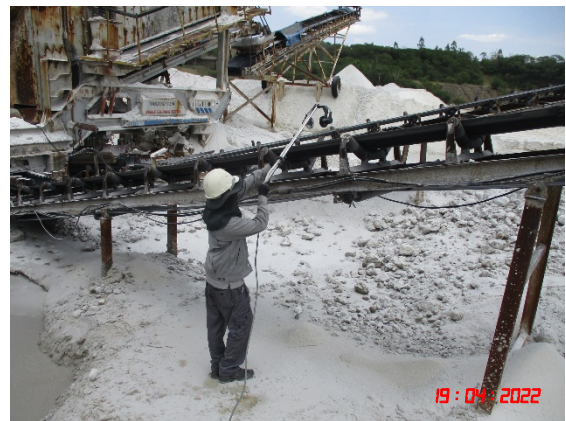
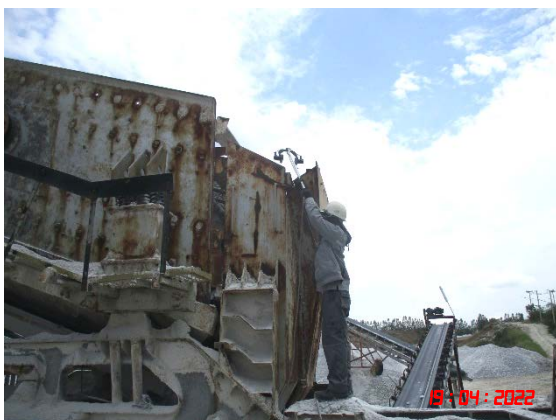
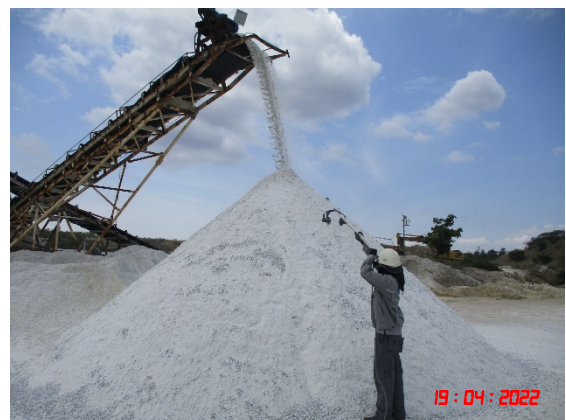
รูปที่ 2-23 การตรวจวัดค่าความทึบแสงบริเวณโรงแต่งแร่ วันที่ 19 เมษายน 2565

ปากโม้

สายพานลำเลียง

ตะแกรงคัดขนาด

ปลายสายพานลำเลียง

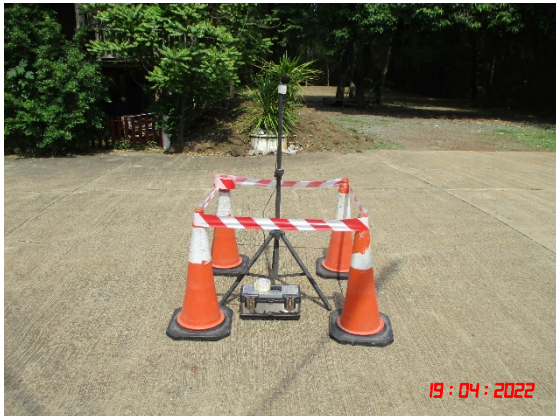
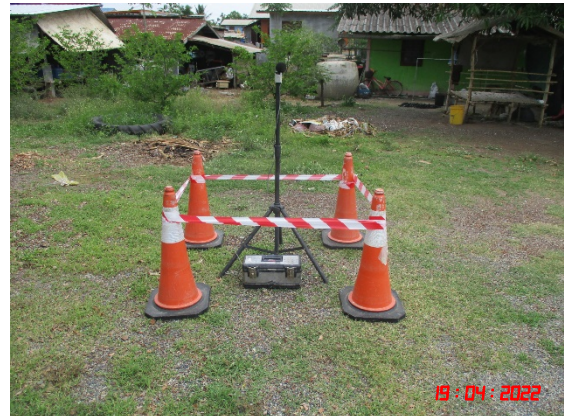
รูปที่ 2-24 การตรวจวัดระดับเสียง ระหว่างวันที่ 19-22 เมษายน 2565

โรงพยาบาลส่งเสริมสุขภาพตำบลบ้านเหมืองแร่

ชุมชนบ้านเหมืองใหม่

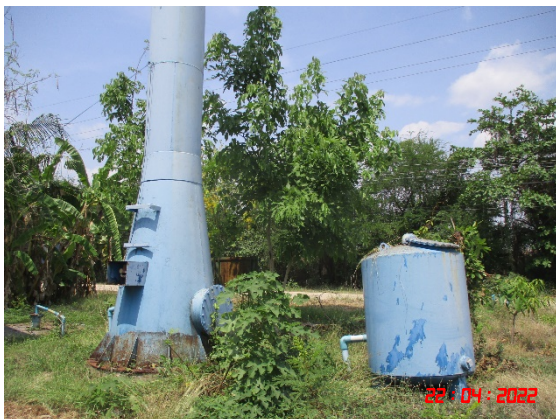
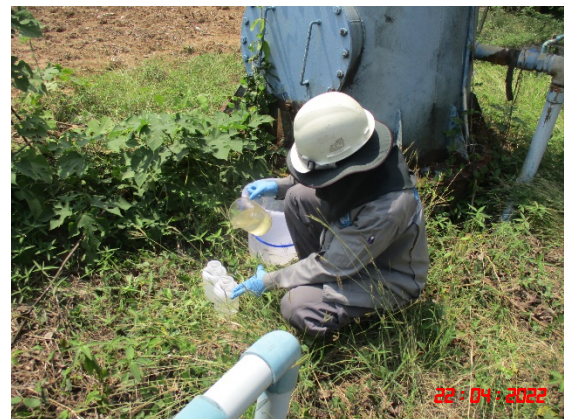
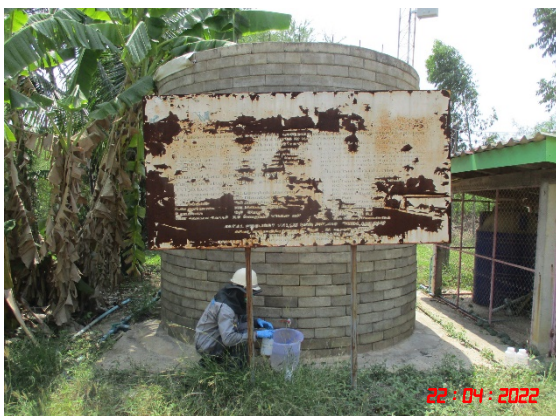
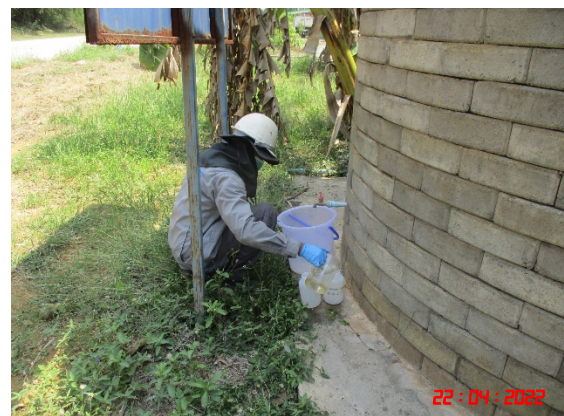
รูปที่ 2-25 การเก็บตัวอย่างน้ำใต้ดิน วันที่ 22 เมษายน 2565

น้ำประปาบาดาลบ้านเหมืองแร่

น้ำประปาบาดาลบ้านเหมืองใหม่

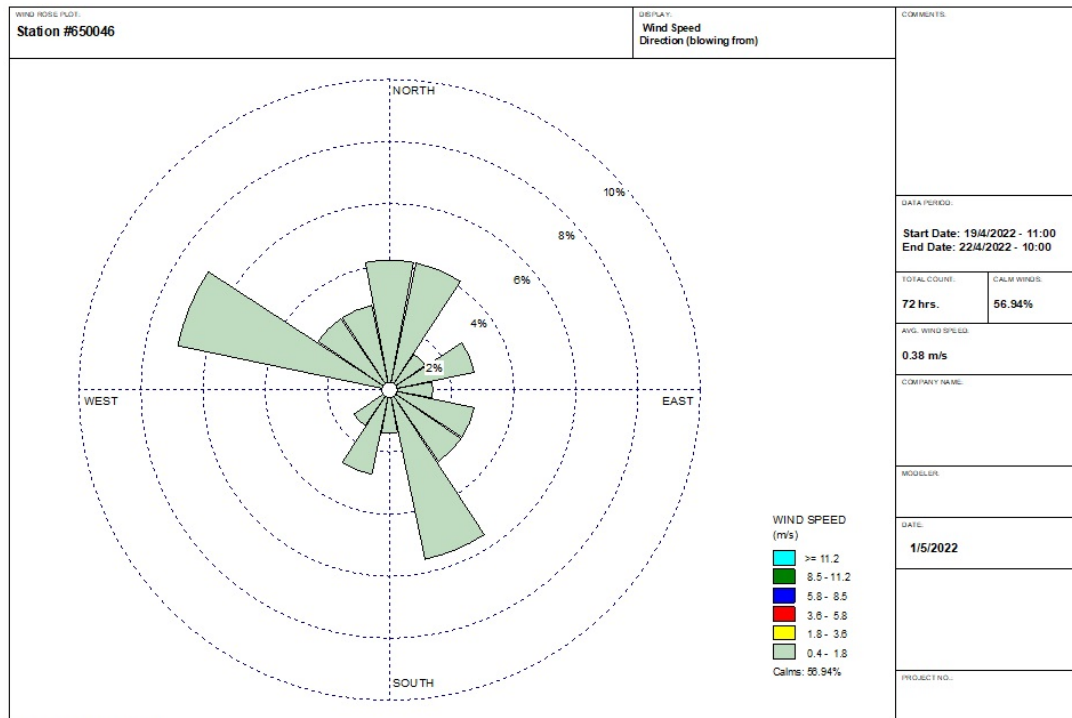
รูปที่ 2-27 ผังแสดงความเร็วและทิศทางลม

ข้อสรุป ทิศทางลมส่วนใหญ่พัดมาจากทิศ : ทิศตะวันตกเฉียงเหนือค่อนไปทางทิศตะวันตก

ความเร็วลมส่วนใหญ่ มีค่าระหว่าง : ต่ำกว่า 0.4 m/s
