โครงการเหมืองแร่ยิปซัมและแอนไฮไดรต์

ประทานบัตรที่ 16801/16428 ร่วมแผนผังโครงการทำเหมืองเดียวกันกับ

บริษัท สหชาติเศรษฐกิจ จำกัด

มาตรการป้องกันและแก้ไขผลกระทบสิ่งแวดล้อม และมาตรการติดตามตรวจสอบคุณภาพสิ่งแวดล้อม

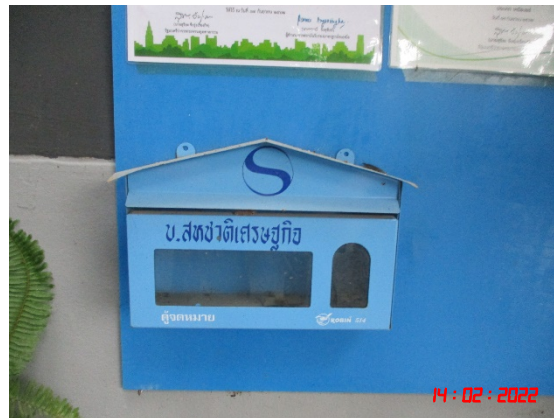
รูปที่ 2-1 กล่องรับเรื่องราวร้องทุกข์ความเดือดร้อน

เงื่อนไขตามมาตรการ	ผลการปฏิบัติตามมาตรการ	ปัญหา อุปสรรค ที่ไม่สามารถปฏิบัติตามมาตรการ และแนวทางแก้ไข
1. ให้มีจุดรับเรื่องราวร้องทุกข์ความเดือดร้อนของประชาชนที่เกิดจากกิจกรรมการทำเหมืองแร่ และกิจกรรมที่เกี่ยวข้อง และในกรณีที่มีผู้ร้องเรียน ผู้ถือประทานบัตรจะต้องดำเนินการแก้ไขและให้ความช่วยเหลือด้วยความเป็นธรรม	<ul style="list-style-type: none"> ผู้ถือประทานบัตรได้ติดตั้งกล่องรับเรื่องราวร้องทุกข์ความเดือดร้อนของประชาชนที่เกิดจากกิจกรรมการทำเหมืองแร่ และกิจกรรมที่เกี่ยวข้อง ดังรูปที่ 2-1 ในกรณีที่ผู้ร้องเรียน ผู้ถือประทานบัตรจะดำเนินการแก้ไขและให้ความช่วยเหลือด้วยความเป็นธรรม 	-

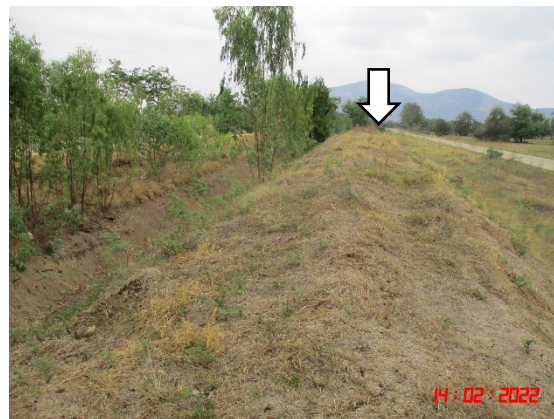
รูปที่ 2-2 แนวเวนพื้นที่ไม่ทำเหมืองจากทางสาธารณะ

2. ให้กันเขตพื้นที่ไม่มีทำเหมืองใกล้ทางน้ำสาธารณะและทางสาธารณประโยชน์ที่ตัดผ่านพื้นที่ ในระยะ 50 เมตร ทั้ง 2 ด้าน และพื้นที่เว้นไม่ทำเหมืองในระยะ 10 เมตร จากแนวเขตพื้นที่โครงการโดยรอบ	<ul style="list-style-type: none"> วิศวกรผู้ควบคุมของโครงการได้วางแผนและดำเนินงานร่วมกับผู้ถือประทานบัตรในการกำหนดเขตพื้นที่ไม่ให้มีการทำเหมืองใกล้ทางน้ำสาธารณะและทางสาธารณประโยชน์ที่ตัดผ่านพื้นที่ และพื้นที่เว้นไม่ทำเหมืองในระยะ 10 เมตร จากแนวเขตพื้นที่โครงการโดยรอบ ดังรูปที่ 2-2 	-

2. ให้ทำการสร้างทางเบี่ยงเบนทางน้ำ (คลองเทียม) ให้มีขนาดความกว้างปากคลอง 12.40 เมตร ความกว้างท้องคลอง 4.0 เมตร ความลึก 2.80 เมตร ความลาดตลิ่งคลอง 1:1:50 ความกว้างชันพักซ้าย-ขวา 0.50 เมตร ช่วงที่ไหลผ่านพื้นที่ทำเหมือง ให้เลียบขนานไปกับแนวถนนสาธารณะช่วงที่ตัดผ่านพื้นที่โครงการ ให้แล้วเสร็จก่อนเปิดทำเหมือง และเว้นเขตไม่ทำเหมืองใกล้ทางน้ำและถนนสาธารณะดังกล่าวในระยะ 50 เมตร	<ul style="list-style-type: none"> ผู้ถือประทานบัตรได้สร้างทางเบี่ยงเบนทางน้ำ (คลองเทียม) ช่วงที่ไหลผ่านพื้นที่ทำเหมืองให้เลียบขนานไปกับแนวถนนสาธารณะช่วงที่ตัดผ่านพื้นที่โครงการ และเว้นเขตไม่ทำเหมืองใกล้ทางน้ำและถนนสาธารณะในระยะ 50 เมตร ดังรูปที่ 2-2 	-

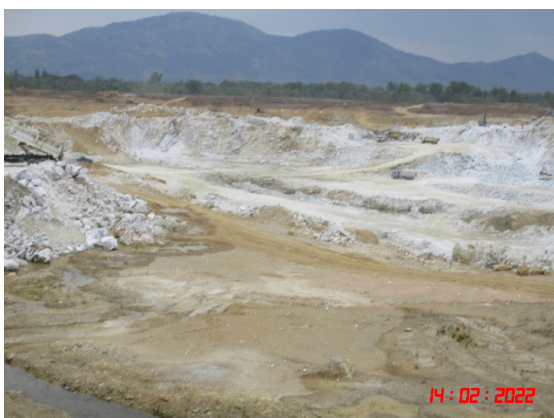
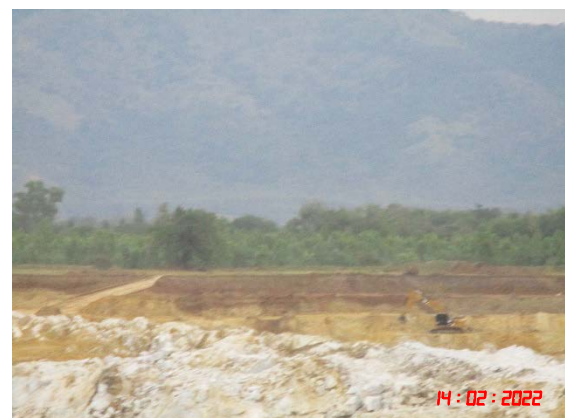
รูปที่ 2-3 หน้าเหมืองปัจจุบันของโครงการ

3. กำหนดให้ออกแบบหน้าเหมืองในลักษณะเป็นขั้นบันได โดยจะให้มี ความสูงขั้นละไม่เกิน 10 เมตร และกว้างขั้นละเท่ากับหรือมากกว่า ความสูงของขั้นนั้นๆ และควบคุมความลาดชัน (Overall Slope) ไม่เกิน 45 องศา พร้อมทั้งตรวจสอบสภาพหน้าเหมืองให้อยู่ในสภาพที่ปลอดภัยจากการพังทลายก่อนเข้าปฏิบัติงานในแต่ละวัน	<ul style="list-style-type: none"> ผู้ถือประทานบัตรได้ออกแบบการทำเหมืองให้มีลักษณะเป็นขั้นบันได และควบคุมความลาดชัน (Overall Slope) ไม่เกิน 45 องศา พร้อมทั้งตรวจสอบสภาพหน้าเหมืองให้อยู่ในสภาพที่ปลอดภัยจากการพังทลายก่อนเข้าปฏิบัติงานในแต่ละวัน ดังรูปที่ 2-3 	-

2. ให้เปิดหน้าเหมืองในลักษณะขั้นบันได โดยให้แต่ละชั้นมีความสูงชั้นละไม่เกิน 10 เมตร และมีความกว้างชั้นละเท่ากับหรือมากกว่าความสูงของชั้นนั้นๆ และต้องควบคุมความลาดชัน (Overall Slope) ไม่ให้เกิน 45 องศา เพื่อป้องกันมิให้เกิดการพังถล่มหรือการร่วนหล่นของดินและเศษหิน ซึ่งทำให้บริเวณหน้าเหมืองมีสภาพที่ปลอดภัยอยู่เสมอ	<ul style="list-style-type: none"> วิศวกรผู้ควบคุมของโครงการได้เปิดหน้าเหมืองในลักษณะเป็นขั้นบันได และควบคุมความลาดชัน (Overall Slope) ไม่เกิน 45 องศา เพื่อป้องกันมิให้เกิดการพังถล่มหรือการร่วนหล่นของดินและเศษหิน ดังรูปที่ 2-3 	-

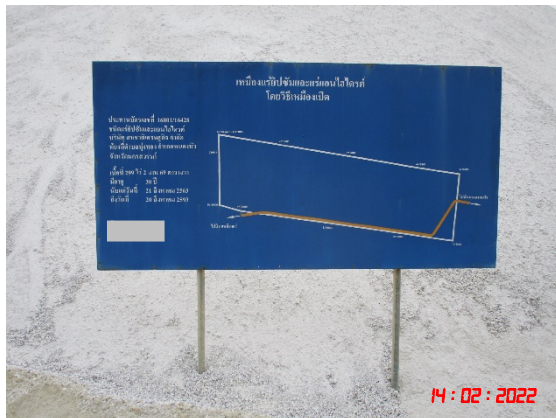
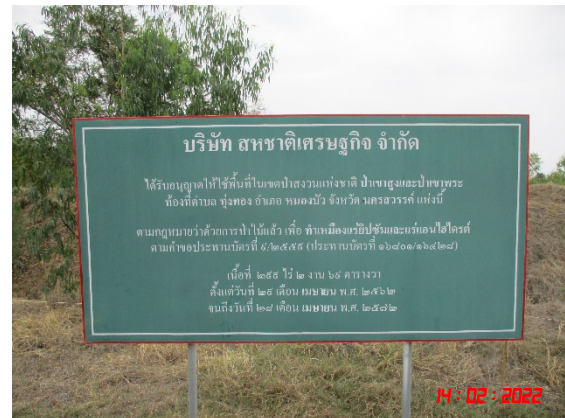
รูปที่ 2-4 ป้ายแสดงข้อมูลเกี่ยวกับโครงการ

4. ให้ดูแลป้ายแสดงขอบเขตพื้นที่โครงการและขอบเขตการทำเหมือง และป้ายแสดงข้อมูลเกี่ยวกับโครงการ ได้แก่ หมายเลขประทานบัตร เนื้อที่ ระยะเวลาการทำเหมือง ผู้รับผิดชอบ และหมายเลขโทรศัพท์ที่สามารถติดต่อได้ บริเวณโครงการให้สามารถใช้งานได้ดีอยู่เสมอ เพื่อให้การติดต่อตรวจสอบพื้นที่และการปฏิบัติงานบริเวณโครงการ	<ul style="list-style-type: none"> ผู้ถือประทานบัตรได้ดูแลป้ายแสดงขอบเขตพื้นที่โครงการ ขอบเขตการทำเหมือง และป้ายแสดงข้อมูลเกี่ยวกับโครงการ ที่ติดตั้งไว้ในพื้นที่โครงการให้สามารถใช้งานได้ดียู่เสมอ เพื่อให้การติดต่อตรวจสอบพื้นที่และการปฏิบัติงานบริเวณโครงการ ดังรูปที่ 2-4 	-

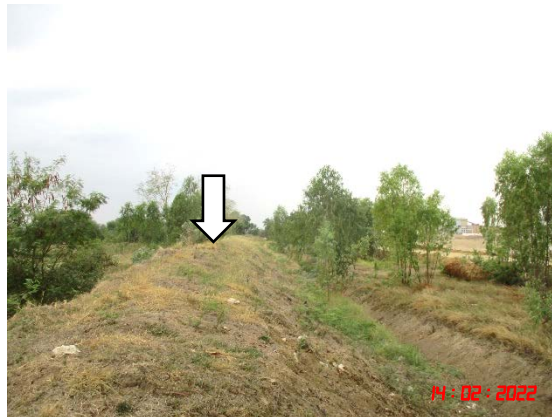
รูปที่ 2-5 คั่นทำนบกั้นดินรอบพื้นที่โครงการ

6. ให้จัดทำคันดินบริเวณโดยรอบพื้นที่โครงการ มีหน้าตัดเป็นรูปสี่เหลี่ยมคางหมู มีขนาดฐานกว้าง 6-10 เมตร สันคันดินกว้าง 2-6 เมตร สูง 1 เมตร พร้อมกับปลูกพืชคลุมดิน ได้แก่ พืชตระกูลถั่ว และหญ้าแฝก และปลูกพันธุ์ไม้ยืนต้นท้องถิ่น ได้แก่ กระถินเทพา ประดู่บ้าน ชีเหล็ก และสะเดา และพันธุ์ไม้ที่มีผลเป็นอาหารสัตว์ป่า และนก ได้แก่ ตะขบฝรั่ง พุทรา และมะขามเทศ บนแนวคันดิน โดยกำหนดให้ทำการปลูกจำนวน 3 แถว ด้านบนคันทำนบจำนวน 1 แถว และด้านข้างคันทำนบฝั่งละ 1 แถว ให้แล้วเสร็จภายในปีที่ 1	<ul style="list-style-type: none"> ผู้ถือประทานบัตรได้จัดทำคันดินบริเวณโดยรอบพื้นที่โครงการ พร้อมทั้งปลูกพืชคลุมดินบนแนวคันทำนบดิน เพื่อป้องกันการพังทลายของคันทำนบดิน ดังรูปที่ 2-5 	-

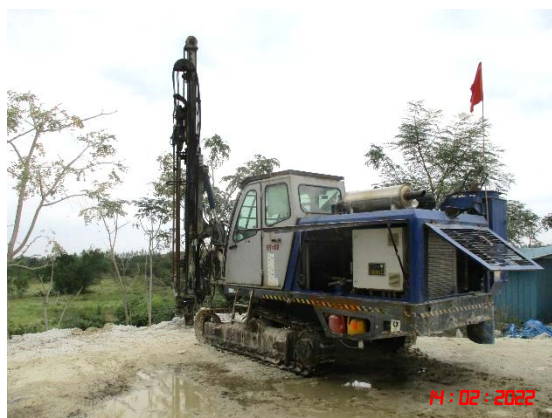
รูปที่ 2-6 เครื่องเจาะรูระเบิด

2. คุณภาพอากาศ		
1. ให้ใช้เครื่องเจาะรื้อเปิดที่มีอุปกรณ์เก็บฝุ่นติดไว้กับหัวเจาะ เพื่อป้องกันการฟุ้งกระจายของฝุ่นละอองขณะทำการเจาะรื้อเปิด	<ul style="list-style-type: none"> ผู้ถือประทานบัตรได้ใช้เครื่องเจาะรื้อเปิดที่มีอุปกรณ์เก็บฝุ่นติดไว้กับหัวเจาะ เพื่อป้องกันการฟุ้งกระจายของฝุ่นละอองขณะทำการเจาะรื้อเปิด ดังรูปที่ 2-6 	-

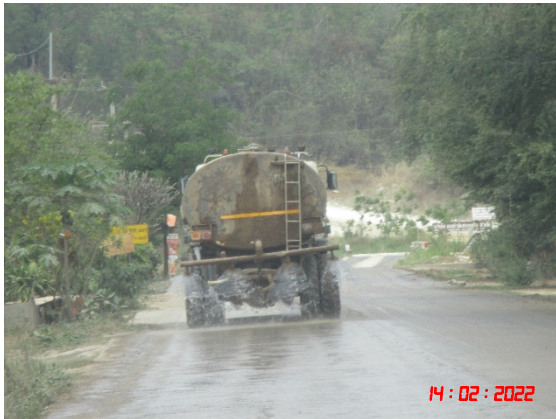
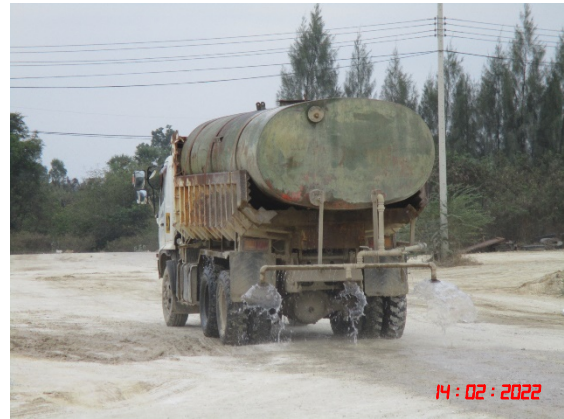
รูปที่ 2-7 การฉีดพรมน้ำบนเส้นทางขนส่งแร่

2. ให้ฉีดพรมน้ำบนเส้นทางการขนส่งแร่ช่วงที่เป็นถนนลูกรังตั้งแต่บริเวณหน้าเหมืองถึงโรงแต่งแร่ของโครงการ และจากโรงแต่งแร่ถึงถนนลาดยางสายหลัก ประมาณวันละ 3-4 ครั้ง หรือตามสภาพอากาศในแต่ละวัน และหมั่นดูแลสภาพผิวถนนให้มีสภาพดีอยู่เสมอ	<ul style="list-style-type: none"> การดำเนินการของโครงการได้มีมาตรการลดผลกระทบด้านการฟุ้งกระจายของฝุ่นละอองจากการขนส่งแร่ภายในพื้นที่โครงการ โดยได้ฉีดพรมน้ำบนเส้นทางการขนส่งแร่ช่วงที่เป็นถนนลูกรังตั้งแต่บริเวณหน้าเหมืองถึงโรงแต่งแร่ของโครงการ และจากโรงแต่งแร่ถึงถนนลาดยางสายหลัก ประมาณวันละ 3-4 ครั้ง หรือตามสภาพอากาศในแต่ละวัน ดังรูปที่ 2-7 	-

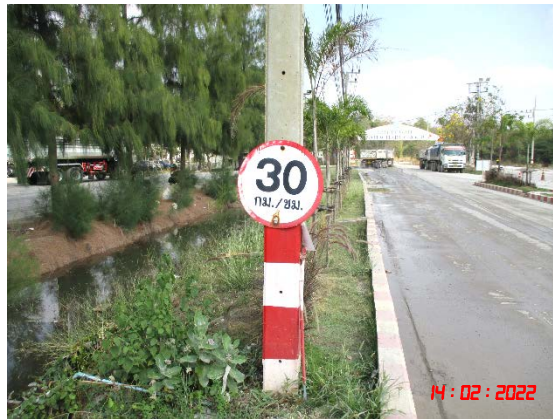
รูปที่ 2-8 ป้ายจำกัดความเร็ว

เงื่อนไขตามมาตรการ	ผลการปฏิบัติตามมาตรการ	ปัญหา อุปสรรค ที่ไม่สามารถปฏิบัติตามมาตรการ และแนวทางแก้ไข
3. กำหนดให้ใช้ความเร็วรถในการขนส่งไม่เกิน 30 กิโลเมตร/ชั่วโมง โดยการติดตั้งป้ายเตือนไว้ริมเส้นทางให้เห็นอย่างชัดเจนบริเวณถนนลูกรังและช่วงที่ผ่านชุมชน และหลีกเลี่ยงการขนส่งในช่วงเช้าและเย็นที่นักเรียนไป-กลับโรงเรียน	<ul style="list-style-type: none"> ผู้ถือประทานบัตรได้ออกกฎระเบียบในการขนส่ง โดยกำหนดให้ใช้ความเร็วรถในการขนส่งไม่เกิน 30 กิโลเมตรต่อชั่วโมง พร้อมทั้งติดตั้งป้ายเตือนไว้ริมเส้นทางให้เห็นอย่างชัดเจนบริเวณถนนลูกรังและช่วงที่ผ่านชุมชน ดังรูปที่ 2-8 และหลีกเลี่ยงการขนส่งในช่วงเช้าและเย็นที่นักเรียนไป-กลับโรงเรียน 	-

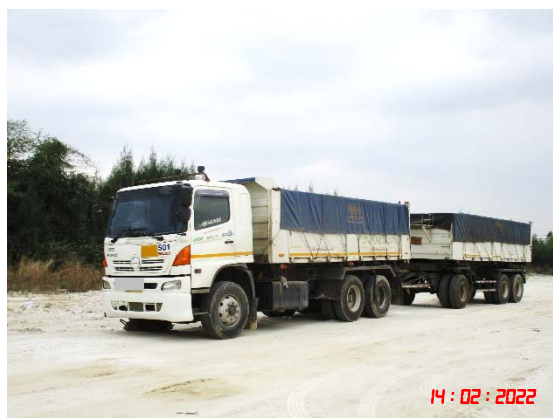
รูปที่ 2-9 การปิดคลุมผ้าใบรถบรรทุก

4. ในการขนส่งแร่ไปยังแหล่งรับซื้อภายนอกทุกครั้ง จะต้องใช้ผ้าใบปิดคลุมกระบะรถบรรทุกให้มิดชิด เพื่อป้องกันการรบกวนของแร่ และการฟุ้งกระจายของฝุ่นแร่	<ul style="list-style-type: none"> ในการขนส่งแร่ไปยังแหล่งรับซื้อภายนอกทุกครั้ง ผู้ถือประทานบัตรได้ปิดคลุมกระบะข้าง กระบะท้าย และด้านบนของตัวรถ เพื่อป้องกันการรบกวนของแร่และการฟุ้งกระจายของฝุ่นแร่ ดังรูปที่ 2-9 	-

7. ให้มีการปิดคลุมกระบะรถบรรทุกแร่ด้วยผ้าใบก่อนลำเลียงแร่ออกสู่แหล่งรับซื้อภายนอกทุกคัน เพื่อลดการฟุ้งกระจายของฝุ่นละออง	<ul style="list-style-type: none"> ผู้ถือประทานบัตรได้ออกกฎระเบียบให้มีการปิดคลุมกระบะรถบรรทุกแร่ด้วยผ้าใบก่อนลำเลียงแร่ออกสู่แหล่งรับซื้อภายนอกทุกคัน เพื่อลดการฟุ้งกระจายของฝุ่นละออง ดังรูปที่ 2-9 	-

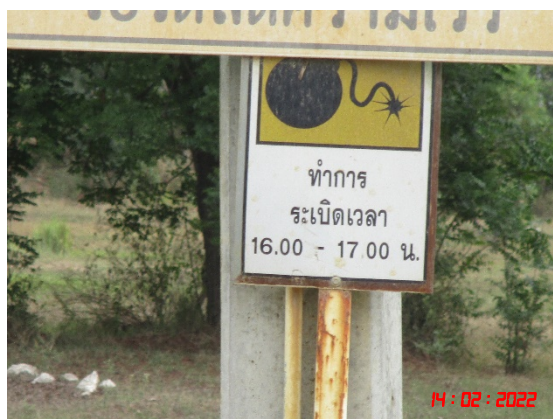
รูปที่ 2-10 ป้ายแสดงเวลาระเบิด

เงื่อนไขตามมาตรการ	ผลการปฏิบัติตามมาตรการ	ปัญหา อุปสรรค ที่ไม่สามารถปฏิบัติตามมาตรการ และแนวทางแก้ไข
<ul style="list-style-type: none"> - การเจาะระเบิดต้องควบคุมทิศทางการเจาะให้แน่นอน ไม่เบี่ยงเบนจนทำให้ระยะ Burden มากหรือน้อยกว่าที่ออกแบบ ขณะเดียวกันต้องตรวจสอบหน้าเหมืองว่ามีรอยร้าวหรือหนากว่าปกติหรือไม่และวางตำแหน่งทิศทางและรูเจาะให้เหมาะสม - การเจาะระเบิดต้องสังเกตหรือบันทึกชั้นหินอย่างละเอียดหากพบว่าเป็น Weak Zone ในช่วงใดควรหลีกเลี่ยงการบรรจุวัตถุระเบิดในบริเวณชั้นนั้น - หลีกเลี่ยงการบรรจุ Primer บริเวณปากรูเจาะ - ให้ใช้แผ่นยางหรือยางรถยนต์เก่าปิดบนหลุมระเบิดเพื่อลดหินปลิว และตรวจสอบระยะหินปลิวภายหลังการระเบิดทุกครั้ง เพื่อใช้เป็นข้อมูลในการออกแบบการเจาะระเบิด ให้มีความเหมาะสม และปลอดภัยในครั้งต่อไป - ก่อนการระเบิดทุกครั้งจะต้องให้มีพนักงานตรวจสอบการใช้เส้นทางสาธารณะและพื้นที่ใกล้เคียงในรัศมี 200 เมตร และเปิดสัญญาณเสียงเตือนให้ได้ยินในระยะรัศมี 500 เมตร - ให้ทำการปิดกั้นเส้นทางสาธารณะประโยชน์ที่ตัดผ่านโครงการชั่วคราวในขณะที่ทำการระเบิด - ให้ตรวจสอบระยะหินปลิวภายหลังการระเบิดทุกครั้ง เพื่อใช้เป็นข้อมูลในการออกแบบการเจาะระเบิด ให้มีความเหมาะสม และปลอดภัยในครั้งต่อไป 	<ul style="list-style-type: none"> - มีการบันทึกชั้นหินอย่างละเอียด เพื่อวิเคราะห์ลักษณะของชั้นหิน หากพบบริเวณที่เป็น Weak Zone จะหลีกเลี่ยงการบรรจุระเบิดในบริเวณชั้นนั้น - มีการควบคุมและหลีกเลี่ยงการบรรจุ Primer บริเวณปากรูเจาะอย่างเคร่งครัด - มีการใช้ยางรถยนต์เก่าปิดบนหลุมระเบิดเพื่อลดหินปลิวจากการระเบิด และมีการตรวจสอบระยะหินปลิวภายหลังการระเบิดทุกครั้ง เพื่อใช้เป็นข้อมูลในการวางแผนการระเบิดให้มีความเหมาะสมและปลอดภัยในครั้งต่อไป - มีการควบคุมดูแลให้มีพนักงานตรวจสอบการใช้เส้นทางสาธารณะ และพื้นที่ใกล้เคียงในรัศมี 200 เมตร และมีการเปิดสัญญาณเสียงเตือนก่อนทำการระเบิดทุกครั้ง - ปิดกั้นเส้นทางสาธารณะประโยชน์ที่ตัดผ่านโครงการชั่วคราว ในขณะที่ทำการระเบิด

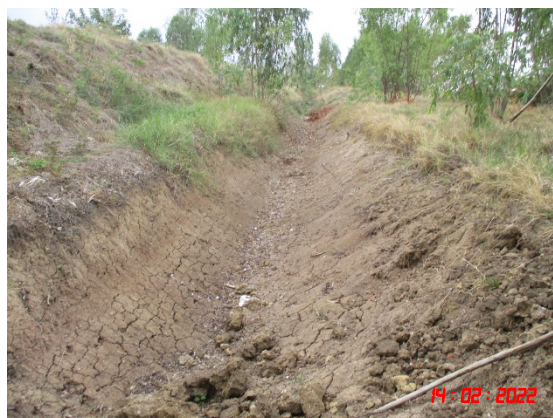
รูปที่ 2-11 คูระบายน้ำ

เงื่อนไขตามมาตรการ	ผลการปฏิบัติตามมาตรการ	ปัญหา อุปสรรค ที่ไม่สามารถปฏิบัติตามมาตรการ และแนวทางแก้ไข
4. อุทกวิทยาและคุณภาพน้ำ		
1. ให้สร้างคันทำนบดินอัดแน่นและระบายน้ำ ล้อมรอบพื้นที่กองเก็บเปลือกดินและพื้นที่เปิดหน้าเหมือง โดยแนวคันดินมีความกว้างที่ฐาน 6 เมตร สูง 1 เมตร และสันคันทำนบกว้าง 2 เมตร และระบายน้ำมีความกว้างด้านบน 2 เมตร ลึก 1 เมตร และความกว้างท้องร่อง 1.5 เมตร	<ul style="list-style-type: none"> ผู้ถือประทานบัตรได้ดำเนินการสร้างคันทำนบดินอัดแน่น และระบายน้ำล้อมรอบพื้นที่กองเก็บเปลือกดินและพื้นที่เปิดหน้าเหมือง พร้อมปลูกต้นไม้เพื่อยึดหน้าดินป้องกันการพังทลาย ดังรูปที่ 2-11 	-

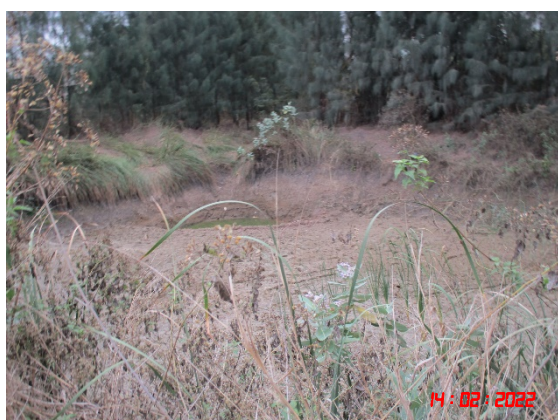
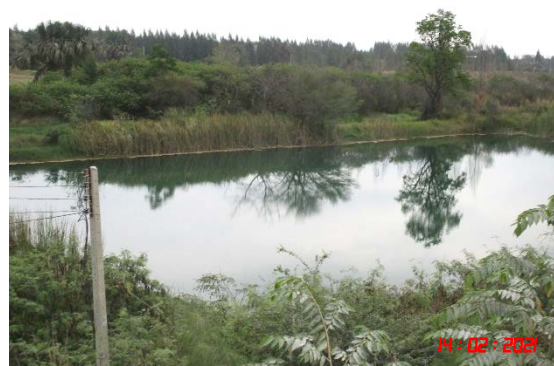
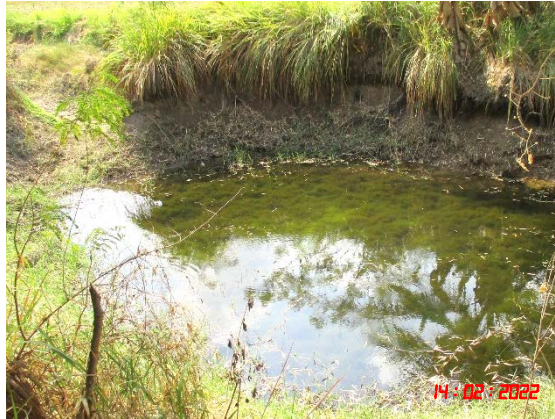
รูปที่ 2-12 บ่อดักตะกอนของโครงการ

3. ให้สร้างบ่อดักตะกอน จำนวน 8 บ่อ เพื่อดักตะกอนจากหน้าเหมืองและกิจกรรมอื่นๆ โดยบ่อดักตะกอน 1 และ 2 ขนาดความจุประมาณ 12,600 ลูกบาศก์เมตร บ่อดักตะกอน 3 ขนาด ความจุประมาณ 16,400 ลูกบาศก์เมตร บ่อดักตะกอน 4,5,6 และ 8 ขนาดความจุประมาณ 3,800 ลูกบาศก์เมตร และบ่อดักตะกอน 7 ขนาดความจุประมาณ 15,400 ลูกบาศก์เมตร โดยมีการขุดระบายน้ำจากที่ทิ้งดินและบ่อเหมืองมายังบ่อดักตะกอนทุกจุด	<ul style="list-style-type: none"> ผู้ถือประทานบัตรได้สร้างบ่อดักตะกอน โดยมีขนาดเป็นไปตามแผนผังโครงการกำหนด เพื่อดักตะกอนจากหน้าเหมือง และจากกิจกรรมอื่นๆ ดังรูปที่ 2-12 และมีการขุดระบายน้ำจากที่ทิ้งดินและบ่อเหมือง เพื่อระบายน้ำมายังบ่อดักตะกอน 	-

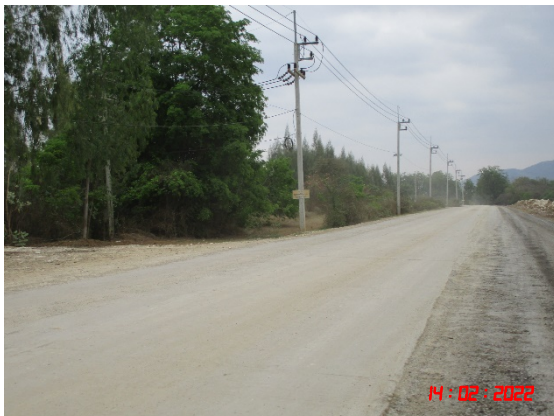
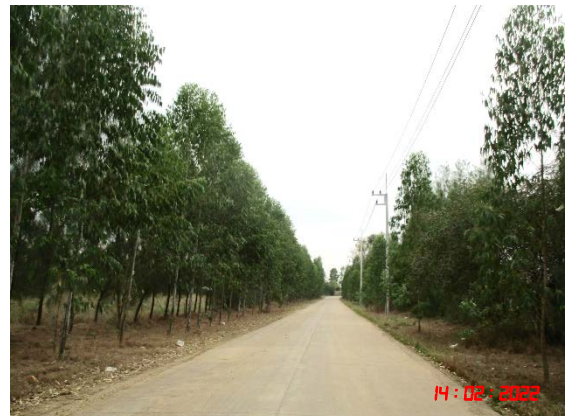
รูปที่ 2-14 สภาพเส้นทางขนส่งแร่

3. ให้ดูแลรักษาเส้นทางขนส่งแร่ช่วงจากพื้นที่โครงการถึงโรงแต่งแร่ ให้อยู่ในสภาพพร้อมใช้งานได้ดีและปลอดภัยอยู่เสมอ หากเกิดการชำรุดเสียหาย ทางโครงการต้องซ่อมแซมโดยปรับปรุงเส้นทางดังกล่าวทันที	<ul style="list-style-type: none"> ผู้ถือประทานบัตรได้ดูแลเส้นทางขนส่งแร่ให้อยู่ในสภาพพร้อมใช้งานได้ดีและปลอดภัยอยู่เสมอ หากเกิดการชำรุดเสียหาย จะดำเนินการซ่อมแซมโดยปรับปรุงเส้นทางดังกล่าวทันที ดังรูปที่ 2-14 	-

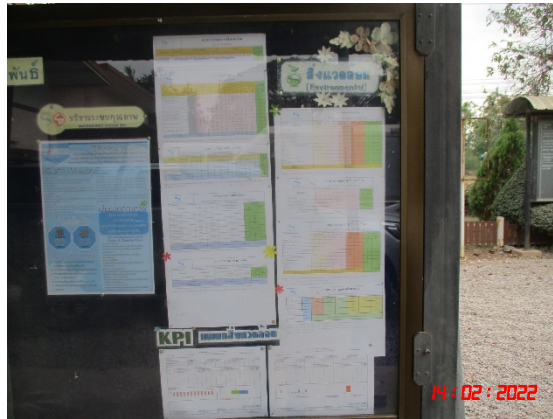
รูปที่ 2-15 การติดป้ายประชาสัมพันธ์ผลการติดตามตรวจสอบคุณภาพสิ่งแวดล้อม

เงื่อนไขตามมาตรการ	ผลการปฏิบัติตามมาตรการ	ปัญหา อุปสรรค ที่ไม่สามารถปฏิบัติตามมาตรการ และแนวทางแก้ไข
3. ให้เผยแพร่ข้อมูลผลการติดตามตรวจสอบผลกระทบสิ่งแวดล้อมต่อโรงพยาบาลส่งเสริมสุขภาพตำบลบ้านเหมืองแร่ พร้อมทั้งติดตั้งป้ายแสดงผลการตรวจวัดคุณภาพสิ่งแวดล้อมไว้บริเวณศาลาประชาคมหมู่บ้าน ให้สามารถมองเห็นได้อย่างชัดเจนปีละ 2 ครั้ง	<ul style="list-style-type: none"> ผู้ถือประทานบัตรเผยแพร่และประชาสัมพันธ์ข้อมูลผลการติดตามตรวจสอบผลกระทบสิ่งแวดล้อมต่อโรงพยาบาลส่งเสริมสุขภาพตำบลบ้านเหมืองแร่ พร้อมทั้งติดตั้งป้ายแสดงผลการตรวจวัดคุณภาพสิ่งแวดล้อมไว้บริเวณพื้นที่โครงการ ให้สามารถมองเห็นได้อย่างชัดเจน ดังรูปที่ 2-15 	-
