รายงานฉบับนี้ จัดทำขึ้นเพื่อรายงานผลการปฏิบัติตามมาตรการป้องกันและแก้ไขผลกระทบสิ่งแวดล้อม และมาตรการติดตามตรวจสอบคุณภาพสิ่งแวดล้อม ระยะดำเนินการ โครงการ ไอดีโอ โมบี สุขุมวิท 40 บริหารงานโดยนิติบุคคลอาคารชุดไอดีโอ โมบี สุขุมวิท 40 บริษัท เดอะเวิร์คส์ คอมมิวนิตี แมนเนจเม้นท์ จำกัด ประจำเดือน มกราคม-มิถุนายน 2565 เพื่อให้เป็นไปตามเงื่อนไขที่กำหนดไว้ในหนังสือเห็นชอบผลการพิจารณา รายงานการวิเคราะห์ทางสิ่งแวดล้อมโครงการ ไอดีโอ โมบี สุขุมวิท 40 บริหารงานโดยนิติบุคคลอาคารชุดไอดีโอ โมบี สุขุมวิท 40 บริษัท เดอะเวิร์คส์ คอมมิวนิตี แมนเนจเม้นท์ จำกัด ซึ่งได้มอบหมายให้บริษัท ยูไนเต็ด แอนนาลิสต์ แอนด์ เอ็นจิเนียริง คอนซัลแตนท์ จำกัด (ยูเออี) ซึ่งเป็นบริษัทรับจ้างตรวจวัดคุณภาพสิ่งแวดล้อมซึ่งมีห้องปฏิบัติการวิเคราะห์ เอกชนที่ได้รับอนุญาตจากกรมโรงงานอุตสาหกรรม เป็นผู้ตรวจวัดคุณภาพสิ่งแวดล้อม เพื่อนำเสนอหน่วยงานที่เกี่ยวข้อง

โครงการ ไอดีโอ โมบี สุขุมวิท 40

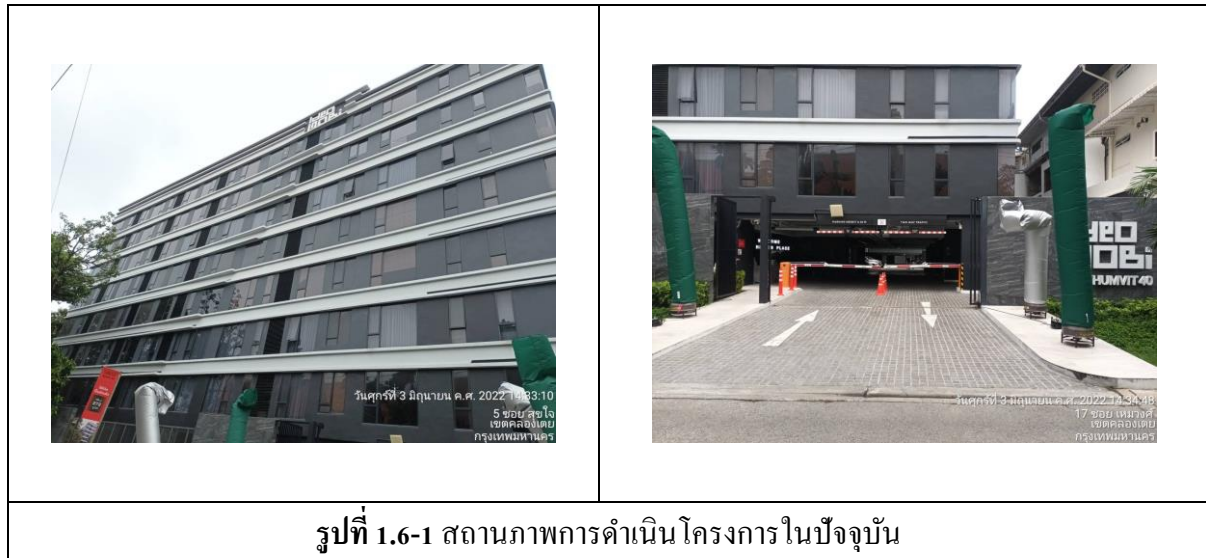
รูปที่ 1.6-1 สถานภาพการดำเนินโครงการในปัจจุบัน

สถานภาพของโครงการในปัจจุบัน พบว่า โครงการอยู่ในช่วงเปิดดำเนินโครงการ แสดงสถานภาพการดำเนินโครงการในปัจจุบันได้ดังรูปที่ 1.6-1

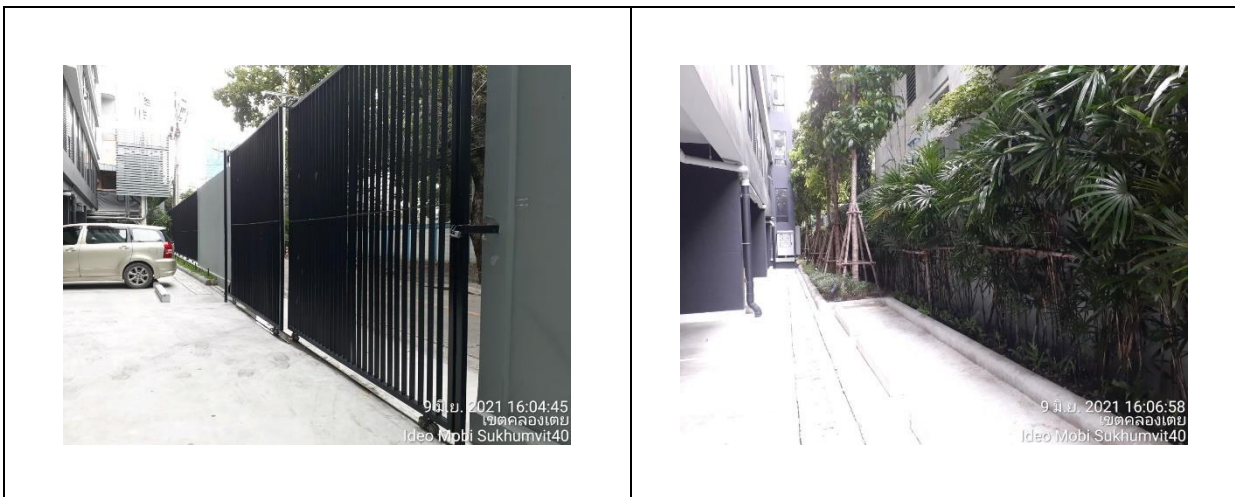
ภาพที่ 1 รั้วรอบพื้นที่โครงการ

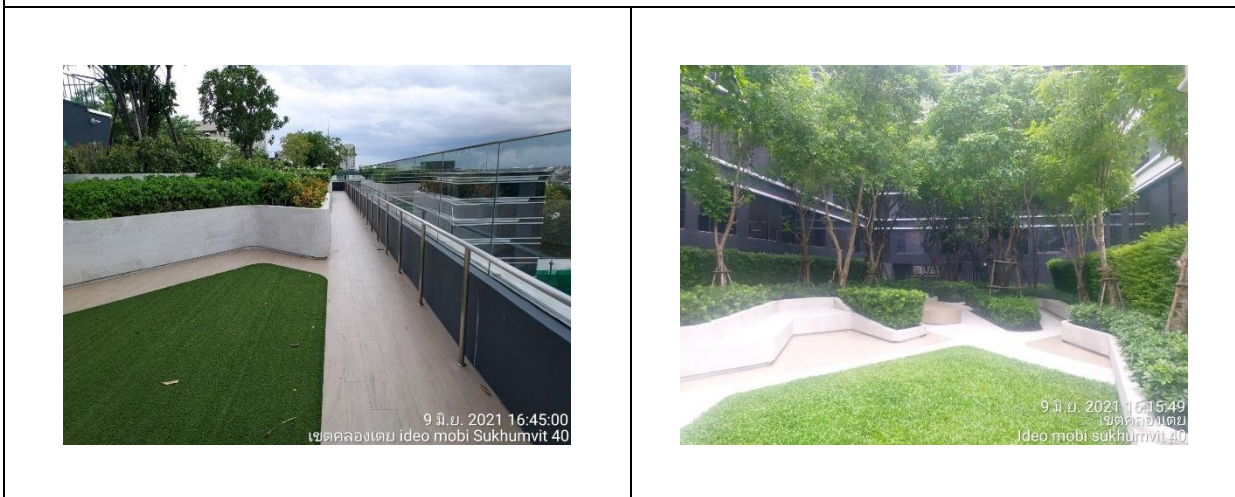
ภาพที่ 2 สภาพพื้นที่สีเขียว

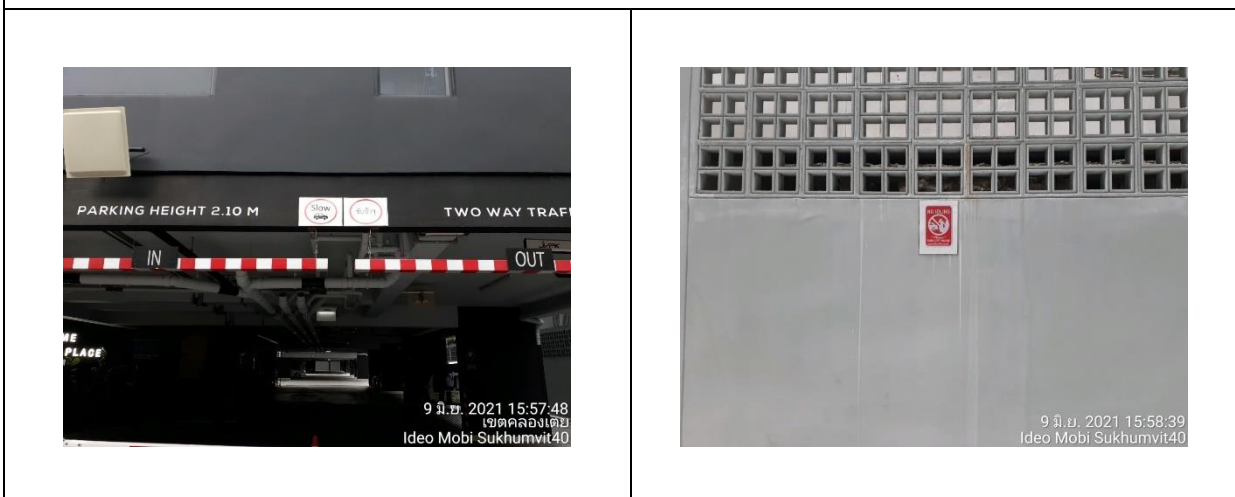
ภาพที่ 3 ป้ายและสัญลักษณ์จราจร

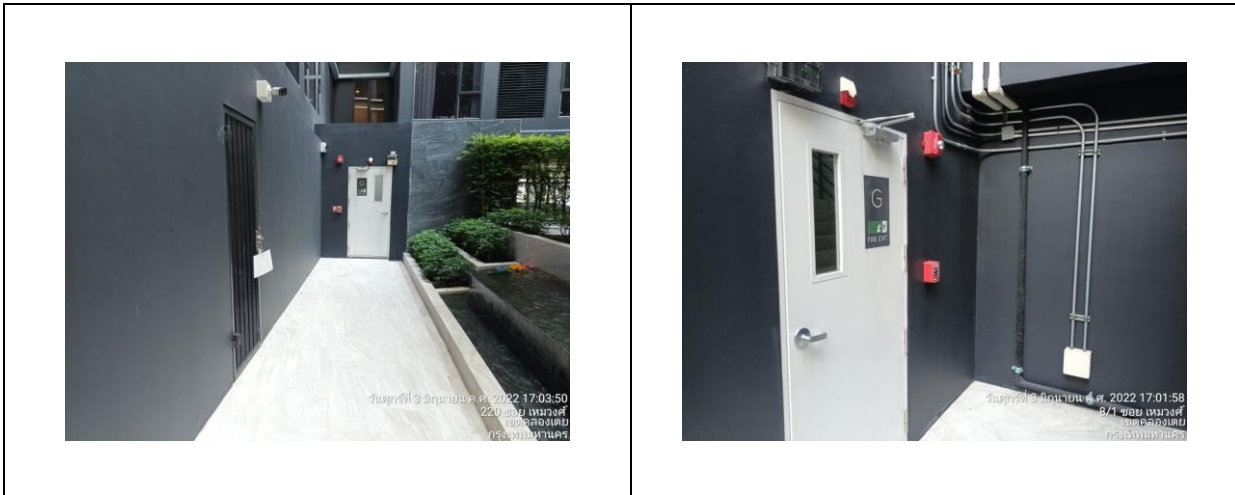
ภาพที่ 37 บันไดหนีไฟ

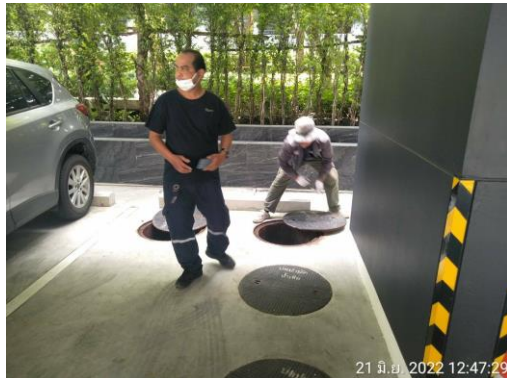
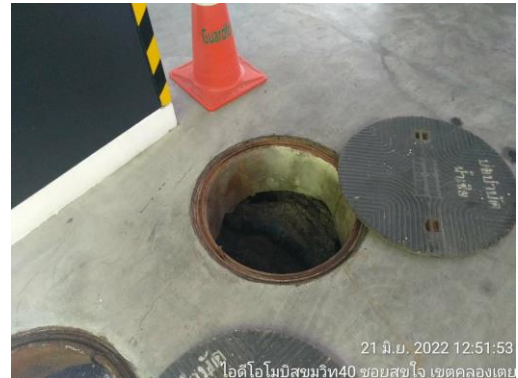
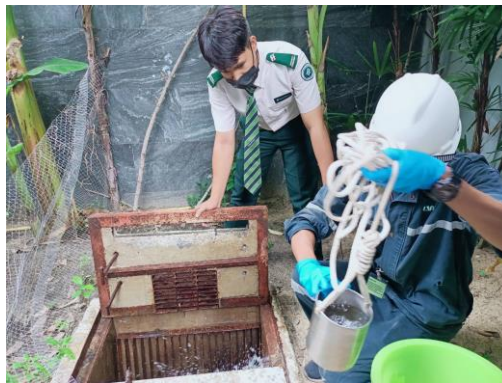
รูปที่ 4.4-1 การเก็บตัวอย่างคุณภาพน้ำทิ้ง

โครงการดำเนินการการตรวจวัดคุณภาพน้ำทิ้งครบตรงไปตามมาตรการกำหนดไว้ในเล่มการติดตามผลกระทบสิ่งแวดล้อม เพื่อไม่ให้เกิดผลกระทบต่อผู้พักอาศัยและประชาชนบริเวณโดยรอบพื้นที่โครงการ แต่ในเดือนมิถุนายนเนื่องจากมีการเปลี่ยนการจัดจ้างบริษัทตรวจคุณภาพน้ำทิ้งทำให้ผลการตรวจสอบบางรายการในเดือนมิถุนายนตรวจไม่พบค่า

(บริเวณน้ำเสียก่อนเข้าระบบบำบัด)

(บริเวณน้ำทิ้งหลังออกจากระบบบำบัด)

(บริเวณคุณภาพน้ำก่อนระบายออกสู่ภายนอกโครงการ)

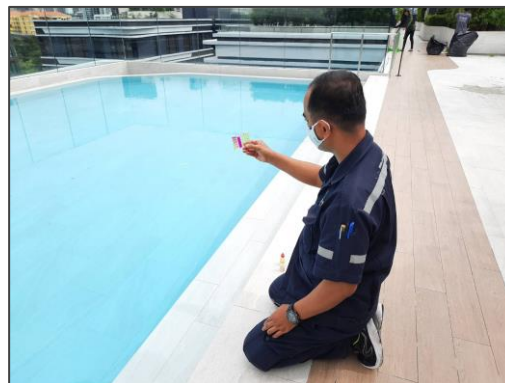
รูปที่ 4.5-1 การตรวจวัดน้ำสระว่ายน้ำรายวัน

วัน/เดือน/ปี	ผลการตรวจวิเคราะห์	
		pH	Free Chlorine
สระว่ายน้ำส่วนลึก	5 มิถุนายน 2565	7.2	1.5
	6 มิถุนายน 2565	7.2	1.5
	7 มิถุนายน 2565	7.2	1.5
	8 มิถุนายน 2565	7.2	1.5
	9 มิถุนายน 2565	7.2	1.5
	10 มิถุนายน 2565	7.2	1.5
	11 มิถุนายน 2565	7.2	1.5
	12 มิถุนายน 2565	7.2	1.5
	13 มิถุนายน 2565	7.2	1.5
	14 มิถุนายน 2565	7.2	1.5
	15 มิถุนายน 2565	7.2	1.5
	16 มิถุนายน 2565	7.2	1.5
	17 มิถุนายน 2565	7.2	1.5
	18 มิถุนายน 2565	7.2	1.5
	19 มิถุนายน 2565	7.2	1.5
	20 มิถุนายน 2565	7.2	1.5
	21 มิถุนายน 2565	7.2	1.5
	22 มิถุนายน 2565	7.2	1.5
	23 มิถุนายน 2565	7.2	1.5
	24 มิถุนายน 2565	7.2	1.5
	25 มิถุนายน 2565	7.2	1.5
	26 มิถุนายน 2565	7.2	1.5
	27 มิถุนายน 2565	7.2	1.5
	28 มิถุนายน 2565	7.2	1.5
	29 มิถุนายน 2565	7.2	1.5
	30 มิถุนายน 2565	7.2	1.5
มาตรฐาน		7.2-8.4	0.6-1.0 ppm

(สระว่ายน้ำบริเวณส่วนต้น)

(สระว่ายน้ำบริเวณส่วนลึก)

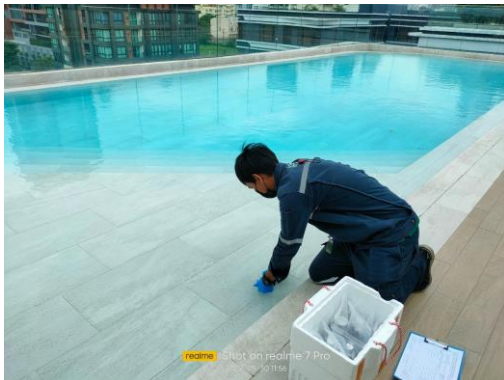
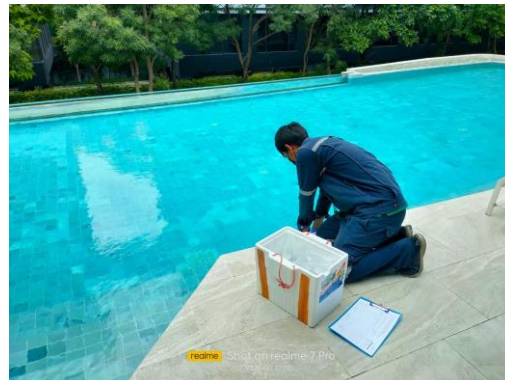
รูปที่ 4.5-2 การตรวจวัดน้ำสระว่ายนํ้ารายเดือน

6 เมษายน 2565	<1.1	Not detectable	Not detectable	Not detectable
	11 เมษายน 2565	<1.1	Not detectable	Not detectable	Not detectable
	18 เมษายน 2565	<1.1	Not detectable	Not detectable	Not detectable
	25 เมษายน 2565	<1.1	Not detectable	Not detectable	detectable
	5 พฤษภาคม 2565	<1.1	Not detectable	Not detectable	Not detectable
	12 พฤษภาคม 2565	<1.1	Not detectable	Not detectable	Not detectable
	16 พฤษภาคม 2565	<1.1	Not detectable	Not detectable	Not detectable
	23 พฤษภาคม 2565	<1.1	Not detectable	Not detectable	Not detectable
	30 พฤษภาคม 2564	<1.1	Not detectable	Not detectable	Not detectable
	6 มิถุนายน 2565	<1.1	Not detectable	Not detectable	Not detectable
	13 มิถุนายน 2565	<1.1	Not detectable	Not detectable	Not detectable
	20 มิถุนายน 2565	<1.1	Not detectable	Not detectable	Not detectable
	27 มิถุนายน 2565	<1.1	Not detectable	Not detectable	Not detectable
มาตรฐาน		10 MPN/100 ml	None	None	None

(สระว่ายนํ้าบริเวณส่วนต้น)

(สระว่ายนํ้าบริเวณส่วนลึก)
