โครงการเหมืองแร่หินอุตสาหกรรมชนิดหินแกรนิต เพื่ออุตสาหกรรมก่อสร้าง
และหินอุตสาหกรรมชนิดหินอื่นๆ เพื่ออุตสาหกรรมก่อสร้าง

ประทานบัตรที่ 27667/16228

บริษัท เขابันไดนางศิลา จำกัด

มาตรการป้องกันและแก้ไขผลกระทบสิ่งแวดล้อม และมาตรการติดตามตรวจสอบคุณภาพสิ่งแวดล้อม

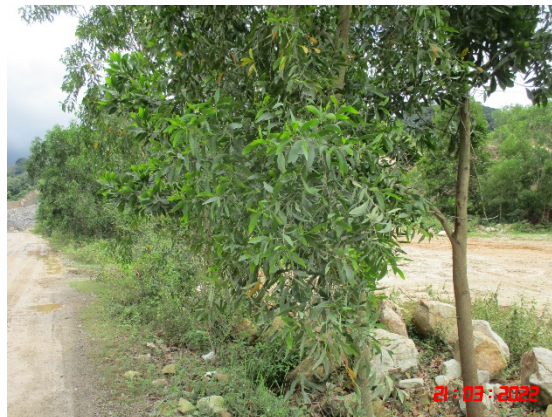
รูปที่ 2-2 แนวต้นไม้บริเวณพื้นที่เวนคืนการทำเหมือง

3. พื้นที่ที่ไม่มีกิจกรรมการทำเหมืองบริเวณทางทิศเหนือและทิศใต้ให้รักษากฎประเทศเดิมไว้ พร้อมทั้งปลูกพันธุ์ไม้ท้องถิ่นหรือพันธุ์ไม้ที่พบภายในพื้นที่โครงการเพิ่มเติมเพื่อเป็น Buffer zone	<ul style="list-style-type: none"> ผู้ถือประทานบัตรได้ดำเนินการปลูกพันธุ์ไม้ท้องถิ่นเพิ่มเติมในบริเวณพื้นที่ที่ไม่มีกิจกรรมการทำเหมือง เพื่อเป็นพื้นที่ Buffer Zone ของการทำเหมือง ดังรูปที่ 2-2 	-

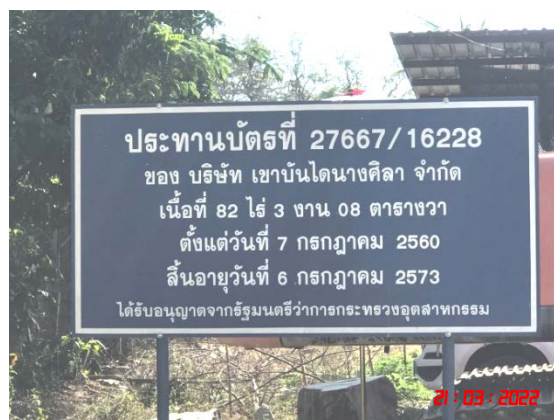
รูปที่ 2-3 ป้ายแสดงข้อมูลเกี่ยวกับโครงการ

3. ให้จัดทำป้ายหรือสัญลักษณ์แสดงข้อมูลเกี่ยวกับโครงการ ได้แก่ หมายเลขประทานบัตร ขอบเขตพื้นที่โครงการ ขอบเขตการทำเหมือง และเบอร์โทรศัพท์ที่ติดต่อได้โดยสะดวก โดยติดตั้งไว้บริเวณโครงการเพื่อให้ง่ายต่อการตรวจสอบพื้นที่และการปฏิบัติงาน และบริเวณพื้นที่เว้นไม่ทำเหมืองให้จัดทำเสาคอนกรีต เหล็ก หรือวัสดุอื่นๆ ตามความเหมาะสม ให้แล้วเสร็จก่อนเปิดการทำเหมือง	<ul style="list-style-type: none"> ผู้ถือประทานบัตรได้จัดสรรงบประมาณในการจัดทำป้ายแสดงข้อมูลเกี่ยวกับโครงการ โดยติดตั้งไว้บริเวณโครงการเพื่อให้ง่ายต่อการตรวจสอบพื้นที่และการปฏิบัติงาน ดังรูปที่ 2-3 	-

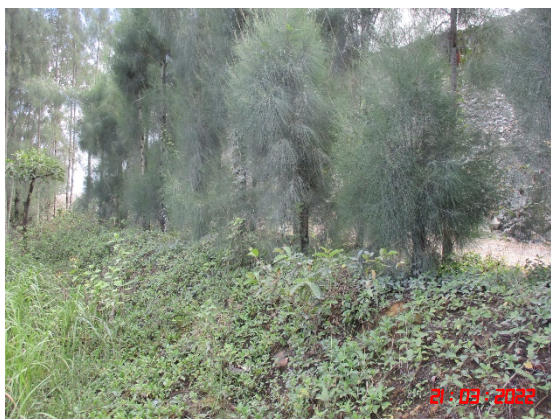
รูปที่ 2-4 คั่นทำนบดินและแนวต้นไม้บนคั่นทำนบดิน

เงื่อนไขตามมาตรการ	ผลการปฏิบัติตามมาตรการ	ปัญหา อุปสรรค ที่ไม่สามารถปฏิบัติตามมาตรการ และแนวทางแก้ไข
<p>4. ให้จัดสร้างคันทำนบดินและปลูกต้นไม้ที่มีลักษณะโครงสร้างโดยทั่วไป 3 ชั้นเรือนยอด โดยใช้ข้อมูลจากการศึกษาทรัพยากรป่าไม้ที่พบในพื้นที่ศึกษาและพันธุ์ไม้ท้องถิ่น ประกอบด้วย เรือนยอดชั้นบน ได้แก่ กะอาม กฤษณา หังฟ้า หาด และโพนาย เรือนยอดชั้นรอง ได้แก่ รัง พลับพลา ชะเนียง ยอเถื่อน และตีนนก เรือนยอดชั้นไม้พุ่ม ได้แก่ อินทนิลน้ำ และชงโค ส่วนไม้พื้นล่างที่นำมาปลูก คือ กล้วยาแฝก อีกทั้งให้ปลูกไม้ผลที่สามารถเป็นอาหารให้แก่สัตว์จำพวกนกที่อยู่บริเวณโครงการและใกล้เคียง ได้แก่ ไทรย้อย หว้า และพุทรา ปลูกบริเวณพื้นที่ไม่ทำเหมืองระยะ 10 เมตร จากขอบพื้นที่โครงการโดยรอบ และพื้นที่ Buffer zone ทางทิศเหนือ ทางทิศตะวันตกเฉียงเหนือ และทางทิศใต้ของพื้นที่โครงการ กำหนดให้แล้วเสร็จก่อนเปิดทำเหมืองโดยเฉพาะบริเวณคันทำนบดินทางทิศเหนือของพื้นที่โครงการระหว่างหมายเลขหลักหมายเลขเขตเหมืองแร่ที่ 4-12 โดยทำการปลูกบริเวณคันทำนบดินจำนวน 3 แถว บริเวณบนคันทำนบดิน จำนวน 1 แถว บริเวณด้านล่างคันทำนบดินทั้งสองด้าน ด้านละ 1 แถว พร้อมทั้งปลูกหญ้าแฝกเพื่อเสริมความแข็งแรงของคันทำนบดิน และลดการพังทลายของหน้าดิน</p>	<ul style="list-style-type: none"> ผู้ถือประทานบัตรได้สร้างคันทำนบดินและปลูกต้นไม้ยืนต้นโตเร็วบนคันทำนบดินและบริเวณพื้นที่เว้นการทำเหมือง เพื่อเป็นการปรับทัศนียภาพ และป้องกันการพังทลายของหน้าดิน ดังรูปที่ 2-4 	-

3. ให้จัดสร้างคันทำนบดินและระบายบริเวณทางทิศเหนือของพื้นที่โครงการระหว่างหมายเลขหลักหมายเขตเมืองแร่ที่ 4-12 โดยขนาดคันทำนบดินด้านบนกว้าง 2 เมตร สูง 2 เมตร ฐานกว้าง 6 เมตร และระบายน้ำความกว้างท้องร่อง 1 เมตร ลึก 1.5 เมตร ด้านบนกว้าง 2 เมตร เพื่อป้องกันการชะล้างของน้ำจากพื้นที่ทำเหมืองไหลออกสู่ภายนอก พร้อมทั้งปลูกต้นไม้ จำนวน 3 แถว คือ บริเวณบนคันคันทำนบดิน จำนวน 1 แถว บริเวณด้านล่างคันทำนบดินทั้ง 2 ด้าน ด้านละ 1 แถว โดยมีลักษณะโครงสร้างโดยทั่วไป 3 ชั้น เรือนยอด โดยใช้ข้อมูลจากการศึกษาทรัพยากรป่าไม้ของโครงการประกอบด้วย ต้นไม้เรือนยอดชั้นบน ได้แก่ กะอาม กฤษณา ทุ้งฟ้า หาด และโพงบาย เรือนยอดชั้นรอง พันธุ์ไม้ที่เลือกนำมาฟื้นฟู เช่น รัง พลับพลา ชะเนียง ยอเถื่อน และตีนนก และเรือนยอดชั้นไม้พุ่ม เช่น อินทนิลน้ำ และชงโค นอกจากนี้พิจารณาพันธุ์ไม้ที่เป็นไม้ผล เพื่อให้เป็นอาหารแก่สัตว์ป่า และนก อาทิเช่น ไทรย้อย หว้า และพุทรา สำหรับไม้พื้นล่างปลูกหญ้าแฝก เพื่อป้องกันการพังทลายของหน้าดิน	<ul style="list-style-type: none"> ผู้ถือประทานบัตรได้สร้างคันทำนบดินและระบายน้ำล้อมรอบพื้นที่โครงการ ดังรูปที่ 2-11 เพื่อป้องกันการชะล้างของน้ำจากพื้นที่ทำเหมืองไหลออกสู่ภายนอก พร้อมทั้งปลูกต้นไม้บนคันทำนบดิน เพื่อป้องกันการพังทลายของหน้าดิน ดังรูปที่ 2-4 	-

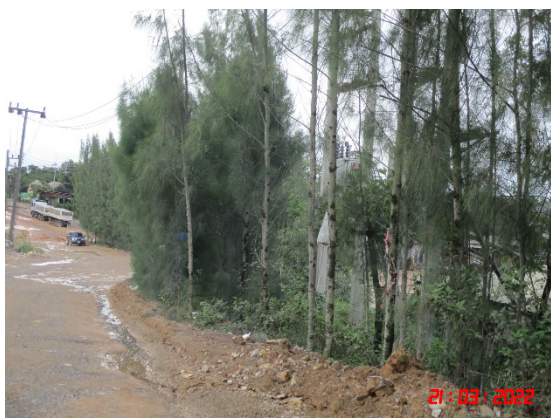
รูปที่ 2-5 แนวต้นไม้บริเวณพื้นที่โครงการ

<p>5. ให้ปลูกต้นไม้โตเร็ว ได้แก่ ไม้ กระถินเทพา กระถินณรงค์ และพันธุ์ไม้ท้องถิ่นที่พบในพื้นที่ศึกษา บริเวณที่ดินที่อยู่บริเวณแนวเขตติดต่อกับพื้นที่คำขอประทานบัตรทางทิศเหนือของพื้นที่โครงการ ให้แล้วเสร็จก่อนเริ่มเปิดทำเหมือง</p>	<ul style="list-style-type: none"> ผู้ถือประทานบัตรได้ดำเนินการปลูกต้นไม้โตเร็ว บริเวณที่ดินที่อยู่บริเวณแนวเขตติดต่อกับพื้นที่ประทานบัตรทางทิศเหนือของพื้นที่โครงการ ดังรูปที่ 2-5 	-

เงื่อนไขตามมาตรการ	ผลการปฏิบัติตามมาตรการ	ปัญหา อุปสรรค ที่ไม่สามารถปฏิบัติตามมาตรการ และแนวทางแก้ไข
3. ให้ปลูกต้นไม้โตเร็ว ได้แก่ ไม้ กระถินเทพา กระถินณรงค์ และพันธุ์ไม้ท้องถิ่นที่พบในพื้นที่ศึกษา บริเวณที่ดินที่อยู่บริเวณแนวเขตติดต่อกับพื้นที่คำขอประทานบัตรทางทิศเหนือของพื้นที่โครงการให้แล้วเสร็จก่อนเริ่มเปิดทำเหมือง พร้อมทั้งดูแลและปลูกเพิ่มเติมในกรณีต้นไม้ล้มตาย	<ul style="list-style-type: none"> ผู้ถือประทานบัตรได้ดำเนินการปลูกต้นไม้โตเร็ว และพันธุ์ไม้ท้องถิ่นในพื้นที่โครงการ พร้อมทั้งดูแลและปลูกเพิ่มเติมในกรณีต้นไม้ล้มตาย ดังรูปที่ 2-5 	-

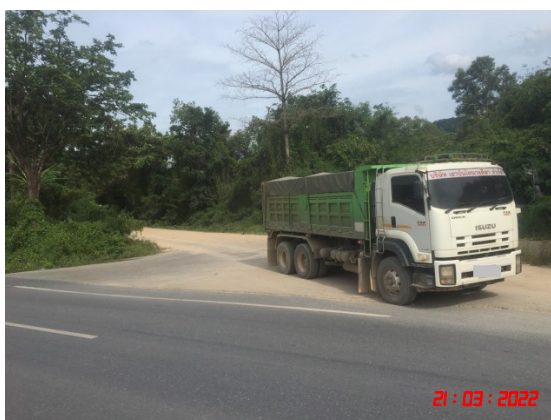
รูปที่ 2-6 เส้นทางเข้า-ออกบริเวณด้านหน้าพื้นที่โครงการ

เงื่อนไขตามมาตรการ	ผลการปฏิบัติตามมาตรการ	ปัญหา อุปสรรค ที่ไม่สามารถปฏิบัติตามมาตรการ และแนวทางแก้ไข
2. คุณภาพอากาศ		
1. ปรับปรุงและซ่อมแซมแนวเส้นทางเข้า-ออกพื้นที่โครงการก่อนเริ่มดำเนินการทำเหมืองระยะทางประมาณ 360 เมตร มีความกว้าง 8 เมตร (ไป-กลับ) เป็นถนนลาดยาง เพื่อใช้เป็นเส้นทางขนส่งลำเลียงหินก่อนออกสู่ทางหลวงหมายเลข 407 พร้อมทั้งปลูกต้นไม้บริเวณริมเส้นทางดังกล่าว และร่วมกับอบจ.สงขลา เพื่อดูแลเส้นทางสาธารณประโยชน์ของอบจ.สงขลา ซึ่งมีสภาพเป็นถนนลาดยางระยะทางประมาณ 2.5 กิโลเมตร ก่อนออกสู่ทางหลวงหมายเลข 414	<ul style="list-style-type: none"> ผู้ถือประทานบัตรได้ปรับปรุงและซ่อมแซมเส้นทางเข้า-ออกพื้นที่โครงการเป็นถนนลาดยาง เพื่อใช้เป็นเส้นทางขนส่งลำเลียงหินก่อนออกสู่ทางหลวงหมายเลข 407 พร้อมทั้งปลูกต้นไม้บริเวณริมเส้นทางดังกล่าว ดังรูปที่ 2-6 	-

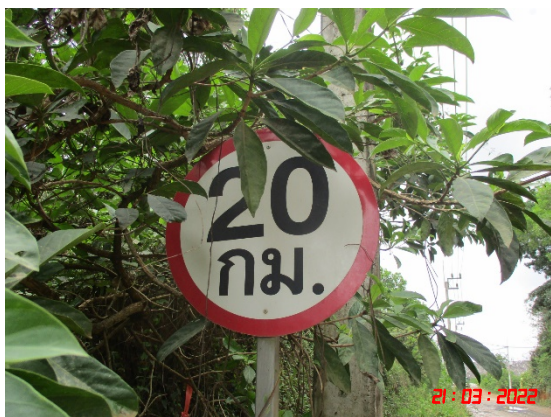
รูปที่ 2-7 ป้ายจำกัดความเร็ว

2. การขั้ยานพาหนะภายในโครงการใช้ความเร็วได้ไม่เกิน 30 กิโลเมตร/ชั่วโมง	<ul style="list-style-type: none"> ผู้ถือประทานบัตรได้ออกกฎระเบียบในการขั้ยานพาหนะภายในโครงการให้ใช้ความเร็วไม่เกิน 20 กิโลเมตร/ชั่วโมง ดังรูปที่ 2-7 	-

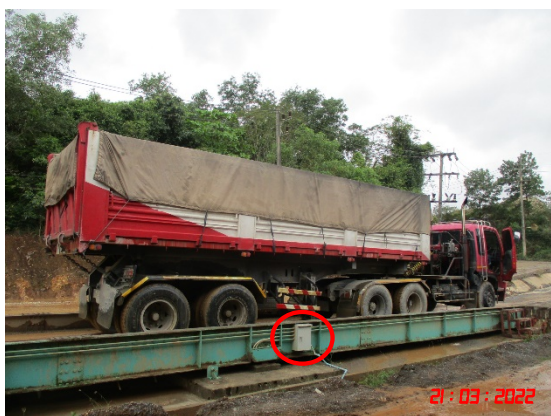
รูปที่ 2-8 ระบบสเปรย์น้ำล้างล้อ

4. ให้ฉีดล้างล้อรถบรรทุกก่อนออกสู่ภายนอกโครงการ	<ul style="list-style-type: none"> ผู้ถือประทานบัตรได้ออกกฎระเบียบให้ทำการฉีดล้างล้อรถบรรทุกก่อนออกสู่ภายนอกโครงการทุกครั้ง ดังรูปที่ 2-8 	-

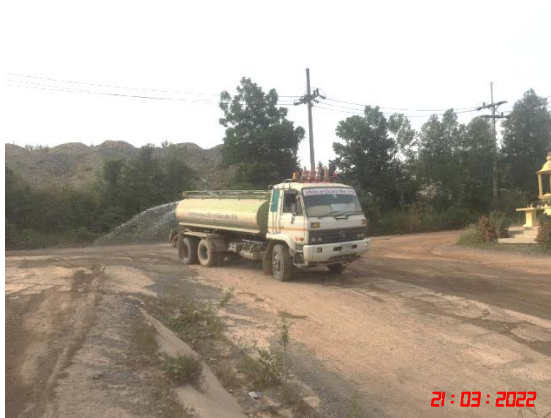
รูปที่ 2-9 การฉีดพรมน้ำภายในพื้นที่โครงการ

เงื่อนไขตามมาตรการ	ผลการปฏิบัติตามมาตรการ	ปัญหา อุปสรรค ที่ไม่สามารถปฏิบัติตามมาตรการ และแนวทางแก้ไข
5. ให้ฉีดพรมน้ำบริเวณเส้นทางภายในพื้นที่หน้าเหมือง เส้นทางขนส่งลำเลียงหิน และพื้นที่ที่มีกิจกรรมที่ก่อให้เกิดฝุ่นละอองบริเวณโครงการ วันละ 3-4 ครั้ง หรือตามความเหมาะสมของสภาพภูมิอากาศ	<ul style="list-style-type: none"> การดำเนินการของโครงการได้มีมาตรการลดผลกระทบด้านการฟุ้งกระจายของฝุ่นละอองภายในพื้นที่โครงการ โดยได้ดำเนินการฉีดพรมน้ำบริเวณเส้นทางภายในพื้นที่หน้าเหมือง และเส้นทางขนส่งแร่ วันละ 3-4 ครั้ง หรือตามความเหมาะสมกับสภาพภูมิอากาศ ดังรูปที่ 2-9 	-

3. ให้ดำเนินการฉีดพรมน้ำบริเวณเส้นทางภายในพื้นที่หน้าเหมือง เส้นทางขนส่งลำเลียงหินของโครงการ และพื้นที่ที่มีกิจกรรมที่ก่อให้เกิดฝุ่นละอองบริเวณโครงการ วันละ 3-4 ครั้ง หรือตามความเหมาะสมของสภาพภูมิอากาศ	<ul style="list-style-type: none"> การดำเนินการของโครงการได้มีมาตรการลดผลกระทบด้านการฟุ้งกระจายของฝุ่นละอองภายในพื้นที่โครงการ โดยได้ดำเนินการฉีดพรมน้ำบริเวณเส้นทางภายในพื้นที่หน้าเหมือง และเส้นทางขนส่งแร่ วันละ 3-4 ครั้ง หรือตามความเหมาะสมกับสภาพภูมิอากาศ ดังรูปที่ 2-9 	-

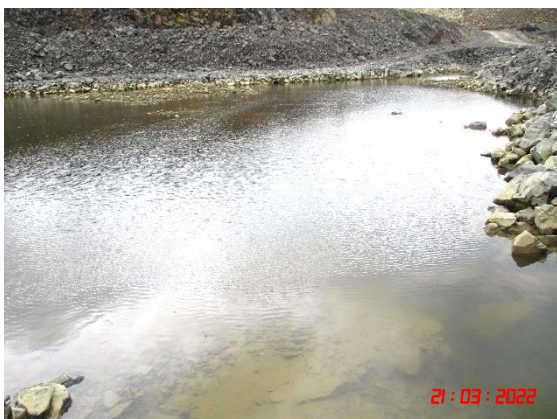
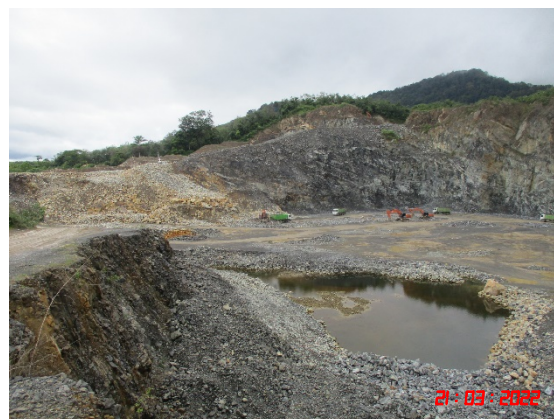
รูปที่ 2-10 บ่อดักตะกอน และบ่อรับน้ำ (sump)

4. อุทกวิทยา และคุณภาพน้ำ		
1. ให้จัดสร้างบ่อดักตะกอน ขนาดพื้นที่ 3.5 ไร่ บริเวณทางทิศเหนือของพื้นที่โครงการ เพื่อรองรับการไหลบ่าของน้ำผิวดินภายในโครงการ และจัดให้มีบ่อ sump บริเวณพื้นที่ต่ำสุดของการทำเหมืองแต่ละช่วงปี	<ul style="list-style-type: none"> วิศวกรผู้ควบคุมของโครงการได้จัดสร้างบ่อดักตะกอน บริเวณทางทิศเหนือของพื้นที่โครงการ เพื่อรองรับการไหลบ่าของน้ำผิวดินภายในโครงการ และจัดให้มีบ่อรับน้ำ (sump) ในบริเวณพื้นที่ต่ำสุดของบ่อเหมือง ดังรูปที่ 2-10 	-

บ่อดักตะกอน

บ่อรับน้ำ (sump)

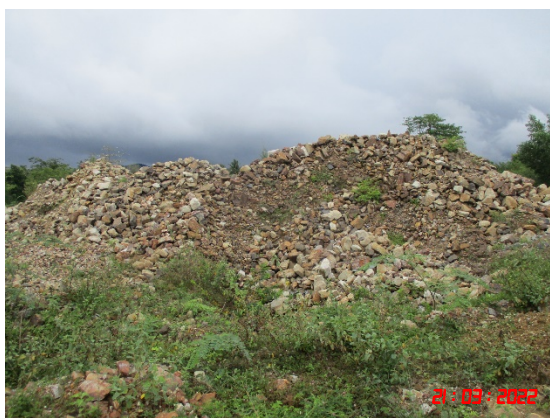
รูปที่ 2-12 พื้นที่เก็บกองเปลือกดินและเศษหินชั่วคราว

5. ทรัพยากรดิน		
1. กำหนดให้พื้นที่เก็บกองเปลือกดินและเศษหินชั่วคราว โดยตำแหน่งของที่เก็บกองจะต้องไม่ก่อให้เกิดการชะล้างของน้ำไหลบ่าผิวดินออกสู่ภายนอกโครงการ	<ul style="list-style-type: none"> ผู้ถือประทานบัตรได้จัดเตรียมพื้นที่เก็บกองเปลือกดินและเศษหินชั่วคราว โดยจัดเตรียมไว้ในพื้นที่ที่ไม่ก่อให้เกิดการชะล้างของน้ำไหลบ่าผิวดินออกสู่ภายนอกโครงการ ดังรูปที่ 2-12 	-

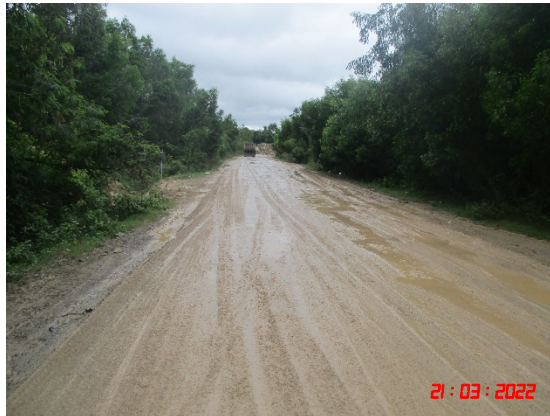
รูปที่ 2-13 เส้นทางขนส่งแร่

2. ให้จัดสร้างคันทำนบกินระหว่างหมายเลขหลักหมายเขตเหมืองแร่ที่ 4-12 บริเวณทางทิศเหนือของพื้นที่โครงการ ปรับสภาพพื้นที่หน้าเหมือง และสร้างเส้นทางขนส่งลำเลียงหินภายในโครงการ	<ul style="list-style-type: none"> ผู้ถือประทานบัตรได้สร้างคันทำนบกิน ปรับสภาพพื้นที่หน้าเหมือง และสร้างเส้นทางลำเลียงหินภายในโครงการ ดังรูปที่ 2-13 	-

เงื่อนไขตามมาตรการ	ผลการปฏิบัติตามมาตรการ	ปัญหา อุปสรรค ที่ไม่สามารถปฏิบัติตามมาตรการ และแนวทางแก้ไข
2. คุณภาพอากาศ		
1. ให้ดูแลรักษาเส้นทางขนส่งลำเลียงหินของโครงการให้อยู่ในสภาพดีตลอดระยะเวลาปฏิบัติงาน	<ul style="list-style-type: none"> ผู้ถือประทานบัตรได้ดูแลรักษาเส้นทางขนส่งลำเลียงหินของโครงการให้อยู่ในสภาพดีพร้อมใช้งานอยู่เสมอ หากเกิดการชำรุดเสียหายจะรีบดำเนินการปรับปรุงซ่อมแซมทันที ดังรูปที่ 2-13 	-

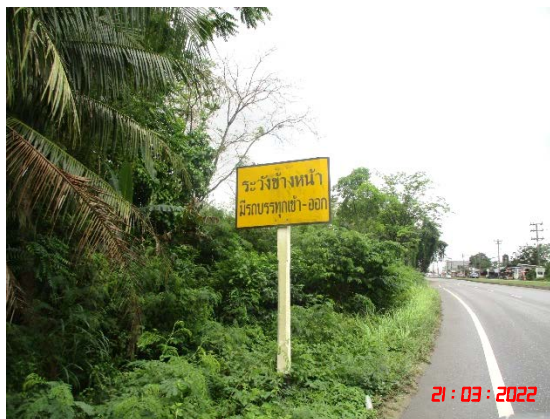
รูปที่ 2-14 ป้ายเตือนระวังรถบรรทุกเข้า-ออก

6. คมนาคม		
1. ให้จัดทำป้ายเตือนภัยให้ระวางรถบรรทุกและป้ายจำกัดความเร็วรถบริเวณทางแยกและเขตชุมชน บริเวณทางหลวงหมายเลข 407 ก่อนถึงพื้นที่โครงการ บริเวณทางสาธารณประโยชน์ของอบจ.สงขลา ก่อนออกสู่ทางหลวงหมายเลข 414 และเส้นทางขนส่งลำเลียงหินทางทิศตะวันตกเฉียงเหนือของพื้นที่โครงการ โดยให้มีระยะห่างด้านละ 50, 100 และ 200 เมตร	<ul style="list-style-type: none"> ผู้ถือประทานบัตรได้จัดสรรงบประมาณในการจัดทำป้ายเตือนภัยให้ระวางรถบรรทุกและป้ายจำกัดความเร็วรถ บริเวณด้านหน้าพื้นที่โครงการ ทางแยกและเขตชุมชน ดังรูปที่ 2-14 	-

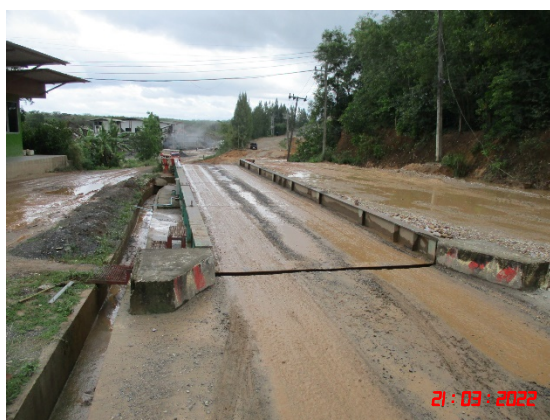
รูปที่ 2-15 จุดซั้งน้ำหนักรถบรรทุก

เงื่อนไขตามมาตรการ	ผลการปฏิบัติตามมาตรการ	ปัญหา อุปสรรค ที่ไม่สามารถปฏิบัติตามมาตรการ และแนวทางแก้ไข
2. ให้กำหนดน้ำหนักรบรรทุกและความเร็วรถบรรทุกให้เป็นไปตามที่ทางราชการกำหนด	<ul style="list-style-type: none"> ผู้ถือประทานบัตรได้ออกกฎระเบียบควบคุมน้ำหนักบรรทุกและความเร็วรถบรรทุกให้เป็นไปตามที่ทางราชการกำหนด โดยกำหนดให้ชั่งน้ำหนักบรรทุกทุกก่อนเข้า-ออกพื้นที่โครงการ ดังรูปที่ 2-15 	-

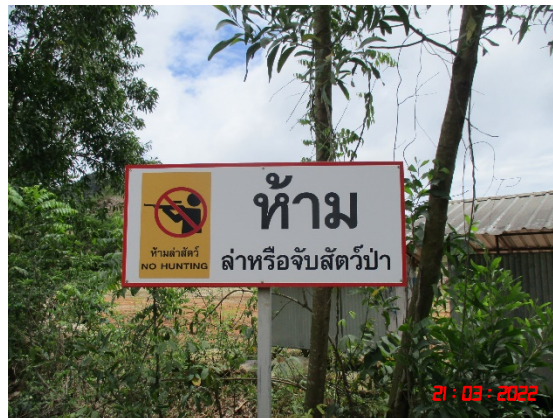
รูปที่ 2-16 ป้ายเตือนห้ามล่าสัตว์

7. ป่าไม้ และสัตว์ป่า		
1. กำหนดกฎระเบียบข้อบังคับพนักงานของโครงการ ห้ามทำการล่าสัตว์ หรือกระทำการอื่นใดอันเป็นการคุกคามต่อชีวิตและถิ่นที่อยู่อาศัยของสัตว์ป่า หากฝ่าฝืนจะได้รับบทลงโทษตามกฎหมาย	<ul style="list-style-type: none"> ผู้ถือประทานบัตรได้ออกกฎระเบียบข้อบังคับพนักงานของโครงการ ห้ามทำการล่าสัตว์ หรือกระทำการอื่นใดอันเป็นการคุกคามต่อชีวิตและถิ่นที่อยู่อาศัยของสัตว์ป่า หากฝ่าฝืนจะได้รับบทลงโทษตามกฎหมาย โดยติดป้ายเตือนให้มองเห็นชัดเจน ดังรูปที่ 2-16 	-

เงื่อนไขตามมาตรการ	ผลการปฏิบัติตามมาตรการ	ปัญหา อุปสรรค ที่ไม่สามารถปฏิบัติตามมาตรการ และแนวทางแก้ไข
สัตว์ป่าหรือการกระทำอื่นใด ซึ่งเป็นความผิดตามกฎหมายว่าด้วยการป่าไม้ โดยให้จัดทำป้ายแสดงอย่างชัดเจน และดูแลรักษาป้ายดังกล่าวให้อยู่ในสภาพดีตลอดอายุประทานบัตร	กฎหมายว่าด้วยการป่าไม้ โดยติดป้ายเตือนให้มองเห็นชัดเจน ดังรูปที่ 2-16

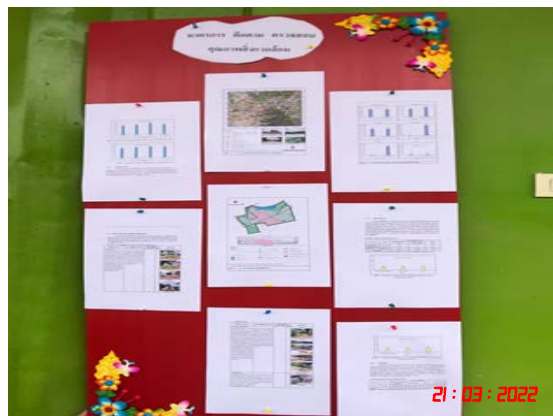
รูปที่ 2-17 ป้ายประชาสัมพันธ์ผลการติดตามตรวจสอบผลกระทบสิ่งแวดล้อม

2. ให้จัดทำป้ายประชาสัมพันธ์ผลการติดตามตรวจสอบผลกระทบสิ่งแวดล้อมติดตั้งบริเวณพื้นที่โครงการ บ้านคลองเปล	<ul style="list-style-type: none"> ● ผู้ถือประทานบัตรได้จัดทำป้ายประชาสัมพันธ์ผลการติดตามตรวจสอบผลกระทบสิ่งแวดล้อมบริเวณด้านหน้าพื้นที่โครงการให้สามารถมองเห็นได้อย่างชัดเจน ดังรูปที่ 2-17 	-

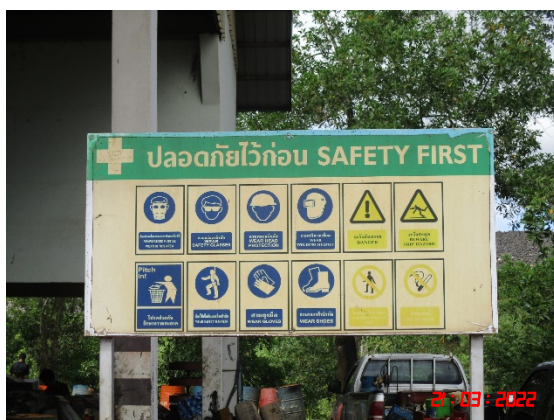
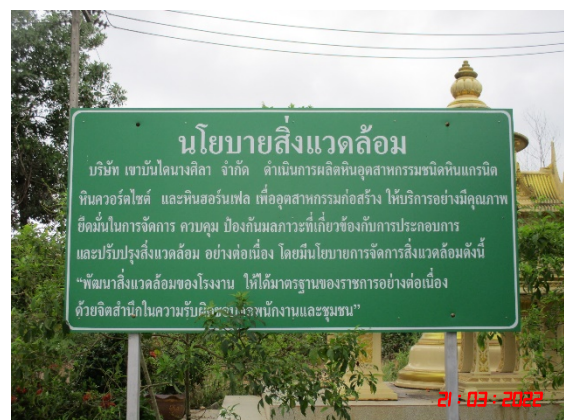
รูปที่ 2-18 ป้ายนโยบายด้านความปลอดภัย และป้ายนโยบายด้านสิ่งแวดล้อม

3. ให้จัดทำป้ายนโยบายด้านความปลอดภัยและนโยบายด้านสิ่งแวดล้อมบริเวณพื้นที่โครงการ	<ul style="list-style-type: none"> ● ผู้ถือประทานบัตรได้จัดทำป้ายนโยบายด้านความปลอดภัยและนโยบายด้านสิ่งแวดล้อมติดตั้งไว้บริเวณพื้นที่โครงการ ดังรูปที่ 2-18 	-

ป้ายนโยบายด้านความปลอดภัย

ป้ายนโยบายด้านสิ่งแวดล้อม

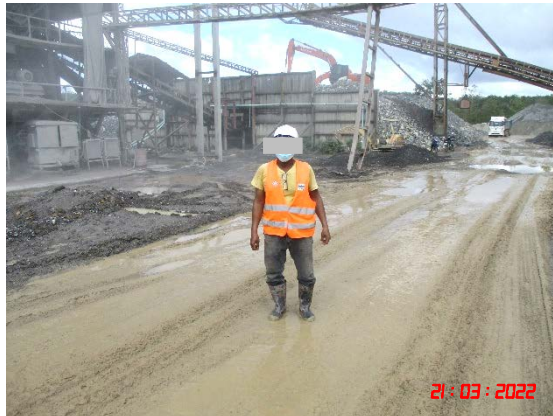
รูปที่ 2-19 การสวมใส่อุปกรณ์ป้องกันอันตรายส่วนบุคคล

4. ให้จัดสภาพสิ่งแวดล้อมของสำนักงานให้ถูกสุขลักษณะ เช่น จัดวางภาชนะรองรับขยะให้เป็นระเบียบเรียบร้อย จัดให้มีอุปกรณ์ป้องกันอันตรายที่เหมาะสมกับสภาพงาน และมีจำนวนเพียงพอกับพนักงาน	<ul style="list-style-type: none"> ● ผู้ถือประทานบัตรได้จัดสภาพสิ่งแวดล้อมของสำนักงานให้ถูกสุขลักษณะ และจัดให้มีอุปกรณ์ป้องกันอันตรายที่เหมาะสมกับสภาพงาน และมีจำนวนเพียงพอกับพนักงาน ดังรูปที่ 2-19 	-

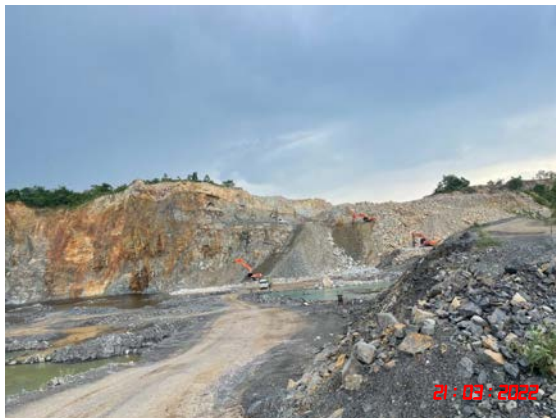
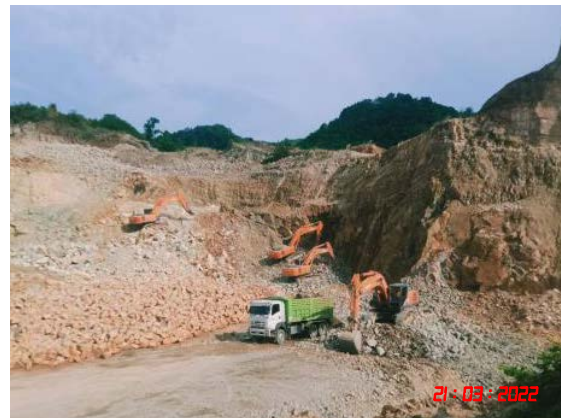
รูปที่ 2-22 หน้าเหมืองปัจจุบันของโครงการ

2. ให้เปิดหน้าเหมืองตามแผนผังโครงการกำหนดในลักษณะชั้นบันได ขั้นบันไดสูงไม่เกิน 10 เมตร และมีความกว้างของแต่ละชั้นไม่น้อยกว่า 10 เมตร ความลาดชันรวมของหน้าเหมืองไม่เกิน 45 องศา รวมทั้งต้องตรวจสอบเสถียรภาพของหน้าเหมืองชั้นบันไดให้อยู่ในสภาพที่ปลอดภัย	<ul style="list-style-type: none"> วิศวกรผู้ควบคุมของโครงการได้วางแผนในการเปิดหน้าเหมืองให้ เป็นไปตามแผนผังโครงการทำเหมือง โดยเปิดหน้าเหมืองในลักษณะ ขั้นบันไดตามที่มาตรการกำหนด พร้อมทั้งควบคุมความลาดชันรวมของหน้าเหมืองไม่เกิน 45 องศา เพื่อป้องกันการพังทลายของหน้าเหมือง ดังรูปที่ 2-22 	-

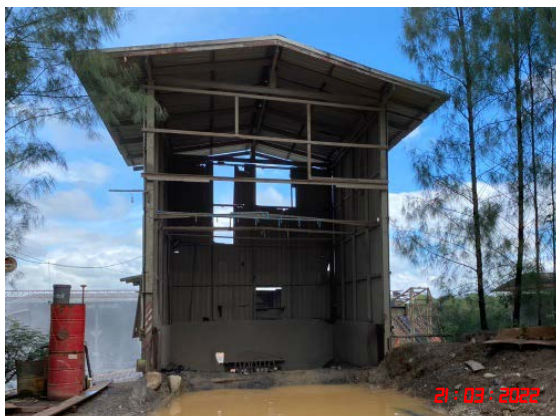
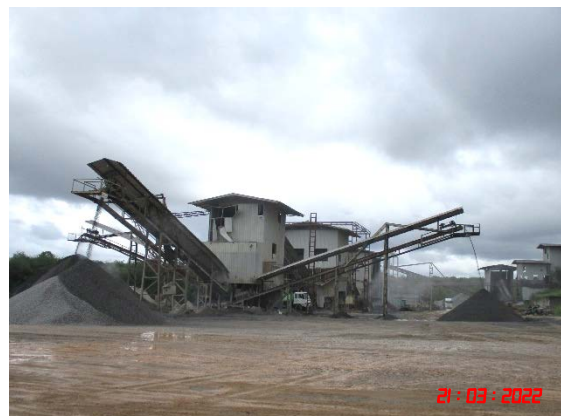
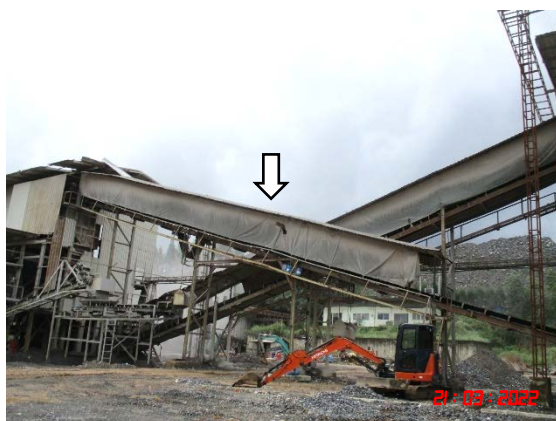
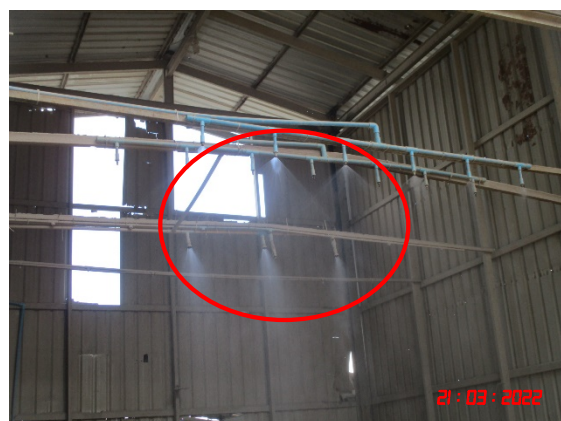
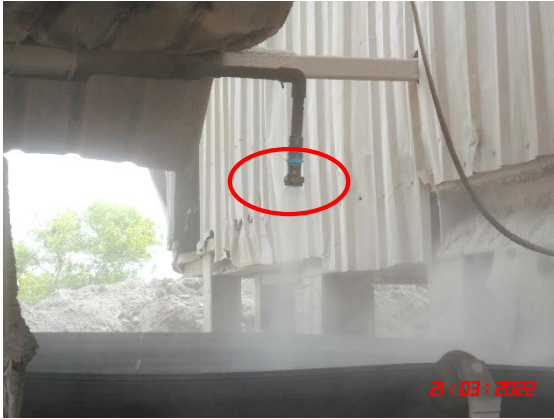
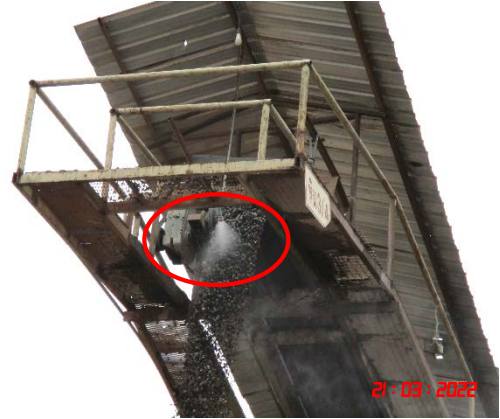
รูปที่ 2-23 ระบบป้องกันผลกระทบสิ่งแวดล้อมบริเวณโรงโม่หินของโครงการ

อาคารปิดคลุมยังรับหินใหญ่

อาคารปิดคลุมโรงโม่หิน

หลังคาปิดคลุมสายพานลำเลียง

ระบบสเปรย์น้ำบริเวณยังรับหินใหญ่

ระบบสเปรย์น้ำบริเวณสายพานลำเลียง

ระบบสเปรย์น้ำบริเวณปลายสายพานลำเลียง

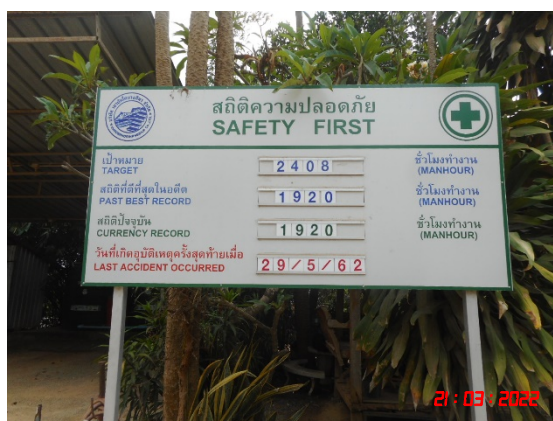
รูปที่ 2-31 ป้ายสถิติการเกิดอุบัติเหตุ

เงื่อนไขตามมาตรการ	ผลการปฏิบัติตามมาตรการ	ปัญหา อุปสรรค ที่ไม่สามารถปฏิบัติตามมาตรการ และแนวทางแก้ไข
6. สาธารณสุขอาชีวอนามัย และความปลอดภัย		
<p>1. ตรวจสอบสุขภาพทั่วไปของพนักงาน และตรวจสอบสุขภาพพนักงานที่มีหน้าที่ความรับผิดชอบและโอกาสสัมผัสโดยละเอียด โดยให้ดำเนินการตั้งแต่ก่อนเริ่มการทำงาน และตรวจสอบสุขภาพเป็นประจำทุกปีต่อเนื่องตลอดระยะการดำเนินโครงการ ได้แก่</p> <ul style="list-style-type: none"> - สุขภาพทั่วไป - สมรรถภาพการได้ยิน - สมรรถภาพปอด - โรคเกี่ยวกับระบบทางเดินหายใจ - โรคซิลิโคซิส 	<ul style="list-style-type: none"> • ผู้ถือประทานบัตรได้จัดสรรงบประมาณในการตรวจสอบสุขภาพพนักงานของโครงการ เป็นประจำทุกปีอย่างต่อเนื่อง โดยได้ดำเนินการตรวจสอบสุขภาพพนักงานร่วมกับประชาชนรอบพื้นที่เหมืองแร่ ดังเอกสารแนบ 7 	-
<p>2. บันทึกสถิติ สาเหตุของการเกิดอุบัติเหตุ และการป้องกันแก้ไข</p>	<ul style="list-style-type: none"> • ผู้ถือประทานบัตรได้จัดทำป้ายสถิติของการเกิดอุบัติเหตุ ไว้บริเวณด้านหน้าพื้นที่โครงการให้สามารถมองเห็นชัดเจน ดังรูปที่ 2-31 	-

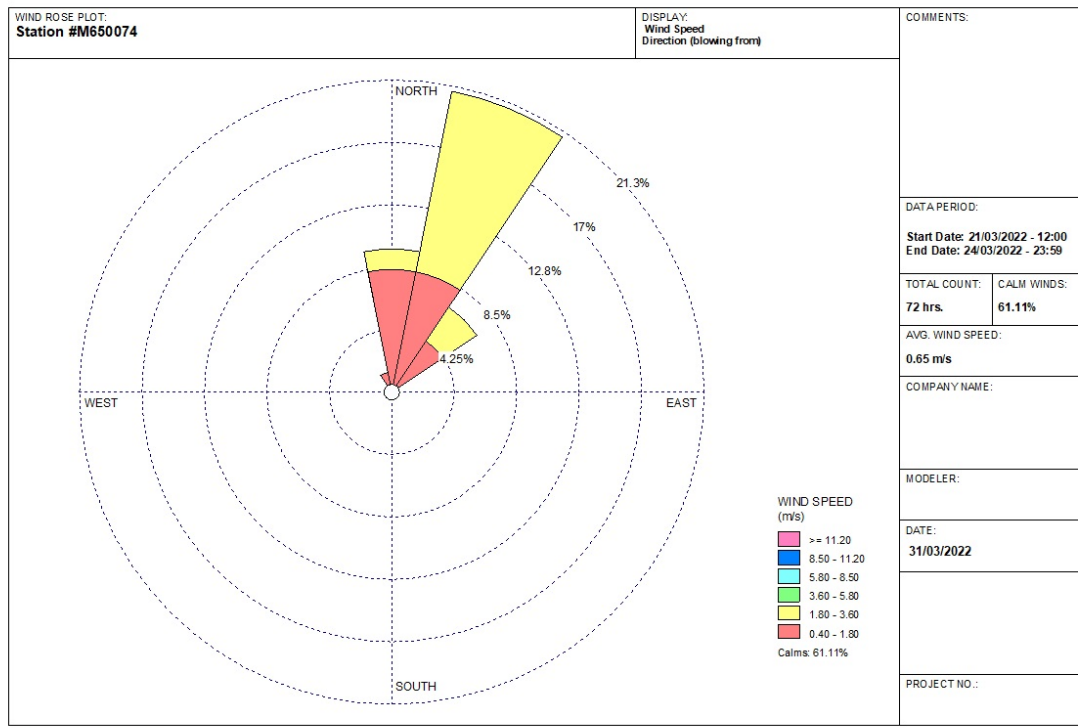
รูปที่ 2-33 ผังแสดงความเร็วและทิศทางลม

การตรวจวัดความเร็วและทิศทางลม โครงการเหมืองแร่หินอุตสาหกรรมชนิดหินแกรนิต เพื่ออุตสาหกรรมก่อสร้าง และหินอุตสาหกรรมชนิดหินอื่นๆ เพื่ออุตสาหกรรมก่อสร้าง ประทานบัตรที่ 27667/16228 ของ บริษัท เขابันไดนางศิลา จำกัด โดยทำการตรวจวัดบริเวณโรงเรียนบ้านเกาะหมี่ ระหว่างวันที่ 21-24 มีนาคม 2565 พบว่า ลมที่พัดส่วนใหญ่พัดมาจากทางด้านทิศตะวันออกเฉียงเหนือก่อนไปทางทิศเหนือ พัดผ่านด้วยความเร็ว ต่ำกว่า 0.4 เมตร/วินาที ซึ่งลมดังกล่าวจัดเป็นลมสงบ (Calm) ตามการแบ่งขนาดลมของโบฟอร์ต (The Beau fort Scale of Wind-ภูมิศาสตร์ กายภาพ, ทวี ทองสว่าง และคณะ, 2536) แสดงดังรูปที่ 2-33 และตารางที่ 2-6 และเนื่องจากลมส่วนใหญ่พัดมาจากทางด้านทิศตะวันออกเฉียงเหนือก่อนไปทางทิศเหนือ จุดที่จะได้รับผลกระทบจากโครงการมากที่สุด คือ ศาลเจ้านาจา แต่จากผลการตรวจวัดคุณภาพอากาศ พบว่า บริเวณศาลเจ้านาจา มีค่าปริมาณฝุ่นละอองแขวนลอยรวม (TSP) อยู่ระหว่าง 0.028-0.043 มิลลิกรัมต่อลูกบาศก์เมตร และมีค่าปริมาณฝุ่นละอองขนาดเล็กกว่า 10 ไมครอน อยู่ระหว่าง 0.012-0.021 มิลลิกรัมต่อลูกบาศก์เมตร ซึ่งมีค่าอยู่ในเกณฑ์มาตรฐาน แสดงให้เห็นว่าทางโครงการได้ปฏิบัติตามมาตรการลดผลกระทบในเรื่องการฟุ้งกระจายของฝุ่นละออง จากกิจกรรมการทำเหมือง และกิจกรรมการขนส่งแร่อย่างเคร่งครัด และมีมาตรการป้องกันการฟุ้งกระจายของฝุ่นละอองอย่างต่อเนื่อง โดยการสร้างอาคารปิดคลุมโรงแต่งแร่ ติดตั้งระบบสเปรย์น้ำตามแหล่งกำเนิดฝุ่นละออง และฉีดพรมน้ำตามเส้นทางขนส่งแร่เป็นประจำ แสดงผลการตรวจวัดทางห้องปฏิบัติการดังเอกสารแนบ 10 เอกสารสอบเทียบเครื่องมือดังเอกสารแนบ 11 และเอกสารอนุญาตขึ้นทะเบียนห้องปฏิบัติการวิเคราะห์ดังเอกสารแนบ 12
