โครงการเหมืองแร่หินอุตสาหกรรมชนิดหินบะซอลต์ เพื่ออุตสาหกรรมก่อสร้าง

ประทานบัตรที่ 28803/15911

ตำบลท่าเยี่ยม อำเภอลำทะเมนชัย จังหวัดนครราชสีมา

มาตรการป้องกันและแก้ไขผลกระทบสิ่งแวดล้อม และมาตรการติดตามตรวจสอบคุณภาพสิ่งแวดล้อม

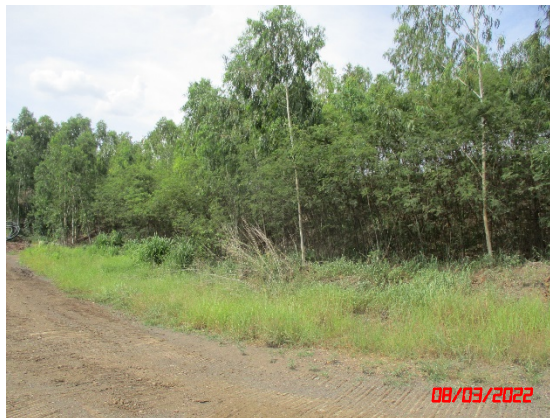
รูปที่ 2-1 แนวต้นไม้โดยรอบพื้นที่โครงการ

2. ให้จัดเตรียมกล้าไม้ที่จะปลูกในบริเวณที่เอื้ออำนวยต่อการปลูก เช่น โดยรอบพื้นที่โครงการ เป็นต้น	<ul style="list-style-type: none"> ผู้ถือประทานบัตรได้จัดเตรียมกล้าไม้ที่จะปลูกในบริเวณที่เอื้ออำนวยต่อการปลูก โดยดำเนินการปลูกต้นไม้โดยรอบพื้นที่โครงการ ดังรูปที่ 2-1 	-

5. ให้ปลูกไม้ยืนต้นโตเร็ว เช่น ยูคาลิปตัส กระถินณรงค์ หรือกระถินเทพา ล้อมรอบพื้นที่โรงโม่หิน อย่างน้อยจำนวน 3 แถว ในลักษณะแบบสลับฟันปลา โดยมีระยะห่างระหว่างต้นและแถวประมาณ 2x2 เมตร เพื่อปิดกั้นทิศทางลม เสียง และเป็นตัวกรองฝุ่นละอองจากโรงแต่งแร่เข้าสู่ภายนอก อีกทั้งยังช่วยลดผลกระทบทางด้านทัศนียภาพได้อีกด้วย	<ul style="list-style-type: none"> ● ผู้ถือประทานบัตรได้ดำเนินการปลูกไม้ยืนต้นโตเร็ว เพื่อปิดกั้นทิศทางลม เสียง และเป็นตัวกรองฝุ่นละอองจากโรงแต่งแร่เข้าสู่ภายนอก อีกทั้งยังช่วยลดผลกระทบทางด้านทัศนียภาพได้อีกด้วย ดังรูปที่ 2-1 	-

เงื่อนไขตามมาตรการ	ผลการปฏิบัติตามมาตรการ	ปัญหา อุปสรรค ที่ไม่สามารถปฏิบัติตามมาตรการ และแนวทางแก้ไข
5. ให้จัดหาน้ำดื่มที่สะอาด และสร้างห้องสุขาไว้บริการพนักงานอย่างเพียงพอ	<ul style="list-style-type: none"> ผู้ถือประทานบัตรได้จัดหาน้ำดื่มที่สะอาด และสร้างห้องสุขาไว้บริการพนักงานอย่างเพียงพอ ดังรูปที่ 2-15 	-
3. ทศนียภาพ		
1. ให้ปลูกไม้ยืนต้นโตเร็ว เช่น ยูคาลิปตัส กระถินณรงค์ หรือกระถินเทพา ล้อมรอบพื้นที่ทำเหมือง และในที่สามารถดำเนินการได้ อย่างน้อยจำนวน 3 แถว ในลักษณะแบบสลับฟันปลา โดยมีระยะห่างระหว่างต้นและแถวประมาณ 2x2 เมตร เพื่อช่วยลดผลกระทบทางด้านทัศนียภาพ นอกจากนี้ ยังช่วยปิดกั้นทิศทางลม เสียง และเป็นตัวกรองฝุ่นละอองออกสู่ภายนอกให้อีกด้วย	<ul style="list-style-type: none"> ผู้ถือประทานบัตรได้ดำเนินการปลูกไม้ยืนต้นโตเร็วล้อมรอบพื้นที่ทำเหมือง และในบริเวณที่สามารถดำเนินการได้ เพื่อช่วยลดผลกระทบทางด้านทัศนียภาพ ปิดกั้นทิศทางลม เสียง และเป็นตัวกรองฝุ่นละอองออกสู่ภายนอก ดังรูปที่ 2-1 	-

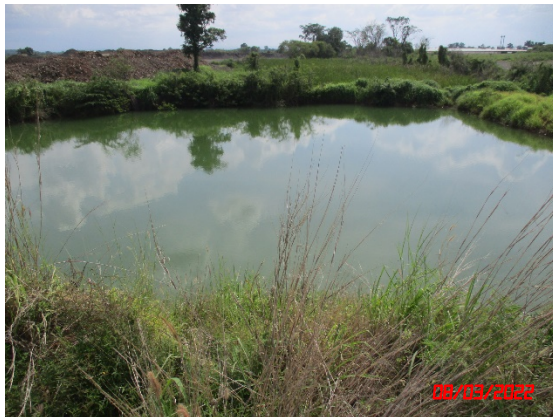
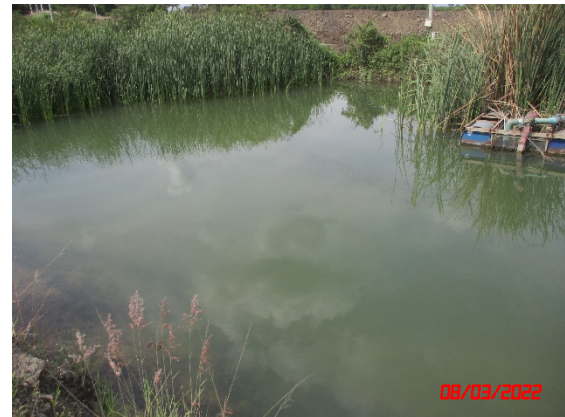
รูปที่ 2-2 บ่อดักตะกอนของโครงการ

2. อุทกวิทยา		
1. ให้จัดสร้างบ่อดักตะกอน พื้นที่ประมาณ 2.5 ไร่ ลึก 3 เมตร จำนวน 2 บ่อ ทางด้านทิศตะวันตกของพื้นที่โครงการ เพื่อรองรับน้ำจากพื้นที่โครงการ และจัดสร้างบ่อดักตะกอน พื้นที่ประมาณ 1 ไร่ ลึก 3 เมตร ทางด้านทิศตะวันตกของพื้นที่โรงโม่หิน เพื่อรองรับน้ำจากพื้นที่โรงโม่หินของโครงการ	<ul style="list-style-type: none"> ผู้ถือประทานบัตรได้จัดสร้างบ่อดักตะกอน จำนวน 2 บ่อ ทางด้านทิศตะวันตกของพื้นที่โครงการ และทางด้านทิศตะวันตกของพื้นที่โรงโม่หิน เพื่อรองรับน้ำจากพื้นที่โรงโม่หินของโครงการ ดังรูปที่ 2-2 	-

ทางด้านทิศตะวันตกของพื้นที่โครงการ

ทางด้านทิศตะวันตกของพื้นที่โรงโม่หิน

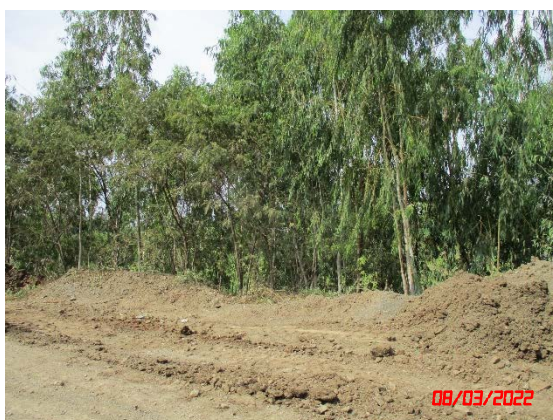
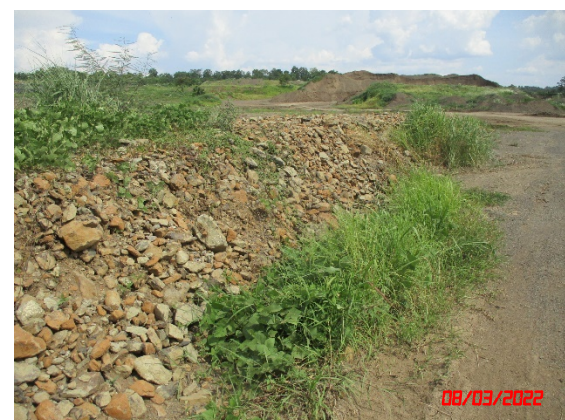
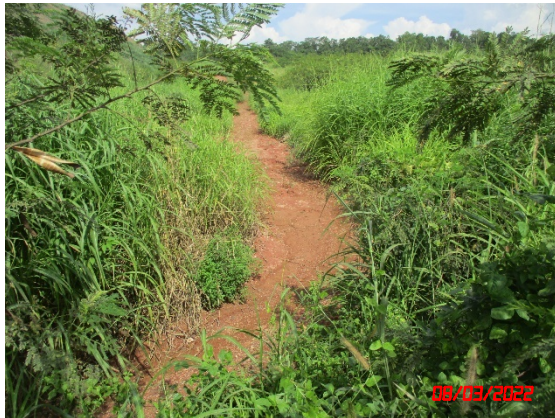
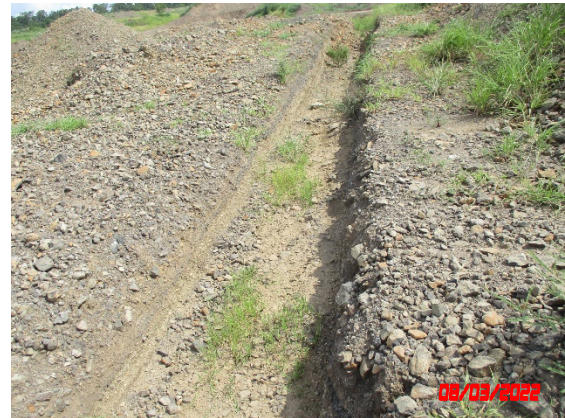
รูปที่ 2-3 คันทำนบดิน และคูระบายน้ำ

2. ให้สร้างคันทำนบขนาดความกว้างของฐาน 2.5 เมตร สูง 1 เมตร สันคันทำนบกว้าง 0.5 เมตร พร้อมทั้งจัดสร้างคุรระบายน้ำขนาดความกว้างท้องร่อง 0.5 เมตร ลึก 0.5 เมตร ด้านบนกว้าง 1.5 เมตร เพื่อป้องกันการชะล้างตะกอนมูลดินออกสู่ภายนอก	<ul style="list-style-type: none"> ผู้ถือประทานบัตรได้ดำเนินการสร้างคันทำนบ พร้อมทั้งจัดสร้างคุรระบายน้ำ เพื่อป้องกันการชะล้างตะกอนมูลดินออกสู่ภายนอก ดังรูปที่ 2-3 	-

3. อุทกวิทยาและคุณภาพน้ำ		
1. ให้ทำการเก็บกองเปลือกดินในพื้นที่เก็บกอง (ชั่วคราว) ขนาด 2.5 ไร่ เก็บกองสูงไม่เกิน 5 เมตร พร้อมทั้งขุดคูระบายน้ำและคันทำนบดินรอบกองเปลือกดิน และสร้างบ่อดักตะกอนขนาด 1 ไร่ ลึก 3 เมตร ไว้เพื่อป้องกันการชะล้างตะกอนดินออกสู่ภายนอก	<ul style="list-style-type: none"> ผู้ถือประทานบัตรได้ทำการเก็บกองเปลือกดินในพื้นที่เก็บกอง (ชั่วคราว) ดังรูปที่ 2-8 พร้อมทั้งขุดคูระบายน้ำและคันทำนบดินรอบกองเปลือกดิน และสร้างบ่อดักตะกอน ไว้เพื่อป้องกันการชะล้างตะกอนดินออกสู่ภายนอก ดังรูปที่ 2-3 	-

2. ให้ปลูกพืชคลุมดินจำพวกหญ้าแฝกบนคันทำนบดิน และบริเวณขอบบ่อดักตะกอน เพื่อป้องกันการชะล้างพังทลายของหน้าดินและหน้าเหมืองของโครงการ	<ul style="list-style-type: none"> ผู้ถือประทานบัตรได้ปลูกพืชคลุมดินบนคันทำนบดิน และบริเวณขอบบ่อดักตะกอน เพื่อป้องกันการชะล้างพังทลายของหน้าดินและหน้าเหมืองของโครงการ ดังรูปที่ 2-3 	-

5. จัดเตรียมพื้นที่เก็บกองเปลือกดินและมูลดินทราย เนื้อที่ประมาณ 15 ไร่ โดยให้เก็บกองความสูงไม่เกิน 10 เมตร พร้อมจัดให้มีร่องระบายน้ำเพื่อเบี่ยงเบนทางน้ำชะล้างให้ไหลลงบ่อดักตะกอน	<ul style="list-style-type: none"> ผู้ถือประทานบัตรได้จัดเตรียมพื้นที่เก็บกองเปลือกดินและมูลดินทราย ดังรูปที่ 2-8 พร้อมทั้งสร้างร่องระบายน้ำเพื่อเบี่ยงเบนทางน้ำชะล้างให้ไหลลงบ่อดักตะกอน ดังรูปที่ 2-3 	-

คันทำนบดิน

คูระบายน้ำ

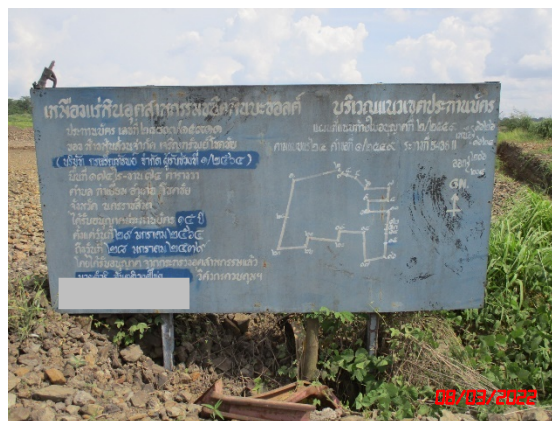
รูปที่ 2-4 ป้ายแสดงขอบเขตพื้นที่โครงการ

1. ให้กำหนดขอบเขตพื้นที่ที่จะต้องใช้ในการดำเนินการทำเหมืองและกิจกรรมต่างๆ โดยการแสดงสัญลักษณ์หรือป้ายให้เห็นอย่างชัดเจน และบริเวณพื้นที่ไม่มีส่วนเกี่ยวข้องกับการทำเหมือง และกิจกรรมใดๆ จะต้องรักษาสภาพธรรมชาติเดิมไว้ให้มากที่สุด	<ul style="list-style-type: none"> ผู้ถือประทานบัตรได้จัดสรรงบประมาณในการจัดทำป้ายแสดงขอบเขตพื้นที่ที่ใช้ในการดำเนินการทำเหมืองและกิจกรรมต่างๆ ให้เห็นอย่างชัดเจน ดังรูปที่ 2-4 และบริเวณพื้นที่ไม่มีส่วนเกี่ยวข้องกับการทำเหมือง และกิจกรรมใดๆ โดยรักษาสภาพเดิมไว้ให้มากที่สุด 	-
คุณค่าการใช้ประโยชน์ของมนุษย์

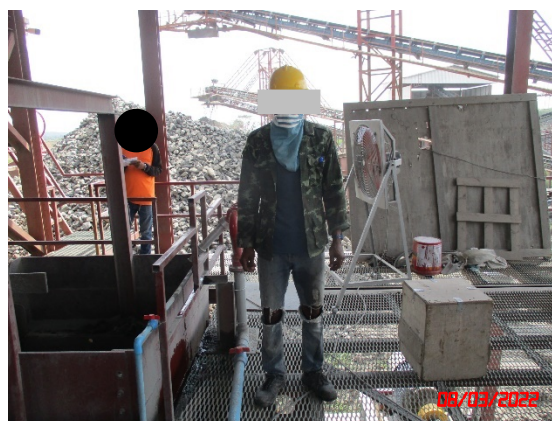
รูปที่ 2-5 การสวมใส่อุปกรณ์ป้องกันอันตรายส่วนบุคคล

2. การสาธารณสุข และอาชีวอนามัย		
1. ให้จัดหาอุปกรณ์เพื่อป้องกันอันตรายส่วนบุคคลให้กับพนักงานในขณะปฏิบัติงานอยู่ในพื้นที่หน้าเหมือง เช่น ผ้าปิดจมูก ที่อุดหู หมวกนิรภัย รองเท้านิรภัย เป็นต้น	<ul style="list-style-type: none"> ผู้ถือประทานบัตรได้จัดสรรงบประมาณในการจัดหาอุปกรณ์ป้องกันอันตรายส่วนบุคคลให้กับพนักงานในขณะปฏิบัติงานอยู่ในพื้นที่หน้าเหมือง ดังรูปที่ 2-5 	-

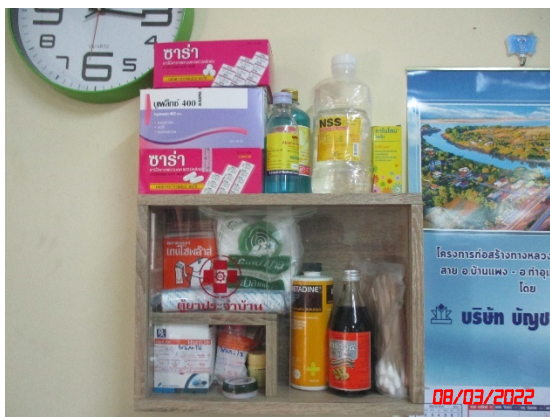
รูปที่ 2-6 อุปกรณ์ปฐมพยาบาลเบื้องต้น

3. ให้จัดเตรียมอุปกรณ์ต่างๆ ที่ใช้ในการปฐมพยาบาลเบื้องต้นไว้ให้พร้อม	<ul style="list-style-type: none"> ผู้ถือประทานบัตรได้จัดสรรงบประมาณในการจัดเตรียมอุปกรณ์ต่างๆ ที่ใช้ในการปฐมพยาบาลเบื้องต้นไว้ให้พร้อม ดังรูปที่ 2-6 	-

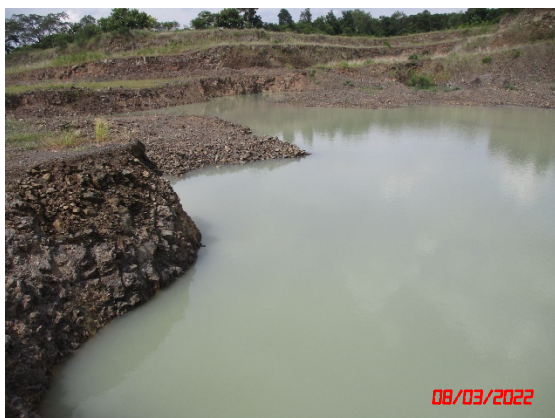
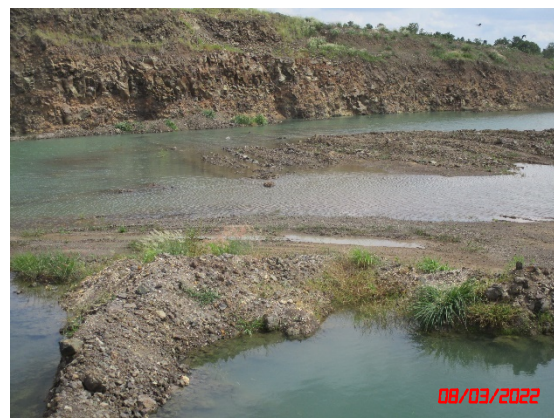
รูปที่ 2-7 พื้นที่หน้าเหมืองปัจจุบัน

เงื่อนไขตามมาตรการ	ผลการปฏิบัติตามมาตรการ	ปัญหา อุปสรรค ที่ไม่สามารถปฏิบัติตามมาตรการ และแนวทางแก้ไข
ทรัพยากรสิ่งแวดล้อมทางกายภาพ		
1. ลักษณะภูมิประเทศ		
1.1 ระยะดำเนินการทำเหมือง		
1. ให้เปิดหน้าเหมืองตามแผนผังที่กำหนดไว้ในแต่ละช่วงอย่างเคร่งครัด และออกแบบการทำเหมืองในลักษณะขั้นบันไดมีความสูงแต่ละขั้นไม่เกิน 10 เมตร และความกว้างไม่ต่ำกว่า 10 เมตร รวมทั้งควบคุมความลาดชันสุดท้ายของหน้าเหมืองไม่เกิน 45 องศา	<ul style="list-style-type: none"> วิศวกรผู้ควบคุมของโครงการได้ออกแบบและวางแผนในการเปิดหน้าเหมืองตามแผนผังที่กำหนดไว้ในแต่ละช่วงอย่างเคร่งครัด โดยเปิดหน้าเหมืองในลักษณะขั้นบันได และควบคุมความลาดชันสุดท้ายของหน้าเหมืองไม่เกิน 45 องศา เพื่อป้องกันการพังทลายของหน้าเหมืองดังรูปที่ 2-7 	-

2. กำหนดการเปิดหน้าเหมืองให้มีทิศทางและลำดับขั้นตอน ตลอดจนขอบเขตพื้นที่ทำเหมืองตามแผนผังโครงการทำเหมืองโดยเคร่งครัด โดยให้ทำเหมืองในลักษณะชั้นบันได มีความสูงของชั้นบันไดไม่เกิน 10 เมตร ความกว้างของชั้นบันไดไม่น้อยกว่า 10 เมตร และควบคุมความลาดชันของหน้าเหมืองโดยรวมไม่เกิน 45 องศา รวมทั้งตรวจสอบเสถียรภาพของหน้าเหมืองชั้นบันไดให้อยู่ในสภาพที่ปลอดภัย เพื่อป้องกันมิให้เกิดการพังถล่มหรือถล่มของดินและเศษหินบริเวณพื้นที่ทำเหมือง	<ul style="list-style-type: none"> วิศวกรผู้ควบคุมของโครงการได้วางแผนและออกแบบการทำเหมืองตามแผนผังโครงการทำเหมืองโดยเคร่งครัด โดยเปิดหน้าเหมืองในลักษณะชั้นบันได และควบคุมความลาดชันของหน้าเหมืองโดยรวมไม่เกิน 45 องศา รวมทั้งตรวจสอบเสถียรภาพของหน้าเหมืองให้อยู่ในสภาพที่ปลอดภัย เพื่อป้องกันมิให้เกิดการพังถล่มหรือถล่มของดินและเศษหินบริเวณพื้นที่ทำเหมือง ดังรูปที่ 2-7 	-

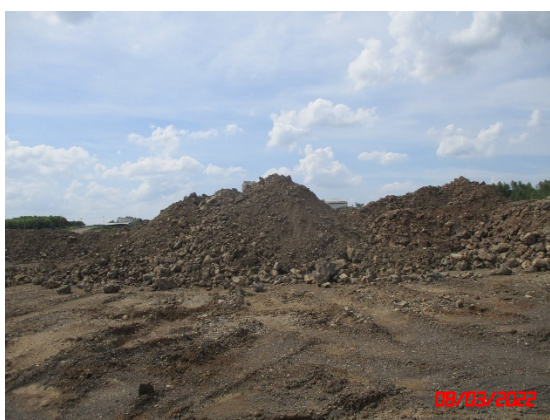
รูปที่ 2-8 พื้นที่เก็บกองเปลือกดิน

เงื่อนไขตามมาตรการ	ผลการปฏิบัติตามมาตรการ	ปัญหา อุปสรรค ที่ไม่สามารถปฏิบัติตามมาตรการ และแนวทางแก้ไข
2. เลือกดินที่เกิดจากการเปิดหน้าเหมืองให้นำไปใช้ในการปรับปรุงถนน สร้างคันทำนบกั้นดิน ส่วนที่เหลือจะต้องนำไปกองไว้บริเวณลานเก็บกองเปลือกดิน (ชั่วคราว) เพื่อนำไปฟื้นฟูสภาพพื้นที่ทำเหมืองตามแผนผังโครงการต่อไป	<ul style="list-style-type: none"> ผู้ถือประทานบัตรได้นำเปลือกดินที่ได้จากการเปิดหน้าเหมืองไปปรับปรุงถนน สร้างคันทำนบกั้นดิน ส่วนที่เหลือได้นำไปเก็บกองไว้บริเวณลานเก็บกองเปลือกดิน (ชั่วคราว) เพื่อนำไปฟื้นฟูสภาพพื้นที่ทำเหมืองตามแผนผังโครงการต่อไป ดังรูปที่ 2-8 	-

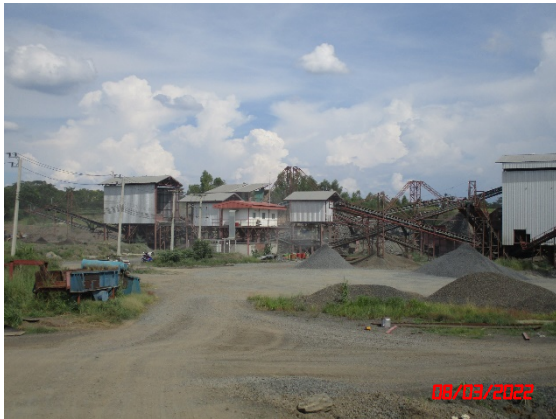
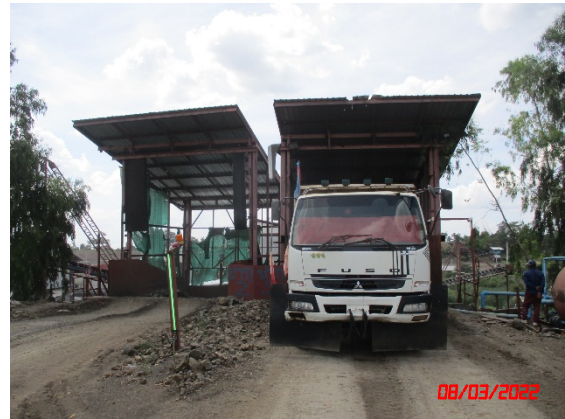
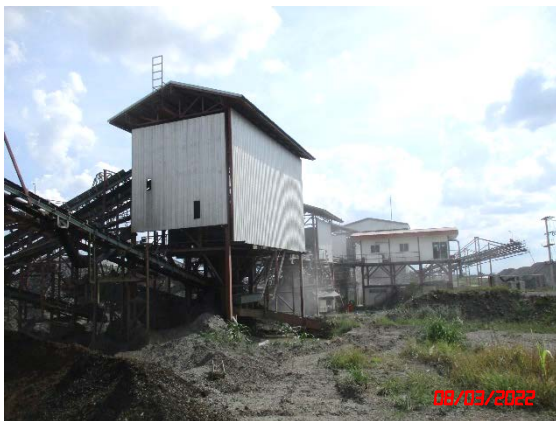
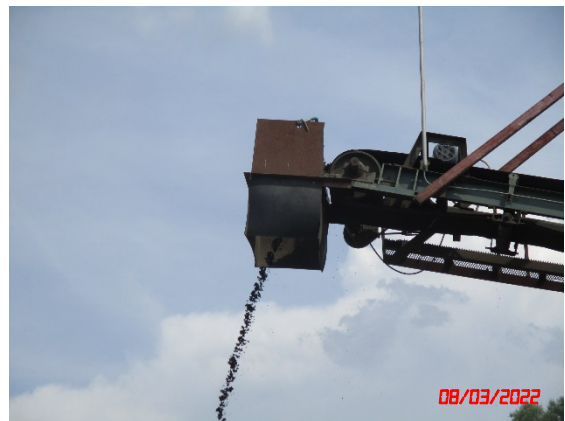
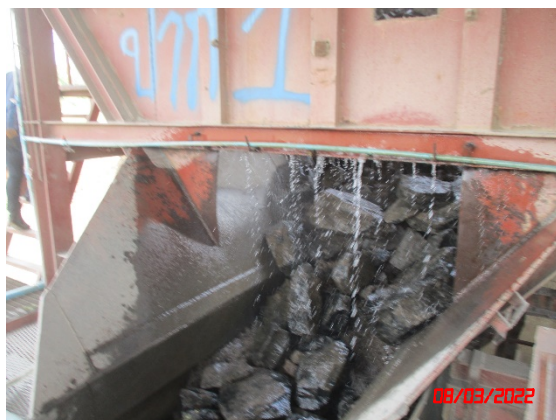
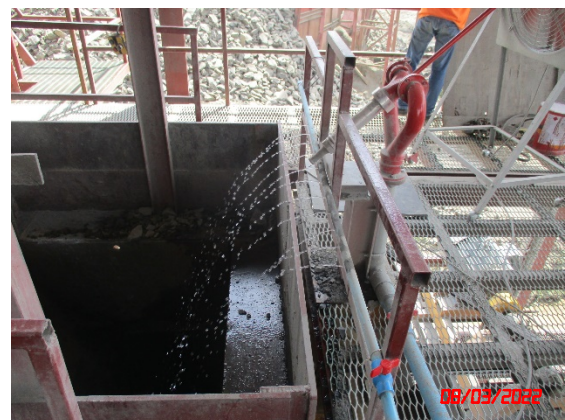
รูปที่ 2-9 ระบบป้องกันผลกระทบสิ่งแวดล้อมบริเวณโรงโม่หินของโครงการ

2. คุณภาพอากาศ เสียง และการใช้วัตถุระเบิด		
2.1 คุณภาพอากาศ		
1. โรงโม่หินจะต้องจัดทำเป็นระบบปิด คือควรสร้างอาคารปิดคลุม 3 ด้าน รวมทั้งหลังคาปากโม่แรก (Primary Crusher) ตลอดจนก่อสร้างสิ่งปกคลุมยังรับแร่ (Hopper) และตะแกรงสั่นคัดขนาด (Vibrating Screen) พร้อมทั้งติดตั้งเครื่องฉีดสเปรย์น้ำบริเวณตำแหน่งที่ก่อให้เกิดฝุ่นละออง	<ul style="list-style-type: none"> ผู้ถือประทานบัตรได้ดำเนินการจัดสร้างโรงโม่หินเป็นระบบปิด เพื่อป้องกันการฟุ้งกระจายของฝุ่นละออง รายละเอียดดังนี้ (รูปที่ 2-9) <ul style="list-style-type: none"> สร้างอาคารปิดคลุม 3 ด้าน หลังคาปากโม่แรก หลังคาปิดคลุมยังรับแร่ และตะแกรงสั่นคัดขนาด พร้อมทั้งติดตั้งเครื่องฉีดสเปรย์น้ำบริเวณตำแหน่งที่ก่อให้เกิดฝุ่นละออง 	-

เงื่อนไขตามมาตรการ	ผลการปฏิบัติตามมาตรการ	ปัญหา อุปสรรค ที่ไม่สามารถปฏิบัติตามมาตรการ และแนวทางแก้ไข
2. บริเวณปากโมที่สอง (Secondary Crusher) และตะแกรงสับคัดขนาดจะต้องมีฝาท่อหรืออุปกรณ์ที่ปิดคลุมป้องกันฝุ่น และต้องสร้างอาคารปิดคลุมเครื่องจักรทั้งหมดอย่างมิดชิด พร้อมทั้งติดตั้งเครื่องฉีดสเปรย์น้ำบริเวณตำแหน่งที่ก่อให้เกิดฝุ่นละออง	<ul style="list-style-type: none"> - ปากโมที่สอง และตะแกรงสับคัดขนาดมีฝาท่อหรืออุปกรณ์ที่ปิดคลุมป้องกันฝุ่น และสร้างอาคารปิดคลุมเครื่องจักรทั้งหมดอย่างมิดชิด พร้อมทั้งติดตั้งเครื่องฉีดสเปรย์น้ำบริเวณตำแหน่งที่ก่อให้เกิดฝุ่นละออง - สร้างอุปกรณ์ปิดคลุมระบบสายพานลำเลียง พร้อมทั้งติดตั้งเครื่องฉีดสเปรย์น้ำบริเวณจุดต่างๆ ที่ก่อให้เกิดฝุ่นละอองภายนอกอาคารทุกจุด - บริเวณปลายสายพานลำเลียงที่เทกองแร่คัดขนาดแล้ว ได้ติดตั้งเครื่องฉีดสเปรย์น้ำหรือเครื่องป้องกันฝุ่นจากการเทกอง

3. ระบบสายพานลำเลียง ต้องสร้างอุปกรณ์ปิดคลุมโดยตลอด พร้อมทั้งติดตั้งเครื่องฉีดสเปรย์น้ำบริเวณจุดต่างๆ ที่ก่อให้เกิดฝุ่นละอองภายนอกอาคารทุกจุด		
4. บริเวณปลายสายพานลำเลียงที่เทกองแร่คัดขนาดแล้ว ต้องติดตั้งเครื่องฉีดสเปรย์น้ำหรือเครื่องป้องกันฝุ่นจากการเทกอง

อาคารปิดคลุมโรงโม่หิน

อาคารปิดคลุมยังรับหินใหญ่

อาคารปิดคลุมปากโมที่ 2

ถังครอบปลายสายพานลำเลียง

ระบบสเปรย์น้ำบริเวณปากโม

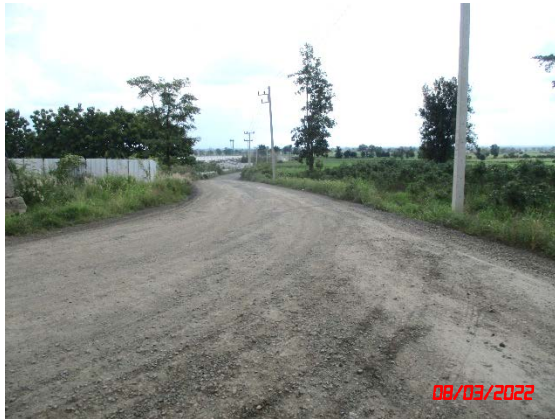
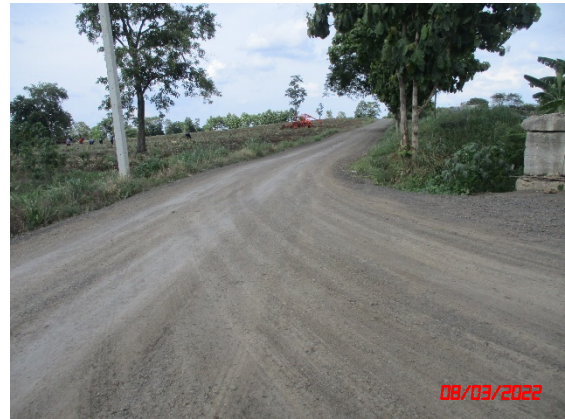
รูปที่ 2-10 เส้นทางขนส่งแร่

6. เส้นทางที่ใช้ในการขนส่งแร่ช่วงที่เป็นถนนลูกรังก่อนถึงถนนลาดยาง ให้ทำการปรับปรุงและซ่อมแซมให้เป็นถนนที่มีผิวจราจรที่ไม่ก่อให้เกิดฝุ่นฟุ้งกระจายมาก เช่น การบดอัดด้วยดินและหินให้แน่น	<ul style="list-style-type: none"> ● ผู้ถือประทานบัตรได้ดำเนินการปรับปรุงซ่อมแซมเส้นทางที่ใช้ในการขนส่งแร่ช่วงที่เป็นถนนลูกรังก่อนถึงถนนลาดยางให้เป็นถนนที่มีผิวจราจรที่ไม่ก่อให้เกิดฝุ่นฟุ้งกระจายมาก ดังรูปที่ 2-10 	-

3. ให้ดูแลรักษาสภาพเส้นทางขนส่งแร่และดำเนินการปรับปรุงให้อยู่ในสภาพที่สามารถใช้งานได้ดี หากพบว่าบริเวณใดเกิดการชำรุดจะต้องดำเนินการซ่อมแซมทันที	<ul style="list-style-type: none"> ผู้ถือประทานบัตรได้ดูแลรักษาเส้นทางขนส่งแร่และดำเนินการปรับปรุงให้อยู่ในสภาพที่สามารถใช้งานได้ดี ดังรูปที่ 2-10 	-
คุณค่าต่อคุณภาพชีวิต

8. จัดให้มีรถบรรทุกน้ำ เพื่อใช้ฉีดพรมเส้นทางลำเลียงหินในพื้นที่โครงการ และเส้นทางขนส่งในช่วงที่เป็นถนนลูกรังบดอัดแน่นอย่างน้อยวันละ 3-4 ครั้ง หรือตามความเหมาะสมกับสภาพภูมิอากาศ เพื่อลดการฟุ้งกระจายของฝุ่นละออง และให้ปรับปรุงสภาพผิวเส้นทางที่ใช้ในการขนส่งแร่ให้มีสภาพใช้งานได้ดีและปลอดภัยอยู่เสมอ	<ul style="list-style-type: none"> ● การดำเนินการของโครงการได้มีมาตรการลดผลกระทบด้านการฟุ้งกระจายของฝุ่นละอองจากการขนส่งแร่ภายในพื้นที่โครงการ โดยได้ฉีดพรมน้ำเส้นทางลำเลียงหินในพื้นที่โครงการ และเส้นทางขนส่งในช่วงที่เป็นถนนลูกรังบดอัดแน่น วันละ 3-4 ครั้ง หรือตามความเหมาะสมกับสภาพภูมิอากาศ เพื่อลดการฟุ้งกระจายของฝุ่นละออง ดังรูปที่ 2-12 และมีการปรับปรุงเส้นทางขนส่งแร่ให้มีสภาพใช้งานได้ดีและปลอดภัยอยู่เสมอ ดังรูปที่ 2-10 	-

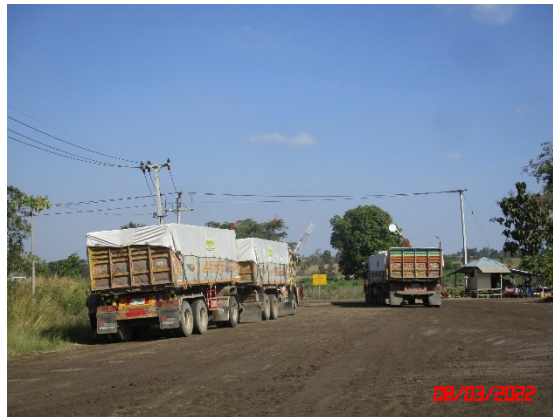
รูปที่ 2-11 การปิดคลุมผ้าใบรถบรรทุก

เงื่อนไขตามมาตรการ	ผลการปฏิบัติตามมาตรการ	ปัญหา อุปสรรค ที่ไม่สามารถปฏิบัติตามมาตรการ และแนวทางแก้ไข
2. ให้ทำการฉีดพรมน้ำในช่วงเส้นทางการขนส่งแร่ที่เป็นถนนลูกรัง ประมาณวันละ 3-4 ครั้ง หรือแล้วแต่ความเหมาะสม พร้อมทั้งทำการปิดคลุมท้ายรถบรรทุกด้วยผ้าใบให้มิดชิด เพื่อป้องกันการตกหล่นของแร่และการฟุ้งกระจายของฝุ่นละออง	<ul style="list-style-type: none"> การดำเนินการของโครงการได้มีมาตรการลดผลกระทบด้านการฟุ้งกระจายของฝุ่นละอองจากการขนส่งแร่ภายในพื้นที่โครงการ โดยได้ฉีดพรมน้ำบนเส้นทางขนส่งแร่ช่วงที่เป็นถนนลูกรัง วันละ 3-4 ครั้ง หรือตามสภาพอากาศในแต่ละวัน ดังรูปที่ 2-12 พร้อมทั้งทำการปิดคลุมท้ายรถบรรทุกด้วยผ้าใบให้มิดชิด เพื่อป้องกันการตกหล่นของแร่และการฟุ้งกระจายของฝุ่นละออง ดังรูปที่ 2-11 	-

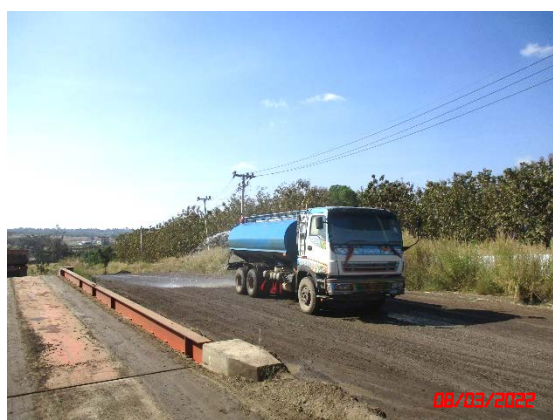
รูปที่ 2-12 การฉีดพรมน้ำบริเวณเส้นทางขนส่งแร่

เงื่อนไขตามมาตรการ	ผลการปฏิบัติตามมาตรการ	ปัญหา อุปสรรค ที่ไม่สามารถปฏิบัติตามมาตรการ และแนวทางแก้ไข
8. ให้ฉีดพรมน้ำบนเส้นทางขนส่งแร่ช่วงที่เป็นถนนลูกรังเป็นระยะๆ ซึ่งจำนวนครั้งของการฉีดพรมน้ำจะต้องพิจารณาจากสภาพอากาศและฤดูกาล เช่น ฤดูร้อนและฤดูหนาวควรฉีดพรมน้ำวันละประมาณ 3-4 ครั้ง หรือไม่จำเป็นต้องทำการฉีดพรมน้ำ หากมีฝนตกอยู่สม่ำเสมอ	<ul style="list-style-type: none"> การดำเนินการของโครงการได้มีมาตรการลดผลกระทบด้านการฟุ้งกระจายของฝุ่นละอองจากการขนส่งแร่ภายในพื้นที่โครงการ โดยได้ฉีดพรมน้ำบนเส้นทางขนส่งแร่ช่วงที่เป็นถนนลูกรัง วันละ 3-4 ครั้ง หรือตามสภาพอากาศในแต่ละวัน ดังรูปที่ 2-12 	-

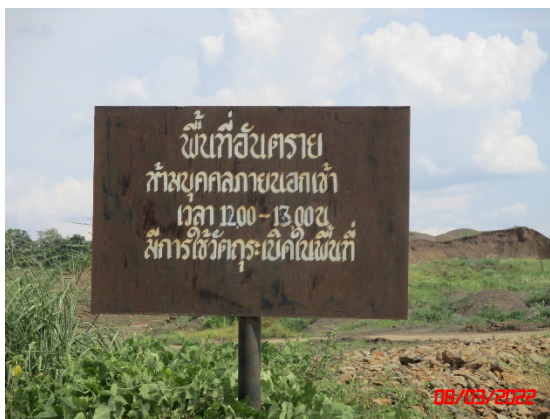
รูปที่ 2-13 ป้ายแสดงเวลาระเบิด

4. ให้ติดป้ายเตือนเขตการใช้วัตถุระเบิด พร้อมทั้งเวลาในการระเบิด บริเวณพื้นที่เกษตรกรรม และเส้นทางใกล้เคียงพื้นที่โครงการและภายในโครงการ	<ul style="list-style-type: none"> ผู้ถือประทานบัตรได้ติดป้ายเตือนเขตการใช้วัตถุระเบิด พร้อมทั้งเวลาในการระเบิดบริเวณพื้นที่เกษตรกรรม และเส้นทางใกล้เคียงพื้นที่โครงการและภายในโครงการ ดังรูปที่ 2-13 	-

เงื่อนไขตามมาตรการ	ผลการปฏิบัติตามมาตรการ	ปัญหา อุปสรรค ที่ไม่สามารถปฏิบัติตามมาตรการ และแนวทางแก้ไข
4. ใช้ปริมาณวัตถุระเบิดต่อจังหวัดไม่เกิน 70 กิโลกรัม โดยใช้ปุ๋ยแอมโมเนียไนเตรทผสมน้ำมันดีเซล (AN-FO) อัตราส่วน 94:6 โดยน้ำหนัก และใช้เก็บแบบหนึ่งเวลา จุดระเบิดระหว่างเวลา 12.00-13.00 น. วันละ 1 ครั้ง ก่อนการระเบิดจัดให้มีเจ้าหน้าที่ตรวจตราในรัศมี 100 เมตร และมีสัญญาณเสียงได้ยินและมองเห็นชัดเจนในระยะ 500 เมตร เป็นเวลาไม่น้อยกว่า 5 นาที พร้อมทั้งจัดทำป้ายเตือนเวลาทำการระเบิดหินและเขตการใช้วัตถุระเบิดไว้ที่บริเวณริมทางสาธารณะด้านหน้าพื้นที่โครงการ ทั้งนี้ หลีกเลี่ยงการระเบิดย่อยหินที่มีขนาดใหญ่ ให้ใช้เครื่องเจาะกระแทกหรือเครื่องกระแทกทุบย่อยหินแทน	<ul style="list-style-type: none"> วิศวกรผู้ควบคุมของโครงการได้ใช้ปริมาณวัตถุระเบิดต่อจังหวัดไม่เกิน 70 กิโลกรัม ทำการระเบิดวันละ 1 ครั้ง ระหว่างเวลา 12.00-13.00 น. ก่อนการระเบิดได้จัดให้มีเจ้าหน้าที่ตรวจตราในรัศมี 100 เมตร และเปิดสัญญาณเสียงได้ยินในระยะ 500 เมตร พร้อมทั้งจัดทำป้ายเตือนเวลาทำการระเบิดหินและเขตการใช้วัตถุระเบิดไว้บริเวณริมเส้นทางสาธารณะด้านหน้าพื้นที่โครงการให้มองเห็นชัดเจน ดังรูปที่ 2-13 	-

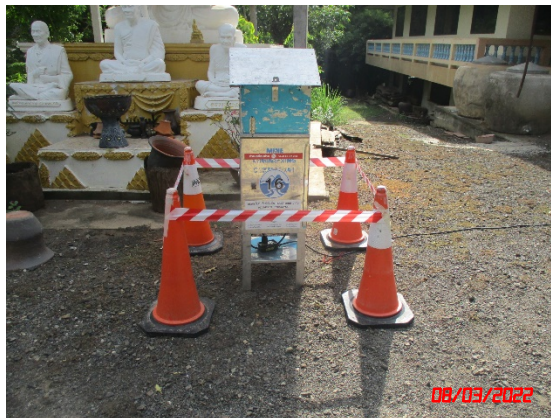
รูปที่ 2-16 การตรวจวัดคุณภาพอากาศ ระหว่างวันที่ 8-9 มีนาคม 2565

1. คุณภาพอากาศ		
1. ให้ตรวจวัดปริมาณฝุ่นละอองแขวนลอยในบรรยากาศ (TSP) เฉลี่ยในรอบ 24 ชั่วโมง โดยใช้เครื่อง High-Volume Air Sampler จำนวน 1 สถานี ได้แก่ บริเวณสำนักสงฆ์เขาแก้ว ปีละ 2 ครั้ง ในช่วงฤดูแล้ง (เดือนพฤศจิกายน-เมษายน) และฤดูฝน (เดือนพฤษภาคม-ตุลาคม)	<ul style="list-style-type: none"> ดำเนินการตรวจวัดปริมาณฝุ่นละอองแขวนลอยรวม (TSP) จำนวน 1 สถานี ได้แก่ สำนักสงฆ์เขาแก้ว ระหว่างวันที่ 8-9 มีนาคม 2565 ดังรูปที่ 2-16 พบว่า ผลการตรวจวัดมีค่าอยู่ในเกณฑ์มาตรฐาน 	-

สำนักสงฆ์เขาแก้ว

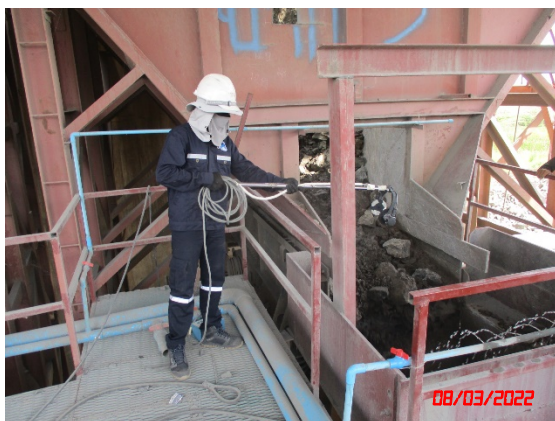
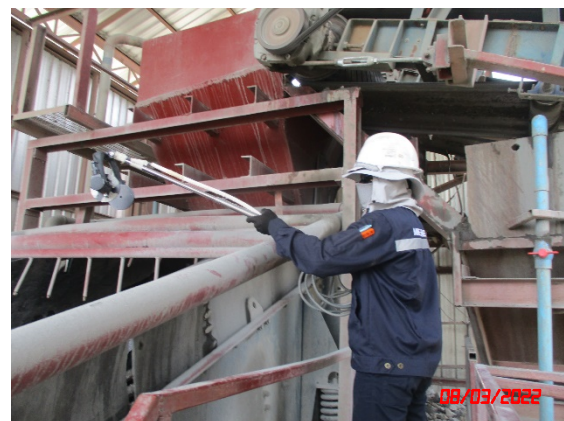
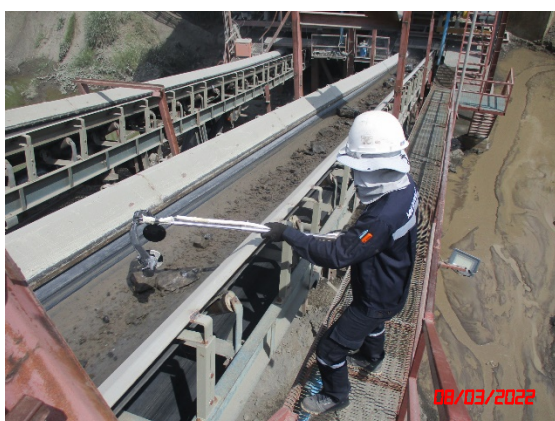
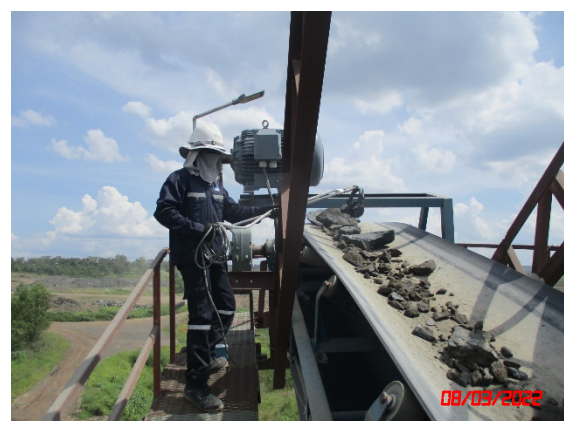
รูปที่ 2-17 การตรวจวัดค่าความทึบแสง วันที่ 8 มีนาคม 2565

2. ให้ตรวจวัดความเข้มข้นของฝุ่นละอองจากแหล่งกำเนิดฝุ่นละอองในโรงไหมหินของโครงการ ด้วยวิธีตรวจวัดแบบวัดความทึบแสง (Smoke Opacity Meter) ตามประกาศกระทรวงวิทยาศาสตร์ เทคโนโลยี และสิ่งแวดล้อม พ.ศ. 2539 บริเวณโรงไหมหินของโครงการ บริเวณแหล่งกำเนิดหรือตำแหน่งที่เกิดฝุ่นละอองจากกระบวนการบดย่อยหิน ปีละ 2 ครั้ง ในช่วงฤดูแล้ง (เดือนพฤศจิกายน-เมษายน) และฤดูฝน (เดือนพฤษภาคม-ตุลาคม)	<ul style="list-style-type: none"> ดำเนินการตรวจวัดค่าความทึบแสง (Smoke Opacity Meter) บริเวณโรงไหมหินของโครงการ เมื่อวันที่ 8 มีนาคม 2565 ดังรูปที่ 2-17 พบว่า ผลการตรวจวัดมีค่าอยู่ในเกณฑ์มาตรฐาน 	-

ปากไม้

ตะแกรงคัดขนาด

สายพานลำเลียง

ปลายสายพานลำเลียง

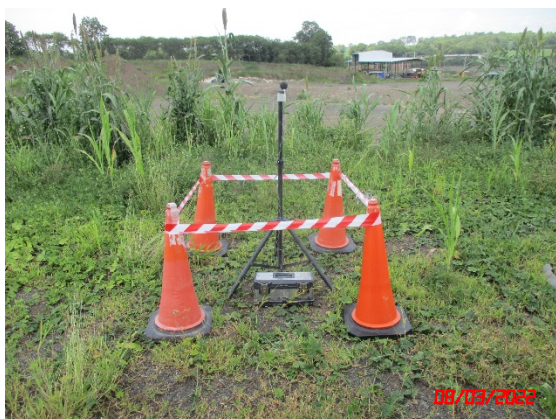
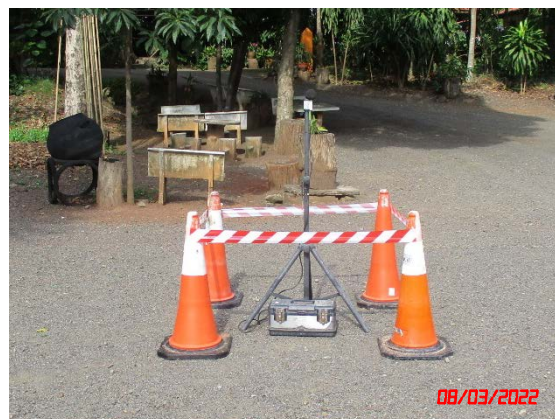
รูปที่ 2-18 การตรวจวัดระดับเสียง ระหว่างวันที่ 8-9 มีนาคม 2565

เงื่อนไขตามมาตรการ	ผลการปฏิบัติตามมาตรการ	ปัญหา อุปสรรค ที่ไม่สามารถปฏิบัติตามมาตรการ และแนวทางแก้ไข
ของโครงการ และบริเวณสำนักสงฆ์เขาแก้ว ปีละ 2 ครั้ง ในช่วงฤดูแล้ง (เดือนพฤศจิกายน-เมษายน) และฤดูฝน (เดือนพฤษภาคม-ตุลาคม)	2565 ดังรูปที่ 2-18 พบว่า ผลการตรวจวัดมีค่าอยู่ในเกณฑ์มาตรฐาน

สำนักงานโรงโม่หินของโครงการ

สำนักสงฆ์เขาแก้ว

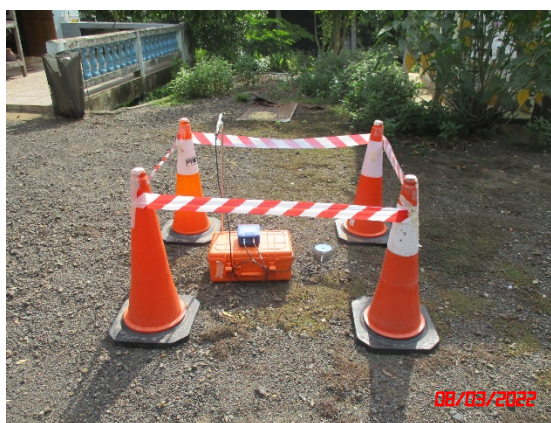
รูปที่ 2-19 การตรวจวัดค่าความสั่นสะเทือน วันที่ 8 มีนาคม 2565

3. แรงสั่นสะเทือน		
1. ให้ตรวจวัดแรงสั่นสะเทือน และแรงอัดอากาศ จากการใช้วัตถุระเบิดของโครงการ จำนวน 1 สถานี ได้แก่ บริเวณสำนักสงฆ์เขาแก้ว ปีละ 2 ครั้ง ในช่วงฤดูแล้ง (เดือนพฤศจิกายน-เมษายน) และฤดูฝน (เดือนพฤษภาคม-ตุลาคม)	<ul style="list-style-type: none"> ดำเนินการตรวจวัดค่าความสั่นสะเทือนจากการใช้วัตถุระเบิดของโครงการ จำนวน 1 สถานี ได้แก่ สำนักสงฆ์เขาแก้ว เมื่อวันที่ 8 มีนาคม 2565 ดังรูปที่ 2-19 พบว่า ผลการตรวจวัดมีค่าต่ำกว่าขีดความสามารถที่เครื่องตรวจวัดความสั่นสะเทือนจะตรวจวัดได้ คือมีค่าความถี่น้อยกว่า 1 เฮิรตซ์ ค่าความเร็วอนุภาคสูงสุดน้อยกว่า 0.130 มิลลิเมตรต่อวินาที และการขจัดน้อยกว่า 0 มิลลิเมตร 	-

สำนักสงฆ์เขาแก้ว

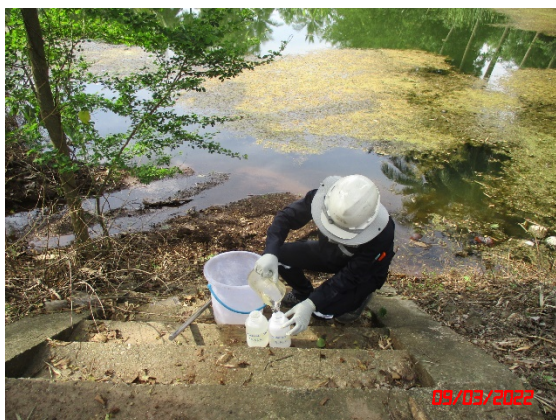
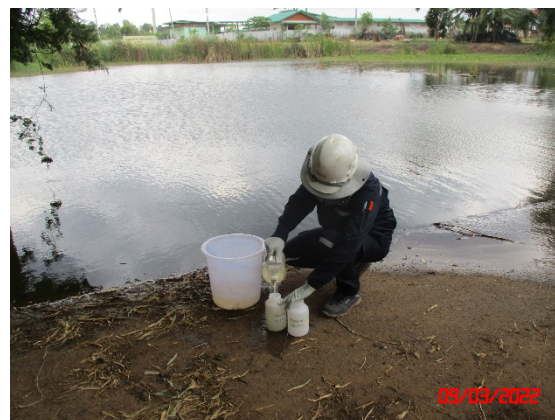
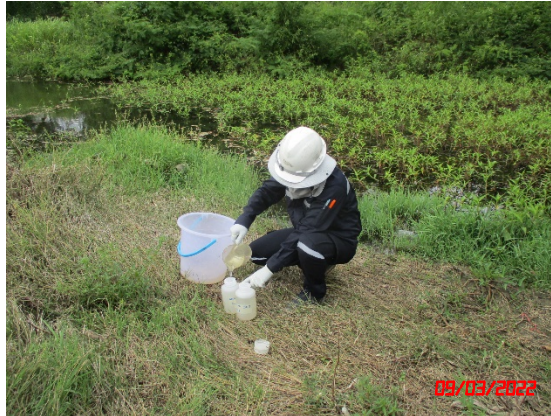
รูปที่ 2-20 การเก็บตัวอย่างน้ำผิวดิน วันที่ 9 มีนาคม 2565

4. คุณภาพน้ำ		
1. ให้ตรวจวัดคุณภาพน้ำผิวดิน โดยวิเคราะห์ค่า pH, Turbidity, Suspended Solids, Dissolved Solids, Total Hardness, Total Iron, และ Sulfate จำนวน 2 สถานี ได้แก่ สระน้ำทางด้านทิศตะวันออกเฉียงเหนือ และสระน้ำทางด้านทิศตะวันตก ปีละ 2 ครั้ง ในช่วงฤดูแล้ง (เดือนพฤศจิกายน-เมษายน) และฤดูฝน (เดือนพฤษภาคม-ตุลาคม)	<ul style="list-style-type: none"> ดำเนินการเก็บตัวอย่างน้ำผิวดิน ตามมาตรการป้องกันและแก้ไขผลกระทบสิ่งแวดล้อมสำหรับต่ออายุประทานบัตร จำนวน 3 สถานี ได้แก่ สระน้ำทางด้านทิศตะวันออกเฉียงเหนือ สระน้ำทางด้านทิศตะวันตก และห้วยจอมทอง เมื่อวันที่ 9 มีนาคม 2565 ดังรูปที่ 2-20 พบว่า ผลการวิเคราะห์มีค่าอยู่ในเกณฑ์มาตรฐาน 	-

สระน้ำทางด้านทิศตะวันออกเฉียงเหนือ

สระน้ำทางด้านทิศตะวันตก

ห้วยจอมทอง

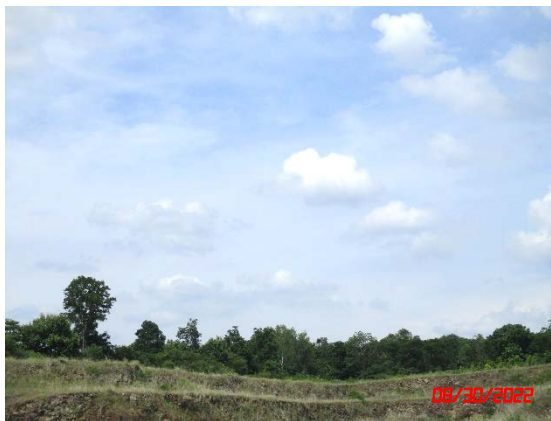
รูปที่ 2-21 แนวเวนคืนพื้นที่ห้ามทำเหมือง

เงื่อนไขตามมาตรการ	ผลการปฏิบัติตามมาตรการ	ปัญหา อุปสรรค ที่ไม่สามารถปฏิบัติตามมาตรการ และแนวทางแก้ไข
ระยะดำเนินการทำเหมืองและสิ้นสุดการทำเหมือง		
1. กำหนดให้เว้นพื้นที่ห้ามทำเหมืองแร่ระหว่างหมวดหลักฐานที่ 10-18 เพื่อใช้เป็นแนวป้องกันผลกระทบสิ่งแวดล้อมที่อาจเกิดขึ้นต่อสำนักสงฆ์เขาแก้ว	<ul style="list-style-type: none"> การดำเนินการทำเหมืองของโครงการได้กำหนดพื้นที่เว้นห้ามทำเหมืองระหว่างหมวดหลักฐานที่ 10-18 เพื่อใช้เป็นแนวป้องกันผลกระทบสิ่งแวดล้อมที่อาจเกิดขึ้นต่อสำนักสงฆ์เขาแก้ว ดังรูปที่ 2-21 	-

เงื่อนไขตามมาตรการ	ผลการปฏิบัติตามมาตรการ	ปัญหา อุปสรรค ที่ไม่สามารถปฏิบัติตามมาตรการ และแนวทางแก้ไข
1. ให้เว้นพื้นที่การทำเหมืองห่างจากแนวเขตประทานบัตรโดยรอบเป็นระยะไม่น้อยกว่า 20 เมตร และเว้นพื้นที่ไม่ทำเหมืองเป็นแนวกันเขตจากทางน้ำสาธารณะประโยชน์ ระยะไม่น้อยกว่า 50 เมตร และเว้นพื้นที่ห้ามทำเหมืองระหว่างหุดหลักฐานที่ 10-18 เพื่อเป็นแนวป้องกันผลกระทบสิ่งแวดล้อมที่อาจเกิดขึ้นต่อสำนักสงฆ์เขาแก้ว พร้อมทั้งดูแลรักษาพันธุ์ไม้ที่มีอยู่เดิมให้มีการเจริญเติบโตที่ดี และจัดทำหลักแนวเขตแสดงพื้นที่ไม่ทำเหมืองให้เห็นชัดเจน	<ul style="list-style-type: none"> การดำเนินการทำเหมืองของโครงการได้เว้นพื้นที่การทำเหมืองห่างจากแนวเขตประทานบัตรโดยรอบระยะ 20 เมตร และเว้นพื้นที่ไม่ทำเหมืองเป็นแนวกันเขตจากทางน้ำสาธารณะประโยชน์ระยะ 50 เมตร และเว้นพื้นที่ไม่ทำเหมืองระหว่างหุดหลักฐานที่ 10-18 เพื่อเป็นแนวป้องกันผลกระทบสิ่งแวดล้อมที่อาจเกิดขึ้นต่อสำนักสงฆ์เขาแก้ว พร้อมทั้งดูแลรักษาพันธุ์ไม้ที่มีอยู่เดิมให้เจริญเติบโตที่ดี และจัดทำหลักเขตแสดงพื้นที่ไม่ทำเหมืองให้เห็นชัดเจน ดังรูปที่ 2-21 	-

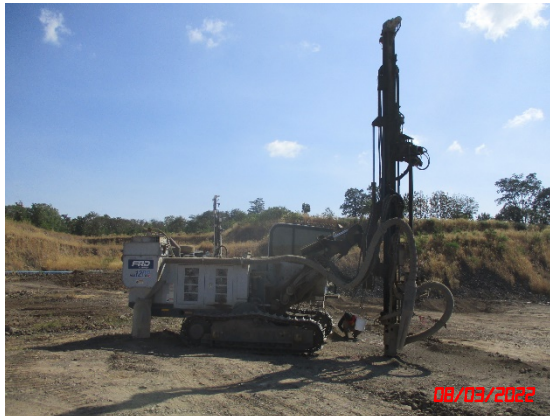
รูปที่ 2-23 เครื่องเจาะรูระเบิด

3. ใช้เครื่องเจาะระเบิดแบบดินตะขำที่มีอุปกรณ์เก็บฝุ่นติดตั้งที่ตำแหน่งหัวเจาะหรือใช้น้ำหล่อลงในรูเจาะ เพื่อป้องกันและลดการฟุ้งกระจายของฝุ่นละอองที่เกิดจากการเจาะระเบิด	<ul style="list-style-type: none"> วิศวกรผู้ควบคุมของโครงการได้ใช้เครื่องเจาะระเบิดแบบดินตะขำที่มีอุปกรณ์เก็บฝุ่นติดตั้งที่ตำแหน่งหัวเจาะหรือใช้น้ำหล่อลงในรูเจาะเพื่อป้องกันและลดการฟุ้งกระจายของฝุ่นละอองที่เกิดจากการเจาะระเบิด ดังรูปที่ 2-23 	-

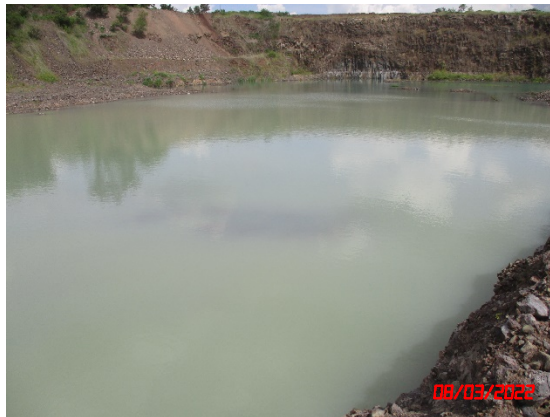
รูปที่ 2-24 บ่อรองรับน้ำบริเวณหน้าเหมืองในจุดต่ำสุด (Sump)

เงื่อนไขตามมาตรการ	ผลการปฏิบัติตามมาตรการ	ปัญหา อุปสรรค ที่ไม่สามารถปฏิบัติตามมาตรการ และแนวทางแก้ไข
ปริมาณน้ำฝนชะล้างพื้นที่โครงการได้อย่างมีประสิทธิภาพ ทั้งนี้ให้ออกแบบรองรับน้ำไว้บริเวณหน้าเหมืองในจุดต่ำสุดหรือบ่อพักน้ำ (Sump) เพื่อรองรับน้ำที่ไหลมาจากหน้าเหมือง และติดตั้งปั้มน้ำเพื่อสูบน้ำจากบ่อไปใช้ในกิจกรรมต่างๆ	ชะล้างพื้นที่โครงการได้อย่างมีประสิทธิภาพ พร้อมทั้งออกแบบบ่อรองรับน้ำไว้บริเวณหน้าเหมืองในจุดต่ำสุด (Sump) เพื่อรองรับน้ำที่ไหลมาจากหน้าเหมือง และติดตั้งปั้มน้ำ เพื่อสูบน้ำจากบ่อไปใช้ในกิจกรรมต่างๆ ดังรูปที่ 2-24
