มาตรการป้องกันและแก้ไข ผลกระทบสิ่งแวดล้อมและ มาตรการติดตามตรวจสอบ คุณภาพสิ่งแวดล้อม

โครงการเหมืองแร่โตะโลไมต์

ประทานบัตรที่ 32683/16105

บริษัท เทพประทานการแร่ จำกัด

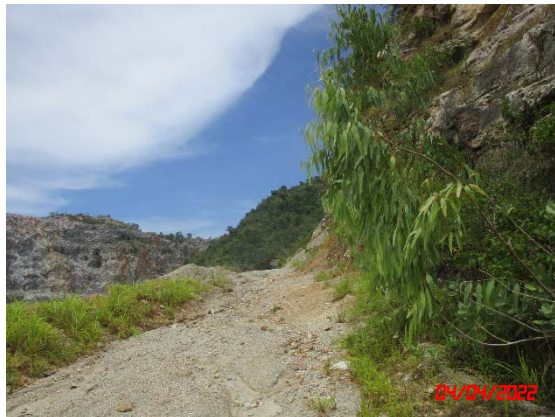
รูปที่ 2-2 พื้นที่เว้นไม่ทำเหมือง

1. กำหนดขอบเขตพื้นที่เปิดทำเหมืองและพื้นที่เว้นการทำเหมืองให้ชัดเจนโดยเฉพาะการเว้นพื้นที่ไม่ทำเหมืองในระยะ 10 เมตร จากขอบแปลงประทานบัตร และเว้นพื้นที่ไม่ทำเหมืองทางด้านทิศเหนือเพื่อรักษาสภาพพื้นที่ภูเขาด้านหลังไว้เป็นพื้นที่กันชน (Buffer Zone) ลดผลกระทบต่อพื้นที่ข้างเคียงภายนอก	<ul style="list-style-type: none"> วิศวกรผู้ควบคุมการทำเหมืองของโครงการได้กำหนดขอบเขตพื้นที่เปิดทำเหมืองและพื้นที่เว้นการทำเหมืองไว้อย่างชัดเจน โดยเว้นพื้นที่ไม่ทำเหมืองในระยะ 10 เมตร จากขอบแปลงประทานบัตร และเว้นพื้นที่ไม่ทำเหมืองทางด้านทิศเหนือ เพื่อรักษาสภาพพื้นที่ภูเขาด้านหลังไว้เป็นพื้นที่กันชน (Buffer Zone) ลดผลกระทบต่อพื้นที่ข้างเคียงภายนอก ดังรูปที่ 2-2 	-

1. กำหนดขอบเขตพื้นที่เปิดทำเหมืองและพื้นที่เว้นการทำเหมืองให้ชัดเจน โดยการเว้นพื้นที่ไม่ทำเหมืองในระยะ 10 เมตร จากขอบแปลงประทานบัตร และพื้นที่เว้นไม่ทำเหมืองทางด้านทิศเหนือเพื่อรักษาสภาพพื้นที่ภูเขาบางส่วนให้คงสภาพธรรมชาติเดิมไว้เป็นพื้นที่กันชน (Buffer Zone)	<ul style="list-style-type: none"> วิศวกรผู้ควบคุมการทำเหมืองของโครงการได้กำหนดขอบเขตพื้นที่เปิดทำเหมืองและพื้นที่เว้นการทำเหมืองไว้อย่างชัดเจน โดยเว้นพื้นที่ไม่ทำเหมืองในระยะ 10 เมตรจากขอบแปลงประทานบัตร และพื้นที่เว้นไม่ทำเหมืองทางด้านทิศเหนือ เพื่อรักษาสภาพพื้นที่ภูเขาบางส่วนให้คงสภาพธรรมชาติเดิมไว้เป็นพื้นที่กันชน (Buffer Zone) ดังรูปที่ 2-2 	-

2. บริเวณพื้นที่เว้นไม่ทำเหมืองทางด้านทิศเหนือ ให้ดูแลรักษาสภาพป่าไม้เดิมไว้ให้มาก เพื่อรักษาสภาพพื้นที่ให้คงสภาพธรรมชาติเดิมไว้เป็นพื้นที่กันชน (Buffer Zone)	<ul style="list-style-type: none"> บริเวณพื้นที่เว้นไม่ทำเหมืองทางด้านทิศเหนือ ผู้ถือประทานบัตรได้ดูแลรักษาสภาพป่าไม้เดิมไว้เพื่อรักษาสภาพพื้นที่ให้คงสภาพธรรมชาติเดิมไว้เป็นพื้นที่กันชน (Buffer Zone) ดังรูปที่ 2-2 	-

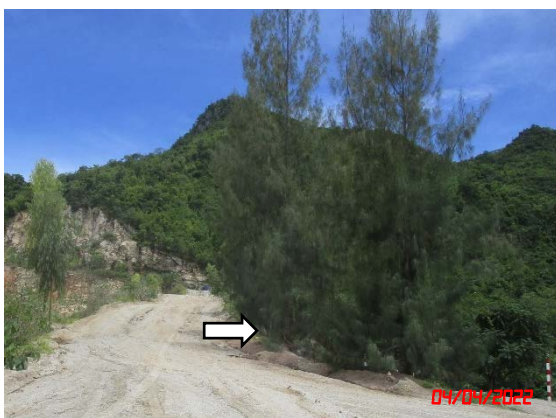
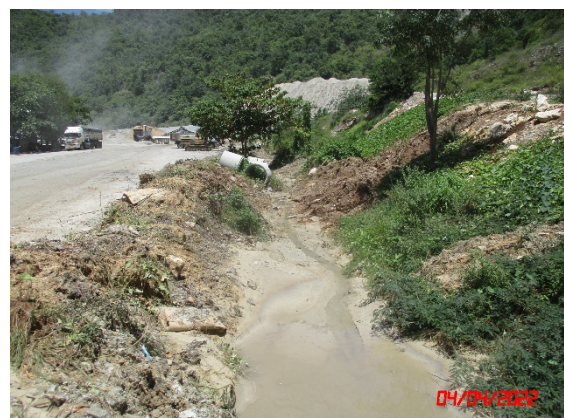
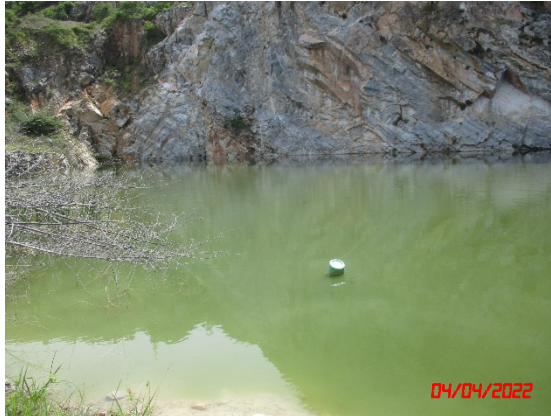
รูปที่ 2-3 คั่นทำนบดิน ร่องระบายน้ำตามแนวเขตประทานบัตร และบ่อดักตะกอนของโครงการ

2. สร้างคันทำนบและร่องระบายน้ำไว้ตามแนวเขตคำขอประทานบัตรทางด้านทิศตะวันตกระหว่างหมุดหลักฐานที่ 2-3-4 โดยคันทำนบดินมีขนาดความกว้าง 4 เมตร สูงประมาณ 1 เมตร และสันคันทำนบกว้าง 2 เมตร และร่องระบายน้ำมีขนาดความกว้างท้องร่อง 1.5 เมตร และลึก 1 เมตร	<ul style="list-style-type: none"> ผู้ถือประทานบัตรได้ดำเนินการสร้างคันทำนบดินและร่องระบายน้ำตามแนวเขตประทานบัตร เพื่อบังคับทิศทางการไหลของน้ำฝนไหลลงสู่บ่อดักตะกอนของโครงการ ดังรูปที่ 2-3 	-

เงื่อนไขตามมาตรการ	ผลการปฏิบัติตามมาตรการ	ปัญหา อุปสรรค ที่ไม่สามารถปฏิบัติตามมาตรการ และแนวทางแก้ไข
4. อุทกวิทยาและคุณภาพน้ำ		
1. สร้างคันทำนบและร่องระบายน้ำไว้ตามแนวเขตคำขอประทานบัตร ทางด้านทิศตะวันตกระหว่างหลุมหลักฐานที่ 2-3-4 โดยคันทำนบดินมีขนาดความกว้าง 4 เมตร สูงประมาณ 1 เมตร และสันคันทำนบกว้าง 2 เมตร และร่องระบายน้ำมีขนาดความกว้างท้องร่อง 1.5 เมตร และลึก 1 เมตร เพื่อบังคับทิศทางการไหลของน้ำฝนไหลลงสู่บ่อดักตะกอนของโครงการ	<ul style="list-style-type: none"> ผู้ถือประทานบัตรได้ดำเนินการสร้างคันทำนบดินและร่องระบายน้ำตามแนวเขตประทานบัตร เพื่อบังคับทิศทางการไหลของน้ำฝนไหลลงสู่บ่อดักตะกอนของโครงการ ดังรูปที่ 2-3 	-

คั่นทำนบดิน

ร่องระบายน้ำ

บ่อดักตะกอน

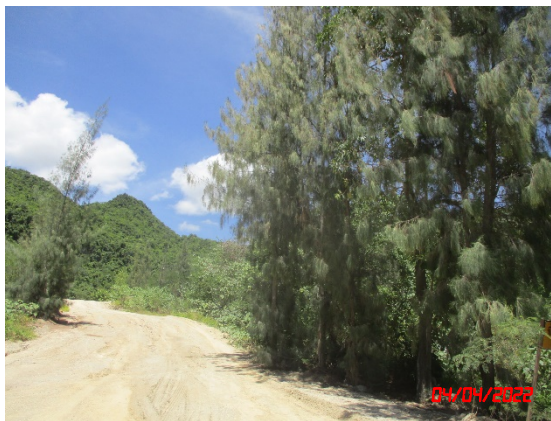
รูปที่ 2-4 แนวต้นไม้บนคันทำนบดินและพื้นที่เว้นไม่ทำเหมือง

3. ให้สร้างคันทำนบบริเวณหมุดหลักฐานที่ 6-7 เพื่อบังคับทิศทางการไหลของน้ำฝนไหลลงสู่บ่อดักตะกอนของโครงการ		
4. ปลูกพืชคลุมดินและไม้ยืนต้นโตเร็วบนคันทำนบดินและพื้นที่เว้นไม่ทำเหมืองโดยปลูกเป็นแถวแบบสลับฟันปลาในระยะห่างระหว่างต้นและแถวประมาณ 2X2 เมตร	<ul style="list-style-type: none"> ผู้ถือประทานบัตรได้ดำเนินการปลูกพืชคลุมดินและไม้ยืนต้นโตเร็วบนคันทำนบดินและพื้นที่เว้นไม่ทำเหมือง ดังรูปที่ 2-4 	-

เงื่อนไขตามมาตรการ	ผลการปฏิบัติตามมาตรการ	ปัญหา อุปสรรค ที่ไม่สามารถปฏิบัติตามมาตรการ และแนวทางแก้ไข
2. คุณภาพอากาศ		
1. ให้ปลูกไม้ยืนต้นโตเร็วบนแนวคันทำนบดินอัดแน่น และปลูกเสริมบริเวณที่ว่างในเขตพื้นที่เวนไม่ทำเหมือง เพื่อเป็นแนวกันชนป้องกันฝุ่นละอองแพร่กระจายออกสู่ภายนอก	<ul style="list-style-type: none"> ผู้ถือประทานบัตรได้ดำเนินการปลูกไม้ยืนต้นโตเร็วบนแนวคันทำนบดินอัดแน่น และปลูกเสริมบริเวณที่ว่างในเขตพื้นที่เวนไม่ทำเหมือง เพื่อเป็นแนวกันชนป้องกันฝุ่นละอองแพร่กระจายออกสู่ภายนอก ดังรูปที่ 2-4 	-

4. ให้ปลูกพืชคลุมดินและไม่ย่นต้นตามแนวคันทำนบดิน และแนวขอบร่องระบายน้ำเพื่อป้องกันการชะล้างพังทลายจากการกัดเซาะของน้ำฝน	<ul style="list-style-type: none"> ผู้ถือประทานบัตรได้ดำเนินการปลูกพืชคลุมดินและไม่ย่นต้นตามแนวคันทำนบดิน และแนวขอบร่องระบายน้ำเพื่อป้องกันการชะล้างพังทลายจากการกัดเซาะของน้ำฝน ดังรูปที่ 2-4 	-

เงื่อนไขตามมาตรการ	ผลการปฏิบัติตามมาตรการ	ปัญหา อุปสรรค ที่ไม่สามารถปฏิบัติตามมาตรการ และแนวทางแก้ไข
ทิศเหนือ เพื่อรักษาสภาพพื้นที่ภูเขาด้านหน้าไว้เป็นพื้นที่กันชน (Buffer Zone) ลดผลกระทบต่อนพื้นที่ข้างเคียงภายนอก	เหมืองทางด้านทิศเหนือ เพื่อรักษาสภาพพื้นที่ภูเขาด้านหน้าไว้เป็นพื้นที่กันชน (Buffer Zone) ลดผลกระทบต่อนพื้นที่ข้างเคียงภายนอก ดังรูปที่ 2-2	
2. ดำเนินการปลูกต้นไม้โตเร็วไว้ตามแนวคันดิน เพื่อเป็นแนวคั่นบังทัศนียภาพจากการทำเหมืองของโครงการ	<ul style="list-style-type: none"> ผู้ถือประทานบัตรได้ดำเนินการปลูกต้นไม้โตเร็วไว้ตามแนวคันดิน เพื่อเป็นแนวคั่นบังทัศนียภาพจากการทำเหมืองของโครงการ ดังรูปที่ 2-4 	-

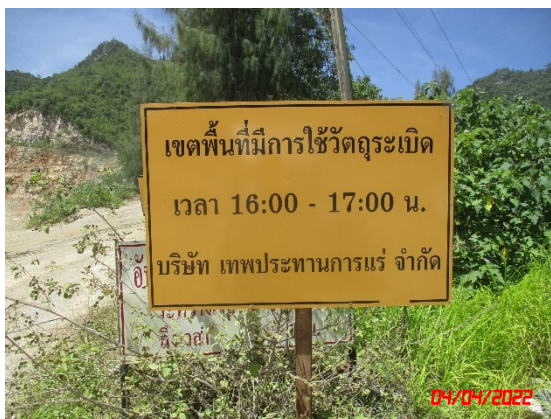
รูปที่ 2-5 ป้ายเตือนอันตรายจากการระเบิด

2. ให้จัดทำป้ายเตือน “อันตรายจากการระเบิด” พร้อมทั้งระบุช่วงเวลาที่ทำการระเบิด ติดตั้งไว้ริมเส้นทาง และตามแนวเขตพื้นที่ประทานบัตร บริเวณที่สามารถมองเห็นได้ชัดเจน	<ul style="list-style-type: none"> ผู้ถือประทานบัตรได้จัดสรรงบประมาณในการจัดทำป้ายเตือน “อันตรายจากการระเบิด” พร้อมทั้งระบุช่วงเวลาที่ทำการระเบิด ติดตั้งไว้ริมเส้นทาง และตามแนวเขตพื้นที่ประทานบัตร บริเวณที่สามารถมองเห็นได้ชัดเจน ดังรูปที่ 2-5 	-

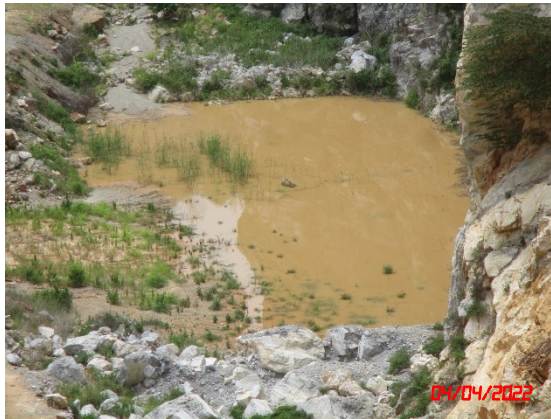
รูปที่ 2-6 บ่อรองรับน้ำฝน (Sump)

2. ให้สร้างคันทำนบบริเวณหลุมหลักฐานที่ 6-7 เพื่อบังคับทิศทางการไหลของน้ำฝนไหลลงสู่บ่อดักตะกอนของโครงการ		
3. ให้ออกแบบจุดต่ำสุดของหน้าเหมืองเก่า บริเวณหมายเลข “S” เป็นบ่อรองรับน้ำไหลบ่าของน้ำฝน (Sump) จากบริเวณพื้นที่ทำเหมืองและพื้นที่เก็บกองเปลือกดินและเศษหินของโครงการ	<ul style="list-style-type: none"> วิศวกรผู้ควบคุมการทำเหมืองของโครงการได้ออกแบบให้จุดต่ำสุดของหน้าเหมืองเก่า เป็นบ่อรองรับน้ำไหลบ่าของน้ำฝน (Sump) จากบริเวณพื้นที่ทำเหมืองและพื้นที่เก็บกองเปลือกดินและเศษหินของโครงการ ดังรูปที่ 2-6 	-

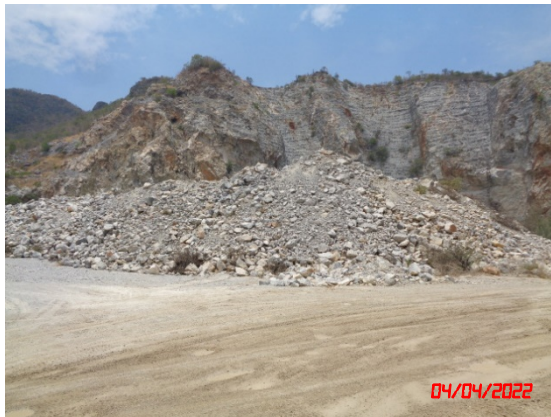
รูปที่ 2-7 พื้นที่เก็บกองเปลือกดินเศษหิน

5. ทรัพยากรดิน		
1. จัดเตรียมพื้นที่บริเวณหน้าเหมืองเก่าทางด้านทิศตะวันตก ตามตำแหน่ง “ป” ไว้เป็นลานเก็บกองเปลือกดินเศษหิน	<ul style="list-style-type: none"> ผู้ถือประทานบัตรได้จัดเตรียมพื้นที่บริเวณหน้าเหมืองเก่าทางด้านทิศตะวันตก ไว้เป็นลานเก็บกองเปลือกดินเศษหิน ดังรูปที่ 2-7 	-

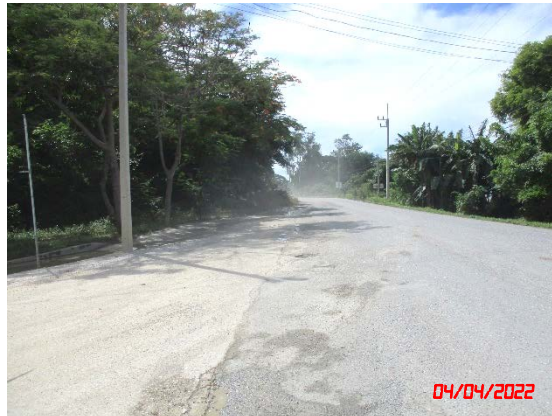
รูปที่ 2-9 เส้นทางขนส่งแร่ในช่วงก่อนขึ้นสู่ถนนสาธารณะ (ถนนลาดยางสายบ้านถ้ำ)

เงื่อนไขตามมาตรการ	ผลการปฏิบัติตามมาตรการ	ปัญหา อุปสรรค ที่ไม่สามารถปฏิบัติตามมาตรการ และแนวทางแก้ไข
คุณค่าการใช้ประโยชน์ของมนุษย์		
1. การคมนาคม		
1. ให้ปรับปรุงเส้นทางขนส่งในช่วงก่อนขึ้นสู่ถนนสาธารณะ (ถนนลาดยางสายบ้านถ้ำ) ให้เป็นถนนลาดยางในระยะไม่น้อยกว่า 50 เมตร	<ul style="list-style-type: none"> ผู้ถือประทานบัตรได้ปรับปรุงเส้นทางขนส่งในช่วงก่อนขึ้นสู่ถนนสาธารณะ (ถนนลาดยางสายบ้านถ้ำ) ให้เป็นถนนลาดยาง ดังรูปที่ 2-9 	-

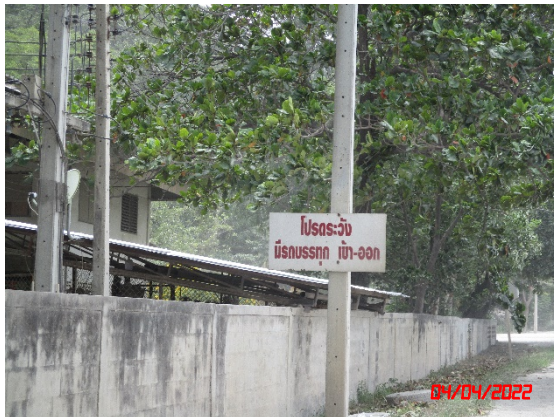
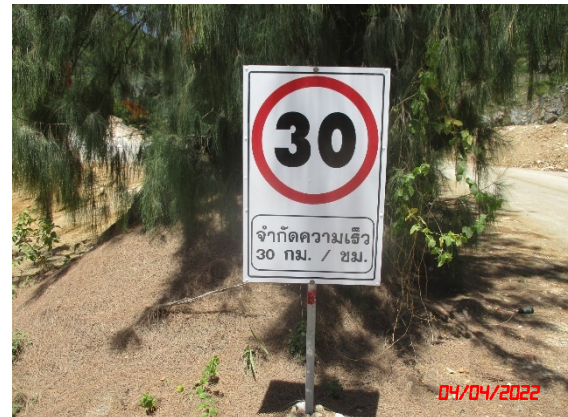
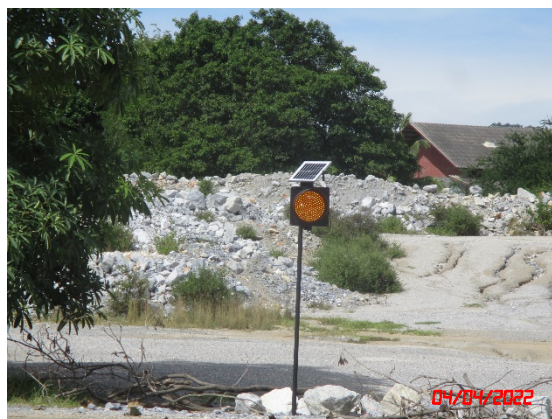
รูปที่ 2-10 ป้ายสัญญาณเตือนภัย

2. ให้จัดทำป้ายสัญญาณเตือนภัย เช่น ป้ายเตือนให้ระวังรถบรรทุก ป้ายชะลอความเร็ว ป้ายจำกัดความเร็วของรถบรรทุกจากหน้าเหมืองถึงโรงแต่งแร่และเส้นทางขนส่งหินออกสู่แหล่งรับซื้อภายนอก ช่วงจากโรงแต่งแร่ถึงทางหลวงหมายเลข 3429 ให้ใช้ความเร็วไม่เกิน 30 กิโลเมตรต่อชั่วโมง และหรือสัญญาณไฟกระพริบบริเวณ ถนนลาดยางสายบ้านถ้ำช่วงก่อนถึงทางเลี้ยว เข้า-ออกโรงแต่งแร่ ของโครงการ พร้อมทั้งดูแลป้ายและสัญญาณไฟให้อยู่ในสภาพใช้งานได้ดีอยู่เสมอ	<ul style="list-style-type: none"> ผู้ถือประทานบัตรได้จัดสรรงบประมาณในการจัดทำป้ายสัญญาณเตือนภัย เช่น ป้ายเตือนให้ระวังรถบรรทุก ป้ายจำกัดความเร็วของรถบรรทุกจากหน้าเหมืองถึงโรงแต่งแร่และเส้นทางขนส่งหินออกสู่แหล่งรับซื้อภายนอกช่วงจากโรงแต่งแร่ถึงทางหลวงหมายเลข 3429 ให้ใช้ความเร็วไม่เกิน 30 กิโลเมตรต่อชั่วโมง และสัญญาณไฟกระพริบบริเวณถนนลาดยางสายบ้านถ้ำช่วงก่อนถึงทางเลี้ยว เข้า-ออกโรงแต่งแร่ของโครงการ พร้อมทั้งดูแลป้ายและสัญญาณไฟให้อยู่ในสภาพใช้งานได้ดีอยู่เสมอ ดังรูปที่ 2-10 	-

3. ควบคุมความเร็วรถบรรทุกขนส่งแร่ที่วิ่งไป-มา ระหว่างหน้าเหมืองถึงโรงแต่งแร่ และช่วงจากโรงแต่งแร่ถึงถนนลาดยางสายบ้านถ้ำ ให้ใช้ความเร็วไม่เกิน 30 กิโลเมตรต่อชั่วโมง เพื่อลดการฟุ้งกระจายของฝุ่นละอองจากการวิ่งของรถบรรทุกแร่ โดยการติดตั้งป้ายเตือนไว้ริมเส้นทางให้เห็นอย่างชัดเจน	<ul style="list-style-type: none"> ผู้ถือประทานบัตรได้ออกกฎระเบียบควบคุมความเร็วรถบรรทุกขนส่งแร่ที่วิ่งไป-มา ระหว่างหน้าเหมืองถึงโรงแต่งแร่ และช่วงจากโรงแต่งแร่ถึงถนนลาดยางสายบ้านถ้ำ ให้ใช้ความเร็วไม่เกิน 30 กิโลเมตรต่อชั่วโมง เพื่อลดการฟุ้งกระจายของฝุ่นละอองจากการวิ่งของรถบรรทุกแร่ โดยได้ติดตั้งป้ายเตือนไว้ริมเส้นทางให้เห็นอย่างชัดเจน ดังรูปที่ 2-10 	-

ป้ายเตือนระวังรถบรรทุกเข้า-ออก

ป้ายจำกัดความเร็ว

สัญญาณไฟกระพริบ

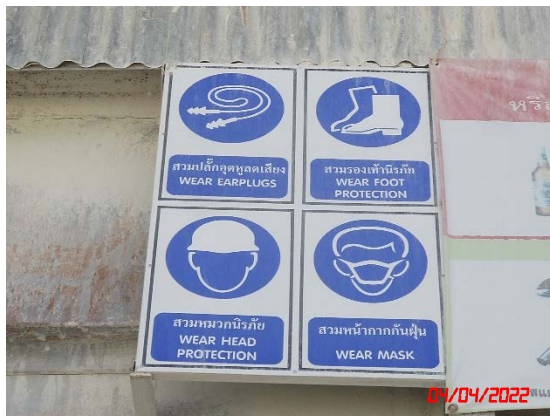
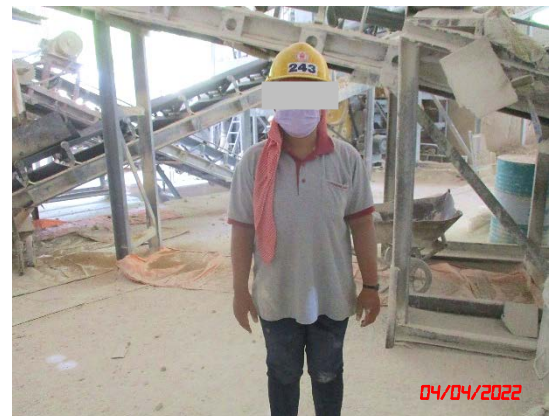
รูปที่ 2-12 ป้ายเตือนและการสวมใส่อุปกรณ์ป้องกันอันตรายส่วนบุคคล

ป้ายเตือนการสวมใส่อุปกรณ์ป้องกันอันตรายส่วนบุคคล

การสวมใส่อุปกรณ์ป้องกันอันตรายส่วนบุคคล

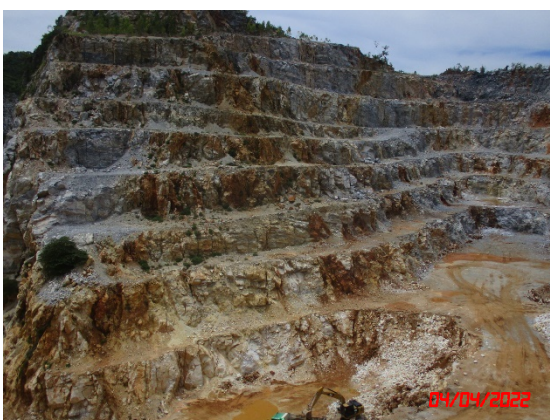
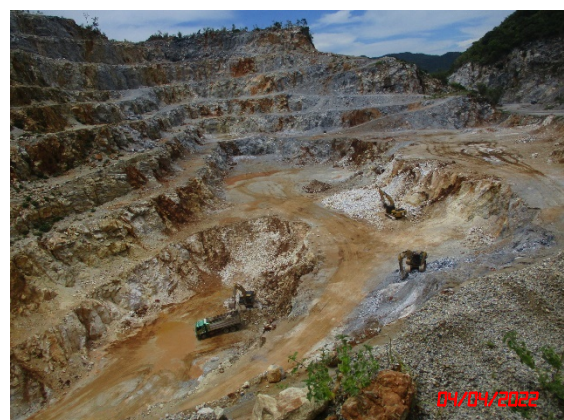
รูปที่ 2-13 หน้าเหมืองปัจจุบันของโครงการ

เงื่อนไขตามมาตรการ	ผลการปฏิบัติตามมาตรการ	ปัญหา อุปสรรค ที่ไม่สามารถปฏิบัติตามมาตรการ และแนวทางแก้ไข
ทรัพยากรสิ่งแวดล้อมทางกายภาพ		
1. ลักษณะภูมิประเทศ		
1. ให้เปิดดำเนินการทำเหมืองตามแผนผังโครงการและมาตรการป้องกันและแก้ไขผลกระทบสิ่งแวดล้อมที่กำหนดไว้อย่างเคร่งครัด	<ul style="list-style-type: none"> วิศวกรผู้ควบคุมการทำเหมืองของโครงการได้วางแผนในการเปิดหน้าเหมืองตามแผนผังโครงการและมาตรการป้องกันและแก้ไขผลกระทบสิ่งแวดล้อมที่กำหนดไว้อย่างเคร่งครัด 	-
2. ให้เปิดการทำเหมืองโดยวิธีเหมืองทาบเป็นลักษณะ Open Cut ในลักษณะขั้นบันได โดยให้แต่ละขั้นมีความสูงไม่เกิน 10 เมตร มีความกว้างไม่น้อยกว่า 10 เมตร และต้องควบคุมความลาดเอียง	<ul style="list-style-type: none"> วิศวกรผู้ควบคุมการทำเหมืองของโครงการได้วางแผนในการเปิดหน้าเหมืองตามแผนผังโครงการทำเหมือง โดยเปิดหน้าเหมืองในลักษณะขั้นบันได พร้อมทั้งควบคุมความลาดเอียงทั้งหมดของหน้าเหมือง เพื่อป้องกันการพังทลายของหน้าเหมือง ดังรูปที่ 2-13 	-

เงื่อนไขตามมาตรการ	ผลการปฏิบัติตามมาตรการ	ปัญหา อุปสรรค ที่ไม่สามารถปฏิบัติตามมาตรการ และแนวทางแก้ไข
ทั้งหมดของหน้าเหมือง (Overall Slope) ไม่ให้เกิน 45 องศา ซึ่งทำให้บริเวณหน้าเหมืองมีสภาพที่ปลอดภัยอยู่เสมอ

เงื่อนไขตามมาตรการ	ผลการปฏิบัติตามมาตรการ	ปัญหา อุปสรรค ที่ไม่สามารถปฏิบัติตามมาตรการ และแนวทางแก้ไข
2. ให้เปิดหน้าเมืองในลักษณะขั้นบันได โดยให้แต่ละขั้นมีความสูงไม่เกิน 10 เมตร กว้าง 10 เมตร และควบคุมความลาดเอียงทั้งหมดของหน้าเมือง (Overall Slope) ไม่ให้เกิน 45 องศา เพื่อป้องกันไม่ให้เกิดการพังถล่มหรือการร่วนหล่นของดินและเศษหิน ซึ่งทำให้บริเวณหน้าเมืองมีสภาพที่ปลอดภัยอยู่เสมอ	<ul style="list-style-type: none"> วิศวกรผู้ควบคุมการทำเหมืองของโครงการได้วางแผนในการเปิดหน้าเมืองตามแผนผังโครงการทำเหมือง โดยเปิดหน้าเมืองในลักษณะขั้นบันได พร้อมทั้งควบคุมความลาดเอียงทั้งหมดของหน้าเมือง เพื่อป้องกันไม่ให้เกิดการพังถล่มหรือการร่วนหล่นของดินและเศษหิน ซึ่งทำให้บริเวณหน้าเมืองมีสภาพที่ปลอดภัยอยู่เสมอ ดังรูปที่ 2-13 	-

7. แผ่นดินไหว		
1. ออกแบบหน้าเหมืองให้มีลักษณะเป็นขั้นบันได มีความลาดชันสุดท้ายไม่เกิน 45 องศา พร้อมทั้งจัดให้มีวิศวกรควบคุมเหมืองตรวจสอบเสถียรภาพของหน้าเหมืองให้มีความมั่นคงแข็งแรงอยู่เสมอ	<ul style="list-style-type: none"> วิศวกรผู้ควบคุมการทำเหมืองของโครงการได้วางแผนในการเปิดหน้าเหมืองตามแผนผังโครงการทำเหมือง โดยออกแบบหน้าเหมืองในลักษณะขั้นบันได พร้อมทั้งควบคุมความลาดชันสุดท้ายไม่เกิน 45 องศา ดังรูปที่ 2-13 	-

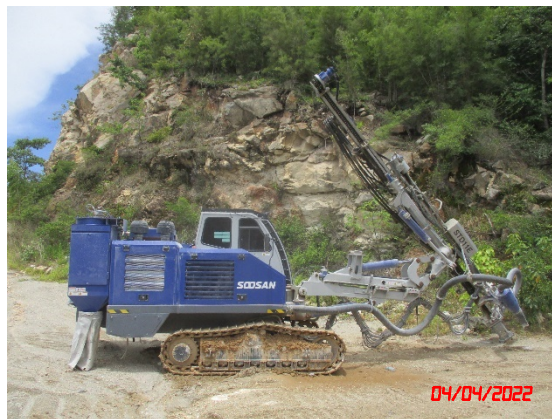
รูปที่ 2-15 เครื่องเจาะระเบิด

2. คุณภาพอากาศ		
1. ให้ใช้เครื่องเจาะรูระเบิดที่มีอุปกรณ์เก็บฝุ่นติดไว้กับหัวเจาะ เพื่อป้องกันการฟุ้งกระจายของฝุ่นละอองขณะทำการเจาะรูระเบิด	<ul style="list-style-type: none"> วิศวกรผู้ควบคุมการทำเหมืองของโครงการใช้เครื่องเจาะรูระเบิดที่มีอุปกรณ์เก็บฝุ่นติดไว้กับหัวเจาะ เพื่อป้องกันการฟุ้งกระจายของฝุ่นละอองขณะทำการเจาะรูระเบิด ดังรูปที่ 2-15 	-

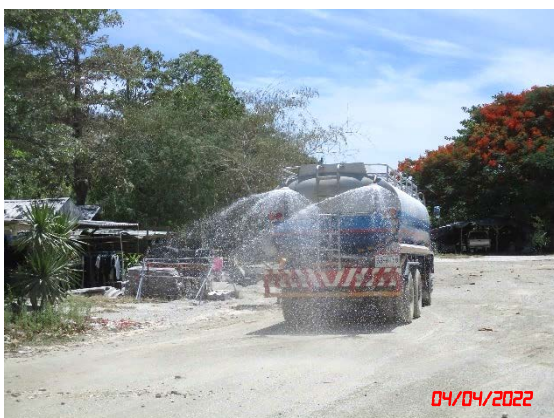
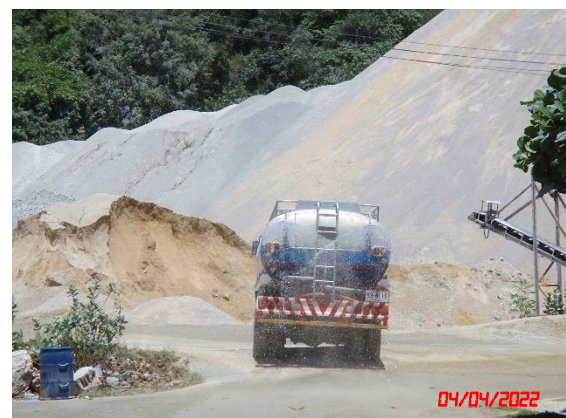
รูปที่ 2-16 การฉีดพรมน้ำบนเส้นทางขนส่งแร่

2. ให้ฉีดพรมน้ำบนเส้นทางขนส่งแร่ระหว่างหน้าเหมืองถึงโรงแต่งแร่ และช่วงจากโรงแต่งแร่ถึงถนนลาดยางสายบ้านถ้ำ วันละ 4 ครั้ง	<ul style="list-style-type: none"> การดำเนินการของโครงการได้มีมาตรการลดผลกระทบด้านการฟุ้งกระจายของฝุ่นละอองจากการขนส่งแร่ภายในพื้นที่โครงการ โดยได้ 	-

เงื่อนไขตามมาตรการ	ผลการปฏิบัติตามมาตรการ	ปัญหา อุปสรรค ที่ไม่สามารถปฏิบัติตามมาตรการ และแนวทางแก้ไข
	ฉีดพรมน้ำบนเส้นทางขนส่งระหว่างหน้าเหมืองถึงโรงแต่งแร่ และช่วงจากโรงแต่งแร่ถึงถนนลาดยางสายบ้านถ้ำ วันละ 4 ครั้ง หรือตามความเหมาะสมกับสภาพภูมิอากาศ ดังรูปที่ 2-16

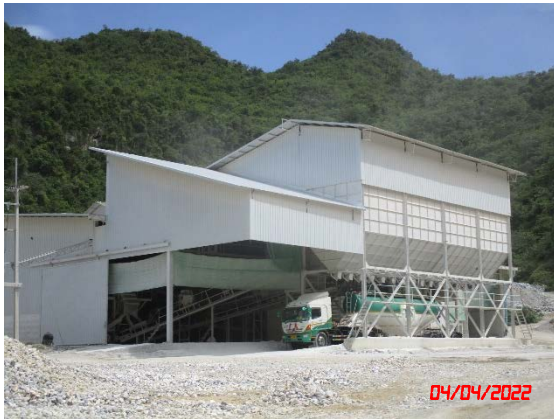
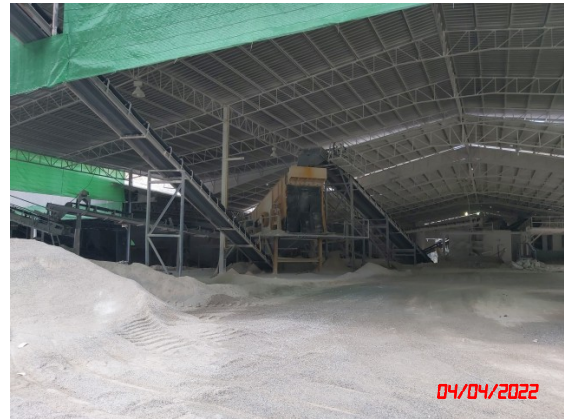
รูปที่ 2-17 ระบบป้องกันผลกระทบสิ่งแวดล้อมบริเวณโรงแต่งแร่ของโครงการ

4. ดูแลบำรุงรักษาระบบกำจัดฝุ่นละออง และมาตรการป้องกันผลกระทบสิ่งแวดล้อมบริเวณโรงแต่งแร่ให้มีประสิทธิภาพดีอยู่เสมอ หากเกิดการชำรุดเสียหายจะต้องรีบดำเนินการซ่อมแซมหรือเปลี่ยนอุปกรณ์ใหม่โดยทันที	<ul style="list-style-type: none"> ผู้ถือประทานบัตรได้ดูแลบำรุงรักษาระบบกำจัดฝุ่นละอองและมาตรการป้องกันผลกระทบสิ่งแวดล้อมบริเวณโรงแต่งแร่ให้มีประสิทธิภาพดีอยู่เสมอ ดังรูปที่ 2-17 	-

อาคารปิดคลุมโรงแต่งแร่

หลังคาปิดคลุมยังรับแร่

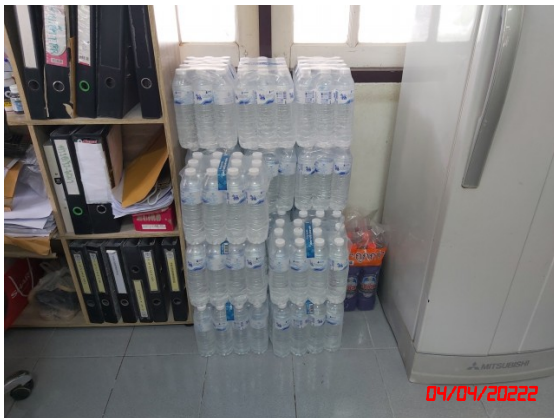
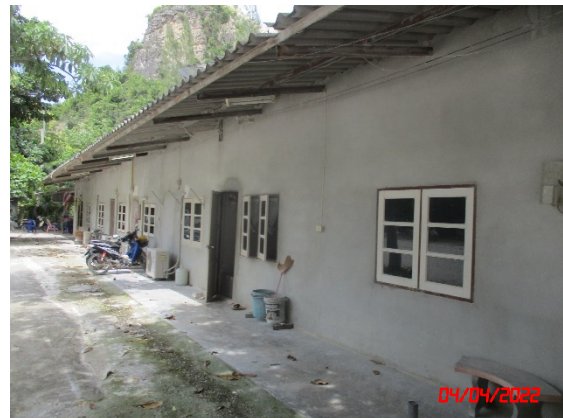
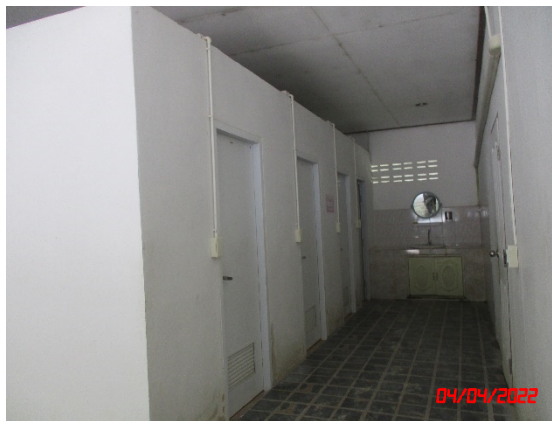
รูปที่ 2-23 น้ำดื่ม ที่พักอาศัย และห้องสุขาสำหรับพนักงาน

น้ำดื่ม

ที่พักอาศัย

ห้องสุขา

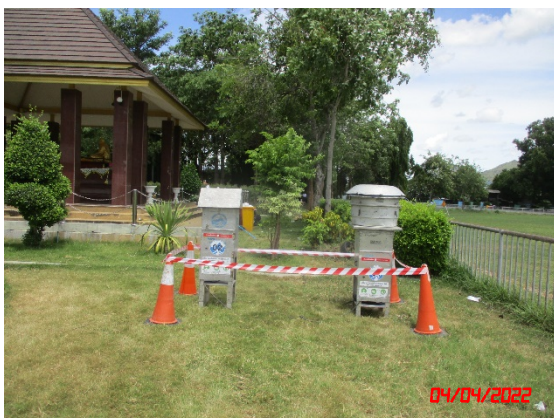
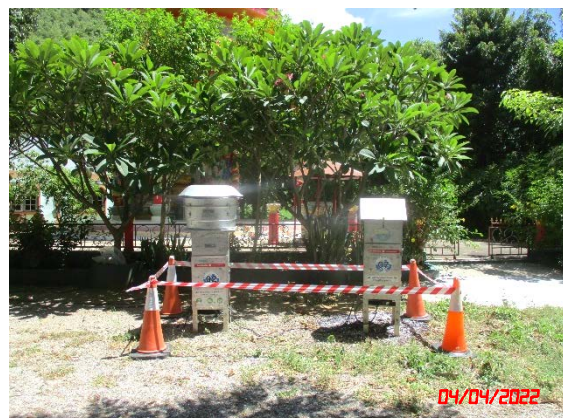
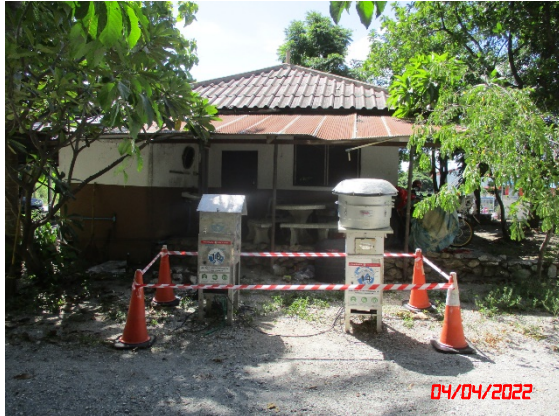
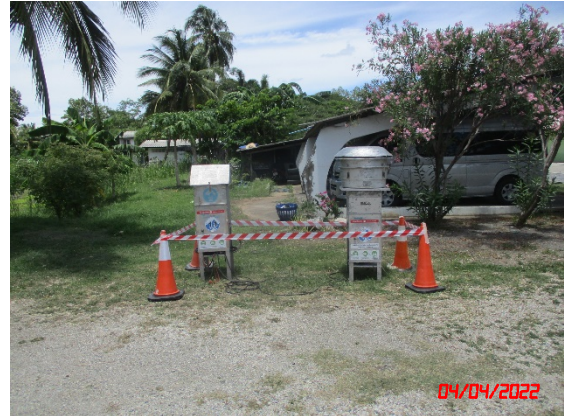
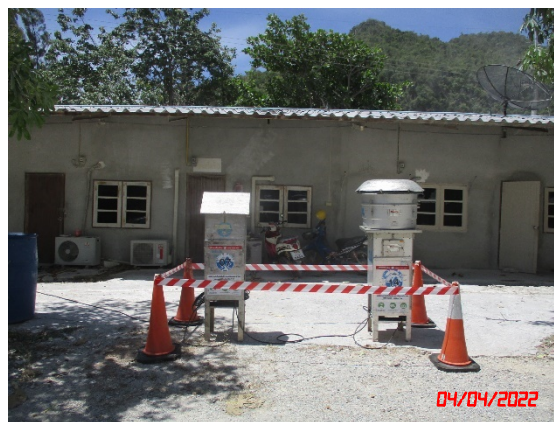
รูปที่ 2-24 การตรวจวัดคุณภาพอากาศ ระหว่างวันที่ 4-7 เมษายน 2565

โรงเรียนวิสุทธิรังษี

บ้านเขาวังหีบ

บ้านเขาแหลม

บ้านลุ่มดงกระเบา

สำนักงานโรงเต่งแร่ของโครงการ

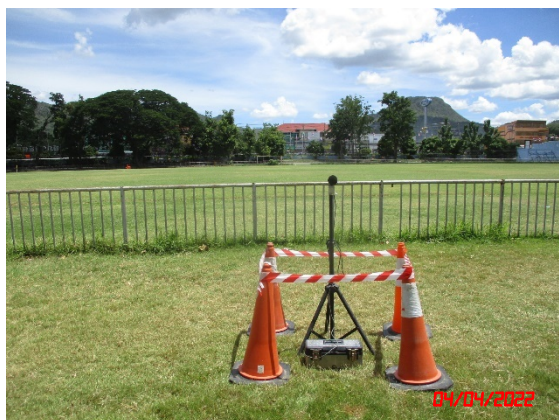
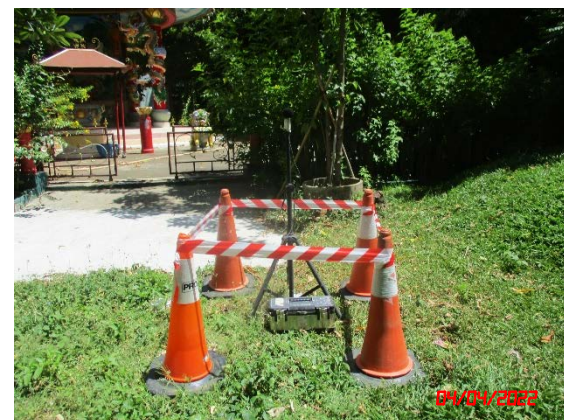
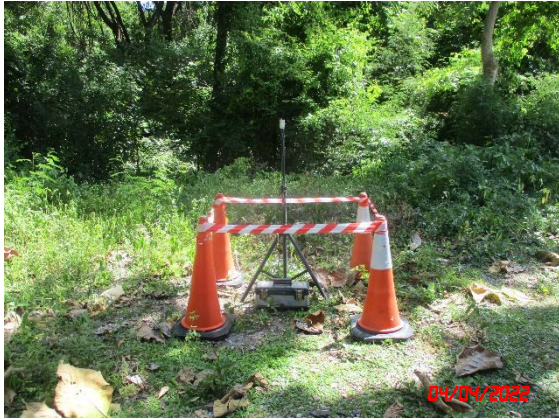
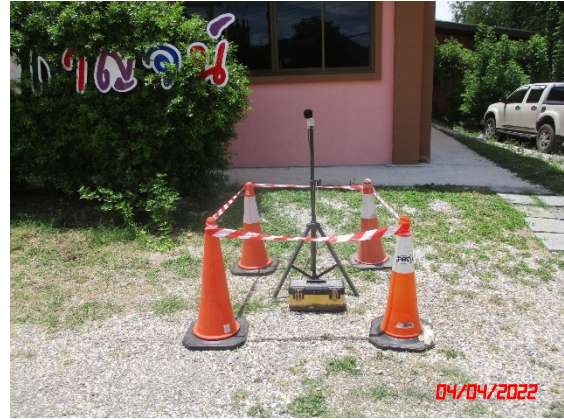
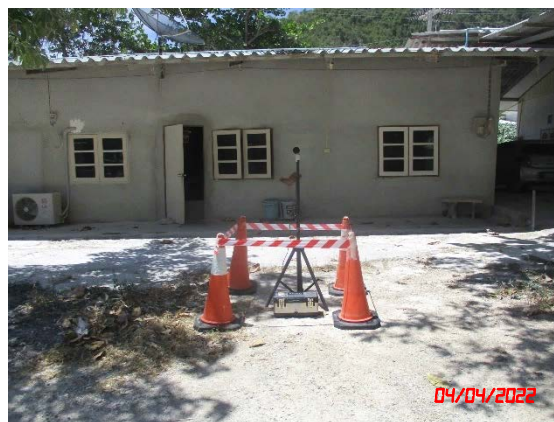
รูปที่ 2-25 การตรวจวัดระดับเสียง ระหว่างวันที่ 4-7 เมษายน 2565

โรงเรียนวิสุทธิรังษี

บ้านเขาวังหีบ

บ้านเขาแหลม

บ้านลุ่มดงกระเบา

สำนักงานโรงเต่างแร่ของโครงการ

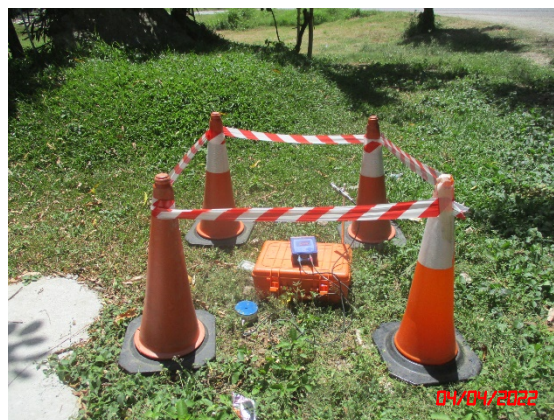
รูปที่ 2-26 การตรวจวัดค่าความล้นสะเทือน วันที่ 4 เมษายน 2565

บ้านเรือนราษฎรหลังที่ตั้งอยู่ใกล้ที่สุด

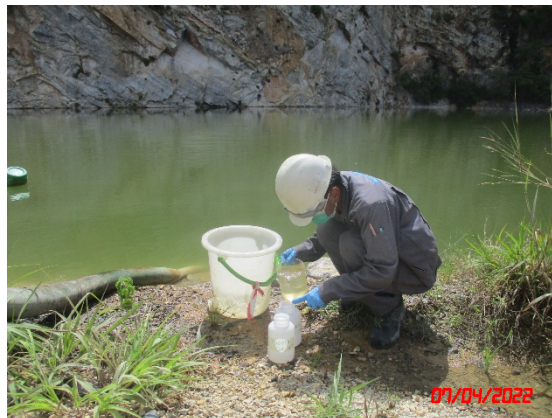
รูปที่ 2-27 การเก็บตัวอย่างน้ำผิวดิน วันที่ 7 เมษายน 2565

บ่อดักตะกอนของโครงการ
