บทที่ 3

มาตรการติดตามตรวจสอบคุณภาพสิ่งแวดล้อม

3.1 จุดเก็บตัวอย่างคุณภาพน้ำทั้งโครงการ

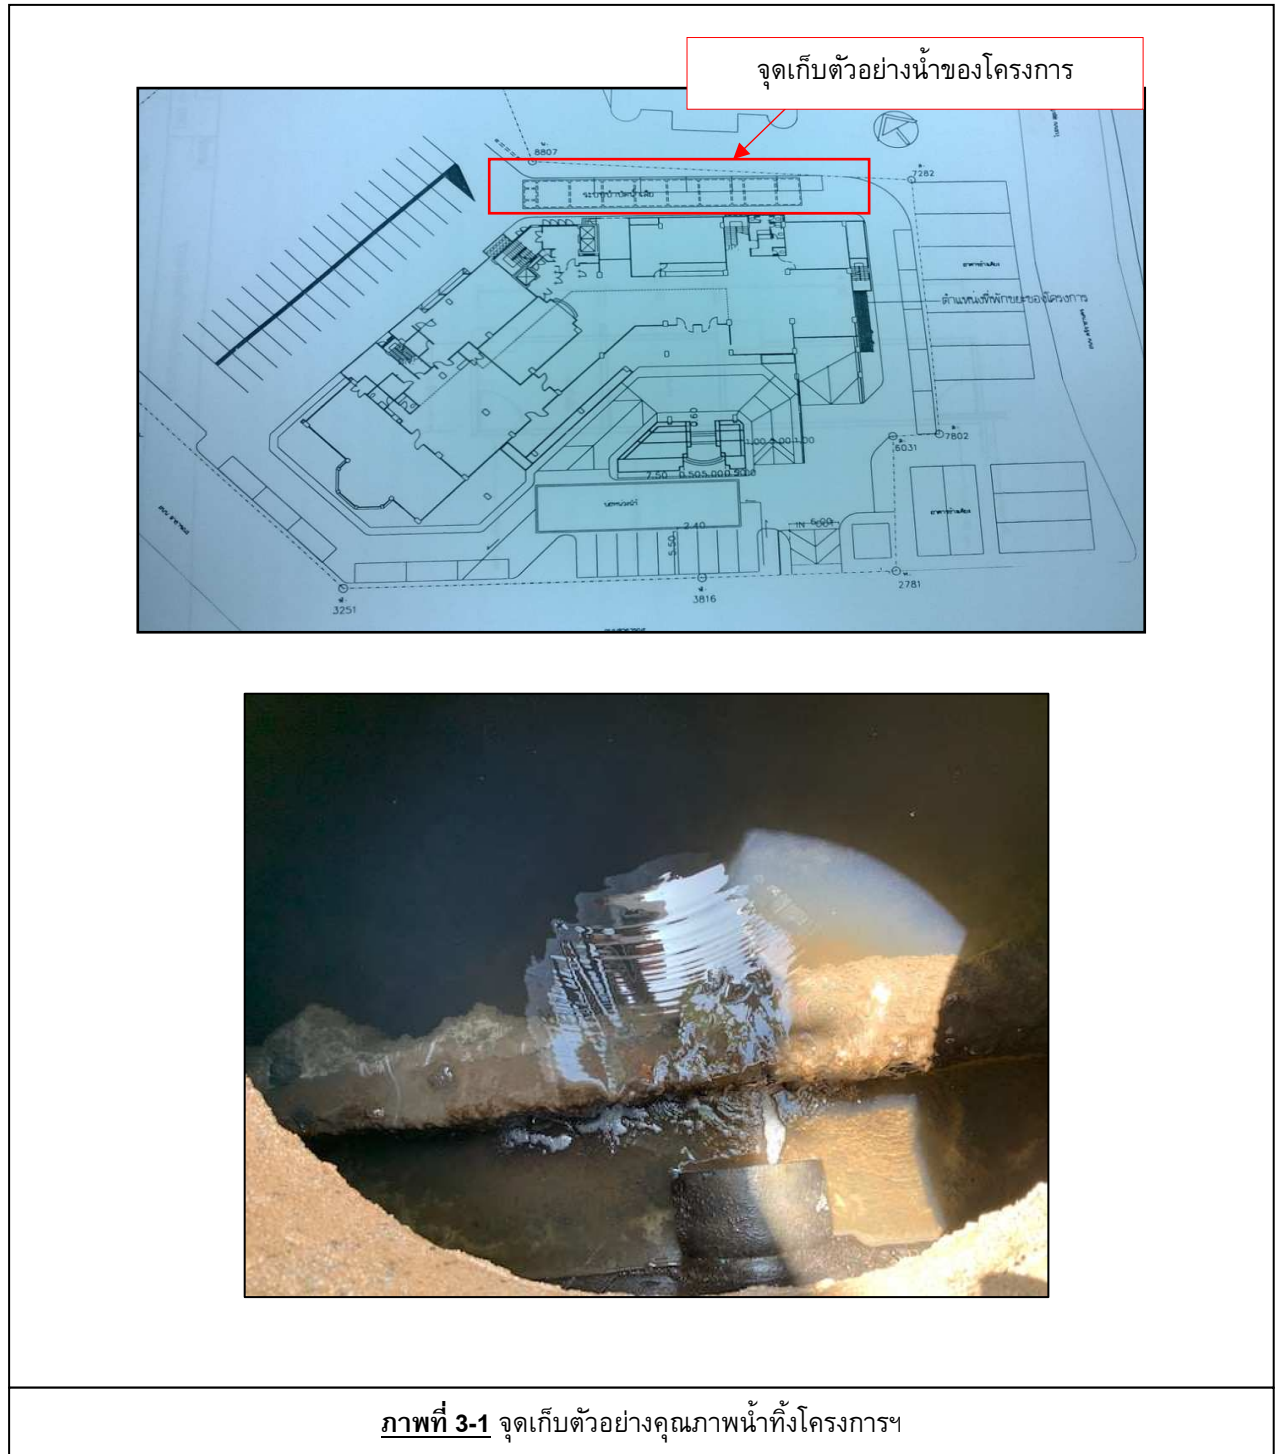
การตรวจวิเคราะห์คุณภาพน้ำทั้งของโครงการ CAPE RACHA HOTEL ทางโครงการฯ ได้ดำเนินการเก็บตัวอย่างเพื่อตรวจสอบคุณภาพน้ำทั้งและตรวจสอบประสิทธิภาพในการบำบัดน้ำเสีย ดังแสดงในภาพที่ 3-1

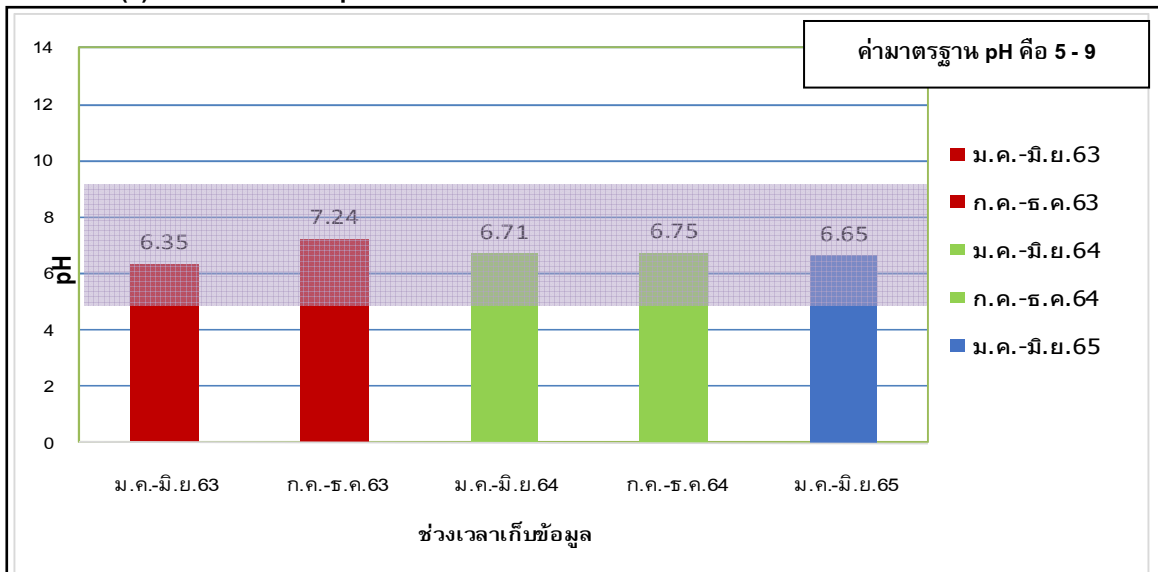
(1) ผลวิเคราะห์ค่า pH

กราฟที่ 3-1 แสดงผลวิเคราะห์ค่า pH หลังผ่านการบำบัดในช่วงเวลาปี 2563 - 2565
โครงการ CAPE RACHA HOTEL

จากตารางที่ 3 - 2 พบว่าผลการติดตามตรวจสอบคุณภาพน้ำทิ้งของโรงแรมเคปราชะ ระหว่างปี 2563 – 2565 คุณภาพน้ำทิ้งมีค่าผ่านเกณฑ์มาตรฐาน การควบคุมการระบายน้ำทิ้งจากอาคารบางประเภท ข ตามประกาศกระทรวงทรัพยากรธรรมชาติและสิ่งแวดล้อม (พ.ศ 2548) เรื่อง กำหนดมาตรฐานควบคุมการระบายน้ำทิ้งจากอาคารบางประเภทและบางขนาด

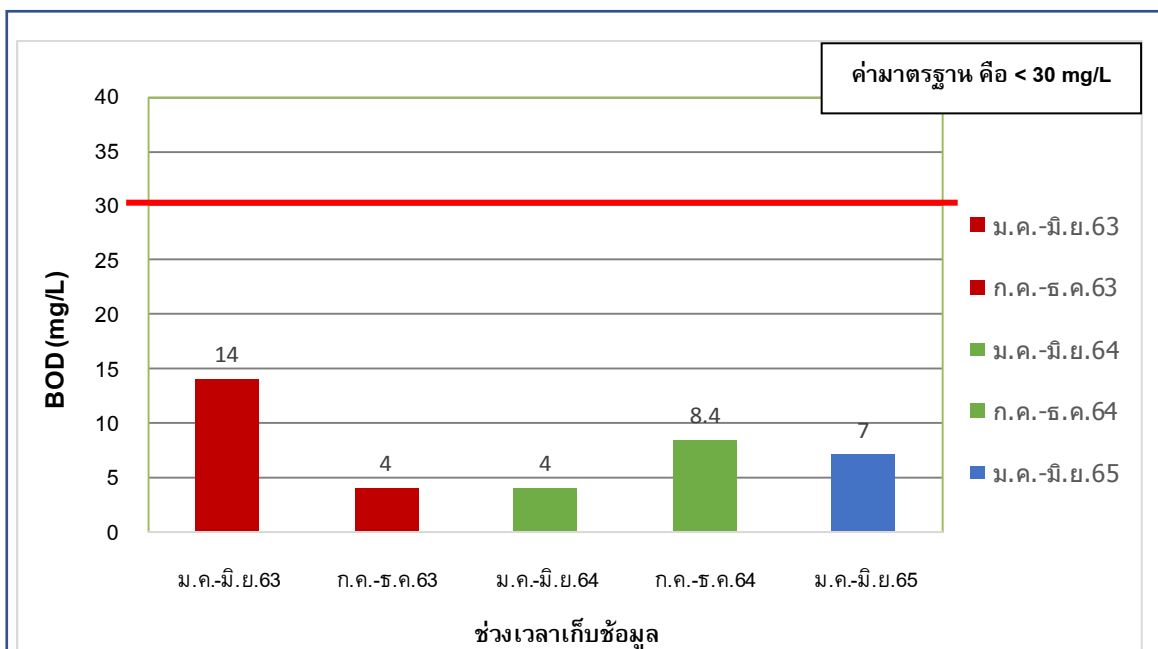
(2) ผลวิเคราะห์ค่า BOD

กราฟที่ 3-2 แสดงผลวิเคราะห์ค่า BOD (Biochemical Oxygen Demand) หลังผ่านการบำบัด
ในช่วงปี 2563-2565 โครงการ CAPE RACHA HOTEL

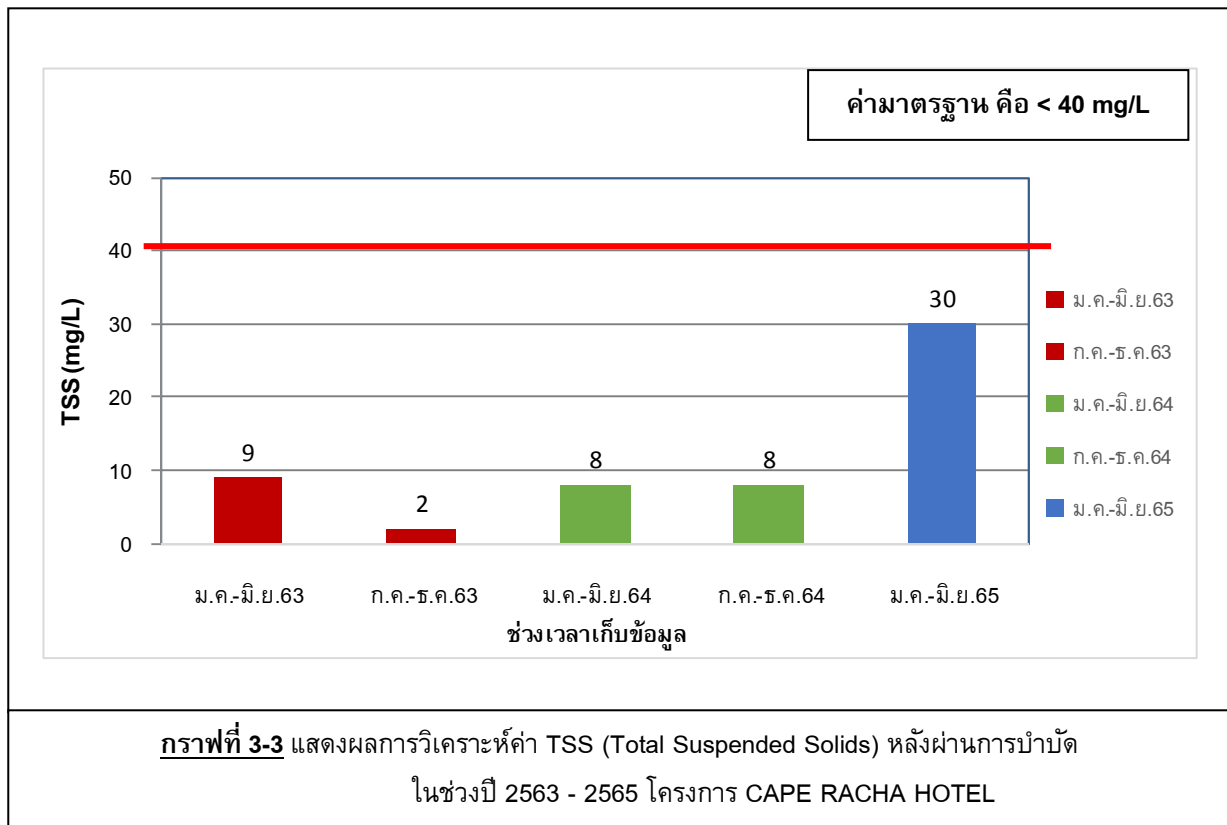
(3) ผลวิเคราะห์ค่า TSS (Total Suspended Solids)

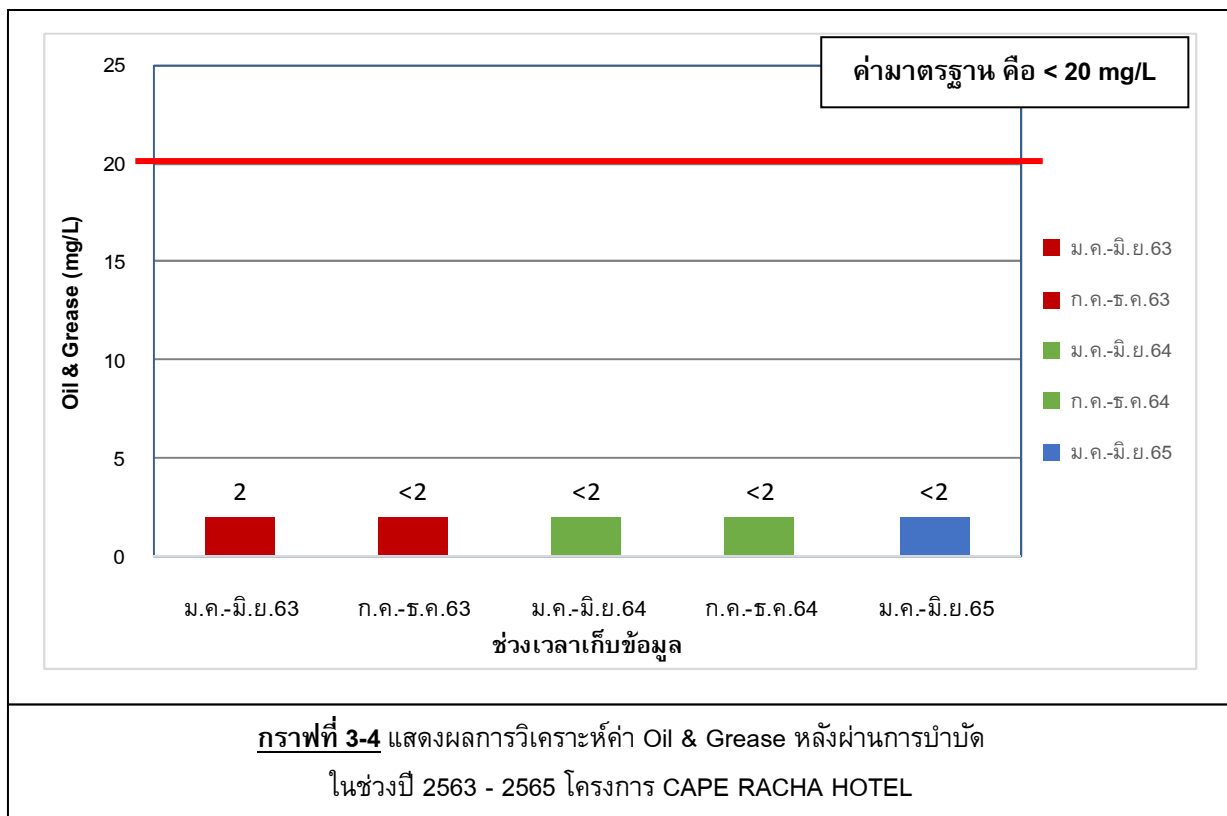
(4) ผลวิเคราะห์ค่า Oil & Grease
