บทที่ 3

มาตรการติดตามตรวจสอบคุณภาพสิ่งแวดล้อม

ตารางที่ 3-1 ผลการตรวจสอบการปฏิบัติตามมาตรการติดตามตรวจสอบคุณภาพสิ่งแวดล้อม

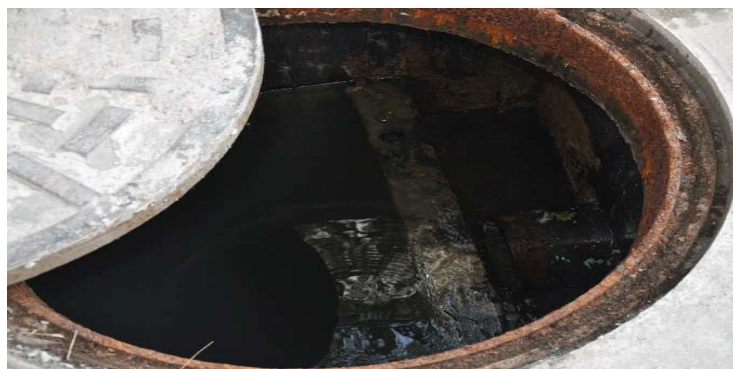
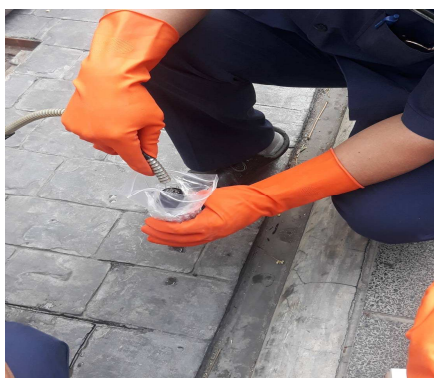
ภาพที่ 3-2 การเก็บตัวอย่างคุณภาพน้ำทิ้งหลังการบำบัด และการรักษาสภาพตัวอย่าง
