# มาตรการป้องกันและแก้ไขผลกระทบสิ่งแวดล้อมและมาตรการ ติดตามตรวจสอบผลกระทบสิ่งแวดล้อมที่กำหนด

รายงานการวิเคราะห์ผลกระทบสิ่งแวดล้อมโครงการก่อสร้างสะพานเชื่อมเกาะลันตาน้อย-เกาะลันตาใหญ่ อำเภอลันตา จังหวัดกระบี่ มีเงื่อนไขให้กรมทางหลวงชนบทปฏิบัติตามมาตรการป้องกันและแก้ไขผลกระทบสิ่งแวดล้อมและมาตรการติดตามตรวจสอบผลกระทบสิ่งแวดล้อมในระยะดำเนินการ โดยมีรายละเอียดดังนี้

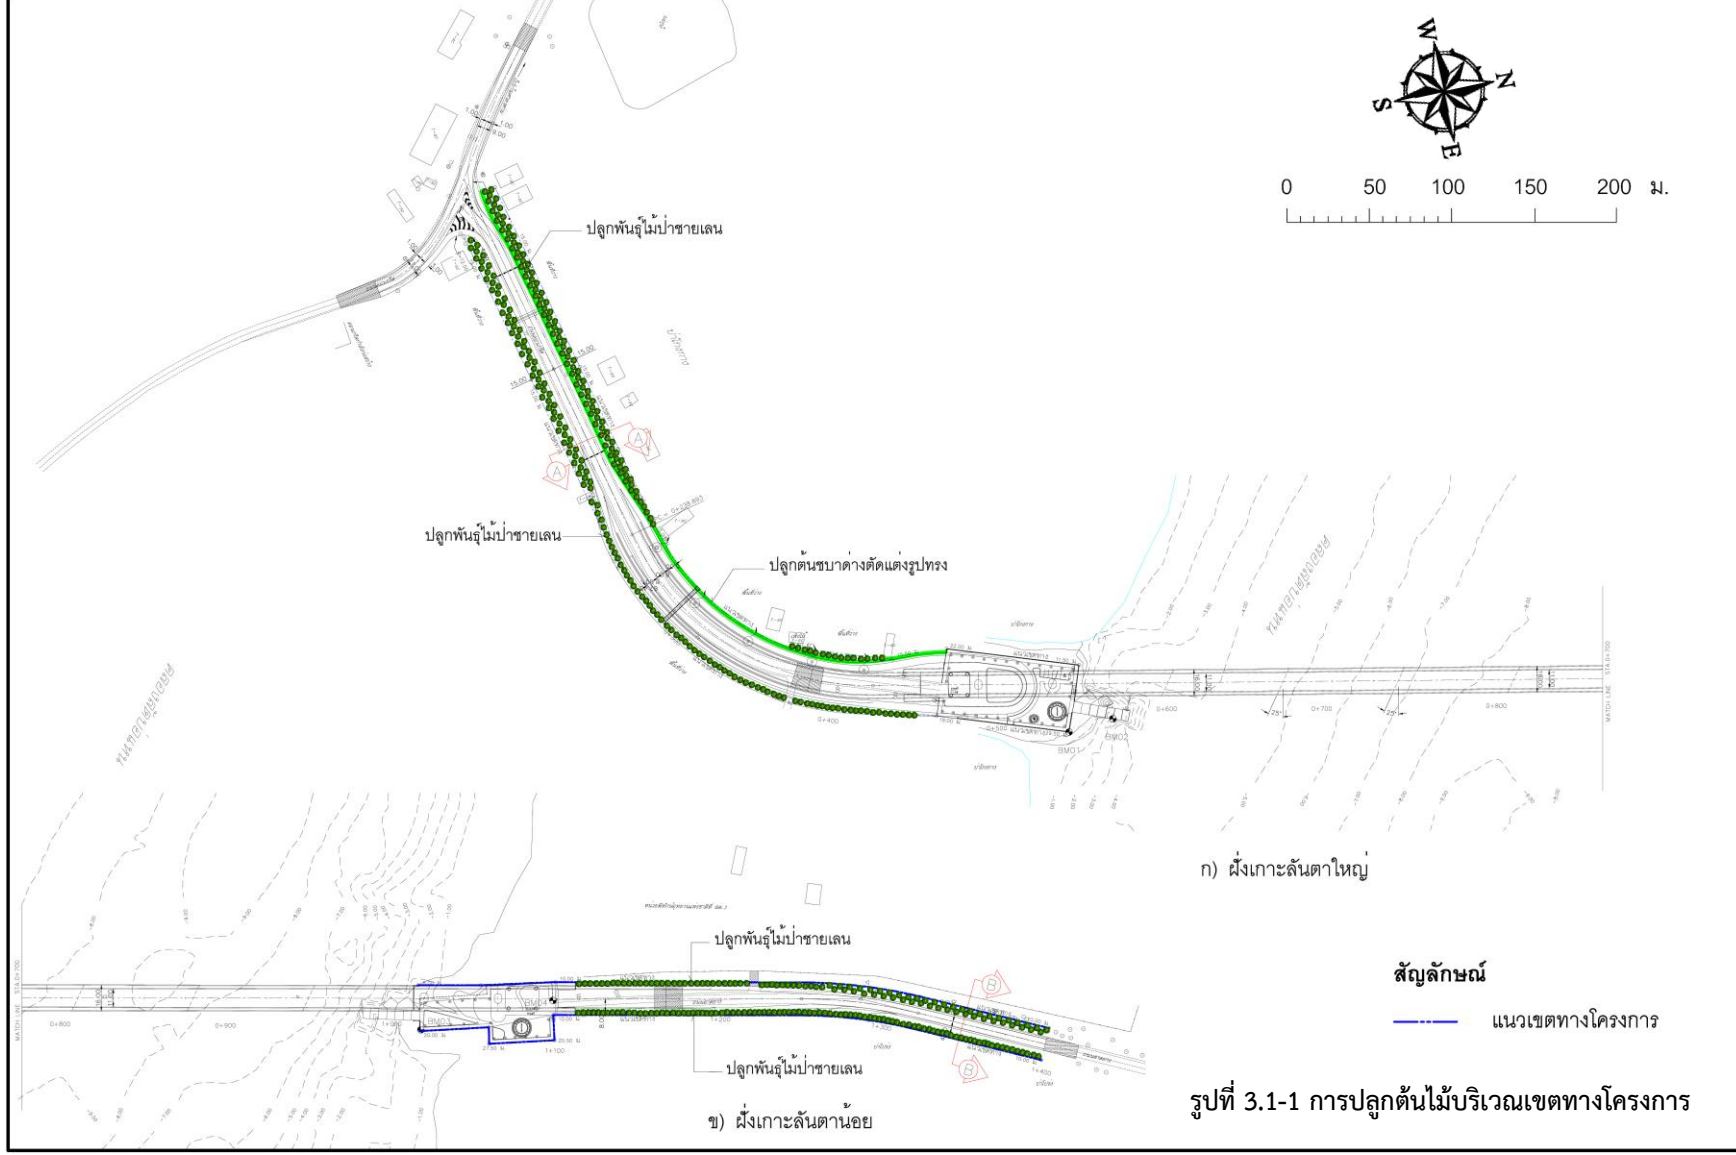
รูปที่ 3.1-1 การปลูกต้นไม้บริเวณเขตทางโครงการ

<b>1.2 เสียง</b>	1) ให้ทำการปลูกแนวพุ่มไม้ทึบ สูงอย่างน้อย 1 เมตร (ต้นขาต่าง) บริเวณพื้นที่เขตคันทางตลอดแนวกั้นต่อเชื่อมสะพานฝั่งเกาะลันตาใหญ่ ทางด้านที่อยู่ติดกับอาคารบ้านเรือนของประชาชน (รูปที่ 3.1-1) เพื่อลดระดับเสียงที่เกิดจากท่อไอเสียรถยนต์ และเสียงที่เกิดจากยางรถยนต์ที่สัมผัสกับผิวถนน โดยกำหนดให้ปลูกต้นขาต่าง และเมื่อมีระดับความสูงเกิน 1 เมตร ให้ทำการตัดแต่งกิ่งให้เป็นแนวไม้พุ่มอย่างสวยงาม ทั้งนี้ต้องให้มีการติดตามประเมินผลและตรวจสอบการปลูกต้นไม้บริเวณเขตทาง เพื่อให้ต้นไม้สามารถเจริญเติบโตได้เองตามธรรมชาติ 2) ควบคุมความเร็วของยานยนต์ที่วิ่งอยู่บนแนวกั้นทางโครงการ ไม่ให้เกิน 60 กิโลเมตร/ชั่วโมง
<b>1.3 สมุทรศาสตร์</b>	1) ให้ทำการปรับลดขนาดฐานรากสะพานโครงการที่อยู่ในคลองลัดบ่อแหม ให้มีขนาด 9.10×18.25 เมตร ดังรูปที่ 3.1-2 โดยเสาเข็มที่ใช้เป็นเสาเข็มคอนกรีตเสริมเหล็กขนาด Sq. 0.65×0.65 เมตร มีกำลังรับน้ำหนักปลอดภัย 150 ตัน/ต้น และมีจำนวนเสาเข็มทั้งหมด 39 ต้น/ฐานราก
<b>1.4 คุณภาพน้ำผิวดิน</b>	1) ตรวจสอบประสิทธิภาพการติดตั้งระบบบำบัดน้ำเสียแบบถัง SAT แบบเติมอากาศเพื่อรองรับน้ำเสียจากห้องน้ำ-ห้องส้วมที่อยู่บริเวณพื้นที่จัดภูมิทัศน์ทั้งสองฝั่ง ซึ่งมีความสามารถในการรองรับปริมาณน้ำเสียได้อย่างน้อย 5 ลูกบาศก์เมตร/วัน 2) น้ำทิ้งที่ผ่านการบำบัดจะต้องมีค่า BOD ไม่เกิน 20 มิลลิกรัม/ลิตร และ SS ไม่เกิน 30 มิลลิกรัม/ลิตร 3) จัดให้มีเจ้าหน้าที่คอยตรวจสอบการทำงานของระบบบำบัดน้ำเสียอย่างสม่ำเสมอเพื่อให้ระบบสามารถทำงานได้ตามปกติ 4) ประสานงานกับ อบต. ศาลาด่าน และ อบต. เกาะลันตาน้อย ให้เข้ามาสูบตะกอนจากระบบบำบัดอย่างสม่ำเสมอ

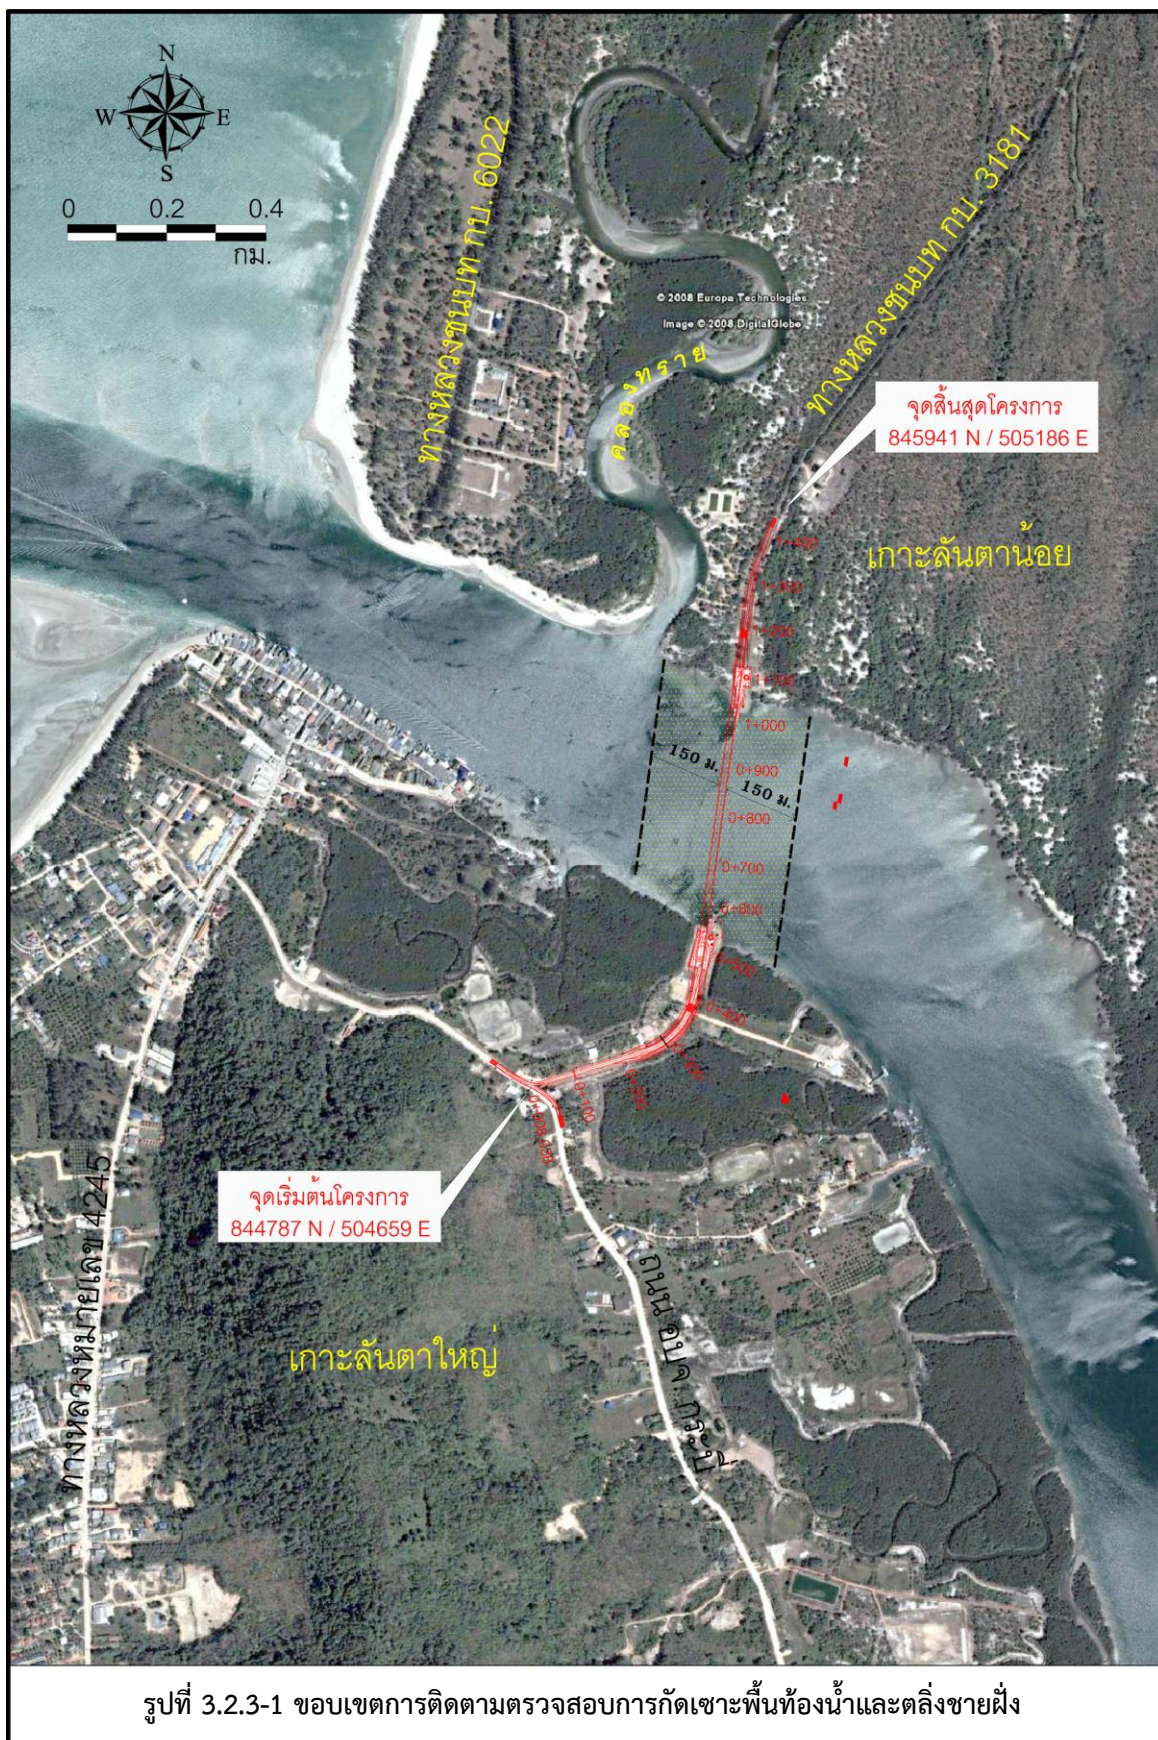
ทำการสำรวจระดับพื้นท้องน้ำและตลิ่งลำน้ำด้วยเครื่องตรวจระดับความลึกแบบสะท้อนคลื่น ที่ควบคุมตำแหน่งสำรวจด้วยกล้องวัดมุมความละเอียดสูงที่มีความผิดพลาดในระดับงานชั้น 3 เป็นอย่างน้อย ครอบคลุมพื้นที่เหนือน้ำและท้ายน้ำ ในรัศมี 150 เมตร จากแนวสะพาน ดังรูปที่ 3.2.3-1 พร้อมทั้งจัดทำเป็นผังบริเวณแสดงค่าระดับร่องน้ำ จากแนวสะพานทั้งสองด้าน ในมาตราส่วน 1:1,000 โดยอ้างอิงจาก
