บทที่ 2

การปฏิบัติตามมาตรการป้องกัน และแก้ไขผลกระทบสิ่งแวดล้อม

2.1 การติดตามตรวจสอบผลการปฏิบัติตามมาตรการป้องกันและแก้ไขผลกระทบสิ่งแวดล้อม

จากการดำเนินการติดตามตรวจสอบการปฏิบัติตามมาตรการป้องกัน และแก้ไขผลกระทบสิ่งแวดล้อมโครงการโรงงานผลิตกรดไนตริกส่วนขยาย ของบริษัท ไนเตรทไทย จำกัด เมื่อวันที่ 25 มีนาคม 2565 เป็นการรวบรวมข้อมูลรายละเอียดที่เกี่ยวข้องกับกิจกรรมต่างๆ และสำรวจสภาพพื้นที่โครงการ การตรวจสอบเอกสาร การสัมภาษณ์ผู้ปฏิบัติงานที่เกี่ยวข้องกับการดำเนินงาน และการดำเนินการแก้ไขปัญหาหรืออุปสรรคที่เกิดขึ้นดังกล่าว พร้อมทั้งทำการถ่ายภาพ เพื่อใช้ประกอบในการจัดทำรายงานฯ ตามที่เสนอไว้ในรายงานการประเมินผลกระทบสิ่งแวดล้อมโครงการโรงงานผลิตกรดไนตริกส่วนขยาย ของบริษัท ไนเตรทไทย จำกัด ตามหนังสือเห็นชอบเลขที่ ทส 1009/7361 ลงวันที่ 16 กรกฎาคม 2547 ทั้งนี้ทางโครงการมอบหมายให้บริษัท เทคนิคสิ่งแวดล้อมไทย จำกัด เป็นผู้ดำเนินการตรวจสอบและเก็บรวบรวมข้อมูลการปฏิบัติตามมาตรการฯ มีรายละเอียดขั้นตอนการดำเนินงาน ดังนี้

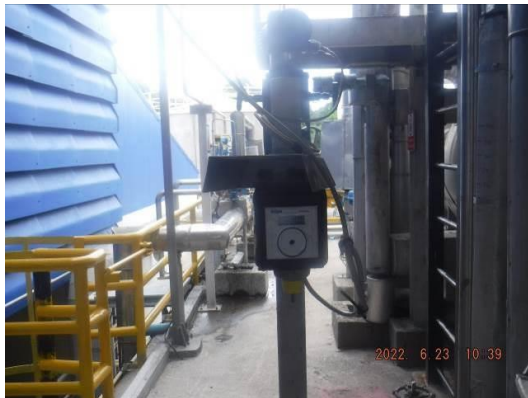
รูปที่ 1 การติดตั้งอุปกรณ์ Ammonia Vapor Detector บริเวณชั้น 2 ของอาคารผลิตกรดไนตริก

1. คุณภาพอากาศ (ต่อ) - ดำเนินการตามแผนงานการป้องกันแอมโมเนียที่ รั่วไหลจากเครื่องจักรอุปกรณ์ ดังนี้	- ภายในพื้นที่โครงการ	- โครงการมีการติดตั้งอุปกรณ์ Ammonia Vapor Detector ที่บริเวณชั้น 2 ของอาคารผลิตกรดไนตริก เพื่อเป็นการป้องกันการรั่วไหลของแอมโมเนีย	-	รูปที่ 1 การติดตั้ง อุปกรณ์ Ammonia Vapor Detector บริเวณชั้น 2 ของ อาคารผลิตกรดไนตริก
■ ทำการติดตั้ง Ammonia Vapor Detector เพิ่มอีก 1 เครื่อง ที่บริเวณชั้น 3 ของอาคารผลิต แอมโมเนียในเตรท (ซึ่งเป็นบริเวณที่มี กระบวนการที่ใช้ NH ₃ มาก โดยปัจจุบันทาง โรงงานได้ทำการติดตั้งเครื่องมือดังกล่าวจำนวน 1 เครื่อง ไว้แล้ว ที่บริเวณชั้น 2 ของอาคารผลิต กรดไนตริก) ทั้งนี้เครื่อง Detector นี้จะส่งเสียงหรือ สัญญาณเตือนเมื่อปริมาณ NH ₃ มีค่าเกิน 5.0 ppm	- ภายในพื้นที่โครงการ	- โครงการได้มีการติดตั้ง Ammonia Vapor Detector จำนวน 2 เครื่อง บริเวณอาคารผลิตแอมโมเนียใน เตรท เพื่อให้ส่งสัญญาณเตือนเมื่อปริมาณ NH ₃ มีค่าเกิน 5.0 ppm ซึ่งปัจจุบันระหว่างเดือนมกราคม- มิถุนายน 2565 ไม่พบปริมาณ NH ₃ มีค่าเกิน 5.0 ppm	-	รูปที่ 2 การติดตั้ง อุปกรณ์ Ammonia Vapor Detector บริเวณชั้น 3 ของอาคารผลิต แอมโมเนียในเตรท

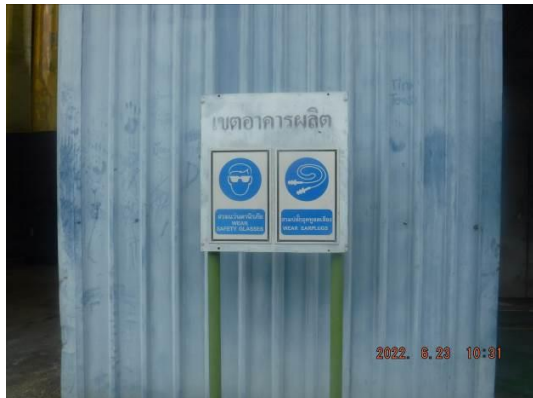
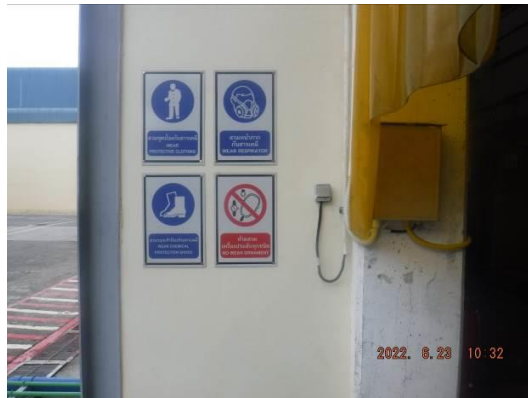
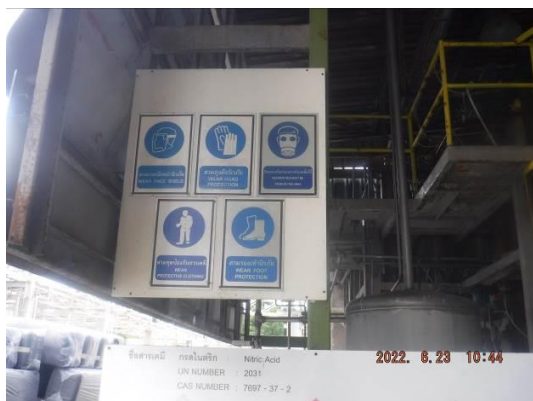
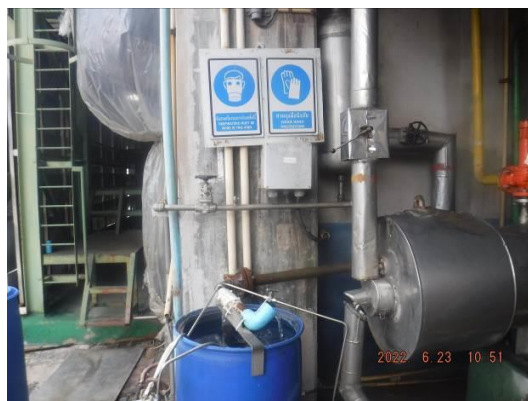
รูปที่ 4 ป้ายเตือนการสวมใส่ PPE

- ติดป้ายเตือน “สวมเครื่องป้องกันเสียงดัง” ในพื้นที่ ที่มีเสียงดัง เพื่อให้พนักงานสวมใส่อุปกรณ์ดังกล่าว ทุกครั้งที่เข้าปฏิบัติงาน	- พื้นที่โครงการ	- โครงการมีการติดตั้งป้ายเตือนให้สวมใส่อุปกรณ์ป้องกัน อันตรายจากเสียงดังในบริเวณที่มีเสียงดังเกินกว่า 85 เดซิเบล (เอ)	-	รูปที่ 4 ป้ายเตือนการ สวมใส่ PPE

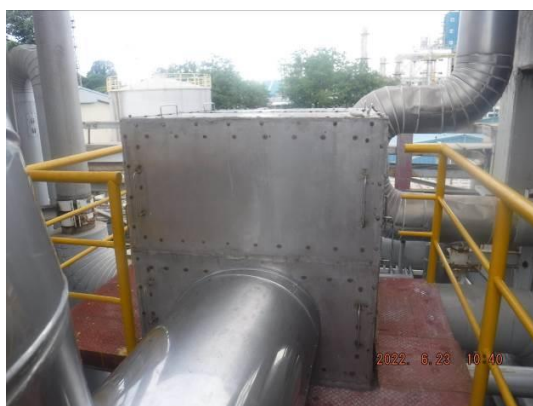
รูปที่ 5 ที่ครอบเพื่อลดเสียง

2. ระดับเสียง - ทำการควบคุมระดับเสียงในสถานที่ทำงานให้ สอดคล้องตามข้อกำหนดตามประกาศ กระทรวงมหาดไทย เรื่องความปลอดภัยในการ ทำงานเกี่ยวกับภาวะแวดล้อม พ.ศ. 2519 ที่กำหนด ไว้ไม่เกิน 90.0 เดซิเบล (เอ) ในระยะเวลาทำงาน ไม่เกิน 8 ชั่วโมงต่อวัน	- พื้นที่โครงการ	- โครงการมีการควบคุมระดับเสียงในสถานที่ทำงาน ให้สอดคล้องตามข้อกำหนดตามประกาศฉบับล่าสุด กระทรวงอุตสาหกรรม พ.ศ. 2546 และประกาศกรม สวัสดิการ และคุ้มครองแรงงาน กระทรวงแรงงาน พ.ศ. 2561 แทนฉบับเดิม และโครงการได้จัดทำ การลดเสียง โดยสร้างที่ครอบเพื่อควบคุมเสียง บริเวณอาคาร ผลิต พร้อมทั้งจัดทำรายงานความก้าวหน้าโปรแกรม ลดระดับเสียงตามระบบการจัดการสิ่งแวดล้อม ISO 14001	-	ภาคผนวก 8ก รายงานความก้าวหน้า โปรแกรมลดระดับเสียง ตาม ISO 14001 รูปที่ 5 ที่ครอบ เพื่อลดเสียง

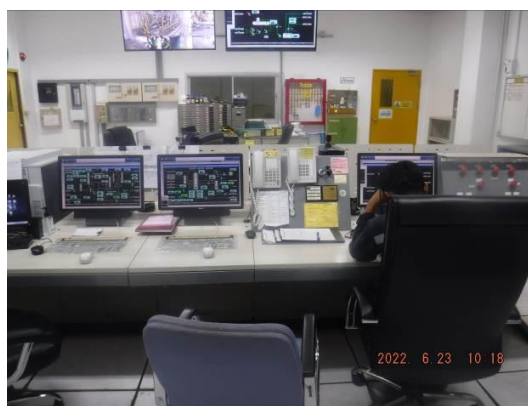
2. ระดับเสียง (ต่อ) - ในขณะที่ทำงานควรจัดให้พนักงานมีโอกาสสัมผัสกับเสียงดังให้น้อยที่สุด และหมุนเวียนตำแหน่งงานของพนักงานในรายที่มีผลการตรวจสอบสภาพการได้ยินต่ำไปในจุดที่มีระดับเสียงไม่สูง	- พื้นที่โครงการ	- การปฏิบัติงานของพนักงานทั้งหมดจะปฏิบัติงานภายในห้องควบคุม ซึ่งเป็นบริเวณที่ระดับเสียงอยู่ในระดับต่ำ และพนักงานมีโอกาสสัมผัสกับเสียงดังในช่วงเวลาสั้น ๆ ประมาณ 15 นาที โดยสลับเข้า-ออกไปจดบันทึกตามกะในการเข้าไปจดบันทึก Log Sheet ภายใน Plant พนักงานที่จะเข้าไปปฏิบัติงานในบริเวณที่มีเสียงดังจะสวมใส่อุปกรณ์ป้องกันเสียงที่ทางโครงการได้จัดเตรียมไว้ให้ทุกครั้ง	-	ภาคผนวก 5ก ระบบบันทึกข้อมูล (Log Sheet) รูปที่ 6 ห้องควบคุม

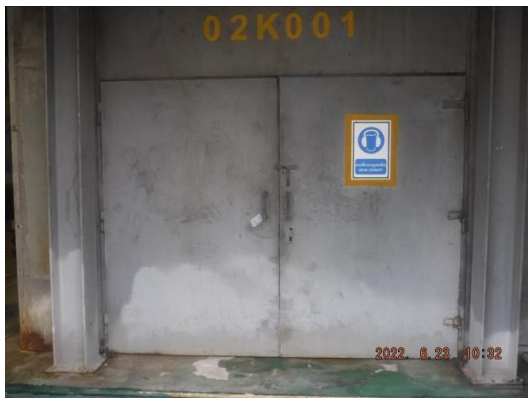
รูปที่ 7 เครื่องหมายสัญลักษณ์เตือนบริเวณที่มีระดับเสียงสูงกว่า 85 dB(A)

- ทำเครื่องหมายบริเวณที่มีระดับเสียงสูงกว่า 85.0 เดซิเบล (เอ) ที่ระยะห่างจากเครื่องจักรในระยะ 1.0 เมตร	- พื้นที่โครงการ	- โครงการได้ทำเครื่องหมายเป็นแนวเส้นสีเหลืองเพื่อบอกให้ทราบว่าบริเวณดังกล่าวมีระดับเสียงสูงกว่า 85.0 เดซิเบล (เอ) และติดป้ายให้พนักงานสวมใส่อุปกรณ์ป้องกันเสียง	-	รูปที่ 7 เครื่องหมาย สัญลักษณ์เตือน บริเวณที่มีระดับเสียง สูงกว่า 85 dB(A)

2. ระดับเสียง (ต่อ) - จัดให้มีการดำเนินงานที่เกี่ยวข้องกับ Hearing Conservative Program (เช่น กำหนดพื้นที่สวมเครื่องป้องกันหูและออกกฎระเบียบ เรื่องการสวมใส่อุปกรณ์ป้องกันอันตรายส่วนบุคคล เป็นต้น) อย่างต่อเนื่อง	- พื้นที่โครงการ	- ทางโครงการได้จัดให้มีการดำเนินงานที่เกี่ยวข้องกับ Hearing Conservative Program ดังนี้ <ul style="list-style-type: none"> ▪ จัดให้มีการตรวจสอบสมรรถภาพการได้ยินปีละ 1 ครั้ง ซึ่งครั้งล่าสุดได้ทำการตรวจสอบสมรรถภาพการได้ยินในวันที่ 8 พฤศจิกายน 2564 สำหรับปี 2565 จะดำเนินการตรวจสอบสุขภาพพนักงานในช่วงเดือนสิงหาคม 2565 ▪ กำหนดพื้นที่สวมเครื่องป้องกันหูและมีการอบรมทุกปี ▪ ออกกฎระเบียบเรื่องการสวมใส่อุปกรณ์ป้องกันอันตรายส่วนบุคคล ซึ่งมีผลถึงการประเมินผลงานประจำปี ▪ จัดให้มีโปรแกรมลดระดับเสียงตาม ISO 14001 	-	ภาคผนวก 8ก รายงานความก้าวหน้า โปรแกรมลดระดับเสียง ตาม ISO 14001 ภาคผนวก 9ก ผลตรวจสอบสุขภาพพนักงาน หลังเข้าทำงาน 30 วัน ภาคผนวก 10ก ผลตรวจสอบสุขภาพประจำปี 2564 ของพนักงาน รูปที่ 4 ป้ายเตือนการ สวมใส่ PPE รูปที่ 7 เครื่องหมาย สัญลักษณ์เตือนบริเวณ ที่มีระดับเสียงสูงกว่า 85 dB(A)

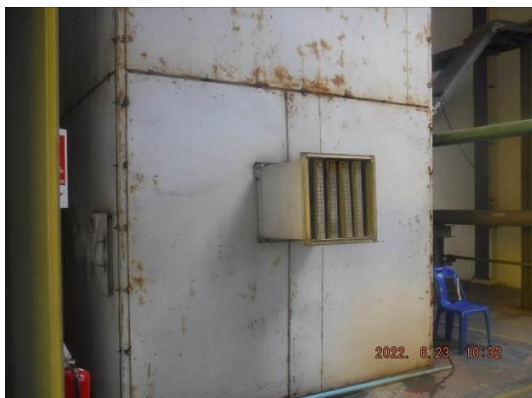
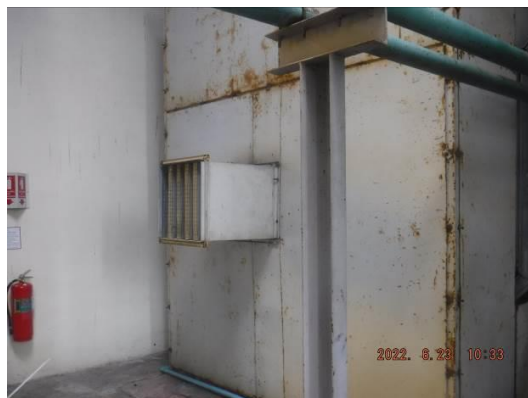
- ติดตั้ง Hood ลดระดับเสียงล้อมรอบ Air Compressor ของโครงการส่วนขยาย	- พื้นที่โครงการ	- โครงการได้ทำการติดตั้ง Hood ล้อมรอบ Air Compressor ของโครงการส่วนขยาย เพื่อลดระดับเสียงตามมาตรการกำหนด	-	รูปที่ 8 การติดตั้ง Hood ล้อมรอบ Air Compressor

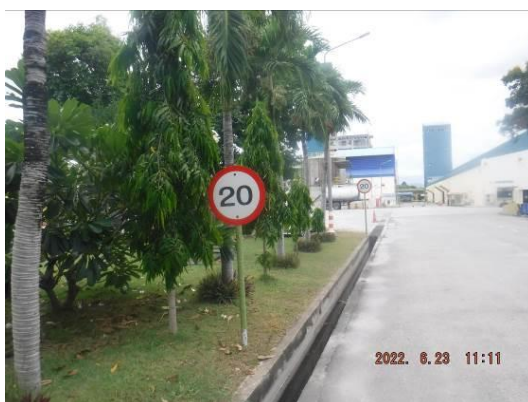
3. การจราจรและคมนาคมขนส่ง - กำหนดให้ยานพาหนะที่เข้าสู่ภายในพื้นที่โรงงาน TNC ใช้ความเร็วสูงสุด ไม่เกิน 20.0 กม./ชม. ในขณะที่พื้นที่ด้านนอกโรงงานซึ่งอยู่ในเขตประกอบการอุตสาหกรรมที่พีไอนั้นกำหนดให้ยานพาหนะใช้ความเร็วไม่เกิน 40.0 กม./ชม. ส่วนพื้นที่ที่นอกเหนือจากที่ระบุข้างต้นนั้น กำหนดให้ยานพาหนะใช้ความเร็วไม่เกิน 90.0 กม./ชม. (เป็นไปตามข้อกำหนดตามกฎหมายกระทรวงฉบับที่ 5 และฉบับที่ 6 พ.ศ. 2522 ตามพระราชบัญญัติการจราจรทางบก)	- พื้นที่โครงการ	- โครงการได้มีการอบรมพนักงานขับรถก่อนปฏิบัติงาน และจัดให้มีป้ายจำกัดความเร็วสูงสุดไม่เกิน 20 กม./ชม. ภายในโครงการ ส่วนด้านนอกโครงการ ซึ่งเป็นพื้นที่ของเขตประกอบการอุตสาหกรรมไออาร์พีซี (ชื่อเดิม คือ ทีพีไอ) มีป้ายกำหนดความเร็วสูงสุดไม่เกิน 40 กม./ชม. โดยรถที่เข้ามารับสินค้าจะไม่ได้ผ่านชุมชน นอกจากนั้นยังมีการตรวจความพร้อมของรถที่ขับเข้ามาในโครงการ ซึ่งคนขับรถต้องผ่านการอบรมการขับที่ปลอดภัยจากทางโครงการก่อนและมีการสุ่มตรวจแอลกอฮอล์ไม่เกิน 0 mg% รวมถึงสุ่มตรวจสารเสพติดในปัสสาวะ ถ้าสุ่มพบก็จะทำหนังสือแจ้งไปยังบริษัทขนส่งและคิดค่าปรับจากบริษัทขนส่งนั้น	-	ภาคผนวก 11ก แบบฟอร์มการตรวจสอบรถบรรทุกบรรจุกรด (Bulk) และพนักงานขับรถ ภาคผนวก 12ก ตัวอย่างบันทึกรายชื่อผู้ถูกตรวจวัดแอลกอฮอล์ รูปที่ 9 ป้ายจำกัดความเร็ว

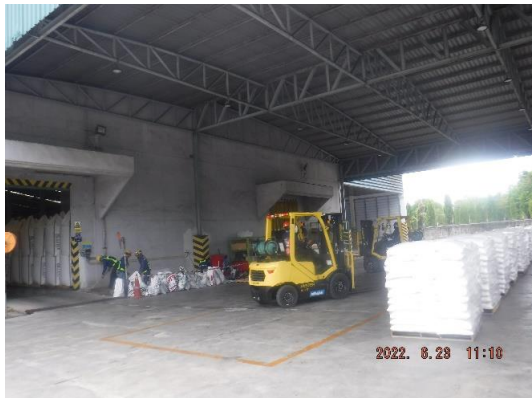
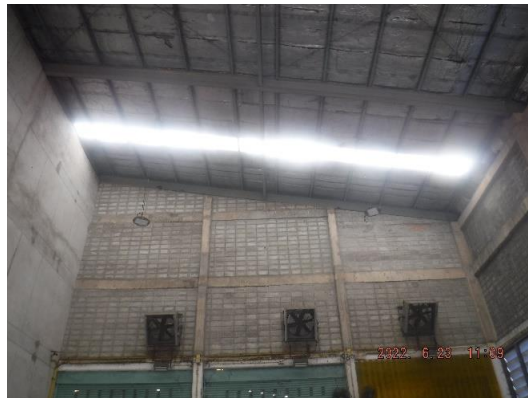
- จัดให้มีแสงสว่างพอเพียงและติดตั้งป้ายสัญลักษณ์แสดงขอบเขตพื้นที่ที่มีการขนถ่ายสินค้าเพื่อให้เกิดความปลอดภัยในระหว่างการขนถ่ายสินค้า	- พื้นที่โครงการ	- โครงการได้ติดตั้งหลอดไฟส่องสว่างอย่างเพียงพอ พร้อมทั้งสัญลักษณ์แสดงขอบเขตบริเวณที่มีการขนถ่ายสินค้าและป้ายเตือนเพื่อความปลอดภัยจากการขนถ่ายสินค้า	-	รูปที่ 10 ไฟส่องสว่าง

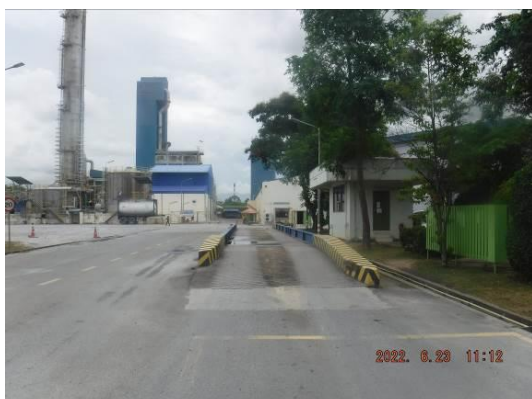
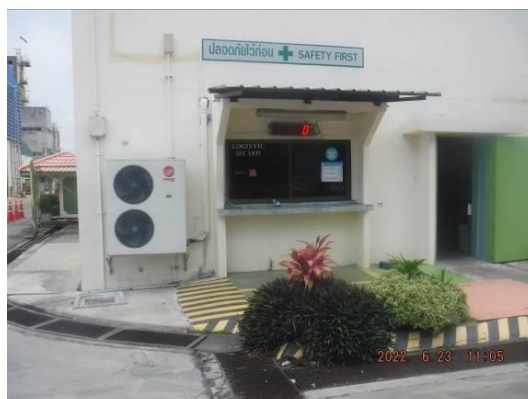
รูปที่ 12 จุดซังน้ำหนัก

- กำหนดน้ำหนักในการบรรทุกเป็นไปตามที่กฎหมาย กำหนด เช่น รถบรรทุกสิบล้อต้องมีน้ำหนักบรรทุกรวม ไม่เกิน 26,000.0 กก. (พระราชบัญญัติทางหลวง พ.ศ. 2546)	- พื้นที่โครงการ	- โครงการมีการกำชับให้ผู้ขับรถบรรทุกปฏิบัติตาม กฎหมายอย่างเคร่งครัด รวมทั้งจัดให้มีจุดชั่งน้ำหนัก รถบรรทุกบริเวณก่อนออกนอกพื้นที่โครงการ	-	รูปที่ 12 จุดชั่งน้ำหนัก

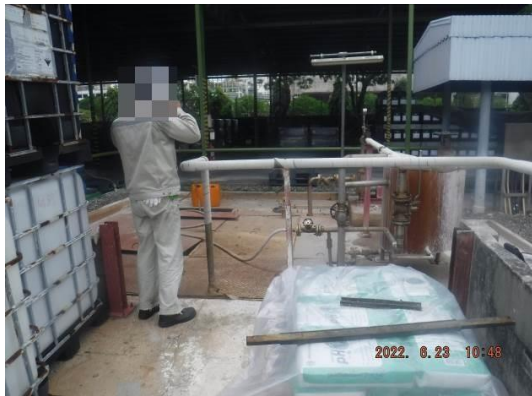
รูปที่ 13 พนักงานตรวจสอบปริมาณปูนขาว
ในบ่อ Holding Basin

4. การบำบัดน้ำเสีย (ต่อ) - ตรวจสอบปริมาณหินปูนในบ่อ Holding Basin ส่วนที่ 1 โดยพนักงานฝ่ายผลิตทุกกะและทุกวันต้องรักษาปริมาณหินปูนให้มีปริมาณเท่ากับ 5.0 ลบ.ม. อย่างสม่ำเสมอ	- พื้นที่โครงการ	- โครงการได้ดำเนินการตรวจสอบปูนขาว (Super Calcium) ในบ่อ Holding Basin โดยพนักงานฝ่ายผลิตทุกกะ และทุกวันอย่างต่อเนื่อง เพื่อรักษาปริมาณปูนขาวให้มีปริมาณเท่ากับ 2 ตัน อย่างสม่ำเสมอ	- ปัจจุบันโครงการได้ยกเลิกการใช้หินปูน และใช้ปูนขาวทดแทนเนื่องจากปูนขาว (Super Calcium) มีประสิทธิภาพทางปฏิกิริยาเคมีที่ดีกว่าหินปูน	รูปที่ 13 พนักงานตรวจสอบปริมาณปูนขาวในบ่อ Holding Basin

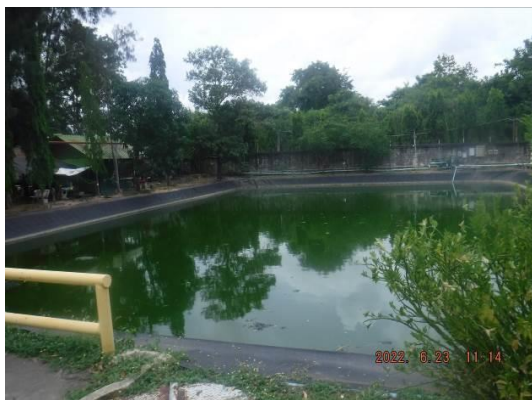
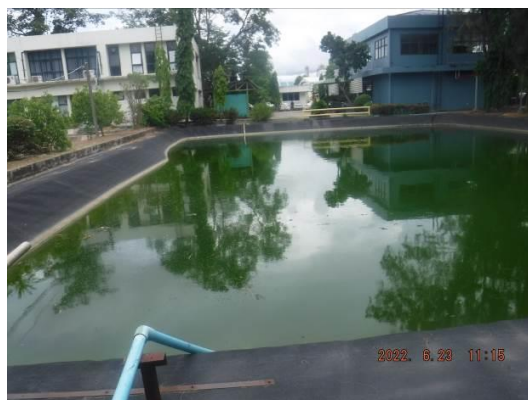
- ทางโครงการจะต้องทำการควบคุมปริมาณน้ำทิ้งที่เกิดจากกระบวนการผลิตของโรงงานที่ออกจากบ่อ Holding Basin ส่วนที่ 2 ให้มีปริมาณไม่สูงเกินกว่า 35.0 ลบ.ม./วัน เพื่อรวบรวมเข้าสู่บ่อพักน้ำบ่อที่ 2 สำหรับนำไปใช้ในการรดน้ำต้นไม้และพื้นที่สีเขียวที่มีอยู่ภายในและภายนอกโรงงานต่อไป	- พื้นที่โครงการ	- โครงการมีการควบคุมปริมาณน้ำทิ้งที่ออกจากบ่อ Holding Basin ส่วนที่ 2 ไม่ให้สูงเกิน 35.0 ลบ.ม./วัน เพื่อรวบรวมเข้าสู่บ่อพักน้ำบ่อที่ 2 และนำไปใช้รดน้ำต้นไม้ภายในโครงการทุกวัน	-	รูปที่ 14 บ่อ Holding Basin รูปที่ 15 บ่อพักน้ำบ่อที่ 2 รูปที่ 16 แนวท่อรดน้ำต้นไม้

4. การบำบัดน้ำเสีย (ต่อ) - เพื่อเป็นการป้องกันปัญหาการเกิดปัญหา Algae Bloom ในบ่อพักน้ำบ่อที่ 1 และ 2 ทางโครงการจะต้องดำเนินการตามมาตรการป้องกันและลดผลกระทบ ดังนี้ ■ จะต้องทำการนำน้ำทิ้งที่เก็บกักไว้ในบ่อพักน้ำบ่อที่ 2 ไปใช้ประโยชน์ในการรดน้ำต้นไม้และพื้นที่สีเขียวอย่างสม่ำเสมอโดยไม่เก็บกักน้ำทิ้งดังกล่าวไว้ในบ่อเป็นระยะเวลานานเกินไป	- พื้นที่โครงการ	- โครงการมีการดำเนินการเพื่อเป็นการป้องกันปัญหาการเกิดปัญหา Algae Bloom ในบ่อพักน้ำบ่อที่ 1 และ 2 ดังนี้ - โครงการมีการนำน้ำทิ้งที่เก็บกักไว้ในบ่อพักน้ำบ่อที่ 2 มาใช้ประโยชน์ในการนำไปรดน้ำต้นไม้ภายในพื้นที่โครงการ และจัดให้มีเจ้าหน้าที่คอยควบคุมคุณภาพน้ำให้อยู่ในเกณฑ์มาตรฐานกำหนดตลอดระยะเวลาดำเนินการ	-	รูปที่ 15 บ่อพักน้ำบ่อที่ 2 รูปที่ 16 แนวท่อรดน้ำต้นไม้ รูปที่ 17 บ่อพักน้ำบ่อที่ 1
■ จัดให้มีเจ้าหน้าที่ดูแลและตรวจสอบบ่อพักน้ำทิ้งทั้ง 2 บ่ออย่างสม่ำเสมอและหมั่นเก็บกวาดสิ่งสกปรกที่ลอยอยู่บนผิวน้ำออกเป็นประจำทุกวัน	- พื้นที่โครงการ	- โครงการจัดให้มีการทำความสะอาดบ่อพักน้ำทิ้งเป็นประจำทุกปี และจัดให้มีเจ้าหน้าที่เก็บกวาดสิ่งสกปรกที่ลอยอยู่บนผิวน้ำทุกวันในช่วงเช้า	-	รูปที่ 15 บ่อพักน้ำบ่อที่ 2 รูปที่ 17 บ่อพักน้ำบ่อที่ 1

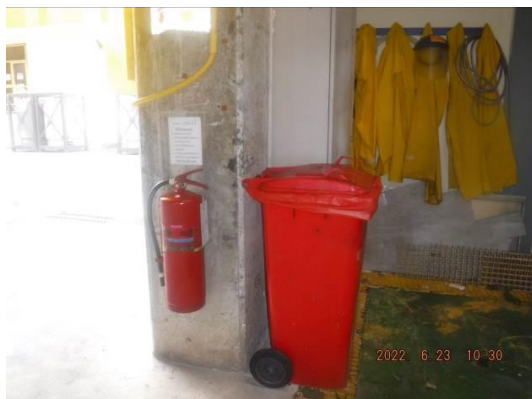
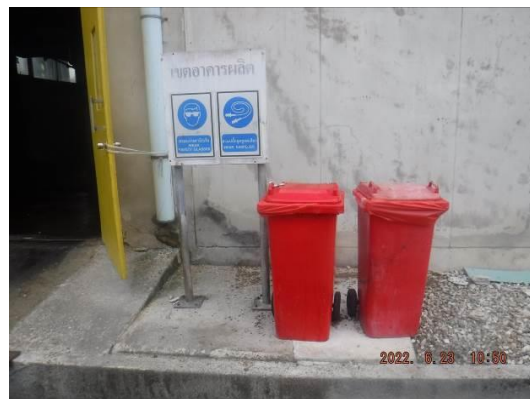
5. การกำจัดมูลฝอยและกากของเสีย - ตรวจสอบ/บำรุงรักษาดังรองรับขยะให้มีสภาพดีอยู่เสมอ และจัดเตรียมให้เพียงพอกับจำนวนพนักงาน โดยจัดแยกตามประเภทของมูลฝอยวางไว้ ณ จุดต่าง ๆ ของโรงงาน - ขยะจากการอุปโภค-บริโภคของพนักงานให้เก็บรวบรวมใส่ในถังรองรับขยะขนาด 100 ลิตร ที่ปิดมิดชิดไม่หก รั่วไหล ป้องกันการคั่วเชื้อจากสัตว์ เพื่อบรรจุเก็บขน โดยหน่วยงานเอกชนที่มีสัญญาว่าจ้างกับทางโรงงาน เพื่อนำไปกำจัดและฝังกลบที่บ่อฝังกลบของเทศบาลตำบลมาตาพุตต่อไป - นำน้ำมันหล่อลื่นที่ผ่านการใช้งานแล้ว (เกิดขึ้นในปริมาณ 100.0 กก./เดือน), Anionic Surfactant (เกิดขึ้นในปริมาณ 167.67 กก./เดือน), ฉนวนกันความร้อน (เกิดขึ้นในปริมาณ 208.33 กก./ครั้ง) และ Contaminated Glass Ware (เกิดขึ้นในปริมาณ 167.67 กก./เดือน) เก็บในภาชนะปิดมิดชิดก่อนส่งให้หน่วยงานที่ได้รับอนุญาตจากราชการรับไปกำจัดต่อไป	- พื้นที่โครงการ - พื้นที่โครงการ - พื้นที่โครงการ	- โครงการมีการจัดเตรียมถังขยะที่มีฝาปิดมิดชิด และเพียงพอต่อปริมาณขยะที่เกิดขึ้นวางไว้บริเวณจุดต่าง ๆ ของโครงการ และมีการตรวจสอบให้มีสภาพดีอยู่เสมอ - โครงการมีการจัดเตรียมถังขยะที่มีฝาปิดมิดชิด เพื่อไม่ให้เกิดการหก รั่วไหล สำหรับรวบรวมขยะเพื่อบรรจุขนส่งและนำไปกำจัด - โครงการได้จัดเตรียมภาชนะที่มีฝาปิดมิดชิด สำหรับใส่กากของเสียที่เกิดจากกระบวนการผลิตโดยเฉพาะเพื่อส่งให้หน่วยงานที่ได้รับอนุญาตจากทางราชการเข้ามารับไปกำจัด ส่วน Packaging จะให้บริษัท Supplier นำกลับไปกำจัดต่อไป	- - -	รูปที่ 18 ถังขยะภายในพื้นที่โครงการ รูปที่ 18 ถังขยะภายในพื้นที่โครงการ ภาคผนวก 18ก เอกสารการจัดการของเสียฯ
