## มาตรการป้องกันและแก้ไข ผลกระทบสิ่งแวดล้อมและ มาตรการติดตามตรวจสอบ คุณภาพสิ่งแวดล้อม

# บทที่ 2

## มาตรการป้องกันและแก้ไขผลกระทบสิ่งแวดล้อม และมาตรการติดตามตรวจสอบคุณภาพสิ่งแวดล้อม

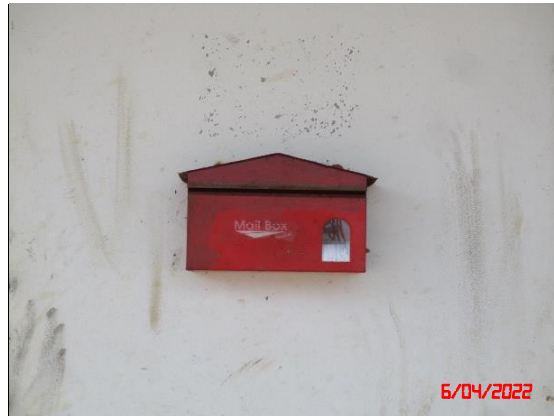
รูปที่ 2-1 กล่องรับเรื่องราวร้องทุกข์/กล่องรับความคิดเห็น

เงื่อนไขตามมาตรการ	ผลการปฏิบัติตามมาตรการ	ปัญหาอุปสรรค ที่ไม่สามารถปฏิบัติ ตามมาตรการ และแนวทางแก้ไข
<p>1. ให้มีจุดรับเรื่องราวร้องทุกข์ความเดือดร้อนของประชาชนที่เกิดจากกิจกรรมการทำเหมืองแร่และกิจกรรมที่เกี่ยวข้อง ผู้ถือประทานบัตรจะต้องดำเนินการแก้ไข และให้ความช่วยเหลือด้วยความเป็นธรรม</p> <p>2. หากได้รับการร้องเรียนจากประชาชนที่อาศัยอยู่ในบริเวณใกล้เคียงว่าได้รับความเดือดร้อนรำคาญจากการดำเนินโครงการ หรือทางสาธารณประโยชน์ได้รับความเสียหาย กรมอุตสาหกรรมพื้นฐานและการเหมืองแร่ หรือสำนักงานนโยบายและแผนทรัพยากรธรรมชาติและสิ่งแวดล้อมที่กำหนด จะต้องหยุดการทำเหมืองแล้วแก้ไขเหตุแห่งความเดือดร้อนให้เสร็จสิ้นก่อนที่จะดำเนินการต่อไป</p>	<ul style="list-style-type: none"> <li>การรับเรื่องราวร้องทุกข์ความเดือดร้อนของประชาชนที่เกิดจากกิจกรรมการทำเหมืองของโครงการ ผู้ถือประทานบัตรได้ติดตั้งกล่องรับเรื่องราวร้องทุกข์/ความคิดเห็น โดยติดตั้งไว้ที่บริเวณหน้าสำนักงานของโครงการให้สามารถมองเห็นได้ชัดเจนดังรูปที่ 2-1 และในกรณีที่มีผู้ร้องเรียน ผู้ถือประทานบัตรจะเร่งดำเนินการแก้ไขปัญหาความเดือดร้อน พร้อมทั้งชดเชยค่าเสียหายอย่างเป็นธรรม</li> </ul>	-

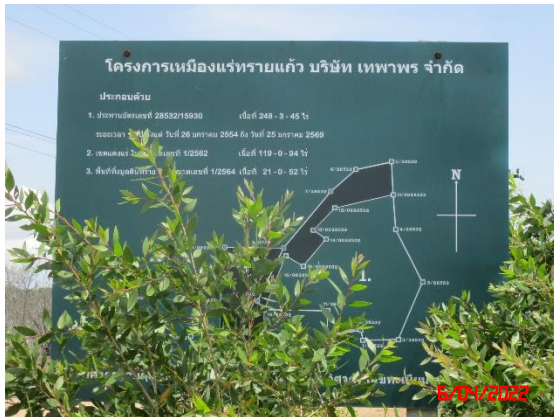
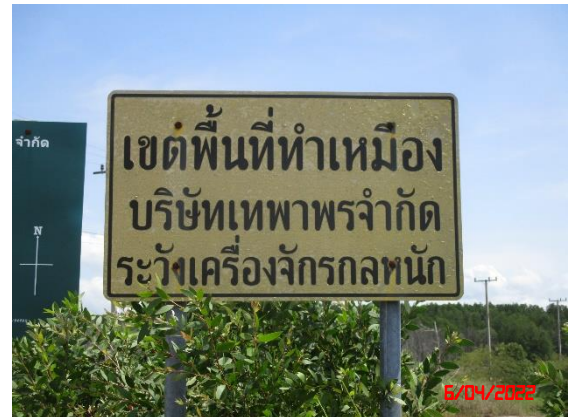
รูปที่ 2-2 ป้ายแสดงเขตพื้นที่การทำเหมือง

1. กำหนดขอบเขตพื้นที่กิจกรรมต่างๆ ให้ชัดเจน ได้แก่ พื้นที่ทำเหมือง บ่อตกตะกอน และแนวเส้นทางลำเลียงแร่ตามแผนผังโครงการ กำหนดไว้	<ul style="list-style-type: none"> <li>ผู้ถือประทานบัตรและวิศวกรของโครงการได้วางแผนและกำหนด ขอบเขตพื้นที่ทำเหมืองและพื้นที่สำหรับทำกิจกรรมต่างๆ ให้เป็นไปตามแผนผังการทำเหมืองของโครงการ และได้จัดทำป้ายแสดงเขต พื้นที่การทำเหมืองติดตั้งไว้ให้สามารถมองเห็นได้ชัดเจนดังรูปที่ 2-2</li> </ul>	-

1. กำหนดขอบเขตพื้นที่ที่ต้องใช้ในการดำเนินการทำเหมืองโดยการ แสดงสัญลักษณ์หรือป้ายให้เห็นอย่างชัดเจน	<ul style="list-style-type: none"> <li>ผู้ถือประทานบัตรและวิศวกรของโครงการได้วางแผนและกำหนด ขอบเขตพื้นที่ทำเหมืองและพื้นที่สำหรับทำกิจกรรมต่างๆ ให้เป็นไป ตามแผนผังการทำเหมืองของโครงการ และได้จัดทำป้ายแสดงเขต พื้นที่การทำเหมืองติดตั้งไว้ให้สามารถมองเห็นได้ชัดเจนดังรูปที่ 2-2</li> </ul>	-

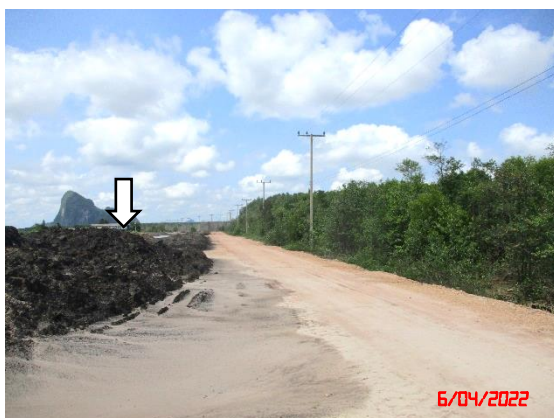
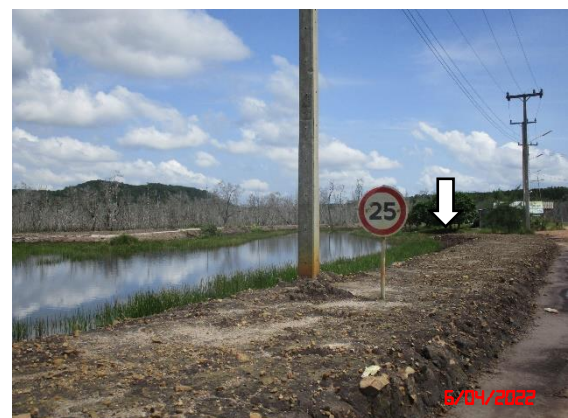
รูปที่ 2-3 คันทำนบดิน

2. ให้สร้างคันทำนบดินรอบพื้นที่โครงการ โดยมีหน้าตัดเป็นรูปสี่เหลี่ยมคางหมู ขนาดตามความกว้างฐาน 3 เมตร สูง 1.5 เมตร และสันคันทำนบกว้าง 1.5 เมตร พร้อมทั้งขุดระบายน้ำด้านนอกคันทำนบ โดยกำหนดให้มีขนาดความลึก 1 เมตร ท้องร่องกว้าง 1 เมตร และด้านบนของระบายน้ำกว้าง 1.5 เมตร และทำการปลูกพืชคลุมดิน เช่น หญ้าแฝก พืชตระกูลถั่ว และไม้ยืนต้นโตเร็ว เช่น กระถินณรงค์ และกระถินเทพา เป็นต้น หรือไม้ชนิดอื่นตามความเหมาะสมบนคันทำนบดิน	<ul style="list-style-type: none"> <li>ผู้ถือประทานบัตรได้สร้างคันทำนบดินโดยรอบพื้นที่โครงการ และทำการปลูกพืชคลุมดินพร้อมไม้ยืนต้นบนคันทำนบ เพื่อช่วยป้องกันการชะล้างหน้าดินดังรูปที่ 2-3 พร้อมทั้งขุดระบายน้ำบริเวณแนวเขตพื้นที่โครงการดังรูปที่ 2-4 เพื่อใช้เปียงเบนและระบายน้ำลงสู่บ่อตกตะกอน ทั้งนี้ได้มีการดูแลรักษาระบายน้ำให้มีสภาพดีพร้อมใช้งานอยู่เสมอ</li> </ul>	-

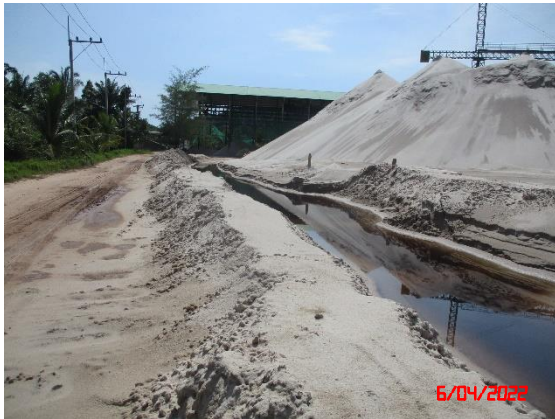
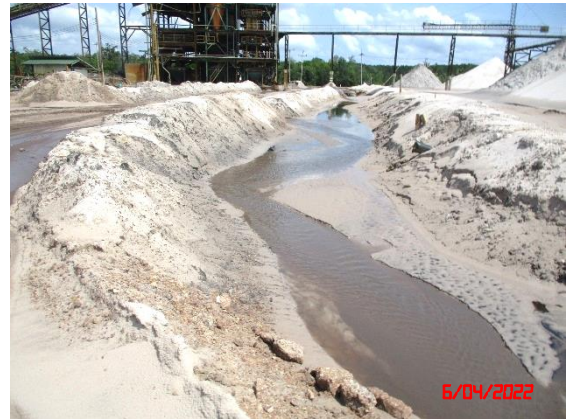
รูปที่ 2-4 คูระบายน้ำ

1. ให้จัดสร้างคันทำนบดินโดยรอบพื้นที่โครงการ ขนาดความกว้างที่ฐานประมาณ 3 เมตร สันคันทำนบกว้างประมาณ 1.5 เมตร และสูงประมาณ 1.5 เมตร พร้อมทั้งปลูกพืชคลุมดินและไม้ยืนต้น ขุดระบายน้ำด้านนอกของคันทำนบขนาดความกว้างท้องร่องประมาณ 1.5 เมตร ลึก 1 เมตร และความกว้างด้านบนประมาณ 1.5 เมตร และจัดสร้างบ่อดักตะกอนทางด้านทิศใต้ของพื้นที่โครงการขนาดพื้นที่ 5 ไร่ ลึกประมาณ 1 เมตร	<ul style="list-style-type: none"> <li>ผู้ถือประทานบัตรได้ดูแลแนวคันไม้ที่มีอยู่เดิมให้เจริญเติบโตได้ดี และได้ดำเนินการปลูกพืชคลุมดินและไม้ยืนต้นเพิ่มเติมเพื่อทดแทนต้นไม้ที่มีการล้มตายไป ในบริเวณพื้นที่ที่ไม่มีการทำเหมืองและบริเวณคันทำนบดินดังรูปที่ 2-3 และรูปที่ 2-7 เพื่อช่วยป้องกันการชะล้างของหน้าดินและลดผลกระทบด้านฝุ่นละออง และเสียงรบกวน รวมถึงปรับทัศนียภาพให้สวยงามยิ่งขึ้น (Buffer zone) นอกจากนี้ ผู้ถือประทานบัตรได้จัดสร้างบ่อดักตะกอนทางด้านทิศใต้ของพื้นที่โครงการ สำหรับรองรับน้ำฝนและน้ำจากกิจกรรมในโครงการเพื่อให้</li> </ul>	-

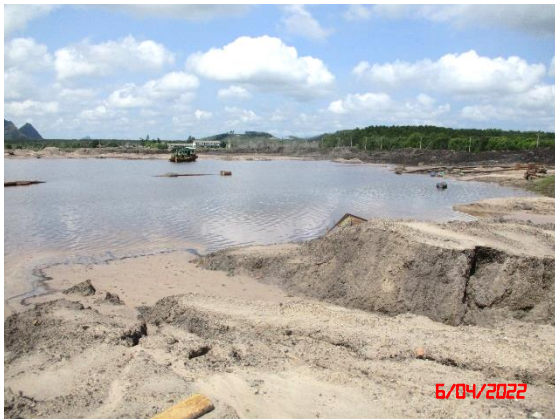
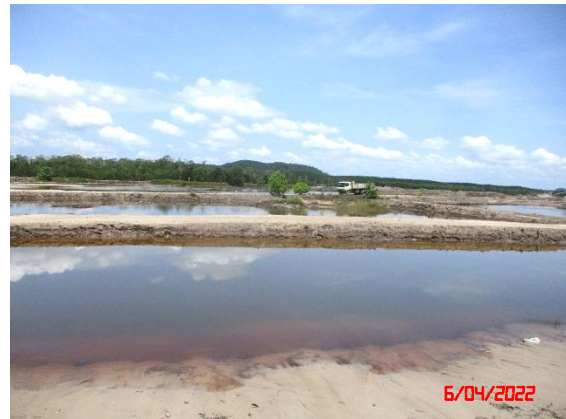
รูปที่ 2-5 พื้นหน้าเหมืองปัจจุบัน

2. ให้เปิดการทำเหมืองตามแผนผังโครงการทำเหมืองโดยเปิดหน้าเหมืองในลักษณะขั้นบันได มีความสูงของขั้นบันไดขั้นละไม่เกิน 2 เมตร และมีความกว้างไม่น้อยกว่า 4 เมตร และควบคุมความลาดชันสุดท้ายของบ่อเหมือง (Overall Slope) ไม่เกิน 35 องศา สำหรับบริเวณที่ยังไม่เปิดการทำเหมืองให้รักษาสภาพธรรมชาติเดิมไว้ให้มากที่สุด	<ul style="list-style-type: none"> <li>วิศวกรผู้ควบคุมของโครงการได้วางแผนและออกแบบการเปิดหน้าเหมืองให้เป็นไปตามแผนผังโครงการทำเหมือง โดยทำเหมืองต่อเนื่องจากพื้นที่หน้าเหมืองเดิม พร้อมดูแลตรวจสอบเสถียรภาพของหน้าเหมืองและขอบบ่อให้มีความมั่นคงปลอดภัย เพื่อป้องกันการพังทลายของหน้าเหมือง ดังรูปที่ 2-5</li> </ul>	-

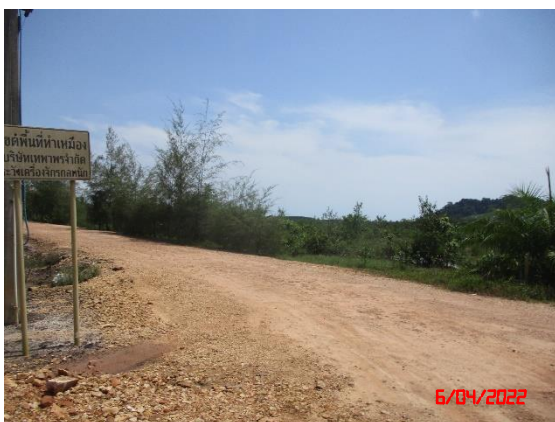
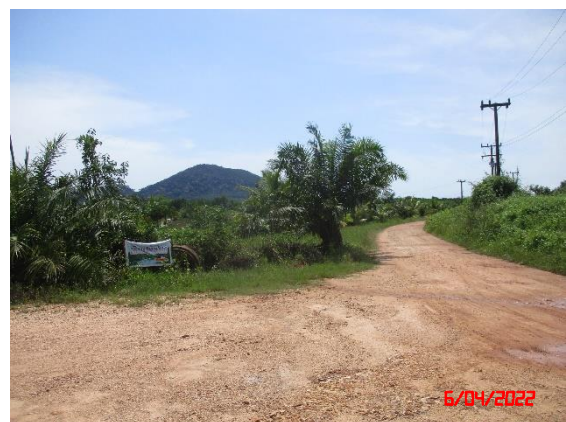
รูปที่ 2-6 พื้นที่เว้นการทำเหมืองจากขอบประทานบัตรในระยะ 50 เมตร

เงื่อนไขตามมาตรการ	ผลการปฏิบัติตามมาตรการ	ปัญหาอุปสรรค ที่ไม่สามารถปฏิบัติตามมาตรการ และแนวทางแก้ไข
3. กำหนดให้เริ่มเปิดหน้าเหมืองตามแผนผังการทำเหมืองของโครงการ โดยเริ่มจากทางด้านทิศเหนือของพื้นที่โครงการบริเวณเครื่องหมายอักษร “ห” โดยจะเว้นระยะห่างจากขอบเขตพื้นที่โครงการโดยรอบระยะประมาณ 50 เมตร และเดินหน้าเหมืองไปตามขอบเขตการทำเหมืองในแต่ละช่วง ตามที่กำหนดไว้ในแผนผังอย่างเคร่งครัดจนสิ้นสุดการทำเหมือง	<ul style="list-style-type: none"> <li>ผู้ถือประทานบัตรและวิศวกรของโครงการได้วางแผนและกำหนดขอบเขตพื้นที่ทำเหมืองและพื้นที่สำหรับทำกิจกรรมต่างๆ ให้เป็นไปตามแผนผังการทำเหมือง โดยได้เริ่มเปิดหน้าเหมืองจากทางด้านทิศเหนือของโครงการดังรูปที่ 2-5 พร้อมกำหนดให้มีพื้นที่เว้นการทำเหมืองจากขอบประทานบัตรในระยะ 50 เมตร พร้อมรักษาพื้นที่ป่าไม้ในบริเวณที่ยังไม่มีการทำเหมืองให้มีสภาพเดิมไว้มากที่สุดดังรูปที่ 2-6</li> </ul>	-

เงื่อนไขตามมาตรการ	ผลการปฏิบัติตามมาตรการ	ปัญหาอุปสรรค ที่ไม่สามารถปฏิบัติตามมาตรการ และแนวทางแก้ไข
1. ให้เว้นแนวเขตพื้นที่ไม่ทำเหมืองโดยรอบพื้นที่ประทานบัตรในระยะไม่น้อยกว่า 50 เมตร โดยออกแบบให้มีการทำเหมือง ตามข้อมูลที่สำรวจและแหล่งแร่ทรายแก้วของโครงการ โดยบริเวณตอนกลางถึงด้านทิศตะวันตก (ประมาณ 31 ไร่) ให้มีการทำเหมืองลึกประมาณ 4 เมตร ส่วนบริเวณตั้งแต่ตอนกลางถึงด้านทิศตะวันออกให้มีการทำเหมืองลึกประมาณ 8 เมตร (เนื้อที่ประมาณ 101 ไร่) และจัดทำป้ายหรือสัญลักษณ์ที่แสดงให้เห็นแนวเขตที่เว้นไม่มีการทำเหมืองให้มองเห็นชัดเจน พร้อมทั้งให้ดูแลรักษาสภาพต้นไม้ที่มีอยู่ตามธรรมชาติให้อยู่ในสภาพเดิมและปลูกไม้โตเร็วหรือไม้ท้องถิ่นเพิ่มเติมให้เต็มทิวในพื้นที่ยเว้นการทำเหมืองให้หนาแน่นขึ้น	<ul style="list-style-type: none"> <li>ผู้ถือประทานบัตรและวิศวกรของโครงการได้วางแผนและกำหนดขอบเขตพื้นที่ทำเหมืองและพื้นที่สำหรับทำกิจกรรมต่างๆ ให้เป็นไปตามแผนผังการทำเหมือง พร้อมกำหนดให้มีพื้นที่เว้นการทำเหมืองจากขอบประทานบัตรในระยะ 50 เมตร พร้อมรักษาพื้นที่ป่าไม้ในบริเวณที่ยังไม่มีการทำเหมืองให้มีสภาพเดิมไว้มากที่สุดดังรูปที่ 2-6</li> </ul>	-

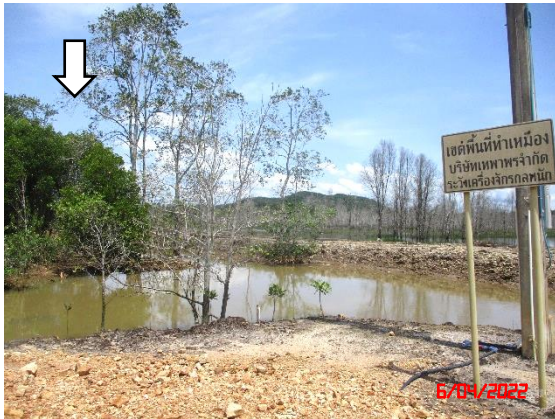
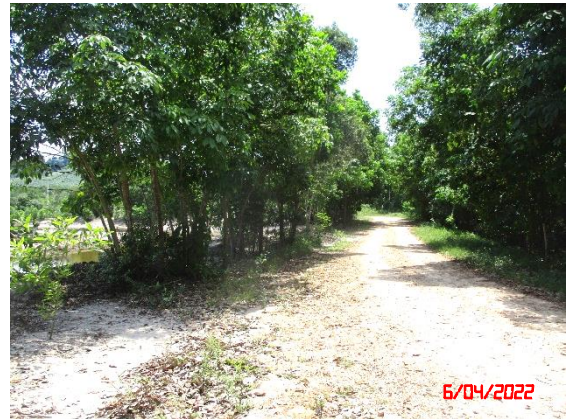
รูปที่ 2-7 แนวต้นไม้ในพื้นที่เวนคืนทำเหมืองและโดยรอบโครงการ

2. ให้ทำการปลูกไม้ยืนต้นโตเร็ว เช่น กระถินณรงค์และกระถินเทพา บนคันทำนบดินโดยรอบพื้นที่โครงการและพื้นที่เก็บกองฯ เพื่อเป็นแนวป้องกันเสียงดังออกสู่ภายนอก	<ul style="list-style-type: none"><li>ผู้ถือประทานบัตรได้ดูแลแนวต้นไม้ที่มีอยู่เดิมให้เจริญเติบโตได้ดี และได้ดำเนินการปลูกพืชคลุมดินและไม้ยืนต้นเพิ่มเติมเพื่อทดแทนต้นไม้ที่มีการล้มตายไป ในบริเวณพื้นที่ที่ไม่มีการทำเหมืองและบริเวณคันทำนบดินดังรูปที่ 2-7 เพื่อช่วยป้องกันการชะล้างของหน้าดินและลด</li></ul>	-

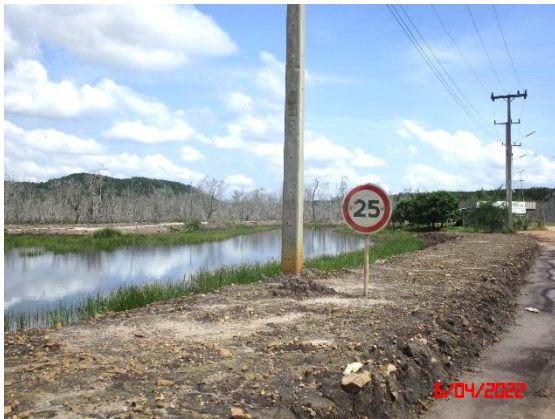
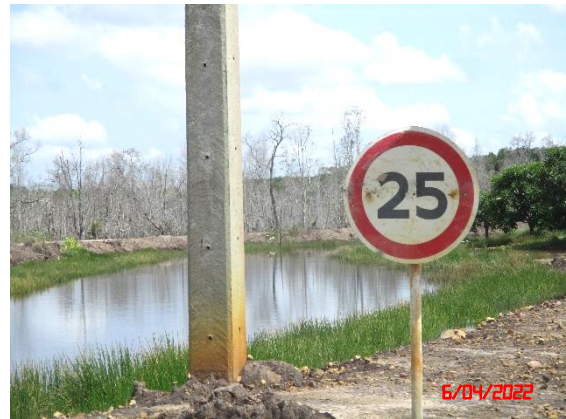
รูปที่ 2-8 ป้ายจำกัดความเร็ว

3. ในการขนส่งแร่ออกสู่ภายนอกพื้นที่โครงการทุกครั้ง จะต้องใช้ผ้าใบปิดคลุมรถบรรทุกเพื่อป้องกันการฟุ้งกระจายของฝุ่นแร่		
2.2 ระดับเสียง		
1. จำกัดความเร็วของรถบรรทุกไม่ให้เกิน 25 กิโลเมตรต่อชั่วโมง	<ul style="list-style-type: none"><li>ผู้ถือประทานบัตรได้กำชับให้พนักงานขนส่งแร่ของโครงการขับขี่ด้วยความปลอดภัยและจำกัดความเร็วไม่ให้เกิน 25 กิโลเมตรต่อชั่วโมง เพื่อป้องกันการเกิดอุบัติเหตุบนท้องถนน และได้มีการติดตั้งป้ายไว้บริเวณริมเส้นทางขนส่งแร่ให้สามารถมองเห็นได้ชัดเจนดังรูปที่ 2-8</li></ul>	-

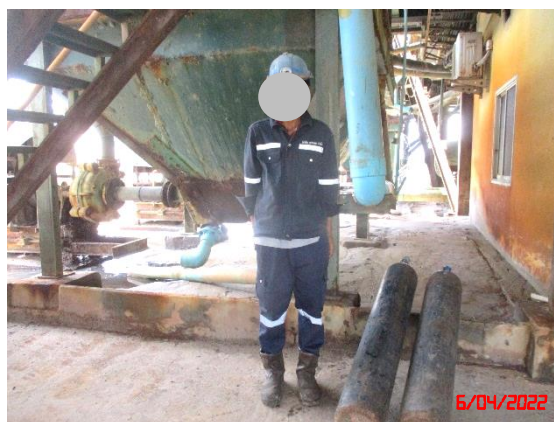
รูปที่ 2-9 อุปกรณ์ป้องกันอันตรายส่วนบุคคล

4. สำหรับพนักงานที่ทำงานภายในบริเวณที่มีเสียงดังต้องสวมเครื่องป้องกันภัยส่วนบุคคล ได้แก่ เครื่องป้องกันหู (Ear Plug หรือ Ear Muffs) รวมทั้งมีการสับเปลี่ยนหน้าที่พนักงานเพื่อไม่ให้ทำงานในที่ที่มีเสียงดังมากเกินไปเป็นเวลานาน	<ul style="list-style-type: none"> <li>ผู้ถือประทานบัตรได้จัดหาอุปกรณ์ป้องกันอันตรายส่วนบุคคลให้เพียงพอต่อจำนวนพนักงานและเหมาะสมกับหน้าที่ที่ได้รับมอบหมาย พร้อมกำชับให้พนักงานสวมใส่ทุกครั้งก่อนปฏิบัติงานเพื่อป้องกันการเกิดอุบัติเหตุดังรูป 2-9</li> </ul>	-
<b>3. อุทกวิทยาและคุณภาพน้ำ</b>

1. ปฏิบัติงานให้เป็นไปตามลำดับขั้นตอนและปฏิบัติตามระเบียบข้อบังคับที่ตั้งไว้ รวมทั้งควบคุมดูแลให้พนักงานทุกคนใช้อุปกรณ์คุ้มครองความปลอดภัยในขณะปฏิบัติงาน	<ul style="list-style-type: none"> <li>ผู้ถือประทานบัตรได้ปฏิบัติตามลำดับขั้นตอนและปฏิบัติตามระเบียบข้อบังคับในการดำเนินการทำเหมือง พร้อมจะจัดสรรงบประมาณในการจัดหาอุปกรณ์ป้องกันอันตรายส่วนบุคคลให้เพียงพอและเหมาะสมกับสภาพงาน และกำชับให้พนักงานสวมใส่ทุกครั้งขณะที่ปฏิบัติงาน เพื่อป้องกันการเกิดอุบัติเหตุดังรูปที่ 2-9</li> </ul>	-

3. ให้จัดหาอุปกรณ์คุ้มครองความปลอดภัยส่วนบุคคลให้กับพนักงาน ในขณะที่ปฏิบัติงานอยู่ในพื้นที่หน้าเหมืองและโรงงาน เช่น ผ้าปิด จมูก ที่อุดหู หมวกนิรภัย และรองเท้านิรภัย เป็นต้น	<ul style="list-style-type: none"> <li>ผู้ถือประทานบัตรได้จัดหาอุปกรณ์ป้องกันอันตรายส่วนบุคคลให้ เพียงพอต่อจำนวนพนักงานและเหมาะสมกับหน้าที่ที่ได้รับ มอบหมาย พร้อมกำชับให้พนักงานสวมใส่ทุกครั้งก่อนปฏิบัติงาน เพื่อป้องกันการเกิดอุบัติเหตุดังรูป 2-9</li> </ul>	-

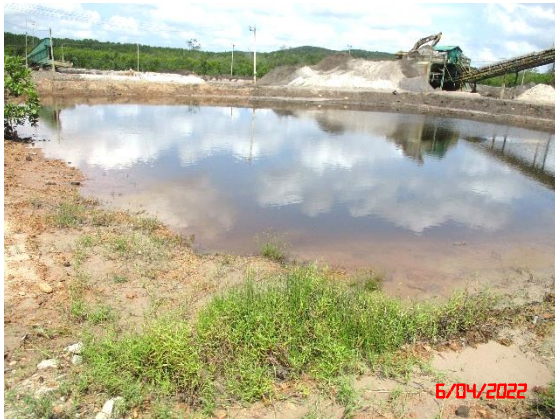
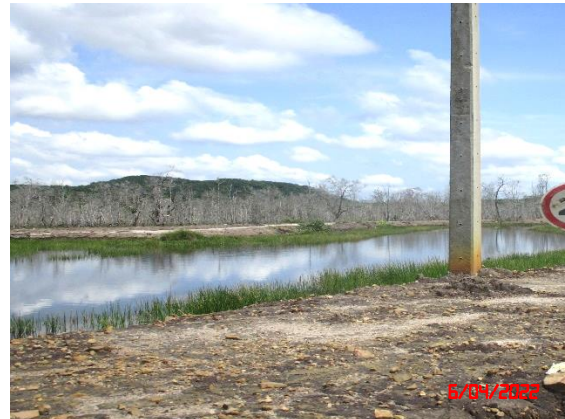
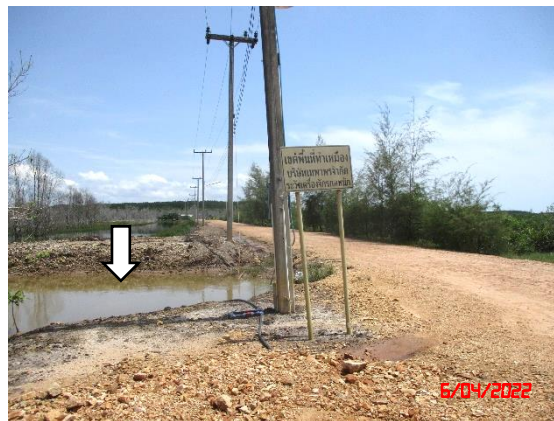
### รูปที่ 2-10 บ่อดักตะกอน

เงื่อนไขตามมาตรการ	ผลการปฏิบัติตามมาตรการ	ปัญหาอุปสรรค ที่ไม่สามารถปฏิบัติตามมาตรการ และแนวทางแก้ไข
	ตกตะกอนแล้วนำน้ำส่วนที่ใสไปใช้ประโยชน์ต่อไปในพื้นที่โครงการ ดังรูป 2-10

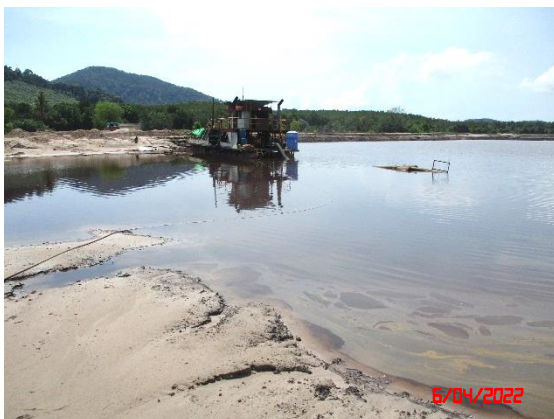
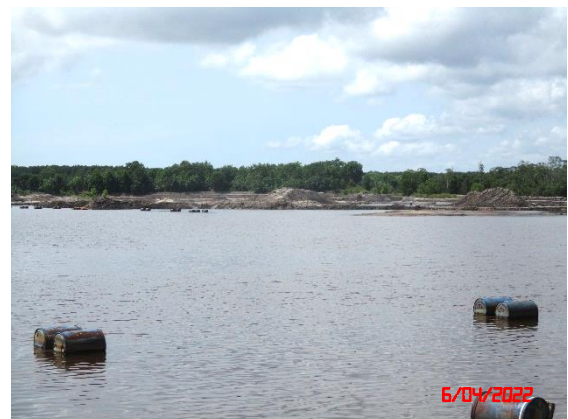
### รูปที่ 2-11 บ่อรับน้ำ (Sump)

2. ให้ออกแบบพื้นที่ต่ำสุดของบ่อเหมืองเป็นบ่อรวมน้ำ (Sump) เพื่อ รองรับและกักเก็บน้ำจากพื้นที่ทำเหมืองจนตกตะกอนเป็นน้ำใสก่อน นำกลับไปใช้ประโยชน์ด้านอื่นๆ ต่อไป	<ul style="list-style-type: none"> <li>วิศวกรผู้ควบคุมของโครงการได้ออกแบบให้บริเวณส่วนที่ลึกที่สุดของ บ่อเหมืองเป็นบ่อรับน้ำ (Sump) เพื่อรองรับน้ำที่เกิดจากพื้นที่ทำ เหมือง ทั้งนี้ทางโครงการไม่มีการระบายน้ำออกสู่ภายนอกแต่อย่างใด เพื่อป้องกันการปนเปื้อนและส่งผลกระทบต่อแหล่งน้ำสาธารณะ ดังรูปที่ 2-11</li> </ul>	-

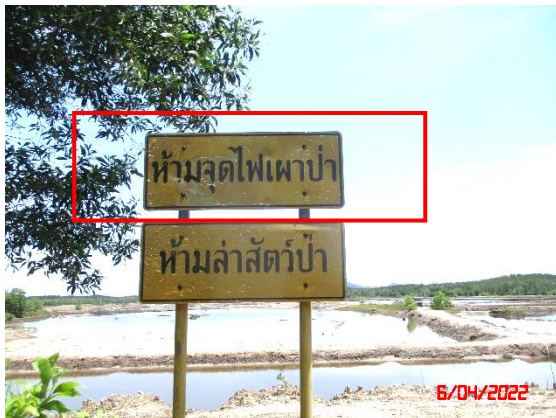
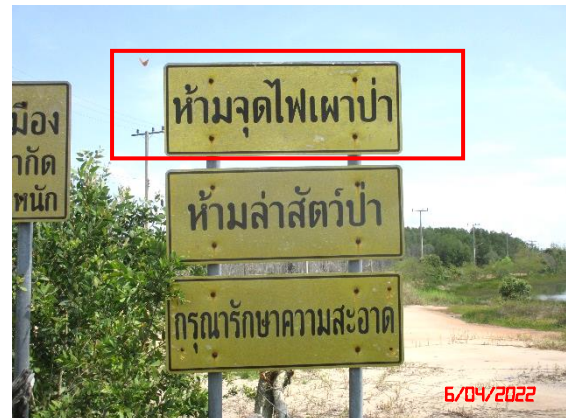
รูปที่ 2-12 ป้ายเตือน “ห้ามจุดไฟเผาป่า”

7. ติดป้ายเตือน “ห้ามจุดไฟเผาป่า” หรือ “ห้ามล่าสัตว์ป่า” ในบริเวณ พื้นที่ที่มองเห็นได้ชัดเจนทั้งในพื้นที่โครงการและบริเวณใกล้เคียง รวมถึงดูแลให้พนักงานปฏิบัติตามอย่างเคร่งครัด	<ul style="list-style-type: none"> <li>ผู้ถือประทานบัตรได้จัดสรรงบประมาณในการจัดทำป้ายเตือน “ห้าม จุดไฟเผาป่า” หรือ “ห้ามล่าสัตว์ป่า” ซึ่งติดตั้งไว้บริเวณพื้นที่ที่ มองเห็นได้ชัดเจนดังรูปที่ 2-12 และรูปที่ 2-13 เพื่อเตือนไม่ให้</li> </ul>	-

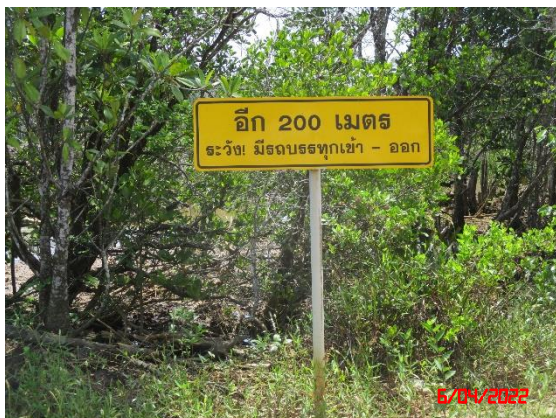
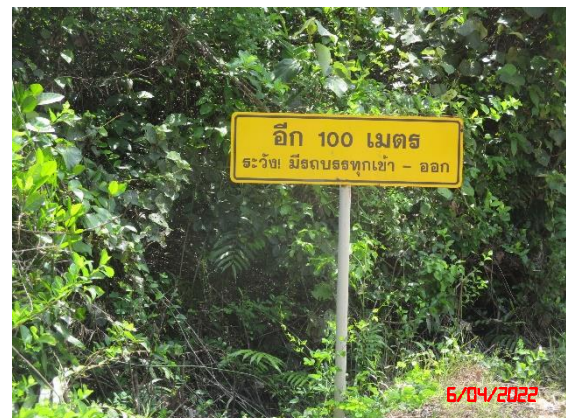
รูปที่ 2-14 ป้ายเตือนระวังรถบรรทุกเข้า-ออก

เงื่อนไขตามมาตรการ	ผลการปฏิบัติตามมาตรการ	ปัญหาอุปสรรค ที่ไม่สามารถปฏิบัติ ตามมาตรการ และแนวทางแก้ไข
<p>4. ตรวจสอบเช็คสภาพรถยนต์ เช่น ระบบห้ามล้อ ระบบไฟฟ้า การทำงานของเครื่องยนต์ ระบบเกียร์ พร้อมทั้งตัวถังรถและอื่นๆ ให้อยู่ในสภาพที่ใช้งานได้ดีและปลอดภัยอยู่เสมอ</p> <p>5. ให้จัดทำระบบสัญญาณไฟกระพริบตามมาตรฐานของกรมทางหลวง และป้ายสัญญาณเตือนหรือจัดทำสัญญาณจราจรเพื่อส่งเสริมรักษาความปลอดภัยและลดอุบัติเหตุที่อาจเกิดขึ้นแก่ประชาชน เช่น เตือนให้ระวังบรรทุก ป้ายชะลอความเร็ว เป็นต้น ให้สามารถมองเห็นได้อย่างชัดเจนในบริเวณที่สำคัญหรืออาจเกิดอุบัติเหตุได้ง่ายดังนี้</p> <ul style="list-style-type: none"> <li>- บริเวณจุดเชื่อมต่อระหว่างถนนลูกรังกับทางหลวง ให้มีระยะห่างจากบริเวณดังกล่าว ประมาณ 50, 100 เมตร 200 เมตร</li> <li>- บริเวณชุมชนหรือบริเวณอื่นๆ ที่เห็นว่ามีโอกาสเกิดอุบัติเหตุได้ง่าย</li> </ul>	<p>- จัดให้มีสัญญาณไฟกระพริบและจัดทำป้ายเตือนภัยจราจรต่างๆ ซึ่งติดตั้งไว้ในพื้นที่ที่เห็นได้ชัดเจน เช่น ป้ายเตือนระวังรถบรรทุก เข้า-ออก ในระยะ 50, 100 เมตร 200 เมตร ดังรูปที่ 2-14</p>

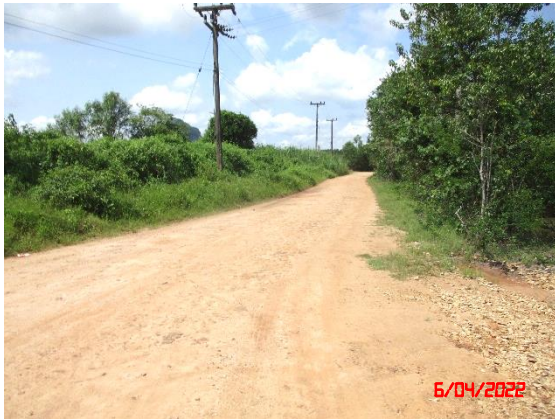
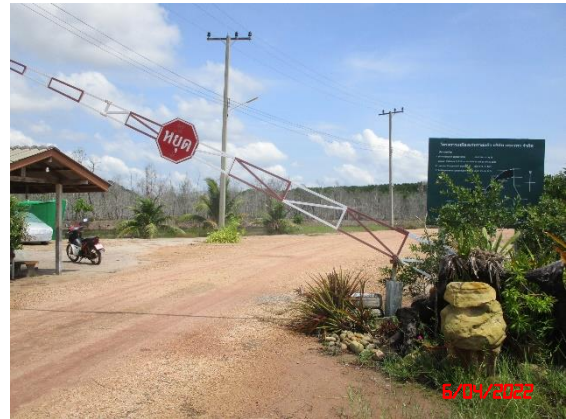
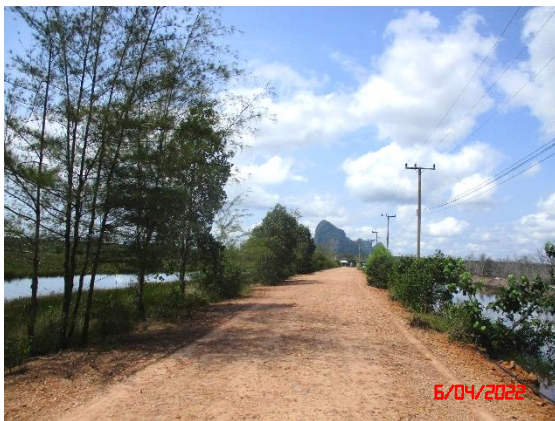
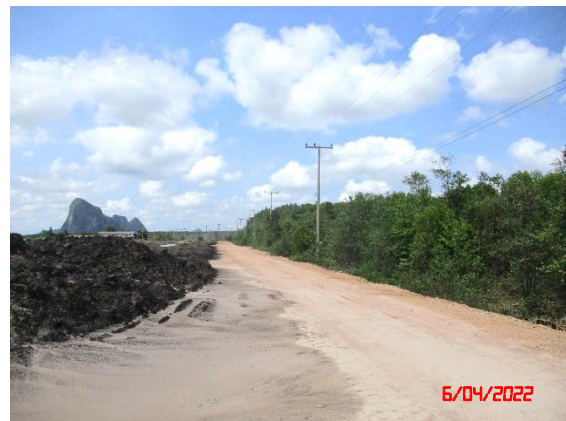
### รูปที่ 2-15 สภาพเส้นทางขนส่งแร่

เงื่อนไขตามมาตรการ	ผลการปฏิบัติตามมาตรการ	ปัญหาอุปสรรค ที่ไม่สามารถปฏิบัติตามมาตรการ และแนวทางแก้ไข
<b>5. การคมนาคม</b>		
1. ให้หมั่นตรวจสอบสภาพเส้นทางขนส่งแร่ให้สามารถใช้งานได้ดียู่เสมอ ถ้าบริเวณใดชำรุดต้องรีบซ่อมแซมทันที รวมทั้งดูแลรักษาป้ายสัญญาณจราจร ให้อยู่ในสภาพใช้งานได้ดีย่อมมีประสิทธิภาพอยู่เสมอ	<ul style="list-style-type: none"> <li>ผู้ถือประทานบัตรได้มีการดูแลสภาพเส้นทางขนส่งแร่ในพื้นที่โครงการและทำการปรับปรุงให้เป็นถนนดินบดอัดแน่น เพื่อลดการพังกระจายของฝุ่นละออง รวมไปถึงดูแลเส้นทางสาธารณะที่ใช้ร่วมกับชุมชนให้มีสภาพดีพร้อมใช้งานอยู่เสมอ ดังรูปที่ 2-15 พร้อมดูแลรักษาป้ายจราจรต่างๆ ให้อยู่ในสภาพที่ใช้งานได้ดังรูปที่ 2-8 และรูปที่ 2-14</li> </ul>	-

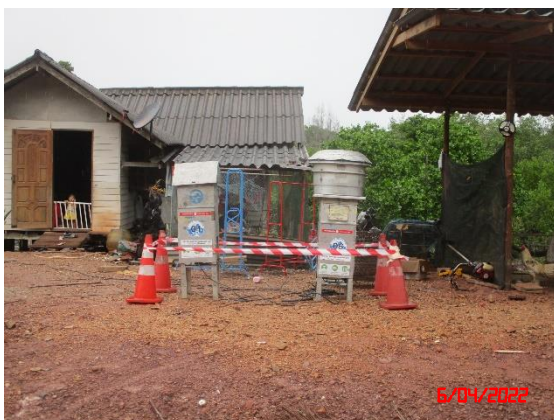
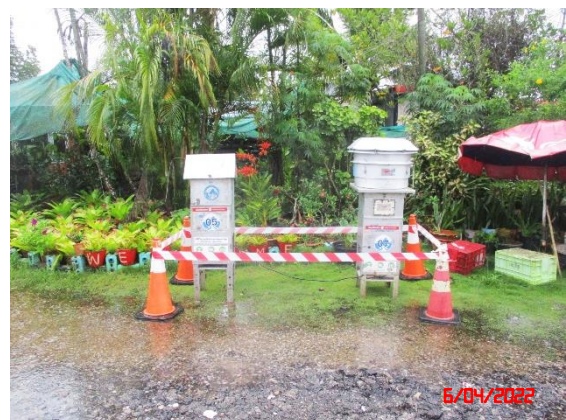
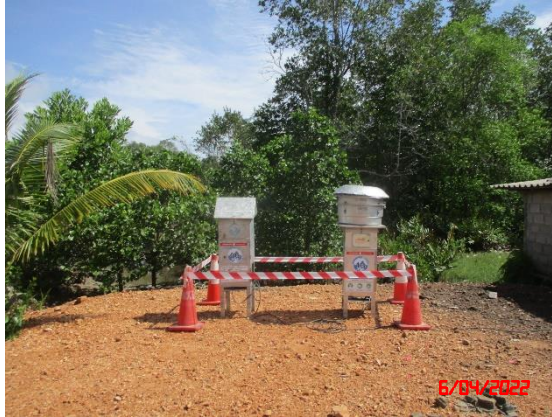
### รูปที่ 2-16 การตรวจวัดคุณภาพอากาศ ระหว่างวันที่ 6-9 เมษายน 2565

1. ให้ตรวจวัดฝุ่นละอองแขวนลอยทั้งหมดในบรรยากาศ (TSP) เฉลี่ยในรอบ 24 ชั่วโมง โดยใช้เครื่อง Hight-Volume Air Sampler จำนวน 2 สถานี ได้แก่ บ้านควนเสาธง บ้านบางม่วง ปีละ 2 ครั้ง ตรวจวัดในรอบ 24 ชั่วโมง เป็นเวลา 3 วันต่อเนื่อง ในช่วงเดือนมีนาคมและเดือนเมษายน จำนวน 1 ครั้ง และในช่วงเดือนพฤศจิกายนและเดือนธันวาคม จำนวน 1 ครั้ง	<ul style="list-style-type: none"> <li>เนื่องจากปัจจุบันโครงการได้มีการเปลี่ยนแปลงแผนผังโครงการทำเหมือง โดยผลการพิจารณารายงานฯ กำหนดให้ผู้ถือประทานบัตรปฏิบัติตามมาตรการป้องกันและแก้ไขผลกระทบสิ่งแวดล้อมที่กำหนดไว้ในเงื่อนไขขอรายงานการวิเคราะห์ผลกระทบสิ่งแวดล้อมตามหนังสือที่ ทส 1009.2/6085 ลงวันที่ 30 สิงหาคม 2553 และมาตรการป้องกันและแก้ไขผลกระทบสิ่งแวดล้อมที่กำหนดเพิ่มเติมให้สอดคล้องกับพื้นที่ที่มีการขอเปลี่ยนแปลงแผนผังโครงการทำเหมืองตามหนังสือกองบริหารสิ่งแวดล้อม ที่ อก 0506/ป(1)/180 ลงวันที่ 25 สิงหาคม 2563 ดังนั้น การติดตามตรวจสอบผลกระทบสิ่งแวดล้อม มีรายละเอียดการตรวจวัดดังนี้</li> <li>ดำเนินการตรวจวัดปริมาณฝุ่นละอองแขวนลอยทั้งหมดในบรรยากาศ (TSP) และฝุ่นละอองที่มีขนาดเล็กกว่า 10 ไมครอน (PM-10) จำนวน 3 สถานี ได้แก่ บ้านควนเสาธง บ้านบางม่วง และระหว่างหลักหมายเขตเหมืองแร่มุมที่ 2-3 ระหว่างวันที่ 6-9 เมษายน 2565 ดังรูปที่ 2-16 พบว่า ผลการตรวจวัดปริมาณฝุ่นละอองในอากาศทั้ง 3 สถานีมีค่าอยู่ในเกณฑ์มาตรฐานที่กำหนด รายละเอียดแสดงในหัวข้อที่ 2.2</li> </ul>	-

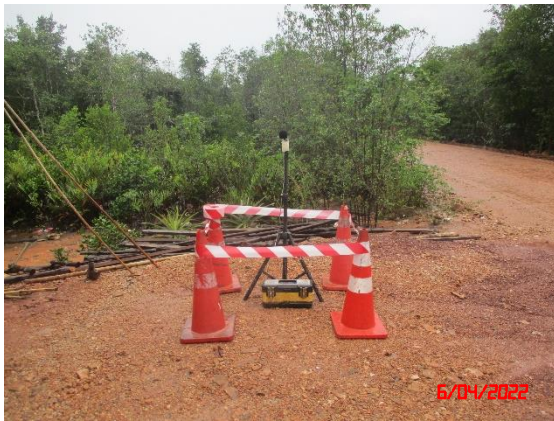
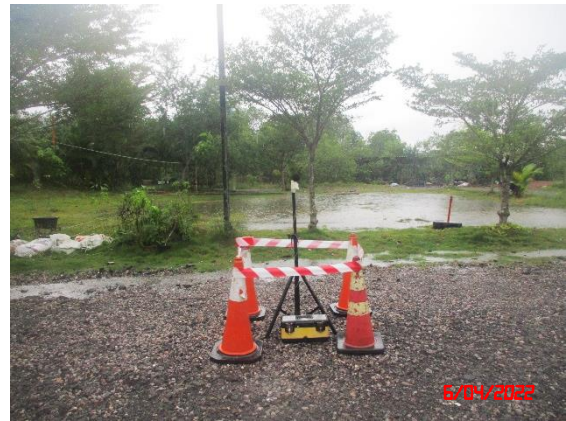
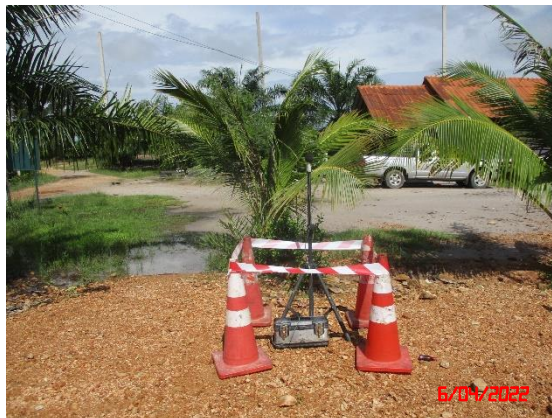
รูปที่ 2-17 การตรวจวัดระดับเสียง ระหว่างวันที่ 6-9 เมษายน 2565

เงื่อนไขตามมาตรการ	ผลการปฏิบัติตามมาตรการ	ปัญหาอุปสรรค ที่ไม่สามารถปฏิบัติตามมาตรการ และแนวทางแก้ไข
<b>2. ระดับเสียง</b>		
2. ให้ตรวจวัดระดับเสียงเฉลี่ยโดยทั่วไปในรอบ 24 ชั่วโมง ระดับเสียงสูงสุด โดยใช้เครื่องวัดเสียง (Sound Level Meter) จำนวน 2 สถานี ได้แก่ บ้านควนเสาธง บ้านบางม่วง ปละ 2 ครั้ง ตรวจวัดในรอบ 24 ชั่วโมง เป็นเวลา 3 วันต่อเนื่อง ในช่วงเดือนมีนาคมและเดือนเมษายน จำนวน 1 ครั้ง และในช่วงเดือนพฤศจิกายนและเดือนธันวาคม จำนวน 1 ครั้ง	<ul style="list-style-type: none"> <li>ดำเนินการตรวจวัดระดับเสียงสูงสุด (<math>L_{max}</math>) และระดับเสียงเฉลี่ย 24 ชั่วโมง (<math>Leq</math> 24 hrs.) จำนวน 3 สถานี ได้แก่ บ้านควนเสาธง บ้านบางม่วง และทางน้ำทางด้านทิศตะวันตกของโครงการ ระหว่างวันที่ 6-9 เมษายน 2565 ดังรูปที่ 2-17 พบว่า ผลการตรวจวัดระดับเสียงทั้ง 2 สถานีมีค่าอยู่ในเกณฑ์มาตรฐานที่กำหนด รายละเอียดแสดงในหัวข้อที่ 2.2</li> </ul>	-
<b>3. คุณภาพน้ำ</b>

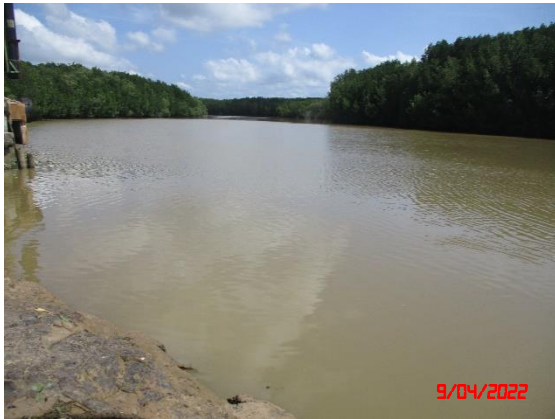
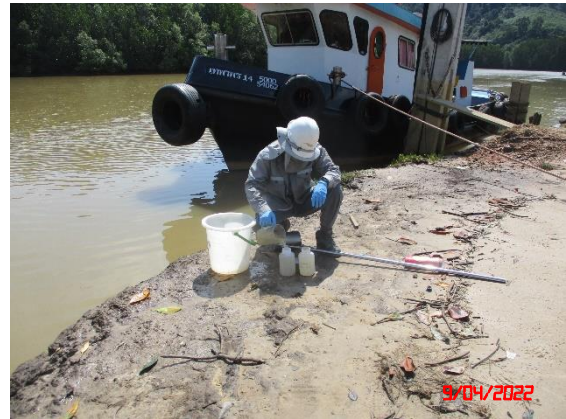
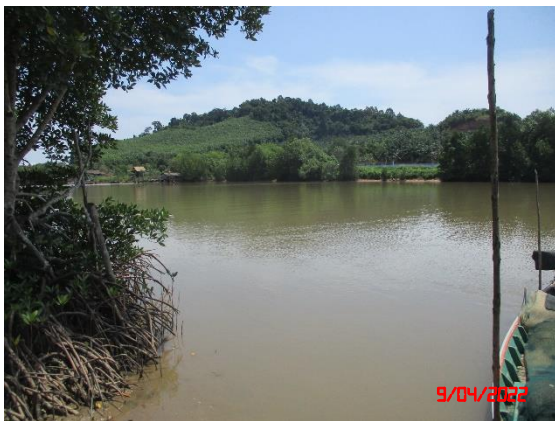
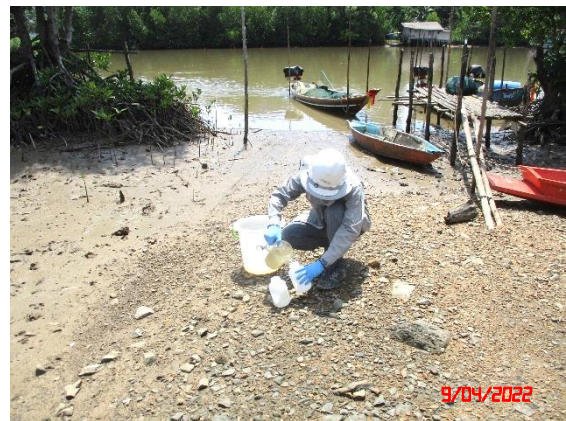
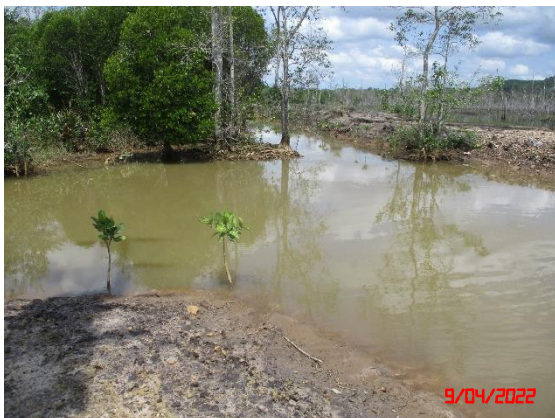
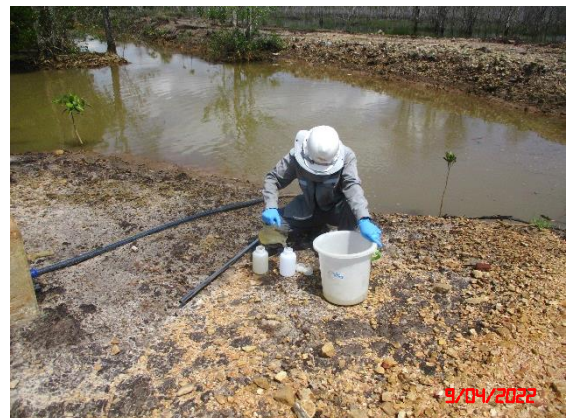
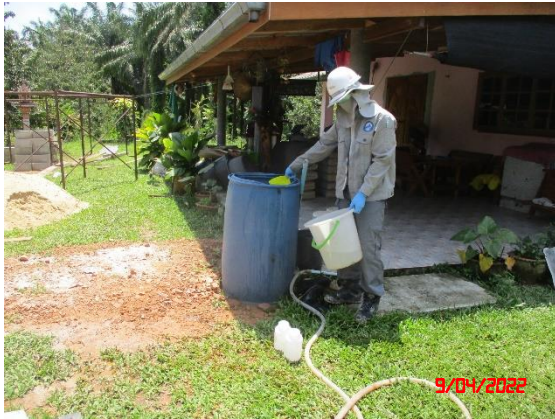
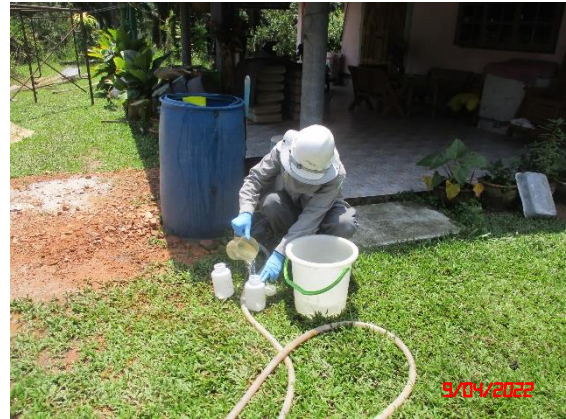
รูปที่ 2-18 การเก็บตัวอย่างน้ำ เมื่อวันที่ 9 เมษายน 2565

1. ให้ตรวจวิเคราะห์คุณภาพน้ำผิวดินและน้ำใต้ดิน โดยพารามิเตอร์ที่ทำการวิเคราะห์ ได้แก่ pH, Turbidity, Total Suspended Solids, Total Dissolved Solids, Total Hardness, Sulfate, Total Iron, Arsenic, Cadmium และ Lead - น้ำผิวดิน จำนวน 2 สถานี ได้แก่ คลองบางมุด คลองตะโก - น้ำใต้ดิน จำนวน 1 สถานี ได้แก่ น้ำบ่อต้นบ้านควนเสาธง ปละ 2 ครั้ง ตรวจวัดในช่วงเดือนมีนาคมและเดือนเมษายน จำนวน 1 ครั้ง และในช่วงเดือนพฤศจิกายนและเดือนธันวาคม จำนวน 1 ครั้ง	<ul style="list-style-type: none"> <li>ดำเนินการเก็บตัวอย่างคุณภาพน้ำผิวดิน จำนวน 3 สถานี ได้แก่ คลองบางละมุด คลองตะโก และบริเวณทางน้ำสาธารณะประโยชน์ทางด้านทิศตะวันตกของโครงการ เมื่อวันที่ 9 เมษายน 2565 ดังรูปที่ 2-18 พบว่า ผลการวิเคราะห์มีค่าอยู่ในเกณฑ์มาตรฐาน</li> <li>ดำเนินการตรวจวัดคุณภาพน้ำใต้ดิน จำนวน 1 สถานี ได้แก่ น้ำบ่อต้นบ้านควนเสาธง เมื่อวันที่ 9 เมษายน 2565 ดังรูปที่ 2-18 พบว่า ผลการวิเคราะห์ส่วนใหญ่มีค่าอยู่ในเกณฑ์มาตรฐานกำหนดที่เหมาะสม และมีบางพารามิเตอร์ที่ไม่อยู่ในเกณฑ์เหมาะสมแต่อยู่ในเกณฑ์อนุโลมสูงสุด ยกเว้น ค่าความเป็นกรด-ด่าง (pH) ไม่อยู่ในเกณฑ์มาตรฐานทั้งเกณฑ์ที่เหมาะสมและเกณฑ์อนุโลมสูงสุด เนื่องจากลักษณะภูมิประเทศบริเวณพื้นที่ดังกล่าวเป็นแหล่งแร่ทรายแก้ว ซึ่งองค์ประกอบของแร่ทรายแก้ว ประกอบด้วย <math>SiO_2</math> 99.41%, <math>Al_2O_3</math> 0.21%, <math>Fe_2O_3</math> 0.07%, <math>CaO</math> 0.07%, <math>MgO</math> 0.63% น้ำที่เป็น</li> </ul>	-

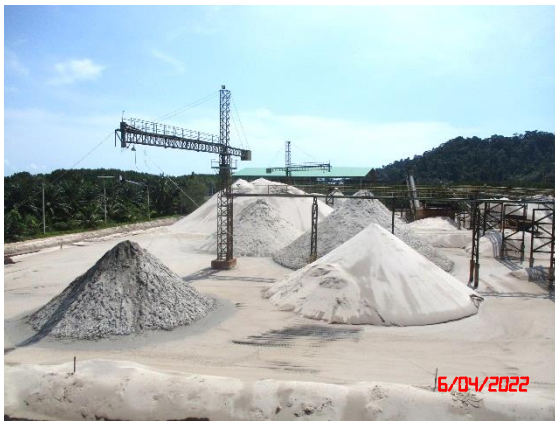
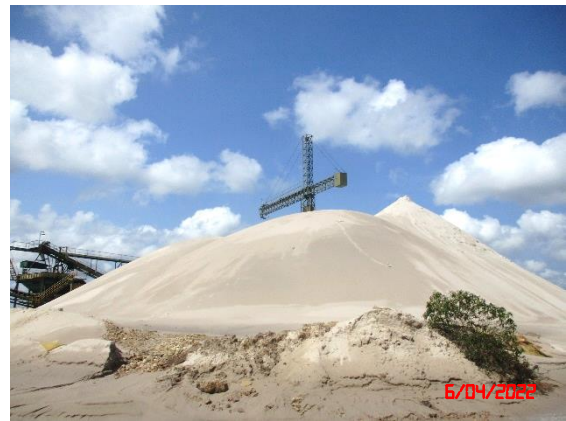
### รูปที่ 2-19 พื้นที่เก็บกองแร่

3. ให้นำแร่ที่ได้จากการแต่งแร่แล้วเก็บกองไว้บริเวณพื้นที่ลานเก็บกองแร่ ที่บริเวณหมายเลข ล เนื้อที่ประมาณ 10 ไร่ โดยเก็บกองสูงประมาณ 8 เมตร ความลาดชันรวมประมาณ 27 องศา	<ul style="list-style-type: none"> <li>ผู้ถือประทานบัตรได้จัดเตรียมพื้นที่สำหรับรองรับแร่ที่ได้จากโรงแต่งแร่ โดยควบคุมกองแร่ให้มีความสูงประมาณ 8 เมตร และความลาดชันรวมประมาณ 27 องศา เพื่อป้องกันการพังทลาย ดังรูปที่ 2-19</li> </ul>	-

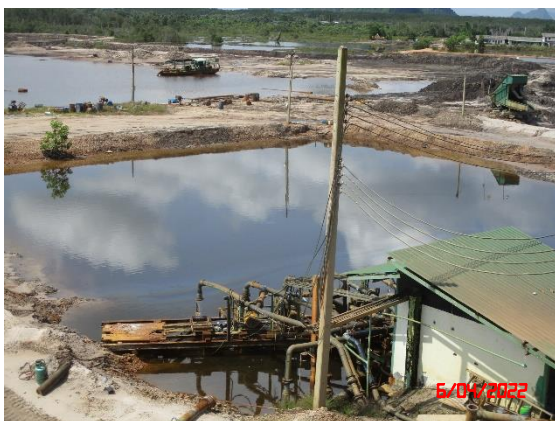
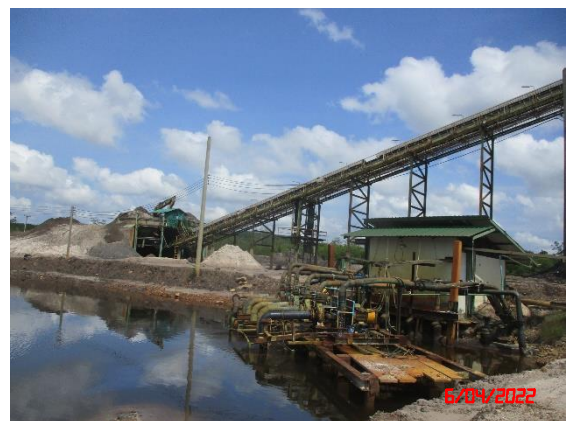
### รูปที่ 2-20 บ่อบำบัดน้ำ

<p>5. ให้จัดสร้างบ่อตกตะกอน จำนวน 4 บ่อ ตามแผนผังโครงการทำเหมือง ได้แก่ บ1 ทางด้านทิศใต้ของพื้นที่ประทานบัตร ขนาด 1.4 ไร่ ความลึกประมาณ 3 เมตร บ2 และบ3 ทางด้านทิศตะวันตกของพื้นที่ประทานบัตร ความลึกประมาณ 3 เมตร ขนาดประมาณ 2.9 ไร่ และ 0.9 ไร่ ตามลำดับ และบ4 ทางด้านทิศตะวันตก ของพื้นที่คำขอใบอนุญาตจัดตั้งสถานที่ทิ้งหรือเก็บมูลดินทรายนอกเขตประทานบัตรที่ 1/2561 เพื่อรองรับน้ำที่มาจากกระชังบริเวณพื้นที่โครงการ และห้ามปล่อยน้ำขุ่นออกนอกพื้นที่โครงการโดยเด็ดขาด เว้นแต่จะตกตะกอนเป็นน้ำใส และปรับปรุงคุณภาพน้ำให้อยู่ในเกณฑ์มาตรฐานที่กำหนดก่อน</p>	<ul style="list-style-type: none"> <li>• ผู้ถือประทานบัตรได้จัดสร้างบ่อตกตะกอน สำหรับรองรับน้ำที่มาจากกระชังจากกิจกรรมในบริเวณพื้นที่โครงการและน้ำฝน เพื่อทำการตกตะกอนก่อนจะนำน้ำส่วนที่ใสไปใช้ประโยชน์ต่อไปในพื้นที่โครงการดังรูป 2-10 ทั้งนี้ โครงการจะไม่มีการระบายน้ำออกภายนอกพื้นที่โครงการ เพื่อป้องกันการปนเปื้อนลงสู่แหล่งน้ำสาธารณะ</li> </ul>	<p>-</p>
<p>6. ให้จัดสร้างบ่อบำบัดน้ำเป็นขั้นตอนต่อเนื่องกันตามแผนผังโครงการทำเหมือง ซึ่งอยู่ทางด้านทิศตะวันตกของพื้นที่ประทานบัตร จำนวน 3 บ่อ ได้แก่ บ่อบำบัดน้ำ 1,2,4 และ 6 และอยู่ในพื้นที่ใบอนุญาตแต่งแร่ที่ 1/2561 จำนวน 2 บ่อ ได้แก่ บ่อบำบัดน้ำ 3 และ 4 โดย</p>	<ul style="list-style-type: none"> <li>• ผู้ถือประทานบัตรได้ชุดบำบัดน้ำ เพื่อใช้เป็นบ่อน้ำหมุนเวียน (Water Recycle) โดยน้ำจากกระบวนการแต่งแร่ จะไหลลงสู่ชุดระบายน้ำและบ่อบำบัด จากนั้นน้ำจะไหลเวียนจากแต่ละบ่อจนสุดท้ายไหลเวียนลงสู่น้ำดี และสูบขึ้นมาใช้ใหม่ดังรูป 2-20 ทั้งนี้</li> </ul>	<p>-</p>

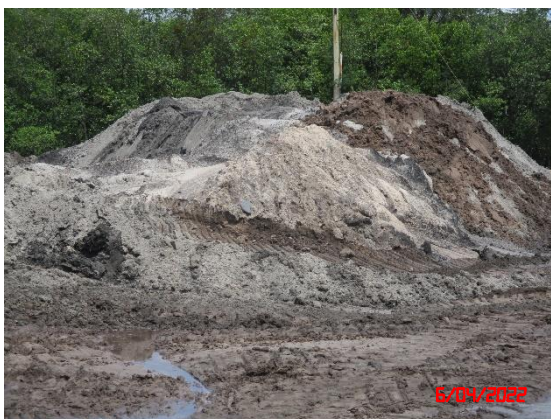
## รูปที่ 2-21 พื้นที่เก็บกองดินทราย

<p>8. ให้นำข้อมูลดินทรายซึ่งเกิดขึ้นจากกระบวนการแต่งแร่ไปเก็บกองในพื้นที่คำขอใบอนุญาตจัดตั้งสถานที่ทิ้งหรือเก็บมูลดินทรายนอกเขตประทานบัตรที่ 1/2561 ที่หมายเลข ม มีพื้นที่เก็บกองประมาณ 13 ไร่ ที่เก็บกองมีความสูงประมาณ 2.5 เมตร ความลาดชันรวมประมาณ 27 องศา และให้นำข้อมูลดินทรายบางส่วนไปถมกลับในพื้นที่บริเวณขอบบ่อเหมืองในหน้าเหมืองที่ผ่านการผลิตแร่แล้วหรือนำมาใช้ในการปรับสภาพพื้นที่เส้นทางขนส่ง หรือนำมาเสริมเป็นแนวคันทำนบในพื้นที่โครงการ</p>	<ul style="list-style-type: none"> <li>ผู้ถือประทานบัตรได้มีการนำดินทรายซึ่งเกิดขึ้นจากกระบวนการแต่งแร่ไปถมกลับในพื้นที่บ่อเหมืองที่ผ่านการทำเหมืองแร่แล้ว และนำมาใช้ประโยชน์ต่างๆ ในพื้นที่โครงการ เช่น ปรับสภาพพื้นที่เส้นทางขนส่งแร่ หรือนำไปเสริมเป็นแนวคันทำนบดิน ส่วนดินทรายที่เหลือจะนำไปเก็บกองในพื้นที่ที่ได้จัดเตรียมไว้ พร้อมควบคุมความสูงของกองดินไม่ให้เกิน 2.5 เมตร ความลาดชันรวมประมาณ 27 องศา เพื่อป้องกันการพังทลายดังรูป 2-21</li> </ul>
