ผลการปฏิบัติตามมาตรการป้องกันและแก้ไข
ผลกระทบสิ่งแวดล้อมในระยะดำเนินการ

กรมทางหลวงชนบทได้ดำเนินการติดตามตรวจสอบการปฏิบัติตามมาตรการด้านสิ่งแวดล้อมของโครงการสะพานข้ามแม่น้ำประแสร์ อำเภอกาญจนดิษฐ์ จังหวัดระยอง รอบปีที่ 11 เป็นช่วงระยะดำเนินการเปิดใช้งานสะพานปีที่ 7 ต่อเนื่องจากการดำเนินการเปิดใช้สะพานปีที่ 6 ที่ผ่านมาตามที่ระบุเงื่อนไขไว้ในรายงานการวิเคราะห์สิ่งแวดล้อมเพื่อเป็นการตรวจสอบและประเมินผลการปฏิบัติตามมาตรการป้องกันและแก้ไขผลกระทบสิ่งแวดล้อมอันเนื่องมาจากการดำเนินการโครงการ รวมทั้งปรับปรุงการดำเนินการด้านสิ่งแวดล้อมต่อโครงการเพื่อให้การปฏิบัติตามมาตรการด้านสิ่งแวดล้อมอย่างเคร่งครัดอันจะนำไปสู่การพัฒนาที่ยั่งยืนต่อไป

ตารางที่ 4.2-2 ผลการปฏิบัติตามมาตรการป้องกันและแก้ไขผลกระทบสิ่งแวดล้อม สะพานข้ามแม่น้ำประแสร์ อำเภอแกลง จังหวัดระยอง ระยะดำเนินการ ปีที่ 7

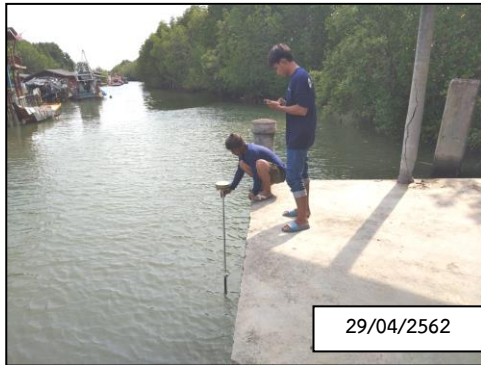
ก. การสำรวจระดับพื้นที่ท้องน้ำในแม่น้ำประแสร์
บริเวณพื้นที่โครงการ

2. อุทกวิทยาน้ำ ผิวดิน และสมุทร ศาสตร์	- กำหนดให้มีการติดตามตรวจสอบสภาพท้องน้ำบริเวณต่อม่อ สะพาน ในปีที 1 ปีที 3 และปีที 5 ของการดำเนินงาน เพื่อให้มั่นใจว่าการแก้ไขผลกระทบด้วยการปรับปรุงแบบ โครงสร้างสัมฤทธิ์ผลจริง หากพบว่า มีการกัดเซาะที่อาจ ก่อให้เกิดอันตรายต่อตลิ่งหรือบ้านเรือนของประชาชน จะต้องกำหนดให้เสริมความมั่นคงของขอบตลิ่งโดยเร็ว	●	กรมทางหลวงชนบทได้ติดตามตรวจสอบสภาพท้องน้ำ บริเวณต่อม่อสะพานในปีที 5 ของการเปิดใช้สะพาน เมื่อวันที่ 19 เมษายน พ.ศ. 2562 (ภาพที่ 4.2-1 ก) ผลการติดตามตรวจสอบ พบว่า ยังไม่พบการกัดเซาะ บริเวณต่อม่อตลอดแนวสะพาน และไม่มีการกัดเซาะ ของตลิ่งที่จะส่งผลกระทบต่อบ้านเรือนของประชาชน	-

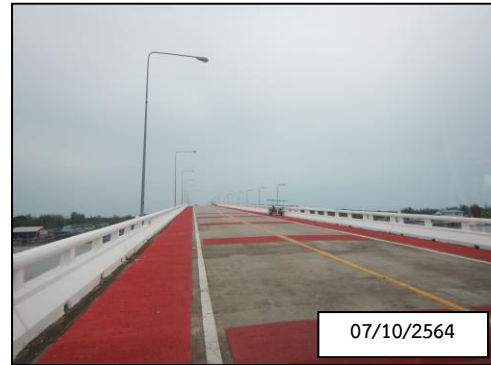
ข. สภาพดวงไฟส่องสว่างบนสะพานข้าม
แม่น้ำประแสร์

3. การคมนาคม ขนส่ง	- กรมทางหลวงชนบทด้วยความร่วมมือจากเทศบาลตำบล ปากน้ำประแส และองค์การบริหารส่วนตำบลเนินซ้อ ทำการตรวจสอบความสมบูรณ์ของโคมไฟฟ้าส่องสว่างเป็น ประจำ และเปลี่ยนหลอดไฟส่องสว่างทดแทนหลอดที่ขาด โดยเร็ว	●	กรมทางหลวงชนบทร่วมกับเทศบาลตำบลปากน้ำประแส และองค์การบริหารส่วนตำบลเนินซ้อ ได้ตรวจสอบดวง ไฟส่องสว่างบนสะพานเป็นประจำ และเปลี่ยนหลอดไฟ ส่องสว่างทดแทนหลอดที่ขาด ปัจจุบันผลการติดตาม ตรวจสอบ พบว่า โคมไฟฟ้าใช้งานได้ตามปกติ (ภาพที่ 4.2-1 ข)	-

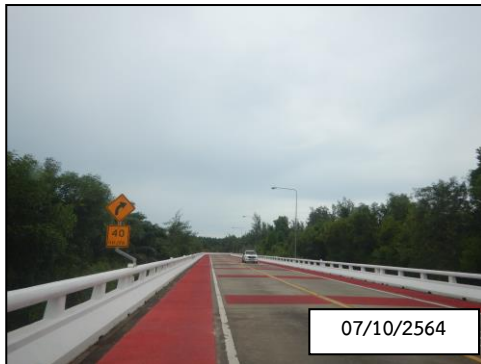
ค. ป้ายจำกัดความเร็วไม่เกิน 40 กิโลเมตร/ชั่วโมง
ติดตั้งไว้บริเวณราวสะพาน

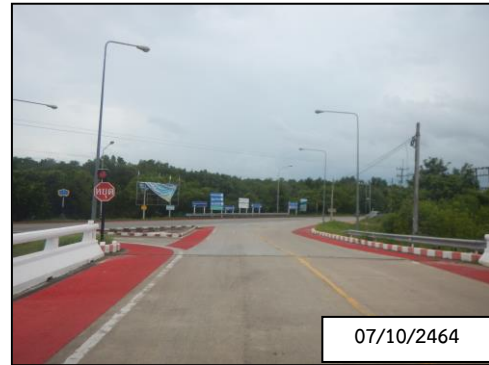
ง. แนวแถบสีแดงสลับขาวบริเวณเชิงลาดฝั่งจุดเริ่มต้น
โครงการ และฝั่งจุดสิ้นสุดโครงการ

ปัจจัยสิ่งแวดล้อม	มาตรการป้องกัน และแก้ไขผลกระทบสิ่งแวดล้อม	ผลการ ปฏิบัติงาน	รายละเอียดการปฏิบัติตามมาตรการ	เหตุผลการเปลี่ยนแปลง ปัญหา อุปสรรคและ ข้อเสนอแนะ	เอกสารอ้างอิง
4. สาธารณสุข อาชีวอนามัย และความ ปลอดภัย	1) ควบคุมความเร็วของยานยนต์ที่ใช้ทางยกระดับ/สะพาน ไม่เกิน 60 กิโลเมตร/ชั่วโมง	●	กรมทางหลวงชนบทได้ติดตั้งป้ายเตือนจำกัดความเร็ว ไม่เกิน 40 กิโลเมตร/ชั่วโมง บนสะพาน (ภาพที่ 4.2-1 ค)	-	
	2) กำหนดให้พื้นที่สะพานและทางยกระดับเป็นเขตห้ามจอด ตลอดแนว	●	กรมทางหลวงชนบทได้ใช้แนวแถบสีแดงสลับขาวเป็น แนวห้ามจอดยานพาหนะบริเวณเชิงลาดทั้งฝั่งจุดเริ่มต้น โครงการและฝั่งจุดสิ้นสุดโครงการ ผลการติดตามตรวจสอบ ไม่พบรถยนต์จอดรบนพื้นสะพานห้ามจอด แต่จะพบ รถยนต์ที่จอดเพียงชั่วขณะ เพื่อชมวิวิวทัศนียภาพบนสะพาน (ภาพที่ 4.2-1 ง)	-

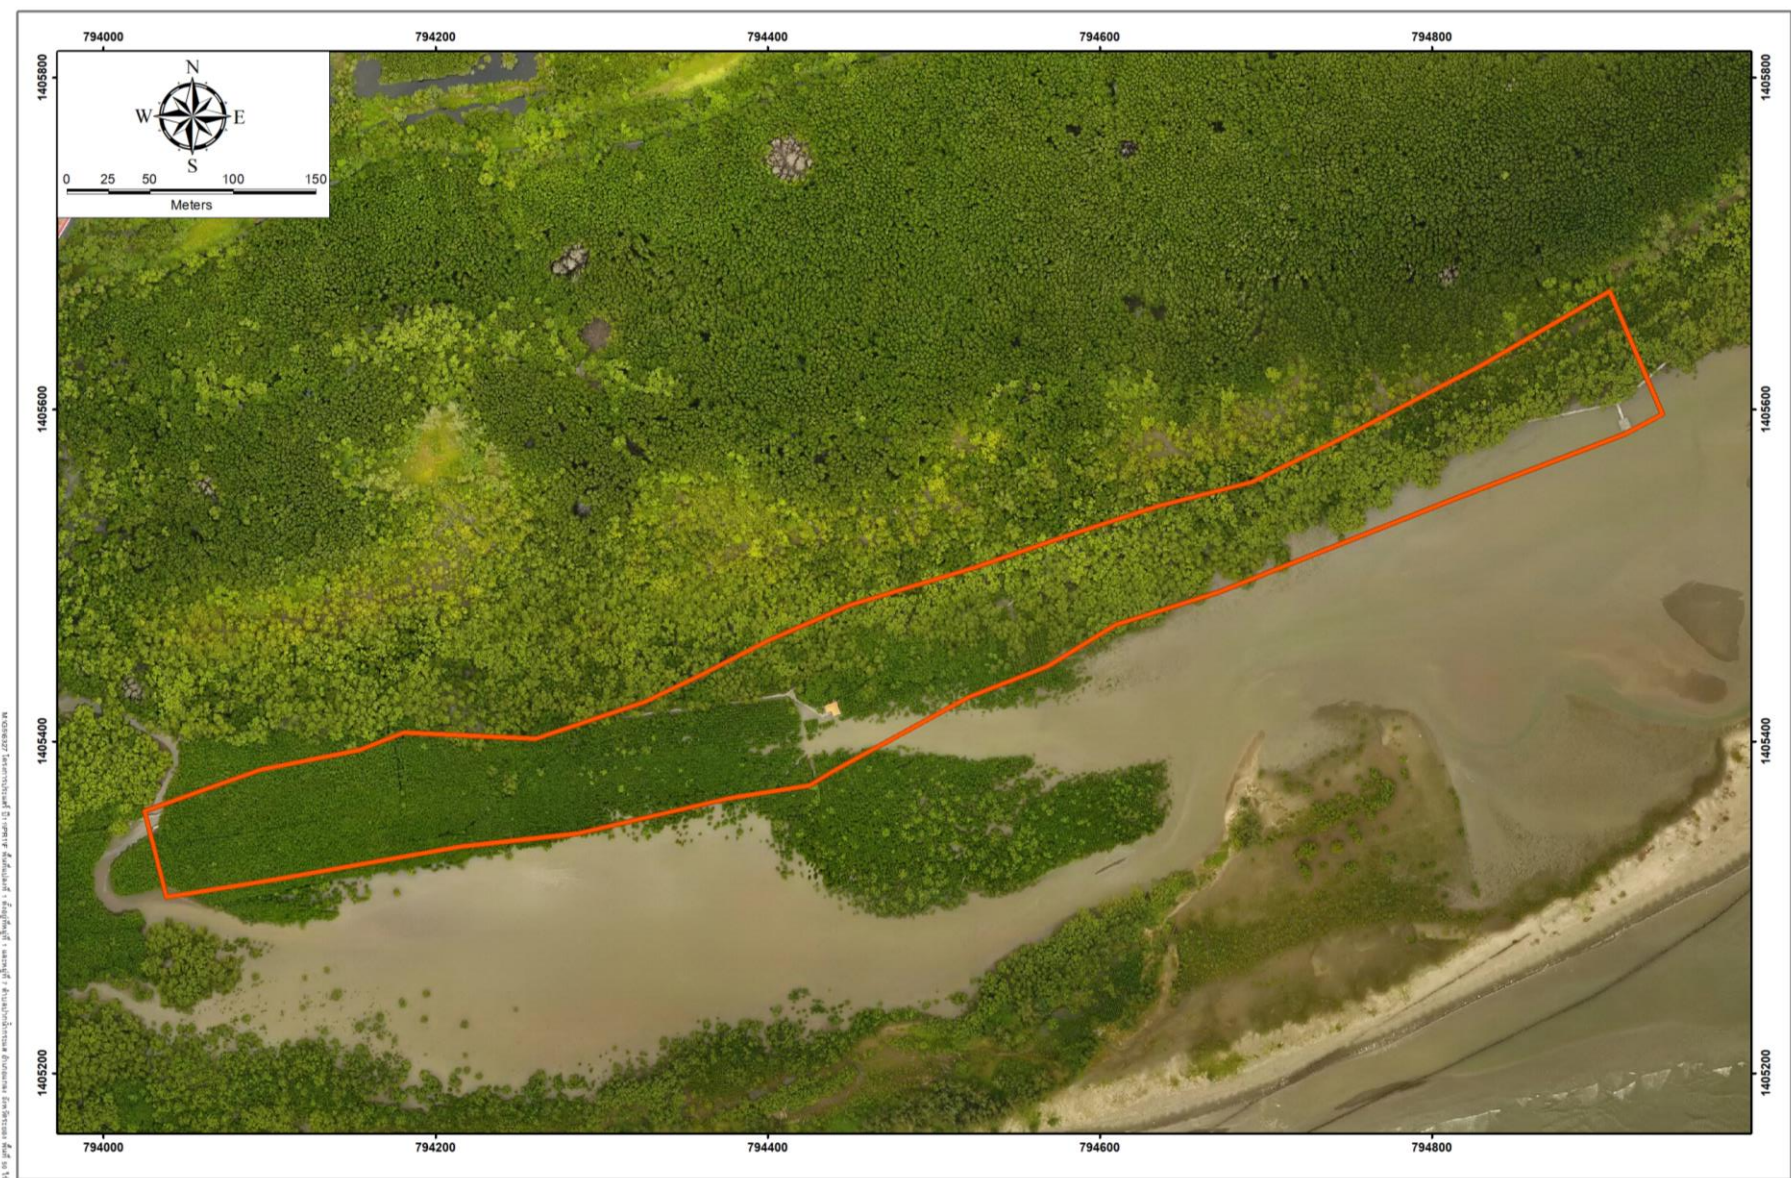
1) พื้นที่แปลงที่ 1 ตั้งอยู่ที่หมู่ที่ 1 และหมู่ที่ 7 ตำบลปากน้ำประแส อำเภอกะลา จังหวัดระยอง มีพื้นที่ 50 ไร่ ผลการติดตามการเติบโตของไม้โกงกางใบใหญ่ในแปลงดังกล่าว พบว่า ไม้โกงกางใบใหญ่ มีการรอดตาย ร้อยละ 80 ของไม้ที่ปลูกในพื้นที่ ส่วนไม้ที่ตายเกิดจากกระแสน้ำทะเลขึ้น-ลง

รูปที่ 4.3-2 พื้นที่แปลงที่ 1 ตั้งอยู่ที่หมู่ที่ 1 และหมู่ที่ 7 ตำบลปากน้ำประแส อำเภอกะลา จังหวัดระยอง พื้นที่ 50 ไร่

กล่าวโดยสรุป ไม้โกงกางใบใหญ่ที่เติบโตในพื้นที่ จะช่วยเป็นแหล่งที่อยู่อาศัยของสัตว์น้ำวัยอ่อนและลดแรงปะทะกระแสน้ำทะเลชายฝั่ง ดังนั้น กรมทางหลวงชนบท ควรปลูกไม้เสริมต้นที่ตายในพื้นที่ปลูกป่าทดแทนทั้ง 4 แปลง

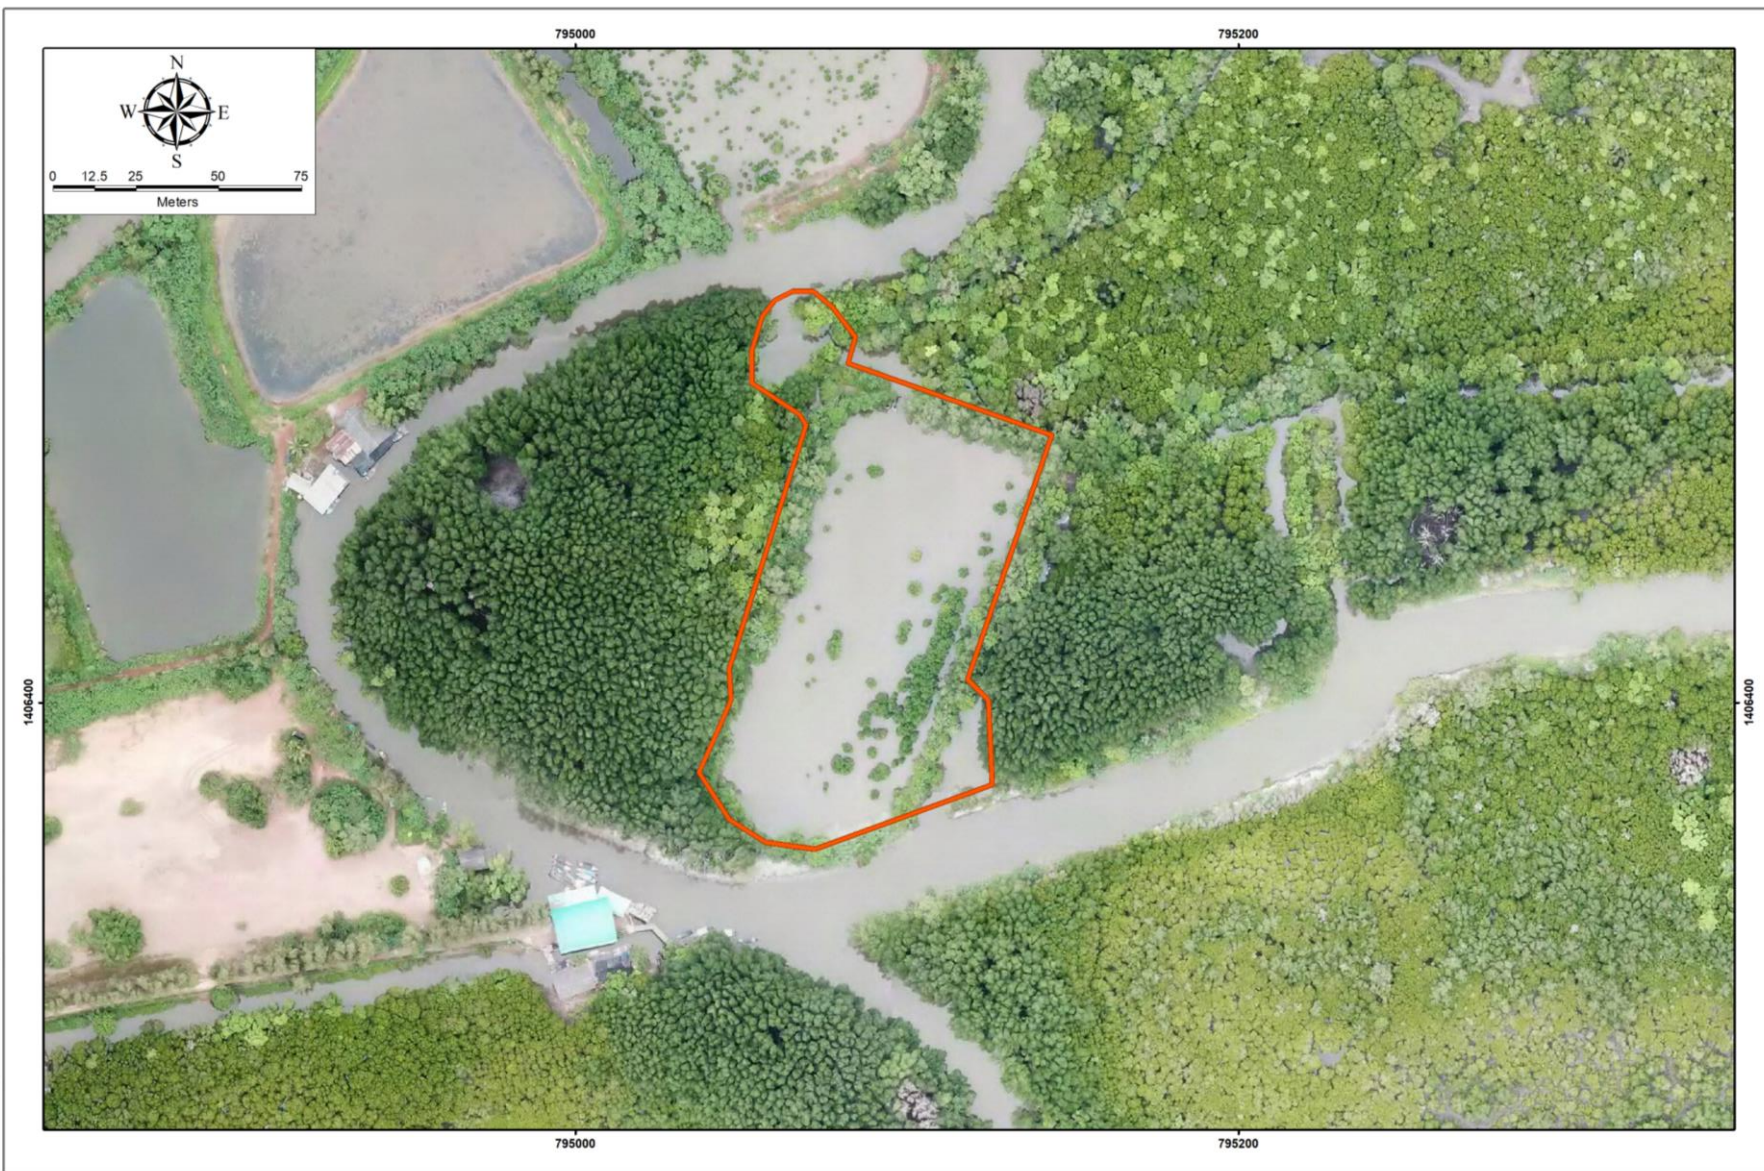
2) พื้นที่แปลงที่ 2 ตั้งอยู่ที่หมู่ที่ 7 ตำบลปากน้ำประแส อำเภอกะลา จังหวัดระยอง มีพื้นที่ 6 ไร่ 2 งาน 40 ตารางวา ผลการติดตามการเติบโตของไม้โกงกางใบใหญ่ในแปลงดังกล่าว พบว่า ไม้โกงกางใบใหญ่มีการรอดตาย ร้อยละ 10 ของไม้ที่ปลูกในพื้นที่ ส่วนไม้ที่ตาย อาจเนื่องจากเรือประมงที่แล่นเข้าไปในพื้นที่ปลูกป่าเพื่อหากุ้งและหอย ทำให้ชนโกงกางล้มตาย กล้าไม้ถูกเพรียงเกาะกินลำต้น และกระแสน้ำขึ้น-ลงไหลผ่านพื้นที่

รูปที่ 4.3-3 พื้นที่แปลงที่ 2 ตั้งอยู่ที่หมู่ที่ 7 ตำบลปากน้ำประแส อำเภอกแสลง จังหวัดระยอง พื้นที่ 6 ไร่ 2 งาน 40 ตารางวา

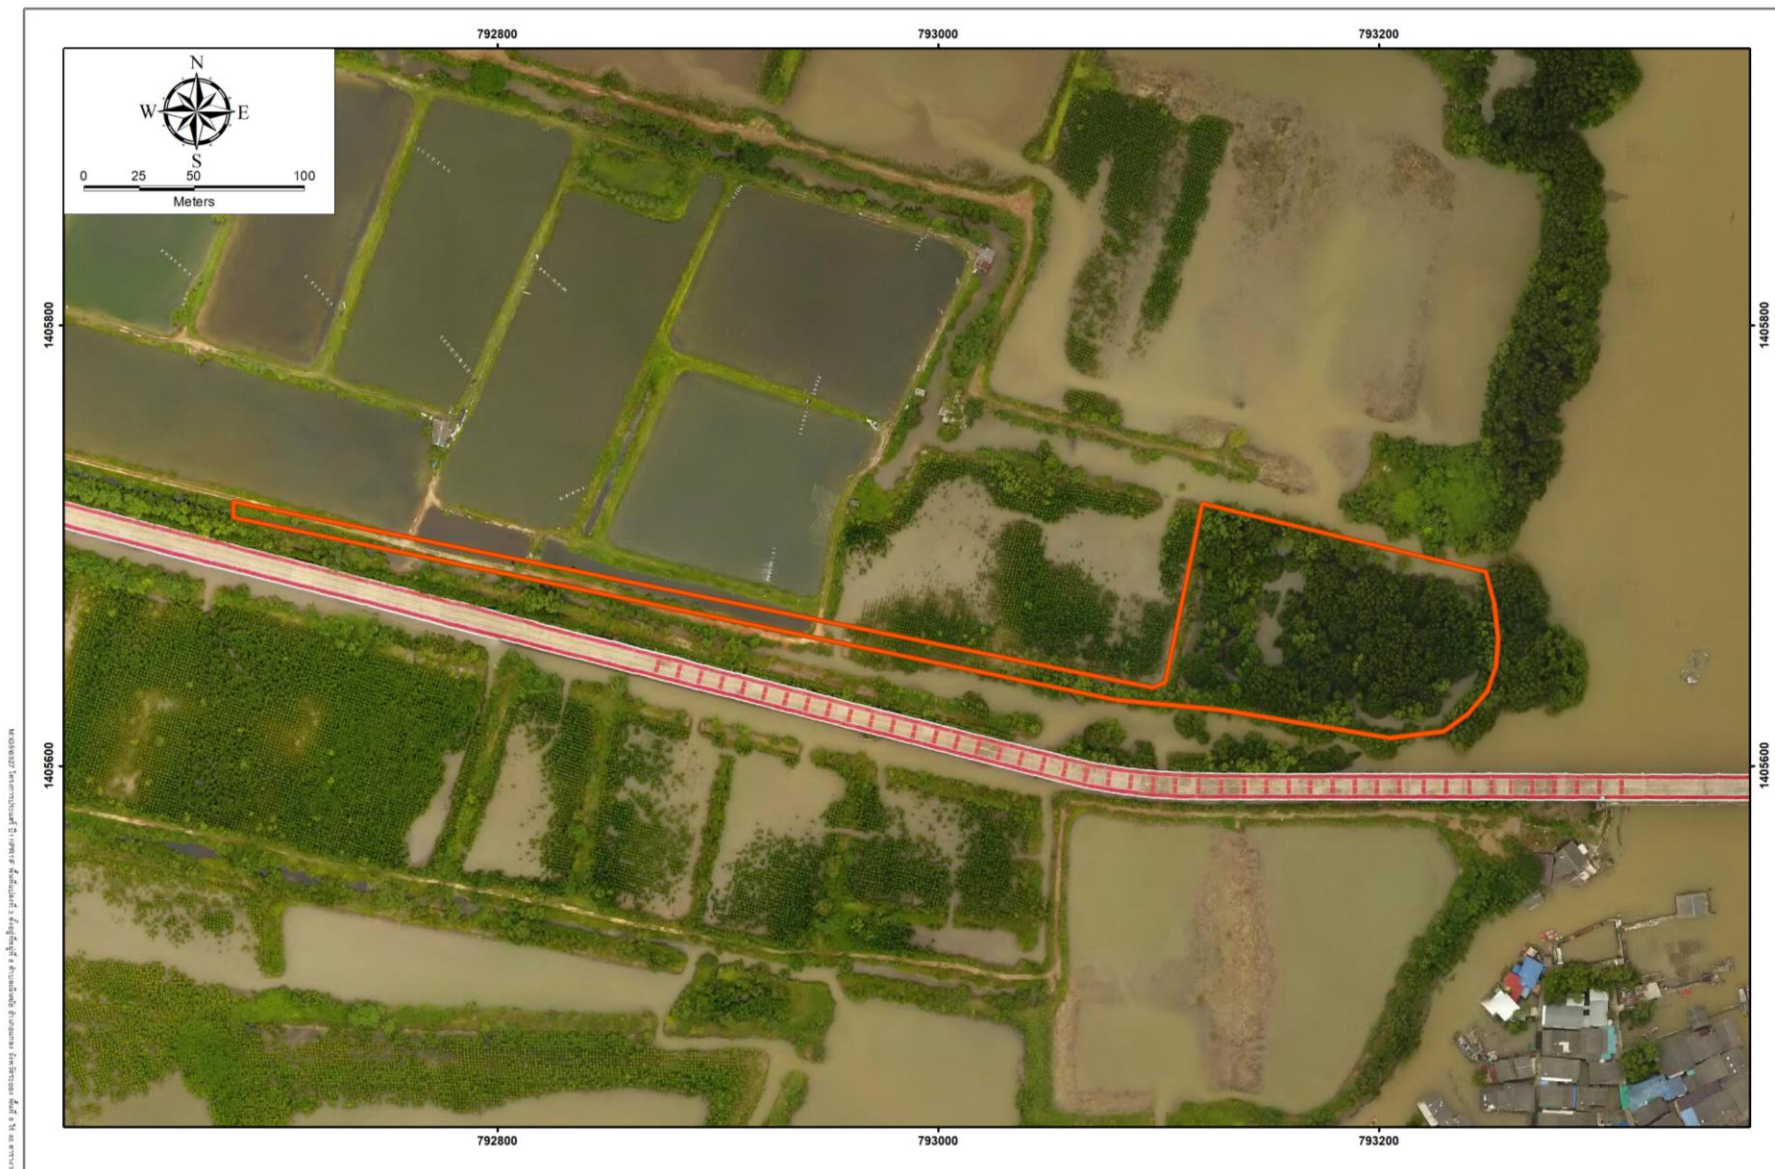
3) พื้นที่แปลงที่ 3 ตั้งอยู่ที่หมู่ที่ 8 ตำบลเนินฆ้อ อำเภอกะลา จังหวัดระยอง มีพื้นที่ 8 ไร่ 40 ตารางวา ผลการติดตามการเติบโตของไม้โกงกางใบใหญ่ในแปลงดังกล่าว พบว่า ไม้โกงกางใบใหญ่มีการรอดตาย ร้อยละ 80 ของไม้ที่ปลูกในพื้นที่ ส่วนไม้ที่ตายเกิดจากกระแสน้ำขึ้น-ลงในคลองประแสร์ และการจอดเรือประมงของชาวประมง

รูปที่ 4.3-4 พื้นที่แปลงที่ 3 ตั้งอยู่ที่หมู่ที่ 8 ตำบลเนินฆ้อ อำเภอแกลง จังหวัดระยอง พื้นที่ 8 ไร่ 40 ตารางวา

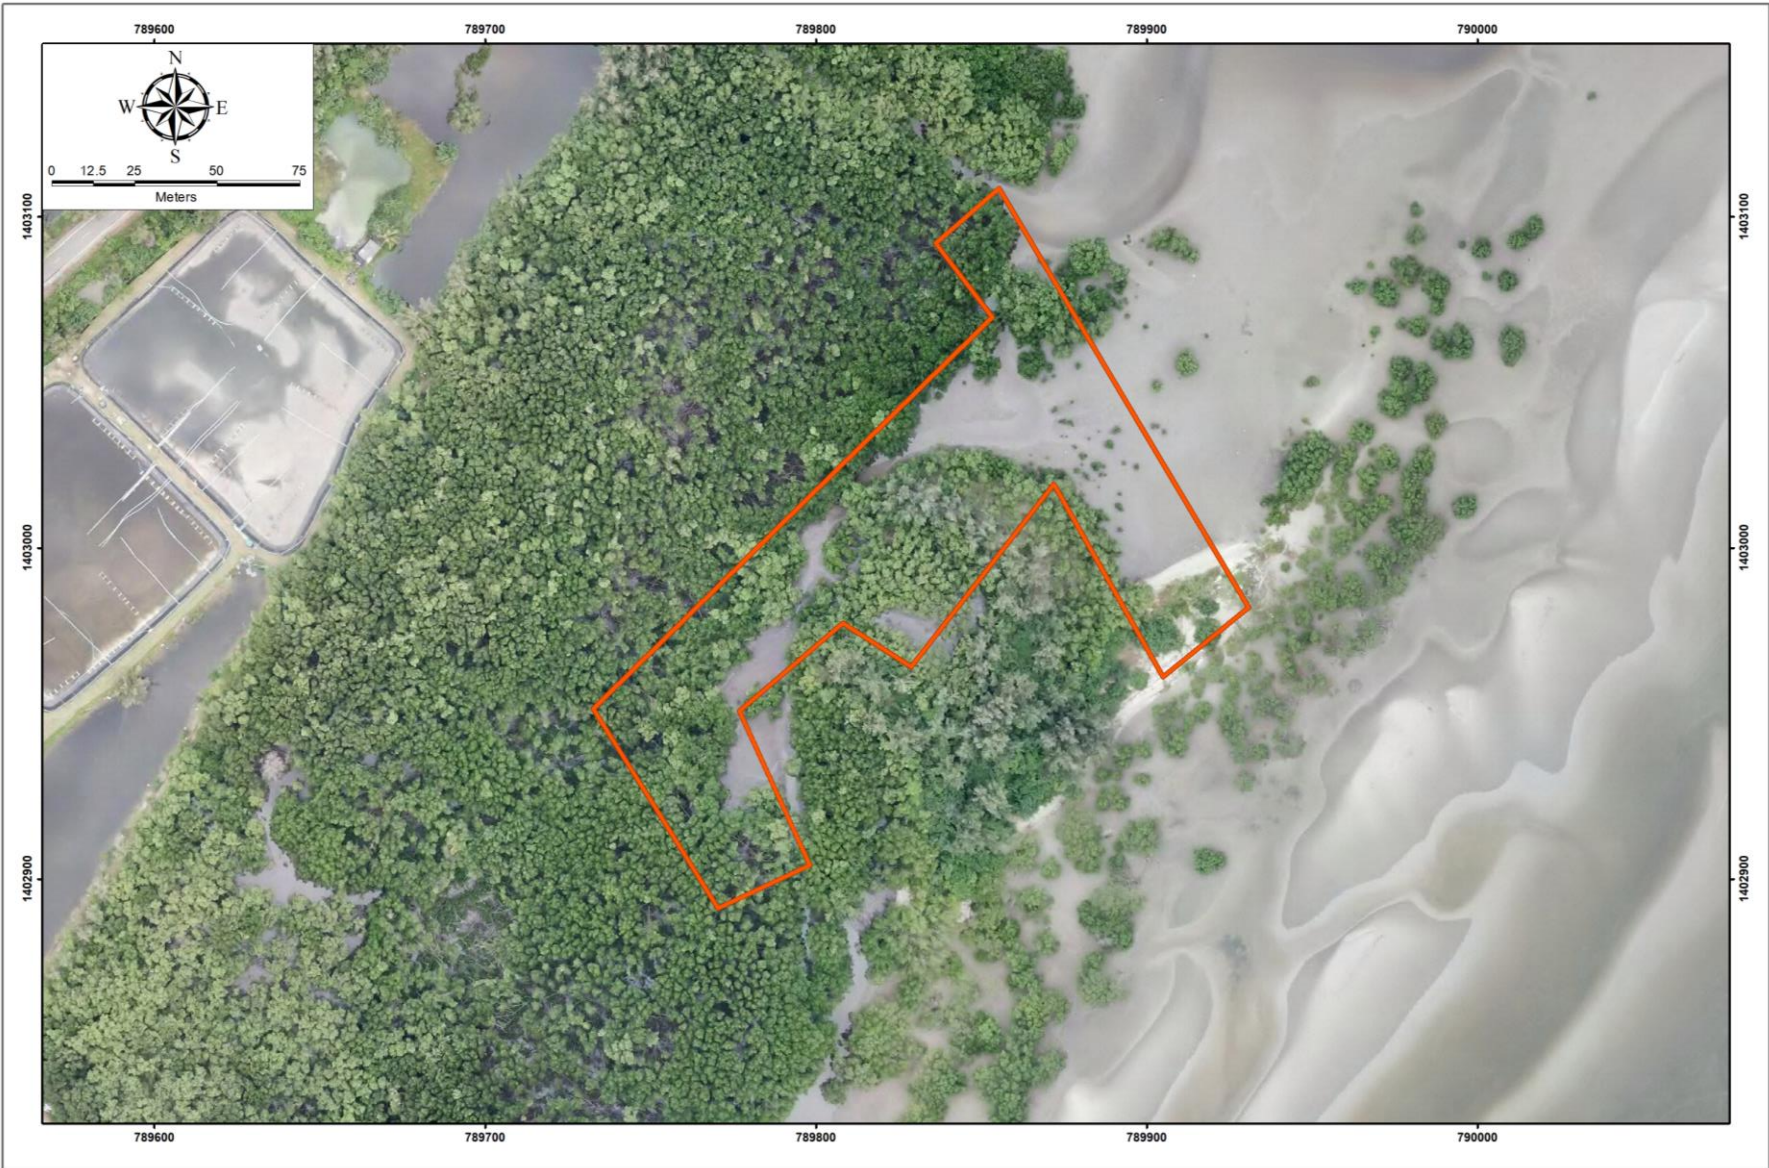
4) พื้นที่แปลงที่ 4 ตั้งอยู่ที่หมู่ที่ 4 ตำบลเนินฆ้อ อำเภอกะลา จังหวัดระยอง มีพื้นที่ 7 ไร่ 3 งาน 60 ตารางวา ผลการติดตามการเติบโตของไม้โกงกางใบใหญ่ในแปลงดังกล่าว พบว่า ไม้โกงกางใบใหญ่มีการรอดตาย ร้อยละ 60 ของไม้ที่ปลูกในพื้นที่ ส่วนไม้ที่ตายเกิดจากกระแสน้ำทะเลขึ้น-ลง

รูปที่ 4.3-5 พื้นที่แปลงที่ 4 ตั้งอยู่ที่หมู่ที่ 4 ตำบลเนินฆ้อ อำเภอแกลง จังหวัดระยอง พื้นที่ 7 ไร่ 3 งาน 60 ตารางวา
