หนังสือรับรองการจัดทำรายงานผลการปฏิบัติตามมาตรการลดผลกระทบสิ่งแวดล้อม
และการติดตามตรวจสอบผลกระทบสิ่งแวดล้อม
โครงการด้านอาคาร การจัดสรรที่ดิน และบริการชุมชน

หนังสือรับรองฉบับนี้ ขอรับรองว่า.....ฝ่ายช่างซ่อมบำรุง..... เป็น
ผู้จัดทำ รายงานผลการปฏิบัติตามมาตรการลดผลกระทบและการติดตามตรวจสอบผลกระทบ
สิ่งแวดล้อม โครงการ โรงแรม โนโวเทล ไอบิส สไตล์ กรุงเทพ สุขุมวิท 4 (ชื่อเดิม โรงแรม MI3)
ตั้งอยู่เลขที่ 27 ถนน สุขุมวิท 4 แขวง / ตำบล
คลองเตย เขต / อำเภอ คลองเตย จังหวัด กรุงเทพมหานคร
ของ บริษัท ดี เอราวัณ กรู๊ป จำกัด (มหาชน)

รายงานผลการปฏิบัติตามมาตรการลดผลกระทบสิ่งแวดล้อมและการติดตามตรวจสอบ ผลกระทบสิ่งแวดล้อม

ตารางที่ 1 แบบรายงานผลการปฏิบัติตามมาตรการลดผลกระทบสิ่งแวดล้อมและการติดตามตรวจสอบผลกระทบสิ่งแวดล้อม ของโครงการ โรงแรม โนวเทล ไอบิส สไตล์ กรุงเทพ สุขุมวิท 4 (ชื่อเดิม MI3)

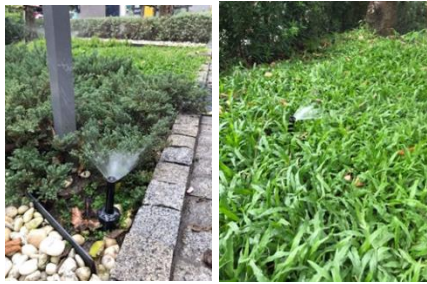
- ความชุ่มชื้น ของพื้นดินใน บริเวณสวน และรอบต้นไม้

จัดให้มีสปริงเกอร์รดน้ำอัตโนมัติโดยตั้งเวลาไว้ที่ 05.00 น และ 17.15 น.

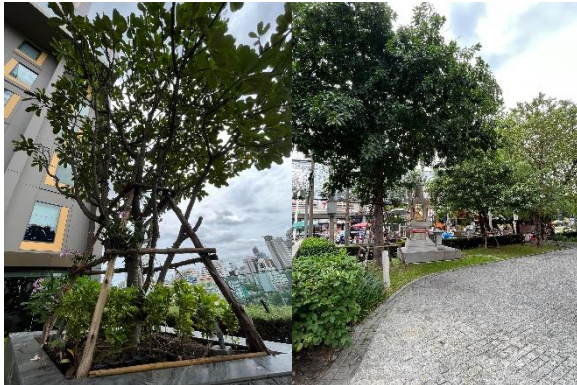
- ขนาดการแผ่ของเรือนยอดต้นไม้ และความสูงของต้นไม้

จัดให้มีการตัดแต่งพุ่มไม้เป็นประจำ

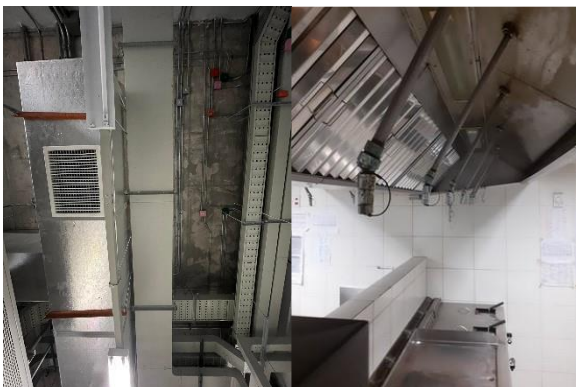
- การระบายอากาศภายในอาคาร

ระบบการระบายอากาศในอาคารจะจัดให้มีการระบายอากาศโดยวิธีกล

- มีระบบพัดลมระบายอากาศจากห้องพัก และพัดลมควบคุมมลพิษในห้องครัว
- Exhaust Air ห่างจาก Fresh Air มากกว่า 5 เมตร
- มีท่อระบายอากาศภายในระบบโสโครก และน้ำเสีย

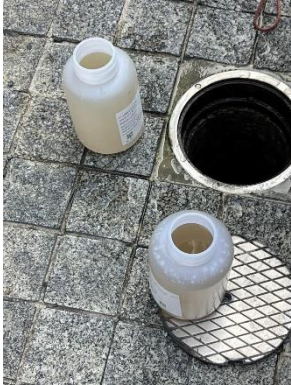
- คุณภาพน้ำบริเวณบ่อตรวจระบายน้ำ

จัดให้มีการตรวจวิเคราะห์ผลน้ำเสียให้
ได้ตามมาตรฐาน ทุกเดือน

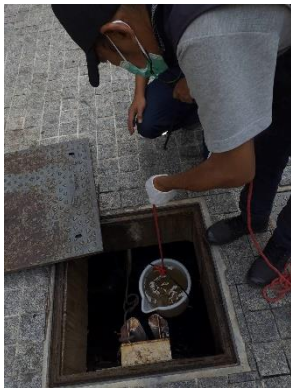
- ประสิทธิภาพในการบำบัดน้ำเสีย

สามารถรองรับน้ำเสียเข้าระบบได้ 300
ลบ.ม./วัน
เป็นไปตามมาตรฐาน อาคารประเภท ข
(โรงแรม 60-199 และอาคารชุด 100-
499 ห้อง)

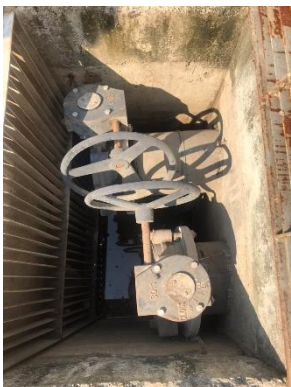
- เศษขยะ และตะกอนดินทราย

ทอระบายน้ำรอบโครงการและบ่อดักขยะ
บริเวณจุดเชื่อมต่อของโครงการ ก่อนที่
จะระบายสู่ทอระบายน้ำสาธารณะ มีตระ
แกรงกันเศษตะกอนและเศษขยะ

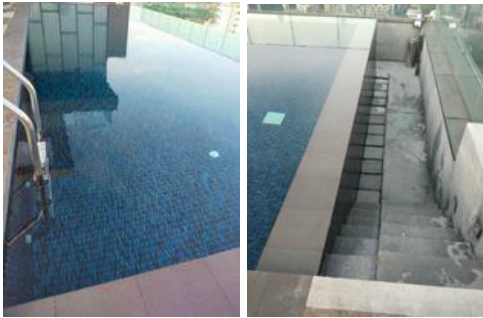
- โครงสร้างสระว่ายน้ำ สร้างด้วยคอนกรีตเสริมเหล็ก หรือวัสดุที่มีความมั่นคงแข็งแรง น้ำซึมไม่ได้ผนังเรียบอยู่ในสภาพดี

มีการตรวจสอบเช็ครอยร้าวและการรั่วซึมทุกเดือน

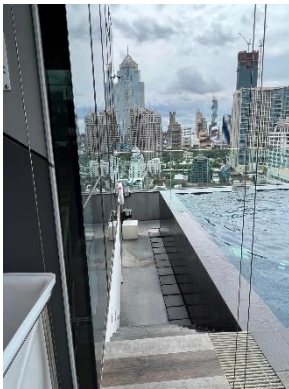
- มีรางระบายน้ำล้น มีฝาปิดรอบสระว่ายน้ำ กว้าง 30-40 ซม. ไม่เป็นสนิม แข็งแรง ทำความสะอาดง่าย อยู่ในสภาพดี และไม่มีน้ำล้นออกจากราง

มีการทำความสะอาดรางระบายน้ำล้น ทุกๆสัปดาห์

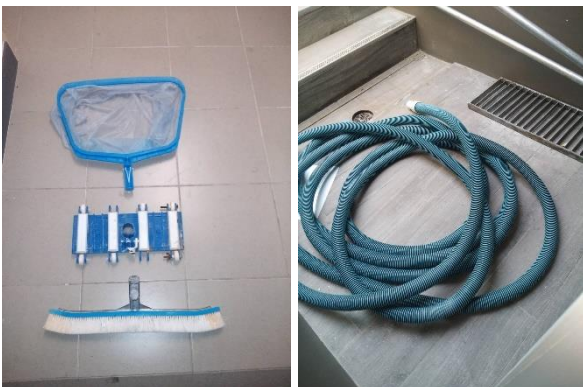
- มีอุปกรณ์เครื่องมือทำความสะอาดสระว่ายน้ำ ได้แก่ เครื่องดูดตะกอน แปรงขัดสระชนิดลาดทองเหลืองและพลาสติก รวมทั้งตะแกรงข้อนวัสดุแขวนลอย

อุปกรณ์ทำความสะอาดอยู่ในสภาพดีพร้อมใช้งาน

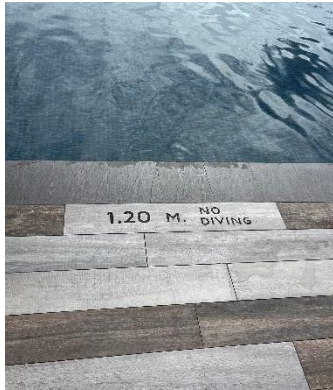
- มีป้ายบอกความลึก หรือตัวเลขบอกระดับความลึกที่สามารถมองเห็นได้ชัดเจน

มีการสลักตัวอักษรบอกระยะความลึกบริเวณขอบสระ

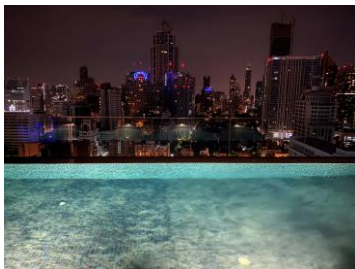
- แสงสว่างเพียงพอทั่วบริเวณสระว่ายน้ำ เพื่อให้มองเห็นได้ชัดเจน ในกรณีที่มีการเปิดใช้สระในเวลากลางคืน

แสงสว่างเพียงพอหากพบมีการชำรุดจะมีการดำเนินการแก้ไขทันที

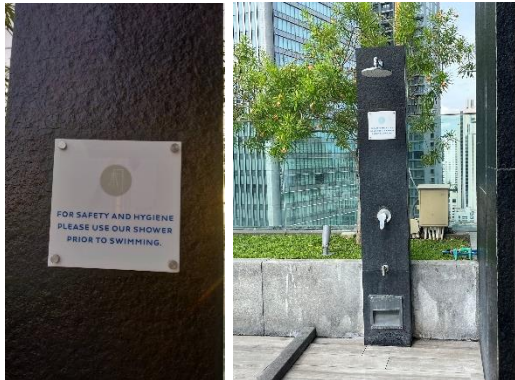
- จัดให้มีอ่างล้างมือ บริเวณล้างตัวก่อนลงสระ และที่ล้างเท้าที่ทางเข้าบริเวณสระว่ายน้ำ และเติมคลอรีนลงในที่ล้างเท้า เพื่อป้องกันการติดเชื้อ

มีจุดบริการล้างตัวก่อนลงสระ

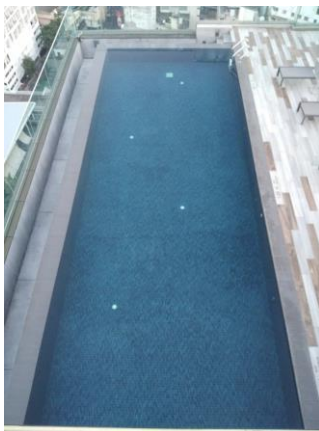
- ใส่ สะอาด ไม่มีเศษผง หรือเศษใบไม้ในสระว่ายน้ำ

มีการทำความสะอาดสระเป็นประจำทุกวัน

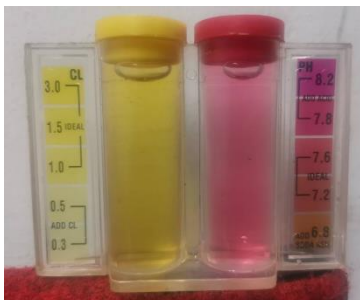
- เครื่องมือสำหรับตรวจวิเคราะห์คุณภาพน้ำ ได้แก่ pH meter และ Free and Total Chlorine Test Kit ไว้ประจำโครงการ รวมทั้งบันทึกผลการวิเคราะห์

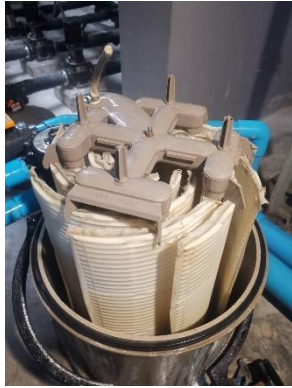
- ดูแลกรักษาเครื่องกรองน้ำ เพื่อให้ทำงานได้เต็มประสิทธิภาพ

มีการล้างเครื่องกรองเป็นประจำทุกๆ 2 วัน

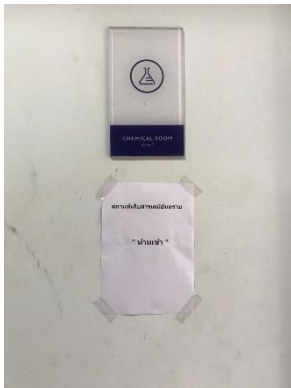
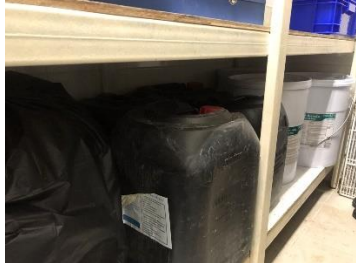
- สถานที่เก็บสารเคมีต้องมีป้ายระบุว่า สถานที่เก็บสารเคมีอันตราย และห้ามเข้า มีการระบายอากาศ และการป้องกันน้ำซึมเข้าภาชนะบรรจุสารเคมี

สถานที่เก็บเคมีมีป้ายเตือนระบุชัดเจน

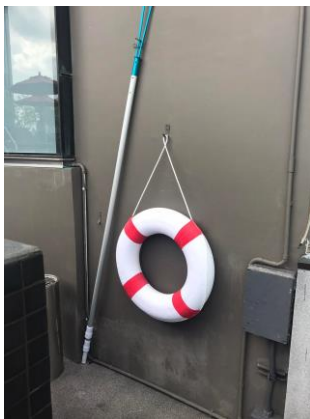
- มีอุปกรณ์ในการช่วยชีวิตประจำสละว้ยน้ำ ได้แก่ ไม้ช่วยชีวิต ห่วงชูชีพ เครื่องหายใจ ห้องปฐมพยาบาลหรือชุดปฐมพยาบาล เป็นต้น และมีการซ้อมการใช้งาน

มีอุปกรณ์ช่วยชีวิตอยู่ในสภาพใช้งานได้ และมีการฝึกใช้งานเป็นประจำทุกเดือน

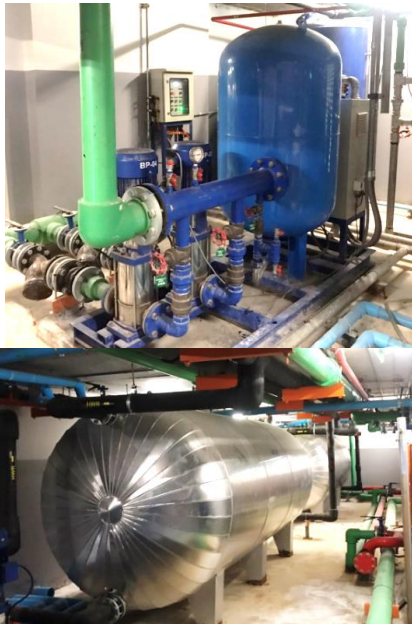
- ความสามารถด้านวิศวกรรมประปา

มีการตรวจเช็คระบบปั๊มต่างๆและระบบท่อจ่ายป็นประจำ

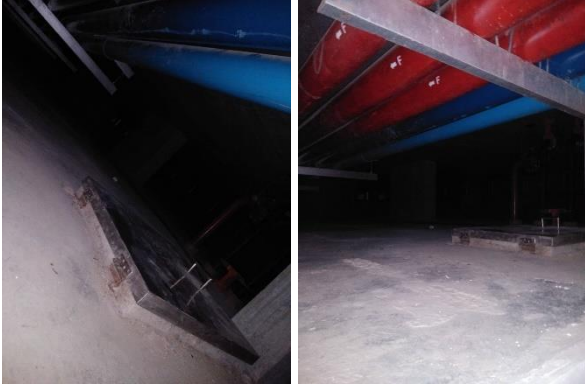
- โครงสร้างถังเก็บน้ำใต้ดินและดาดฟ้า รอยแตกร้าว

มีการตรวจเช็คโครงสร้างแทงค์เก็บน้ำ มีฝาปิดอย่างมิดชิด

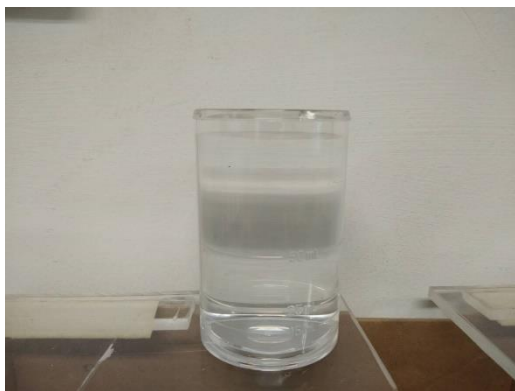
- ลักษณะทางกายภาพ เช่น กลิ่น สี และความขุ่น
- ปริมาณ E. Coli ในถังเก็บน้ำ

ลักษณะน้ำในแทงค์ใส ไม่ขุ่นและไม่มีกลิ่น
มีการตรวจหาเชื้อปีละ 2 ครั้ง

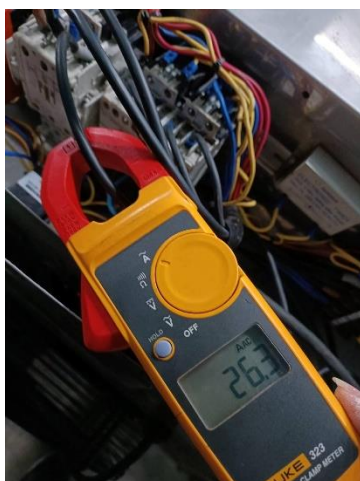
- การผูกกร่อนหรือสายไฟชำรุด

- อุณหภูมิห้อง $\leq 35^{\circ}\text{C}$
- อุณหภูมิภายในตู้ MDB2 = 33.8°C Max.
- อุณหภูมิภายในตู้ MDB2 = 33.5°C Max.
- ทดสอบค่าความต้านทานของหลักดิน (Ground Testing) MDB1 = $0.025\ \Omega$
- ทดสอบค่าความต้านทานของหลักดิน (Ground Testing) MDB2 = $0.019\ \Omega$

จัดให้มี Yearly PM ของตู้ MDB

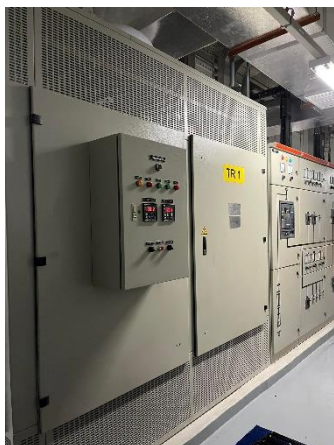
- หม้อแปลงแบบ Dry Type ขนาด 1,250 kVA จำนวน 2 ลูก
- ค่าความต้านทานของหลักดินของหม้อแปลง Dry Type (Ground Testing) TR1 0.029 Ω
- ค่าความต้านทานของหลักดินของหม้อแปลง Dry Type (Ground Testing) TR2 0.028 Ω

จัดให้มี Yearly PM

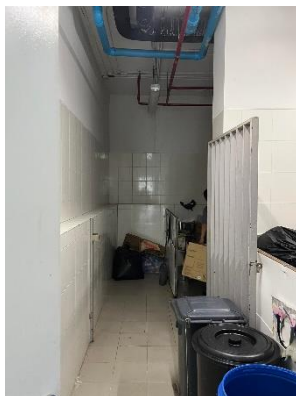
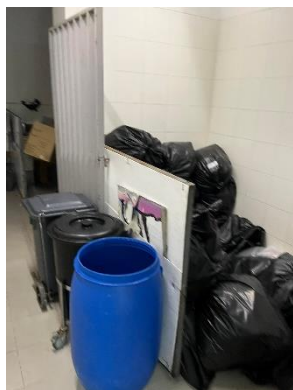
- ความสามารถในการรองรับขยะมูลฝอย และสภาพทั่วไป
- ขยะตกค้าง

ความสามารถรองรับที่เกิดขึ้นได้
ประมาณ 2.51 ลบ.ม. ต่อวัน

ไม่มีขยะตกค้างภายในโครงการ ทั้งนี้
โครงการได้รับหนังสือยืนยัน
ความสามารถในการดำเนินการจัดเก็บ
ขยะมูลฝอยและสิ่งปฏิกูลจากสำนักงาน
เขตคลองเตย ที่
กท 7206/5048
ลงวันที่ 24 พ.ย. 2558

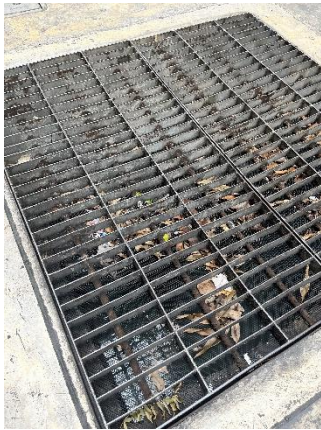
- เศษขยะ และตะกอนดินทราย

จัดให้มีตระแกรงกันเศษขยะและใบไม้

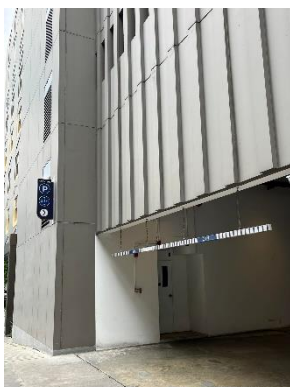
- กิจกรรมหรือสิ่งกีดขวางบริเวณที่จอดรถ

ไม่มีกิจกรรมใดๆหรือดัดแปลงต่อเติมลานจอดรถ

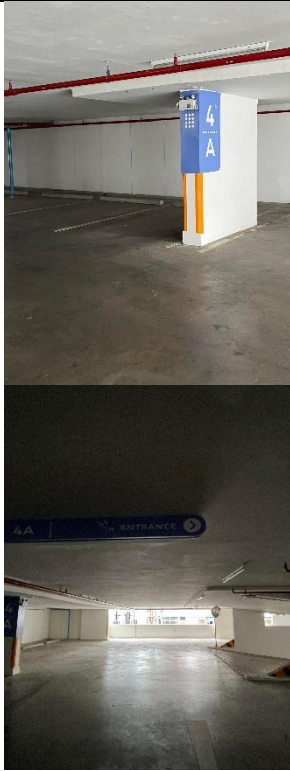
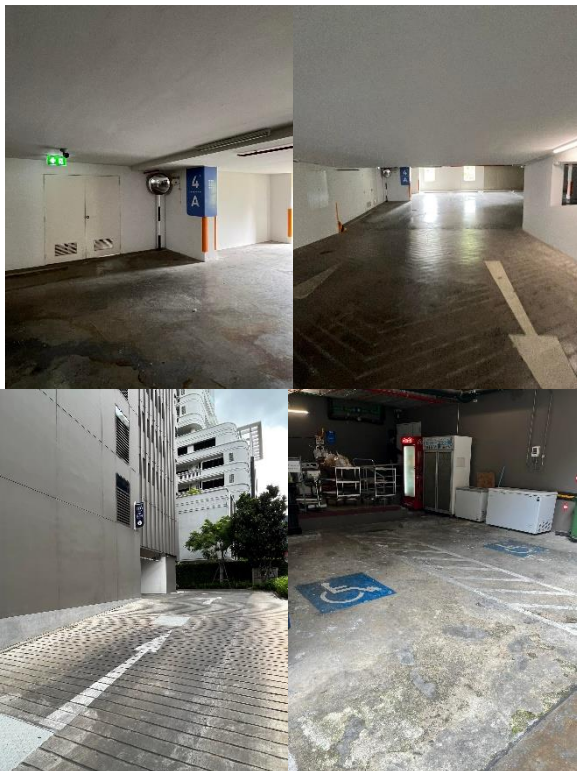
- เครื่องหมายจราจรสัญลักษณ์แสดงทิศทาง
การจราจรบนพื้นถนน เส้นแบ่งช่องจราจร คัน
ล้อคล้อรถยนต์บริเวณที่จอดรถ ป้ายบอกทิศทาง
ป้ายบอกทิศทางการไปยังที่จอดรถผู้พิการ ป้าย
เรียกรถรับจ้างสาธารณะกระแจะกนูน และป้าย
เตือน

มีการตรวจสอบอุปกรณ์สัญลักษณ์ และ
ป้ายต่างๆให้อยู่ในสภาพดี ใช้การได้
เสมอ

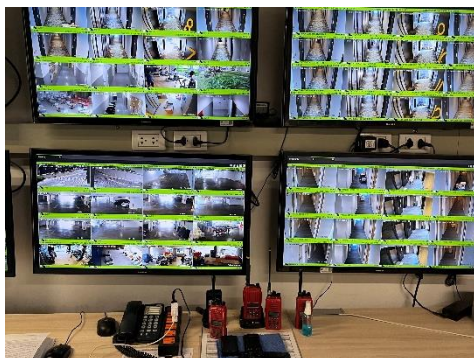
- ความเดือดร้อนของเจ้าของอาคาร หรือบ้านพักอาศัยจากการเปิดดำเนินการ
- ประสิทธิภาพของกล้องวงจร (CCTV)

กล้องวงจรปิดทั้งหมด 115 ตัว ครอบคลุมพื้นที่ทั้งหมดภายในโครงการ สามารถบันทึกข้อมูลได้ไม่น้อยกว่า 30 วัน

มีการตรวจเช็คประสิทธิภาพของกล้องวงจรปิดเป็นประจำหากพบปัญหาหรือพบอุปกรณ์ชำรุดจะรีบดำเนินการแก้ไขในทันที

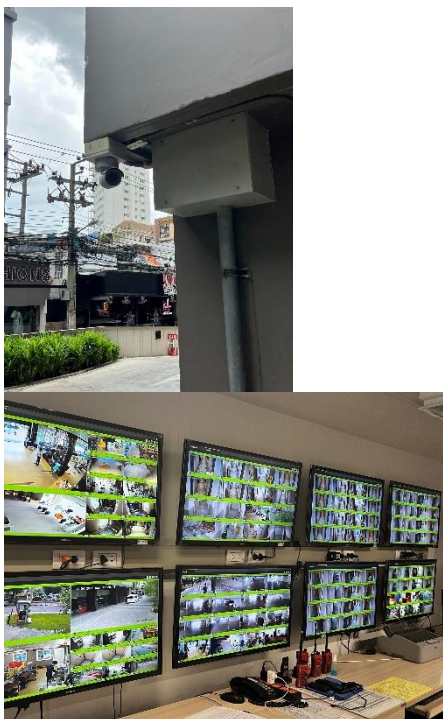
- ประสิทธิภาพของกล้องวงจร (CCTV)
- ประสิทธิภาพของระบบคีย์การ์ด

มีการตรวจสอบประสิทธิภาพของระบบคีย์การ์ดของโครงการเป็นประจำทุกวัน หากพบปัญหาจะรีบดำเนินการแก้ไขในทันที

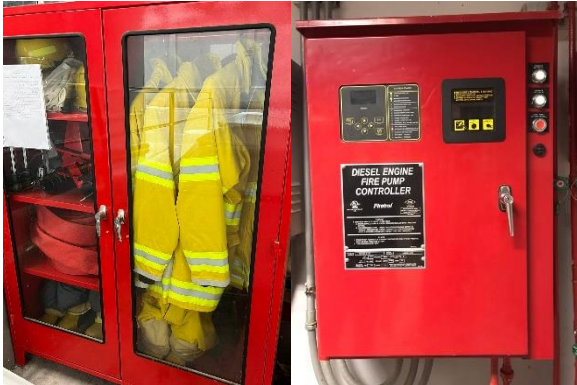
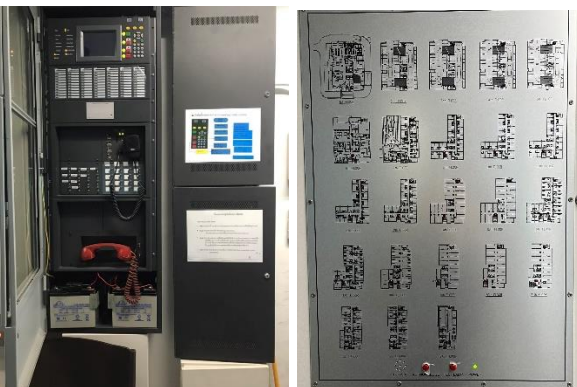
- การใช้งานได้ของ Fire Alarm Bell, Manual Station , FHC, ถังดับเพลิง และแผงควบคุมสัญญาณ

จัดให้มีการตรวจสอบอุปกรณ์ให้อยู่ในสภาพที่พร้อมใช้งานเป็นประจำ หากพบว่ามีความเสียหาย รับผิดชอบการแก้ไขทันที

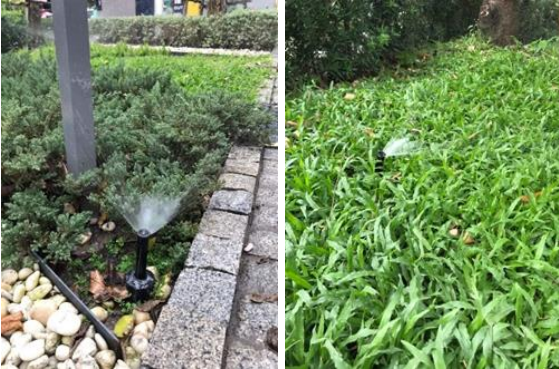
- ความชุ่มชื้นของพื้นดิน ในบริเวณสวน และรอบต้นไม้

จัดให้มีสปริงเกอร์รดน้ำอัตโนมัติโดยตั้งเวลาไว้ที่ 05.00 น และ 17.15 น.

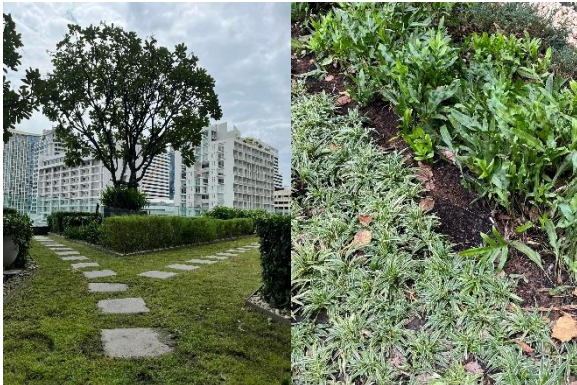
- ขนาดการแผ่ของเรือนยอดต้นไม้ และความสูงของต้นไม้

จัดให้มีการตัดแต่งพุ่มไม้เป็นประจำ
