บทที่ 3

การปฏิบัติตามมาตรการติดตามตรวจสอบ
และแก้ไขผลกระทบสิ่งแวดล้อม

3.1 ผลการปฏิบัติงานตามตรวจสอบผลกระทบสิ่งแวดล้อมโครงการศาลาแดง คอนโดมิเนียมเดือนมกราคม-มิถุนายน 2565

3.2 การตรวจวัดคุณภาพน้ำทิ้ง

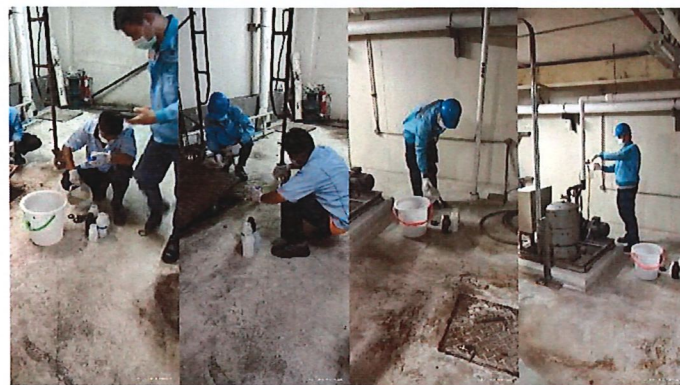
จุดตรวจวัดคุณภาพน้ำทิ้ง ถังพักน้ำทิ้ง และบ่อตรวจคุณภาพน้ำพร้อมตะแกรงดักขยะ ซึ่งดำเนินการเก็บตัวอย่างน้ำทิ้งสำหรับตรวจวิเคราะห์ในเดือนมกราคม - มิถุนายน พ.ศ. 2565 ดังแสดงในรูปภาพที่ 3.2.1

รูปที่ 3.2.1 จุดตรวจวัดคุณภาพน้ำทิ้งบริเวณถังพักน้ำทิ้งภายในคอนโดมินเตียมแดง เรสซิเดนเซส

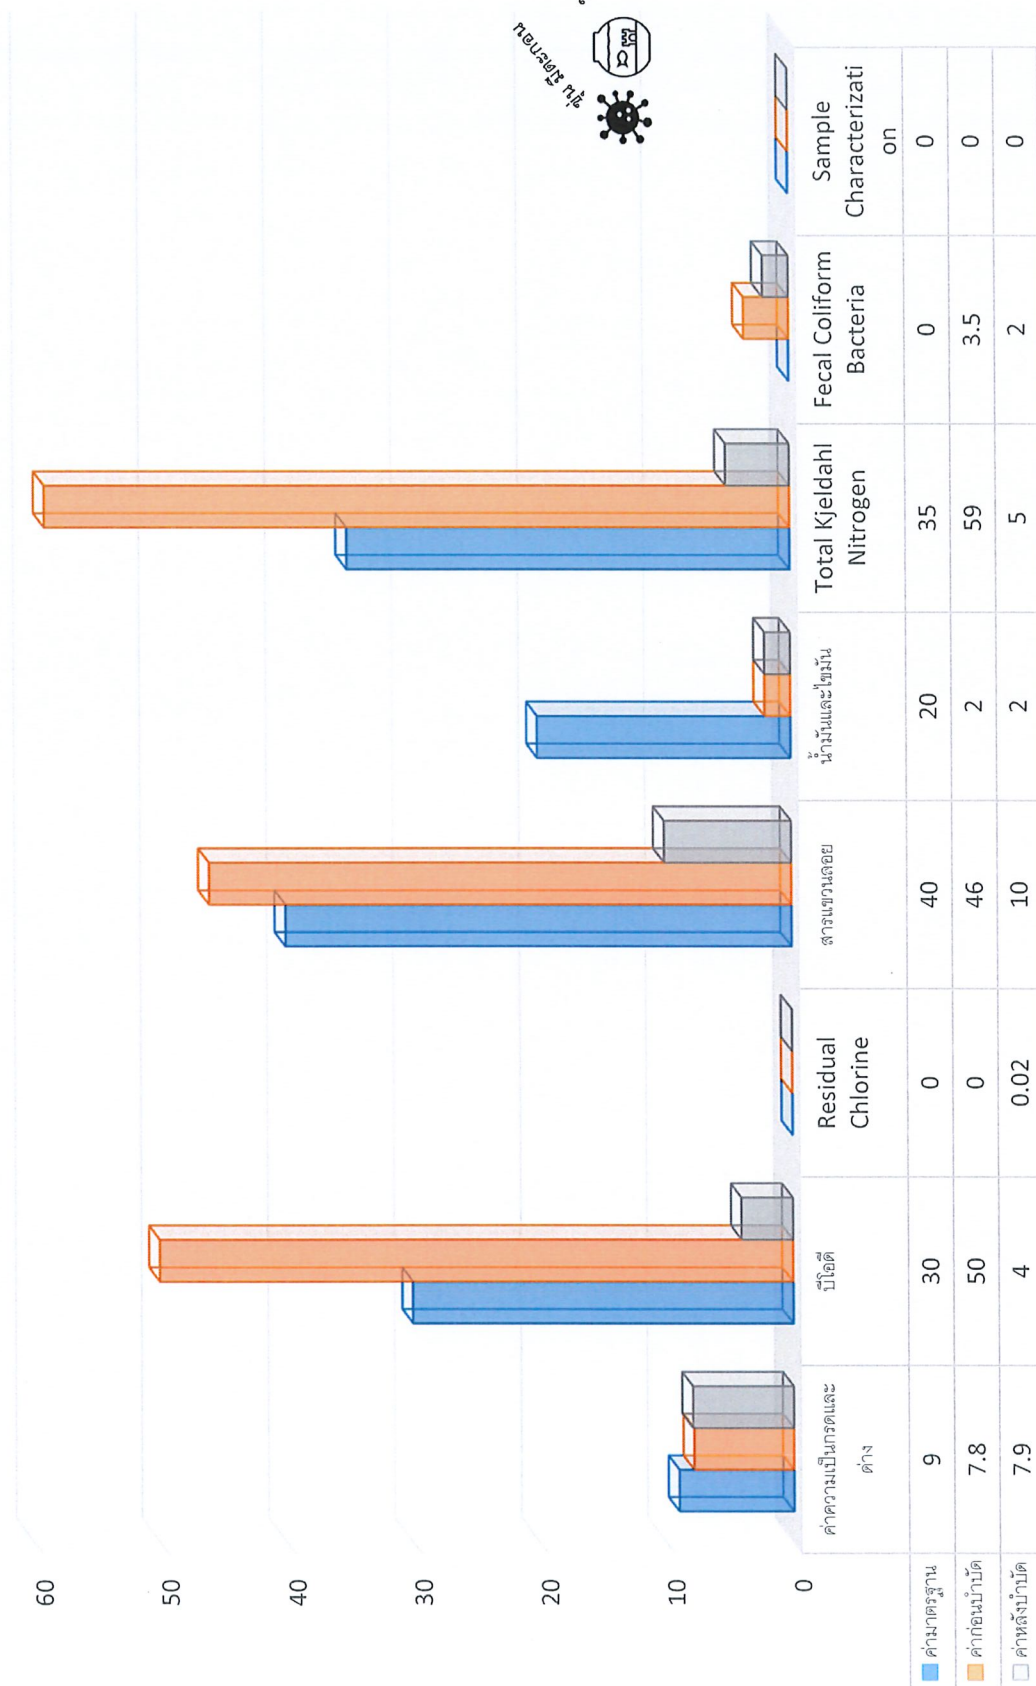
ดัชนีคุณภาพน้ำ	ผลการตรวจวัดในวันที่ 13 มิถุนายน 2565			หน่วย
	ค่าน้ำทิ้งก่อนบำบัด	ค่าน้ำทิ้งหลังผ่านการบำบัด	มาตรฐาน	
ค่าความเป็นกรดและด่าง (pH)	7.8 (25°C)	7.9 (25°C)	5.0-9.0	-
บีโอดี (BOD)	50#	< 4#	≤30	mg/L
Residual Chlorine	-	0.02#	-	mg/ as Cl2
สารแขวนลอย (Total Suspended Solid)	46	<10	≤40	mg/L
น้ำมันและไขมัน (Oil & Grease)	<2	<2	≤20	mg/L
Total Kjeldahl Nitrogen	59	5	≤35	mg/L as N
โคลิฟอร์มแบคทีเรีย (Fecal Coliform Bacteria)	3.5 X 10 ⁶ #	2.0#	-	MPN/100 mL
Sample Characterization	ขุ่นมีตะกอน	ใส มีตะกอนเล็กน้อย

3.3.6 แผนผังรูปภาพตารางเปรียบเทียบคุณภาพน้ำทั้งก่อนและหลังผ่านระบบบำบัดไดโอนิธาน พ.ศ. 2565
