บทที่ 2

ผลการปฏิบัติตามมาตรการป้องกันและแก้ไขผลกระทบสิ่งแวดล้อม และมาตรการติดตามตรวจสอบผลกระทบสิ่งแวดล้อม

ตารางที่ 2-1 ผลการตรวจสอบการปฏิบัติตามมาตรการและเงื่อนไขด้านสิ่งแวดล้อม

ประทานบัตรที่ 33121/16128 ของบริษัท ยูนิโสม จำกัด

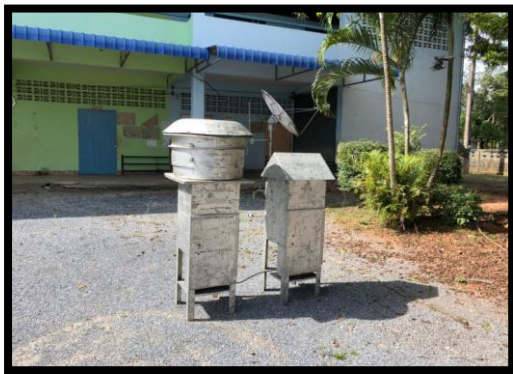
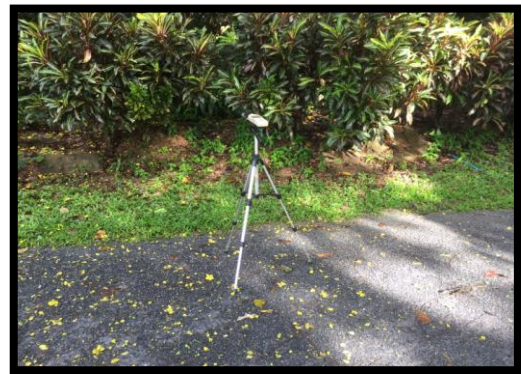
รูปที่ 2-4 การตรวจวัดคุณภาพอากาศและเสียง รพ.สต.ทุ่งใหญ่

รพ.สต.บ้านทุ่งใหญ่: ผลตรวจวัดระดับเสียงเฉลี่ย 1 ชั่วโมง (Leq. 1 hr.) พบว่ามีค่าอยู่ในช่วง 46.4-
57.9 dBA โดยมีค่าระดับเสียงเฉลี่ย 24 ชั่วโมง (Leq. 24 hr.) เท่ากับ 53.8,54.0 และ 53.4 dBA

จากผลการตรวจวัดระดับเสียง สรุปได้ว่า ระดับเสียงในบริเวณนี้ยังมีคุณภาพอยู่ในเกณฑ์มาตรฐาน
ระดับเสียงมีค่าอยู่ในเกณฑ์มาตรฐานระดับเสียงโดยทั่วไป ฉบับที่ 15 (พ.ศ. 2540) เรื่องกำหนดมาตรฐานระดับ
เสียงโดยทั่วไป ประกาศในราชกิจจานุเบกษา เล่ม 114 ตอนที่ 27 ง วันที่ 3 เมษายน 2540 ที่กำหนดให้ค่าระดับ
เสียงเฉลี่ย 24 ชั่วโมง ไม่เกิน 70 เดซิเบล เอ และเสียงสูงสุดไม่เกิน 115 เดซิเบล เอ

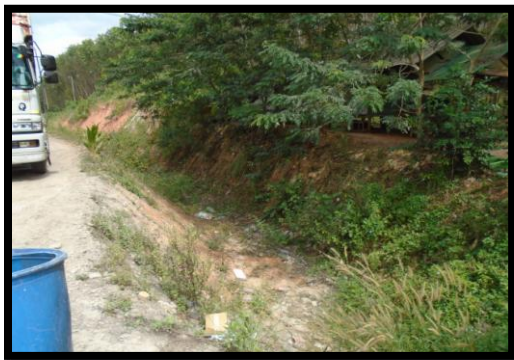
รูปที่ 2-14 คูระบายน้ำ

3) ปรับขนาดบ่อดักตะกอน"บ1" ให้ขนาดบ่อละ 0.2 ไร่	ได้มีการปรับขนาดบ่อดักตะกอน ให้มีขนาดบ่อ ละ 0.2 ไร่	
4) สร้างคูระบายน้ำบริเวณหน้าเหมือง โดยออกแบบเพื่อให้รับ น้ำจากหน้าเหมืองให้ได้มากที่สุด ซึ่งคูระบายน้ำจะเคลื่อนย้ายไป เรื่อยๆ ตามระดับความสูงของพื้นที่หน้าเหมืองที่ลดต่ำลง	ได้มีการสร้างคูระบายน้ำบริเวณหน้าเหมือง

5) ให้ดูแลรักษาและตรวจสอบคูระบายน้ำที่ได้สร้างไว้แล้ว ให้อยู่ในสภาพที่สามารถระบายน้ำได้อย่างเต็มประสิทธิภาพ เพื่อป้องกันมิให้น้ำไหลออกนอกโครงการ หากพบว่ามีตะกอน สะสมอยู่ตามคูระบายน้ำจะต้องทำการขุดลอกออกทันที ทั้งนี้ ในช่วงฤดูฝนจะต้องมีการตรวจสอบเป็นประจำทุกครึ่งหลังฝนตก	ได้มีการดูแลรักษาและตรวจสอบคูระบายน้ำที่ ได้สร้างไว้แล้วให้อยู่ในสภาพที่สามารถระบาย น้ำได้อย่างเต็มประสิทธิภาพ

6) ขุดลอกตะกอนดินในคูระบายน้ำ บ่อดักตะกอนของโครงการ เป็นประจำ หรือหากพบว่าตะกอนมีปริมาณ 1/3 ของบ่อและคู ระบายน้ำ พร้อมทั้งดูแลรักษาบ่อดักตะกอน และคูระบายน้ำให้ อยู่ในสภาพดีเสมอ	ได้ทำการดูแลรักษาบ่อดักตะกอน และคู ระบายน้ำให้อยู่ในสภาพดีเสมอ

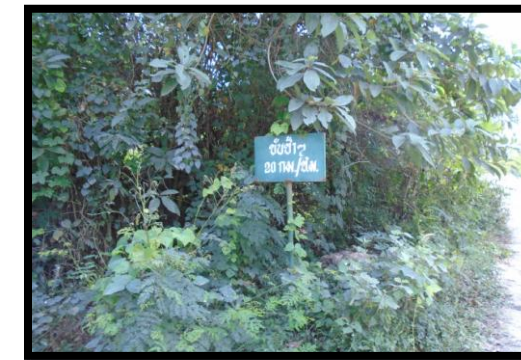
รูปที่ 2-15 ป้ายจำกัดความเร็ว

5) จัดทำและดูแลรักษาป้ายเตือนต่างๆ ของโครงการ เช่น ป้ายเตือนภัยให้ระวังรถบรรทุก ป้ายจำกัดความเร็วรถบริเวณเส้นทางขนส่งแร่ก่อนถึงทางเข้า-ออกโครงการ หากเกิดการชำรุดเสียหายให้รีบดำเนินการซ่อมแซมโดยทันที	ได้ทำการจัดทำและดูแลรักษาป้ายเตือนต่างๆ ของโครงการให้อยู่ในสภาพดีอยู่เสมอ

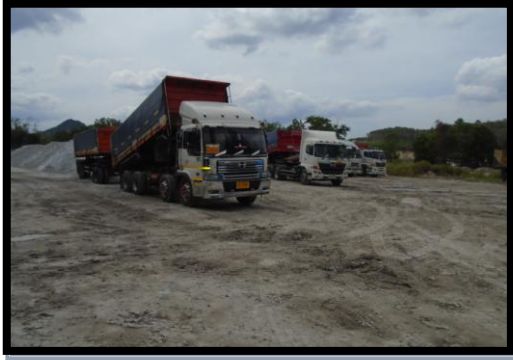
รูปที่ 2-16 รถขนส่งแร่คลูฟไฟบ

2) การบรรทุกทุกครั้งจะต้องทำการปิดคลุมผ้าใบให้มิดชิดรวมทั้งจะต้องปิดฝากระบะข้างและท้ายของรถบรรทุกให้เรียบร้อย ทั้งนี้เพื่อป้องกันการตกหล่นของแร่หรือการฟุ้งกระจายของฝุ่นละออง	ได้ทำการปิดคลุมผ้าใบให้มิดชิดรวมทั้งปิดฝากระบะข้างและท้ายของรถบรรทุกให้เรียบร้อย

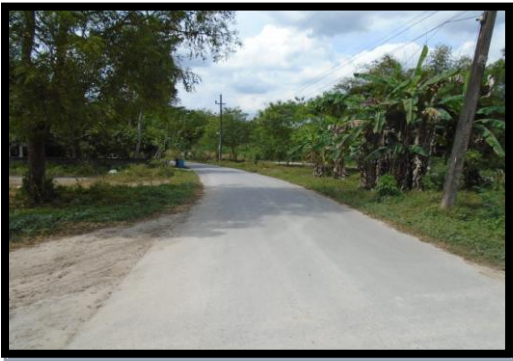
รูปที่ 2-18 ถนนขนส่งแร่

4) ดูแลรักษาเส้นทางขนส่งแร่ภายในโครงการให้คงสภาพเป็นถนนผิวบดอัดแน่นพร้อมทั้งดูแลและบำรุงรักษาเส้นทางขนส่งแร่ให้อยู่ในสภาพดีตลอดระยะเวลาปฏิบัติงาน และดูแลรักษาเส้นทางทางเข้า-ออกพื้นที่โครงการก่อนออกสู่ทางหลวงหมายเลข 41	ได้ทำการดูแลรักษาเส้นทางขนส่งแร่ให้อยู่ในสภาพดีตลอดระยะเวลาปฏิบัติงานและดูแลรักษาเส้นทางทางเข้า-ออกพื้นที่โครงการก่อนออกสู่ทางหลวงหมายเลข 41

5) จัดให้มีรถบรรทุกฉีดพรมน้ำบริเวณเส้นทางขนส่งวันละ 3-4 ครั้ง หรือตามความเหมาะสมของสภาพอากาศ และให้มีพนักงานทำความสะอาดถนนภายในโครงการ โดยการเก็บกวาดฝุ่นละอองที่ตกสะสมอยู่บนถนนอย่างสม่ำเสมอต่อเนื่อง	ได้ทำการจัดให้มีรถบรรทุกฉีดพรมน้ำบริเวณเส้นทางขนส่งวันละ 3-4 ครั้ง และจัดให้มีพนักงานทำความสะอาดถนนภายในโครงการ

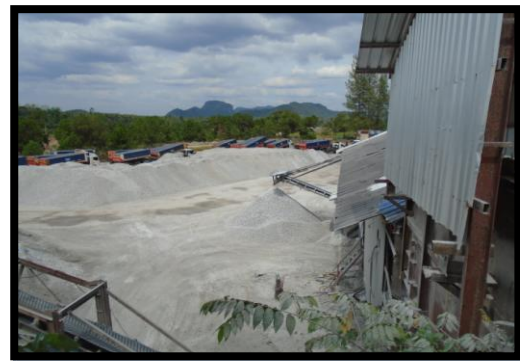
รูปที่ 2-21 โรงไม้ระบบปิด

11) โรงแต่งแร่ของโครงการจะต้องมีระบบป้องกันผลกระทบ สิ่งแวดล้อมที่ดีพร้อมทั้งดูแลเครื่องฉีดสเปรย์น้ำทุกจุดให้มีสภาพ ดีอยู่เสมอ และดูแลโรงแต่งแร่ให้เป็นไปตามประกาศกรม อุตสาหกรรมพื้นฐานและการเหมืองแร่	ได้ทำการดูแลโรงแต่งแร่ให้เป็นไปตามประกาศ กรมอุตสาหกรรมพื้นฐานและการเหมืองแร่
