รายงานผลการปฏิบัติตามมาตรการการป้องกันและแก้ไข ผลกระทบสิ่งแวดล้อม

ผลกระทบสิ่งแวดล้อม โครงการ.....โรงแรมไอบิส สตาธร.....ตั้งอยู่เลขที่....29/9.....ซอยงามดูพลี.....

รายงานผลปฏิบัติตามมาตรการป้องกันและแก้ไขผลกระทบสิ่งแวดล้อม

ตารางที่ 1 แบบรายงานผลการปฏิบัติตามมาตรการป้องกันและแก้ไขผลกระทบสิ่งแวดล้อมและมาตรการติดตาม
ผลกระทบสิ่งแวดล้อม ของโครงการ.....โรงเรียนไออิส สาทร.....

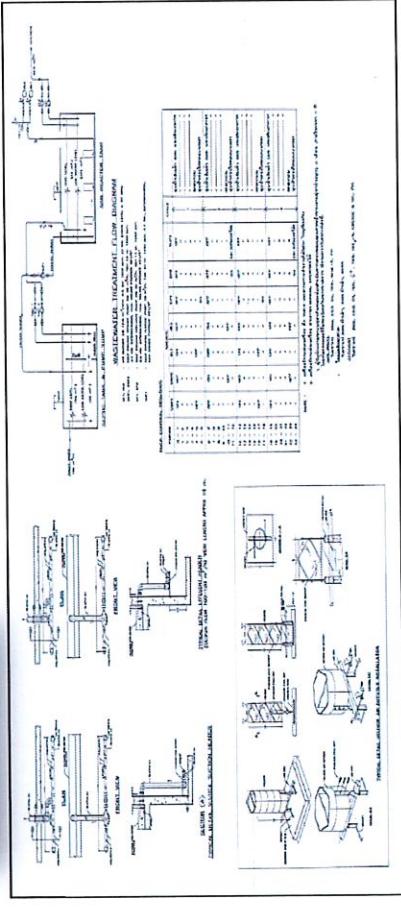
1) จุดให้ประบบบำบัดน้ำเสียเบื้องต้น (Pre Treatment) จำนวน 1 ชุด (ดูรูปประกอบ)
ซึ่งประกอบด้วย บ่อคัต้าชีพ จำนวน 1 บ่อ และบ่อเก็บคราฟ จำนวน 1 บ่อ มีประสิทธิภาพ
ในการบำบัด ร้อยละ 30 โดยมีค่า BOD ที่ออกจากระบบประมาณ 175 มก/ล.

1) ว่าจ้างปรับปรุง วิศวกรรมเครื่องจักร
ในกรอบจ้างและรับคราฟหนักเฉลี่ย 2 ครั้ง/ปี
ตรวจสอบค่า PH, BOD, SS, OIL&GREASE,
TDS, TKN*, SULFIDE*, COD

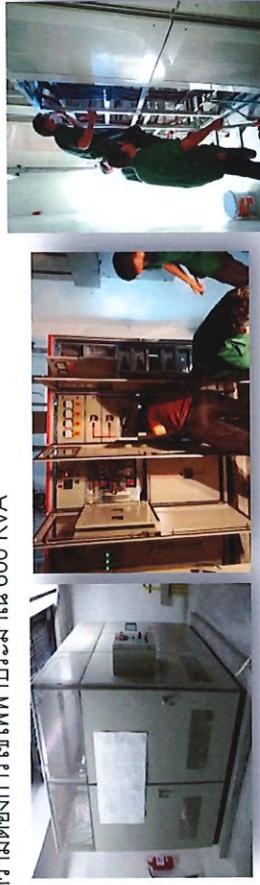
1) ติดตั้งห้องแม่พิมพ์ไฟฟ้าสำหรับเครื่อง Dry Type ขนาด 1,000 KVA สำหรับห้องแม่พิมพ์ ความต้องการไฟฟ้าประมาณ 600 KVA

1) จัดให้มีการตรวจสอบการทำงานทุกไตรมาส และประเมินค่าความเสียหาย ทำความสะอาดห้องแม่พิมพ์ LED ทุกไตรมาส

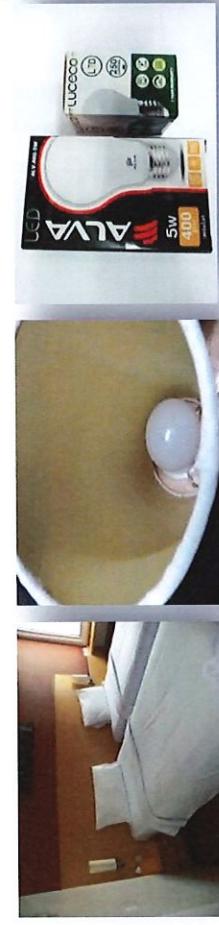
2) จัดให้มีระบบไฟฟ้าฐานะ ขนาด 250 KVA สำหรับห้องแม่พิมพ์ LED ขนาด 1 ชุด และ Battery ขนาด 12 V สำหรับห้องแม่พิมพ์ LED จำนวน 2 ชุด

3) โครงการซ่อมบำรุงไฟฟ้าภายในห้องแม่พิมพ์ที่อยู่ต่อไปนี้ ให้ถูกต้องตามมาตรฐาน ได้แก่ ไฟฟ้า ห้องแม่พิมพ์ LED

2) จัดให้มีการซ่อมบำรุงไฟฟ้าภายในห้องแม่พิมพ์ LED ทุกไตรมาส

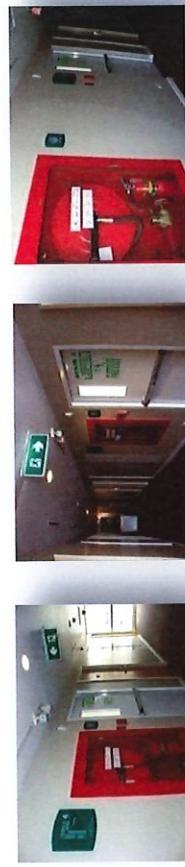
4) ห้องน้ำตู้เพลิงพื้นดินขนาด 4 x 2½ x 2½ พิริยม Check Valve จำนวน 2 จุด ใช้ร่วมกับห้องน้ำขนาด 4 x 2½ x 2½ พิริยม Check Valve จำนวน 2 จุด

1) จุดให้ไฟฟ้าห้องประชุมตู้เพลิงพื้นดินแบบ FHC

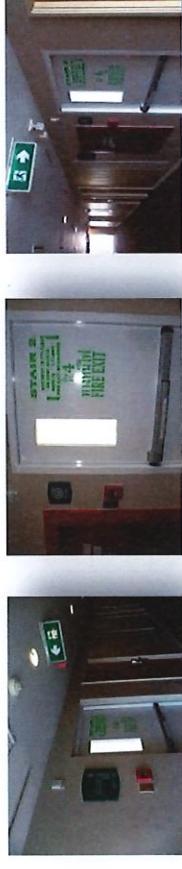
1.4 ลำโพงแสลงเหตุ (Horn Speaker) เป็นลำโพงสองเสียงเดี่ยบมีด้วย โดยจะติดตั้งอยู่บริเวณ
ไฟภัยอัน Fire Alarm Manual Station ประจำชั้น 2 ชุด/ชั้น มีจำนวนรวมทั้งสิ้น 16 ชุด เช่นกัน

1) จุดให้มีการติดตั้งอยู่บริเวณที่อยู่ในห้องน้ำ โถงทางเดิน ห้องน้ำส่วนตัว ห้องน้ำส่วนกลาง
ที่พื้นที่ไม่ใช่งานเป็นประจำฯ หาภาพประจำไว้ตาม
เส้นทาง กรณ์สำเนาไว้ในห้องน้ำ

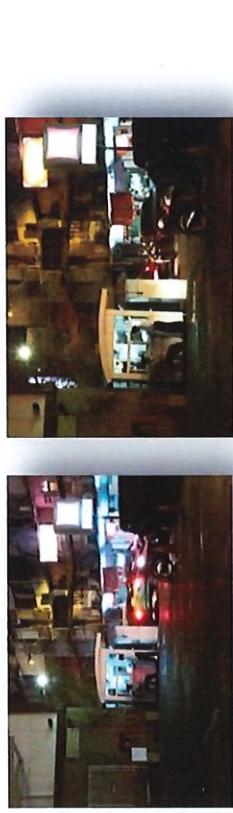
5) ติดตั้งไฟและสัญญาณไฟจราจรทางเข้า-ออกโครงการ ให้สามารถมองเห็นชัดเจน โครงการในช่วงเวลา dusky - night โครงการในช่วงเวลา dusky - night โครงการในช่วงเวลา dusky - night

1) ติดตั้งไฟและจราจรแสดงที่ศูนย์กลางบริเวณทางเข้า-ออกโครงการ ที่ช่วยให้ประชาชนพบร่องรอยได้ อย่างไรก็ตามโครงการนี้ยังคงดำเนินการต่อไปเพื่อให้ความปลอดภัยแก่ผู้เดินทาง

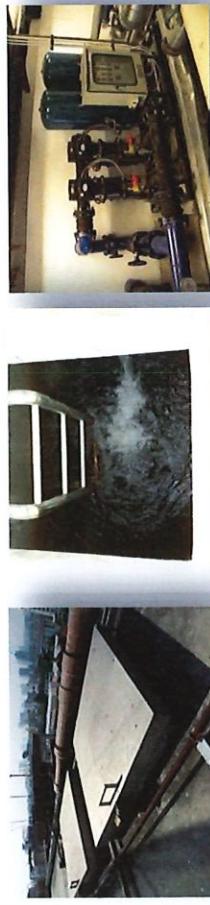
1) จัดให้มีการตรวจสอบภาระน้ำให้อยู่ในระดับ
ที่สูงขึ้นตามที่มีประวัติทาง
เสียงด้วย กรณีที่ไม่สามารถแก้ไขได้
1) จัดให้มีการติดตั้งเก็บน้ำ^๑
บนดาดฟ้า 2 ถัง ขนาด 24 ลบ.ม./ ถัง
ให้ตัน 2 ถัง ขนาด 102 ลบ.ม./ 188 ลบ.ม.
