### บทที่ 3

## ผลการปฏิบัติตามมาตรการด้านสิ่งแวดล้อม

### 3.2 การติดตามตรวจสอบผลกระทบสิ่งแวดล้อม

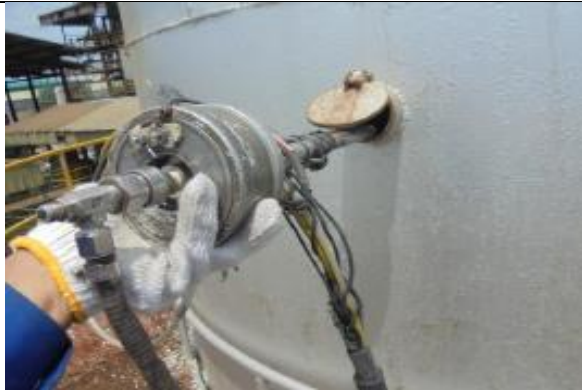
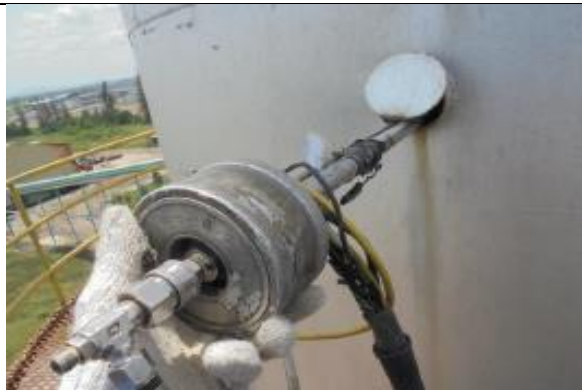
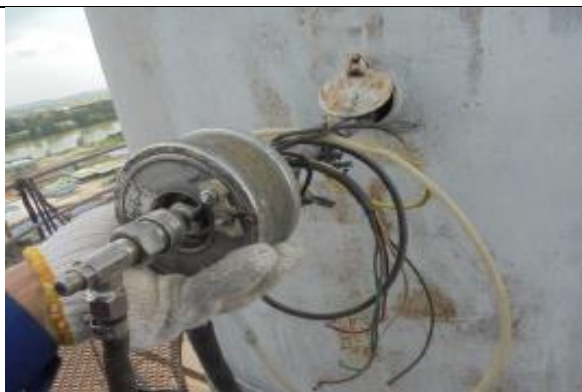
ภาพถ่ายที่ 3.2.1-1 การตรวจวัด TSP SO<sub>2</sub> และ NO<sub>x</sub> ที่ปล่อง Power Boiler Stack 1, Power Boiler Stack 2 และ Recovery Boiler Stack

การดำเนินงานผ่านมา โครงการได้จัดให้มีการตรวจวัดคุณภาพอากาศจากปล่องต่างๆ ซึ่งดำเนินการโดยบริษัท ซี.ที. เอ็นไวรอนเม้นท์ แอนด์ เคมีคัล จำกัด (ทะเบียนเลขที่ ว-270) เมื่อวันที่ 14 มิถุนายน พ.ศ. 2565 สำหรับดัชนีที่ทำการตรวจวัด ได้แก่ ของฝุ่นละอองรวม (TSP) ก๊าซซัลเฟอร์ไดออกไซด์ ( $\text{SO}_2$ ) ก๊าซออกไซด์ของไนโตรเจน ( $\text{NO}_x$ ) และก๊าซไฮโดรเจนซัลไฟด์ ( $\text{H}_2\text{S}$ ) จากปล่องของโครงการ สำหรับวิธีวิเคราะห์แสดงดังตารางที่ 3.2.1-1 ส่วนผลการตรวจวัดแสดงดังตารางที่ 3.2.1-2 ถึงตารางที่ 3.2.1-3 และดังรูปที่ 3.2.1-1 ถึงรูปที่ 3.2.1-4

Power Boiler Stack 1

Power Boiler Stack 2

Recovery Boiler Stack

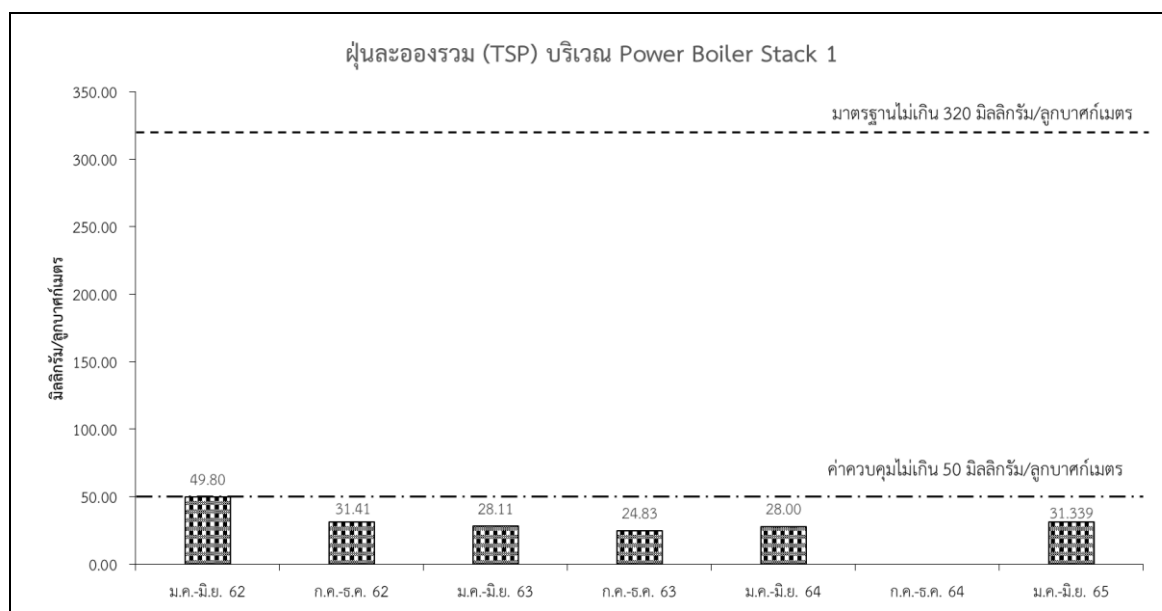
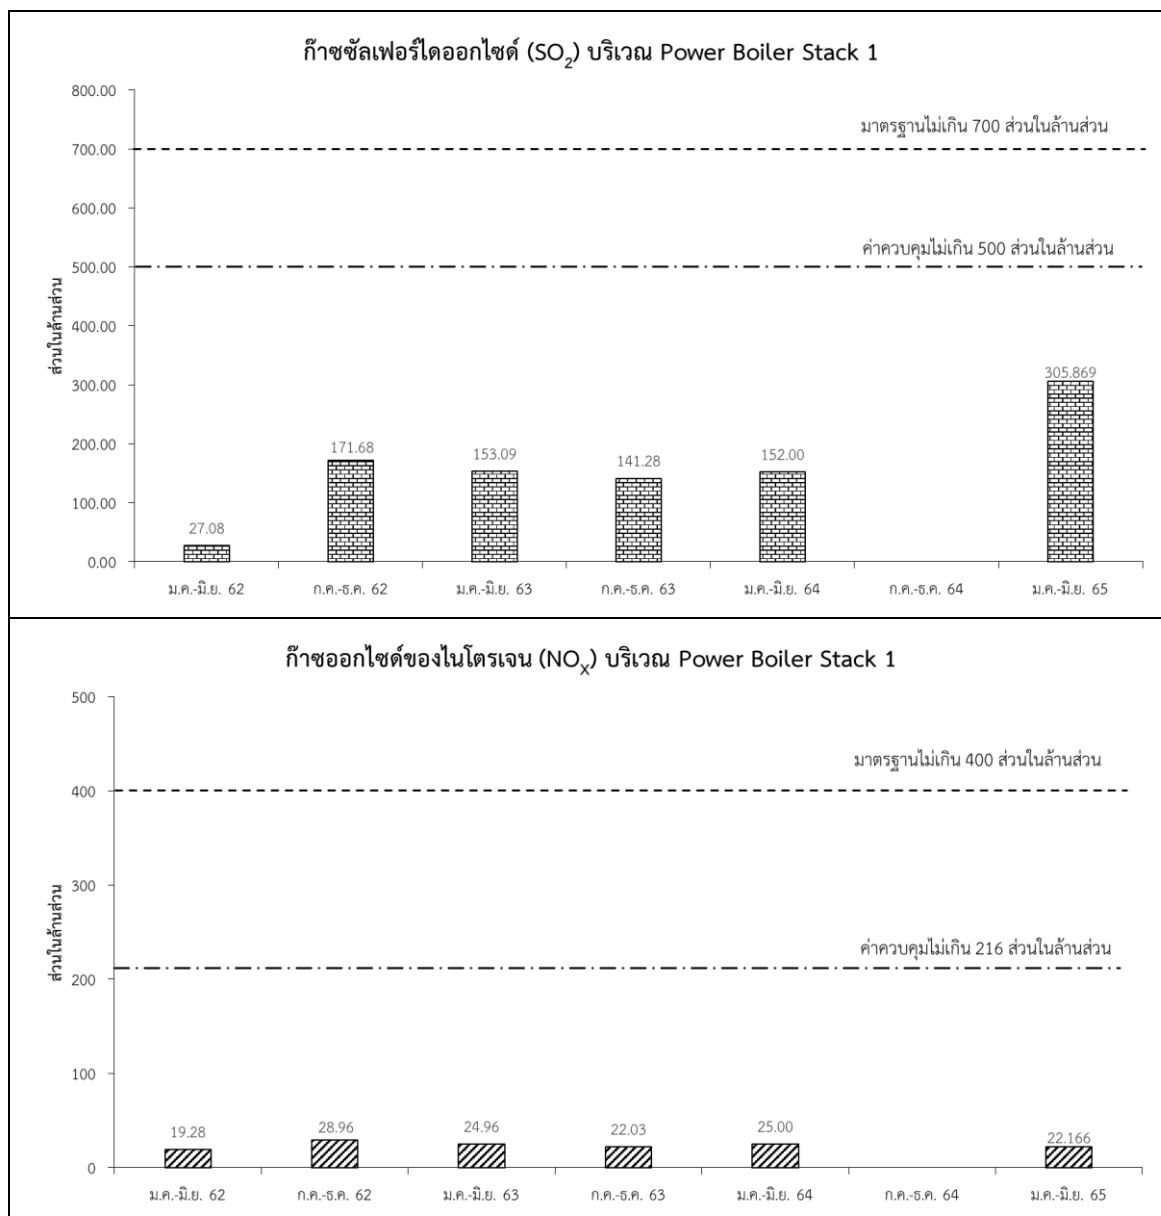
## รูปที่ 3.2.1-1 ผลตรวจวัดคุณภาพอากาศจากแหล่งกำเนิดบริเวณ Power Boiler Stack 1

(1) ฝุ่นละอองรวม (TSP) จากการตรวจวัดปล่อง Power Boiler Stack 1, Power Boiler Stack 2 และ Recovery Boiler Stack มีค่า 31.339, 10.306 และ 23.739 มิลลิกรัม/ลูกบาศก์เมตร ตามลำดับ ซึ่งมีค่าไม่เกินมาตรฐานตามประกาศกระทรวงอุตสาหกรรม เรื่อง กำหนดค่าปริมาณของสารเจือปนในอากาศที่ระบายออกจากโรงงาน พ.ศ. 2549 กำหนดให้ค่าฝุ่นละอองรวมมีค่าไม่เกิน 320 มิลลิกรัม/ลูกบาศก์เมตร และไม่เกินค่าควบคุมที่กำหนดไว้ในรายงานการประเมินผลกระทบสิ่งแวดล้อมของโครงการที่ได้รับความเห็นชอบจาก สผ. ฉบับล่าสุด (อ้างถึงหนังสือที่ ทส 1009/11561 ลงวันที่ 24 ตุลาคม พ.ศ. 2546)

(2) ก๊าซซัลเฟอร์ไดออกไซด์ จากการตรวจวัดปล่อง Power Boiler Stack 1, Power Boiler Stack 2 และ Recovery Boiler Stack มีค่า 305.869, 314.687 และ 5.654 ส่วนในล้านส่วน ตามลำดับ ซึ่งมีค่าไม่เกินมาตรฐานตามประกาศกระทรวงอุตสาหกรรม เรื่อง กำหนดค่าปริมาณของสารเจือปนในอากาศที่ระบายออกจากโรงงาน พ.ศ. 2549 ซึ่งกำหนดให้แหล่งกำเนิดความร้อนที่ใช้เชื้อเพลิงอื่นๆ และถ่านหิน มีค่าไม่เกิน 60 และ 700 ส่วนในล้านส่วน ตามลำดับ และไม่เกินค่าควบคุมที่กำหนดไว้ในรายงานการประเมินผลกระทบสิ่งแวดล้อมของโครงการที่ได้รับความเห็นชอบจาก สผ. ฉบับล่าสุด (อ้างถึงหนังสือที่ ทส 1009/11561 ลงวันที่ 24 ตุลาคม พ.ศ. 2546)

(3) ก๊าซออกไซด์ของไนโตรเจน จากการตรวจวัดปล่อง Power Boiler Stack 1, Power Boiler Stack 2 และ Recovery Boiler Stack มีค่า 22.166, 21.236 และ 61.451 ส่วนในล้านส่วน ตามลำดับ ซึ่งมีค่าไม่เกินมาตรฐานที่กำหนดไว้ในรายงานการประเมินผลกระทบสิ่งแวดล้อมของโครงการที่ได้รับความเห็นชอบจาก สผ. ฉบับล่าสุด (อ้างถึงหนังสือที่ ทส 1009/11561 ลงวันที่ 24 ตุลาคม พ.ศ. 2546) และไม่เกินค่ามาตรฐานตามประกาศกระทรวงอุตสาหกรรม เรื่อง กำหนดค่าปริมาณสารเจือปนในอากาศที่ระบายออกจากโรงงาน พ.ศ. 2549 ซึ่งกำหนดให้แหล่งกำเนิดความร้อนที่ใช้เชื้อเพลิงอื่นๆ และถ่านหินมีค่าไม่เกิน 200 และ 400 ส่วนในล้านส่วน ตามลำดับ

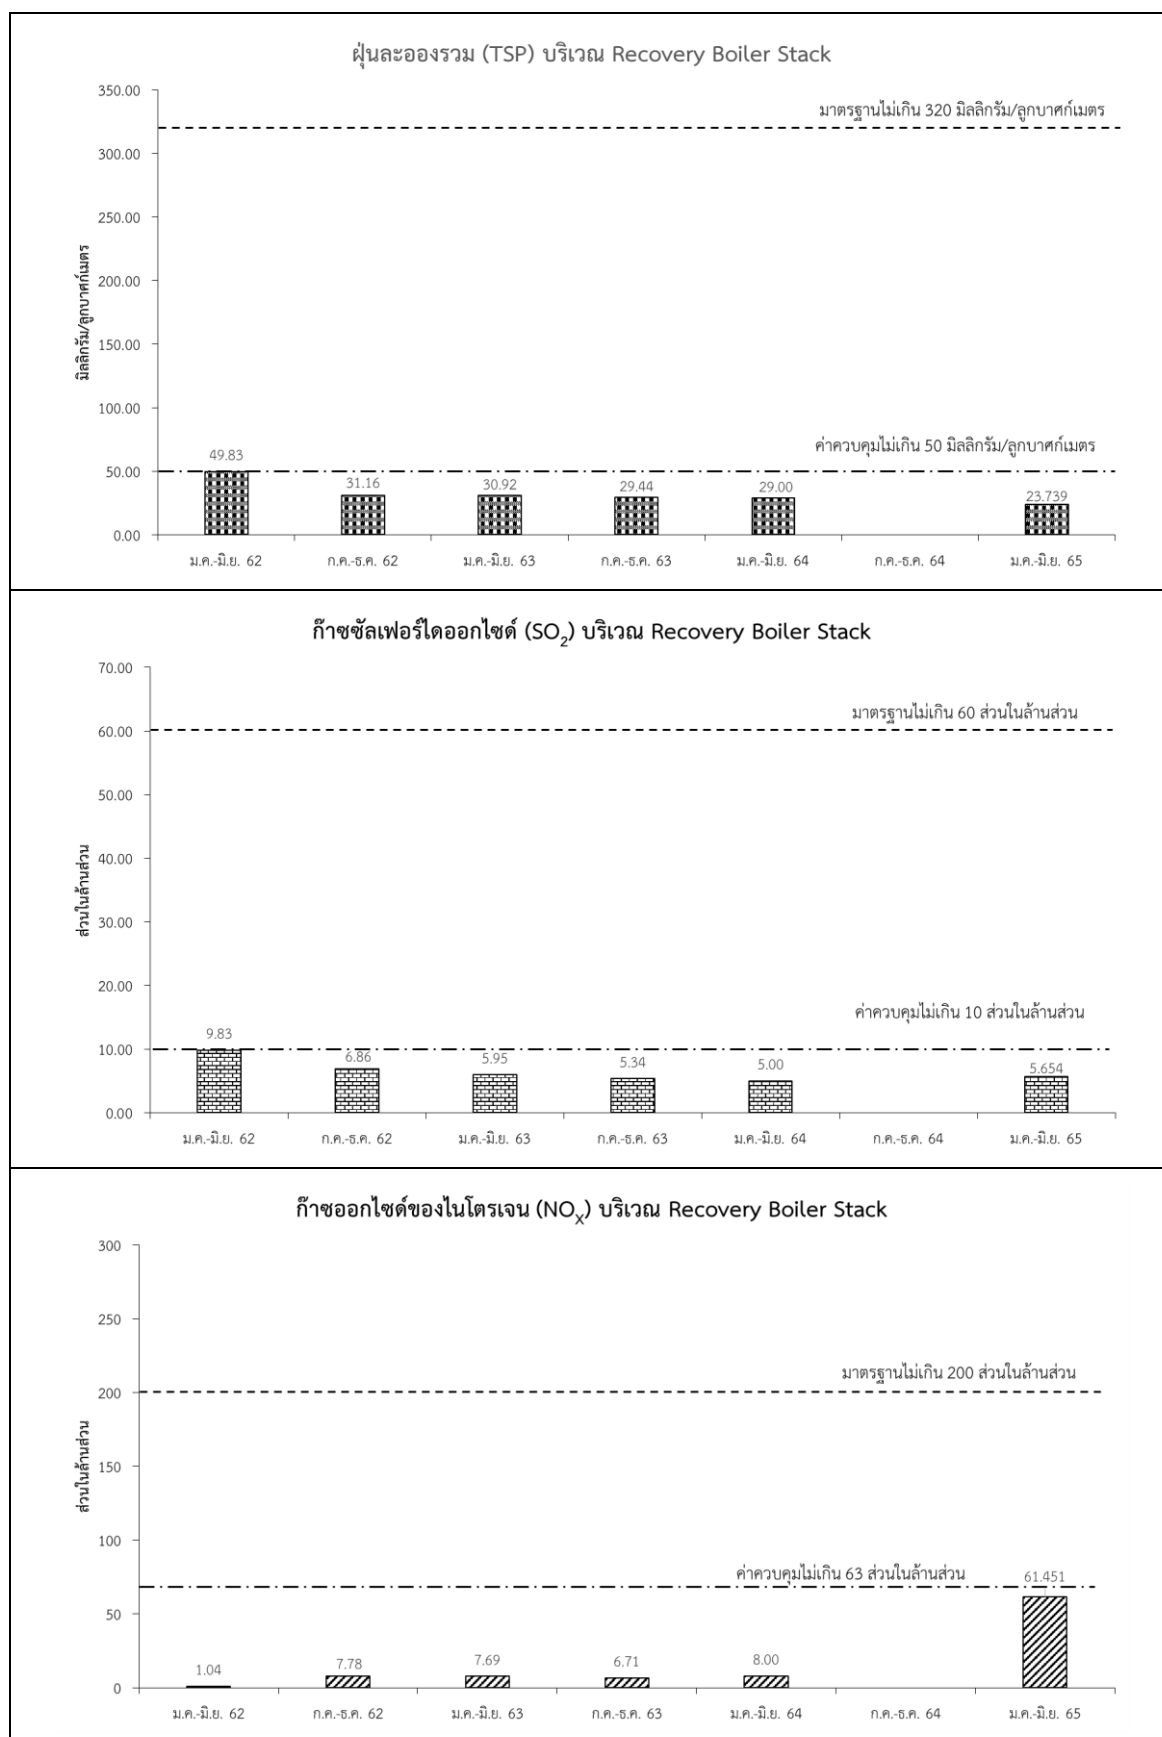
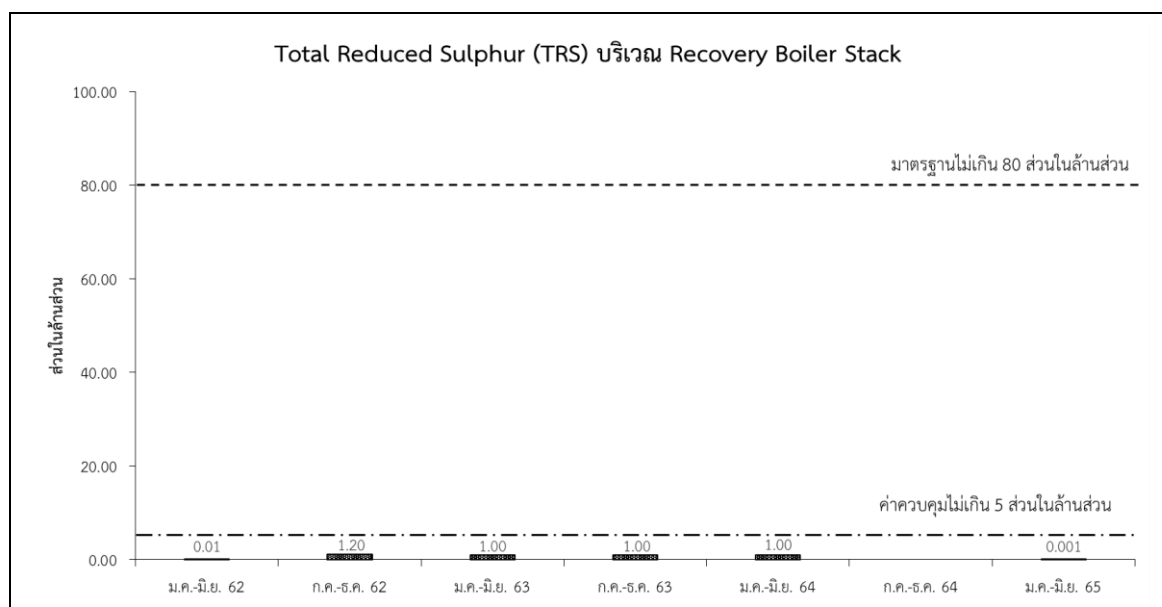
รูปที่ 3.2.1-3 ผลตรวจวัดคุณภาพอากาศจากแหล่งกำเนิดบริเวณ Recovery Boiler Stack

### รูปที่ 3.2.1-3 ผลตรวจวัด Total Reduced Sulphur จากปล่อง Recovery Boiler Stack (ต่อ)

(4) Total Reduced Sulphur จากการตรวจวัดปล่อง Recovery Boiler Stack พบว่ามีค่าน้อยกว่า 0.001 ส่วนในล้านส่วน ซึ่งมีค่าไม่เกินค่าควบคุมที่กำหนดไว้ในรายงานการประเมินผลกระทบสิ่งแวดล้อมของโครงการที่ได้รับความเห็นชอบจาก สผ. ฉบับล่าสุด (อ้างถึงหนังสือที่ ทส 1009/11561 ลงวันที่ 24 ตุลาคม พ.ศ. 2546) ซึ่งกำหนดให้มีค่าไม่เกิน 5 ส่วนในล้านส่วน และมีค่าไม่เกินค่ามาตรฐานตามประกาศกระทรวงอุตสาหกรรม เรื่อง กำหนดค่าปริมาณสารเจือปนในอากาศที่ระบายออกจากโรงงาน พ.ศ. 2549 ซึ่งกำหนดให้มีค่าไม่เกิน 80 ส่วนในล้านส่วน

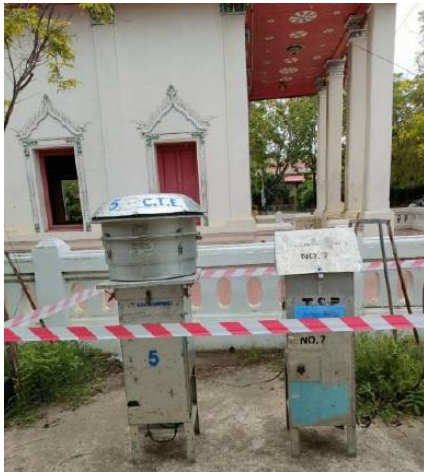
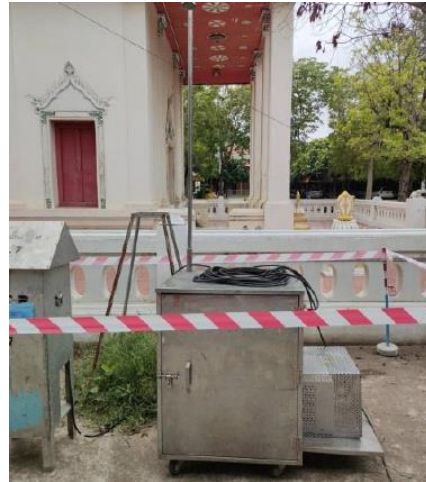
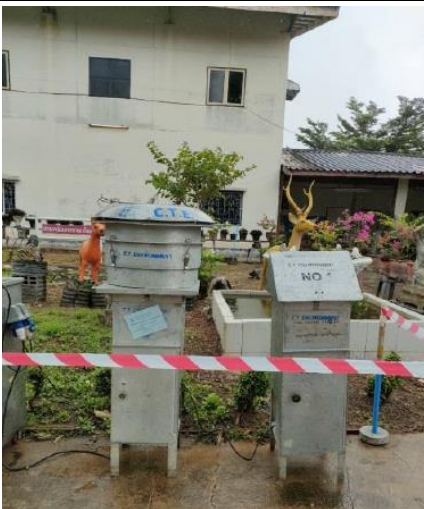
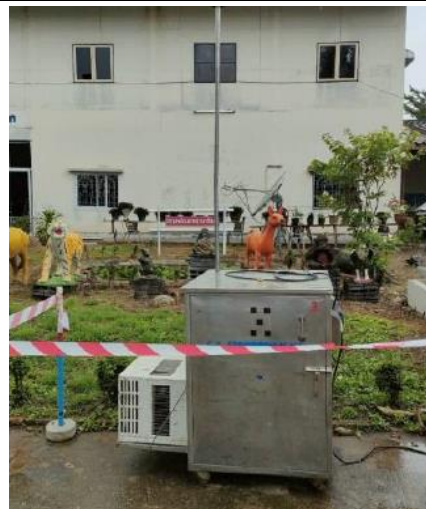
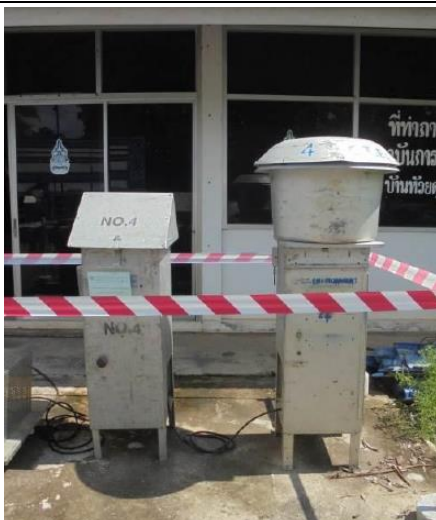
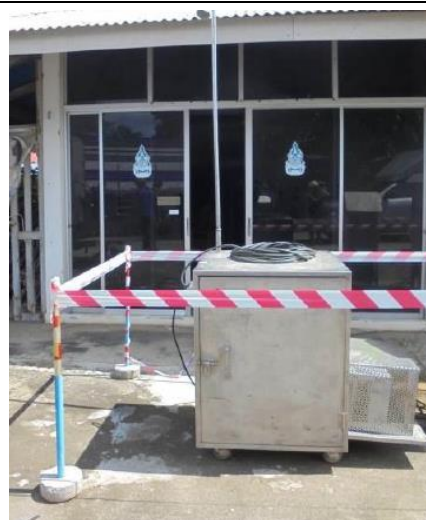
ภาพถ่ายที่ 3.2.1-2 การตรวจวัดคุณภาพอากาศในบรรยากาศ

วัดหนองโพ

โรงเรียนวัดวาปีรัตนารามวิทยา

บ้านห้วยตะไข่

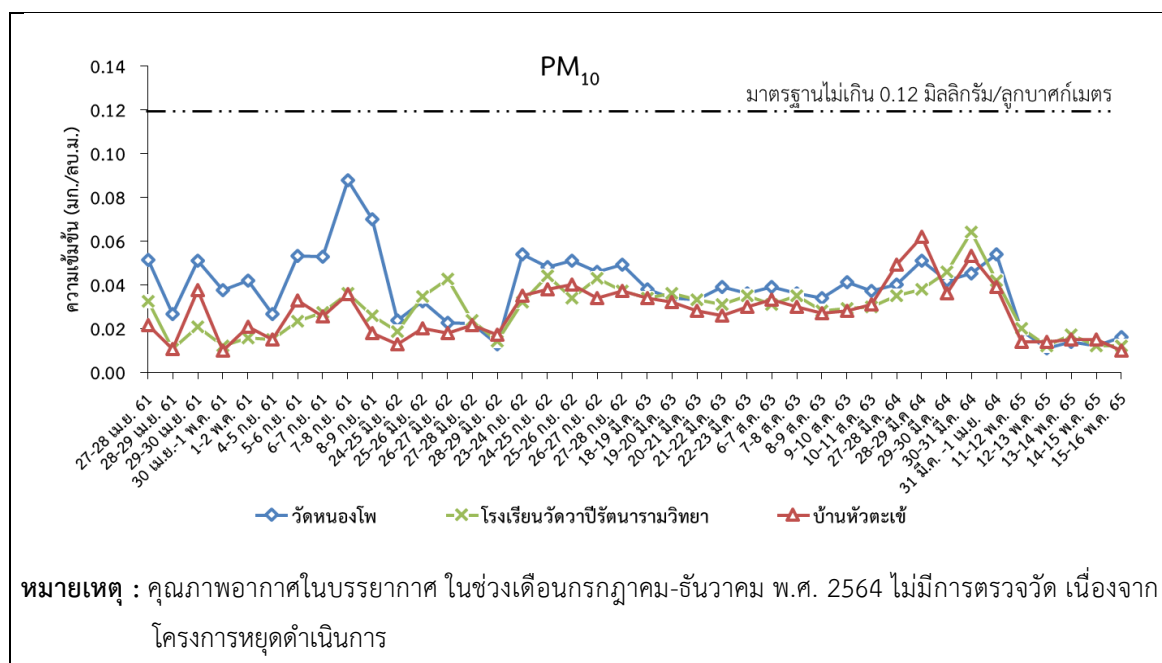
รูปที่ 3.2.1-6 ผลตรวจวัดความเข้มข้นของฝุ่นละอองขนาดไม่เกิน 10 ไมครอน (เฉลี่ย 24 ชั่วโมง)

(2) ฝุ่นละอองขนาดเล็กไม่เกิน 10 ไมครอน ( $PM_{10}$ ) เฉลี่ย 24 ชั่วโมง พบว่า ผลตรวจวัดบริเวณวัดหนองโพนีมีค่าอยู่ในช่วง 0.011 – 0.019 มิลลิกรัม/ลูกบาศก์เมตร โรงเรียนวัดวาปีรัตนารามวิทยามีค่าอยู่ในช่วง 0.012 – 0.017 มิลลิกรัม/ลูกบาศก์เมตร และบ้านหัวตะเข้มีค่าอยู่ในช่วง 0.010 – 0.015 มิลลิกรัม/ลูกบาศก์เมตร ตามลำดับ ซึ่งมีค่าไม่เกินมาตรฐานตามประกาศคณะกรรมการสิ่งแวดล้อมแห่งชาติ ฉบับที่ 24 (พ.ศ. 2547) เรื่อง กำหนดมาตรฐานคุณภาพอากาศในบรรยากาศโดยทั่วไป ประกาศในราชกิจจานุเบกษา ลงวันที่ 22 กันยายน พ.ศ. 2547 ซึ่งกำหนดให้ค่าความเข้มข้นฝุ่นละอองขนาดเล็กไม่เกิน 10 ไมครอน (เฉลี่ย 24 ชั่วโมง) มีค่าไม่เกิน 0.12 มิลลิกรัม/ลูกบาศก์เมตร สำหรับกราฟผลการตรวจวัดย้อนหลัง 3 ปี แสดงดังรูปที่ 3.2.1-6

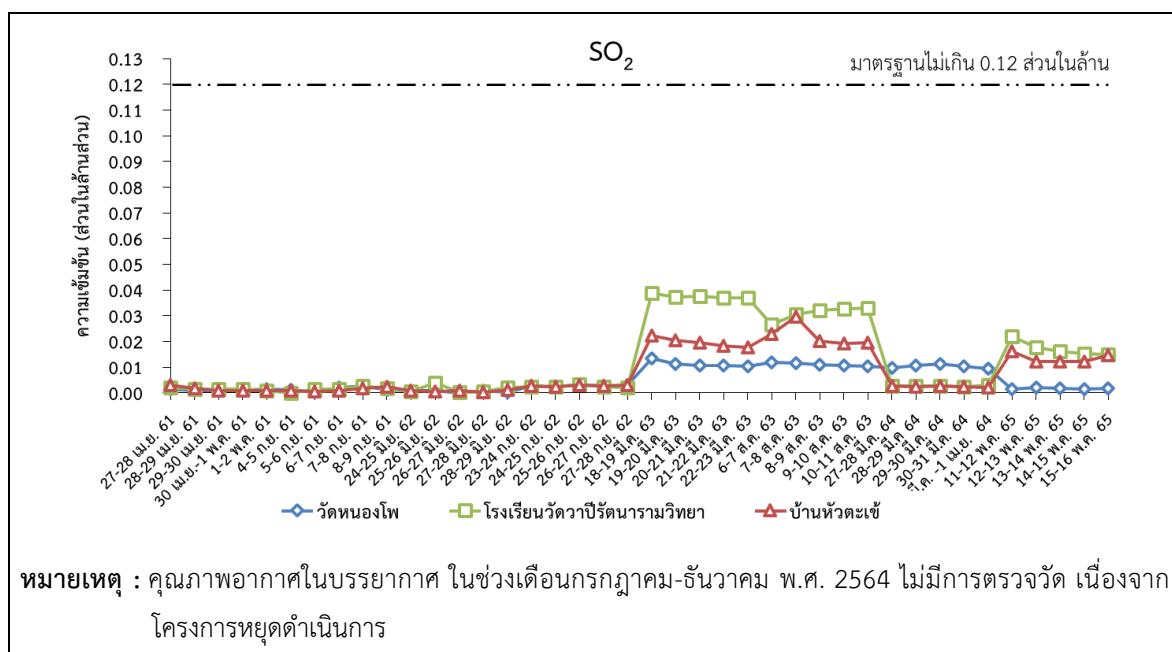
รูปที่ 3.2.1-7 ผลตรวจวัดความเข้มข้นของก๊าซซัลเฟอร์ไดออกไซด์ (เฉลี่ย 24 ชั่วโมง)

(3) ก๊าซซัลเฟอร์ไดออกไซด์ ( $SO_2$ ) เฉลี่ย 24 ชั่วโมง พบว่า ผลตรวจวัดบริเวณวัดหนองโพนีมีค่าอยู่ในช่วง 0.0015 – 0.0021 ส่วนในล้านส่วน โรงเรียนวัดวาปีรัตนารามวิทยามีค่าอยู่ในช่วง 0.0149 – 0.0221 ส่วนในล้านส่วน และบ้านหัวตะเข้มีค่าอยู่ในช่วง 0.0121 – 0.0162 ส่วนในล้านส่วน ตามลำดับ ซึ่งมีค่าไม่เกินมาตรฐานตามประกาศคณะกรรมการสิ่งแวดล้อมแห่งชาติ ฉบับที่ 24 (พ.ศ. 2547) เรื่อง กำหนดมาตรฐานคุณภาพอากาศในบรรยากาศโดยทั่วไป ประกาศในราชกิจจานุเบกษา ลงวันที่ 22 กันยายน พ.ศ. 2547 ซึ่งกำหนดให้ค่าความเข้มข้นก๊าซซัลเฟอร์ไดออกไซด์ (เฉลี่ย 24 ชั่วโมง) มีค่าไม่เกิน 0.12 ส่วนในล้านส่วน สำหรับกราฟผลการตรวจวัดย้อนหลัง 3 ปี แสดงดังรูปที่ 3.2.1-7

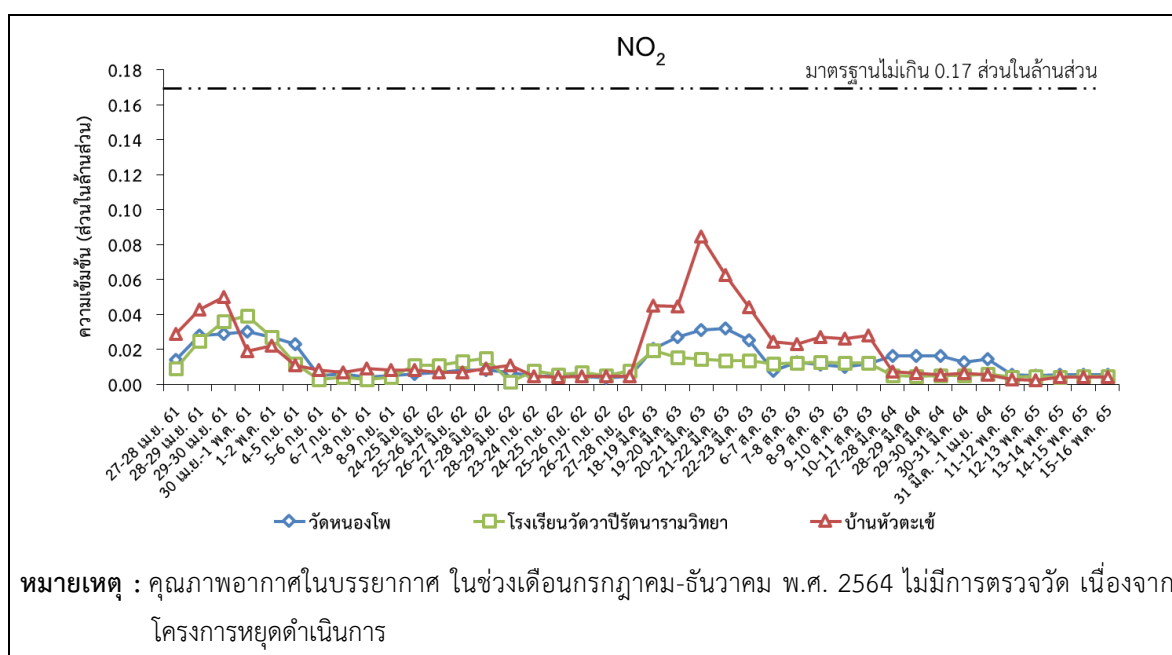
รูปที่ 3.2.1-8 ผลตรวจวัดความเข้มข้นของก๊าซไนโตรเจนไดออกไซด์ (เฉลี่ย 1 ชั่วโมง)

(4) ก๊าซไนโตรเจนไดออกไซด์ (NO<sub>2</sub>) เฉลี่ย 1 ชั่วโมง พบว่า วัดหนองโพ มีค่าอยู่ในช่วง 0.0052 – 0.0056 ส่วนในล้านส่วน โรงเรียนวัดวาปีรัตนารามวิทยา มีค่าอยู่ในช่วง 0.0040 - .0048 ส่วนในล้านส่วน และบ้านหัวตะเข้ มีค่าอยู่ในช่วง 0.0023 – 0.0042 ส่วนในล้านส่วน ตามลำดับ ซึ่งมีค่าไม่เกินมาตรฐานตามประกาศคณะกรรมการสิ่งแวดล้อมแห่งชาติ ฉบับที่ 33 (พ.ศ. 2552) เรื่อง กำหนดมาตรฐานค่าก๊าซไนโตรเจนไดออกไซด์ในบรรยากาศโดยทั่วไป ประกาศในราชกิจจานุเบกษา ลงวันที่ 14 สิงหาคม พ.ศ. 2552 ซึ่งกำหนดให้ค่าความเข้มข้นก๊าซไนโตรเจนไดออกไซด์ (เฉลี่ย 1 ชั่วโมง) มีค่าไม่เกิน 0.17 ส่วนในล้านส่วน สำหรับกราฟผลการตรวจวัดย้อนหลัง 3 ปี แสดงดังรูปที่ 3.2.1-8

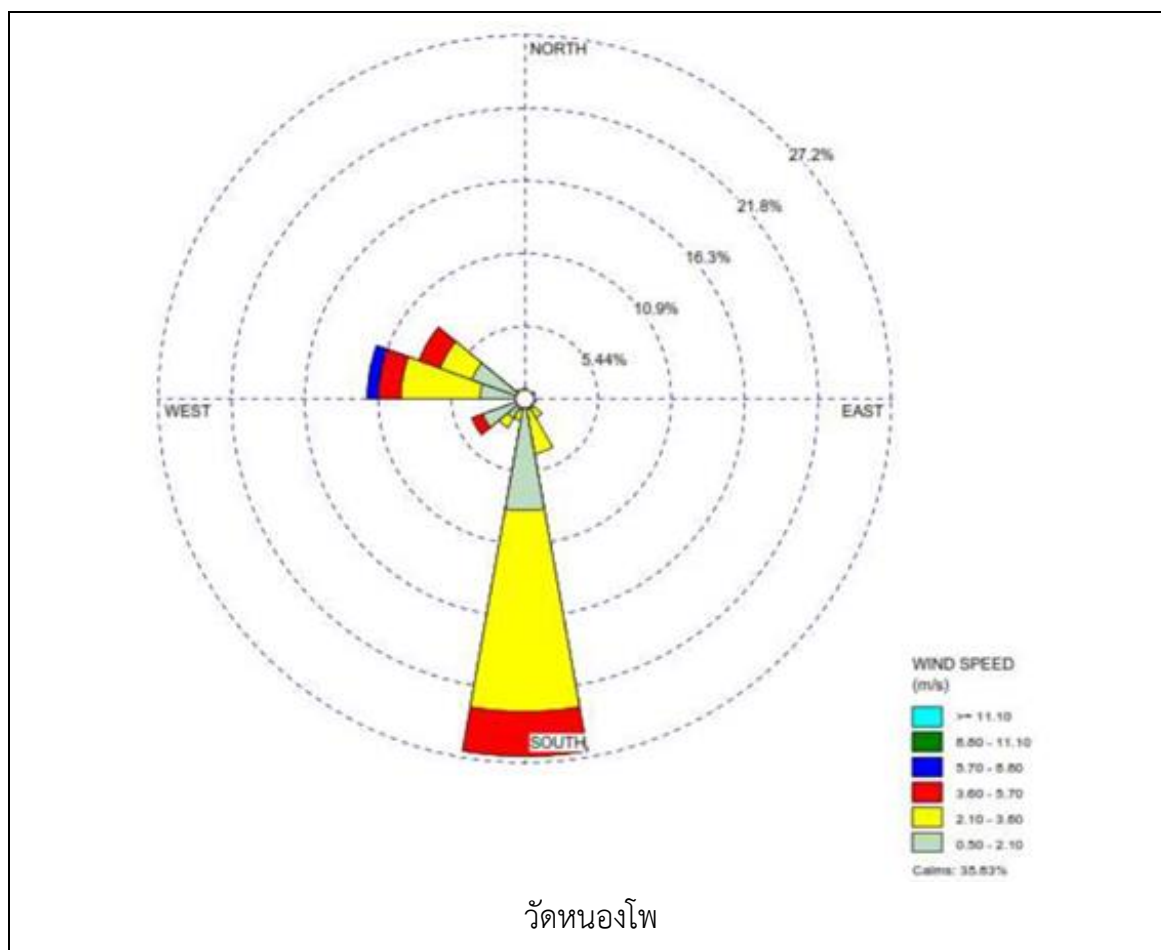
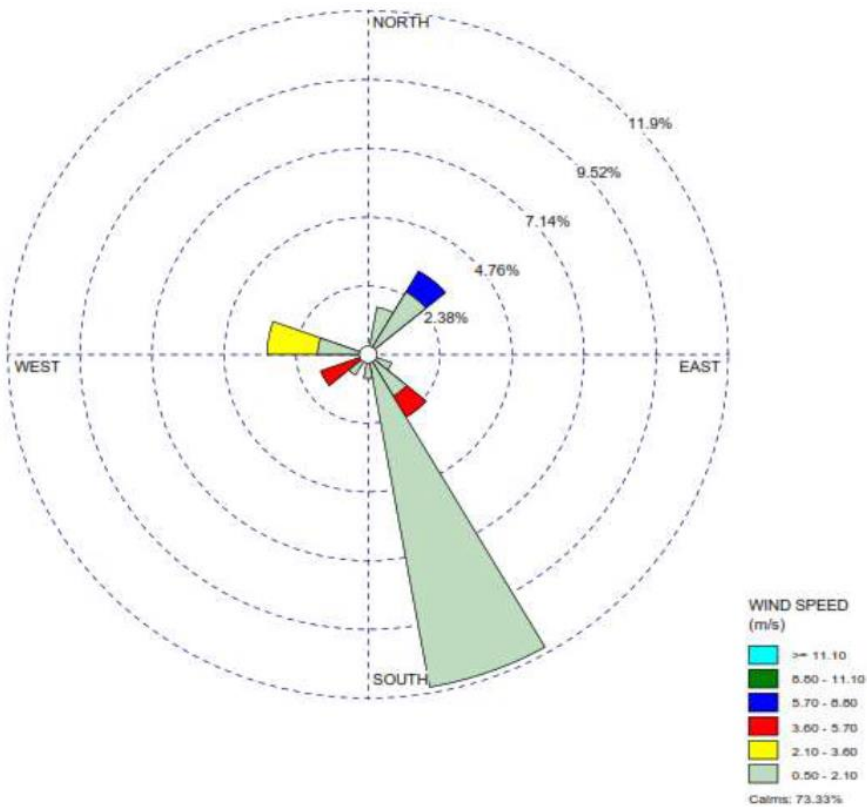
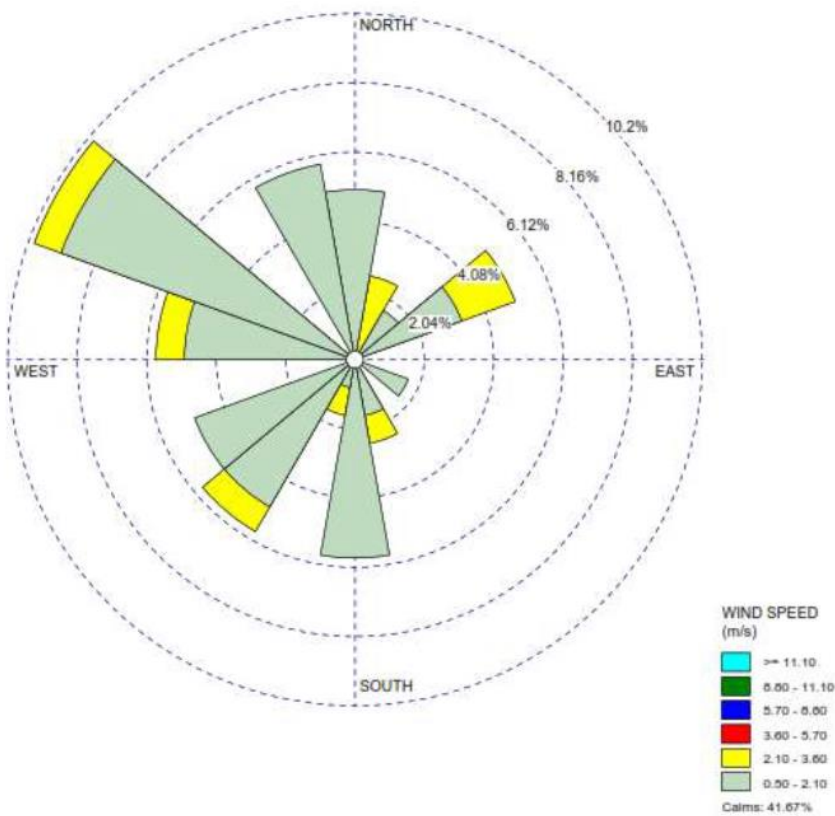
รูปที่ 3.2.1-9 ฝั่งความเร็วลมและทิศทางลม

ทั้งนี้ ในช่วงการตรวจวัดคุณภาพอากาศในบรรยากาศ บริษัทที่ปรึกษาได้ทำการตรวจวัดความเร็วและทิศทางลมระหว่างวันที่ 11 – 16 พฤษภาคม พ.ศ. 2565 สำหรับฝั่งความเร็วลมและทิศทางลม แสดงดังรูปที่ 3.2.1-9

- บริเวณโรงเรียนวัดวาปีรัตนารามวิทยา พบว่า ลมที่เกิดส่วนใหญ่เป็นลมที่มาจากด้านทิศตะวันออกเฉียงใต้ โดยมีความเร็วลม 0 - 6.3 เมตร/วินาที มีความเร็วลมเฉลี่ย 0.41 เมตร/วินาที

- บริเวณบ้านหัวตะเข้ พบว่า ลมที่เกิดส่วนใหญ่เป็นลมที่มาจากด้านทิศตะวันตกเฉียงใต้ ไปทางทิศตะวันตกเฉียงเหนือ โดยมีความเร็วลม 0 – 3.1 เมตร/วินาที มีความเร็วลมเฉลี่ย 0.84 เมตร/วินาที

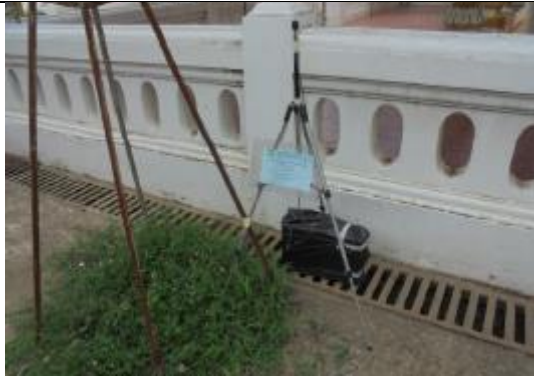
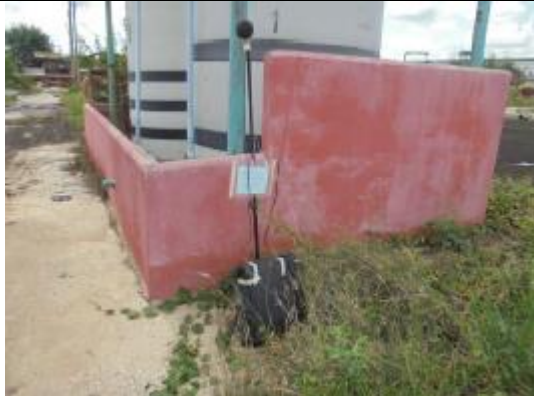
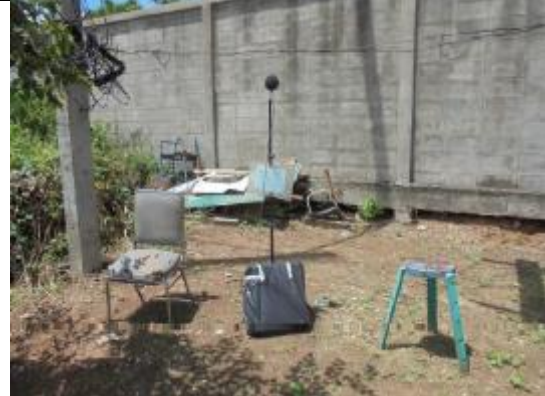
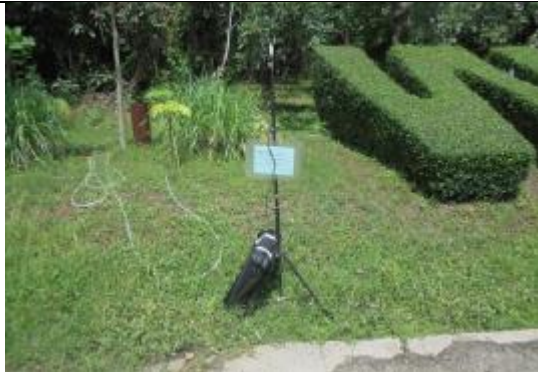
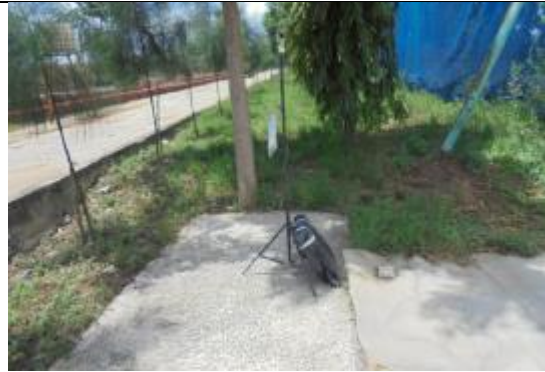
ภาพถ่ายที่ 3.2.3-1 การตรวจวัดระดับเสียงทั่วไป

บริเวณวัดหนองโพ

บริเวณริมรั้วด้านทิศเหนือของโรงงาน

บริเวณริมรั้วด้านทิศใต้ของโรงงาน

บริเวณริมรั้วด้านทิศตะวันออกของโรงงาน

บริเวณริมรั้วด้านทิศตะวันตกของโรงงาน

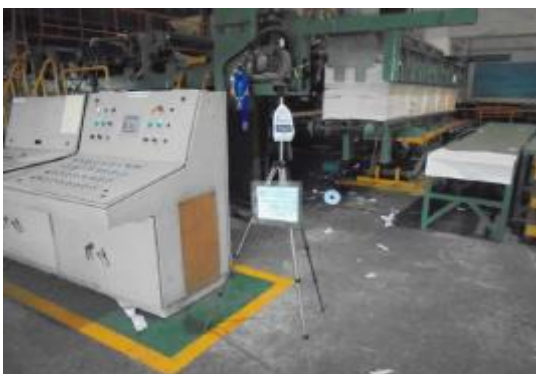
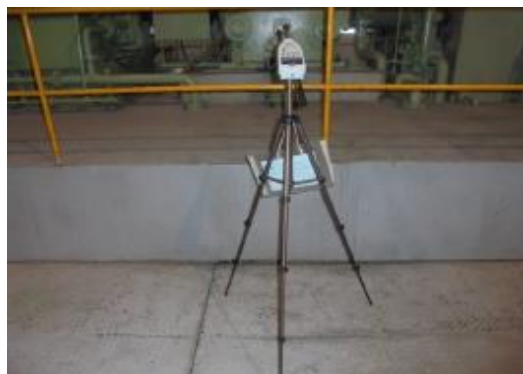
### ภาพถ่ายที่ 3.2.5-1 การตรวจวัดระดับเสียงในสถานที่ทำงาน

บริเวณกระบวนการตัดแผ่นเยื่อ

บริเวณเครื่องกำเนิดไฟฟ้ากังหันไอน้ำ

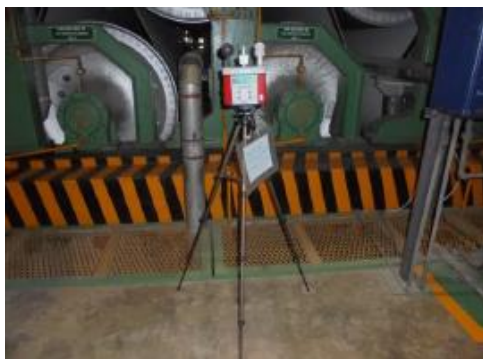
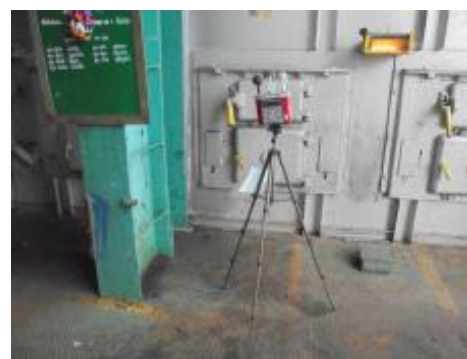
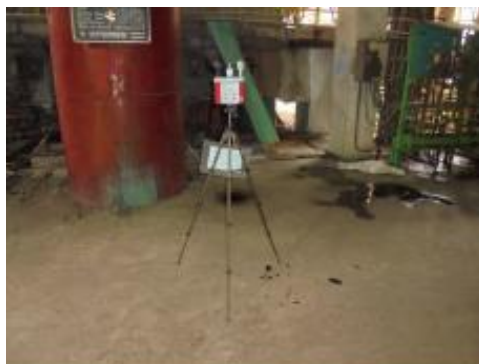
## ภาพถ่ายที่ 3.2.5-2 การตรวจวัดความร้อนในสถานที่ทำงาน

สถานีตรวจวัด	ผลตรวจวัด (องศาเซลเซียส)	มาตรฐาน <sup>1/</sup>
	11 พฤษภาคม พ.ศ. 2565	
กระบวนการทำเยื่อแห้ง	27.0	ไม่เกิน 32.0
พื้นที่ทำงานบริเวณ Power boiler	28.1	
พื้นที่ทำงานบริเวณ Recovery boiler	31.8

บริเวณกระบวนการทำเยื่อแห้ง

บริเวณพื้นที่ทำงานบริเวณ Power boiler

บริเวณพื้นที่ทำงานบริเวณ Recovery boiler

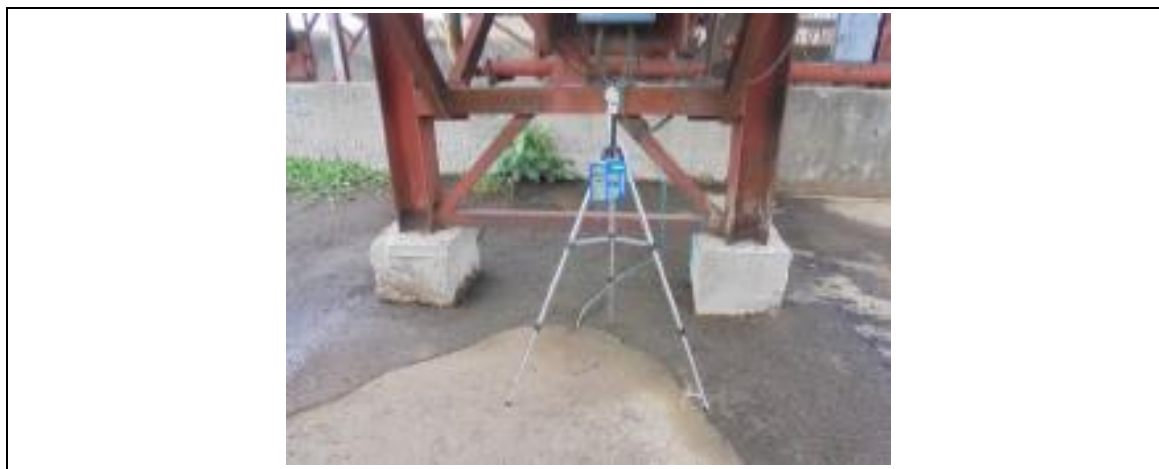
ภาพถ่ายที่ 3.2.5-3 การตรวจวัดคุณภาพอากาศในสถานที่ทำงาน บริเวณลำเลียงและจัดเก็บขานอ้อย

สถานีตรวจวัด	เวลาตรวจวัด	ปริมาณฝุ่นละออง (มิลลิกรัม/ลูกบาศก์ เมตร)	มาตรฐาน <sup>1/</sup>
บริเวณลำเลียงและจัดเก็บขานอ้อย	11 พฤษภาคม พ.ศ. 2565	5.417	15
