มาตรการป้องกันและแก้ไข ผลกระทบสิ่งแวดล้อมและ มาตรการติดตามตรวจสอบ คุณภาพสิ่งแวดล้อม

มาตรการป้องกันและแก้ไขผลกระทบสิ่งแวดล้อม และมาตรการติดตามตรวจสอบคุณภาพสิ่งแวดล้อม

2.1 มาตรการป้องกันและแก้ไขผลกระทบสิ่งแวดล้อม

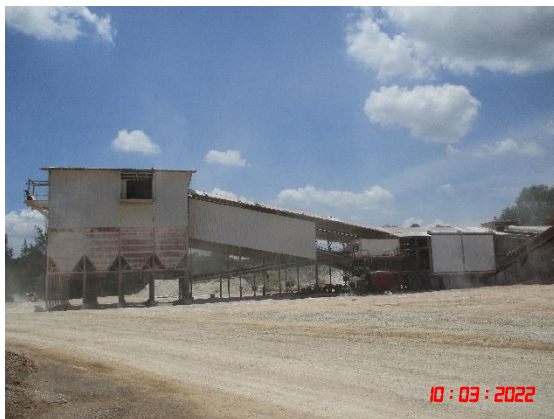
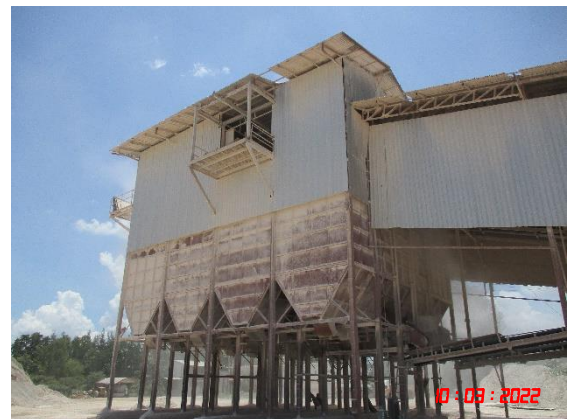
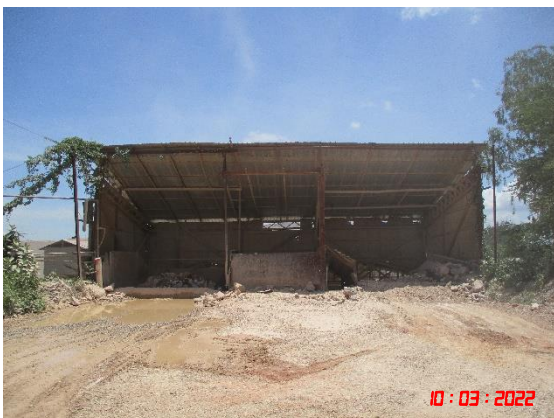
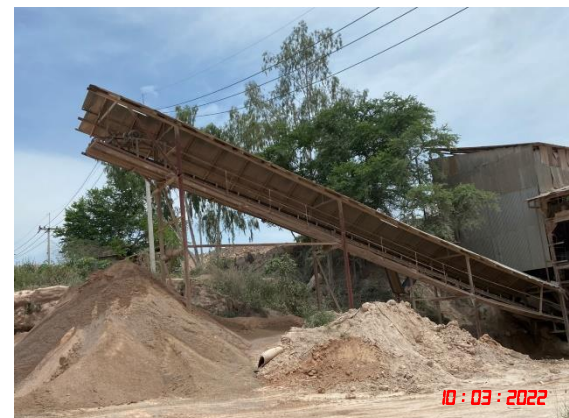
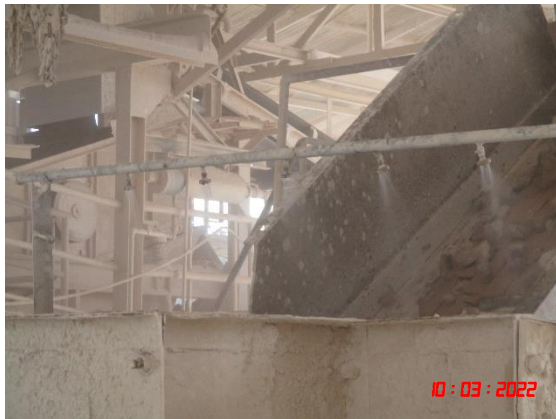
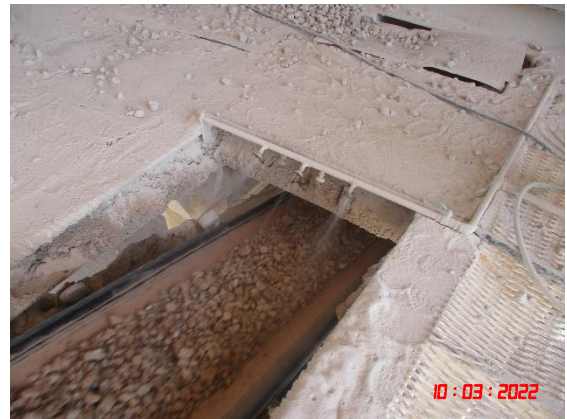
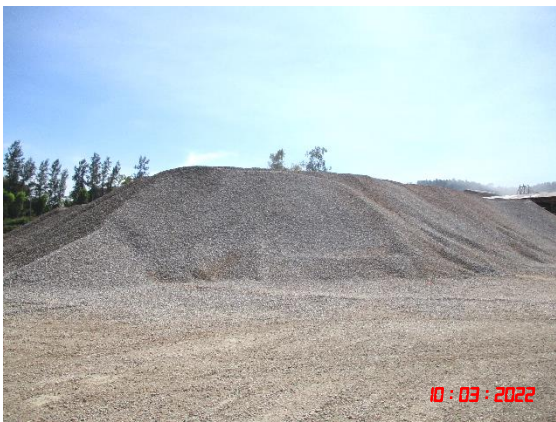
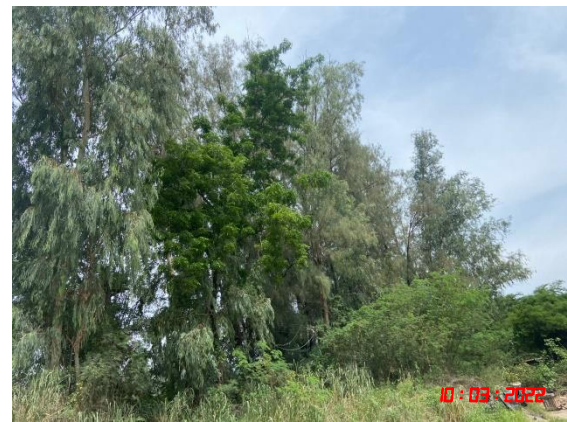
รูปที่ 2-5 ระบบป้องกันผลกระทบสิ่งแวดล้อมบริเวณโรงโม่หิน

อาคารปิดคลุมโรงโม่หิน

อาคารปิดคลุมยังรับหินใหญ่

หลังคาปิดคลุมสายพานลำเลียง

ระบบสเปรย์น้ำ

ลานเก็บกองแร่

แนวต้นไม้โดยรอบโรงโม่หิน

2. ให้ปรับปรุงระบบป้องกันผลกระทบสิ่งแวดล้อมบริเวณโรงโม่หินตามระเบียบข้อกำหนดของประกาศกรมอุตสาหกรรมพื้นฐานและการเหมืองแร่ เรื่อง ให้โรงโม่ บดหรือย่อยหินมีระบบป้องกันผลกระทบสิ่งแวดล้อม	<ul style="list-style-type: none"> ผู้ถือประทานบัตรได้ปรับปรุงระบบป้องกันผลกระทบสิ่งแวดล้อมจากการโม่ บด และย่อยหิน ตามประกาศกรมอุตสาหกรรมพื้นฐานและการเหมืองแร่ เรื่อง ให้โรงโม่ บดหรือย่อยหินมีระบบป้องกันผลกระทบสิ่งแวดล้อมโดยเคร่งครัด รวมทั้งดูแลรักษาให้มีประสิทธิภาพที่ดีอยู่เสมอ ดังรูปที่ 2-5 	-

5. ให้ดูแลรักษาและปรับปรุงระบบป้องกันผลกระทบสิ่งแวดล้อมของ โรงโม่หินให้เป็นไปตามประกาศกรมอุตสาหกรรมพื้นฐานและการ เหมืองแร่ เรื่อง ให้โรงโม่บดหรือย่อยหินมีระบบป้องกันผลกระทบ สิ่งแวดล้อมอย่างเคร่งครัด	<ul style="list-style-type: none"> ผู้ถือประทานบัตรได้ปรับปรุงระบบป้องกันผลกระทบสิ่งแวดล้อม จากการโม่ บด และย่อยหิน ตามประกาศกรมอุตสาหกรรมพื้นฐาน และการเหมืองแร่ เรื่อง ให้โรงโม่ บดหรือย่อยหินมีระบบป้องกัน ผลกระทบสิ่งแวดล้อมโดยเคร่งครัด รวมทั้งดูแลรักษาให้มี ประสิทธิภาพที่ดีอยู่เสมอ ดังรูปที่ 2-5 	-
