มาตรการป้องกันและแก้ไข ผลกระทบสิ่งแวดล้อมและ มาตรการติดตามตรวจสอบ คุณภาพสิ่งแวดล้อม

มาตรการป้องกันและแก้ไขผลกระทบสิ่งแวดล้อม และมาตรการติดตามตรวจสอบคุณภาพสิ่งแวดล้อม

บริษัท โรงโมหิตลามาตรเจริญ จำกัด ได้มอบหมายให้ บริษัท ไมน์ เอ็นจิเนียริง คอนซัลแตนท์ จำกัด ดำเนินการ
ตรวจสอบผลการปฏิบัติตามมาตรการป้องกันและแก้ไขผลกระทบสิ่งแวดล้อม ตามผลการพิจารณารายงานการวิเคราะห์
ผลกระทบสิ่งแวดล้อม โครงการเหมืองแร่หินอุตสาหกรรมชนิดหินปูน เพื่ออุตสาหกรรมก่อสร้าง ประทานบัตรที่
21122/16307 ของบริษัท โรงโมหิตลามาตรเจริญ จำกัด ตั้งอยู่ที่ หมู่ที่ 8 ตำบลทุ่งหลวง อำเภอปากท่อ จังหวัดราชบุรี
ตามหนังสือที่ ทส 1009.2/2731 ลงวันที่ 7 มีนาคม 2560 มีรายละเอียดผลการดำเนินงานดังตารางที่ 2-1 ถึงตารางที่
2-4

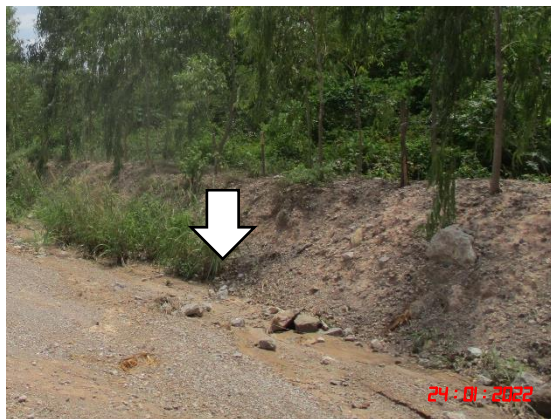
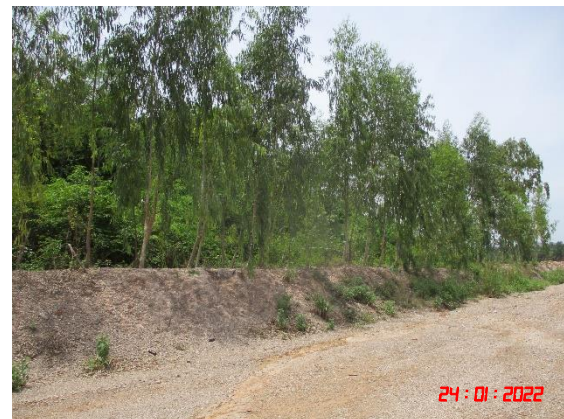
รูปที่ 2-4 คูระบายน้ำและคันทำนบดินทางด้านทิศตะวันตกของพื้นที่โครงการ

คูระบายน้ำ

คันทำนบดิน

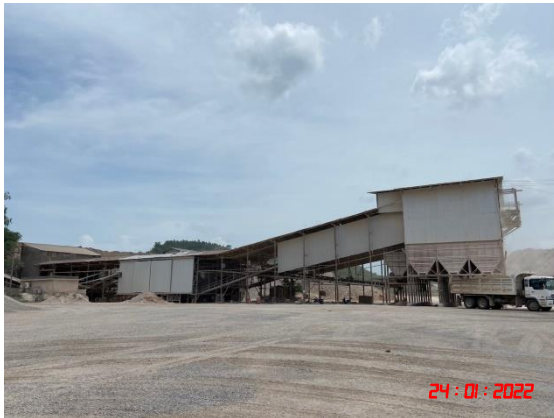
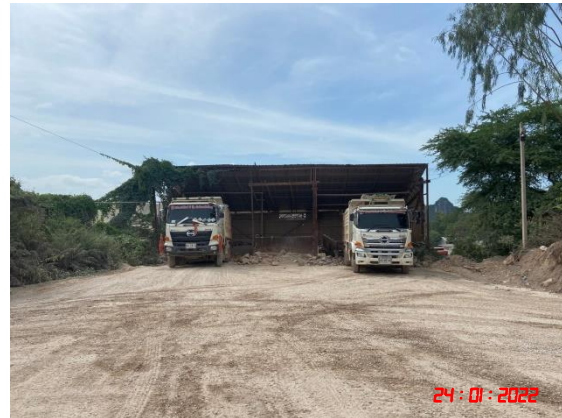
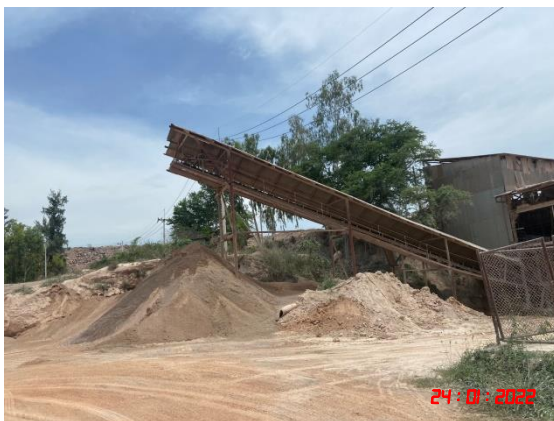
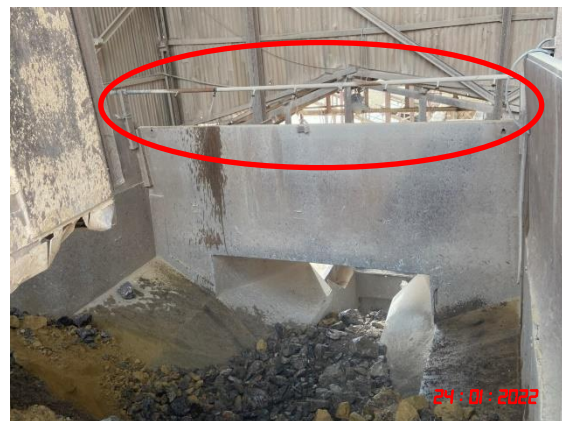
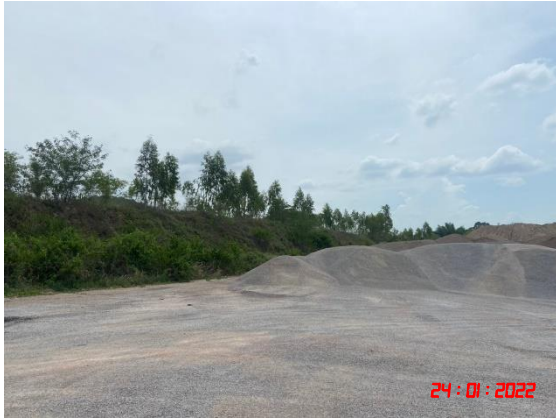
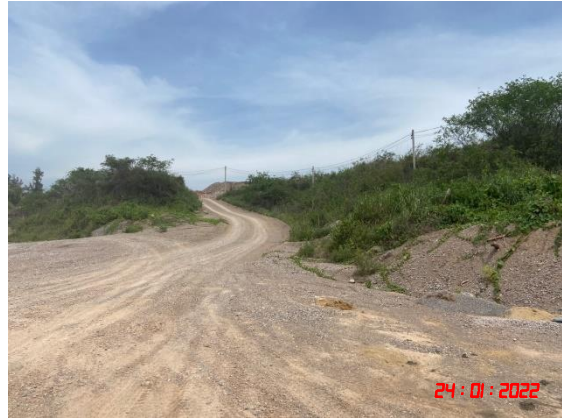
รูปที่ 2-7 ระบบป้องกันและกำจัดฝุ่นละอองบริเวณโรงโม่หิน

อาคารปิดคลุมโรงโม่หิน

อาคารปิดคลุมย้งรับหินใหญ่

หลังคาปิดคลุมสายพานลำเลียง

ระบบสเปรย์น้ำ

ลานเก็บกองแร่ที่เป็นลานหินบดอัดแน่น

เส้นทางลำเลียงแร่บริเวณโรงโม่หิน

เงื่อนไขตามมาตรการ	ผลการปฏิบัติตามมาตรการ	ปัญหา อุปสรรค ที่ไม่สามารถปฏิบัติตามมาตรการ และแนวทางแก้ไข
2. ให้ปรับปรุงซ่อมแซมระบบป้องกันผลกระทบสิ่งแวดล้อมของโรงโม่หินตามระเบียบข้อกำหนดของหน่วยงานราชการที่กำหนดไว้อย่างเคร่งครัด	<ul style="list-style-type: none"> ผู้ถือประทานบัตรได้ดำเนินการปรับปรุงระบบป้องกันผลกระทบสิ่งแวดล้อมบริเวณโรงโม่หิน ตามประกาศกรมอุตสาหกรรมพื้นฐานและการเหมืองแร่ เรื่อง ให้โรงโม่บดหรือย่อยหินมีระบบป้องกันผลกระทบสิ่งแวดล้อมโดยเคร่งครัด พร้อมทั้งดูแลรักษาและปรับปรุงระบบป้องกันผลกระทบสิ่งแวดล้อมให้มีประสิทธิภาพที่ดีอยู่เสมอ (รูปที่ 2-7) ดังนี้ 	-

- ให้สร้างอาคารปิดคลุม 3 ด้าน และหลังคาสำหรับเครื่องบดชุดแรก (Primary Crusher) ยังรับหินใหญ่ (Hopper) และตะแกรงร่อนคัดเศษหิน ดิน ทราย (Scalping Screen) พร้อมทั้งติดตั้งเครื่องฉีดสเปรย์น้ำบริเวณปากยังรับหินใหญ่	- ได้มีการสร้างอาคารปิดคลุมทั้ง 3 ด้าน บริเวณยังรับหินใหญ่ (Hopper) และ เครื่องบดชุดแรก (Primary Crusher)	-

- เครื่องบดชุดที่ 2 (Secondary Crusher) เครื่องบดชุดที่ 3 (Tertiary Crusher) ตะแกรงร่อนคัดเศษหิน ดิน ทราย และ ตะแกรงร่อนคัดขนาดหินจะต้องมีฝาคครอบหรืออุปกรณ์ปิดคลุมป้องกันฝุ่น ต้องสร้างอาคารปิดคลุมเครื่องจักรอุปกรณ์ทั้งหมดอย่างมิดชิด	- ได้มีการสร้างอาคารปิดคลุมเครื่องบดชุดที่ 2 (Secondary Crusher) และเครื่องบดชุดที่ 3 (Tertiary Crusher)	-

- ระบบสายพานลำเลียง ต้องสร้างอุปกรณ์ปิดคลุมโดยตลอด พร้อมทั้งติดตั้งเครื่องฉีดสเปรย์น้ำบริเวณจุดต่างๆ ที่ก่อให้เกิดฝุ่นละอองภายนอกอาคาร	- ได้มีการสร้างหลังคาปิดคลุมสายพานลำเลียง พร้อมทั้งติดตั้งเครื่องฉีดสเปรย์น้ำบริเวณจุดต่างๆ ที่ก่อให้เกิดฝุ่นละอองภายนอกอาคาร	-

เงื่อนไขตามมาตรการ	ผลการปฏิบัติตามมาตรการ	ปัญหา อุปสรรค ที่ไม่สามารถปฏิบัติตามมาตรการ และแนวทางแก้ไข
5. ให้ดูแลรักษาและปรับปรุงระบบป้องกันผลกระทบสิ่งแวดล้อมของโรงโม่หินให้เป็นไปตามประกาศกรมอุตสาหกรรมพื้นฐานและการเหมืองแร่ เรื่อง ให้โรงโม่บดหรือย่อยหินมีระบบป้องกันผลกระทบสิ่งแวดล้อม อย่างเคร่งครัด	<ul style="list-style-type: none"> ผู้ถือประทานบัตรได้ดูแลรักษาและปรับปรุงระบบป้องกันผลกระทบสิ่งแวดล้อมของโรงโม่หินให้เป็นไปตามประกาศกรมอุตสาหกรรมพื้นฐานและการเหมืองแร่อย่างเคร่งครัด ดังรูปที่ 2-7 	-

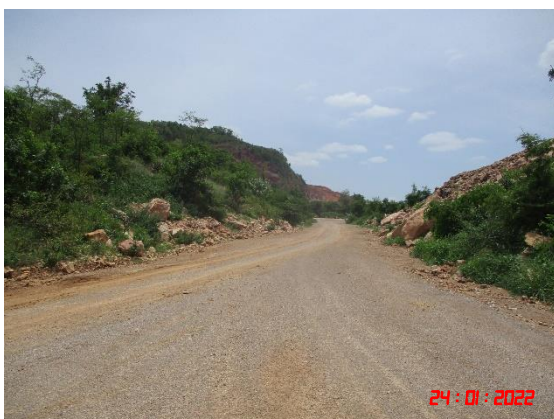
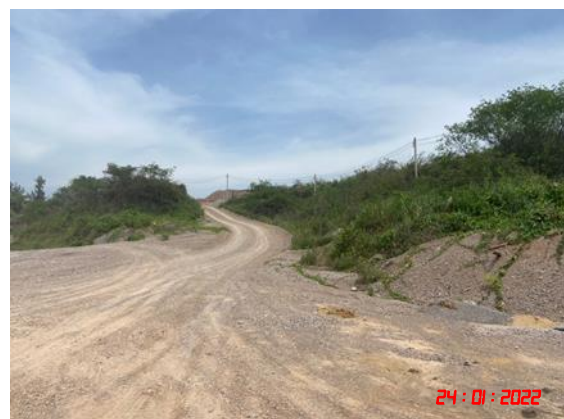
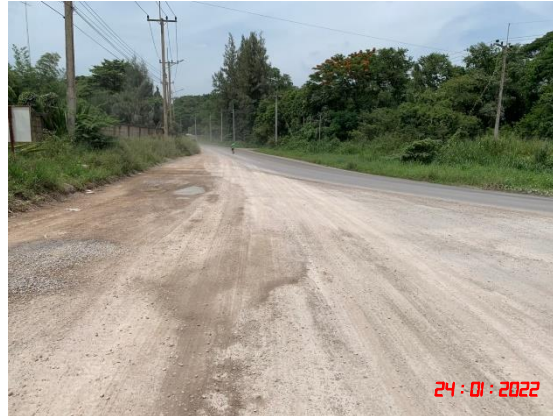
รูปที่ 2-12 สภาพเส้นทางขนส่งแร่ของโครงการ

ถนนลูกรังเข้าสู่พื้นที่หน้าเหมือง

ถนนหินบดอัดแน่นบริเวณโรงโม่หิน

ถนนลาดยางส่วนบุคคลของกลุ่มโรงโม่หิน

3. ให้ปรับปรุงซ่อมแซมเส้นทางขนส่งแร่บริเวณที่ชำรุดเสียหายให้แล้วเสร็จก่อนเปิดดำเนินการ เพื่อลดผลกระทบด้านฝุ่นละออง	<ul style="list-style-type: none"> ● ผู้ถือประทานบัตรได้จัดสรรงบประมาณในการปรับปรุงและซ่อมแซมเส้นทางขนส่งแร่ให้มีสภาพดี เพื่อลดผลกระทบด้านฝุ่นละออง โดยพัฒนาเส้นทางเข้าสู่พื้นที่หน้าเหมืองเป็นถนนลูกรังบดอัดแน่น ปรับปรุงเส้นทางลำเลียงหินบริเวณโรงโม่หินและสำนักงานโรงโม่หินเป็นถนนหินบดอัดแน่น และมีการดูแลเส้นทางลำเลียงแร่ภายนอกพื้นที่โรงโม่หินที่เป็นถนนลาดยางให้อยู่ในสภาพที่ดีอยู่เสมอ ดังรูปที่ 2-12 	-

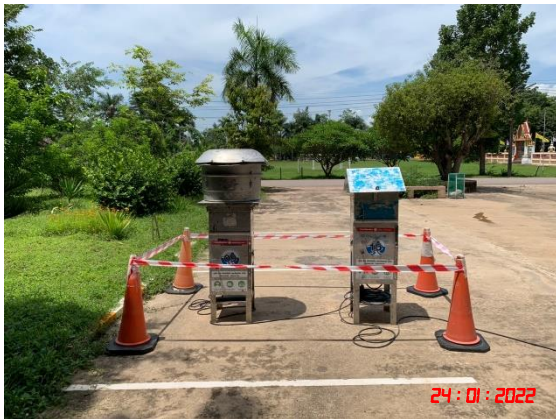
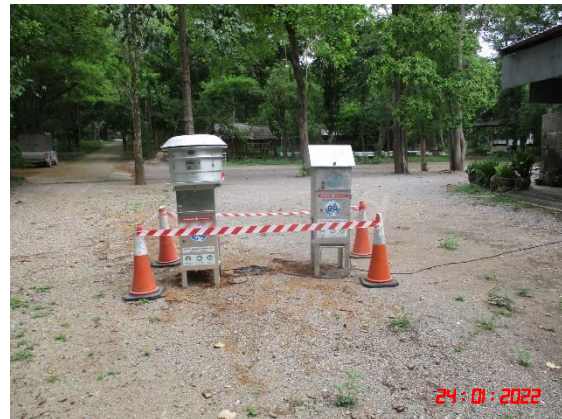
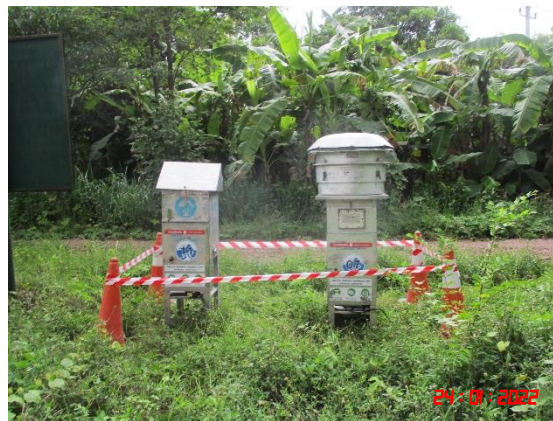
รูปที่ 2-26 การตรวจวัดคุณภาพอากาศ ระหว่างวันที่ 24-27 มกราคม 2565

โรงเรียนชุมชนวัดทุ่งหลวง

บ้านเขาพระเอก (หลังไถ่ที่สุดท้ายทางด้านทิศตะวันออก)

บ้านหนองรีน

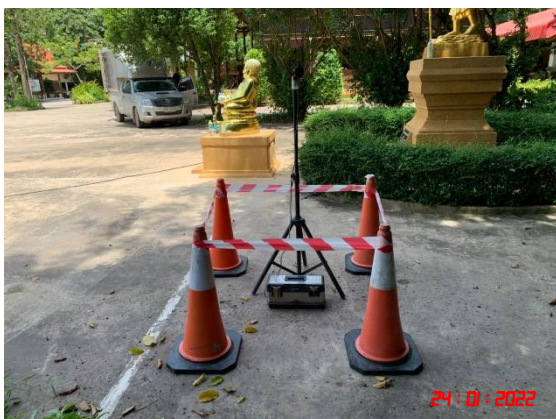
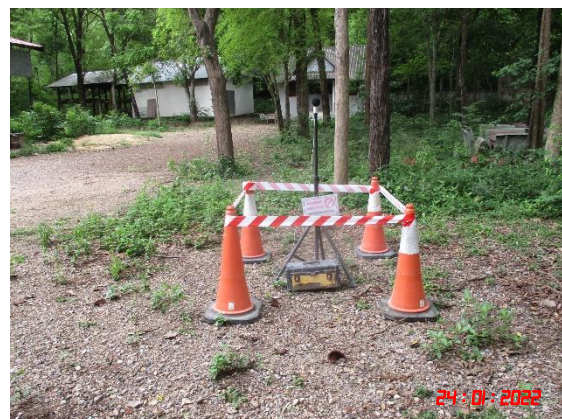
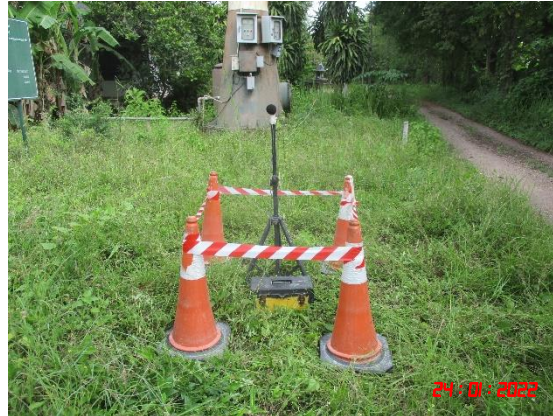
รูปที่ 2-27 การตรวจวัดระดับเสียง ระหว่างวันที่ 24-27 มกราคม 2565

โรงเรียนชุมชนวัดทุ่งหลวง

บ้านเขาพระเอก (หลังไถ่ที่สุดท้ายทางด้านทิศตะวันออก)

บ้านหนองรีน

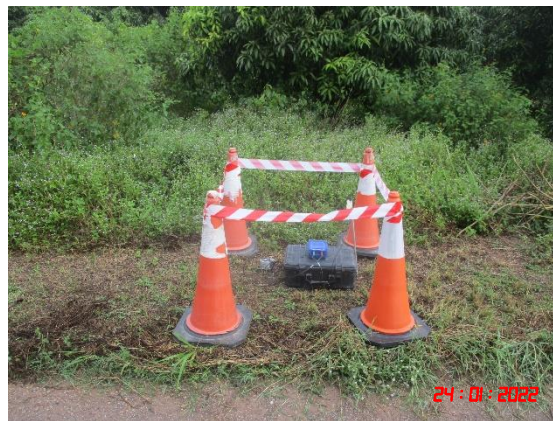
รูปที่ 2-28 การตรวจวัดความสั่นสะเทือนขณะระเบิดหน้าเหมือง ในวันที่ 19 มกราคม 2565

บ้านเขาพระเอก (หลังใกล้ที่สุดทางด้านทิศตะวันออก)

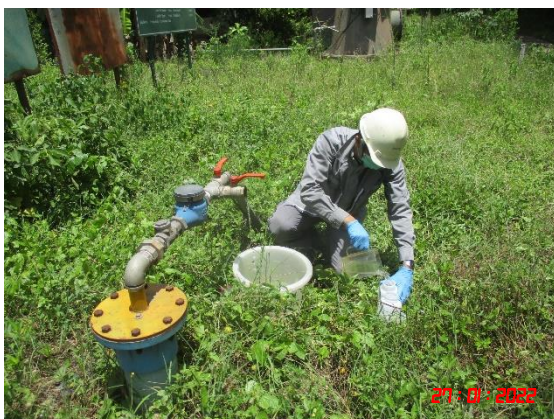
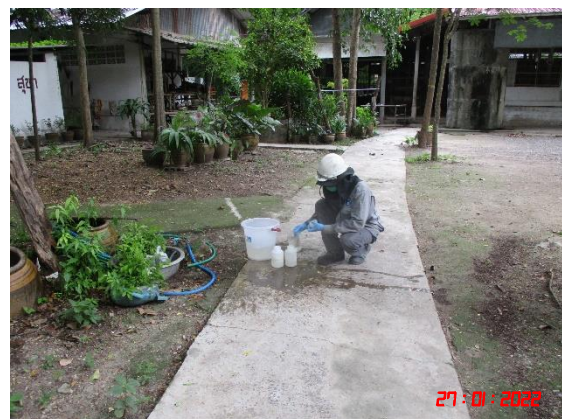
รูปที่ 2-29 การเก็บตัวอย่างน้ำใต้ดิน ในวันที่ 27 มกราคม 2565

บ่อบาดาลบ้านหนองรีน

บ่อบาดาลวัดเขาพระเอก
