Title : Noise Contour (Line)
 Area : บริเวณ ARP รอบๆบริเวณ Plant
 Company : NS-Siam United Steel Co., Ltd. (Plant 1)
 Date : August 7, 2019

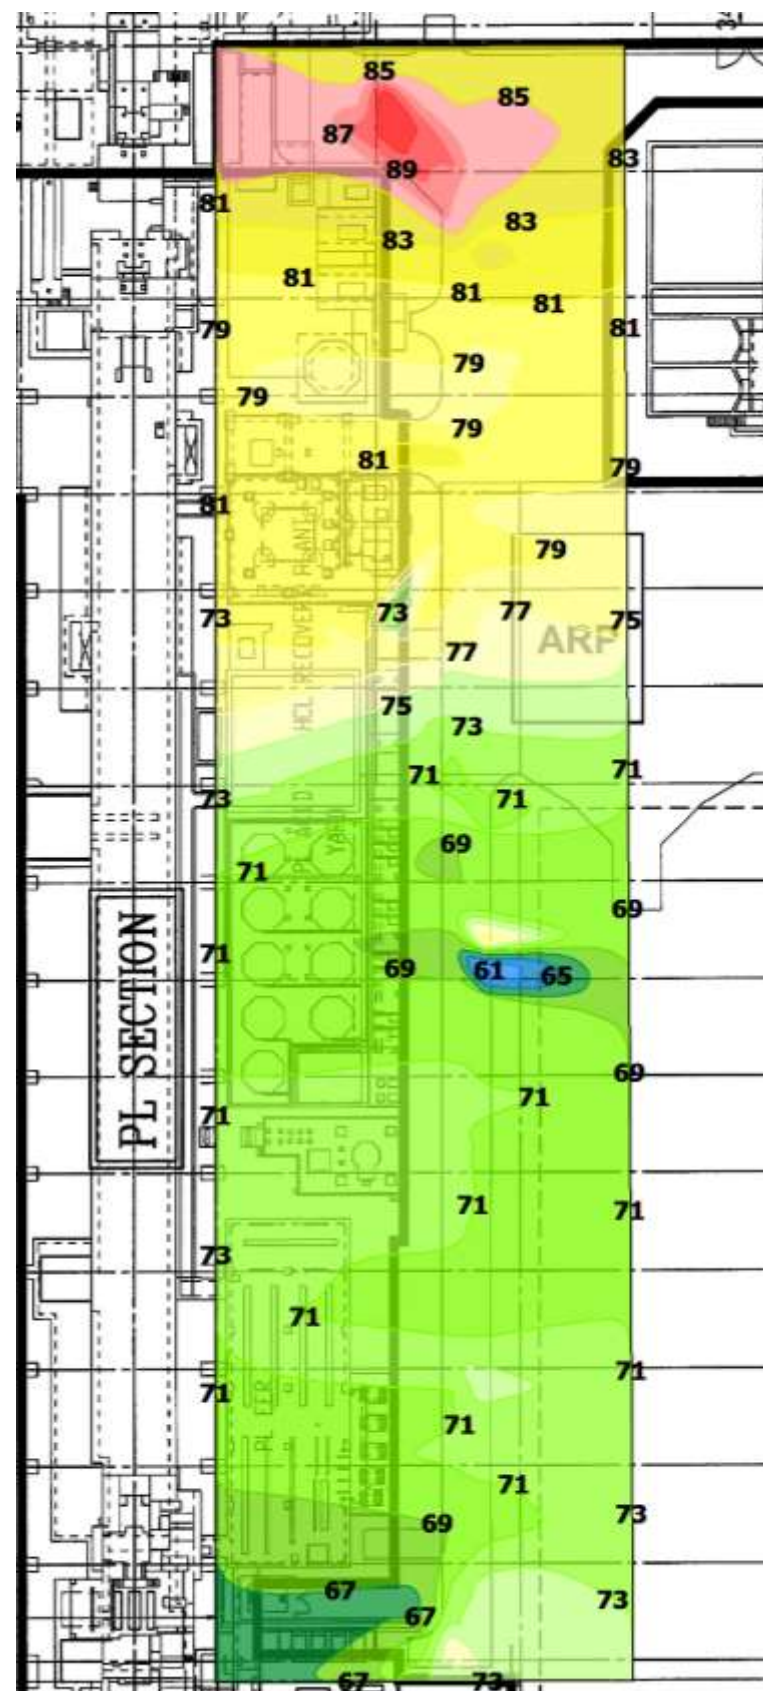
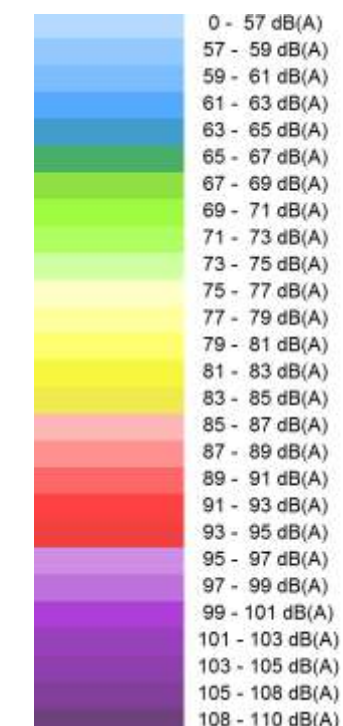
Title : Noise Contour (Fill)
 Area : บริเวณ ARP รอบๆบริเวณ Plant
 Company : NS-Siam United Steel Co., Ltd. (Plant 1)
 Date : August 7, 2019

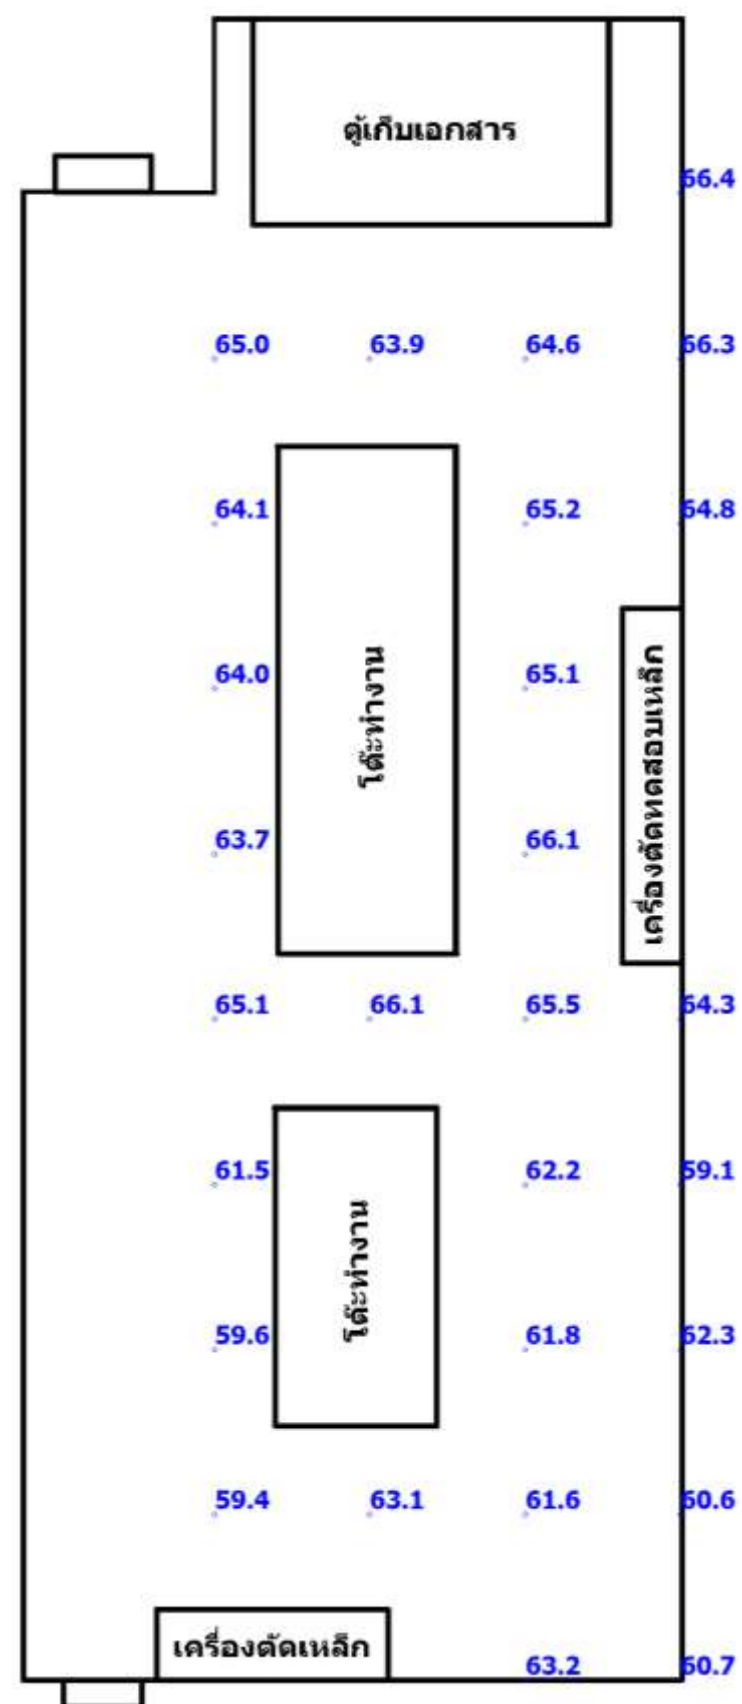
Title : Noise Contour (Plot)
 Area : บริเวณ Test Lab (ด้านในอาคาร)
 Company : NS-Siam United Steel Co., Ltd. (Plant 1)
 Date : August 7, 2019

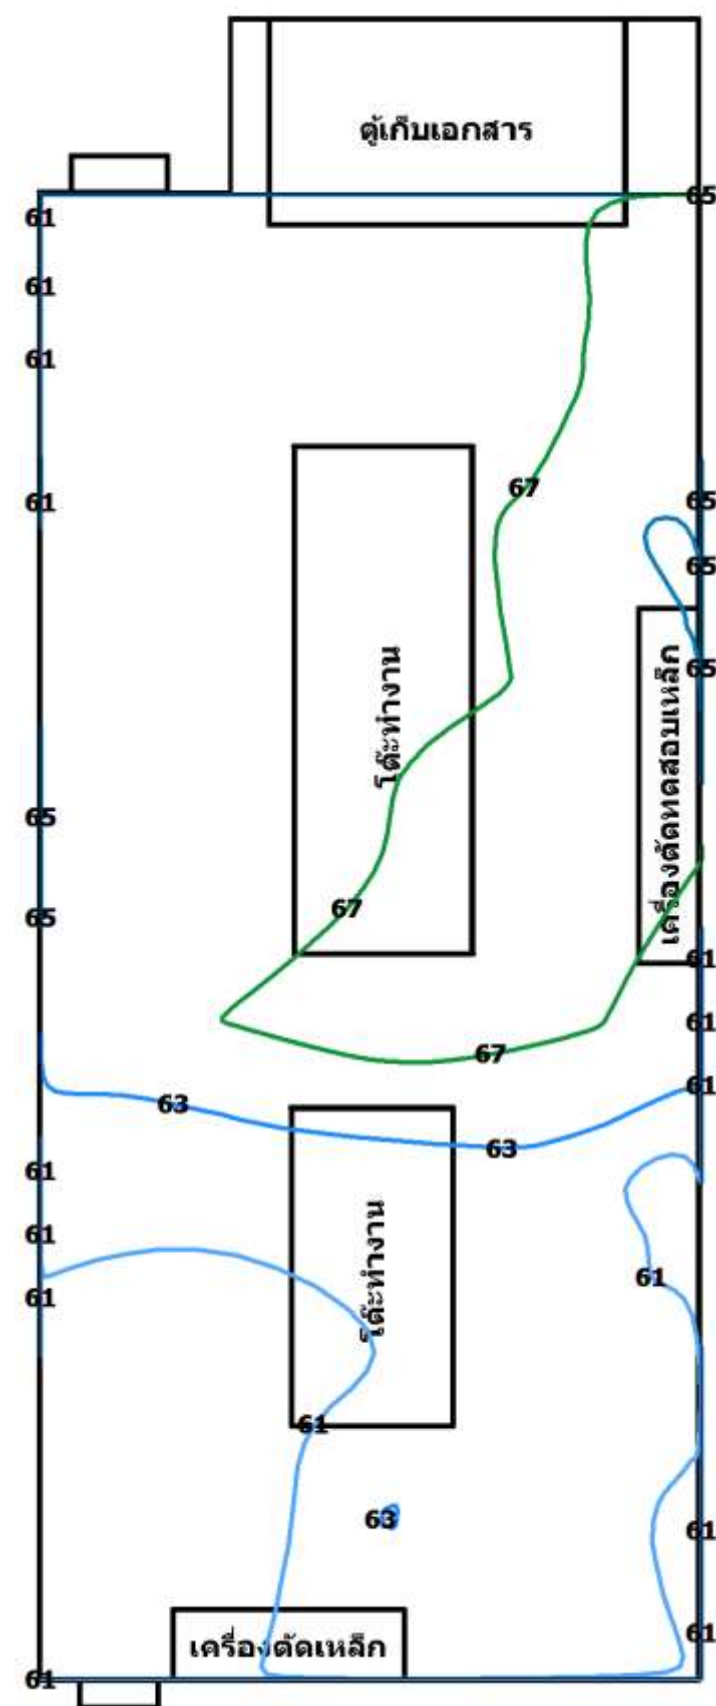
Title : Noise Contour (Line)
 Area : บริเวณ Test Lab (ด้านในอาคาร)
 Company : NS-Siam United Steel Co., Ltd. (Plant 1)
 Date : August 7, 2019

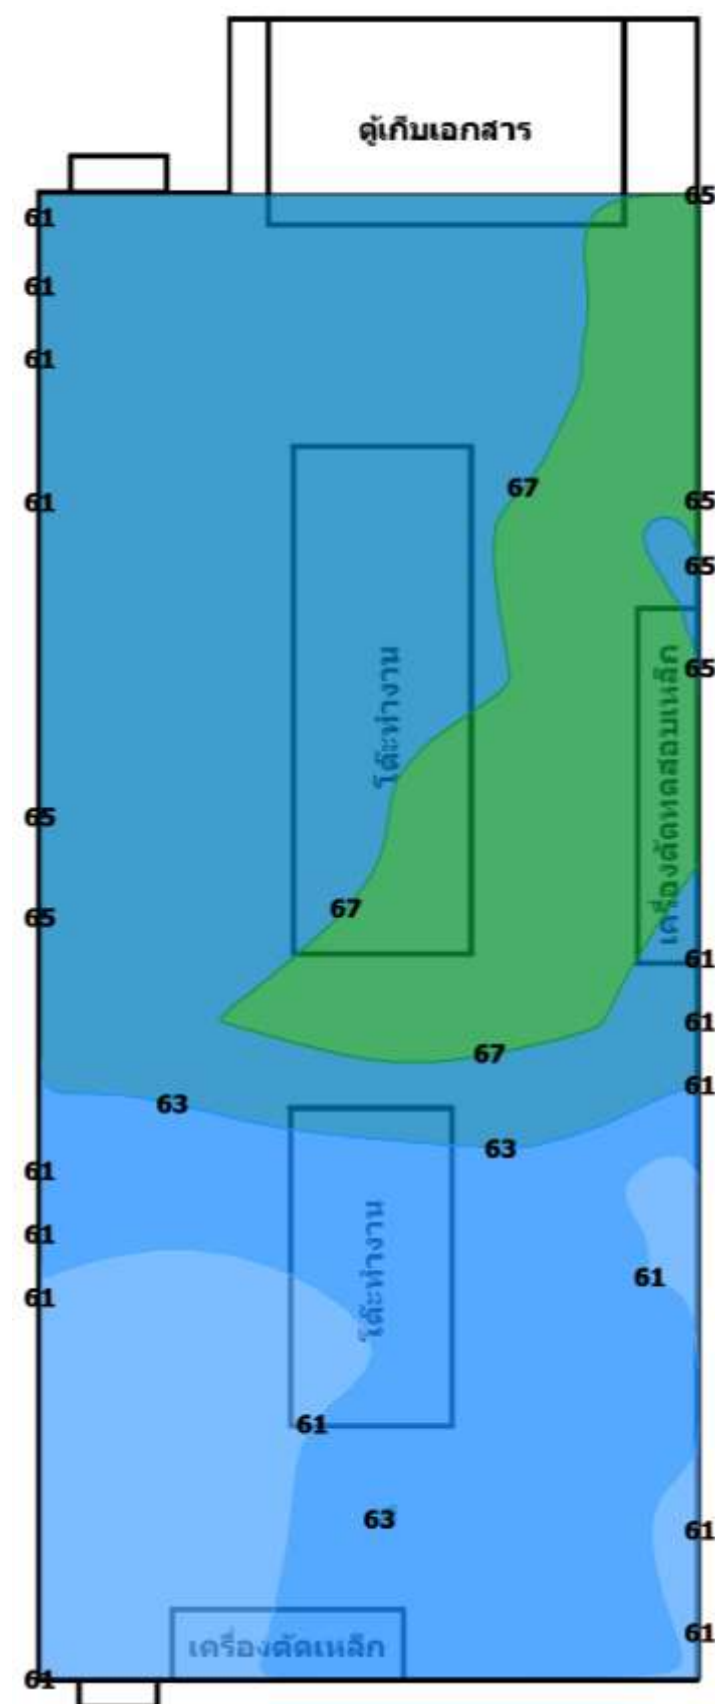
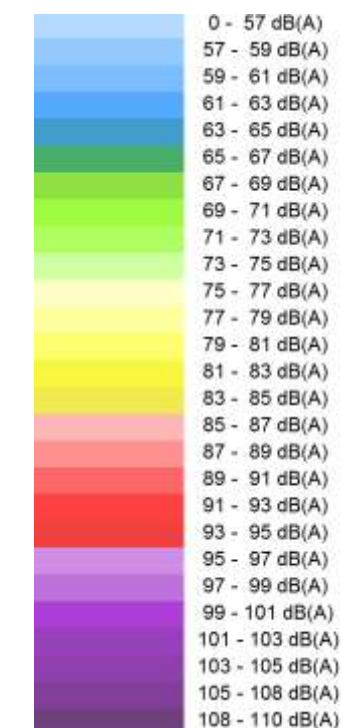
Title : Noise Contour (Fill)
 Area : บริเวณ Test Lab (ด้านในอาคาร)
 Company : NS-Siam United Steel Co., Ltd. (Plant 1)
 Date : August 7, 2019

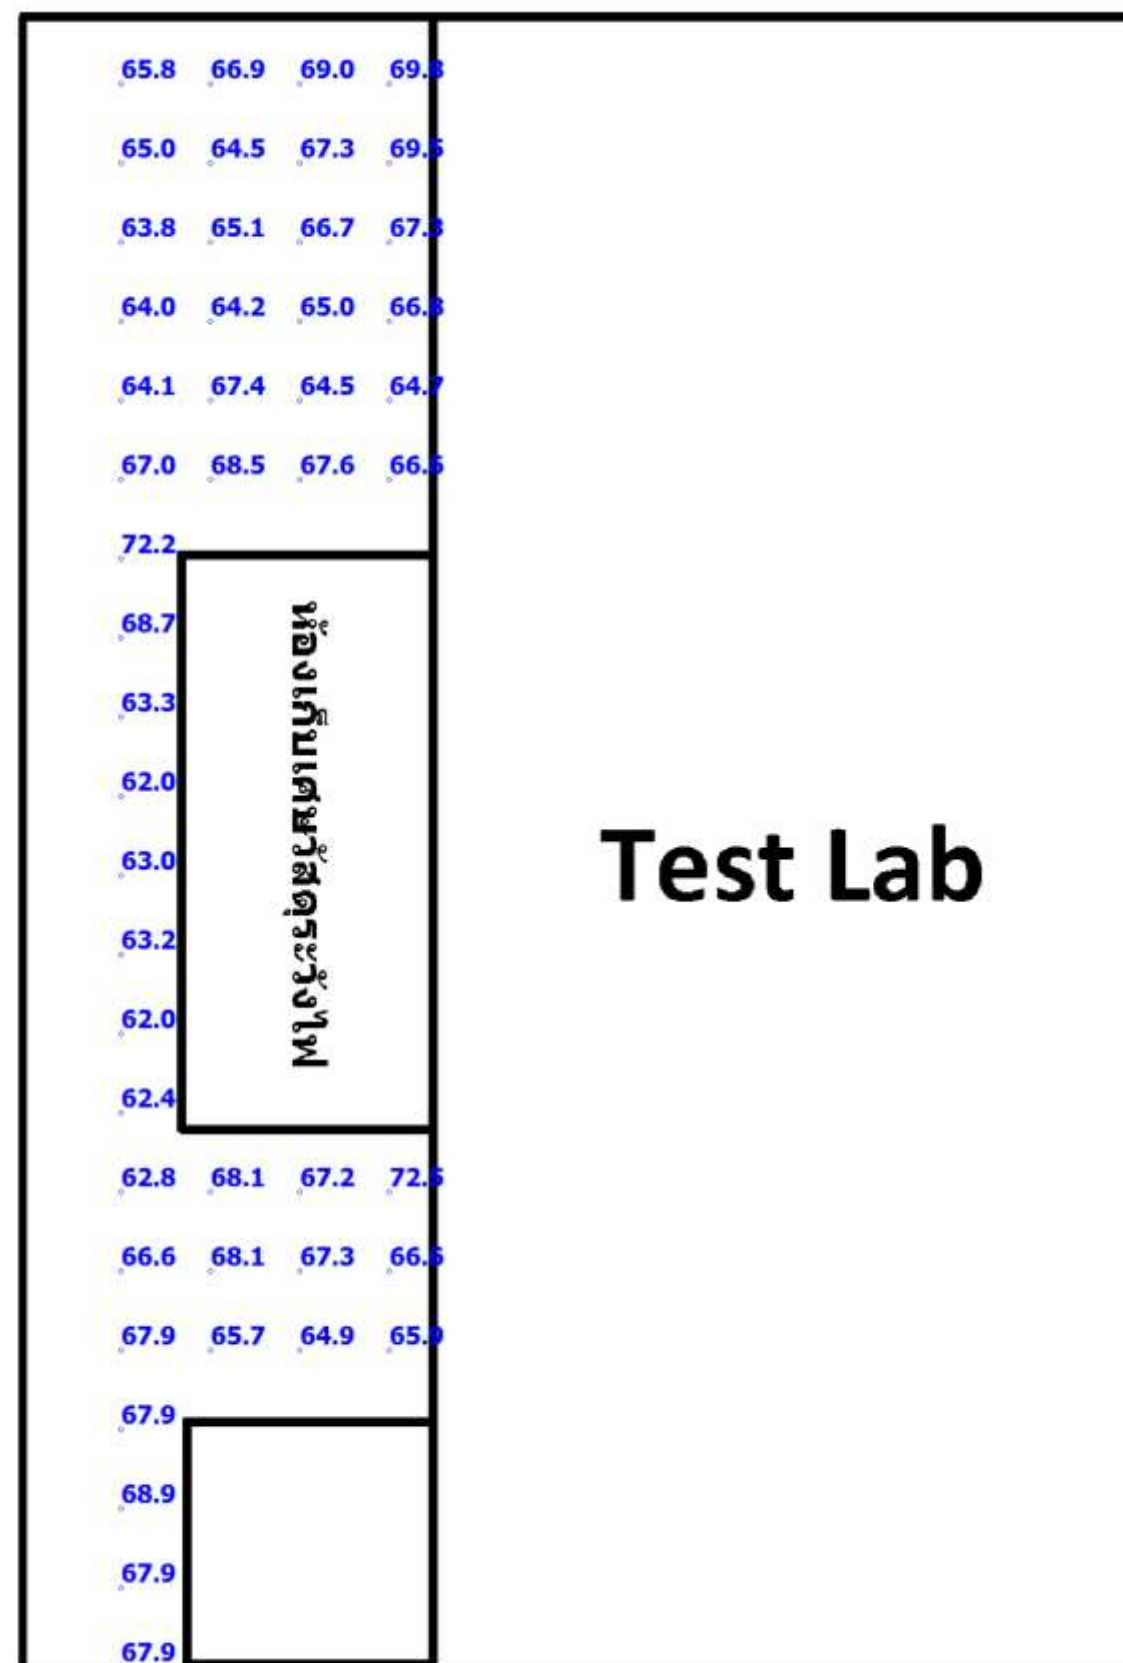
Title : Noise Contour (Plot)
 Area : บริเวณ Test Lab (ด้านนอกอาคาร)
 Company : NS-Siam United Steel Co., Ltd. (Plant 1)
 Date : August 7, 2019

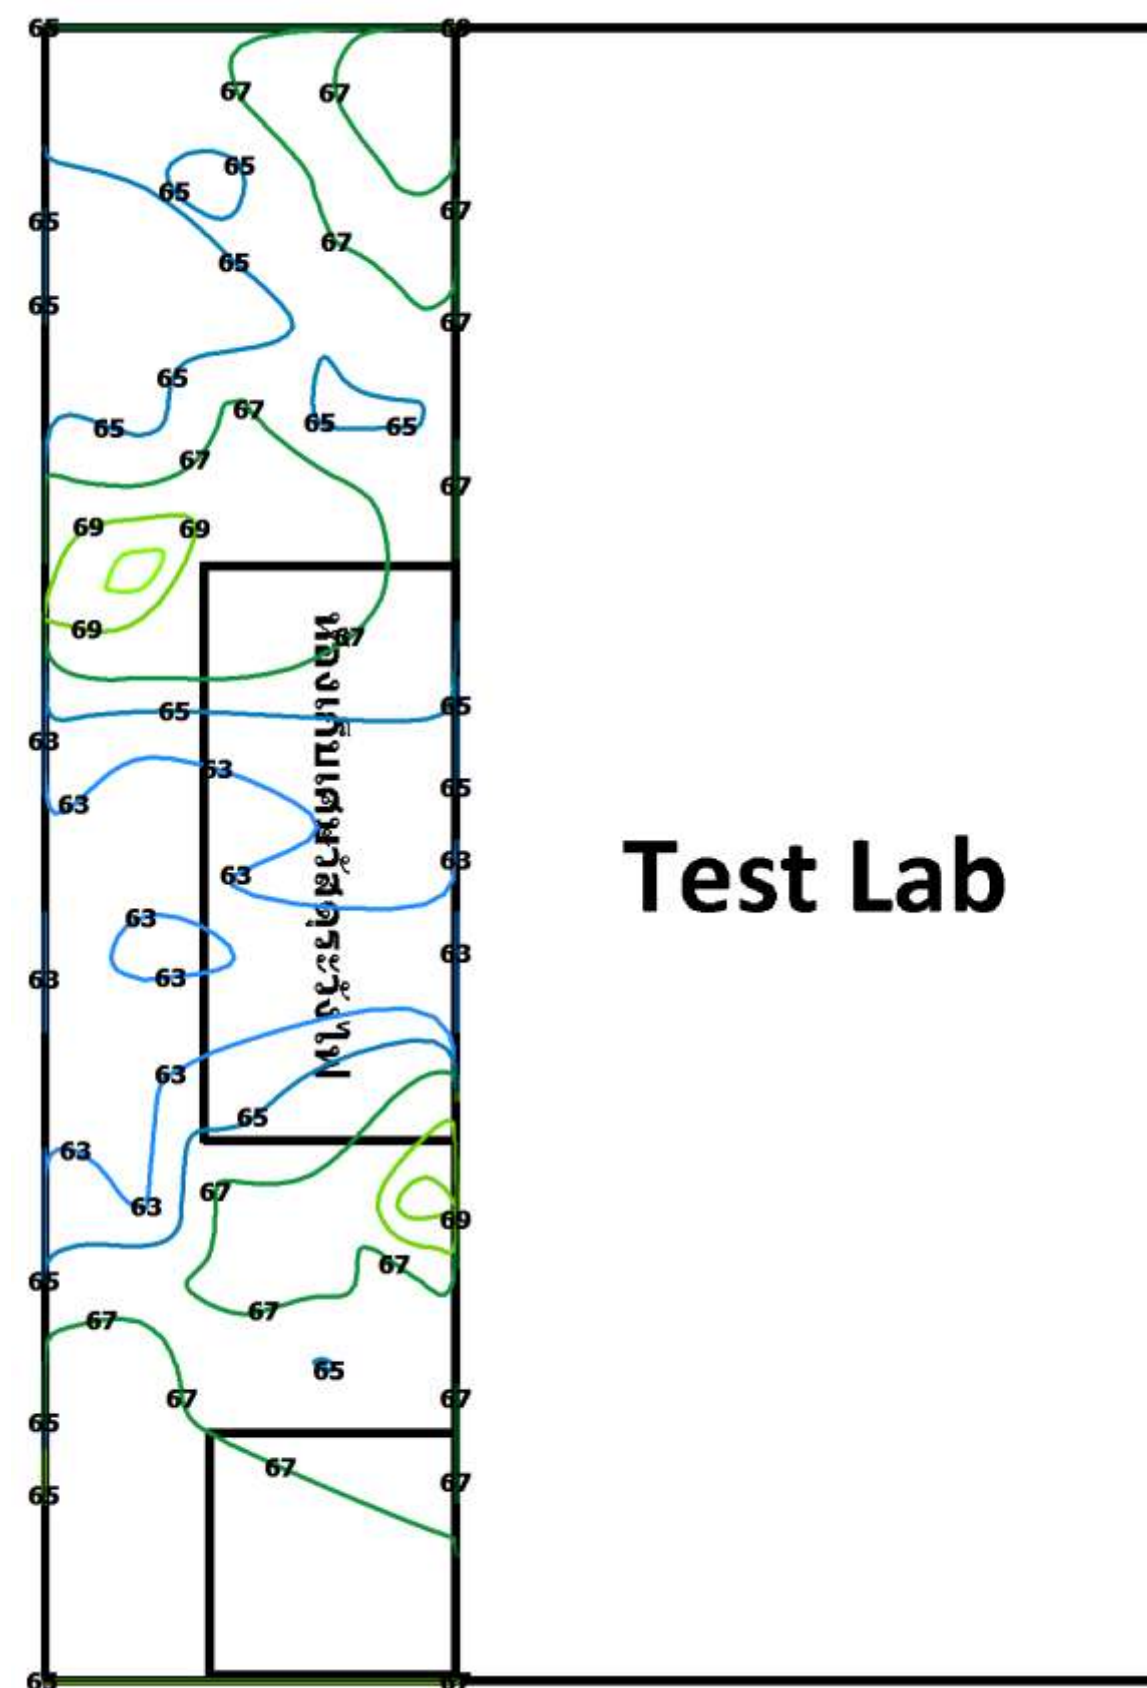
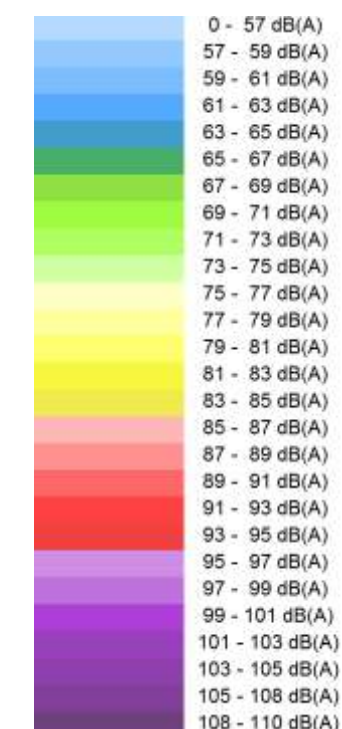
Title : Noise Contour (Line)
 Area : บริเวณ Test Lab (ด้านนอกอาคาร)
 Company : NS-Siam United Steel Co., Ltd. (Plant 1)
 Date : August 7, 2019

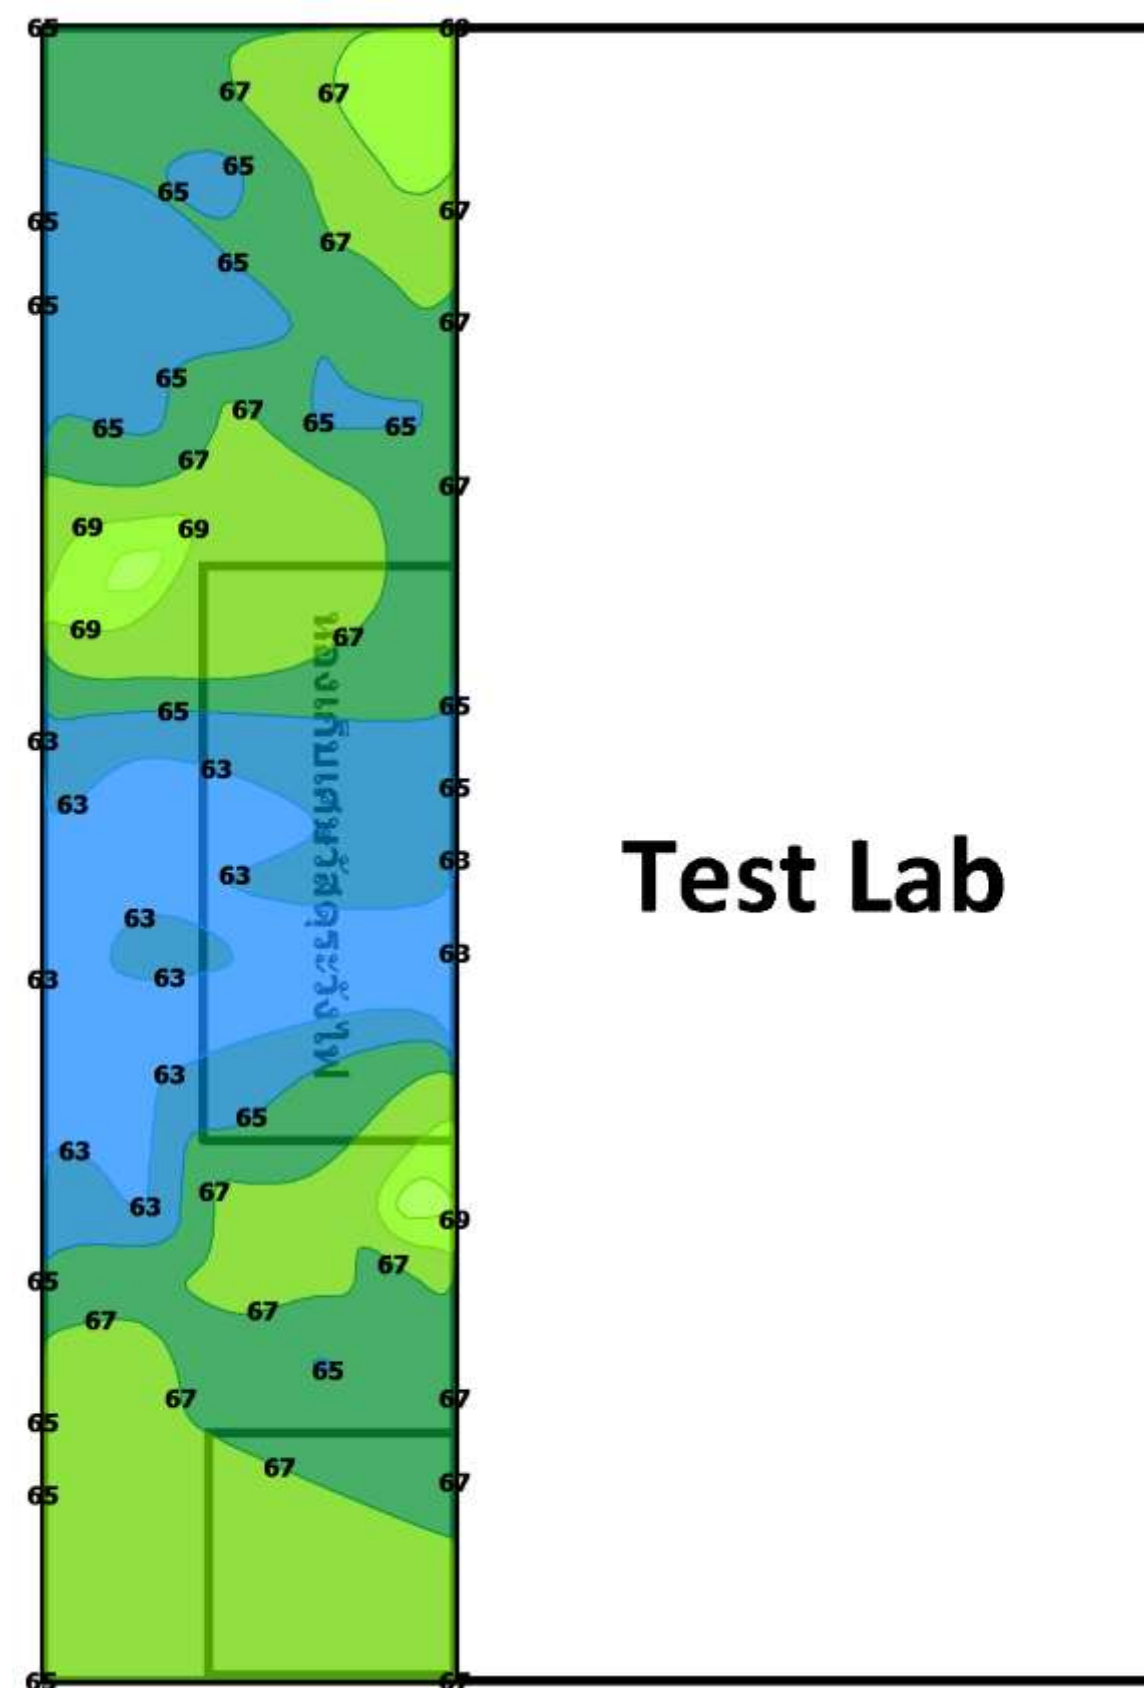
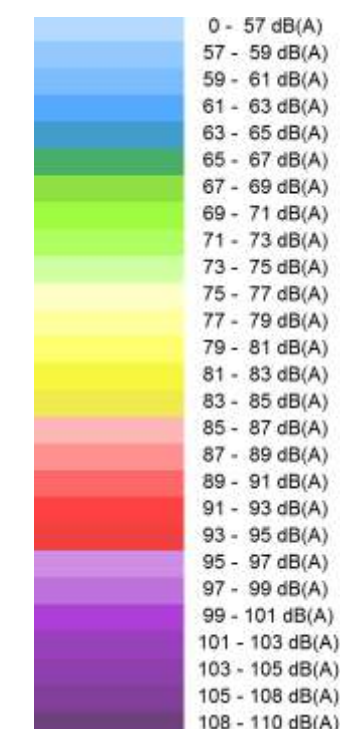
Title : Noise Contour (Fill)
 Area : บริเวณ Test Lab (ด้านนอกอาคาร)
 Company : NS-Siam United Steel Co., Ltd. (Plant 1)
 Date : August 7, 2019

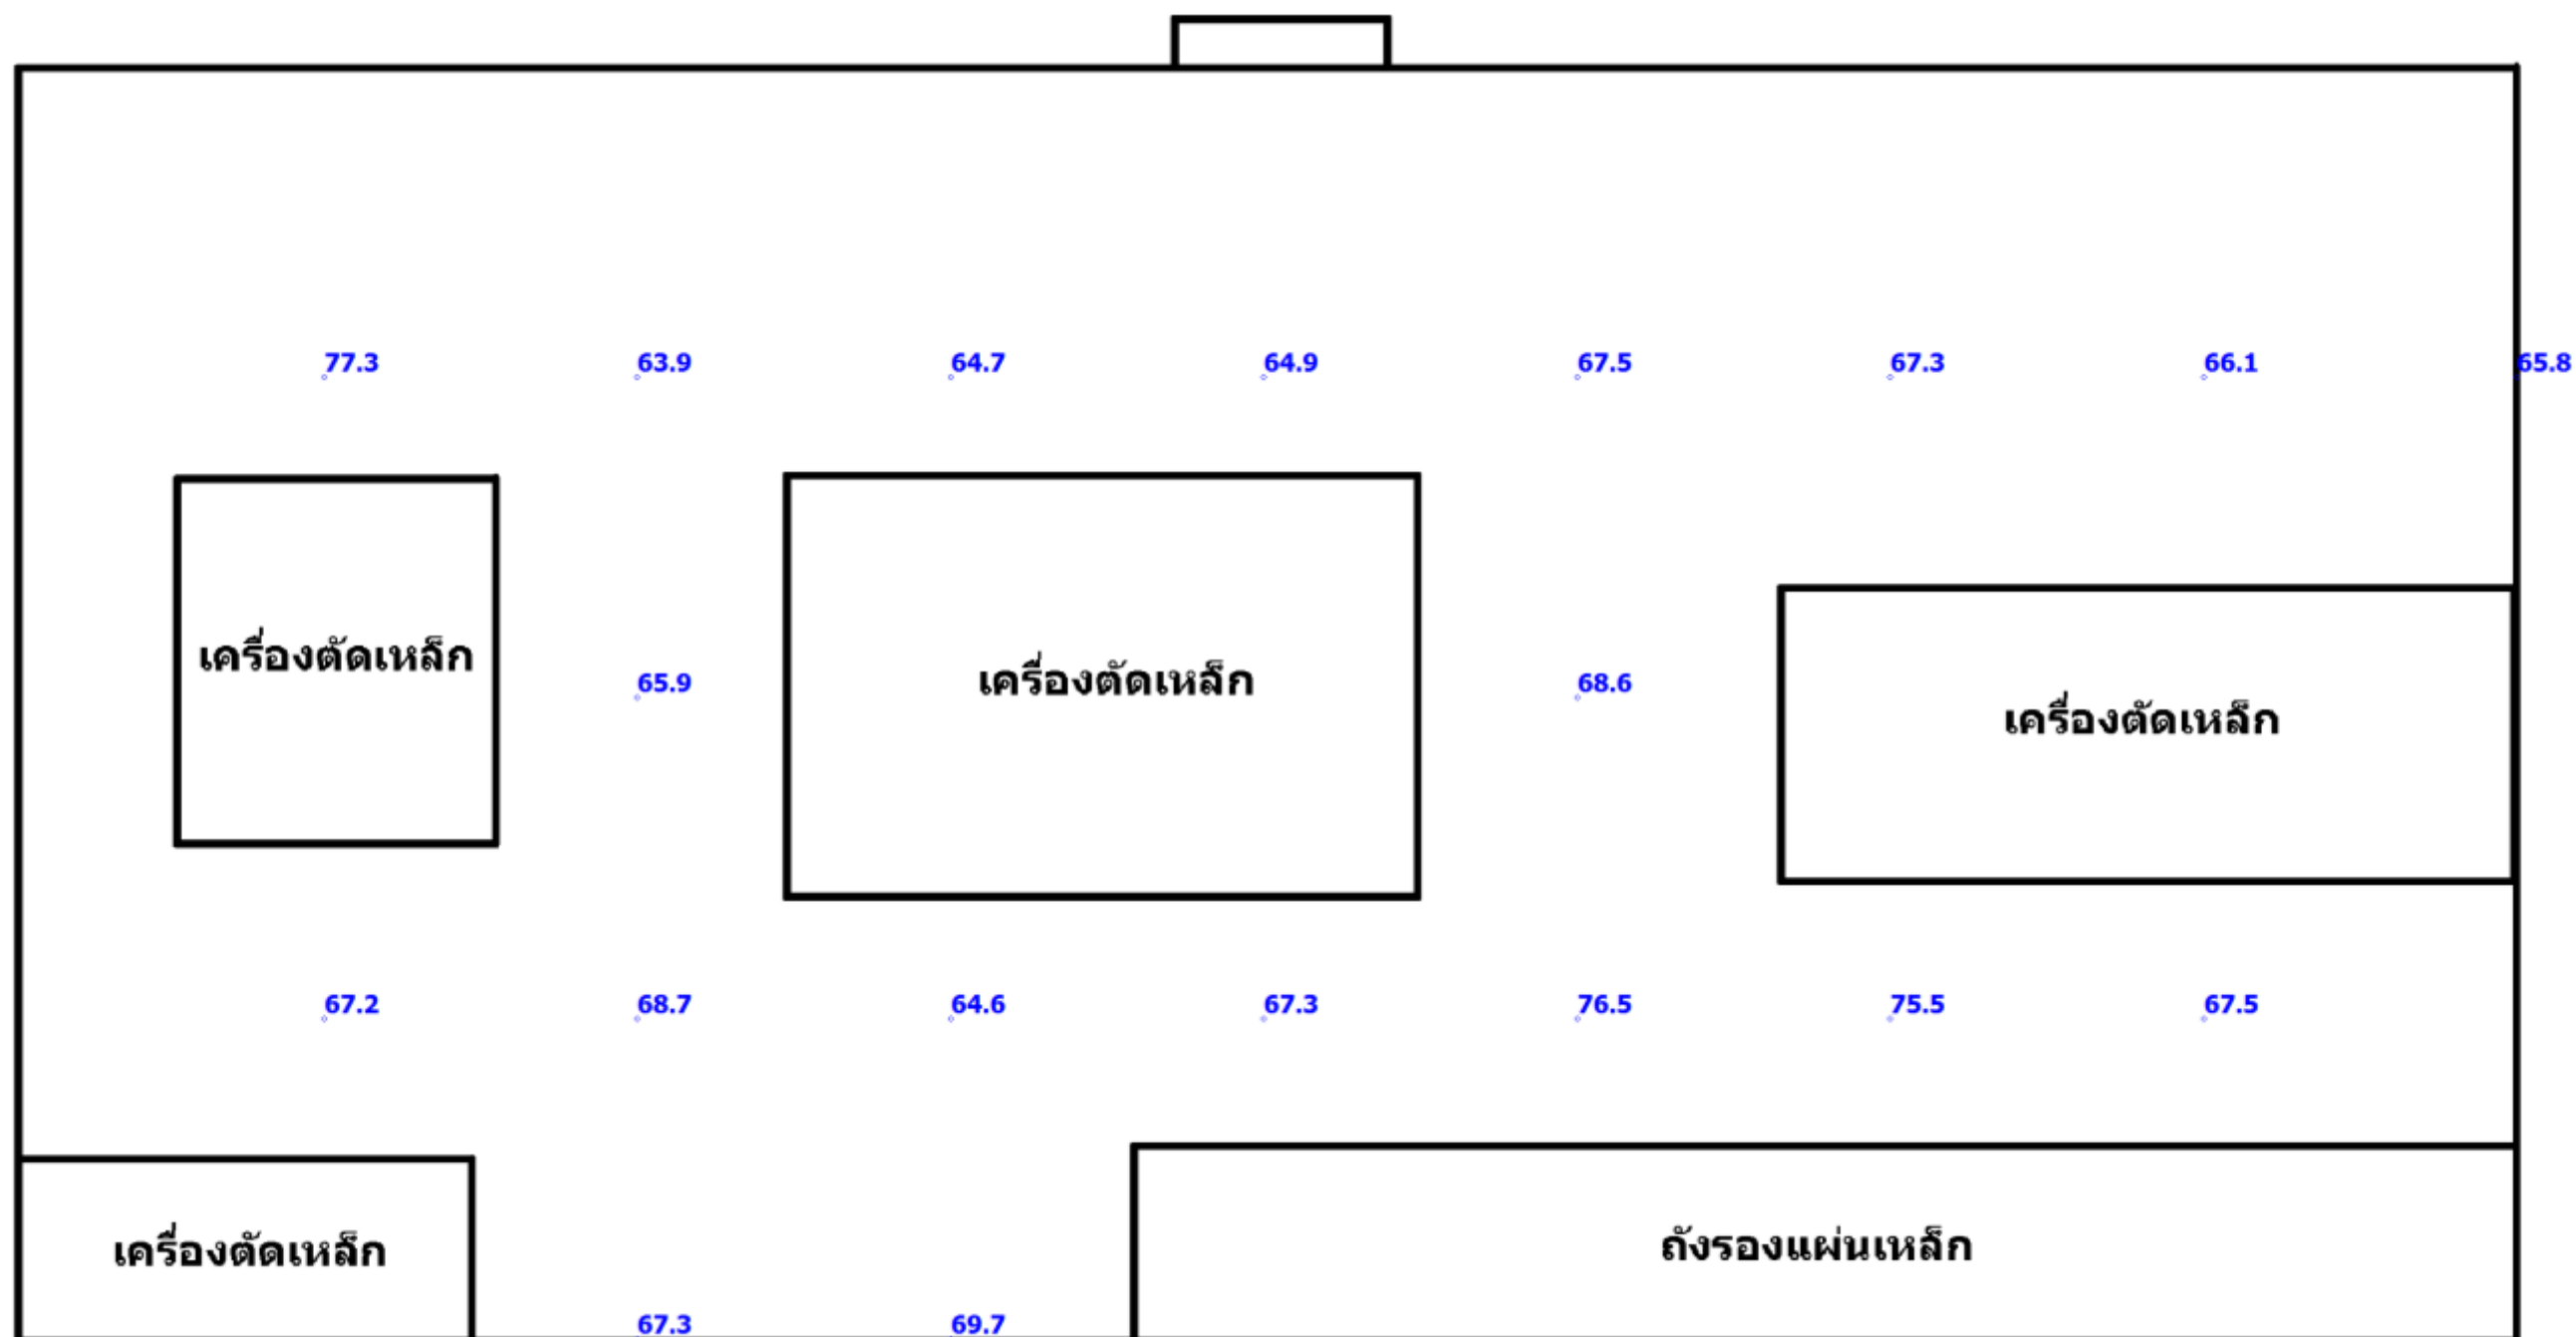
Title : Noise Contour (Plot)
Area : บริเวณห้อง CUTTING ROOM
Company : NS-Siam United Steel Co., Ltd. (Plant 1)
Date : August 7, 2019

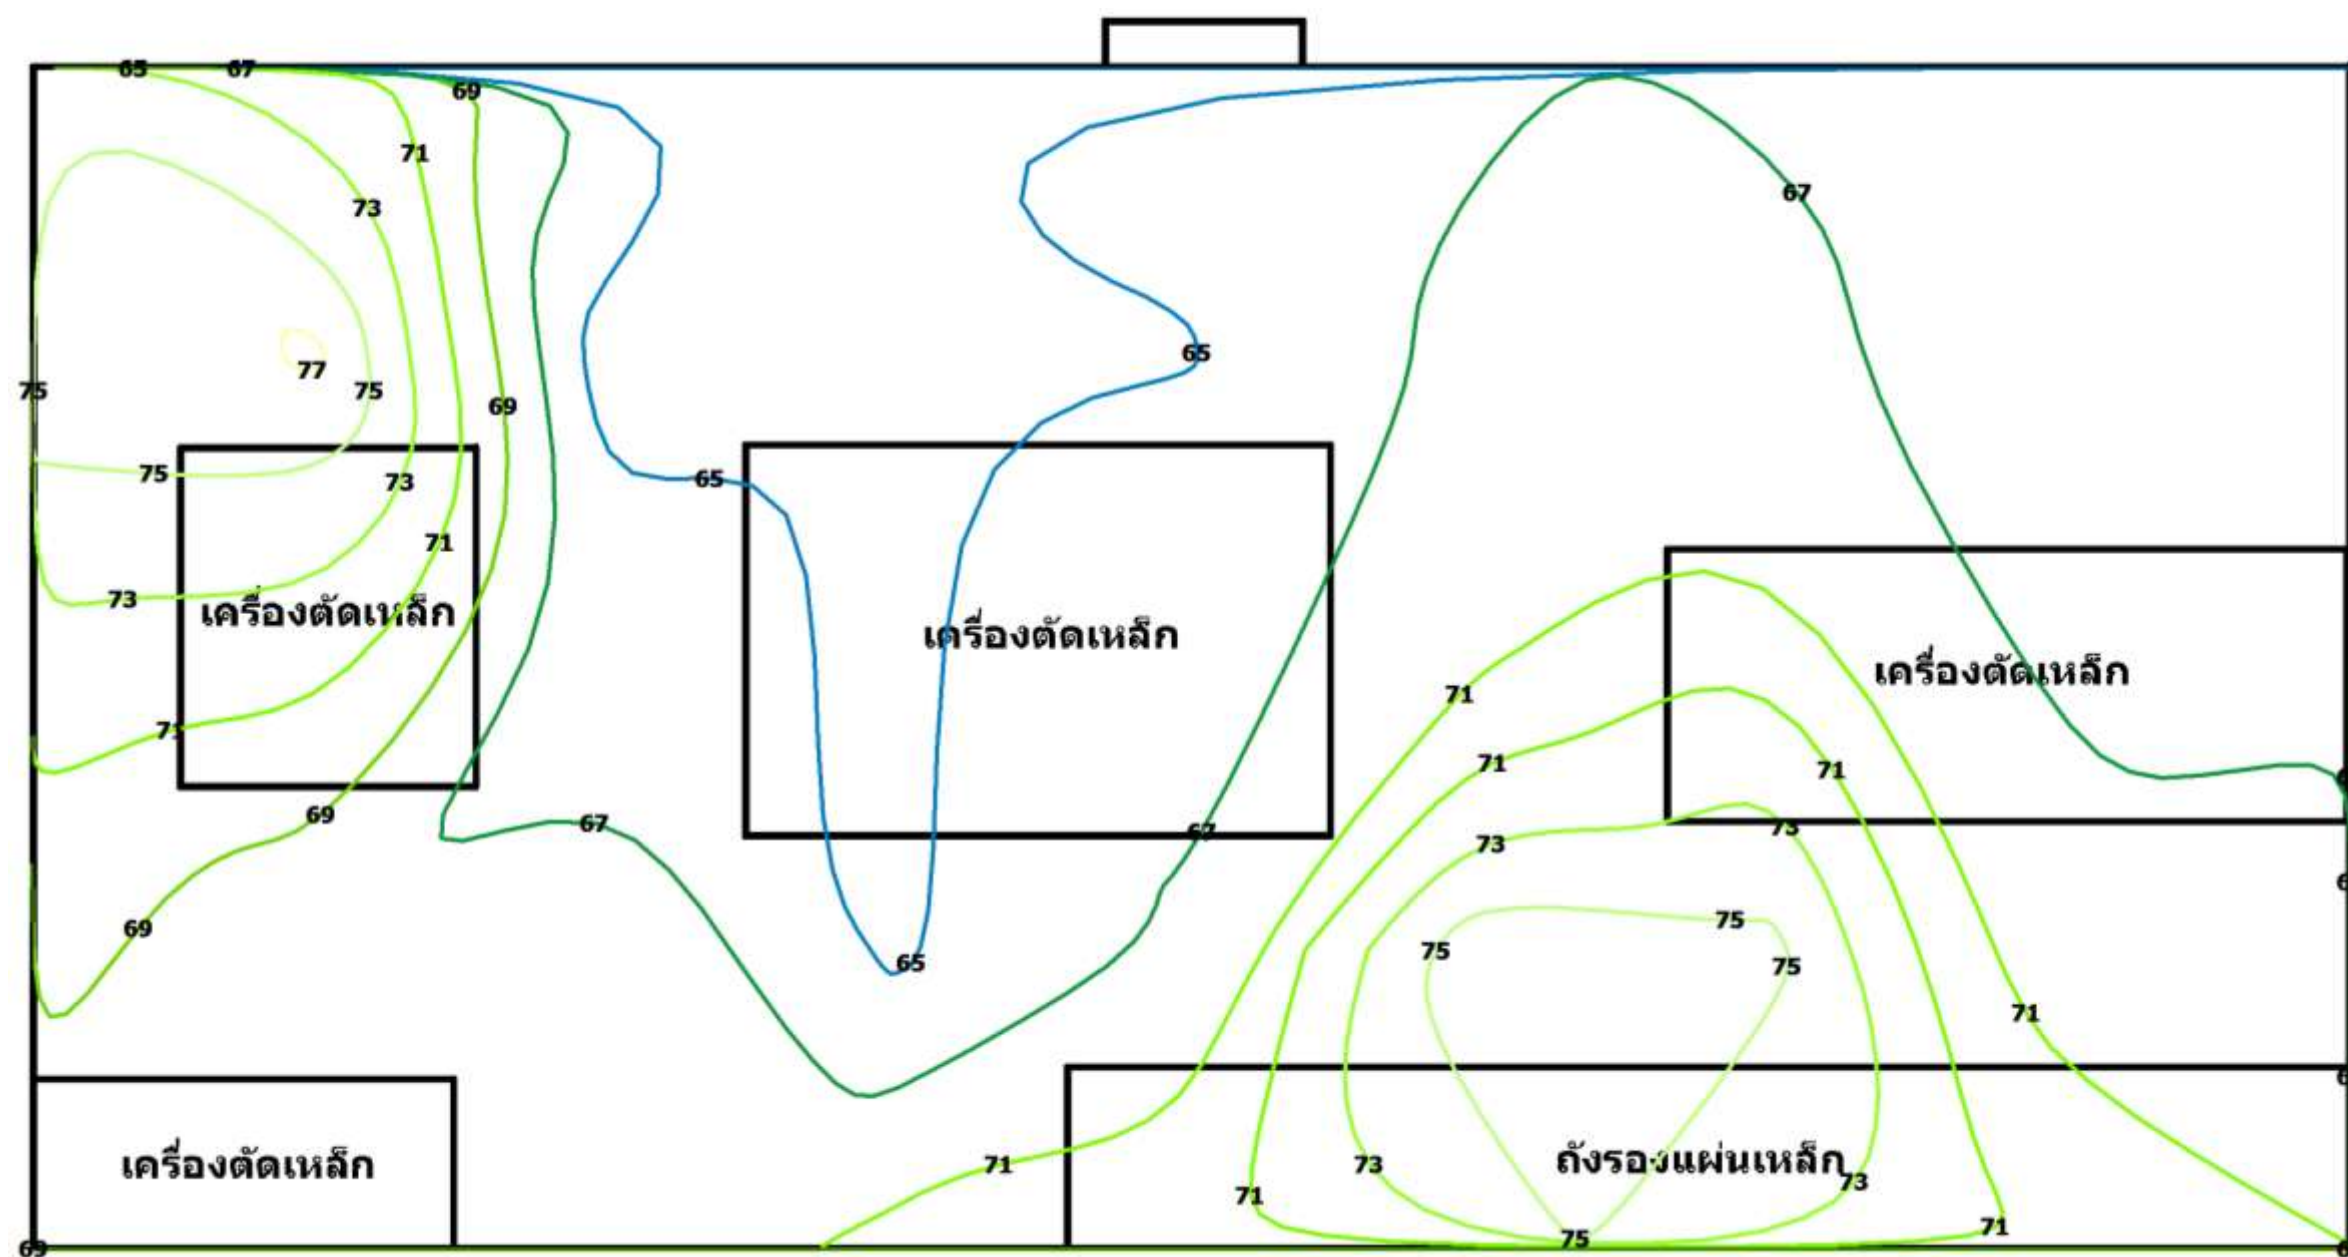
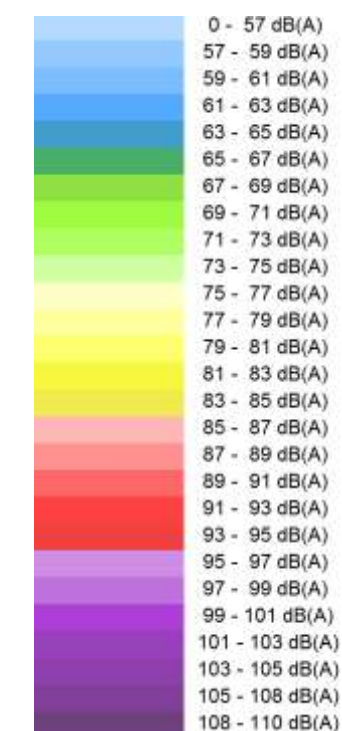
Title : Noise Contour (Line)
 Area : บริเวณห้อง CUTTING ROOM
 Company : NS-Siam United Steel Co., Ltd. (Plant 1)
 Date : August 7, 2019

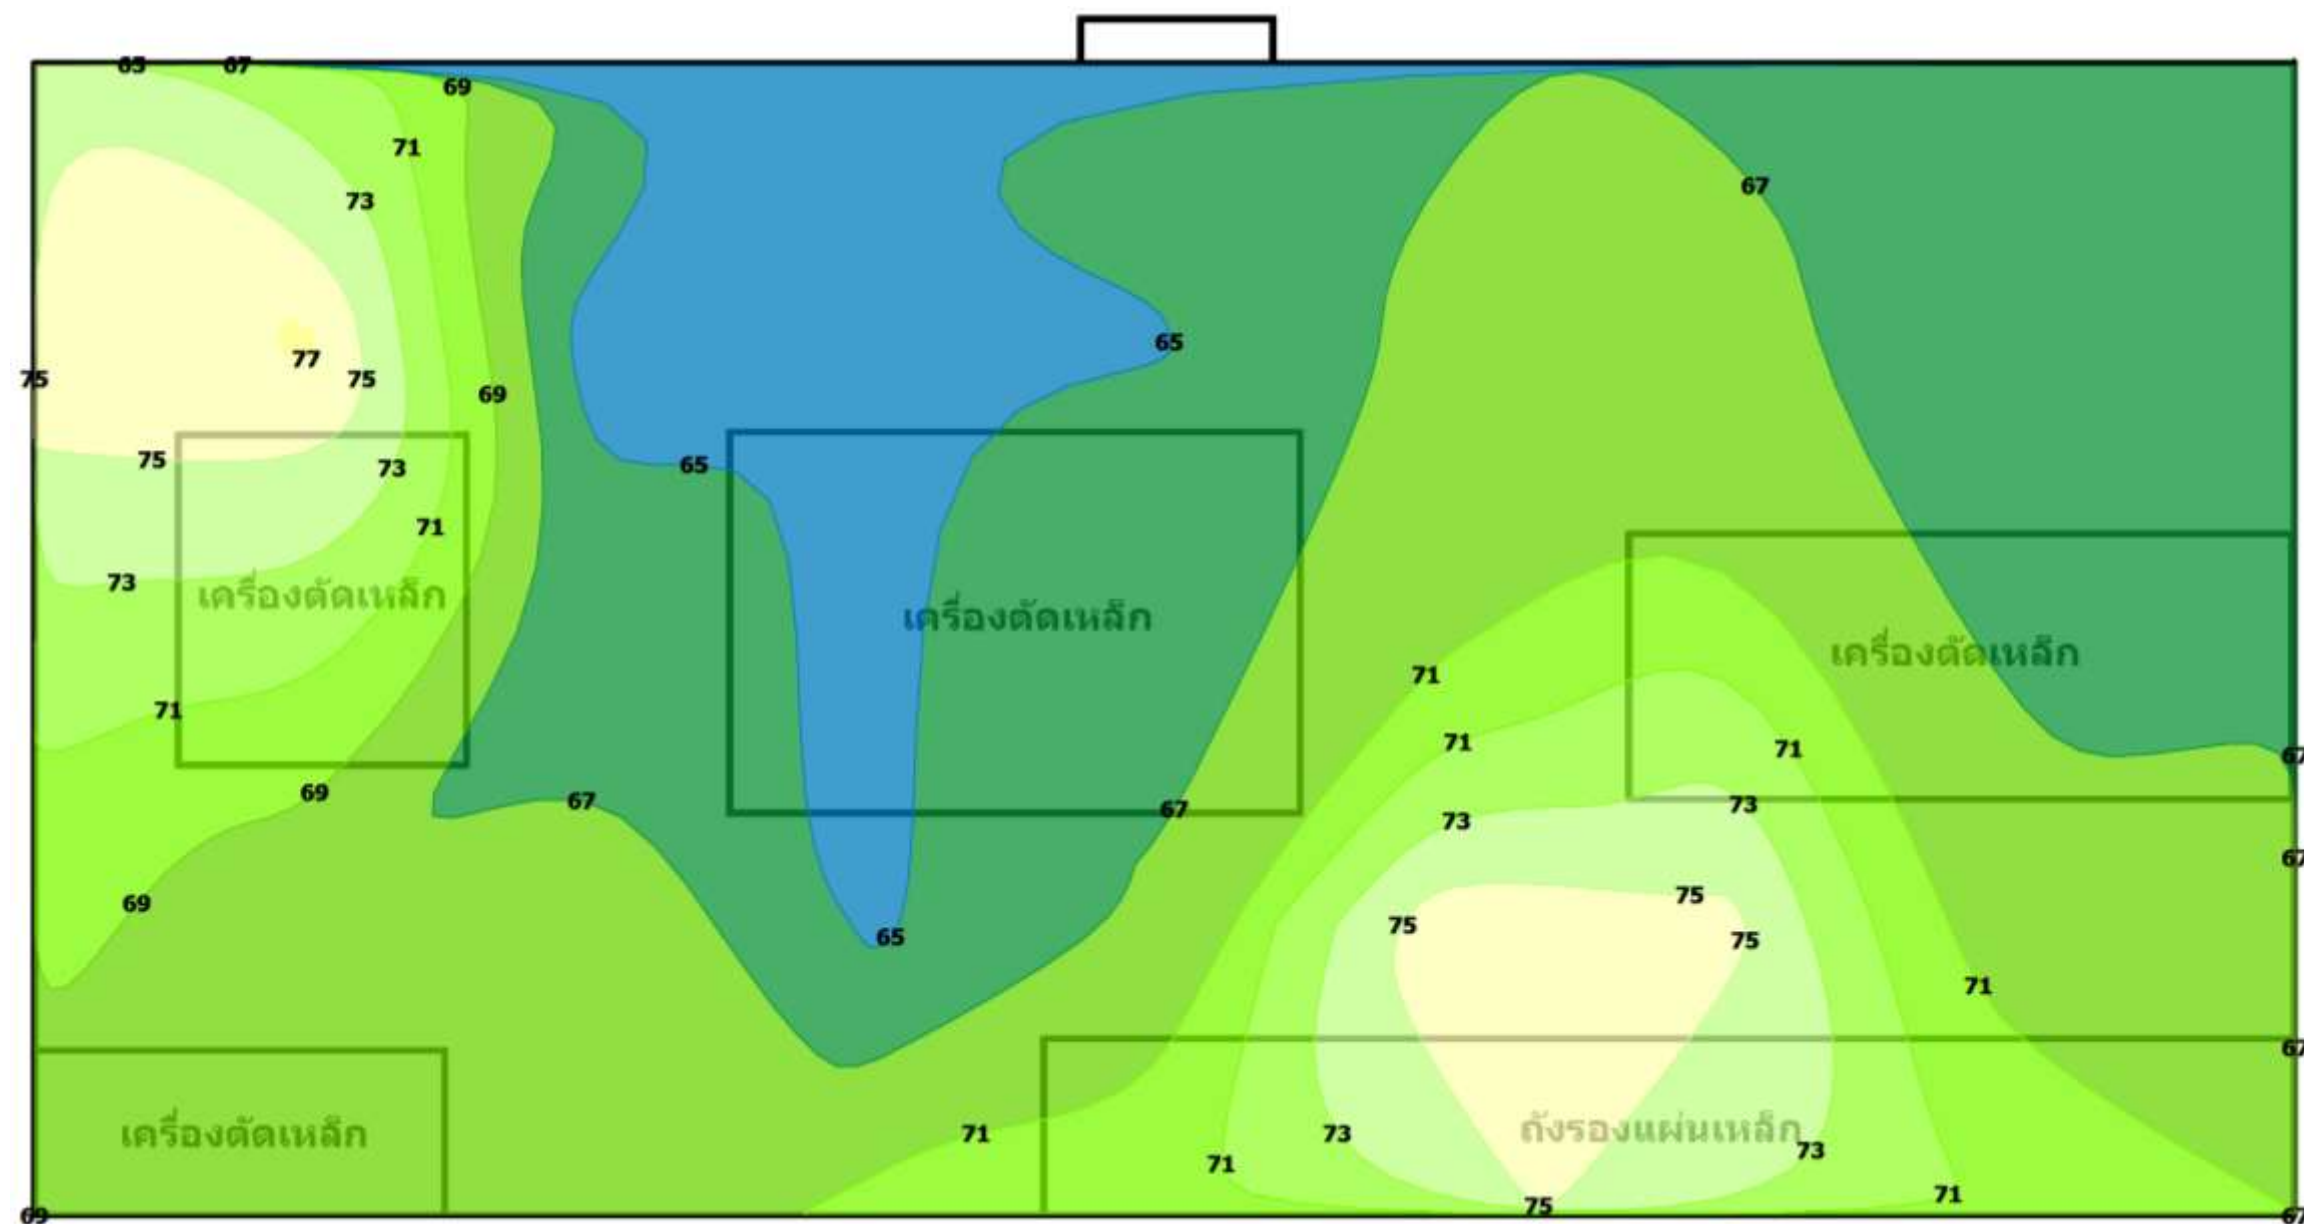
Title : Noise Contour (Fill)
 Area : บริเวณห้อง CUTTING ROOM
 Company : NS-Siam United Steel Co., Ltd. (Plant 1)
 Date : August 7, 2019

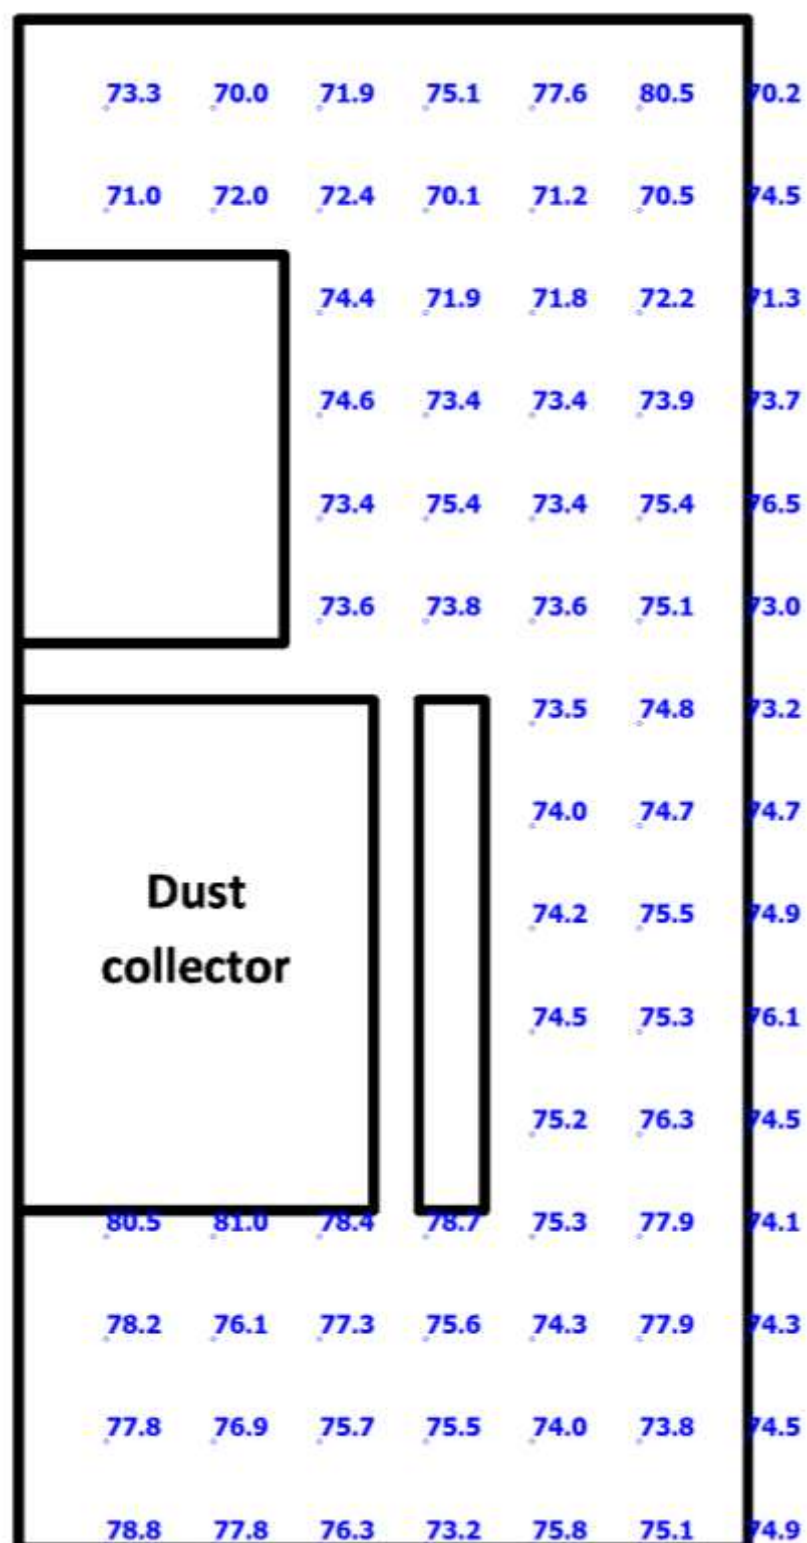
Title : Noise Contour (Plot)
 Area : บริเวณ Dust Collector นอกอาคารรอบๆเครื่อง
 Company : NS-Siam United Steel Co., Ltd. (Plant 1)
 Date : August 8, 2019
