Title : Noise Contour (Line)
 Area : บริเวณ ARP รอบๆบริเวณ Plant
 Company : NS-Siam United Steel Co., Ltd. (Plant 1)
 Date : August 7, 2019

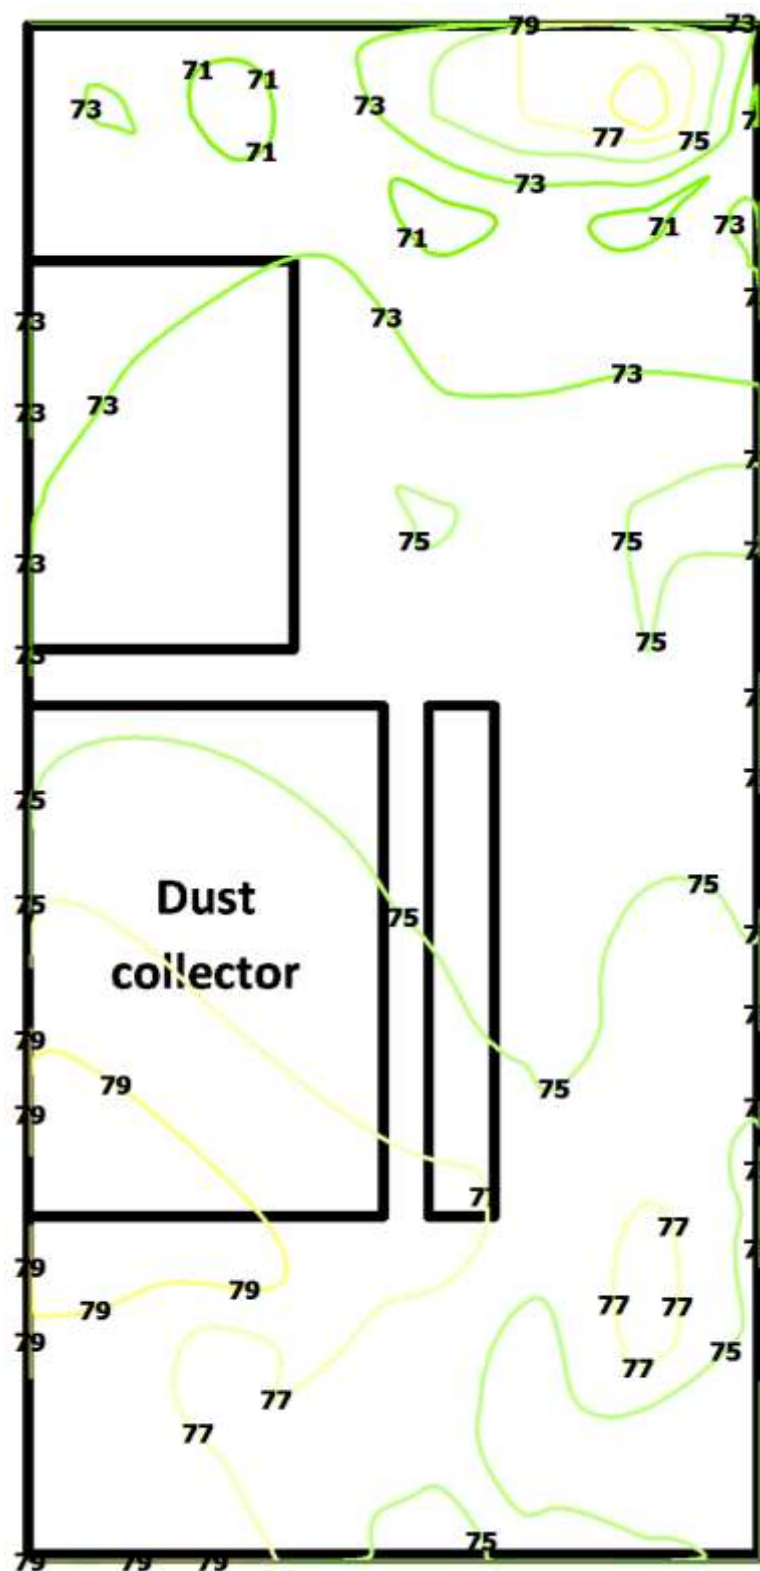
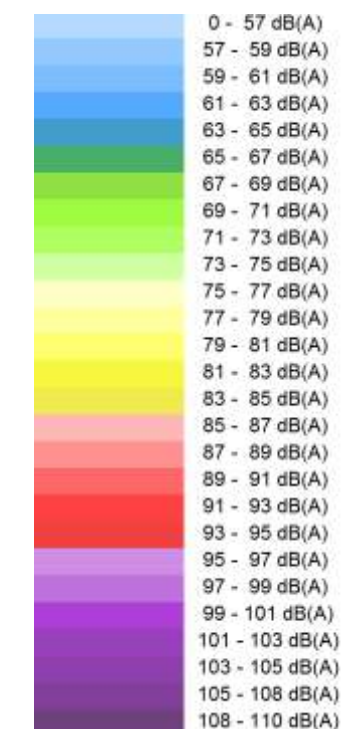
Title : Noise Contour (Line)
 Area : บริเวณ Dust Collector นอกอาคารรอบๆเครื่อง
 Company : NS-Siam United Steel Co., Ltd. (Plant 1)
 Date : August 8, 2019

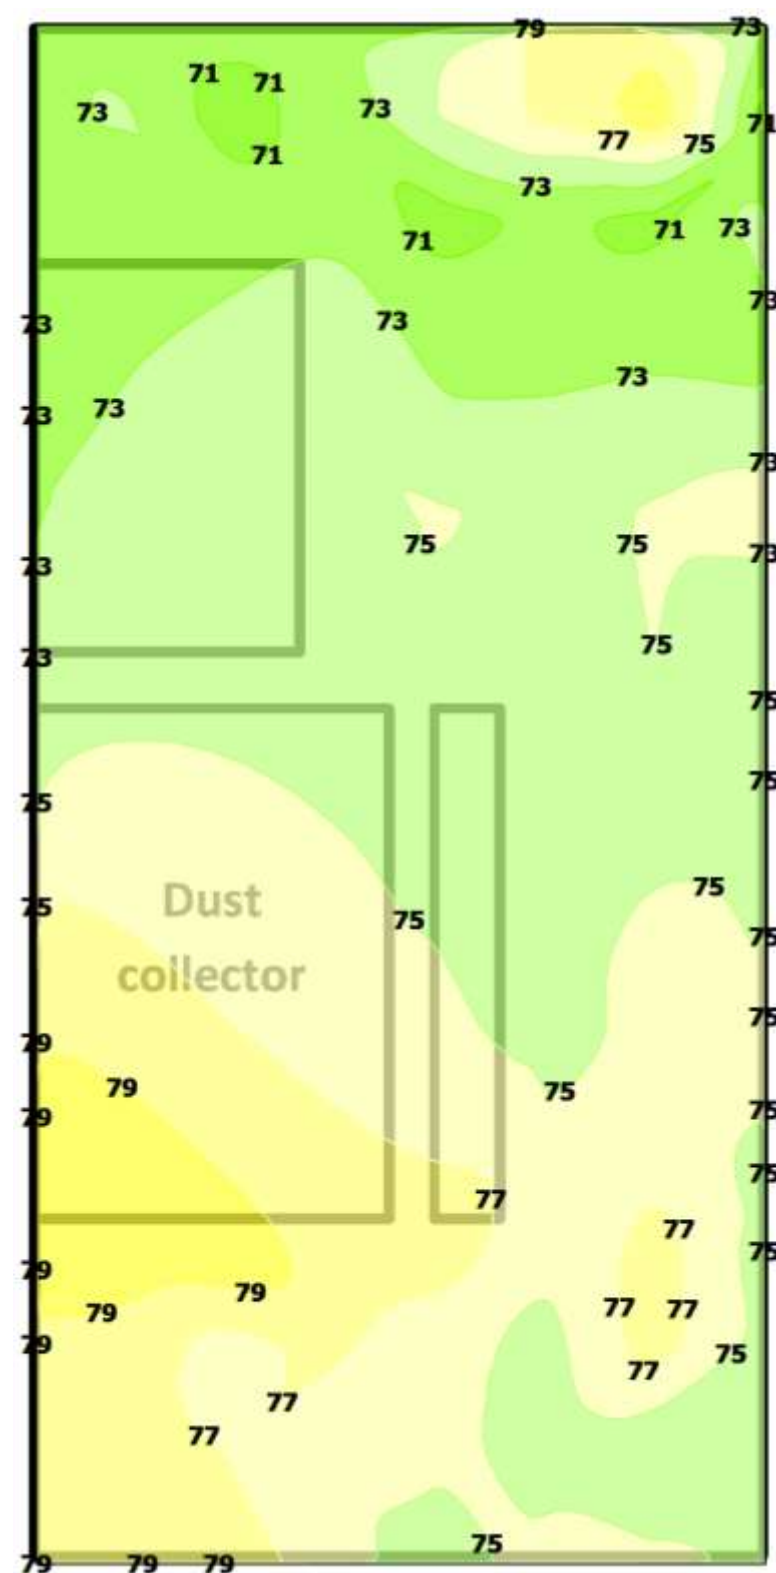
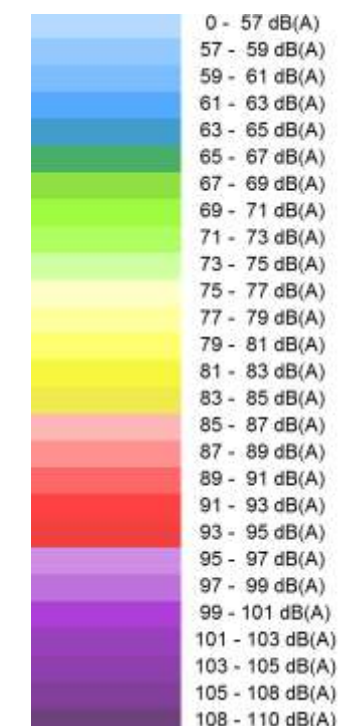
Title : Noise Contour (Fill)
 Area : บริเวณ Dust Collector นอกอาคารรอบๆเครื่อง
 Company : NS-Siam United Steel Co., Ltd. (Plant 1)
 Date : August 8, 2019

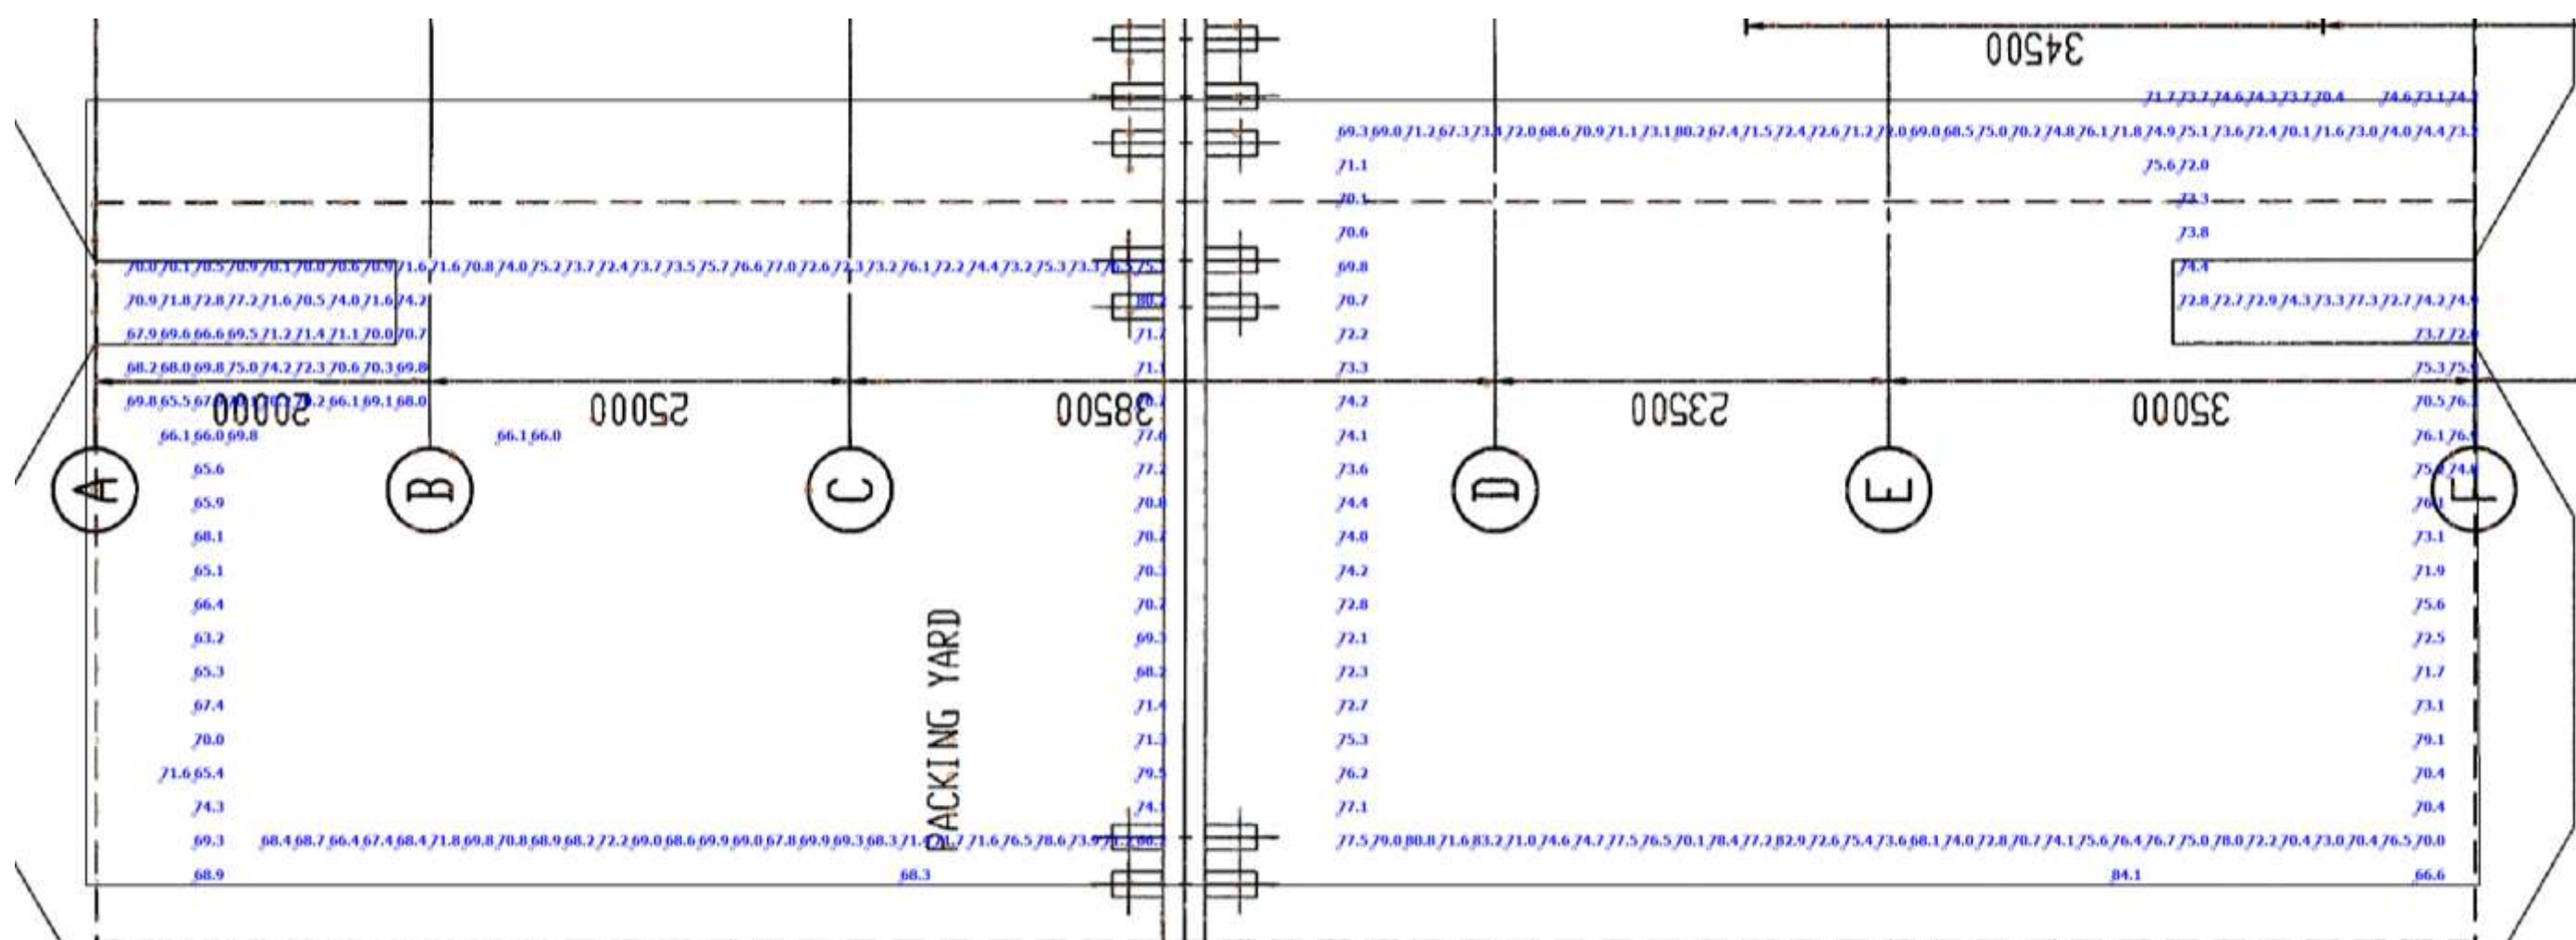
Title : Noise Contour (Plot)
Area : บริเวณ Shipping Yard (1)
Company : NS-Siam United Steel Co., Ltd. (Plant 1)
Date : August 8, 2019

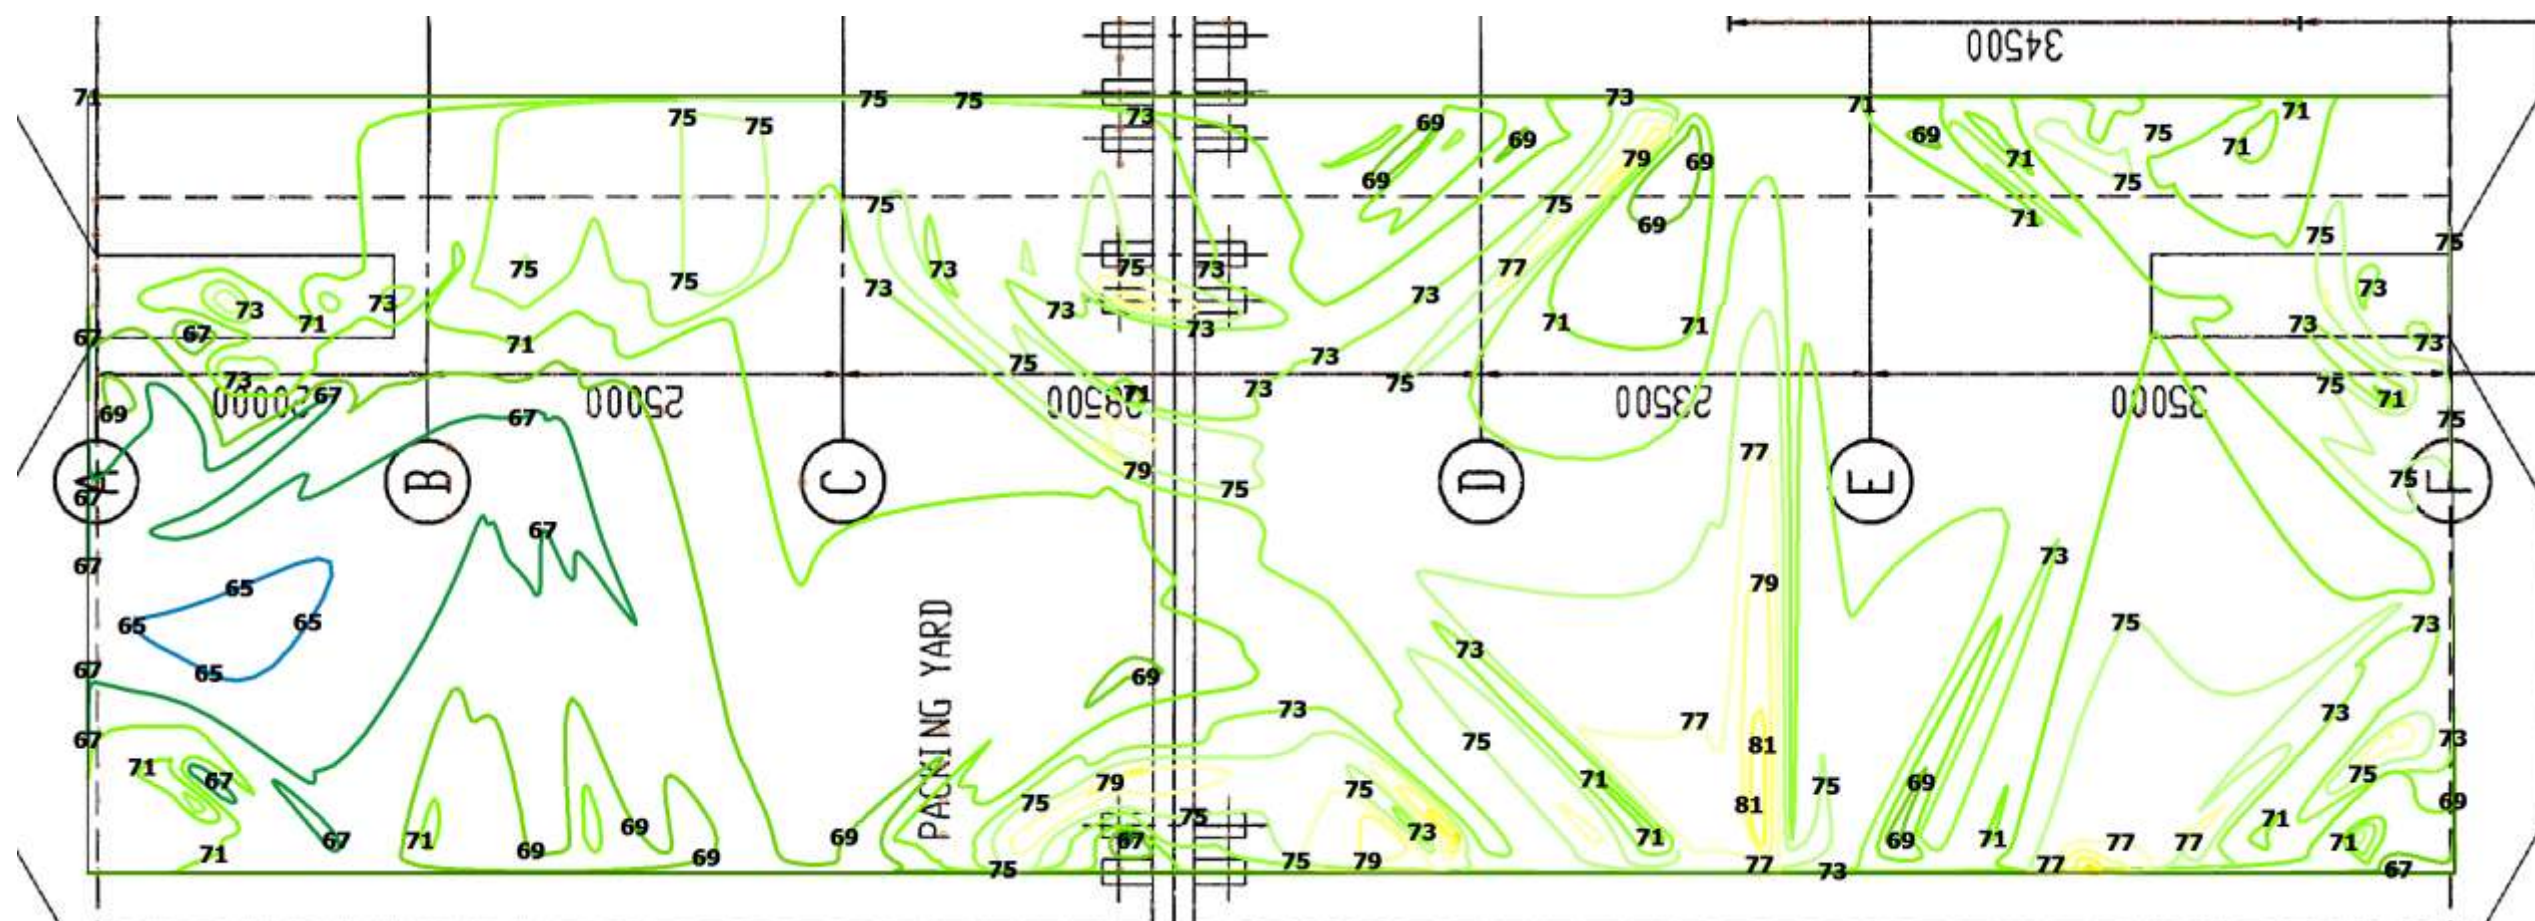
Title : Noise Contour (Line)
 Area : บริเวณ Shipping Yard (1)
 Company : NS-Siam United Steel Co., Ltd. (Plant 1)
 Date : August 8, 2019

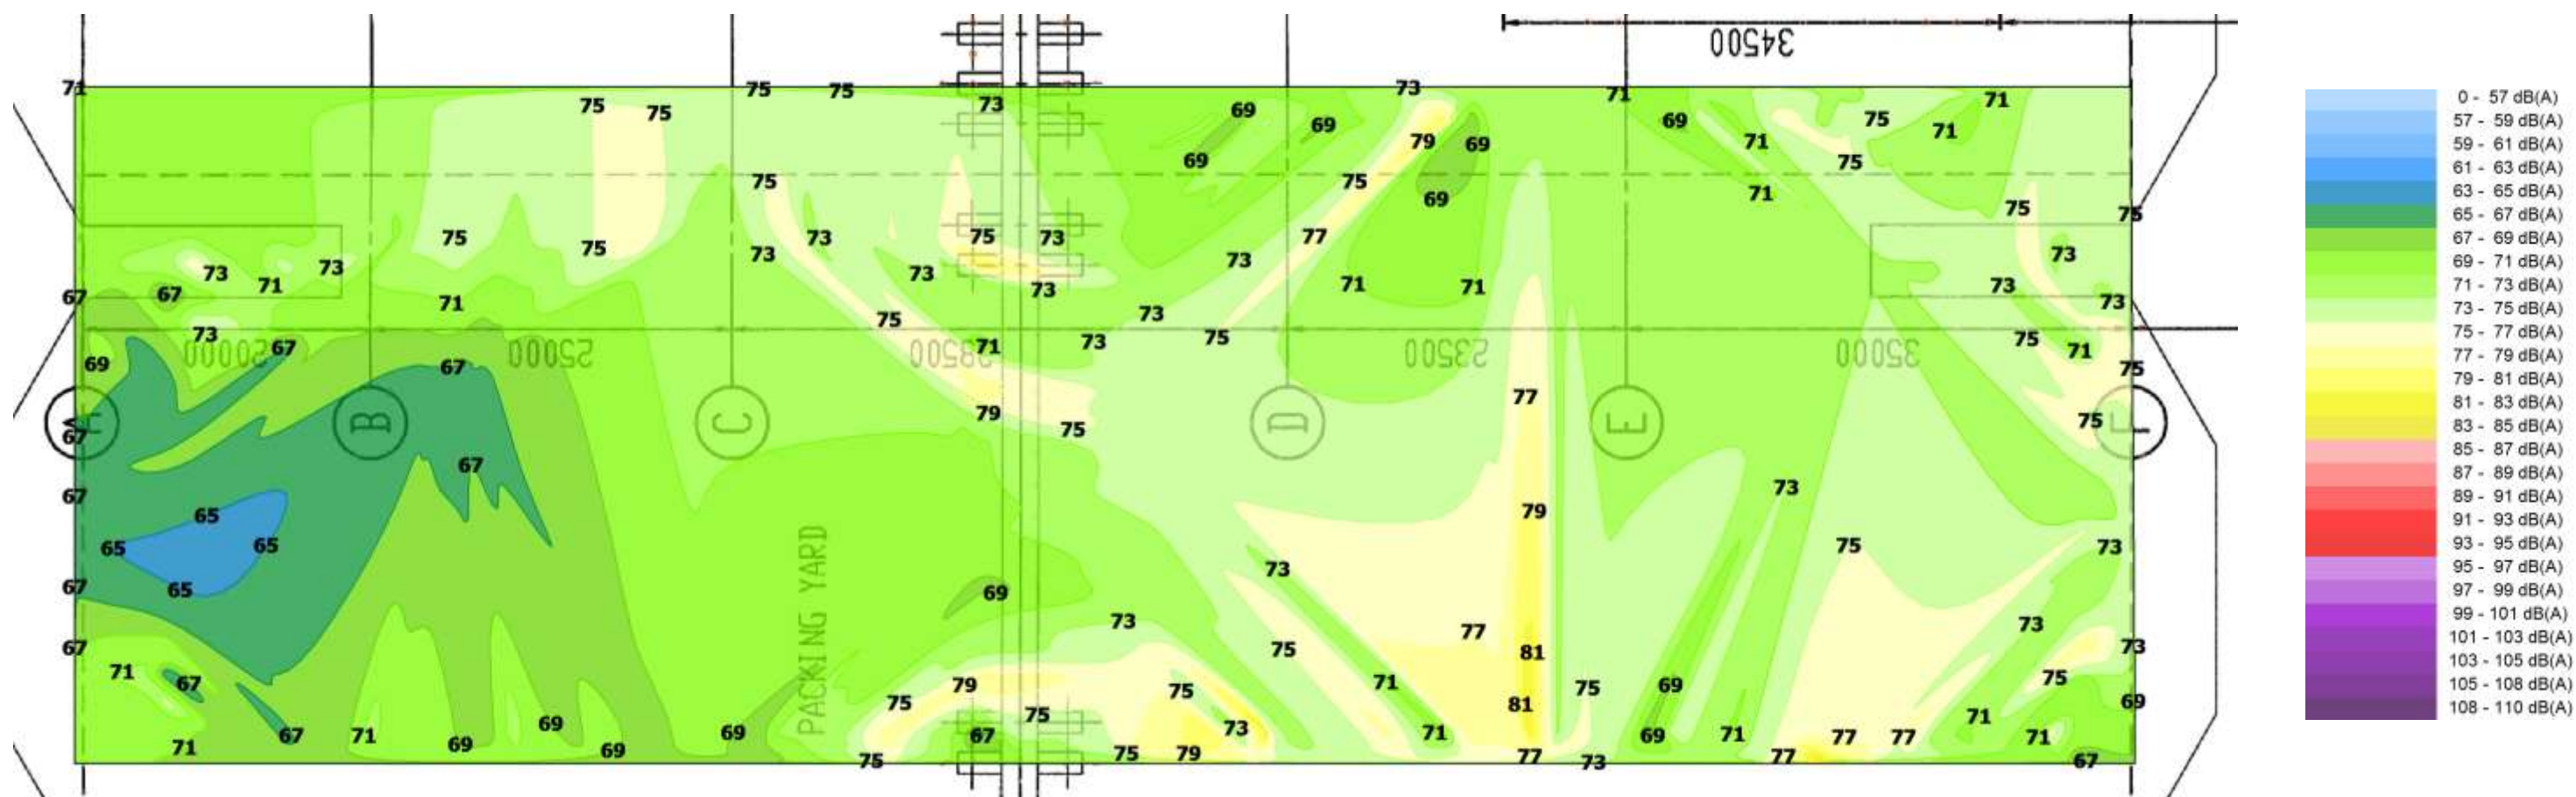
Title : Noise Contour (Fill)
 Area : บริเวณ Shipping Yard (1)
 Company : NS-Siam United Steel Co., Ltd. (Plant 1)
 Date : August 8, 2019

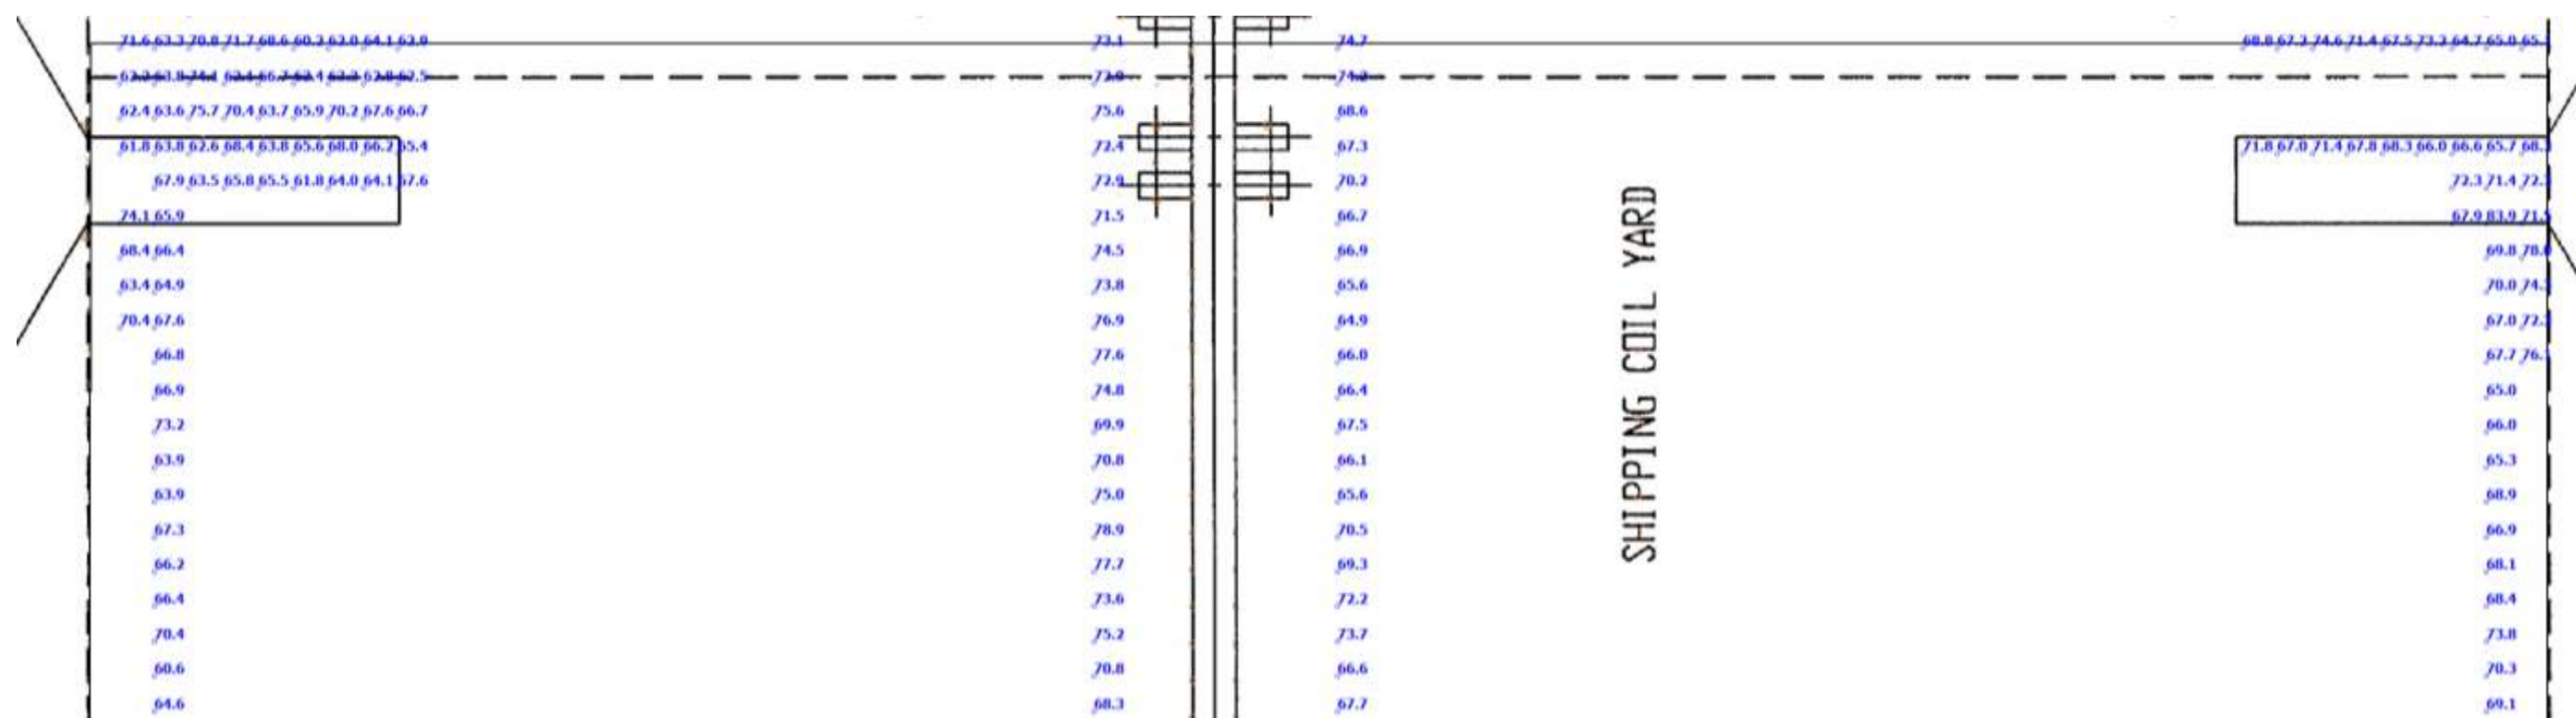
Title : Noise Contour (Plot)
 Area : บริเวณ Shipping Yard (2)
 Company : NS-Siam United Steel Co., Ltd. (Plant 1)
 Date : August 8, 2019

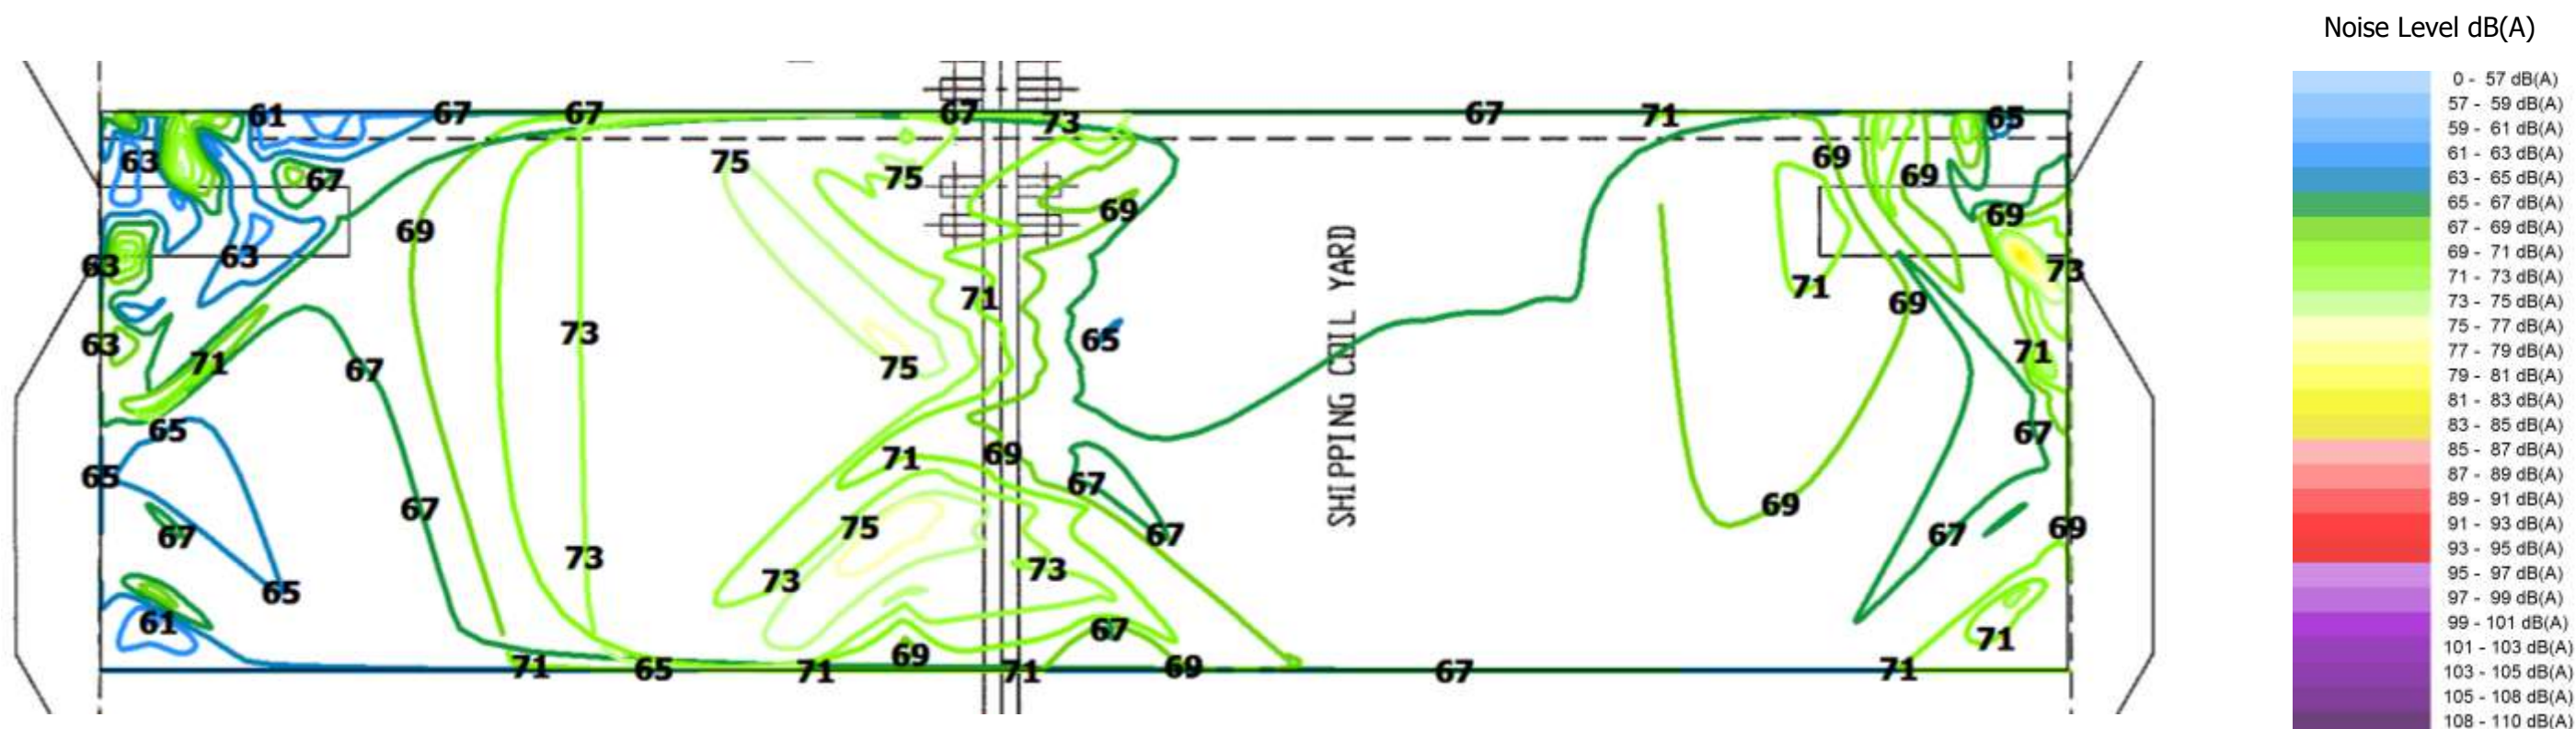
Title : Noise Contour (Line)
 Area : บริเวณ Shipping Yard (2)
 Company : NS-Siam United Steel Co., Ltd. (Plant 1)
 Date : August 8, 2019

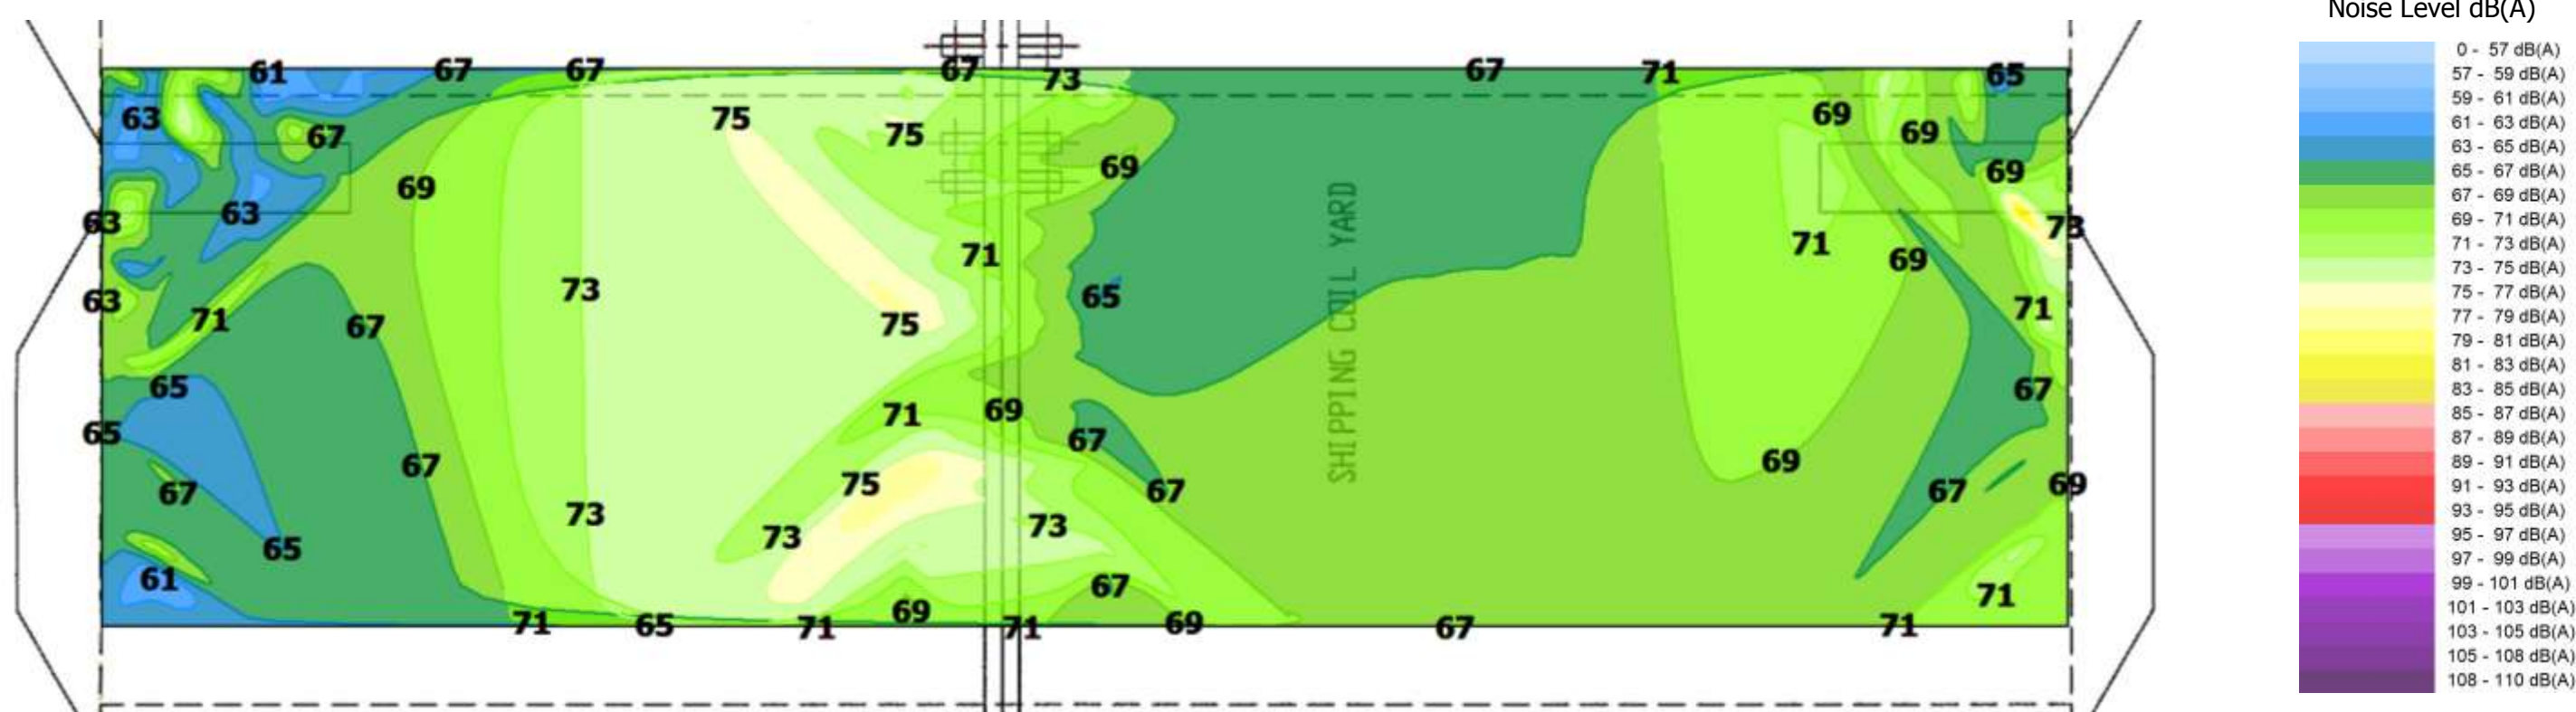
Title : Noise Contour (Fill)
 Area : บริเวณ Shipping Yard (2)
 Company : NS-Siam United Steel Co., Ltd. (Plant 1)
 Date : August 8, 2019

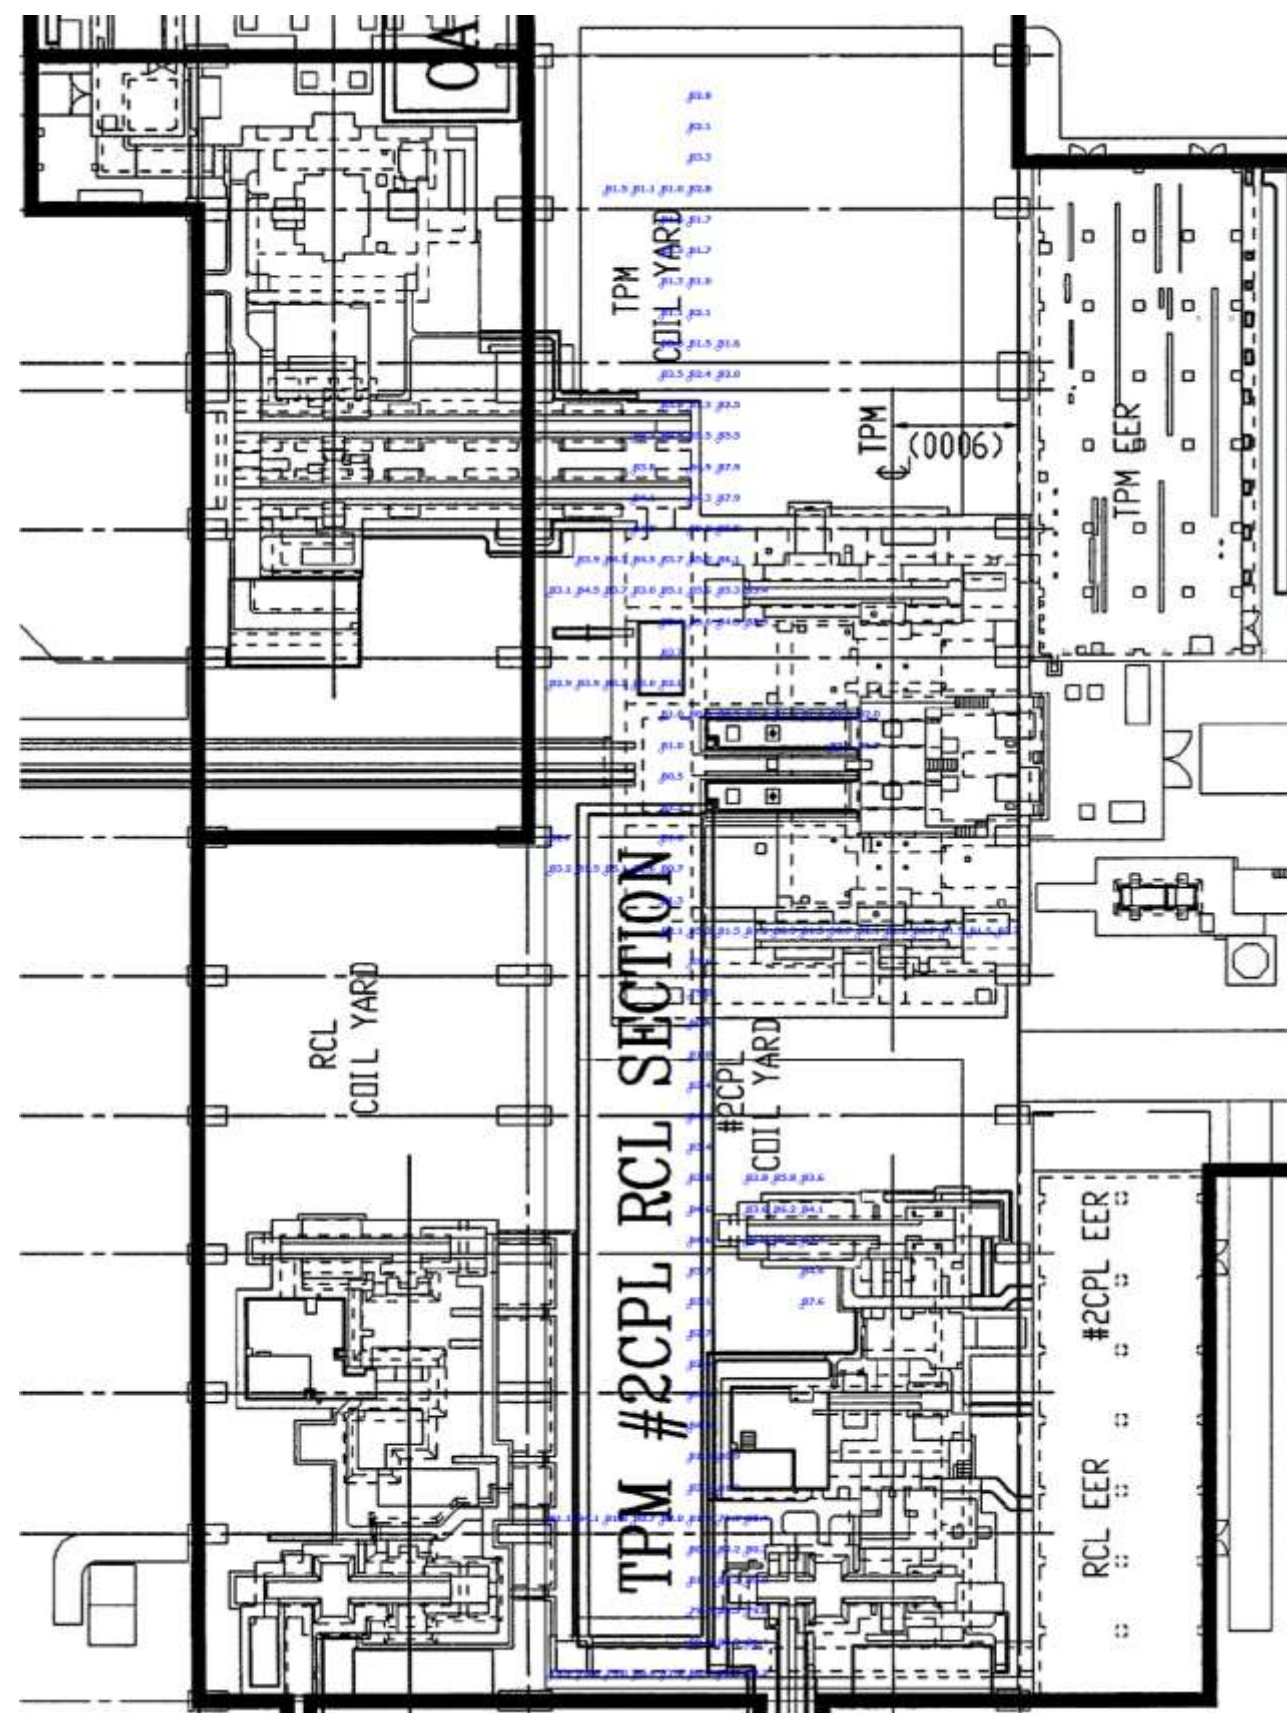
Title : Noise Contour (Plot)
 Area : บริเวณ 2CPL-Cr + TPM
 Company : NS-Siam United Steel Co., Ltd. (Plant 1)
 Date : August 8, 2019

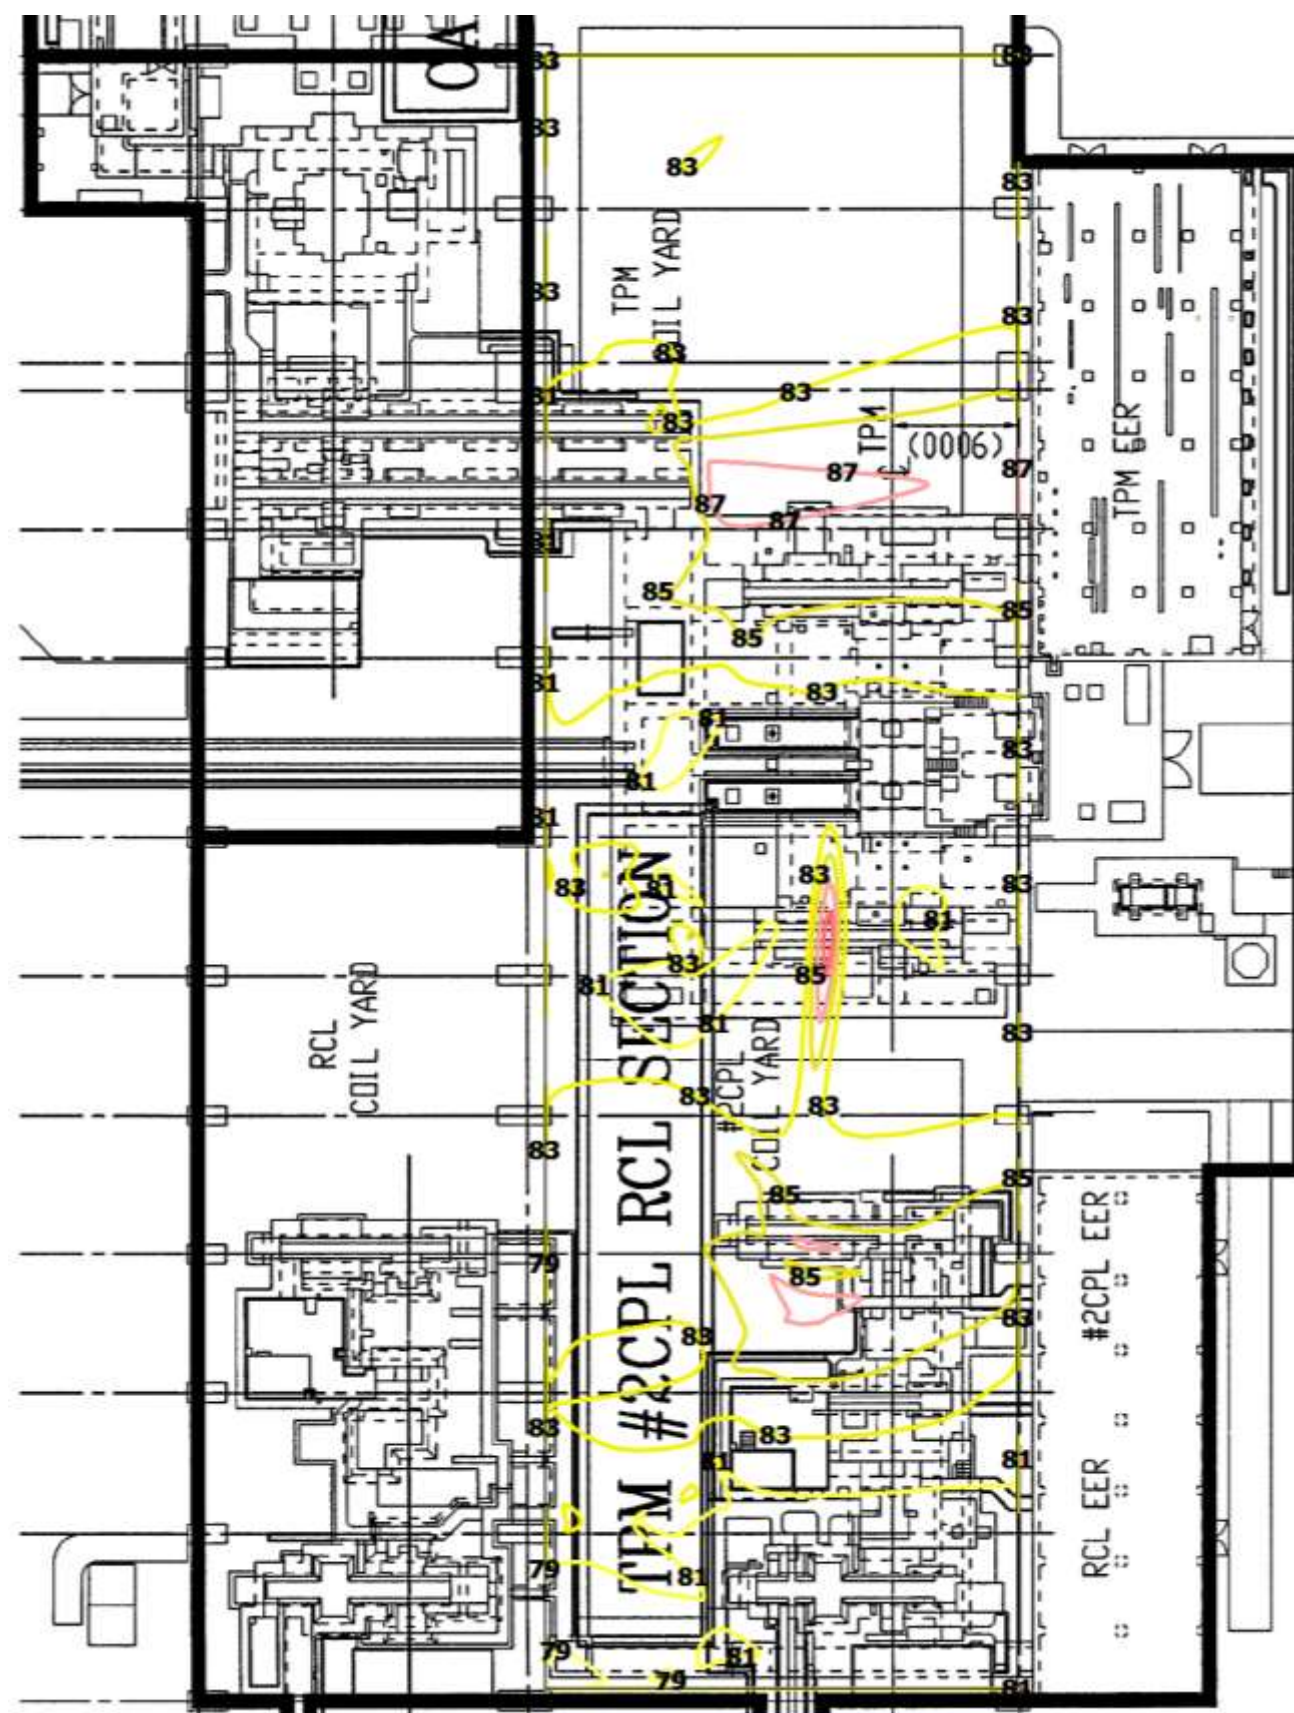
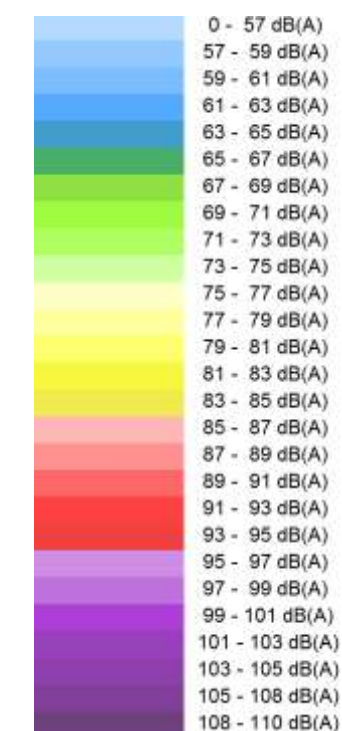
Title : Noise Contour (Line)
 Area : บริเวณ 2CPL-Cr + TPM
 Company : NS-Siam United Steel Co., Ltd. (Plant 1)
 Date : August 8, 2019

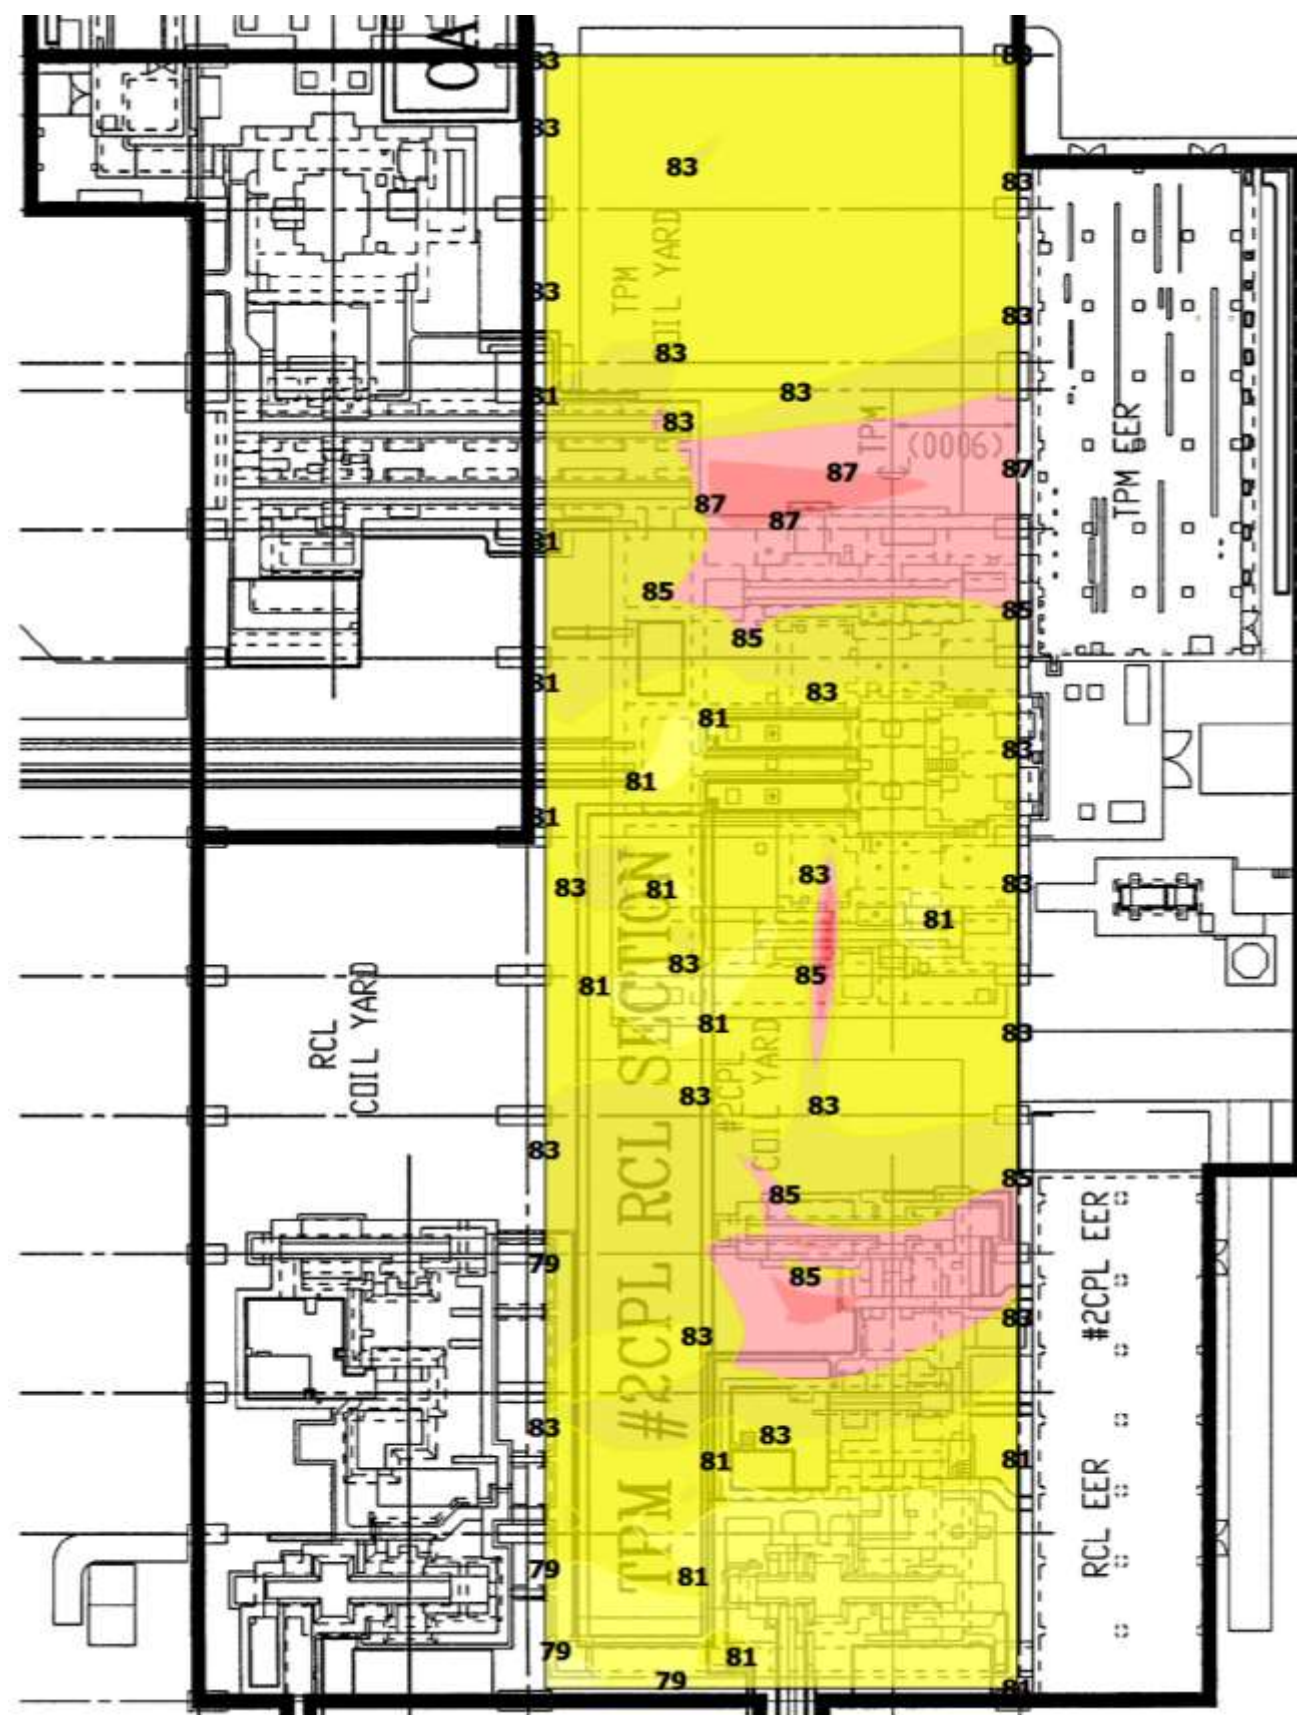
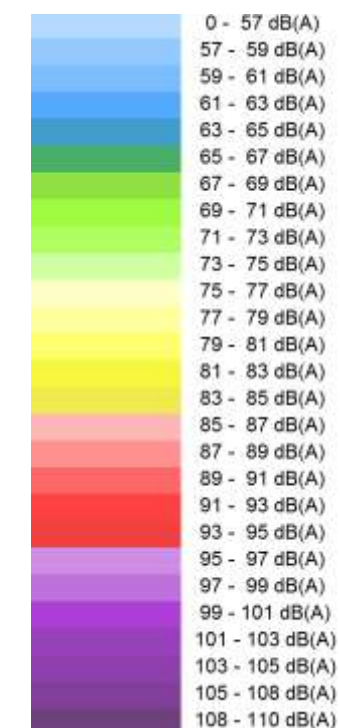
Title : Noise Contour (Fill)
 Area : บริเวณ 2CPL-Cr + TPM
 Company : NS-Siam United Steel Co., Ltd. (Plant 1)
 Date : August 8, 2019
