Title : Noise Contour (Line)
 Area : บริเวณ ARP รอบๆบริเวณ Plant
 Company : NS-Siam United Steel Co., Ltd. (Plant 1)
 Date : August 7, 2019

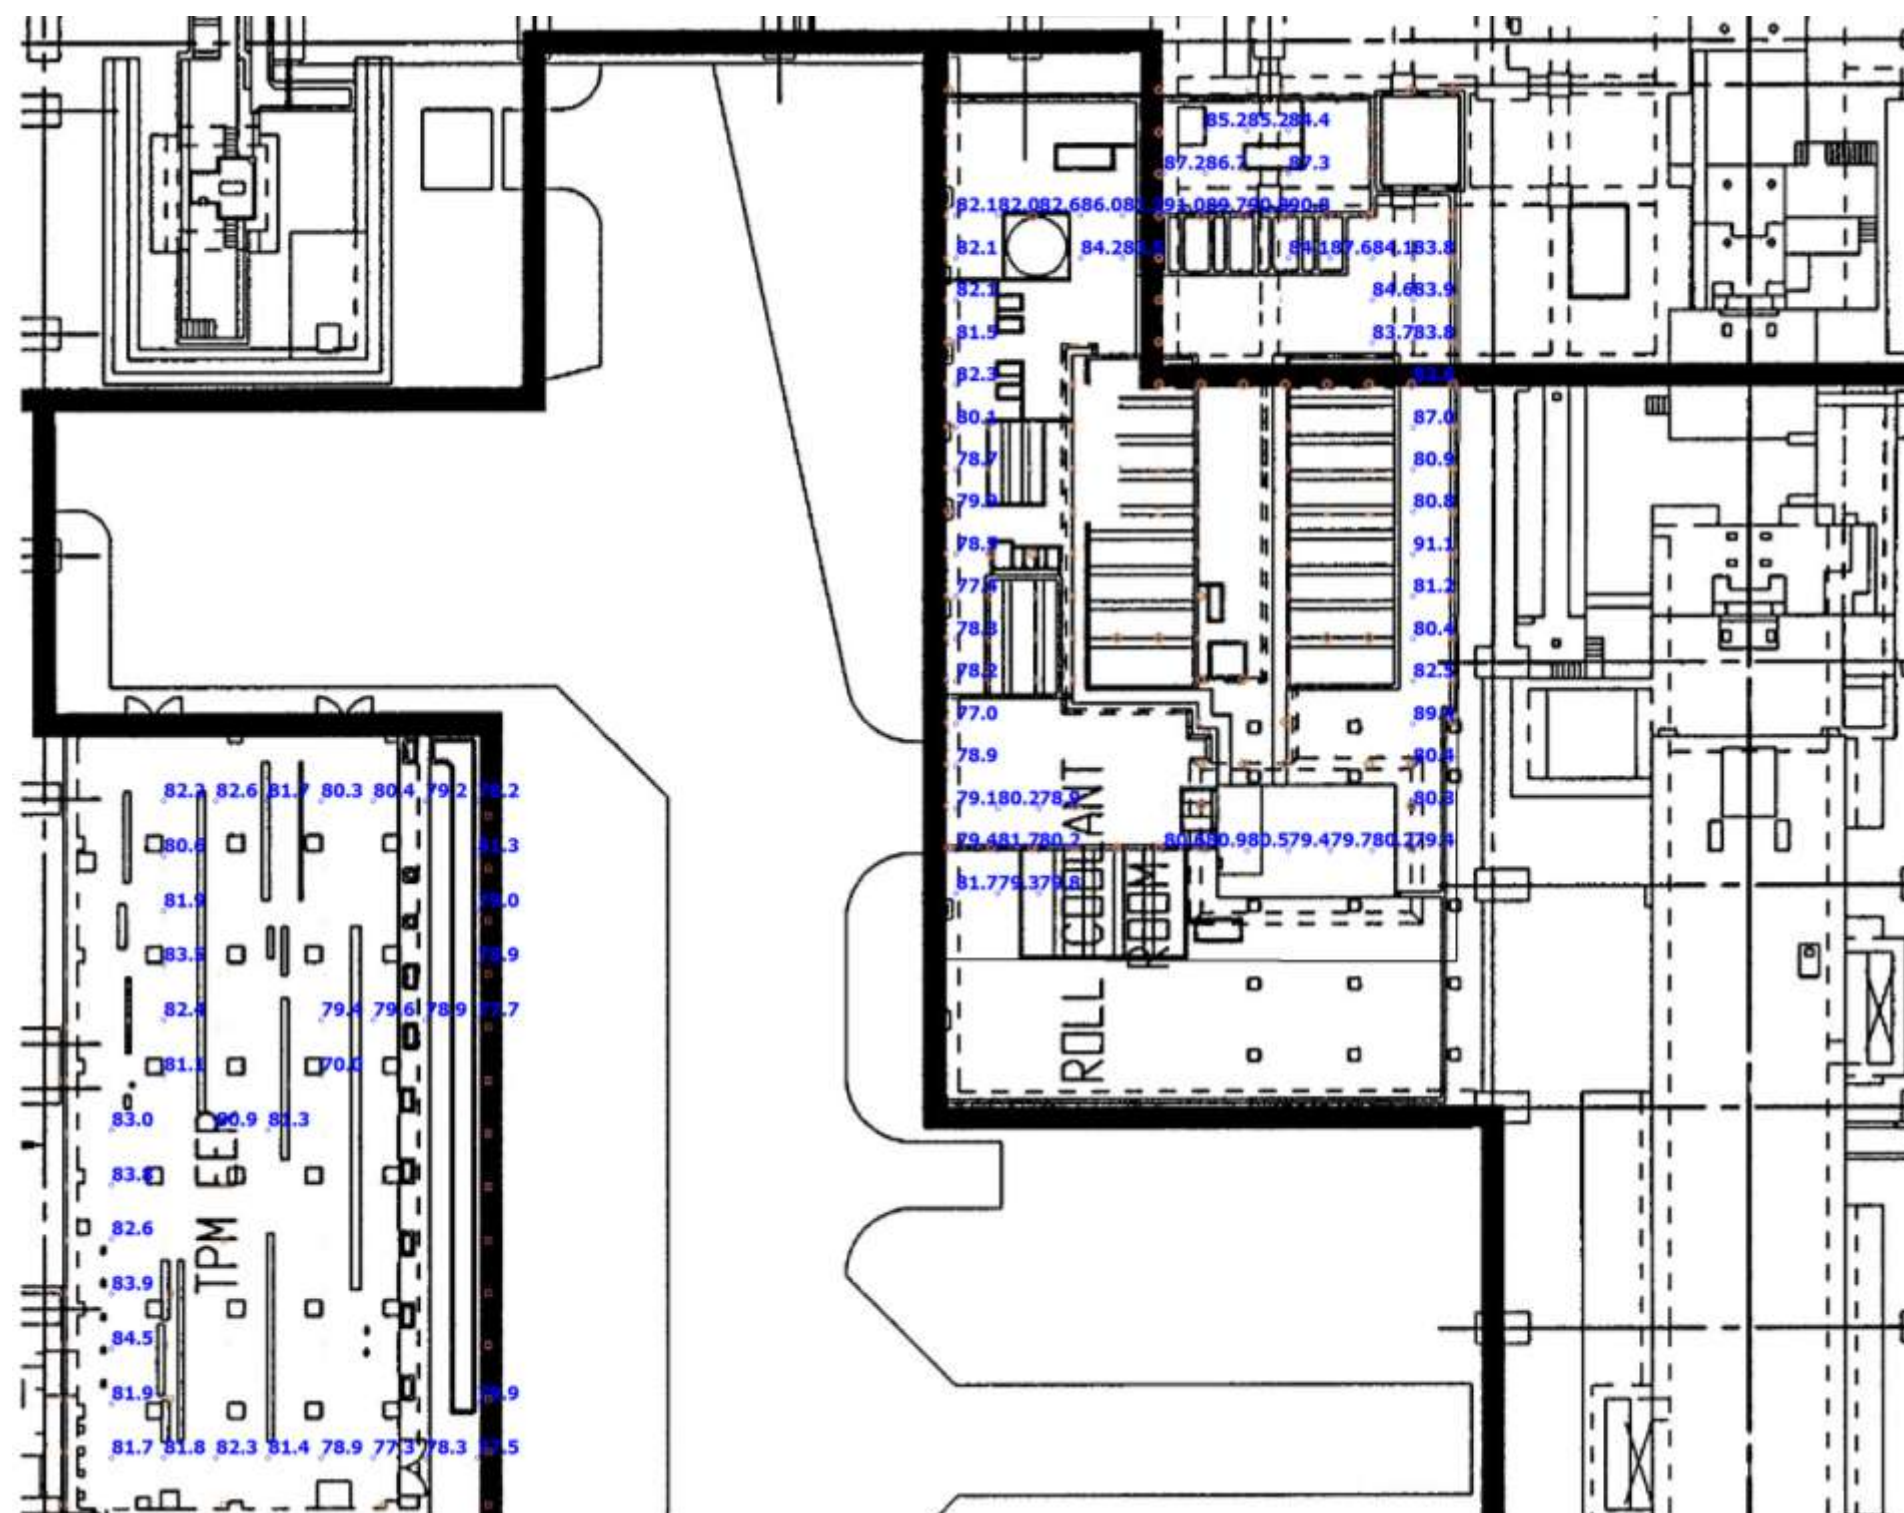
Title : Noise Contour (Plot)
 Area : บริเวณ Coolant Room
 [(TPM)+(CDCM)]
 Company : NS-Siam United Steel Co., Ltd. (Plant 1)
 Date : August 8, 2019

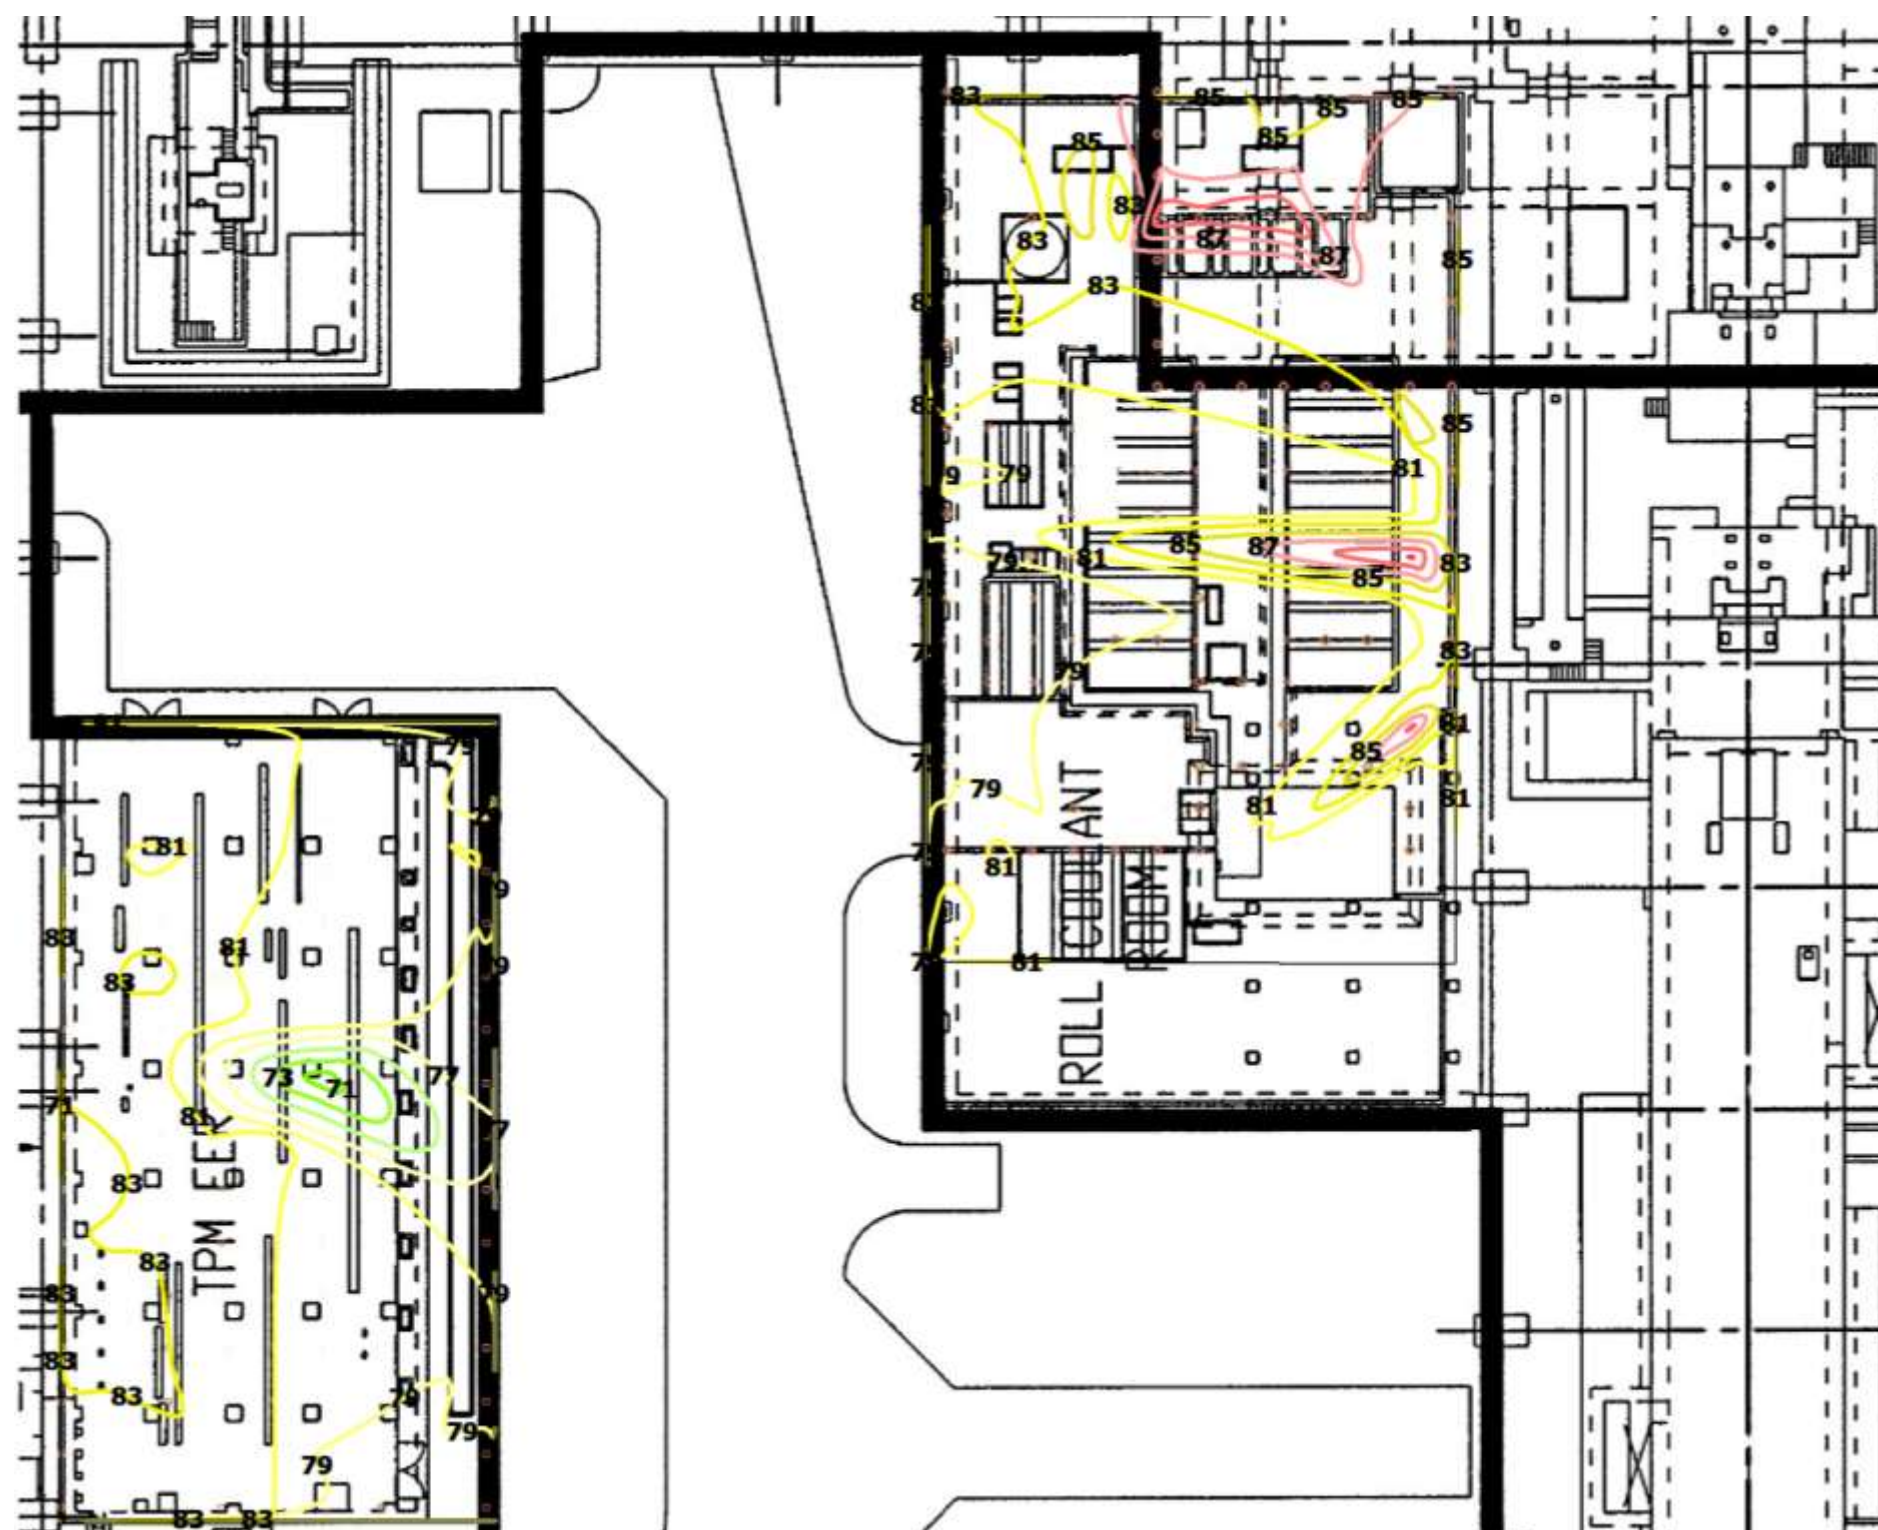
Title : Noise Contour (Line)
 Area : บริเวณ Coolant Room
 [(TPM)+(CDCM)]
 Company : NS-Siam United Steel Co., Ltd. (Plant 1)
 Date : August 8, 2019

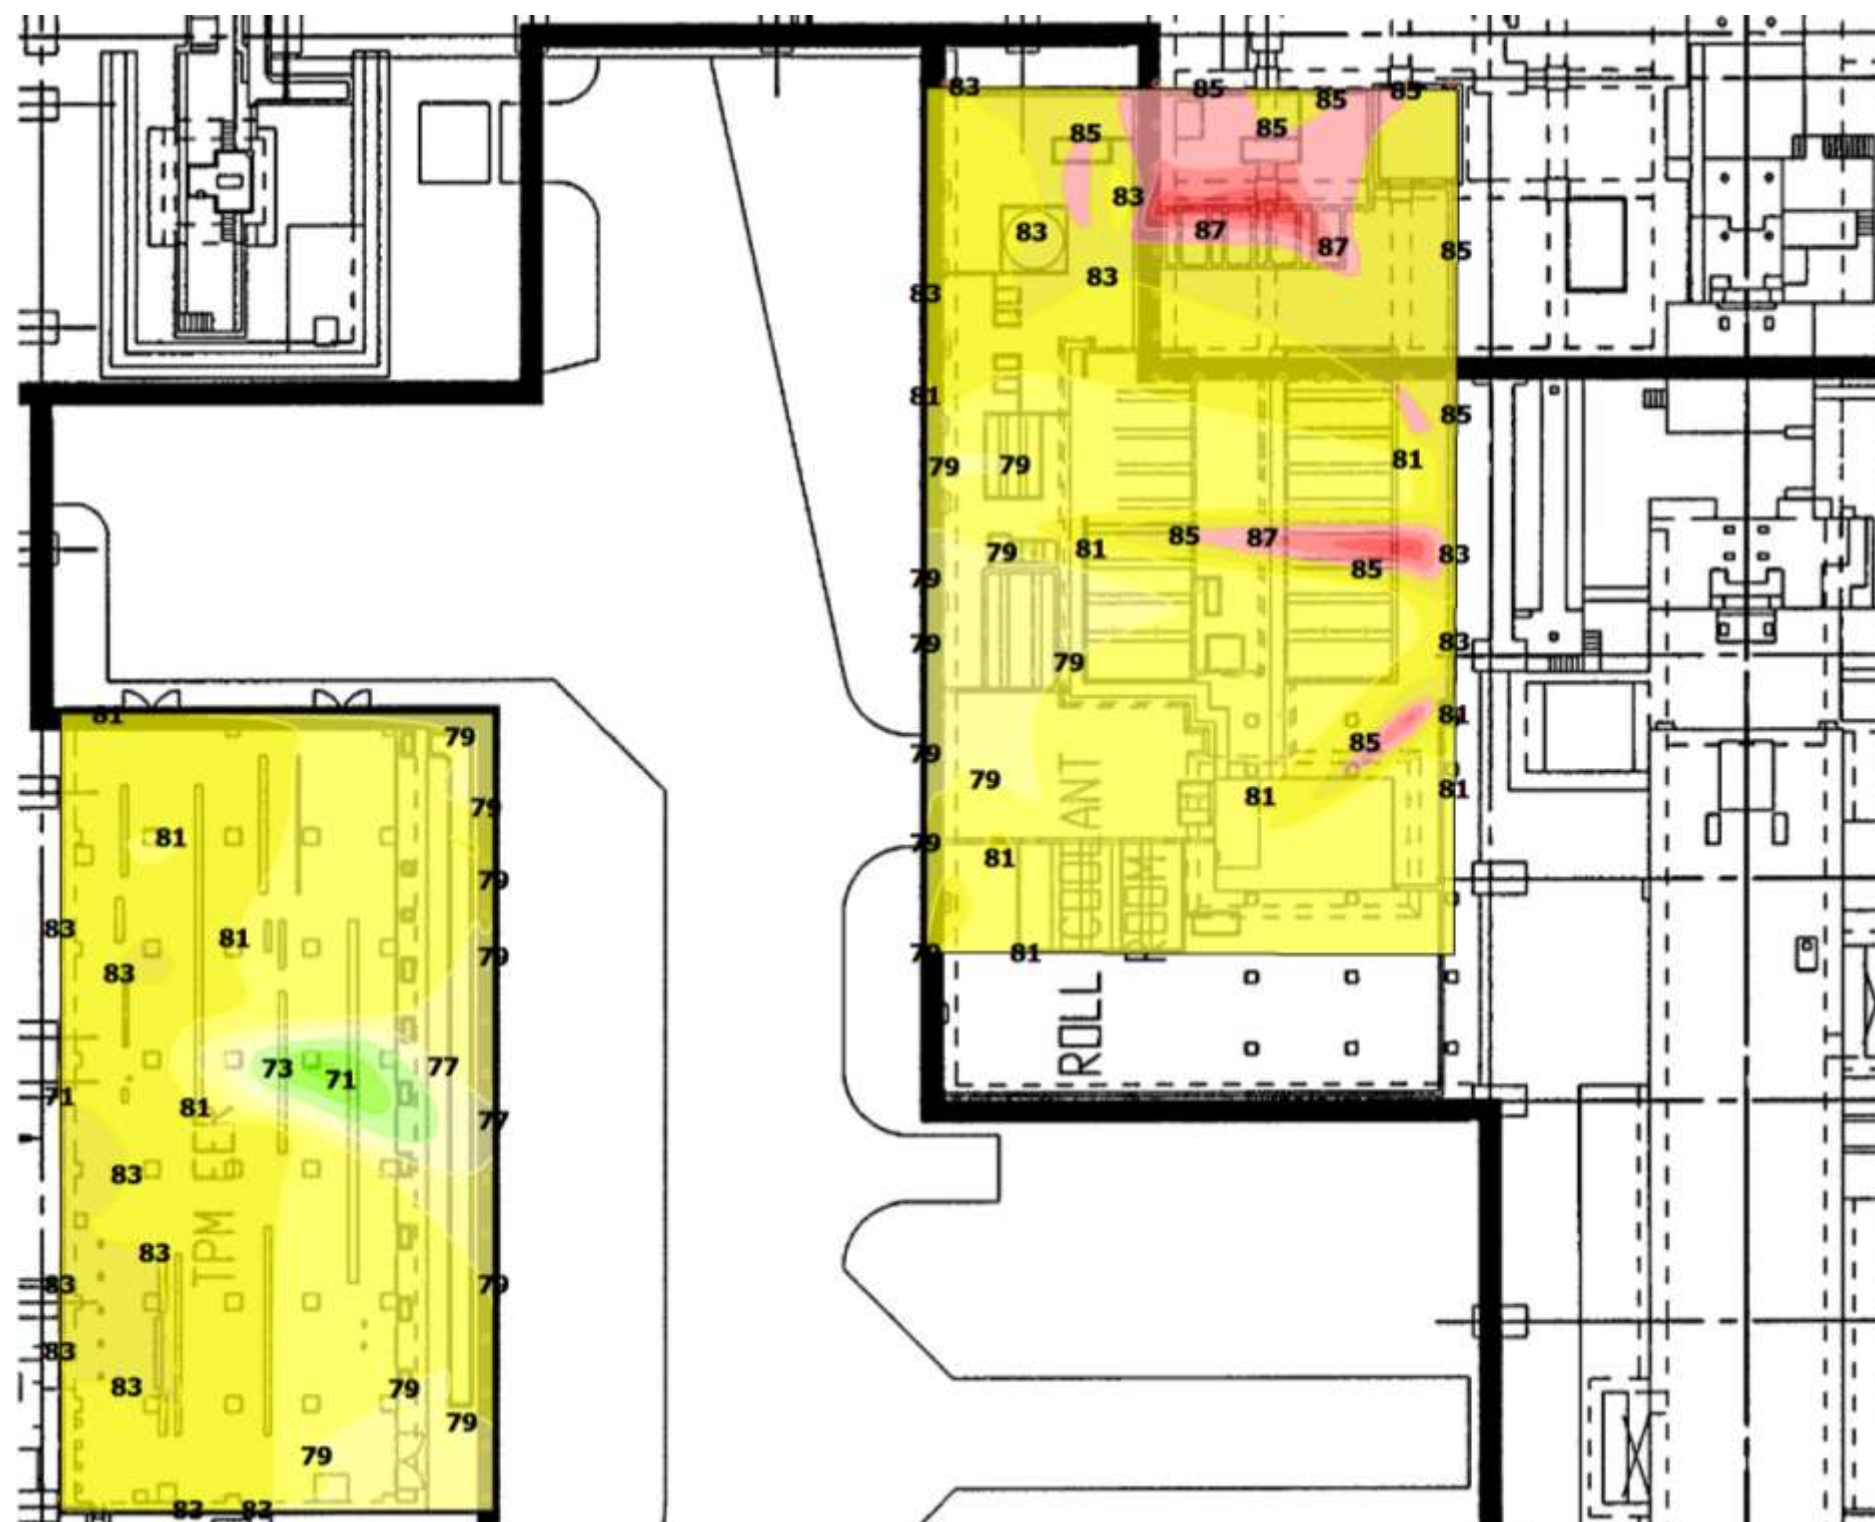
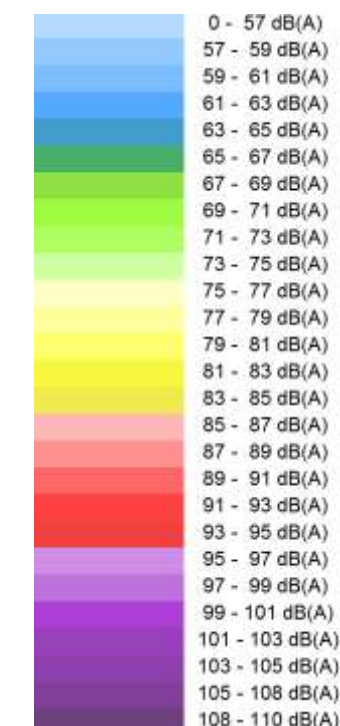
Title : Noise Contour (Fill)
 Area : บริเวณ Coolant Room
 [(TPM)+(CDCM)]
 Company : NS-Siam United Steel Co., Ltd. (Plant 1)
 Date : August 8, 2019

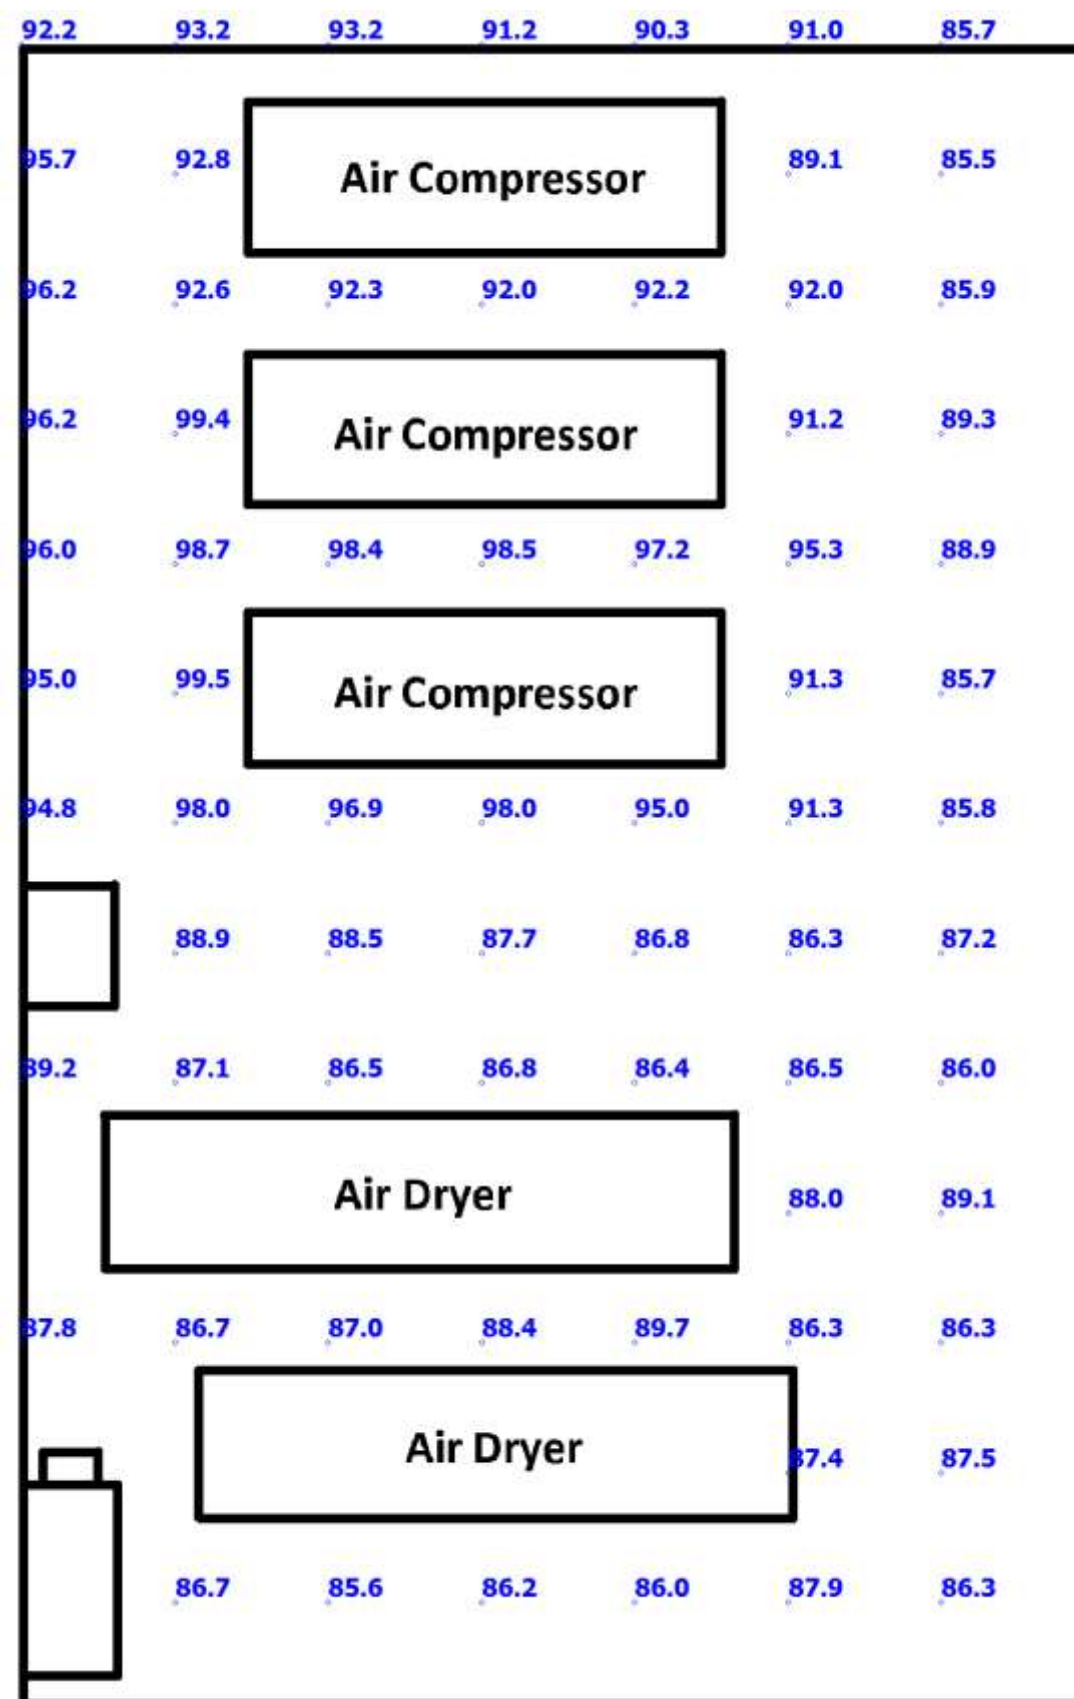
Title : Noise Contour (Plot)
Area : บริเวณ New Air Compressor
จุดด้านนอกและในอาคาร (A)
Company : NS-Siam United Steel Co., Ltd. (Plant 1)
Date : August 8, 2019

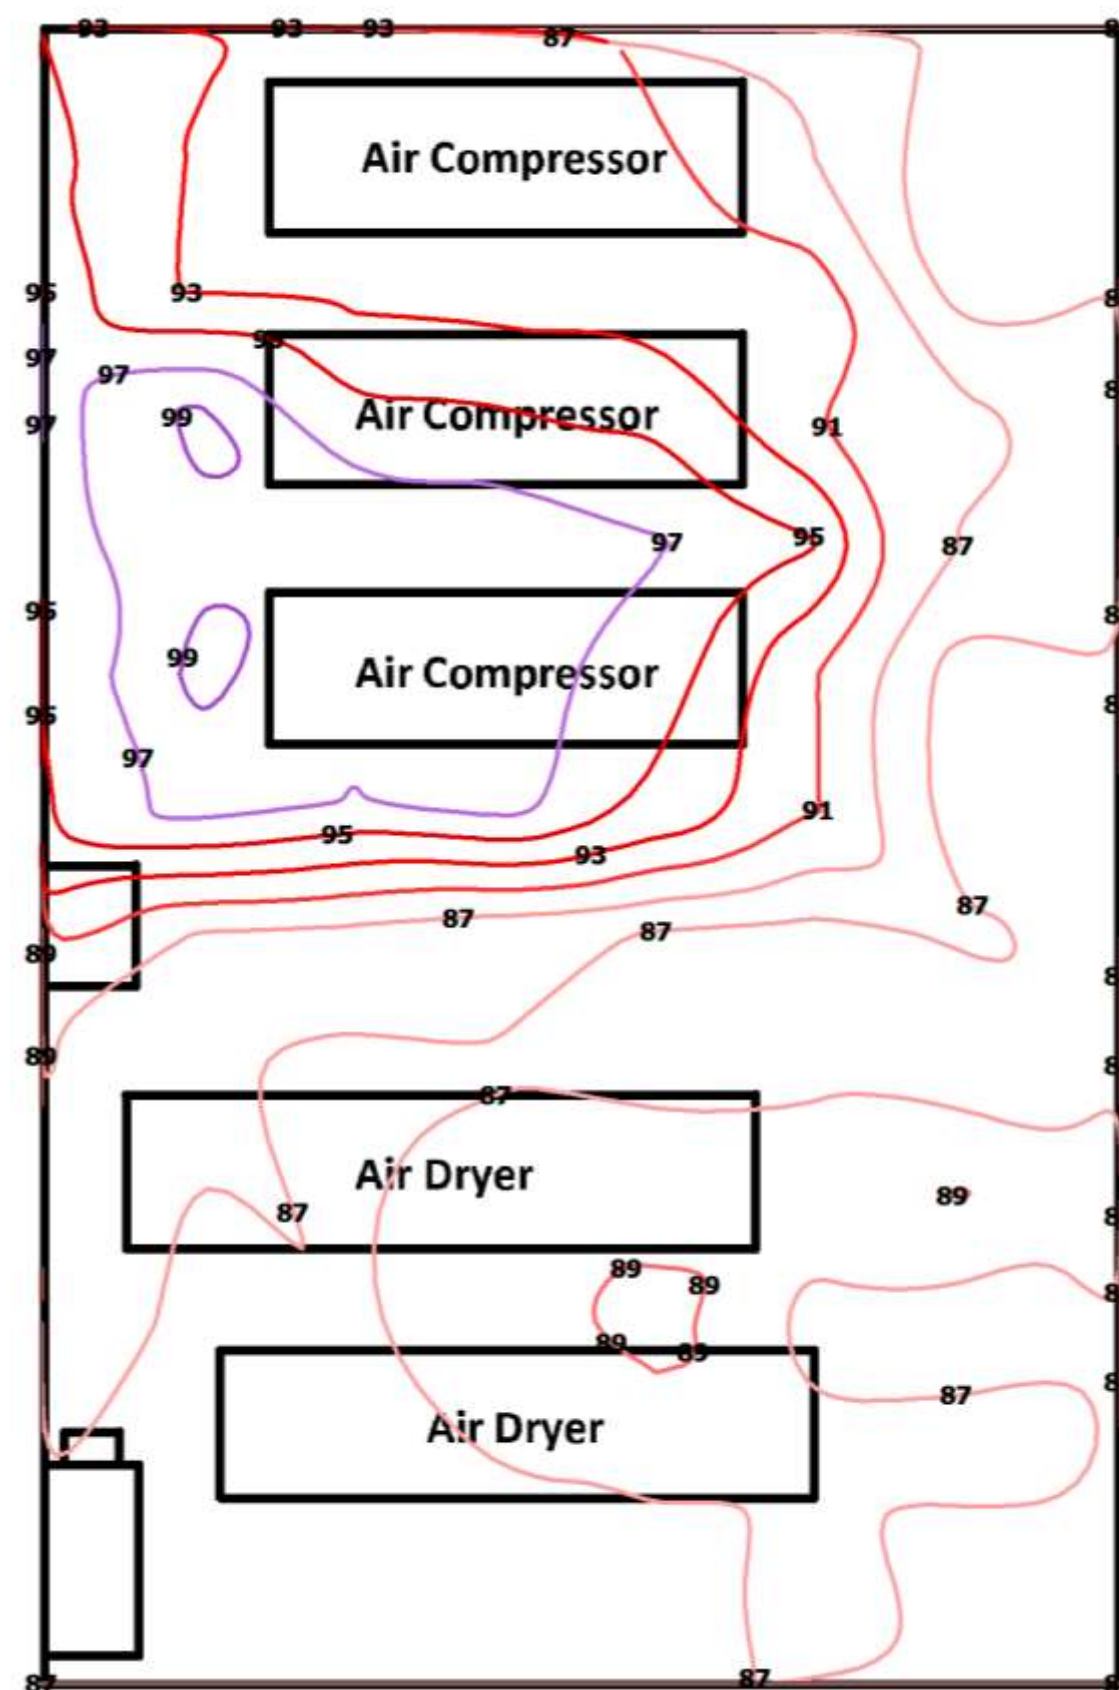
Title : Noise Contour (Line)
 Area : บริเวณ New Air Compressor
 จุดด้านนอกและในอาคาร (A)
 Company : NS-Siam United Steel Co., Ltd. (Plant 1)
 Date : August 8, 2019

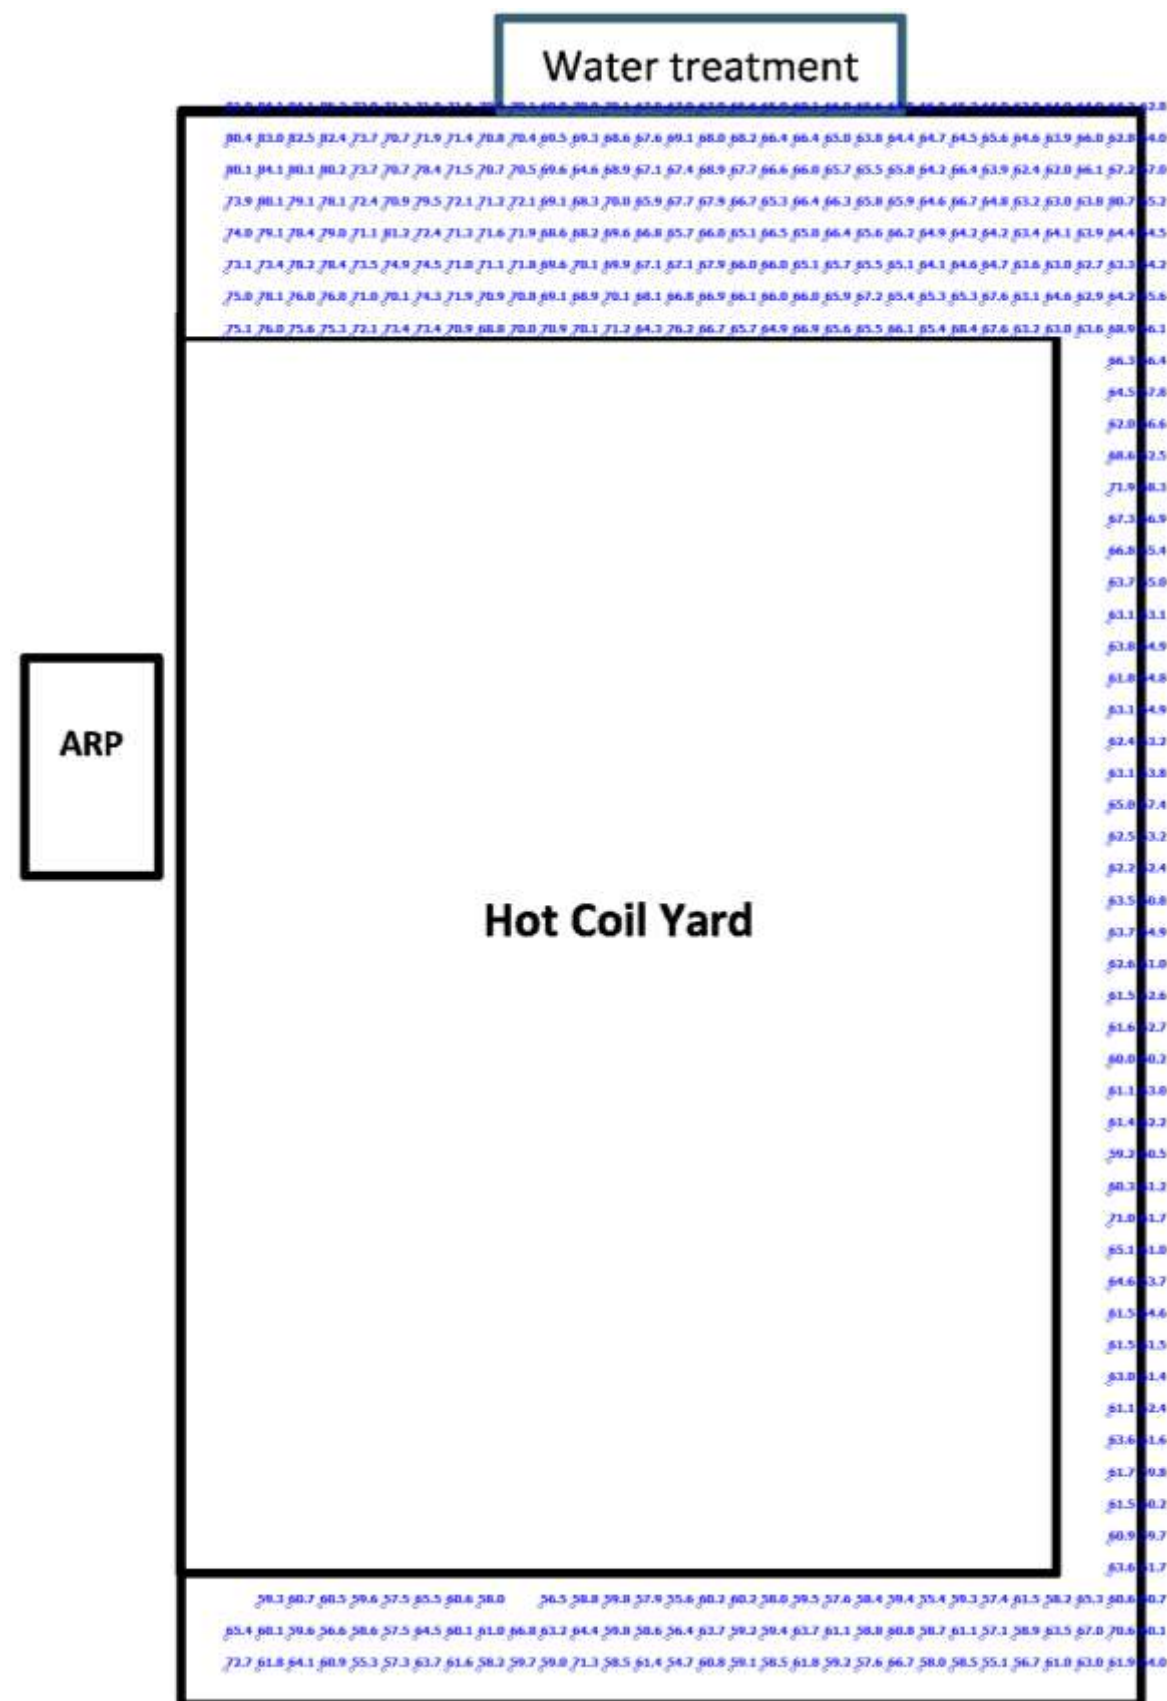
Title : Noise Contour (Plot)
Area : บริเวณ Hot Coil Yard
Company : NS-Siam United Steel Co., Ltd. (Plant 1)
Date : August 9, 2019

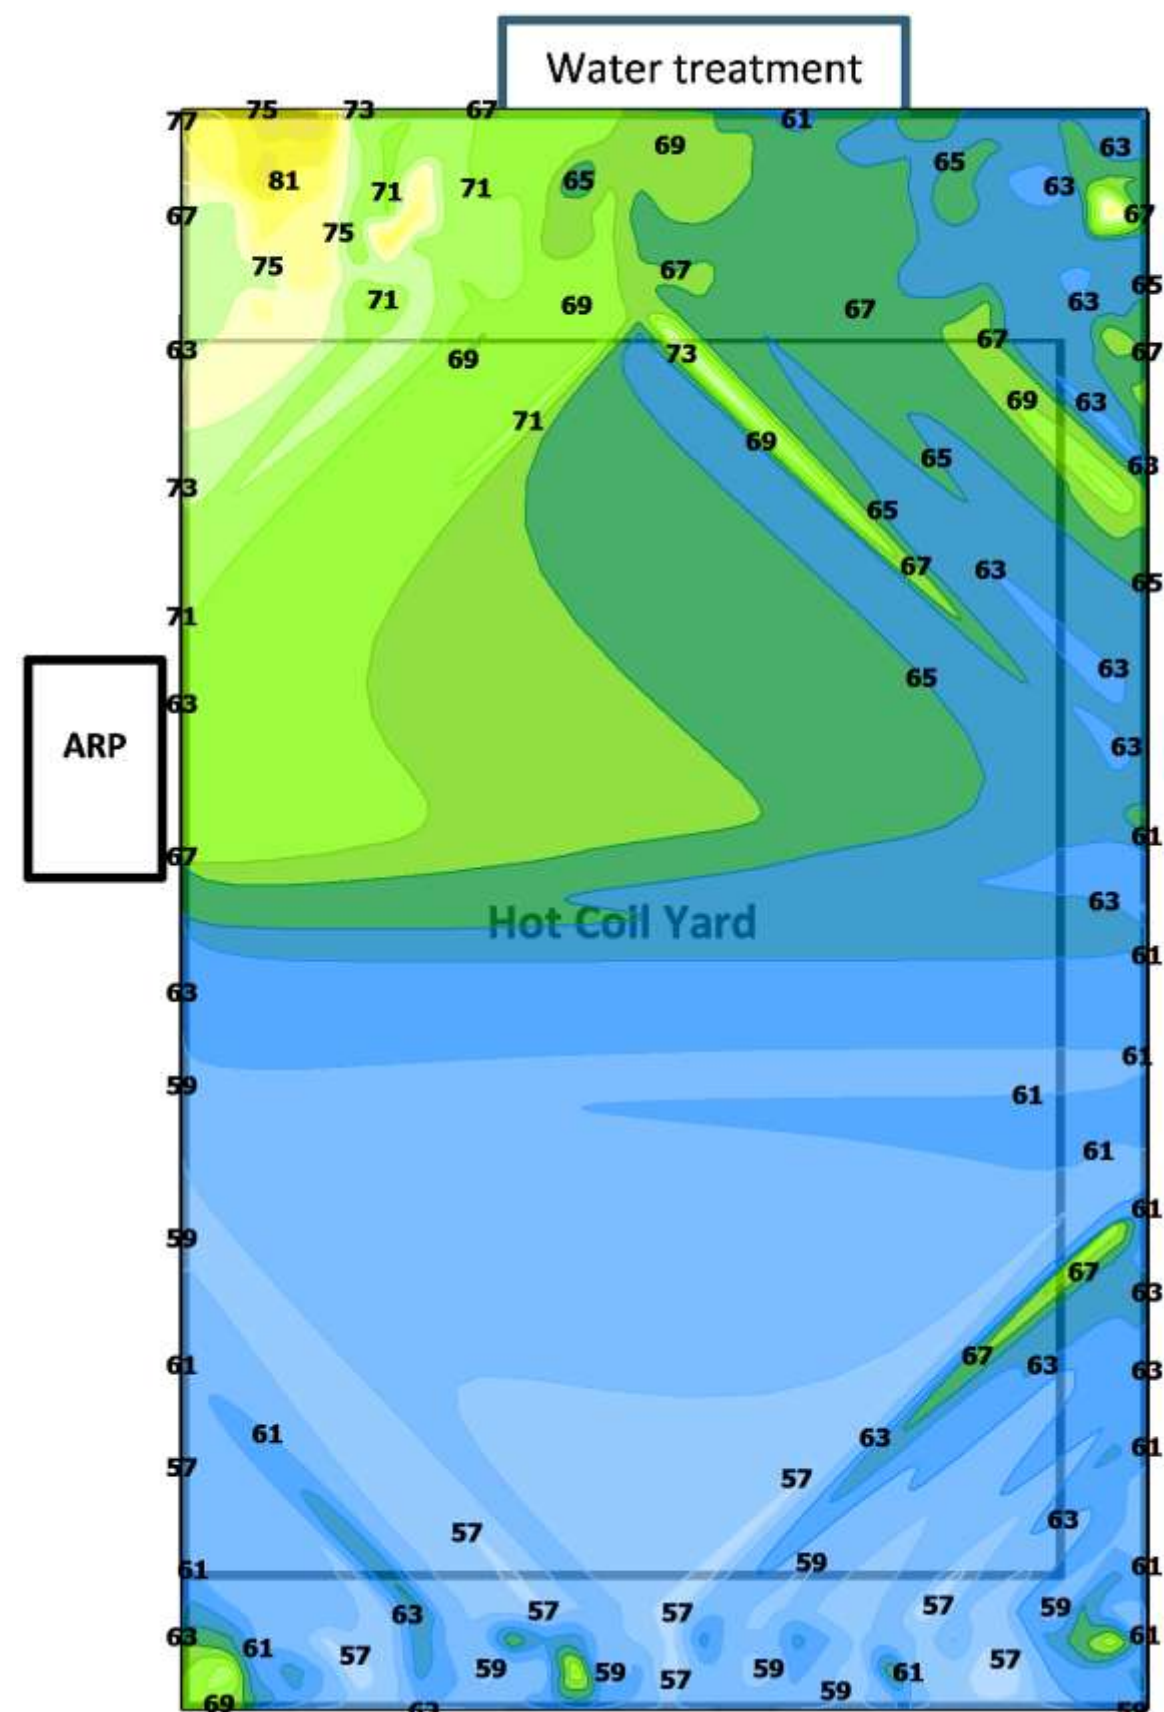
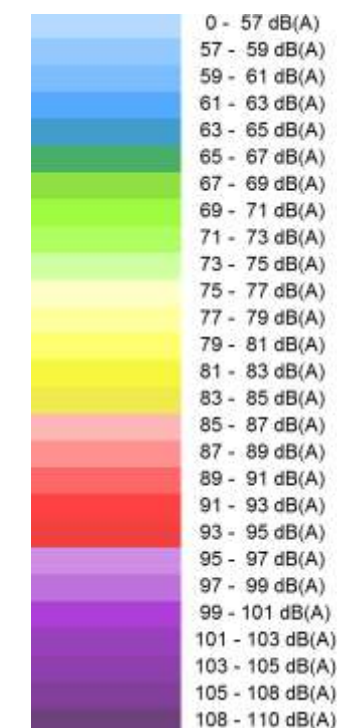
Title : Noise Contour (Fill)
 Area : บริเวณ Hot Coil Yard
 Company : NS-Siam United Steel Co., Ltd. (Plant 1)
 Date : August 9, 2019

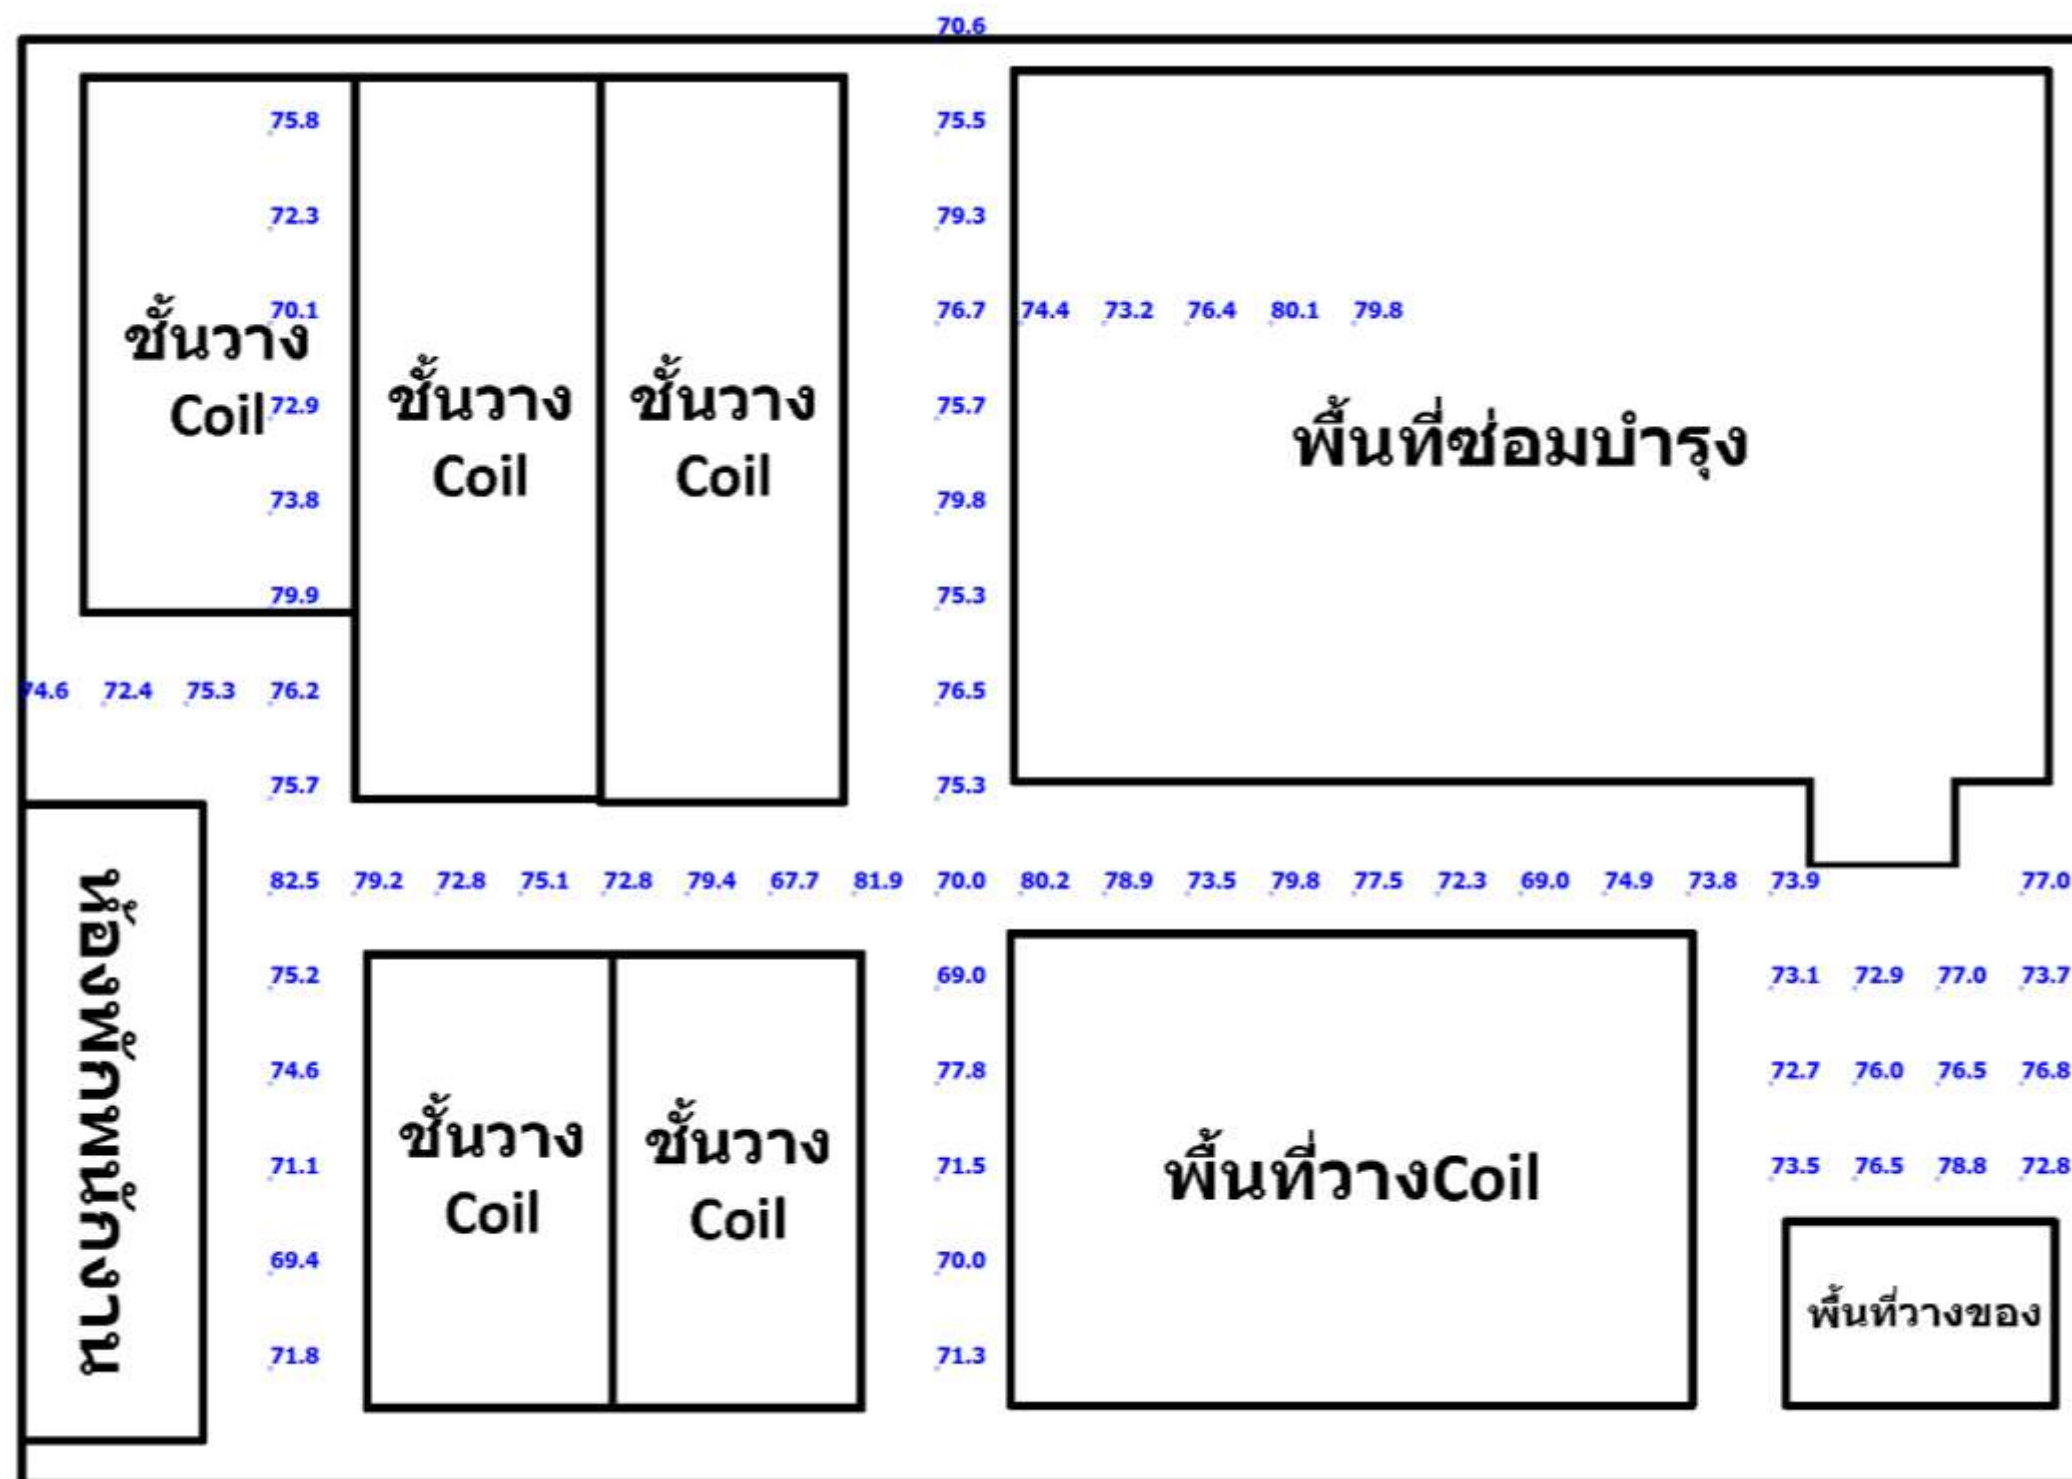
Title : Noise Contour (Plot)
 Area : บริเวณ Maintenance Shop 1
 Company : NS-Siam United Steel Co., Ltd. (Plant 1)
 Date : August 9, 2019
