Title : Noise Contour (Line)
 Area : บริเวณ ARP รอบๆบริเวณ Plant
 Company : NS-Siam United Steel Co., Ltd. (Plant 1)
 Date : August 7, 2019

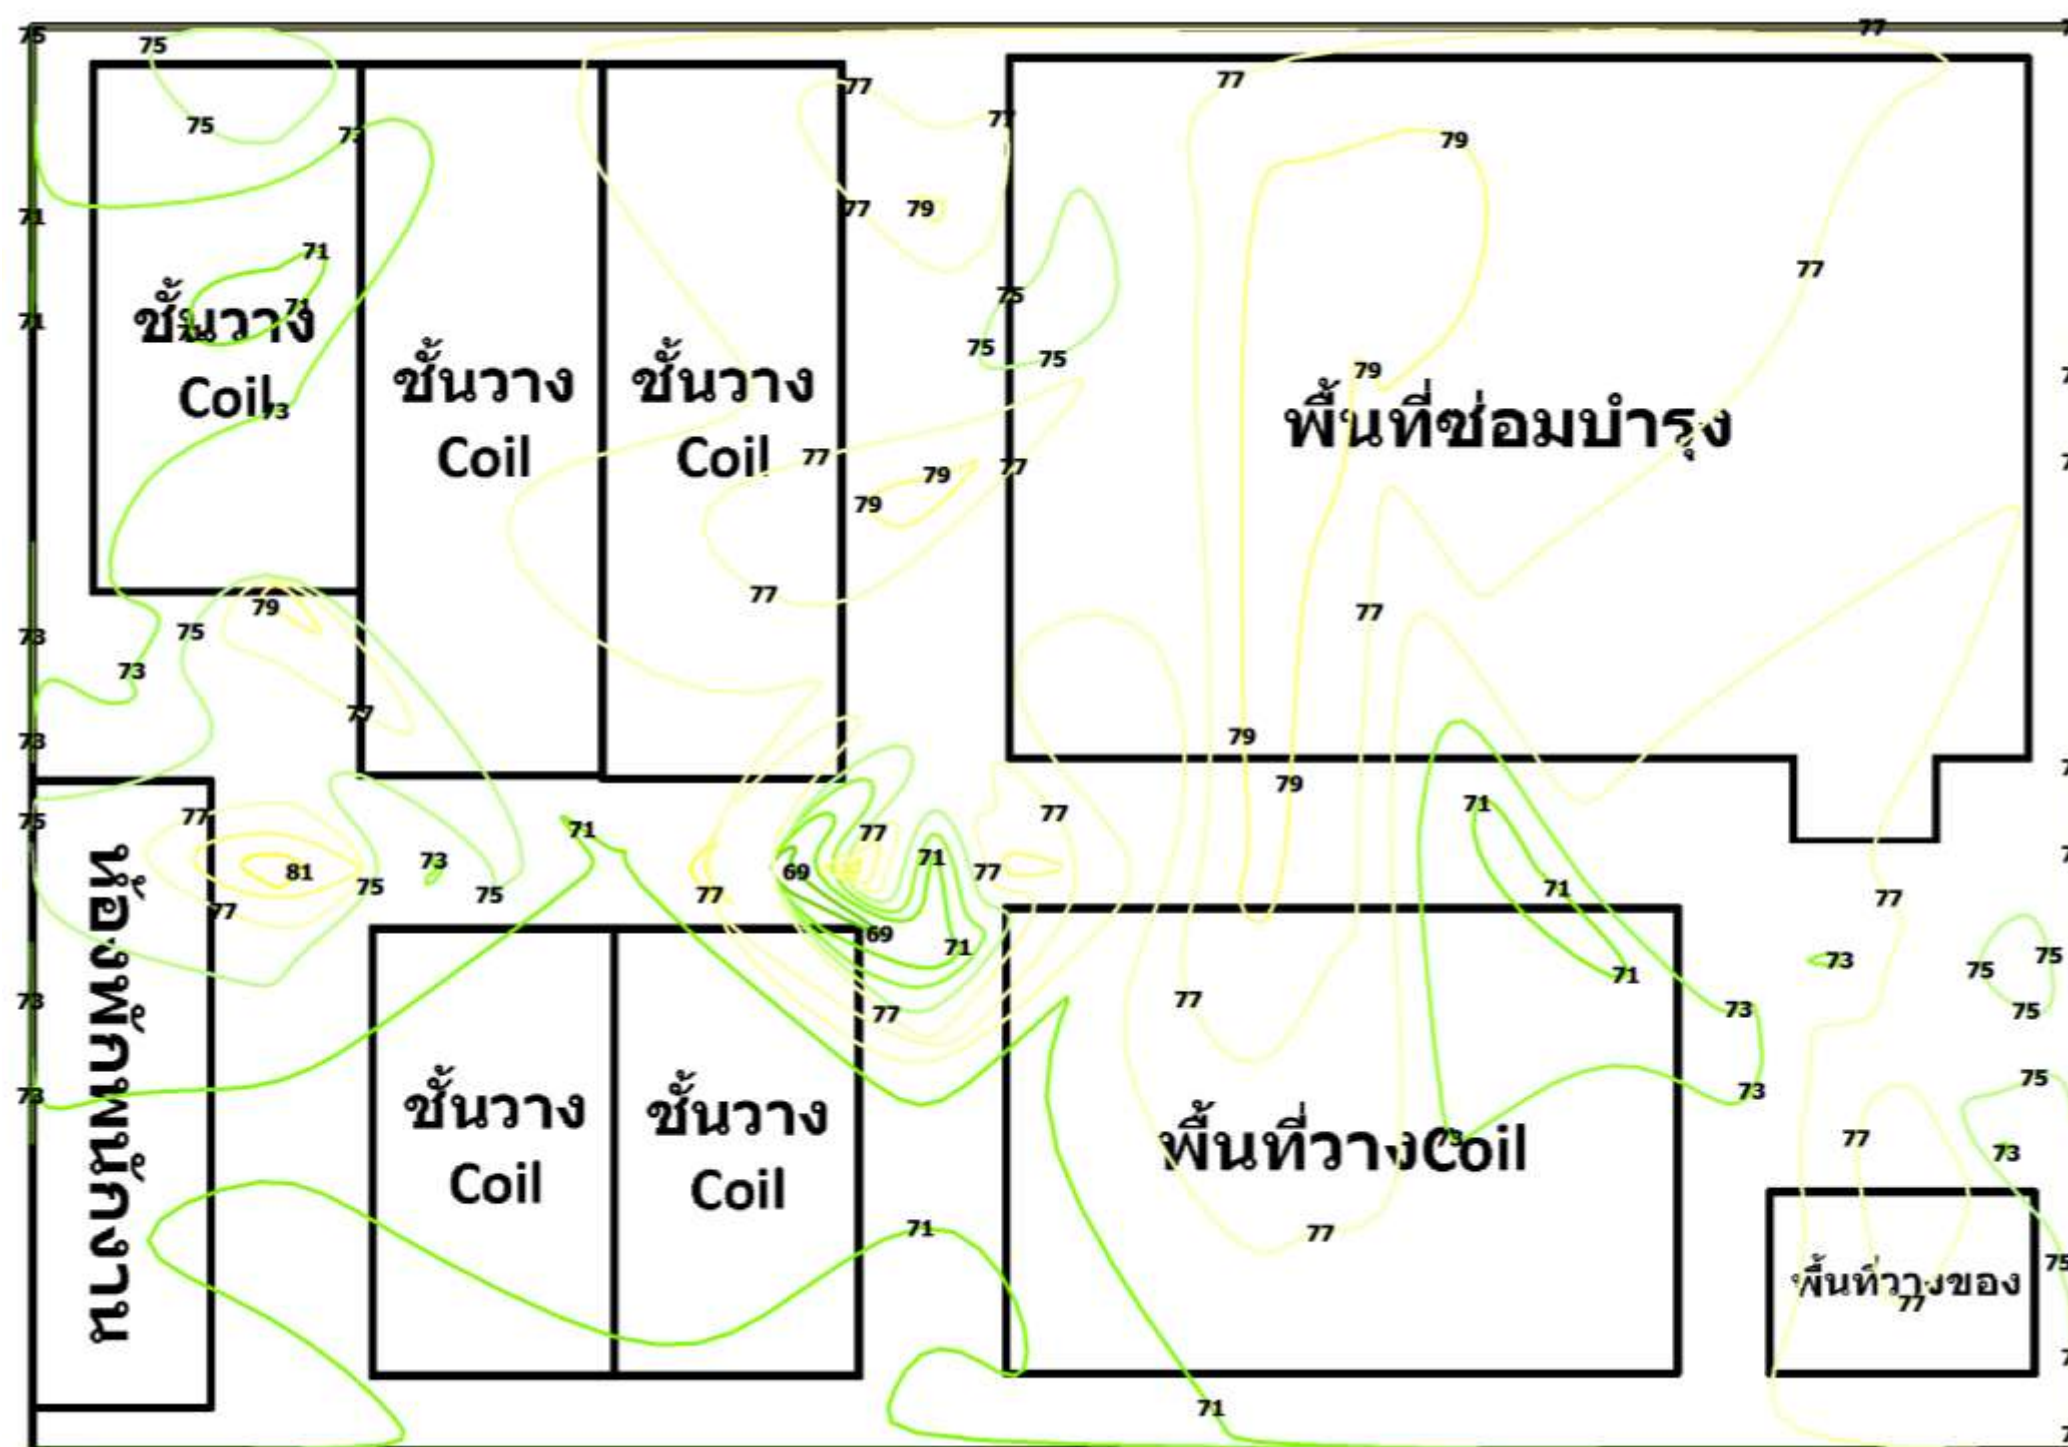
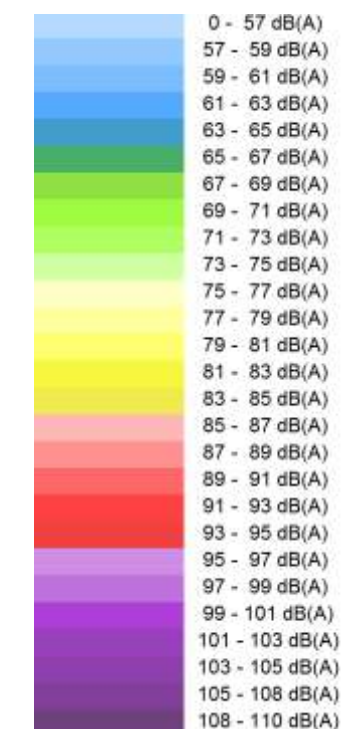
Title : Noise Contour (Line)
 Area : บริเวณ Maintenance Shop 1
 Company : NS-Siam United Steel Co., Ltd. (Plant 1)
 Date : August 9, 2019

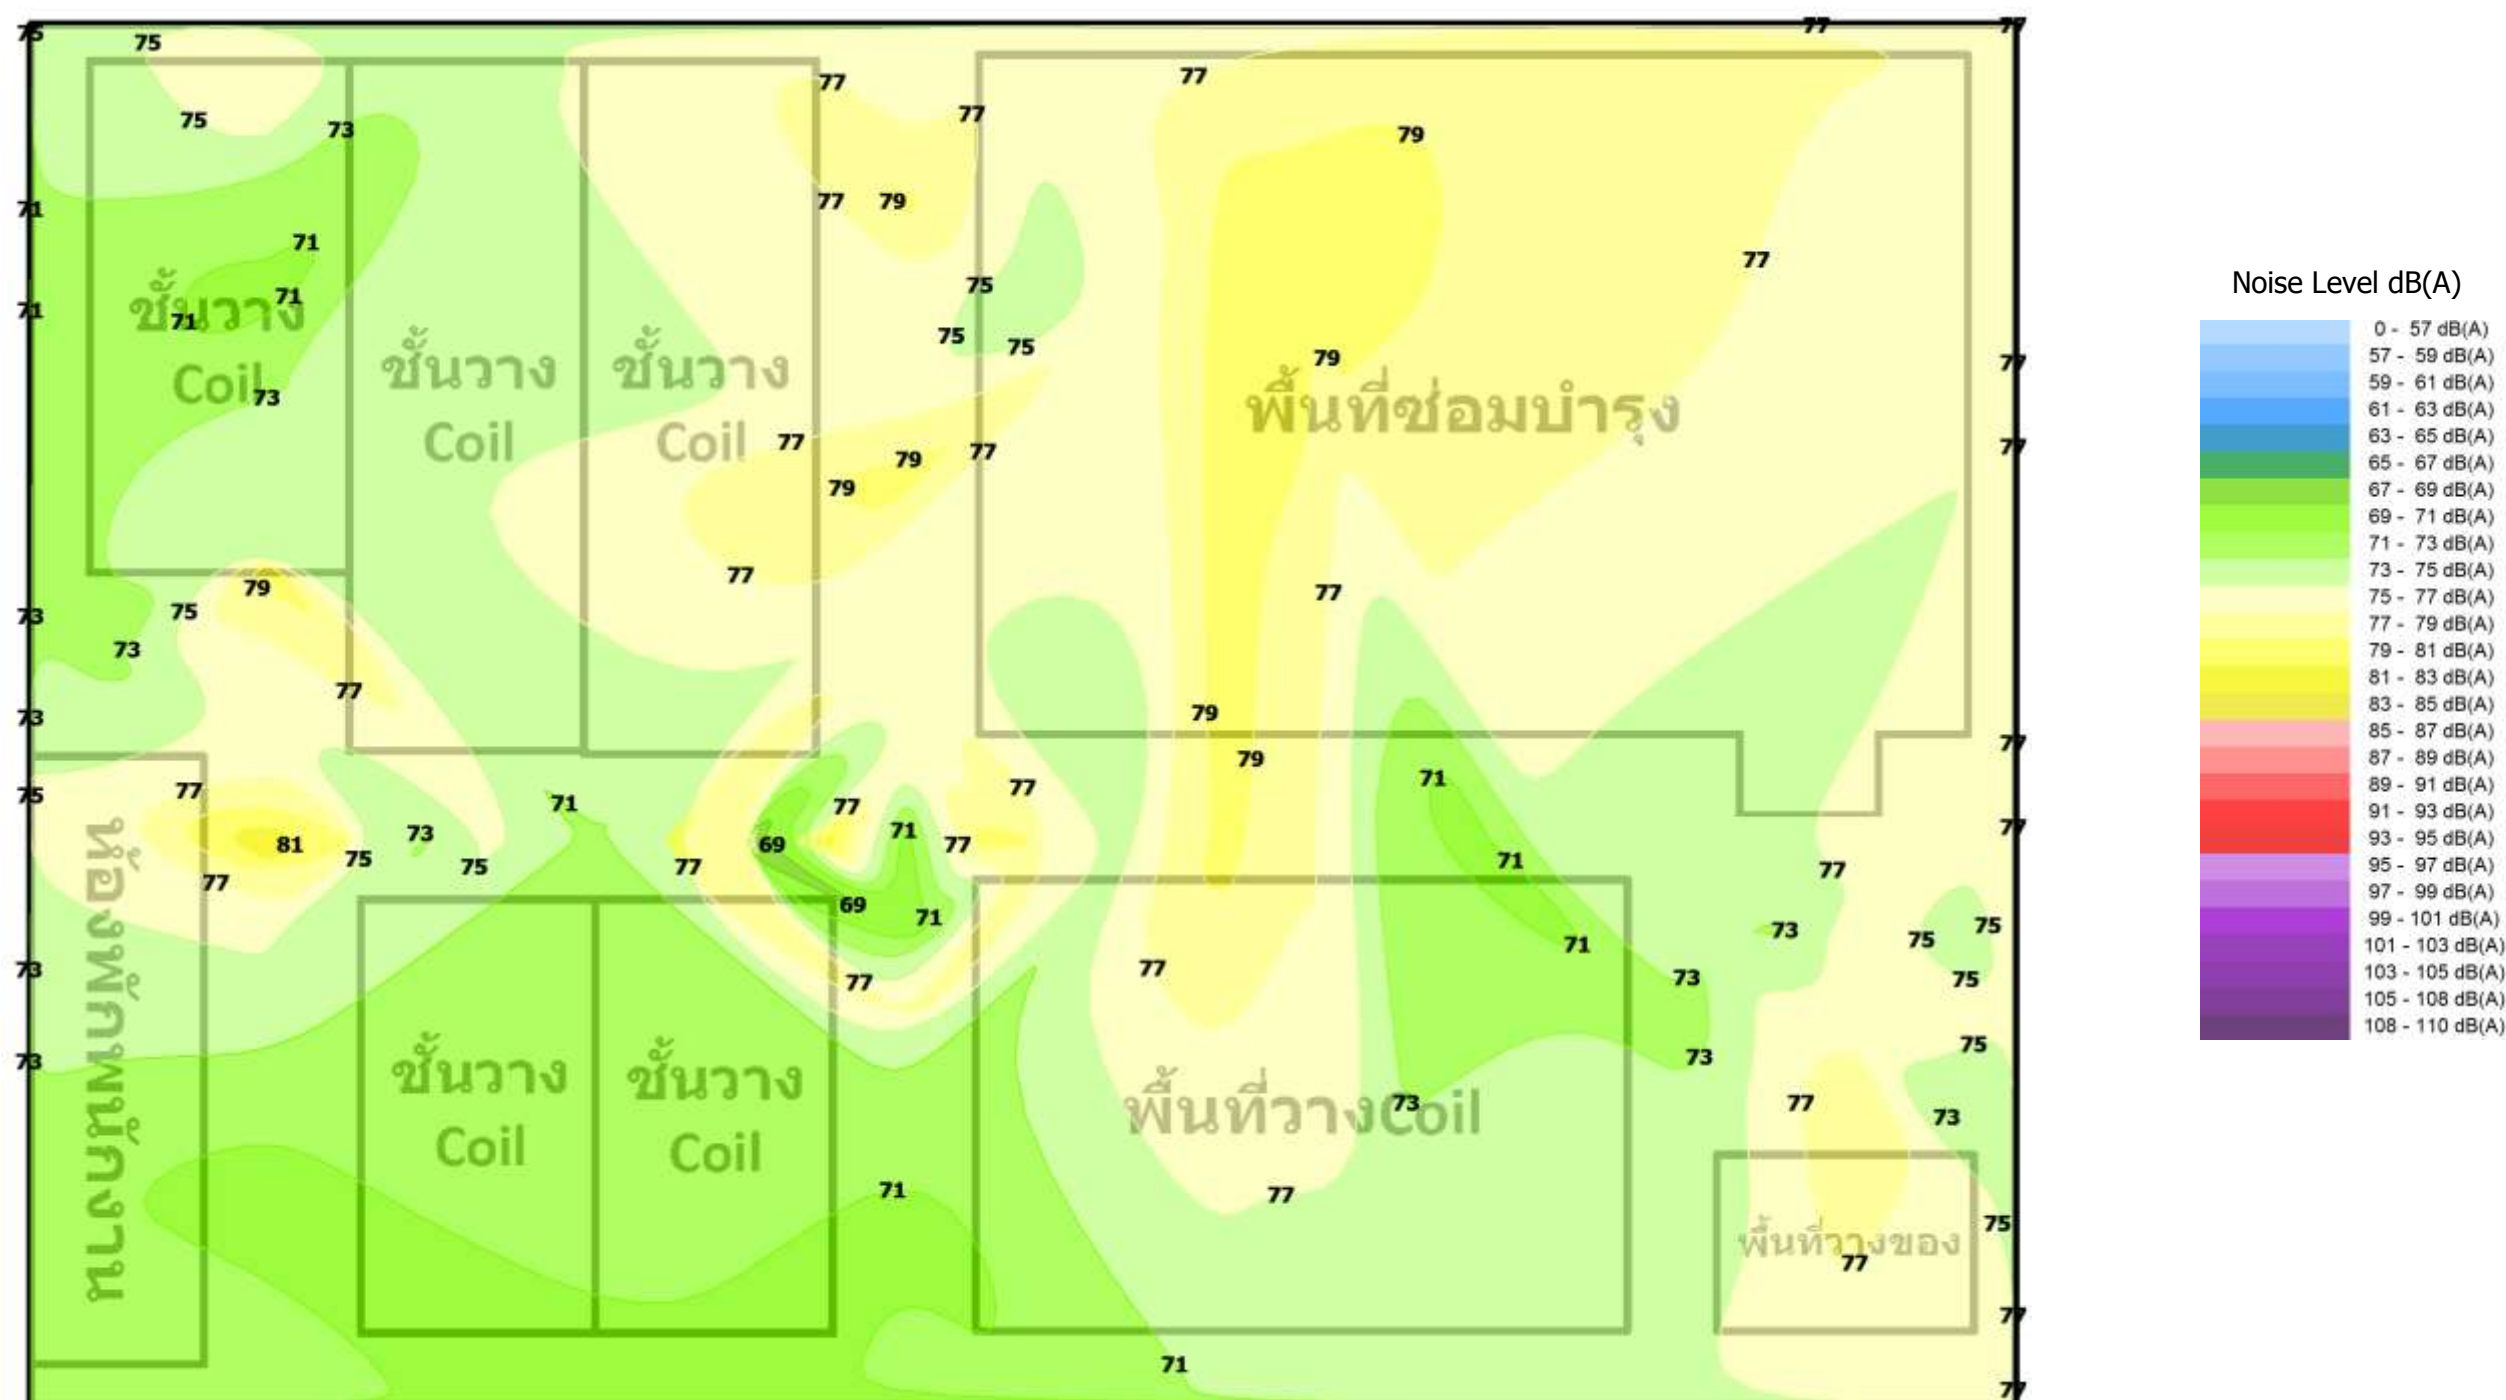
Title : Noise Contour (Fill)
 Area : บริเวณ Maintenance Shop 1
 Company : NS-Siam United Steel Co., Ltd. (Plant 1)
 Date : August 9, 2019

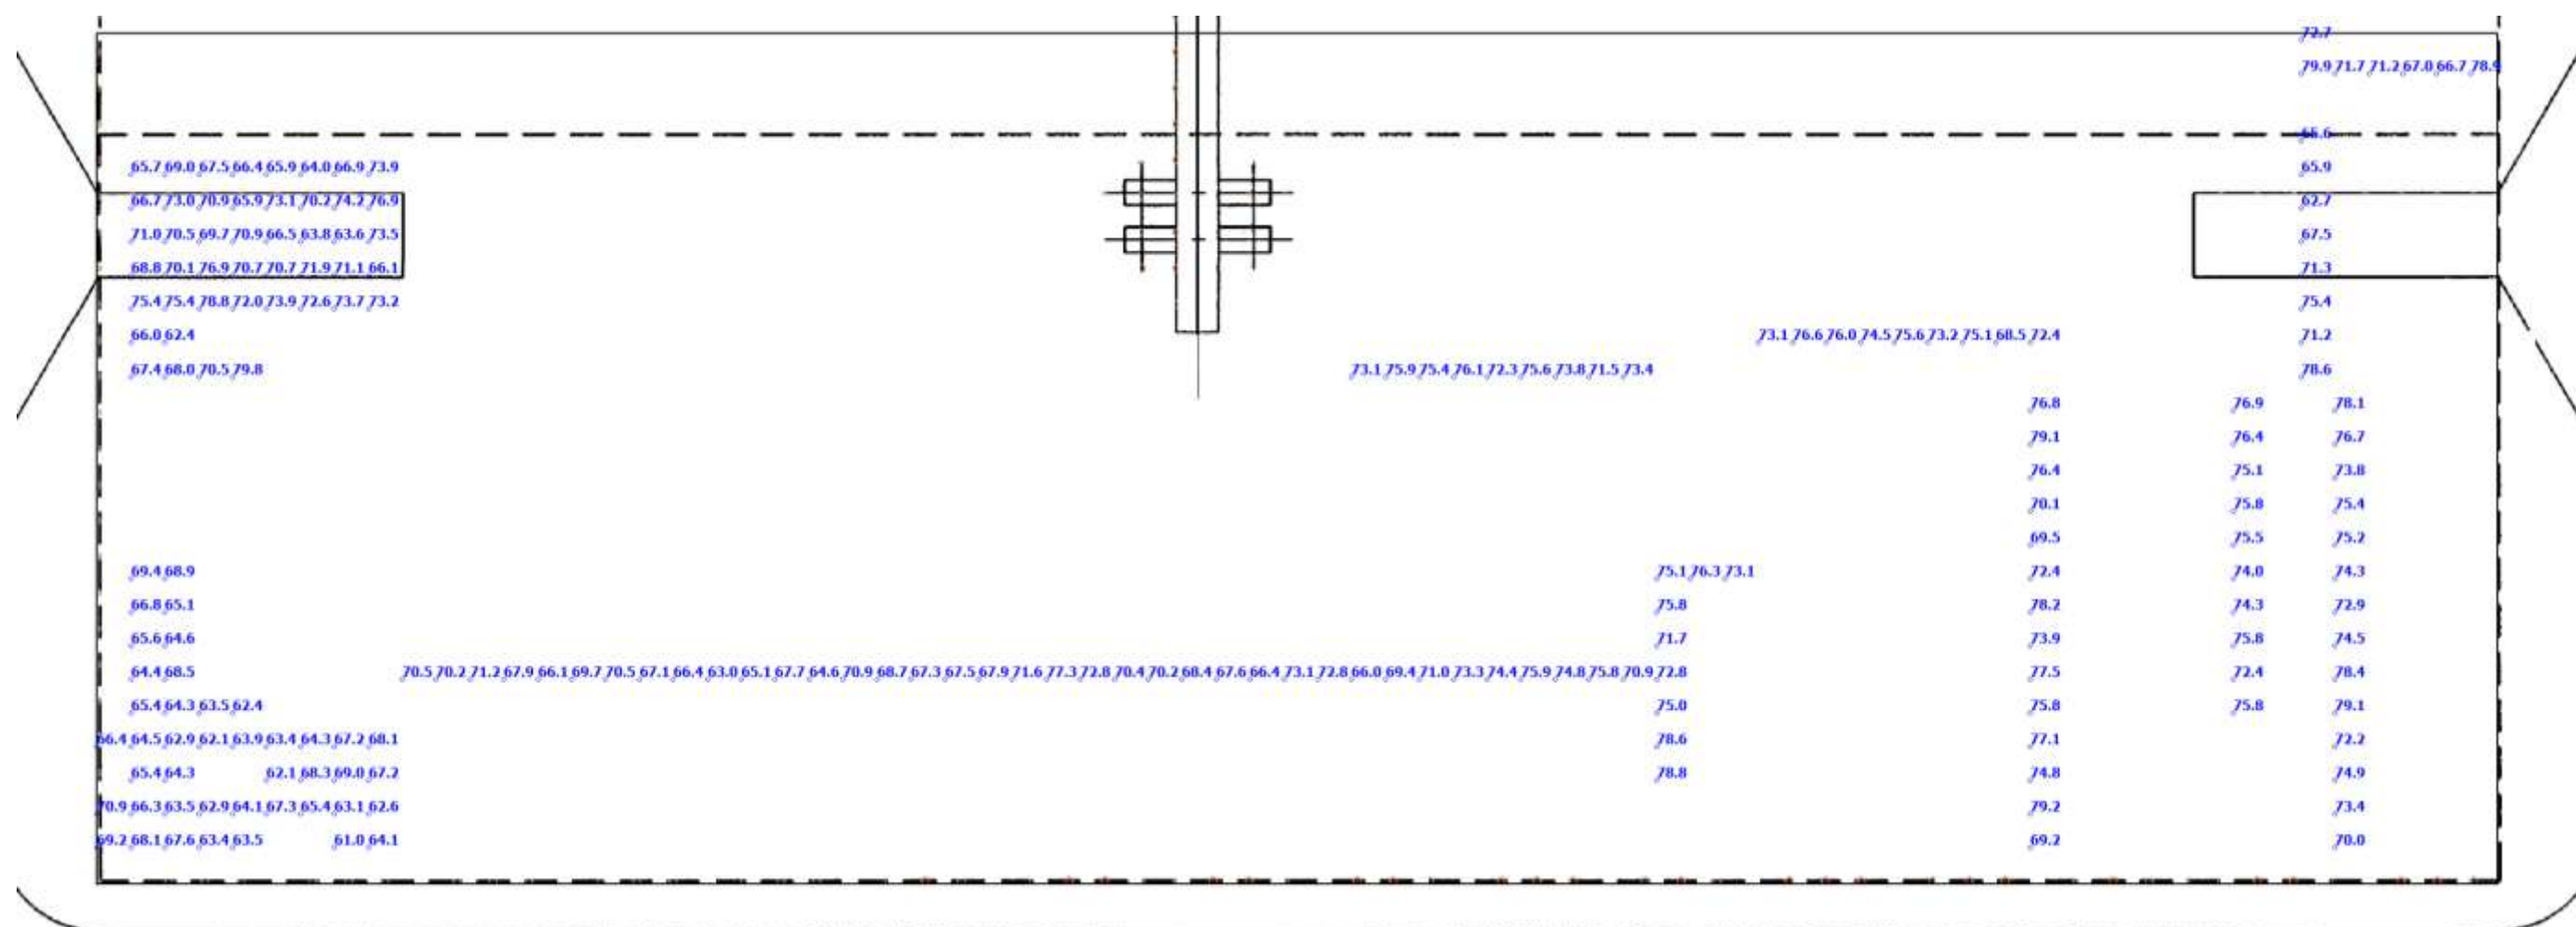
Title : Noise Contour (Plot)
Area : บริเวณ Maintenance Shop 2
Company : NS-Siam United Steel Co., Ltd. (Plant 1)
Date : August 9, 2019

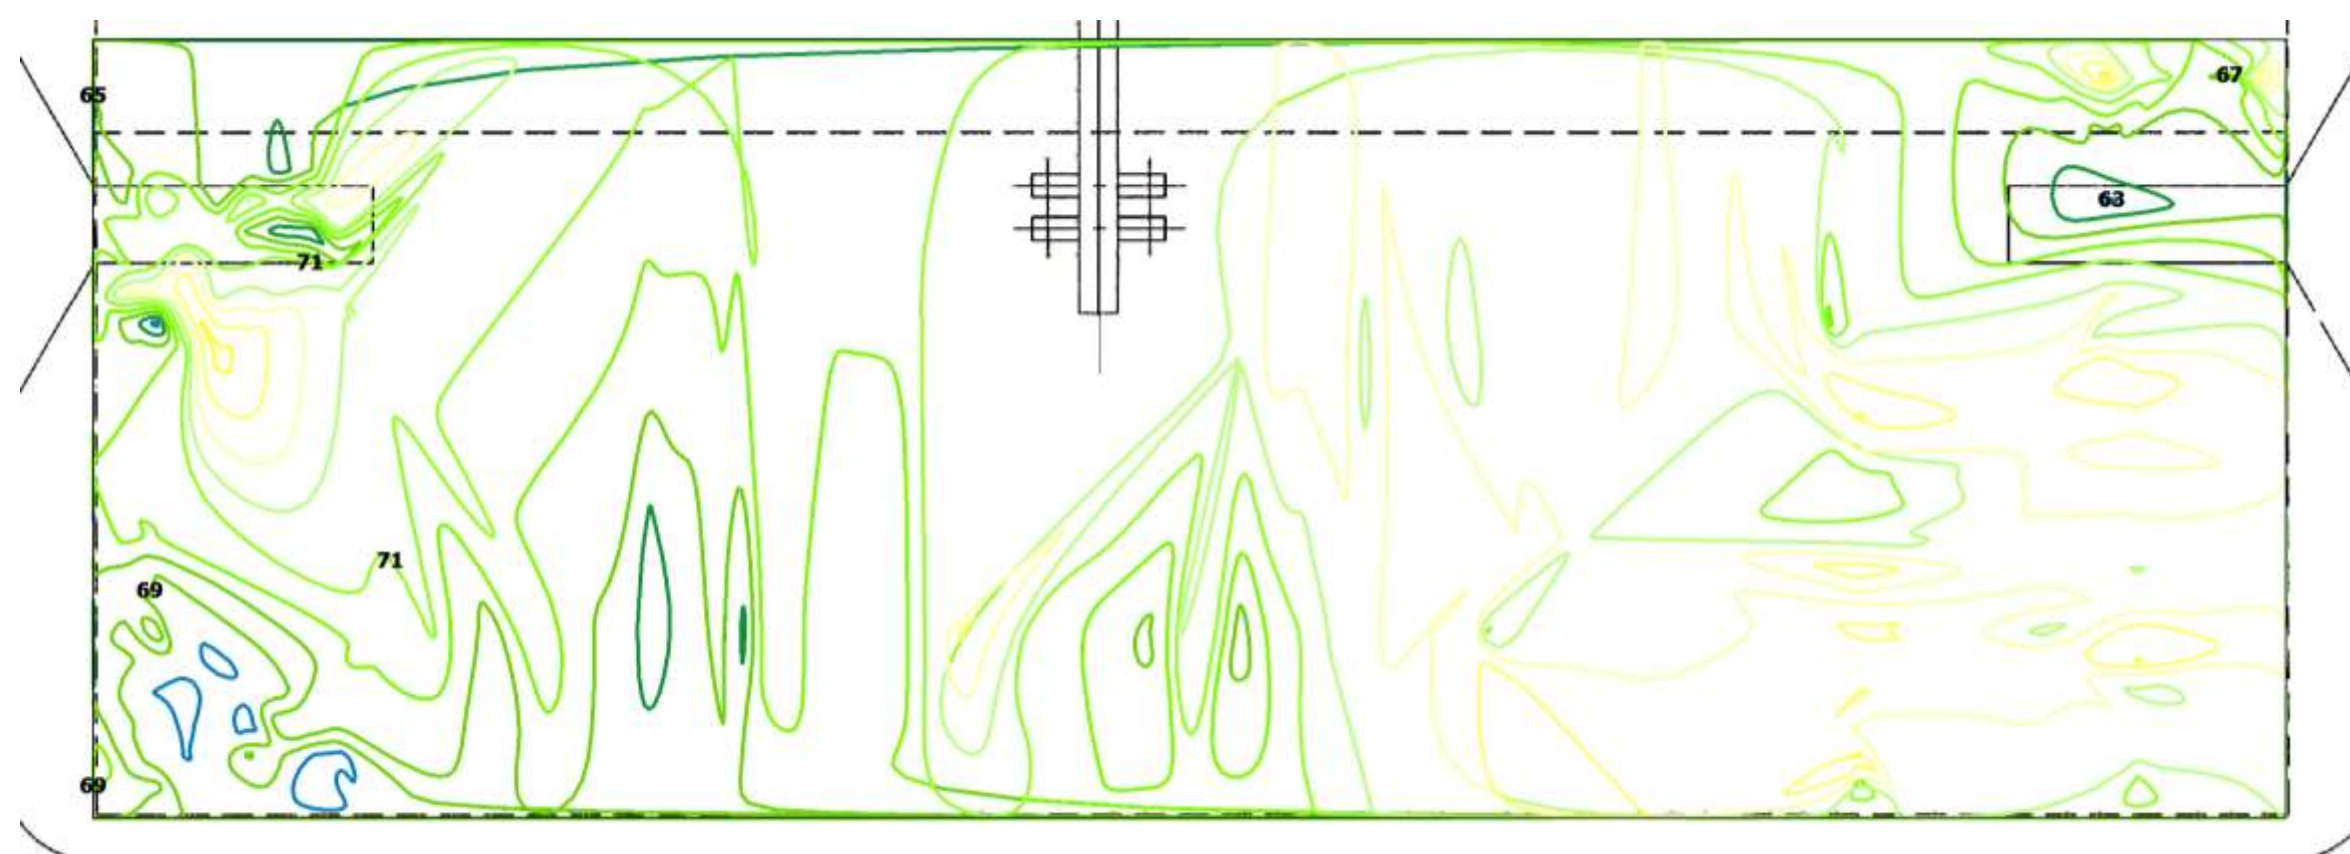
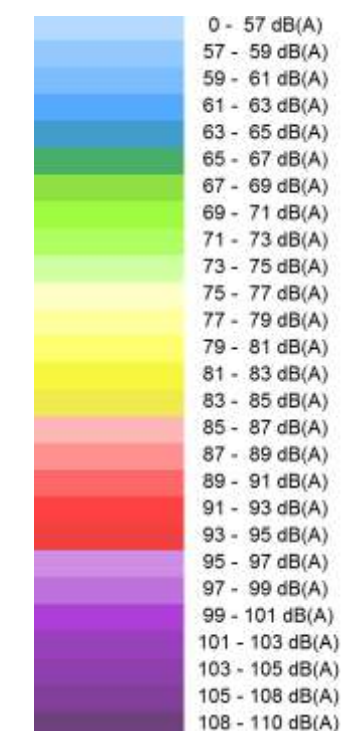
Title : Noise Contour (Line)
 Area : บริเวณ Maintenance Shop 2
 Company : NS-Siam United Steel Co., Ltd. (Plant 1)
 Date : August 9, 2019

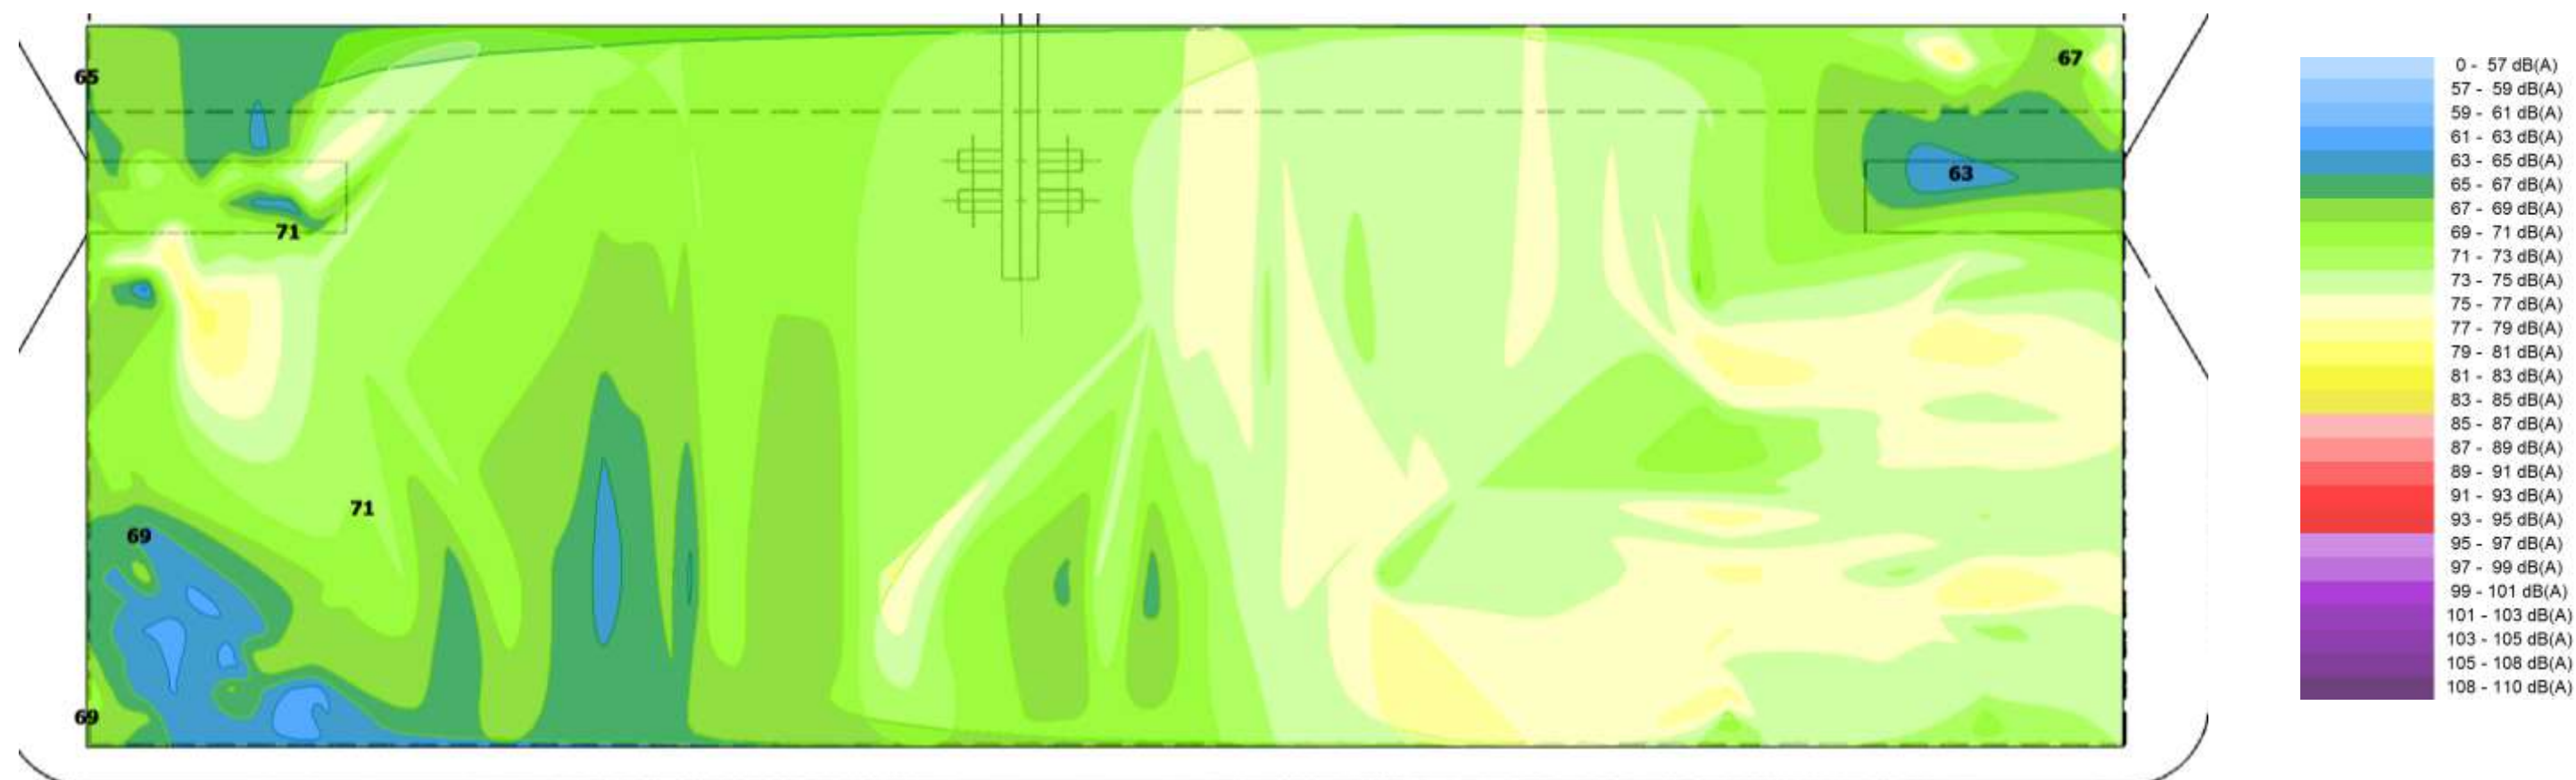
Title : Noise Contour (Fill)
 Area : บริเวณ Maintenance Shop 2
 Company : NS-Siam United Steel Co., Ltd. (Plant 1)
 Date : August 9, 2019

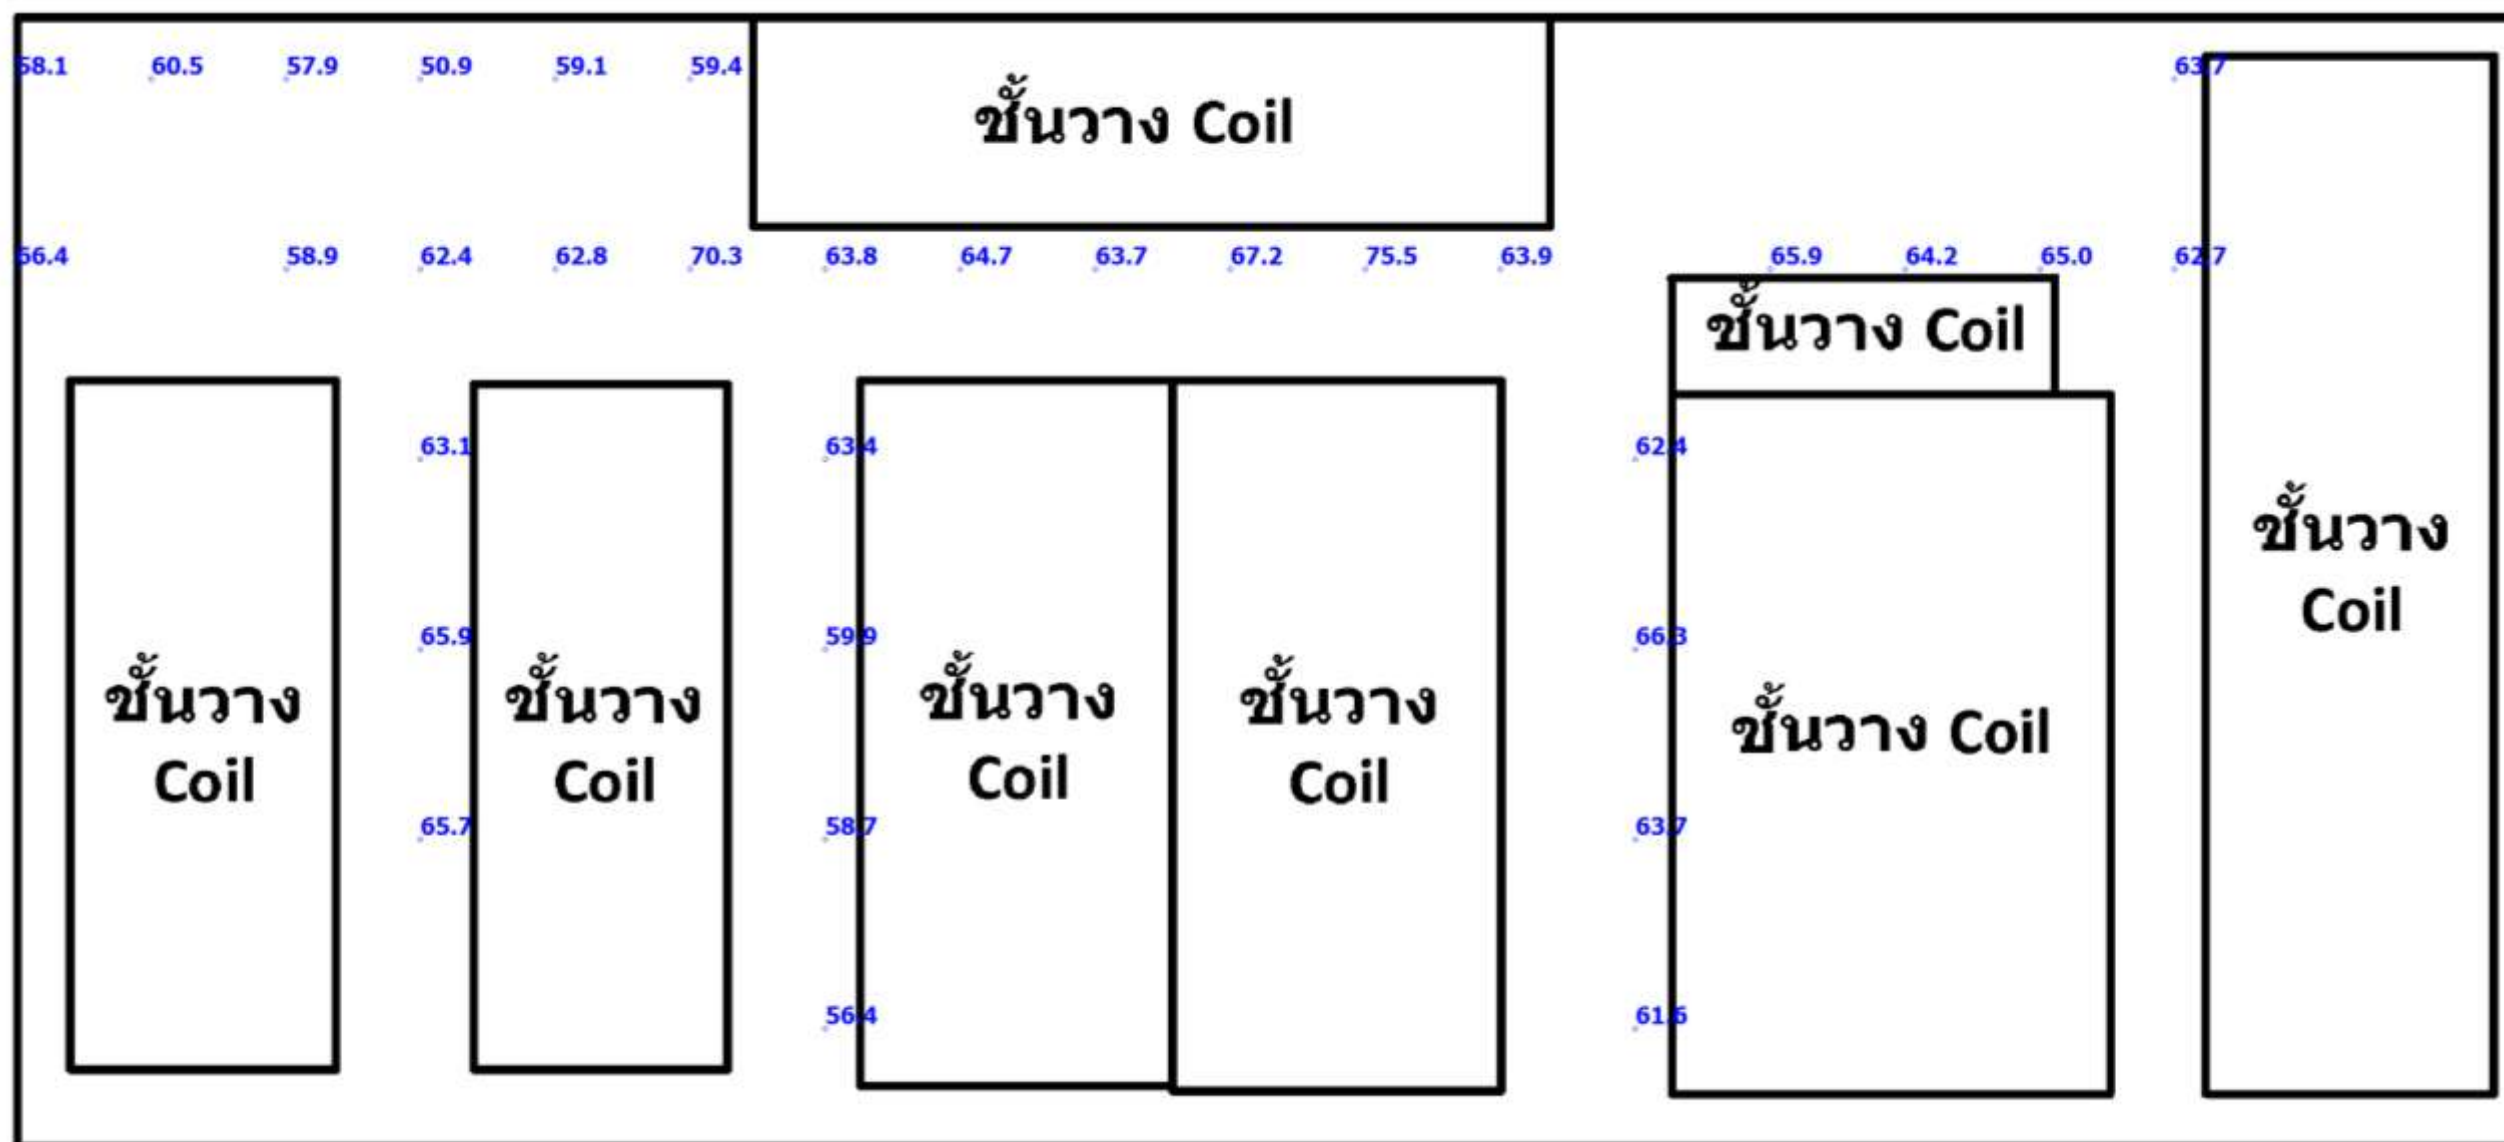
Title : Noise Contour (Plot)
 Area : บริเวณ Maintenance Shop 3
 Company : NS-Siam United Steel Co., Ltd. (Plant 1)
 Date : August 9, 2019

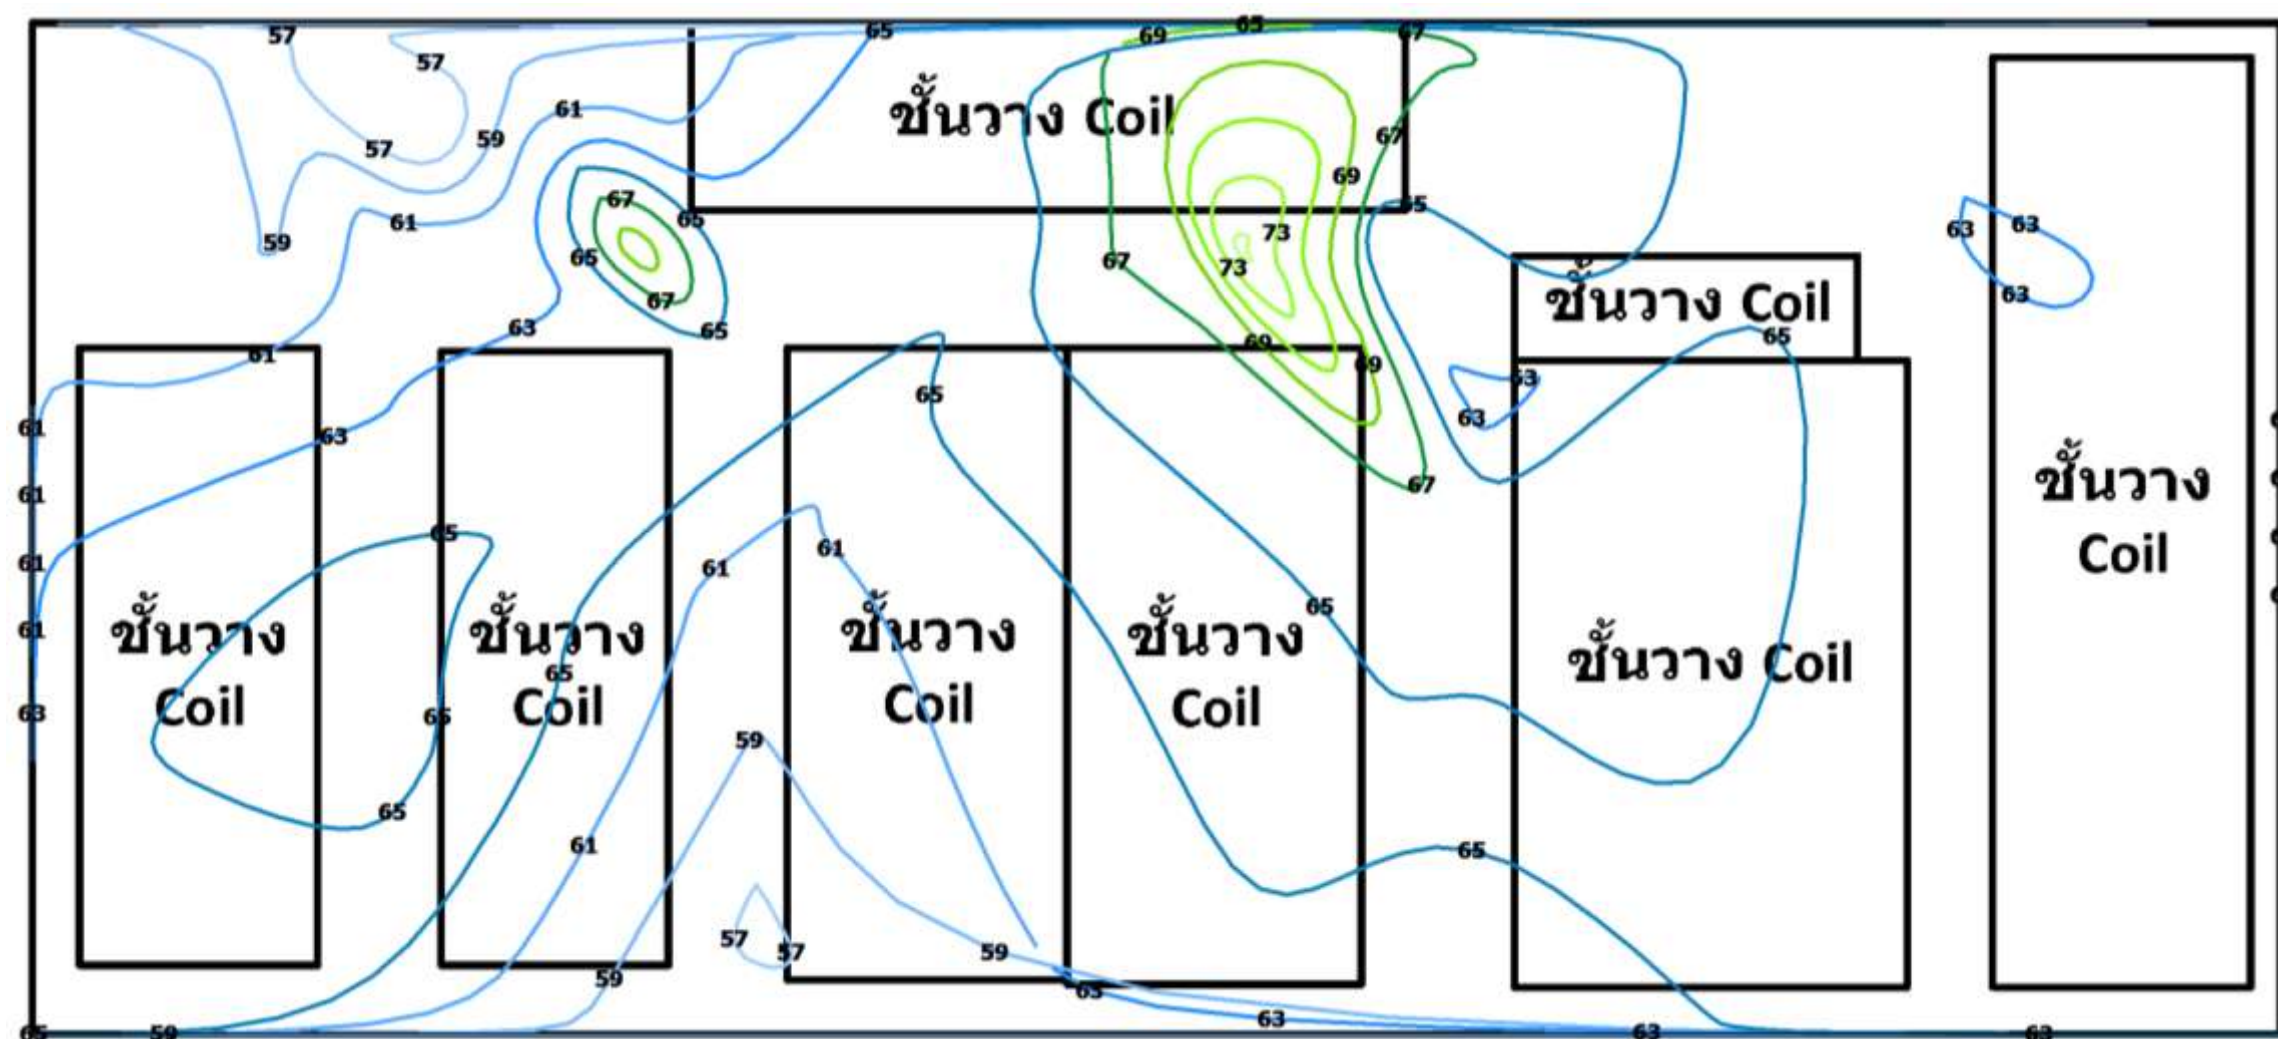
Title : Noise Contour (Line)
 Area : บริเวณ Maintenance Shop 3
 Company : NS-Siam United Steel Co., Ltd. (Plant 1)
 Date : August 9, 2019
