มาตรการป้องกันและแก้ไข ผลกระทบสิ่งแวดล้อมและ มาตรการติดตามตรวจสอบ คุณภาพสิ่งแวดล้อม

มาตรการป้องกันและแก้ไขผลกระทบสิ่งแวดล้อม และมาตรการติดตามตรวจสอบคุณภาพสิ่งแวดล้อม

2.1 มาตรการป้องกันและแก้ไขผลกระทบสิ่งแวดล้อม

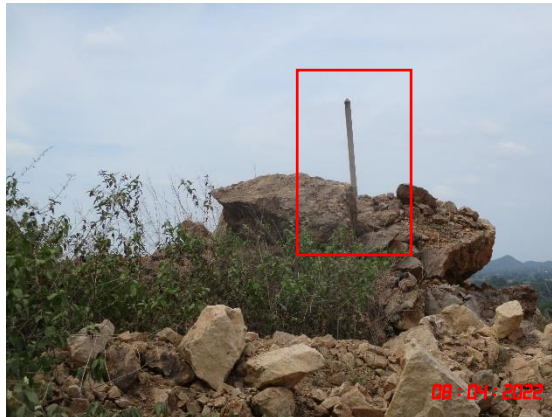
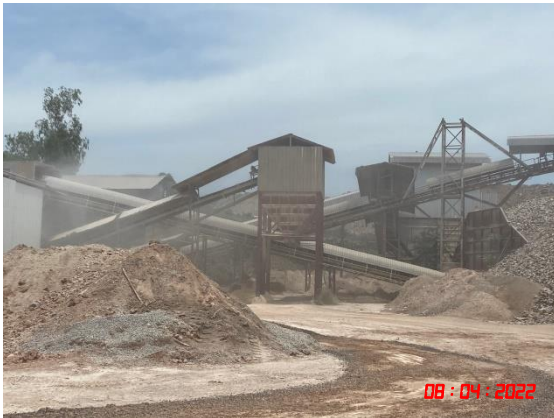
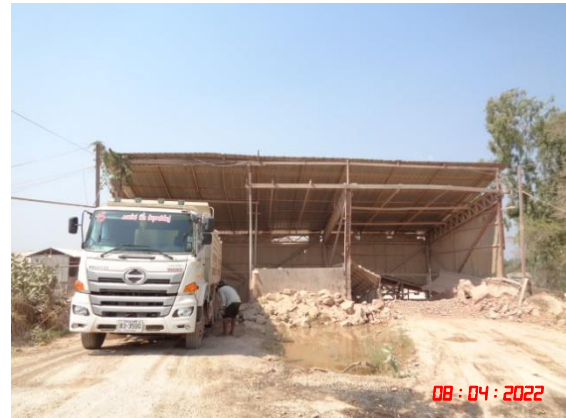
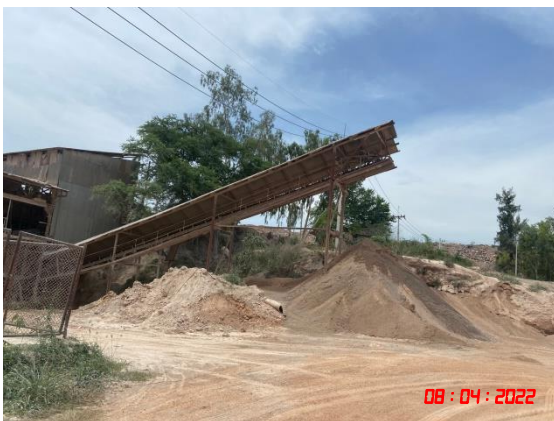
รูปที่ 2-5 ระบบป้องกันและกำจัดฝุ่นละอองบริเวณโรงโม่ บด และย่อยหิน

อาคารปิดคลุมโรงโม่หิน

อาคารปิดคลุมยังรับหินใหญ่

หลังคาปิดคลุมสายพานลำเลียง

ระบบสเปรย์น้ำ

2. ให้ปรับปรุงซ่อมแซมระบบป้องกันผลกระทบสิ่งแวดล้อมของโรงโม่หิน ตามระเบียบข้อกำหนดของหน่วยงานราชการที่กำหนดไว้อย่างเคร่งครัด	<ul style="list-style-type: none"> ผู้ถือประทานบัตรได้ปรับปรุงระบบป้องกันผลกระทบสิ่งแวดล้อมจากการโม่ บด และย่อยหิน ตามประกาศกรมอุตสาหกรรมพื้นฐานและการเหมืองแร่ เรื่อง ให้โรงโม่ บดหรือย่อยหินมีระบบป้องกันผลกระทบสิ่งแวดล้อมโดยเคร่งครัด รวมทั้งดูแลรักษาให้มีประสิทธิภาพที่ดีอยู่เสมอ (รูปที่ 2-5) ดังนี้ 	-

5. ให้ดูแลรักษาและปรับปรุงระบบป้องกันผลกระทบสิ่งแวดล้อมของโรงโม่หินให้เป็นไปตามประกาศกรมอุตสาหกรรมพื้นฐานและการเหมืองแร่ เรื่อง ให้โรงโม่หินหรือย่อยหินมีระบบป้องกันผลกระทบสิ่งแวดล้อมอย่างเคร่งครัด	<ul style="list-style-type: none"> ผู้ถือประทานบัตรได้ปรับปรุงระบบป้องกันผลกระทบสิ่งแวดล้อมจากการโม่ บด และย่อยหิน ตามประกาศกรมอุตสาหกรรมพื้นฐานและการเหมืองแร่ เรื่อง ให้โรงโม่ บดหรือย่อยหินมีระบบป้องกันผลกระทบสิ่งแวดล้อมโดยเคร่งครัด รวมทั้งดูแลรักษาให้มีประสิทธิภาพที่ดีอยู่เสมอ ดังรูปที่ 2-5 	-
