มาตรการป้องกันและแก้ไข ผลกระทบสิ่งแวดล้อมและ มาตรการติดตามตรวจสอบ คุณภาพสิ่งแวดล้อม

มาตรการป้องกันและแก้ไขผลกระทบสิ่งแวดล้อม และมาตรการติดตามตรวจสอบคุณภาพสิ่งแวดล้อม

2.1 มาตรการป้องกันและแก้ไขผลกระทบสิ่งแวดล้อม

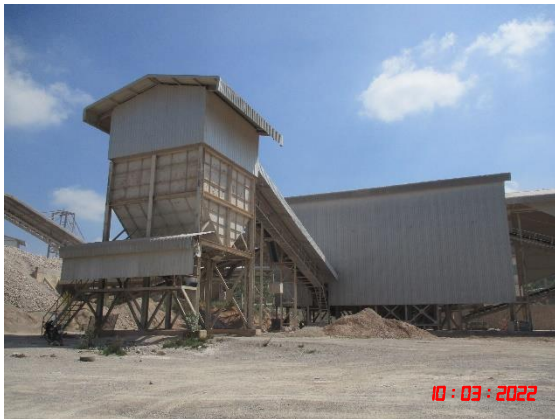
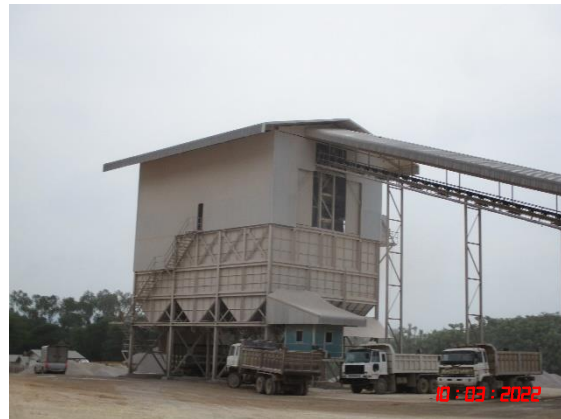
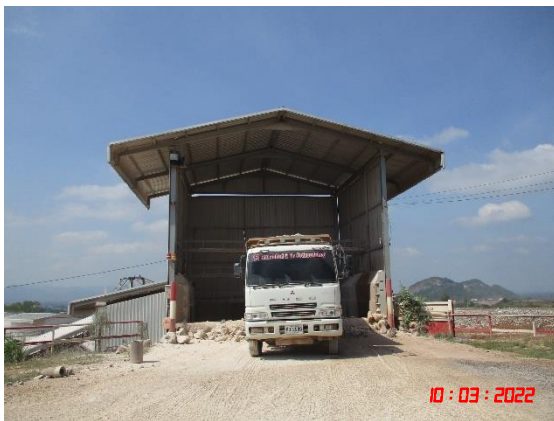
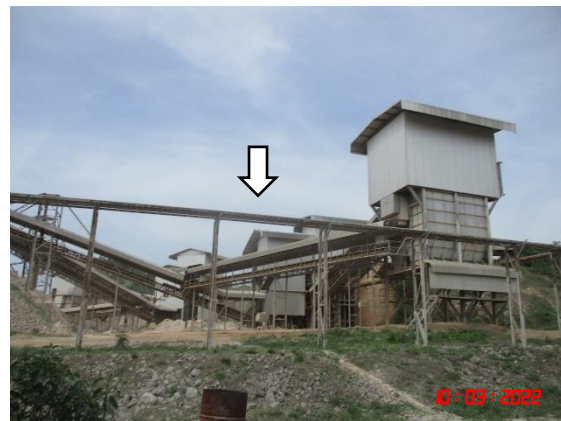
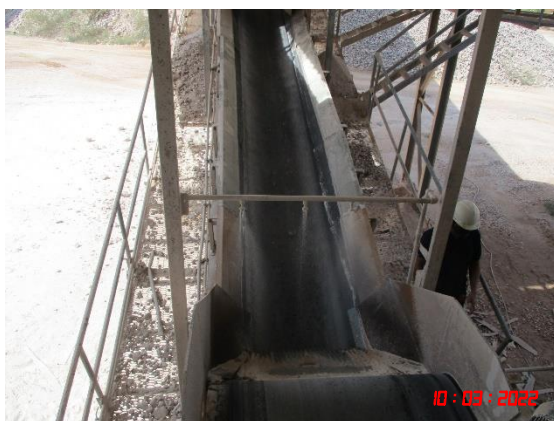
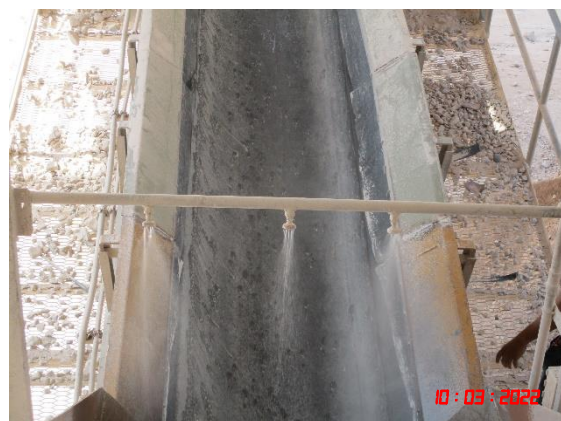
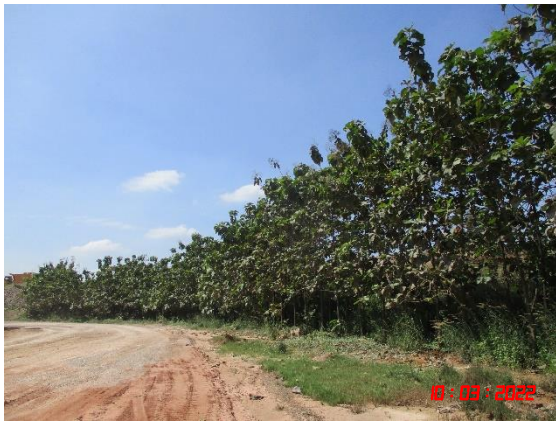
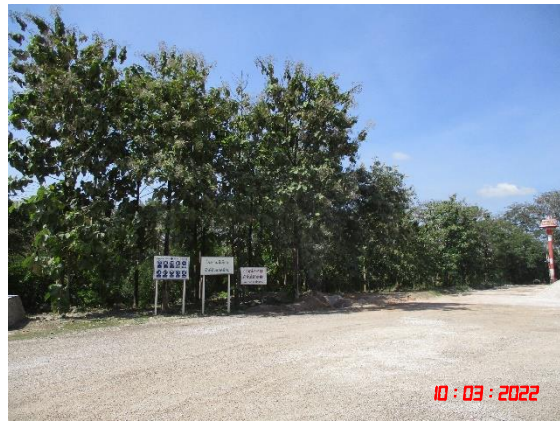
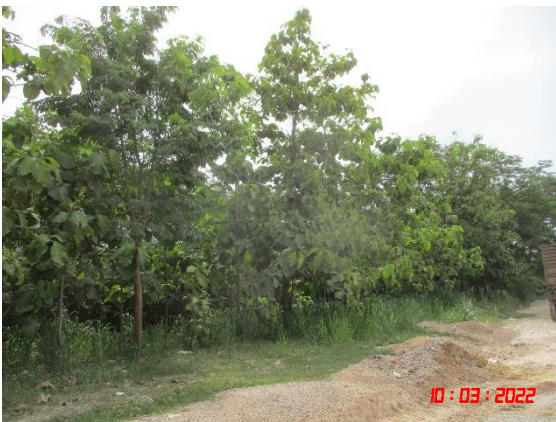
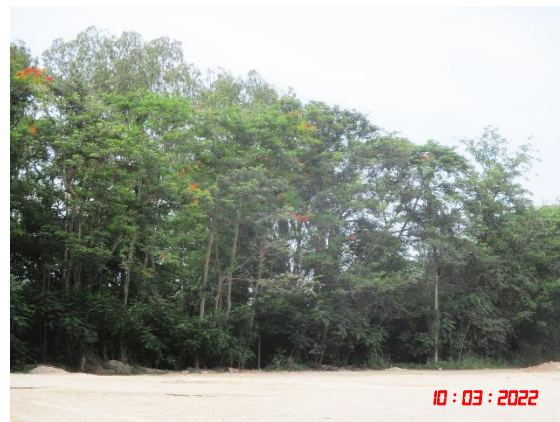
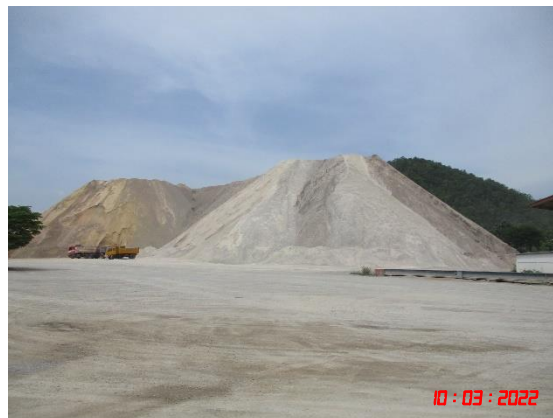
รูปที่ 2-7 ระบบป้องกันผลกระทบสิ่งแวดล้อมจากการม่ บด และย่อยหิน

อาคารปิดคลุมโรงม่หิน

อาคารปิดคลุมยังรับหินใหญ่

หลังคาปิดคลุมสายพานลำเลียง

ระบบสเปรย์น้ำบริเวณโรงม่หิน

แนวต้นไม้โดยรอบพื้นที่โรงโม่หิน

ลานเก็บกองแร่ที่ไม่บดแล้ว

3. ให้มีการดูแลบำรุงรักษาและใช้ระบบป้องกันและลดผลกระทบสิ่งแวดล้อมในขณะทำการผลิตแร่อย่างสม่ำเสมอ โดยเฉพาะระบบป้องกันและลดการแพร่กระจายของฝุ่นละออง ตามประกาศกรมอุตสาหกรรมพื้นฐานและการเหมืองแร่ เรื่อง ให้โรงโม่ บด หรือย่อยหินมีระบบป้องกันผลกระทบสิ่งแวดล้อมโดยเคร่งครัด รวมทั้งดูแลรักษาให้มีประสิทธิภาพที่ดีอยู่เสมอ มีรายละเอียดดังนี้ (รูปที่ 2-7)	<ul style="list-style-type: none"> ผู้ถือประทานบัตรได้ปรับปรุงระบบป้องกันผลกระทบสิ่งแวดล้อมจากการโม่ บด และย่อยหิน ตามประกาศกรมอุตสาหกรรมพื้นฐานและการเหมืองแร่ เรื่อง ให้โรงโม่ บด หรือย่อยหินมีระบบป้องกันผลกระทบสิ่งแวดล้อมโดยเคร่งครัด รวมทั้งดูแลรักษาให้มีประสิทธิภาพที่ดีอยู่เสมอ มีรายละเอียดดังนี้ (รูปที่ 2-7) <ul style="list-style-type: none"> - สร้างอาคารปิดคลุมโรงโม่หินทั้ง 3 ด้าน - สร้างอาคารปิดคลุมย้งรับหินใหญ่ - สร้างหลังคาปิดคลุมสายพานลำเลียง - ติดตั้งระบบสเปรย์น้ำบริเวณปลายสายพานลำเลียง - ดูแลรักษาแนวต้นไม้โดยรอบพื้นที่โรงโม่หินให้มีการเจริญเติบโตอยู่เสมอ เพื่อเป็นแนวป้องกันฝุ่นละอองฟุ้งกระจายออกสู่ภายนอก - ปรับปรุงลานเก็บกองแร่ให้เป็นลานหินบดอัดแน่น 	-

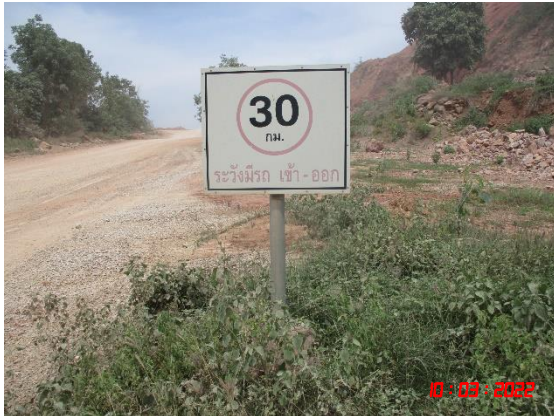
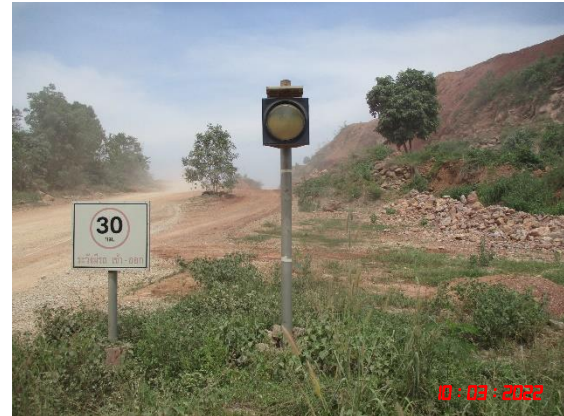
รูปที่ 2-9 ป้ายจำกัดความเร็วและสัญญาณไฟกระพริบ

ป้ายจำกัดความเร็ว

สัญญาณไฟกระพริบ

เงื่อนไขตามมาตรการ	ผลการปฏิบัติตามมาตรการ	ปัญหา อุปสรรค ที่ไม่สามารถปฏิบัติตามมาตรการ และแนวทางแก้ไข
5. ควบคุมความเร็วรถบรรทุกขนส่งแร่ที่วิ่งไป-มา ระหว่างหน้าเหมืองถึงโรงโม่หินโดยเฉพาะถนนลูกรังจากหน้าเหมืองถึงทางแยกเข้าถนนลาดยางส่วนบุคคลของกลุ่มโรงโม่หิน และการขนส่งหินออกสู่แหล่งรับซื้อภายนอกในช่วงถนนลาดยางส่วนบุคคลของกลุ่มโรงโม่หิน และทางหลวงชนบทสายบ้านห้วยไผ่-บ้านเขาถ้ำกฤษ และทางหลวงชนบทบ้านหนองข่อย-บ้านหนองรีน ให้ใช้ความเร็วไม่เกิน 30 กิโลเมตรต่อชั่วโมง โดยการติดตั้งป้ายเตือนไว้ริมเส้นทางให้เห็นอย่างชัดเจน	<ul style="list-style-type: none"> ผู้ถือประทานบัตรได้ออกกฎระเบียบในการควบคุมความเร็วของรถบรรทุกขนส่งแร่ของโครงการให้ใช้ความเร็วไม่เกิน 30 กิโลเมตรต่อชั่วโมง ในช่วงที่ผ่านชุมชน เพื่อป้องกันผลกระทบในด้านต่างๆ ที่อาจเกิดขึ้นจากกิจกรรมการขนส่งแร่ โดยติดตั้งป้ายจำกัดความเร็วไว้ริมเส้นทางขนส่งแร่ให้สามารถมองเห็นได้อย่างชัดเจน ดังรูปที่ 2-9 	-

เงื่อนไขตามมาตรการ	ผลการปฏิบัติตามมาตรการ	ปัญหา อุปสรรค ที่ไม่สามารถปฏิบัติตามมาตรการ และแนวทางแก้ไข
6. ให้อำนวยความสะดวกแก่รถบรรทุกขนส่งแร่ที่วิ่งไป-มา ระหว่างหน้าเหมืองถึงโรงโม่หิน ทางหลวงชนบทบ้านห้วยไผ่-บ้านเขาถ้ำกู่ญชร และทางหลวงชนบทบ้านหนองข่อย-บ้านหนองรีนให้ใช้ความเร็วไม่เกิน 30 กิโลเมตรต่อชั่วโมง และการขนส่งหินออกสู่แหล่งรับซื้อภายนอกในช่วงทางหลวงหมายเลข 3208 และทางหลวงหมายเลข 3337 ให้ใช้ความเร็วไม่เกิน 60 กิโลเมตรต่อชั่วโมง โดยการติดตั้งป้ายเตือนไว้ริมเส้นทางให้เห็นอย่างชัดเจน	<ul style="list-style-type: none">ผู้ถือประทานบัตรได้ออกกฎระเบียบในการควบคุมความเร็วของรถบรรทุกขนส่งแร่ของโครงการให้ใช้ความเร็วไม่เกิน 30 กิโลเมตรต่อชั่วโมง ในช่วงที่ผ่านชุมชน เพื่อป้องกันผลกระทบในด้านต่างๆ ที่อาจเกิดขึ้นจากกิจกรรมการขนส่งแร่ โดยติดตั้งป้ายจำกัดความเร็วไว้ริมเส้นทางขนส่งแร่ให้สามารถมองเห็นได้อย่างชัดเจน ดังรูปที่ 2-9	-

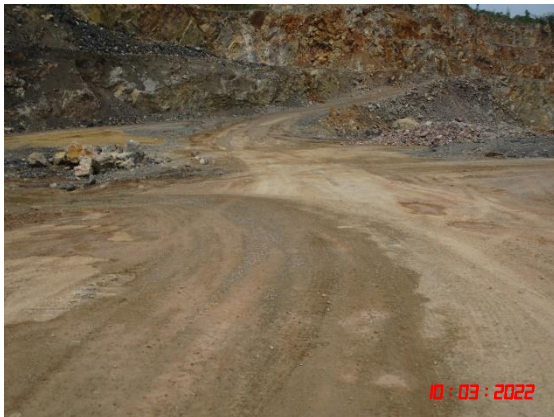
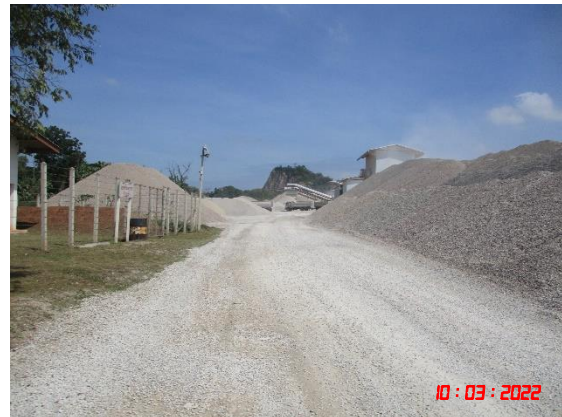
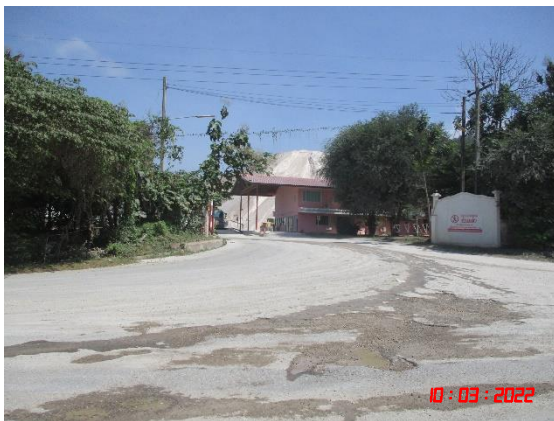
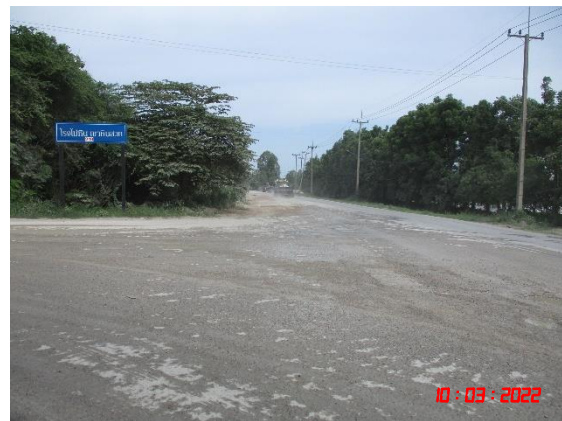
รูปที่ 2-14 สภาพเส้นทางขนส่งลำเลียงแร่ของโครงการ

เส้นทางลำเลียงแร่บริเวณหน้าเหมือง

ถนนหินบดอัดแน่นบริเวณโรงม่หิน

ถนนลาดยางบริเวณโรงม่หิน

ถนนลาดยางส่วนบุคคลของกลุ่มโรงม่

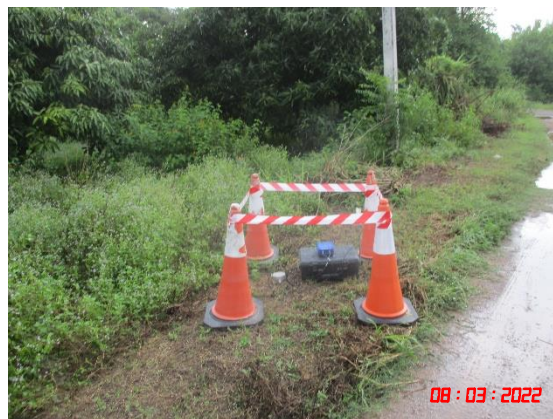
รูปที่ 2-20 การตรวจวัดค่าความสั่นสะเทือนขณะระเบิดหน้าเหมือง ในวันที่ 8 มีนาคม 2565

บ้านเขาพระเอกหลังที่ใกล้ที่สุดทางทิศตะวันออก

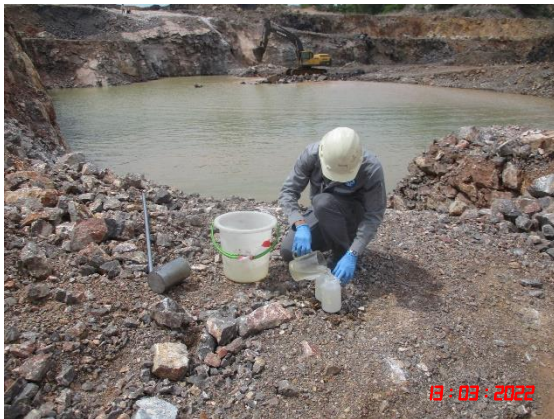
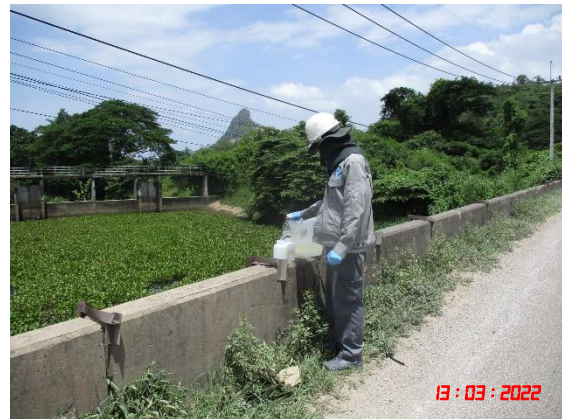
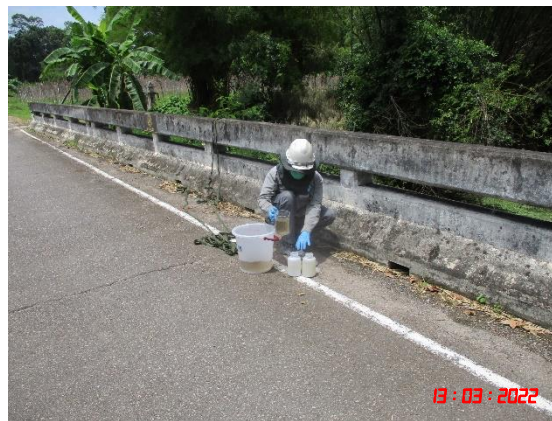
รูปที่ 2-21 การเก็บตัวอย่างน้ำผิวดิน ในวันที่ 13 มีนาคม 2565

บ่อขุมเหมืองของโครงการ

ห้วยอ่างทองก่อนไหลผ่านเข้าใกล้โครงการ

ห้วยอ่างทองหลังไหลผ่านออกใกล้โครงการ

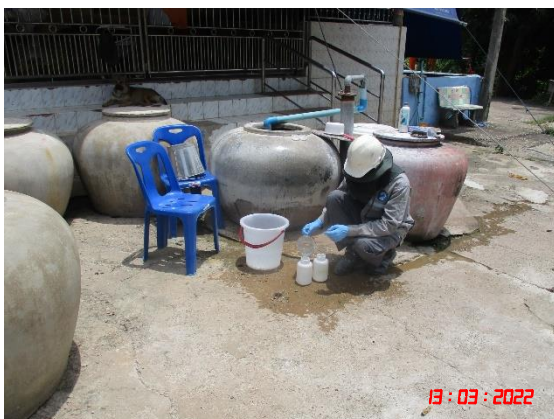
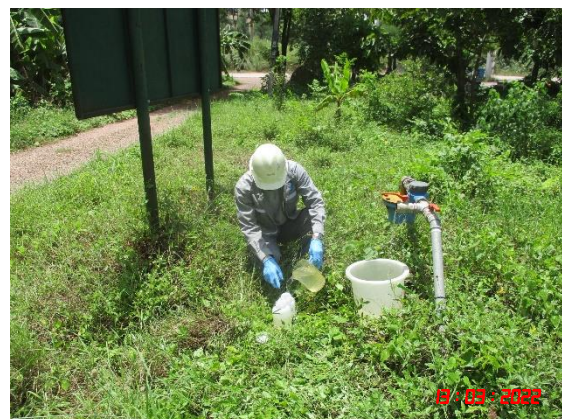
รูปที่ 2-22 การเก็บตัวอย่างน้ำใต้ดิน ในวันที่ 13 มีนาคม 2565

บ่อบาดาลวัดถ้ำยอดทอง

บ่อบาดาลบ้านหนองรีน

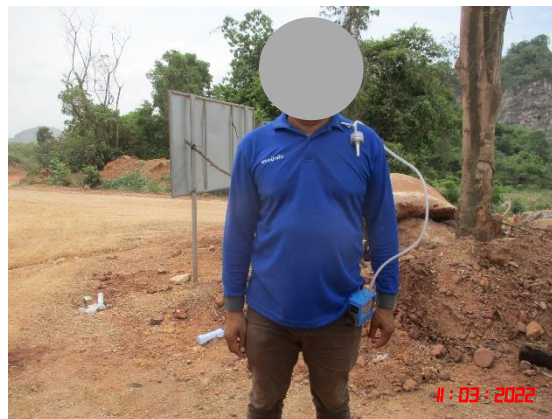
รูปที่ 2-24 การตรวจวัดปริมาณฝุ่นละอองขนาดเล็ก (Respirable Dust) ในวันที่ 11 มีนาคม 2565

พนักงานที่ปฏิบัติงานบริเวณหน้าเหมือง

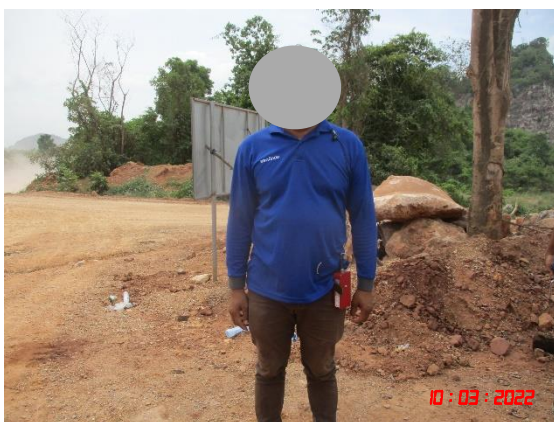
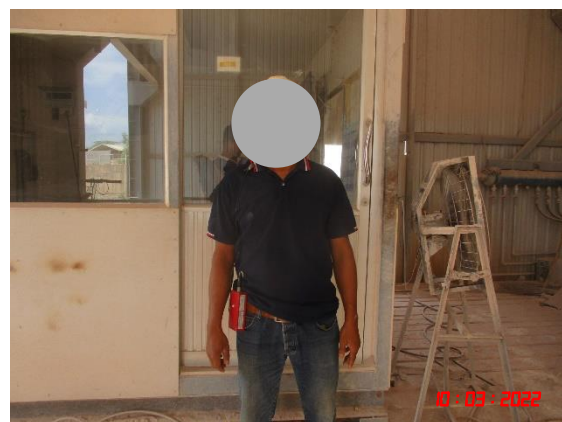
รูปที่ 2-25 การตรวจวัดระดับความดังเสียง (Noise Dosimeter) ในวันที่ 10 มีนาคม 2565

พนักงานที่ปฏิบัติงานบริเวณหน้า

พนักงานที่ปฏิบัติงานบริเวณโรงโม่หิน
