บทที่ 1

โครงการ ไฮด์ สุขุมวิท 11 (Hyde Sukhumvit 11) ตั้งอยู่ เลขที่ 27 ซ.สุขุมวิท 11 (ซอยยศ) แขวงคลองเตยเหนือ เขตวัฒนา กรุงเทพมหานคร โครงการตั้งอยู่บนที่ดินจำนวน พื้นที่โครงการ 2 ไร่ 1 งาน 58 ตารางวา อาคารชุดพักอาศัย 39 ชั้น 1 อาคาร และ 9 ชั้น 1 อาคาร ประกอบด้วยห้องชุดทั้งหมด 476 ห้องชุด และเพื่อการพาณิชย์ 2 ห้องชุด รวมทั้งหมด 478 ห้องชุด พร้อมสิ่งอำนวยความสะดวกและบริการ เช่น สระว่ายน้ำ ห้องออกกำลังกาย และสวนหย่อมชั้น 33 และชั้น 35 เป็นต้น

ภายหลังจากได้รับการเห็นชอบในรายงานการวิเคราะห์ผลกระทบสิ่งแวดล้อมจาก สผ. บริษัทมีหน้าที่ปฏิบัติตามมาตรการป้องกันและลดผลกระทบและมาตรการติดตามตรวจสอบผลกระทบสิ่งแวดล้อมที่กำหนดไว้ในเงื่อนไขแนบท้ายหนังสือเห็นชอบ และส่งรายงานผลการปฏิบัติตามมาตรการให้ สผ. และหน่วยงานที่เกี่ยวข้องรับทราบเป็นประจำปีละ 2 ครั้ง ทั้งในระยะก่อสร้างและระยะการดำเนินการโครงการ โดยรายงานฉบับนี้จัดทำขึ้นเพื่อรายงานผลการปฏิบัติตามมาตรการ ระยะการดำเนินการโครงการ (รายงานผลการดำเนินงานระหว่าง เดือนมกราคม - มิถุนายน 2565)

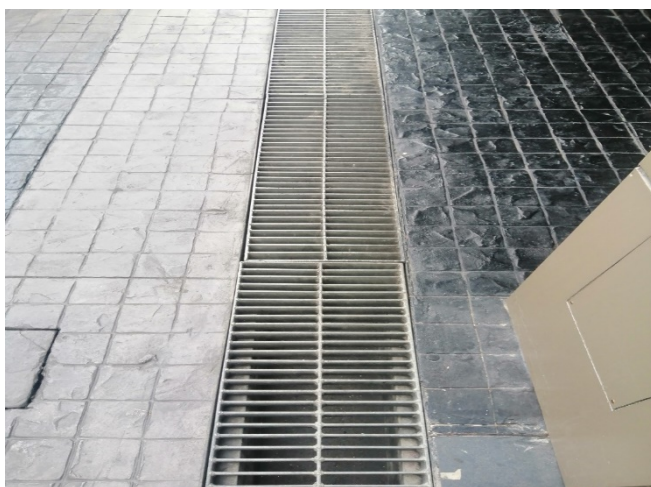
รูปที่ 2.4-4 รางระบายน้ำฝน

ระบายน้ำโดยน้ำฝนที่ตกลงบริเวณพื้นที่ถนน ลานจอดรถ พื้นที่สีเขียว หลังคาอาคารและพื้นที่ว่างจะไหลลงสู่ท่อระบายน้ำฝน ขนาด \varnothing 0.40-0.60 ม. ความลาดชัน 1:200 โดยมีบ่อสุดท้ายก่อนระบายน้ำออกจากโครงการจะเป็นบ่อตรวจคุณภาพน้ำ และดักเศษขยะเพื่อดักเศษขยะที่ติดกับตะแกรงออกไปกำจัด ทั้งนี้ ปริมาณน้ำฝนที่โครงการจะต้องหน่วงไว้มีปริมาณ 147.14 ลบ.ม. โดยโครงการจัดให้มีการหน่วงน้ำไว้ในท่อระบายน้ำซึ่งสามารถหน่วงน้ำฝนได้ปริมาตร 69.14 ลบ.ม. และจัดให้มีบ่อหน่วงน้ำปริมาตร 78 ลบ.ม. รวมปริมาณน้ำฝนที่โครงการหน่วงไว้ได้ทั้งหมด 147.14 ลบ.ม. ซึ่งเพียงพอในการชะลอน้ำไว้ในโครงการก่อน ระบายออก แสดงดังรูปที่ 2.4-4 ถึง 2.4-5

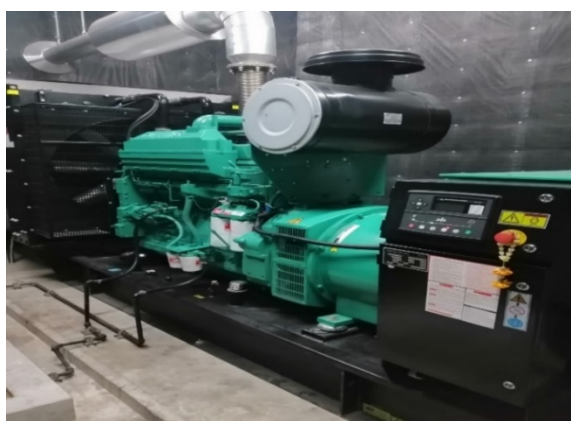
รูปที่ 2.4-8 เครื่องกำเนิดไฟฟ้าสำรอง (Generator 625 kVA.)

ในกรณีที่เกิดเหตุการณ์อันมีผลทำให้การไฟฟ้านครหลวง ไม่สามารถจ่ายไฟฟ้าให้กับระบบ ไฟฟ้าหลักของโครงการได้นั้น โครงการได้จัดเตรียมเครื่องกำเนิดไฟฟ้าสำรองขนาด 625 kVA. โดยระบบไฟฟ้าสำรอง สำหรับกรณีฉุกเฉินแยกเป็นอิสระจากระบบอื่นและสามารถทำงานได้โดยอัตโนมัติเมื่อระบบจ่ายไฟฟ้าปกติหยุดทำงาน โดยจ่ายไฟฟ้าได้ไม่น้อยกว่า 2 ชม. แสดงดังรูปที่ 2.4-8

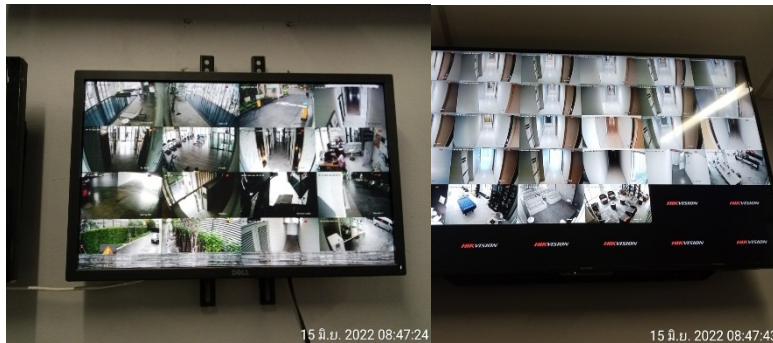
รูปที่ 2.4-13 ระบบกล้องวงจรปิด

ระบบการติดต่อสื่อสารของโครงการ ประกอบด้วย วิทยุสื่อสาร สำหรับให้ รปภ. ทุกคนสำหรับแจ้งเหตุการณ์ภายในโครงการ และระบบกล้องวงจรปิด (CCTV) บริเวณทางเข้า-ออก อาคาร บริเวณโดยรอบ ส่วนภายในอาคารติดตั้งไว้บริเวณโถงพักคอย โถงลิฟต์ ภายในลิฟต์ ลิฟต์ดับเพลิง ลิฟต์โดยสาร ลานจอดรถชั้นที่ B1-B3 และบริเวณทางเดินภายในอาคารทุกชั้น เป็นต้น แสดงดังรูปที่ 2.4-13 ถึง 2.4-14

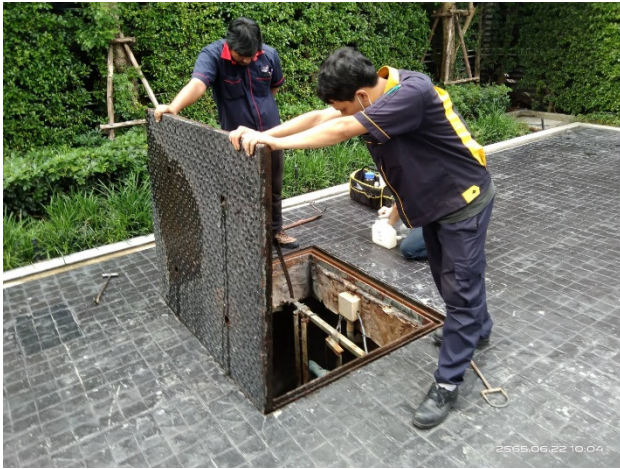
บริเวณจุดรวบรวมเสียเข้าระบบบำบัดน้ำเสีย 1

รูปที่ 4.3-2
รูปแสดงการเก็บตัวอย่างเพื่อตรวจวิเคราะห์คุณภาพน้ำทิ้ง
ดำเนินการเก็บตัวอย่างในเดือน มิถุนายน 2565
