บริษัท ปตท. จำกัด (มหาชน)

รายงานผลการปฏิบัติตามมาตรการป้องกันและแก้ไขผลกระทบสิ่งแวดล้อม
และมาตรการติดตามตรวจสอบผลกระทบสิ่งแวดล้อม (ระยะก่อสร้าง)
โครงการท่อส่งก๊าซธรรมชาติบนบกเส้นที่ 5 (ระยะที่ 2 และ 3)

บทที่ 2

ผลการปฏิบัติตามมาตรการป้องกันและแก้ไขผลกระทบสิ่งแวดล้อม
ในระยะก่อสร้าง

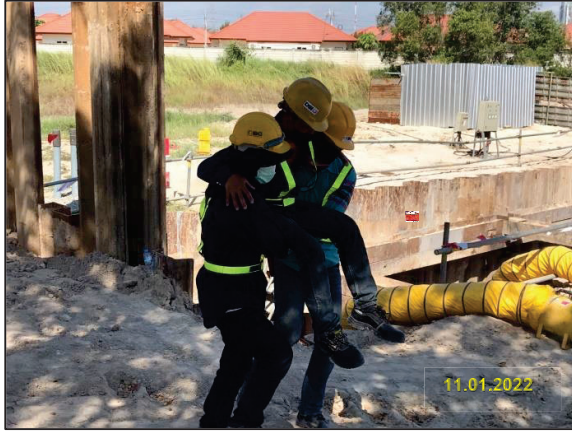
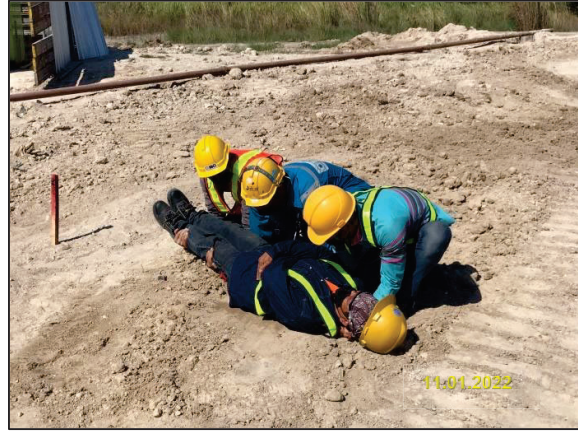
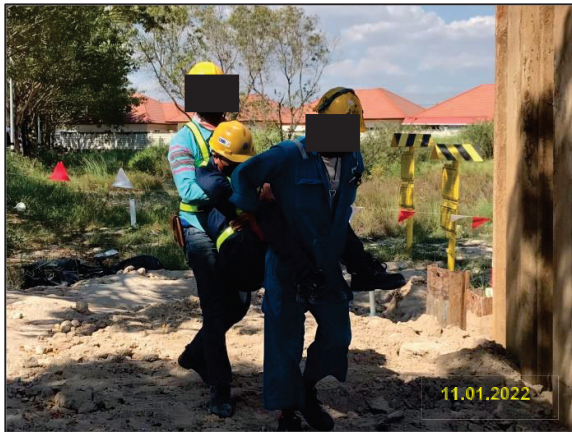
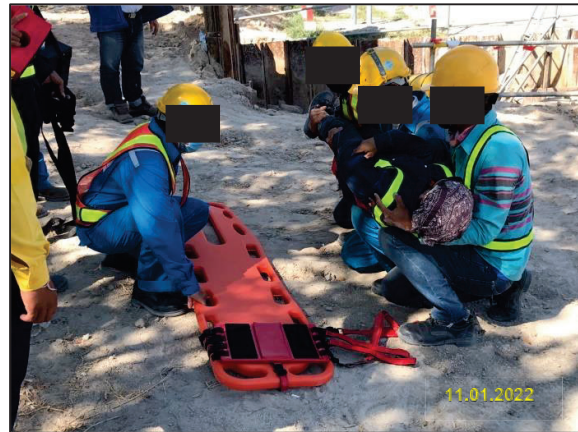
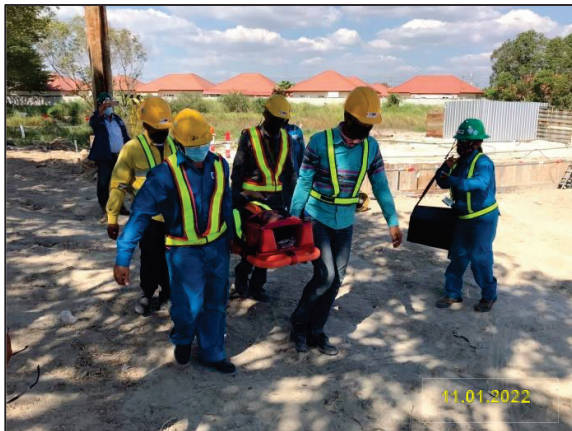
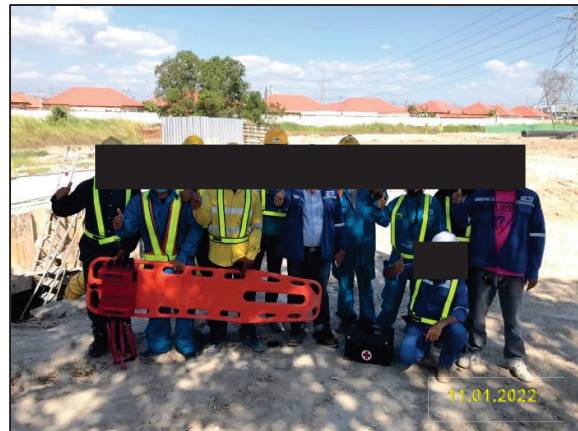
รูปที่ 2-3 การฝึกซ้อมระดับเหตุฉุกเฉิน ประจำปี

การฝึกซ้อมระดับเหตุฉุกเฉิน ประจำปี 2565

7. ตรวจสอบความพร้อมของการดำเนินการดำเนินงานตามแผนฉุกเฉินอย่างสม่ำเสมอ และฝึกซ้อมแผนฉุกเฉินกับชุมชน ผู้ประกอบการ หน่วยงานป้องกันและบรรเทาสาธารณภัยในพื้นที่หน่วยงานด้านการจราจร และหน่วยงานต่างๆ ในพื้นที่อย่างต่อเนื่อง เพื่อเตรียมความพร้อมทั้งด้านแผนงาน การบังคับบัญชา การประสานงาน และความพร้อมของอุปกรณ์ เมื่อเกิดเหตุฉุกเฉิน	โครงการได้จัดทำคู่มือระเบียบเหตุฉุกเฉินของโครงการ พร้อมทั้งประชาสัมพันธ์คู่มือดังกล่าว เพื่อให้ความรู้เกี่ยวกับการดำเนินการ และการปฏิบัติตนเมื่อเกิดเหตุฉุกเฉินต่อชุมชน และหน่วยงานที่เกี่ยวข้องอย่างต่อเนื่อง ทั้งในระยะก่อนก่อสร้าง และระยะก่อสร้าง ทั้งนี้ สำหรับการฝึกซ้อมแผนฉุกเฉินกับชุมชน ผู้ประกอบการ หน่วยงานป้องกันและบรรเทาสาธารณภัยในพื้นที่ หน่วยงานด้านการจราจร และหน่วยงานต่างๆ ในพื้นที่ดำเนินการหลังจ่ายก๊าซฯ เข้าสู่ระบบแล้วจะนำเสนอในรายงานฯ ระยะดำเนินการต่อไป อย่างไรก็ตาม โครงการได้ดำเนินการฝึกซ้อมแผนฉุกเฉินในกรณีที่ทีมงานได้รับบาดเจ็บจากการทำงานเพื่อเตรียมความพร้อมกรณีเกิดอุบัติเหตุระหว่างก่อสร้างสำหรับมือและนำคนงานส่งต่อไปยังโรงพยาบาลได้ทั้งหมด	-	รูปที่ 2-3 รูปที่ 2-31 รูปที่ 2-32 ภาคผนวก 4-4

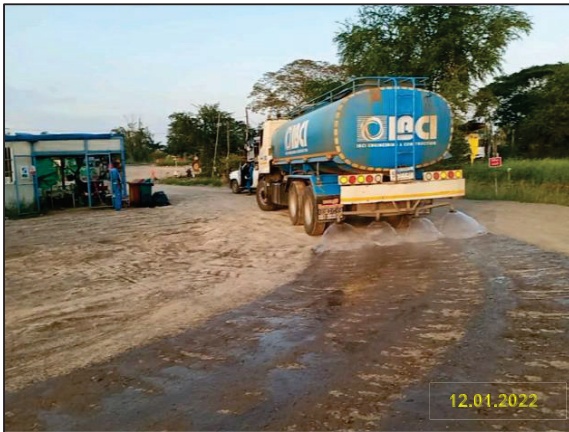
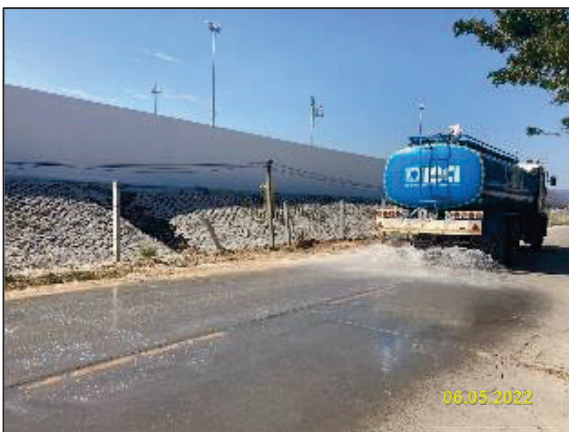
รูปที่ 2-5 การฉีดพรมน้ำเพื่อลดการฟุ้งกระจายของฝุ่นละออง

บริเวณพื้นที่ก่อสร้างโครงการ

บริเวณสถานีผสมก๊าซฯ TP5MXS

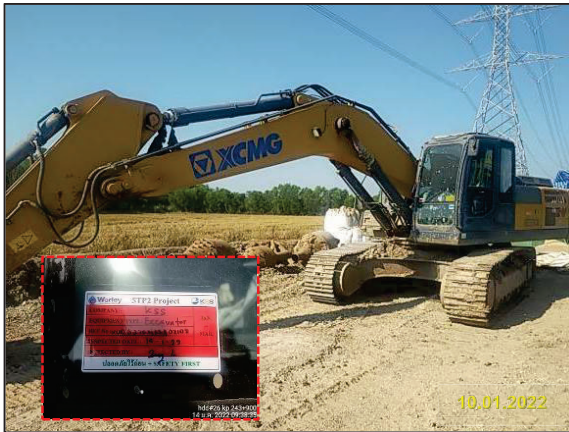
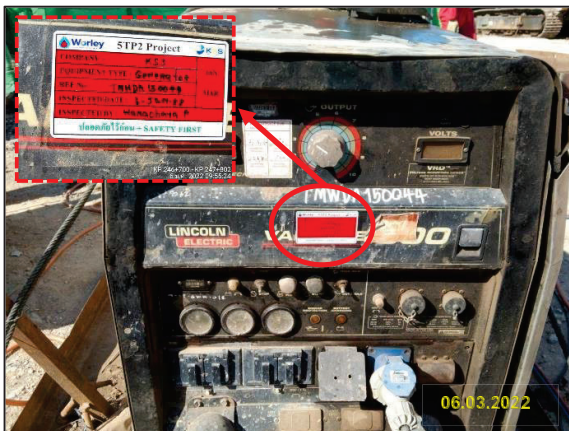
รูปที่ 2-7 สติกเกอร์แบบรหัสสีแดงการตรวจสอบของเครื่องจักรและอุปกรณ์ต่าง ๆ

ระหว่างเดือนมกราคมถึงเดือนมีนาคม พ.ศ. 2565 เป็นสติกเกอร์แบบรหัสสีแดง

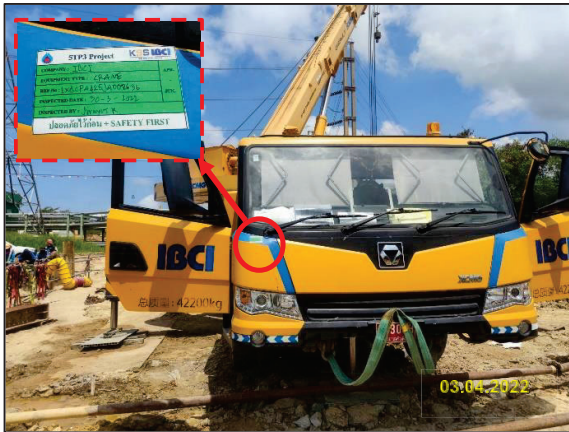
รูปที่ 2-7 (ต่อ) สติ๊กเกอร์แบบรหัสสีเขียวแสดงการตรวจสอบสภาพของเครื่องจักรและอุปกรณ์ต่าง ๆ

ระหว่างเดือนเมษายนถึงเดือนมิถุนายน พ.ศ. 2565 เป็นสติ๊กเกอร์แบบรหัสสีเขียว

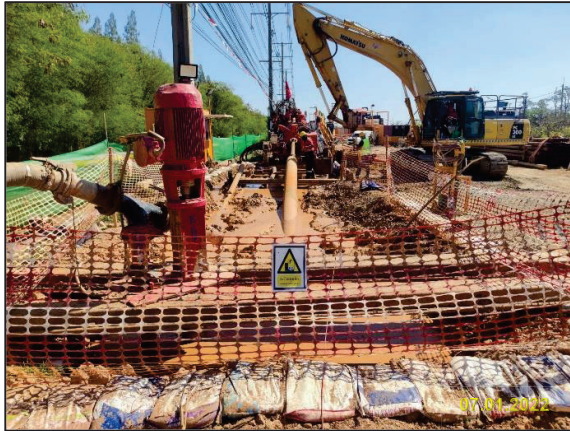
รูปที่ 2-11 การวางตำแหน่งของบ่อรับ-บ่อส่ง หลีกเลียงพื้นที่อ่อนไหวและที่ตั้งของบ้านเรือนประชาชน

KP3+400-KP4+100 ตำบลมาตาพุด อำเภอเมืองระยอง จังหวัดระยอง

6) กรณีก่อสร้างโดยใช้วิธีการเจาะลวด ให้กำหนดตำแหน่งบ่อรับ-ปล่อย โดยหลีกเลี่ยงบริเวณที่ตั้งของบ้านเรือนประชาชน และพื้นที่อ่อนไหว โดยมีระยะห่างจากอุปสรรค (อาทิเช่น แหล่งน้ำ) ที่ทำการเจาะลวดอย่างน้อย 7.5 เมตร เพื่อป้องกันความเสียหายต่อทรัพย์สินหรือดินไหว	โครงการได้พิจารณาการกำหนดตำแหน่งบ่อรับ-ปล่อย โดยหลีกเลี่ยงบริเวณที่เป็นที่ตั้งของบ้านเรือนประชาชน และพื้นที่อ่อนไหว และให้มีระยะห่างจากอุปสรรคที่ทำการเจาะลวดอย่างน้อย 7.5 เมตร เพื่อป้องกันความเสียหายต่อทรัพย์สินหรือดินไหว	-	รูปที่ 2-11
ง. การป้องกันและแก้ไขผลกระทบจากการทดสอบท่อด้วยวิธีทางชลสถิต (Hydrostatic Test)

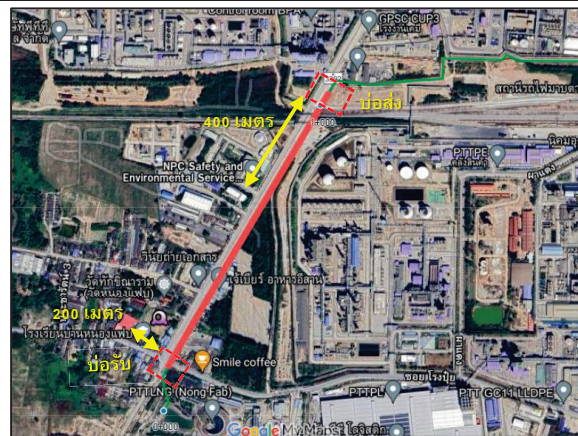
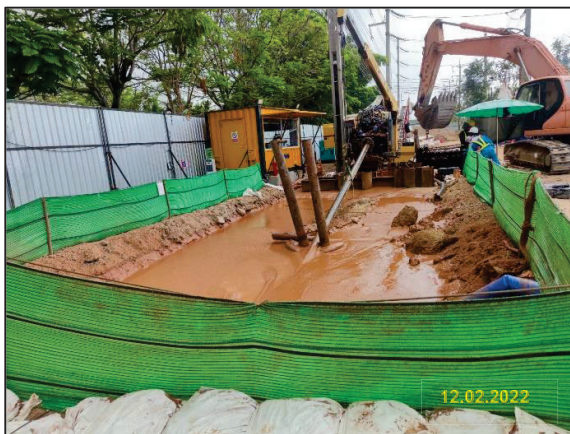
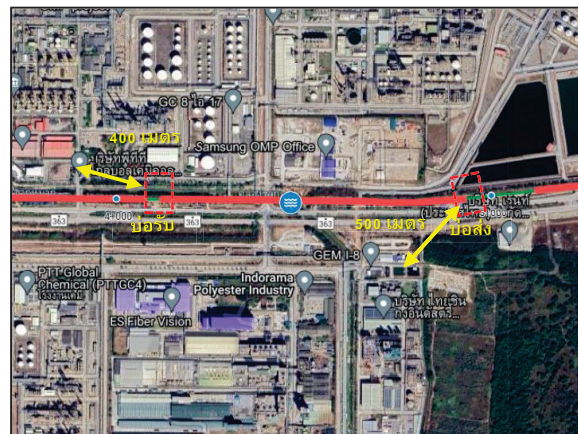
KP0+300-KP1+100 ตำบลหนองแฟบ อำเภอเมืองระยอง จังหวัดระยอง

KP4+150-KP4+950 ตำบลเนินพระ อำเภอเมืองระยอง จังหวัดระยอง

3) กรณีก่อสร้างโดยใช้วิธีการเจาะลุด ให้กำหนดตำแหน่งรับ-ปล่อย โดยหลีกเลี่ยงบริเวณที่ตั้งของบ้านเรือนประชาชน และพื้นที่อ่อนไหว	โครงการได้พิจารณากำหนดตำแหน่งรับ-ปล่อย โดยหลีกเลี่ยงบริเวณที่ตั้งของบ้านเรือนประชาชน และพื้นที่อ่อนไหว	-	รูปที่ 2-11

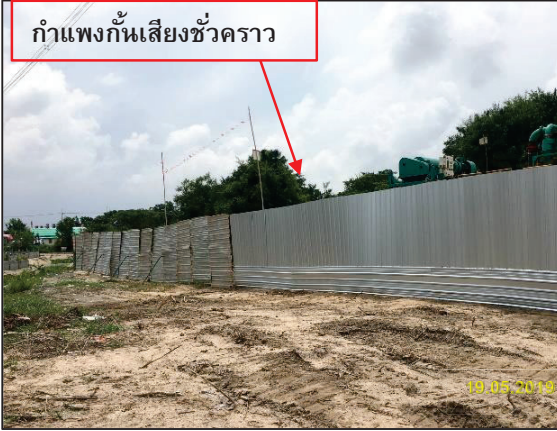
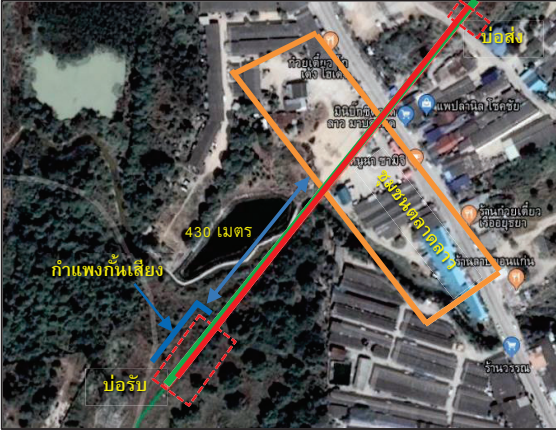
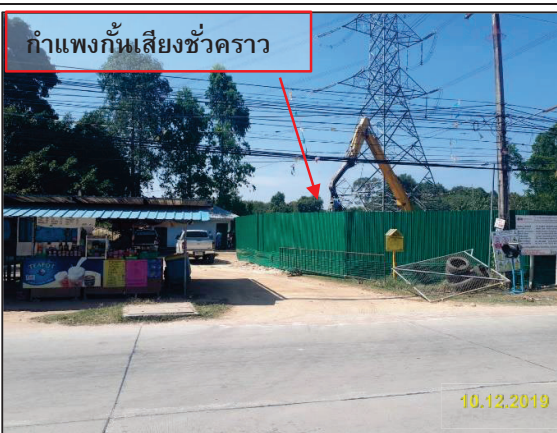
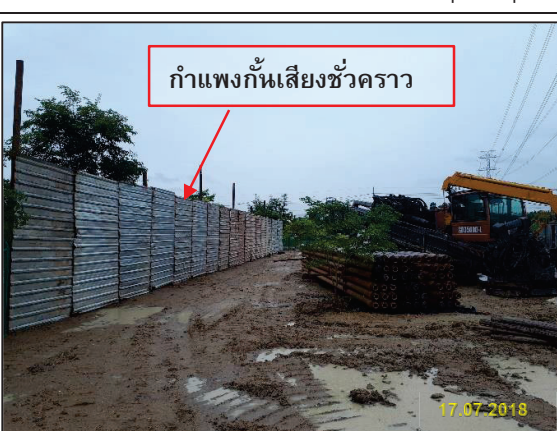
บริเวณชุมชนตลาดลาว

บริเวณชุมชนทุ่งต้นเลียบ (หมู่ที่ 4)/วัดมายข่า

บริเวณวัดไพรประเสริฐราษฎร์บำรุง	
ก) กำแพงกันเสียงชั่วคราว	
รูปที่ 2-12 การติดตั้งกำแพงกันเสียงและรั้วชั่วคราว

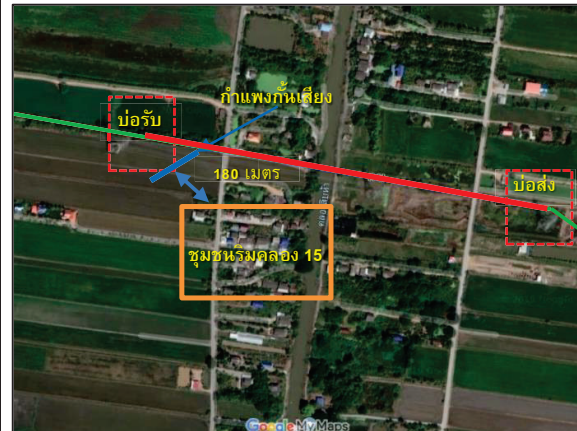
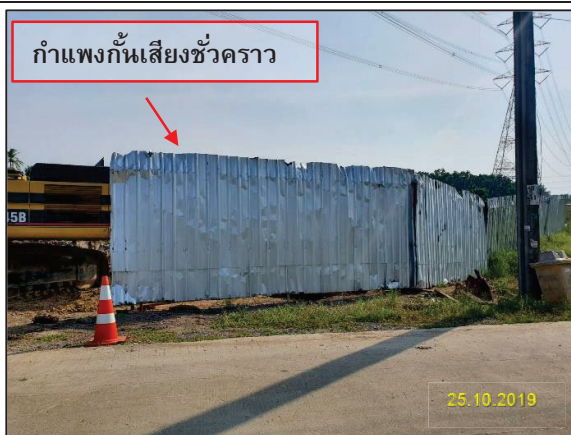
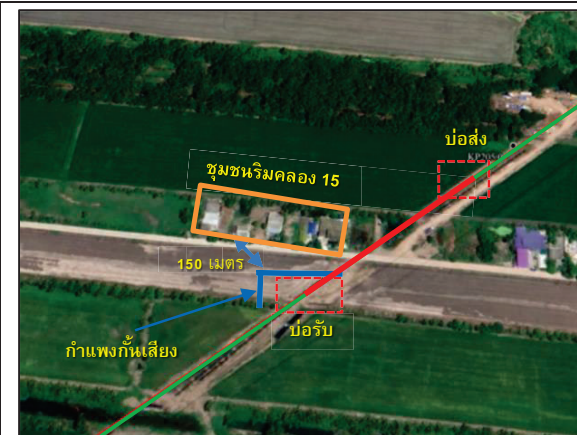
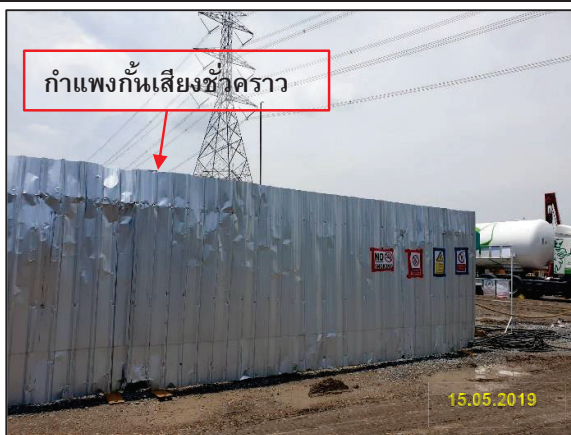
รูปที่ 2-12 (ต่อ) การติดตั้งกำแพงกันเสียงและรั้วชั่วคราว

บริเวณชุมชนริมคลอง 15

บริเวณชุมชนริมคลอง 13

บริเวณชุมชนประตูปะบายน้ำบ้านเลน

ก) (ต่อ) กำแพงกันเสียงชั่วคราว

มาตรการป้องกันและแก้ไขผลกระทบสิ่งแวดล้อม	ผลการปฏิบัติตามมาตรการฯ	ปัญหาอุปสรรค และการแก้ไข	เอกสารอ้างอิง																																	
4) ติดตั้งกำแพงกันเสียงชั่วคราว โดยใช้วัสดุประเภทแผ่นเหล็ก (Steel) หน้า 1.27 มิลลิเมตร หรือวัสดุอื่นที่มีคุณสมบัติเทียบเท่า ที่มีความสามารถในการลดทอนระดับเสียงลงได้อย่างน้อย 25 เดซิเบล (เอ) (อ้างอิงความสามารถในการลดระดับเสียงที่ระบุผ่านของวัสดุต่าง ๆ จาก Federal Highway Administration ของสหรัฐอเมริกา, 2549) ความสูงของกำแพงอย่างน้อย 2.5 เมตร ซึ่งมีความยาวครอบคลุมแหล่งกำเนิดเสียงบริเวณพื้นที่ก่อสร้างที่อยู่ใกล้เคียงพื้นที่อ่อนไหวและชุมชนใกล้เคียง	ตลอดระยะเวลาที่ผ่านมาโครงการได้ทำการติดตั้งกำแพงกันเสียงชั่วคราวและก่อสร้างแล้วเสร็จทั้ง 10 จุด	-	รูปที่ 2-12																																	
<ul style="list-style-type: none">- พื้นที่ก่อสร้างบริเวณชุมชนตลาดลาวด.มบตาพุด อ.เมืองระยอง จ.ระยอง- พื้นที่ก่อสร้างบริเวณชุมชนทุ่งต้นลิ้น (หมู่ที่ 4) / วัดมาตา ต.มาบตา อ.นิคมพัฒนา จ.ระยอง- พื้นที่ก่อสร้างบริเวณวัดไพรประเสริฐราษฎร์บำรุง ต.วังสูง อ.หนองใหญ่ จ.ชลบุรี- พื้นที่ก่อสร้างบริเวณชุมชนริมคลอง 13 แขวงคลองสิบสอง เขตหนองจอก กรุงเทพมหานคร- พื้นที่ก่อสร้างบริเวณโรงเรียน/วัดลำพระยา ต.วังจุฬา อ.วังน้อย จ.พระนครศรีอยุธยา- พื้นที่ก่อสร้างบริเวณชุมชนประตู่ระบายน้ำบ้านเลน ต.บ้านเลน อ.บางปะอิน จ.พระนครศรีอยุธยา- พื้นที่ก่อสร้างบริเวณโรงเรียนวัดเขาศรีไทรย์ ต.หัวถนน อ.พนัสนิคม จ.ชลบุรี- รพ.สต.สิริเอศศอก และโรงเรียนวัดสามกอ อ.บ้านโพธิ์ จ.ฉะเชิงเทรา- โรงเรียนวัดดอนเนินห้ ต.หนองบัว อ.บ้านโพธิ์ จ.ฉะเชิงเทรา

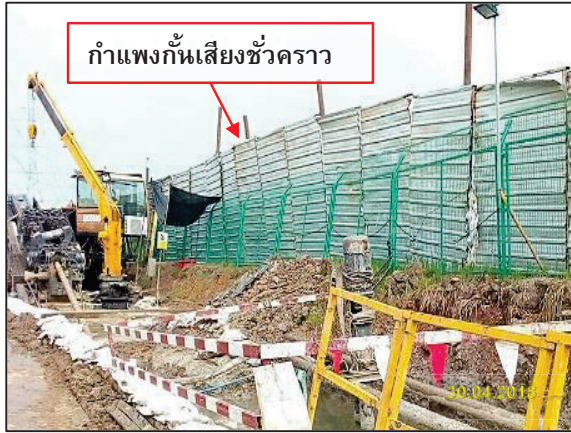
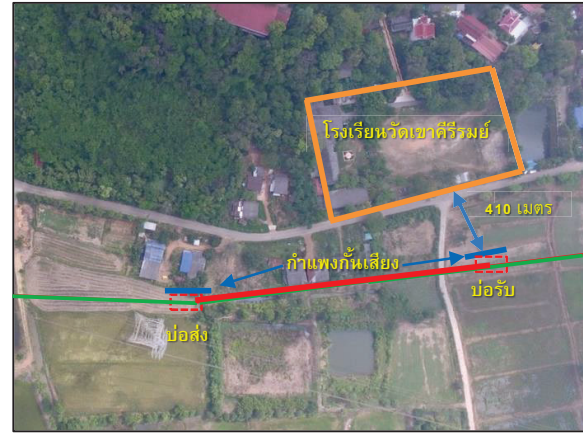
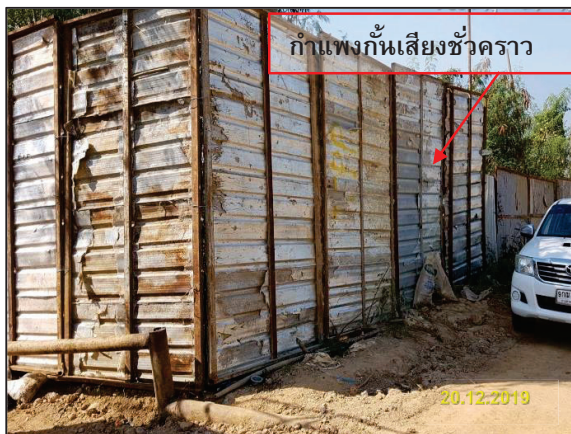
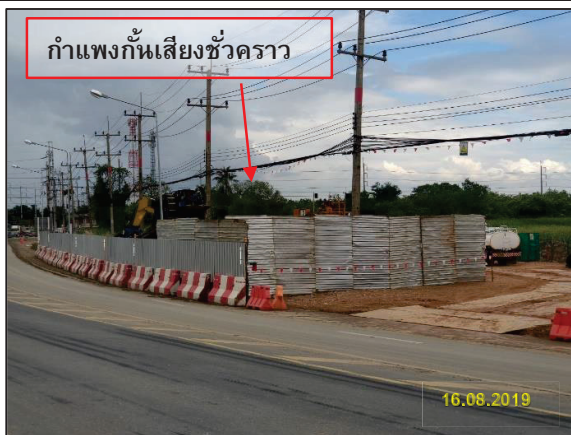
รูปที่ 2-12 (ต่อ) การติดตั้งกำแพงกันเสียงและรั้วชั่วคราว

บริเวณโรงเรียนวัดเขาศีรีรมย์

บริเวณรพ.สต.สืเบ็ดตอก และโรงเรียนวัดสามกอ

โรงเรียนวัดดอนสุนนท์

ก) (ต่อ) กำแพงกันเสียงชั่วคราว

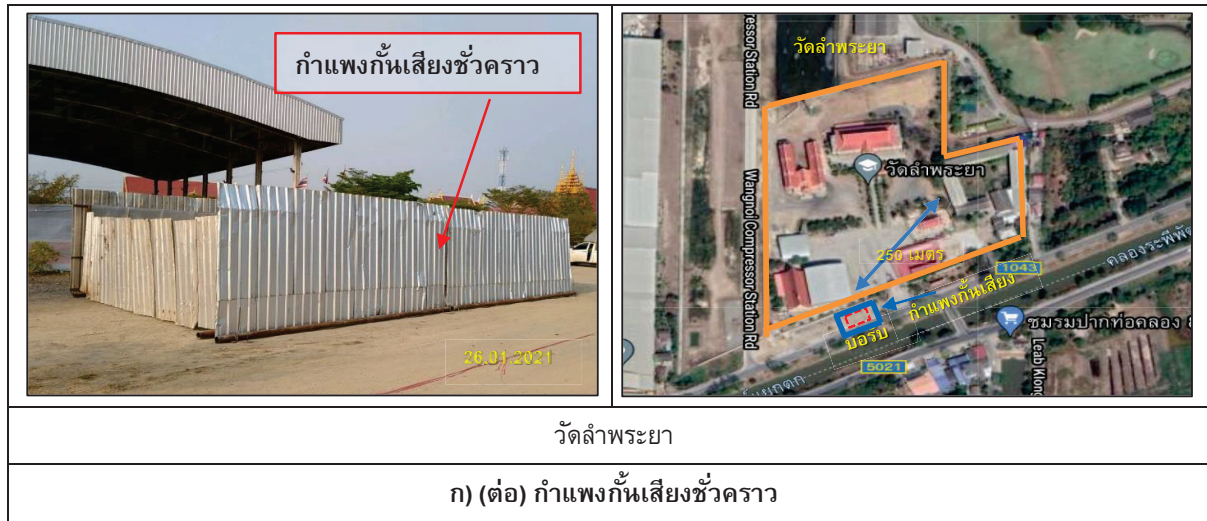
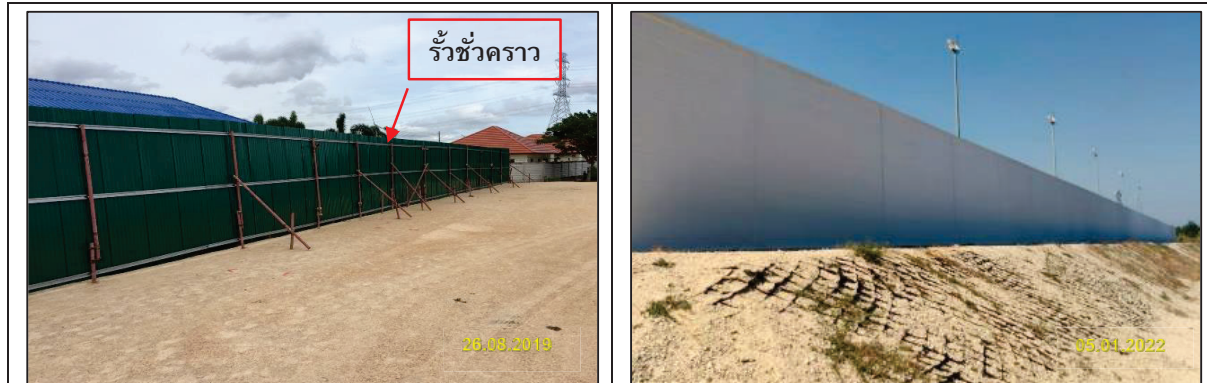
รูปที่ 2-12 (ต่อ) การติดตั้งกำแพงกันเสียงและรั้วชั่วคราว

สถานที่ผสมก๊าซ ๗ TP5MXS ท่อส่งก๊าซธรรมชาติเส้นที่ 5

ข) ติดตั้งรั้วชั่วคราว (ปัจจุบันเป็นกำแพงคอนกรีต)

11) ติดตั้งรั้วชั่วคราวบริเวณพื้นที่ก่อสร้างสถานที่ควบคุม / สถานีผสมก๊าซฯ ด้านประชิดชุมชน โดยใช้วัสดุประเภทแผ่นเหล็ก (Steel)หนา 1.27 มิลลิเมตร หรือวัสดุอื่นที่มีคุณสมบัติเทียบเท่า ที่มีความสามารถในการลดทอนระดับเสียงลงได้อย่างน้อย 25 เดซิเบล (เอ) (อ้างอิงความสามารถในการลดระดับเสียงที่ทะลุผ่านของวัสดุต่าง ๆ จาก Federal Highway Administration ของสหรัฐอเมริกา, 2549) ความสูงของกำแพงอย่างน้อย 2.5 เมตร	โครงการได้ดำเนินการก่อสร้างบริเวณพื้นที่ดังกล่าวแล้วเสร็จ โดยปัจจุบันได้จัดทำรั้วถาวรเป็นกำแพงคอนกรีตรอบสถานที่		รูปที่ 2-46
