บทที่ 3

ผลการปฏิบัติตามมาตรการป้องกันและแก้ไขผลกระทบสิ่งแวดล้อม

ตารางที่ 3.2-1-4 สรุปผลการปฏิบัติตามมาตรการป้องกันและแก้ไขผลกระทบสิ่งแวดล้อม (ระยะดำเนินการ)
ของโครงการทอส่งก๊าซธรรมชาติในพื้นที่รับผิดชอบของส่วนปฏิบัติการระบบท่อเขต 1
โครงการทอส่งก๊าซธรรมชาติไปยังสถานีบริการก๊าซธรรมชาติ ซูเปอร์เค พาวเวอร์

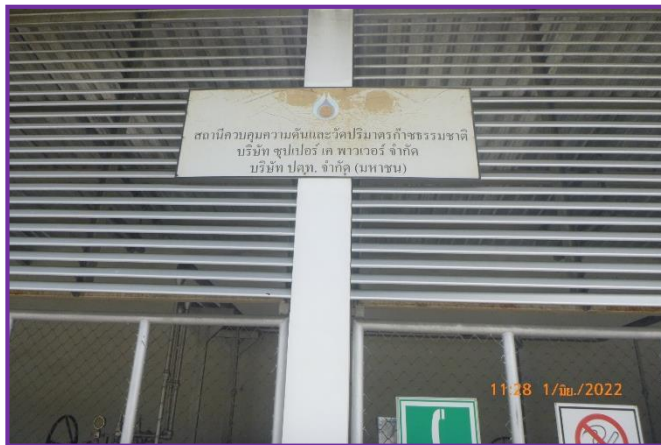
ภาพที่ 3.2-4 ภาพถ่ายระบบรักษาความปลอดภัยตามแนวท่อส่งก๊าซ และบริเวณสถานีก๊าซ
ของโครงการท่อส่งก๊าซธรรมชาติไปยังสถานีบริการก๊าซธรรมชาติซูเปอร์เค พาวเวอร์

สถานีควบคุมความดันและวัดปริมาตรก๊าซ (MRS)

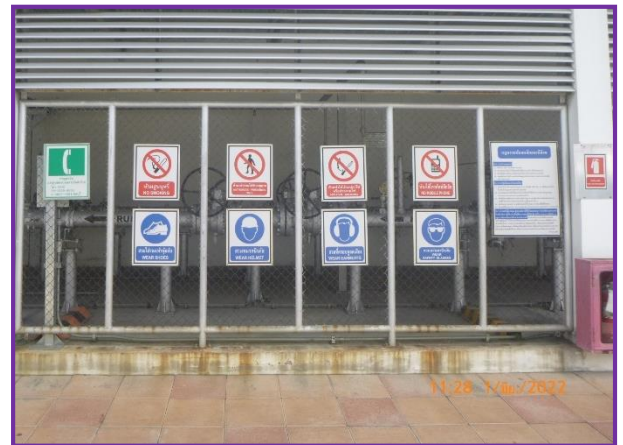
ป้ายเตือนต่าง ๆ บริเวณ MRS

องค์ประกอบ สิ่งแวดล้อม	มาตรการป้องกันและแก้ไขผลกระทบสิ่งแวดล้อม	สถานที่ดำเนินการ	ผลการปฏิบัติตามมาตรการ	ปัญหา/ อุปสรรค
2.สาธารณสุข สุขภาพ อาชีวอนามัย และความ ปลอดภัย (ต่อ)	- ติดตั้งป้ายคำเตือนบนแนววางท่อ เพื่อให้ทราบตำแหน่งท่อส่งก๊าซ และตำแหน่งแนวท่อระบบสาธารณูปโภคอื่น ๆ ช่างเคียง ไว้บนป้ายเตือนเดียวกัน	ตลอดแนวท่อส่งก๊าซ ธรรมชาติของโครงการ	- ปตท. ติดป้ายเตือนบนแนวท่อ เพื่อให้ทราบตำแหน่งแนวท่อ และป้ายหน้าสถานี อาทิ ห้ามสูบบุหรี่ ห้ามก่อให้เกิดประกายไฟ ห้ามใช้โทรศัพท์มือถือ และสิ่งจำเป็นอื่น ๆ หน้าประตูรั้วกันทางเข้าสถานีควบคุมความดันก๊าซ เพื่อเตือนพนักงานและผู้รับเหมาที่จะเข้าปฏิบัติงานภายในพื้นที่รับทราบ รวมถึงจัดให้มีการควบคุมดูแลโดยเจ้าหน้าที่รักษาความปลอดภัย ดังแสดงในภาพที่ 3.2-4	ไม่มี

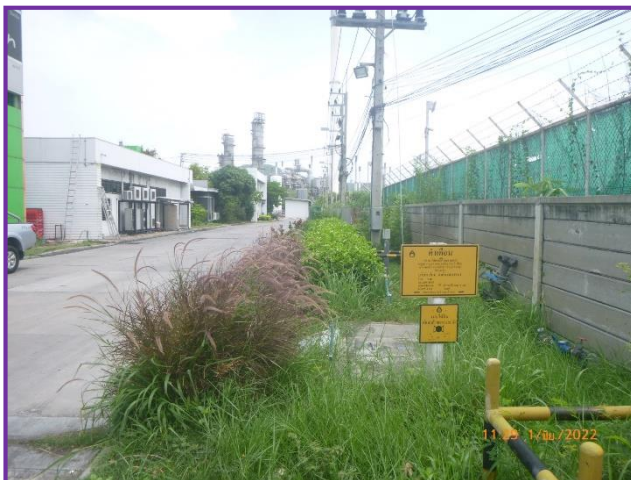
ป้ายเตือนแนวท่อส่งก๊าซ บริเวณสถานีก๊าซ

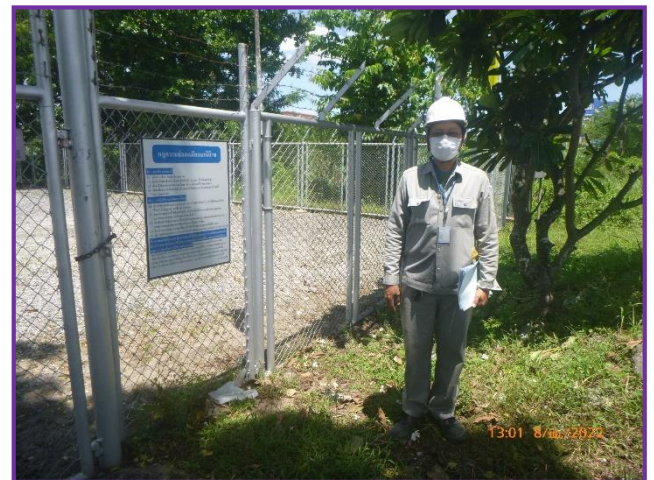
พนักงานสวมใส่ชุด PPE

(5) อาชีวอนามัยและความปลอดภัยสำหรับพนักงาน - ควบคุมให้มีการใช้อุปกรณ์ป้องกันอันตรายส่วนบุคคลที่เหมาะสม ในแต่ละประเภทของงาน	ตลอดแนวท่อก๊าซ ธรรมชาติของโครงการ	- ปตท. อบรมพนักงานทุกคนที่ปฏิบัติงานในพื้นที่ให้สวมใส่อุปกรณ์ ป้องกันอันตรายส่วนบุคคลตลอดที่อยู่ในพื้นที่ปฏิบัติงาน ตัวอย่าง ดังแสดงในภาพ 3.2-4 และข้อกำหนด PPE ดังแสดงในภาคผนวก ฅ-6	ไม่มี

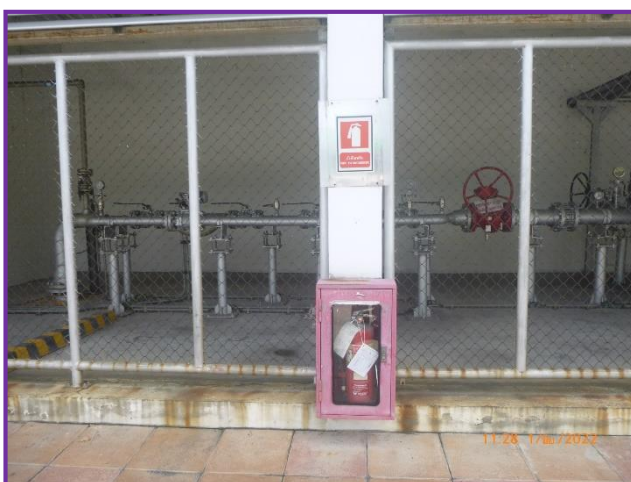
ถังดับเพลิงบริเวณ MRS

- ติดตั้งเครื่องดับเพลิงแบบเคมีผงบริเวณสถานีควบคุมความดันและวัดปริมาณก๊าซ (MRS)	ตลอดแนวท่อส่งก๊าซธรรมชาติของโครงการ	- ปตท. จัดให้มีเครื่องดับเพลิงแบบเคมีผงอย่างเพียงพอที่สถานีควบคุมความดันและวัดปริมาณก๊าซทุกแห่งตามกฎหมายกำหนด ตัวอย่างดังแสดงในภาพที่ 3.2-4	ไม่มี

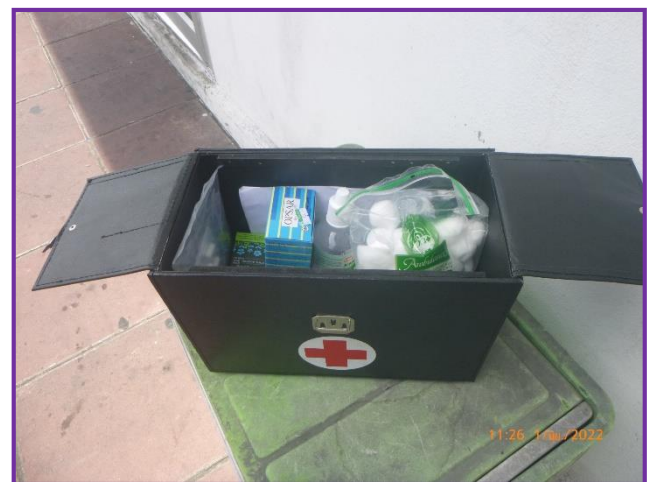
อุปกรณ์ปฐมพยาบาล

- จัดให้มีอุปกรณ์ปฐมพยาบาลเบื้องต้นประจำที่ส่วนปฏิบัติการระบบท่อเขต 1 ชลบุรี	ตลอดแนวทอส่งก๊าซธรรมชาติของโครงการ	- ปตท. จัดให้มีชุดอุปกรณ์ปฐมพยาบาลเบื้องต้นประจำสถานีควบคุมความดัน และศูนย์ปฏิบัติการระบบทอส่งก๊าซของ ปตท. ทุกแห่ง ดังแสดงในภาคผนวก ฉ-7 และภาพที่ 3.2-4	ไม่มี
