บริษัท ปตท. น้ำมันและการค้าปลีก จำกัด (มหาชน)

รายงานผลการปฏิบัติตามมาตรการป้องกันและแก้ไขผลกระทบสิ่งแวดล้อม  
และมาตรการติดตามตรวจสอบผลกระทบสิ่งแวดล้อม

โครงการทำเหมืองแร่ของการปิโตรเลียมแห่งประเทศไทย คลังปิโตรเลียมบางจาก

ระหว่างเดือนมกราคมถึงมิถุนายน พ.ศ. 2565

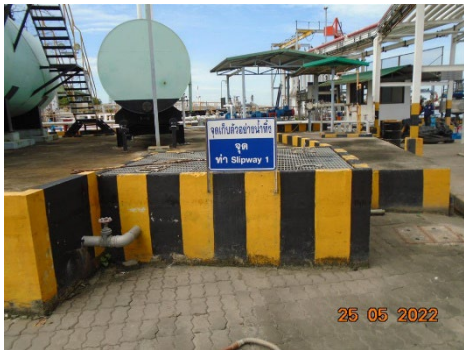
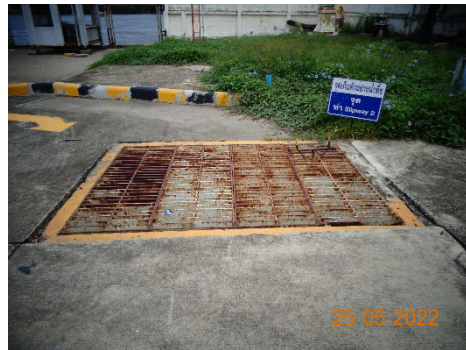
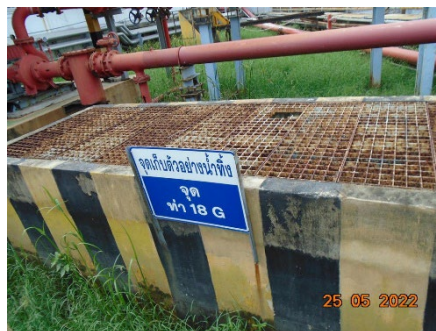
ภาพที่ 2-6 สถานที่ติดตามตรวจสอบคุณภาพน้ำทิ้งของโครงการ

บ่อดักไขมัน Slipway 1

บ่อดักไขมัน Slipway 2

บ่อดักไขมันบริเวณท่าเทียบเรือ 18 G

5. การติดตามตรวจสอบคุณภาพน้ำทิ้งจำนวน 3 สถานี ได้แก่ <ul style="list-style-type: none"><li>น้ำทิ้งจากบ่อดักไขมันจุดที่ 1</li><li>น้ำทิ้งจากบ่อดักไขมันจุดที่ 2</li><li>บริเวณหน้าท่าเทียบเรือ</li></ul> โดยดัชนีคุณภาพน้ำทิ้งที่ตรวจวัดคือ <ul style="list-style-type: none"><li>บีโอดี (BOD<sub>5</sub>)</li><li>ปริมาณไขมันและน้ำมัน (Oil and Grease)</li></ul>	✓		- โครงการมีการจัดทำแผนการติดตามคุณภาพน้ำทิ้งประจำปี พ.ศ.2565 ซึ่งมีการเก็บตัวอย่างน้ำทิ้งจากบ่อดักไขมัน Slipway 1, 2 และบ่อดักไขมันบริเวณหน้าท่าเทียบเรือ 18 G พร้อมทั้งส่งผลการตรวจวัดให้กรมเจ้าท่าและสำนักงานฯ ทุกครั้ง ในระหว่างเดือนมกราคม-มิถุนายน พ.ศ. 2565 ได้ดำเนินการตรวจวัดเมื่อวันที่ 25 มกราคม พ.ศ. 2565 และวันที่ 27 มิถุนายน พ.ศ. 2565 ผลการติดตามตรวจวิเคราะห์คุณภาพน้ำทิ้งมีค่าอยู่ในเกณฑ์มาตรฐานที่กำหนด	- ภาพที่ 2-6 - ตารางที่ 2.2-3 - ภาคผนวก ค-1	-

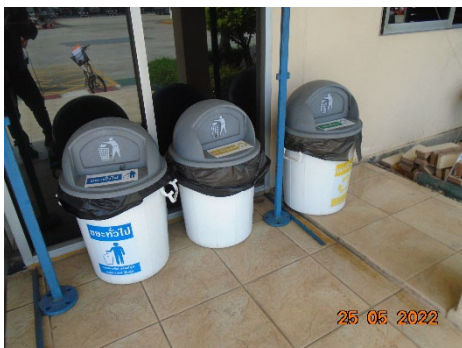
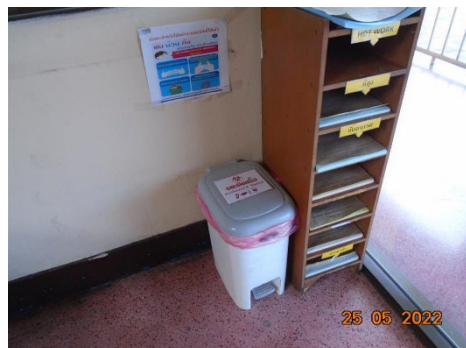
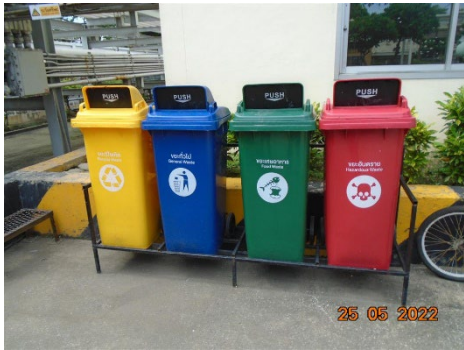
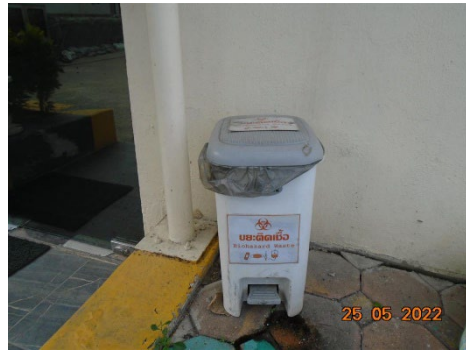
ภาพที่ 2-10 ภาชนะรองรับขยะบริเวณต่างๆ ภายในพื้นที่ปฏิบัติงานคลัง และพื้นที่ท่าเทียบเรือของโครงการ

ภาพที่ 2-10 (ต่อ) ภาพของรองรับขยะบริเวณต่างๆ ภายในพื้นที่ปฏิบัติงานคลัง และพื้นที่ทำเทียบเรือของโครงการ

5. มาตรการด้านการสาธารณสุข						
	5.1 กำหนดให้ใส่ขยะมูลฝอยในภาชนะที่มีฝาปิดมิดชิด เพื่อรอส่งให้หน่วยงานที่รับกำจัด	✓		- จัดเตรียมภาชนะบรรจุขยะมูลฝอยที่มีฝาปิดมิดชิด โดยรวบรวมในอาคารพักขยะเพื่อรอส่งให้หน่วยงานที่รับกำจัดตามวิธีที่เหมาะสม ส่วนกากของเสียที่เกิดจากกิจกรรมของคลังฯ ถูกจัดเก็บไว้ในโรงเก็บขยะอันตรายที่ตั้งอยู่ภายในพื้นที่ปฏิบัติงานคลัง พร้อมทั้งประสานกับบริษัทที่ได้รับอนุญาตให้เป็นผู้รับและกำจัดกากของเสียอันตราย โดยเป็นไปตามประกาศกระทรวงอุตสาหกรรม เรื่องการกำจัดสิ่งปฏิกูลหรือวัสดุที่ไม่ใช้แล้ว พ.ศ. 2548 เข้ามารับและนำไปกำจัดต่อไป	- ภาพที่ 2-10 - ภาพที่ 2-11 - ภาคผนวก ข-8 - ภาคผนวก ข-16 - ภาคผนวก ข-17	-

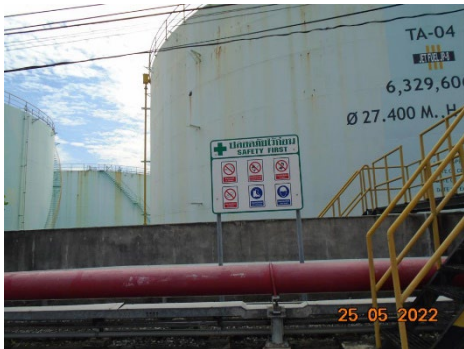
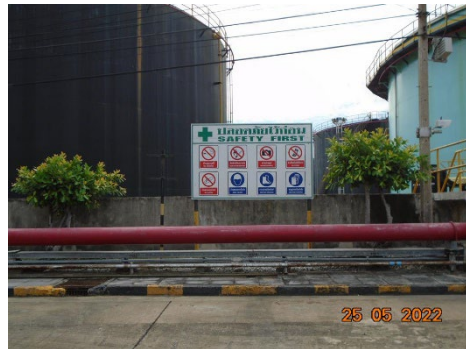
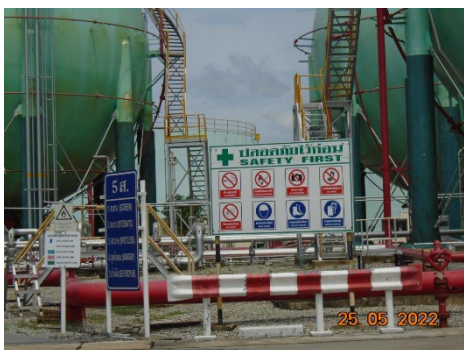
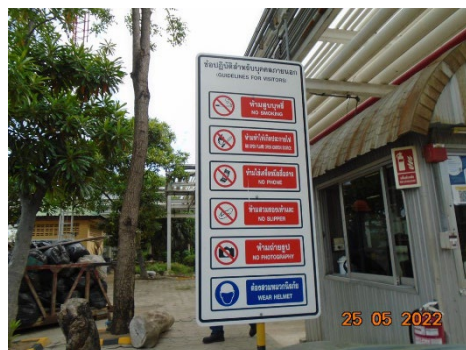
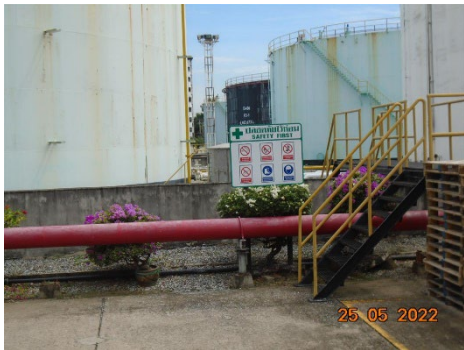
ภาพที่ 2-12 ป้ายเตือนให้มีการสวมใส่อุปกรณ์ป้องกันอันตรายส่วนบุคคลต่างๆ  
ทั้งในพื้นที่คลัง และบริเวณทำเทียบเรือของโครงการ

ภาพที่ 2-12 (ต่อ) ป้ายเตือนให้มีการสวมใส่อุปกรณ์ป้องกันอันตรายส่วนบุคคลต่างๆ  
ทั้งในพื้นที่คลัง และบริเวณท่าเทียบเรือของโครงการฯ

7. มาตรการด้านอาชีวอนามัย และความปลอดภัย						
	7.1 จัดเตรียมเครื่องมือป้องกันอันตราย ให้กับพนักงานที่ทำงานในพื้นที่ เสี่ยงภัย	✓		- โครงการฯ จัดให้มีการเตรียมอุปกรณ์ป้องกันอันตรายส่วน บุคคลให้แกพนักงานที่ปฏิบัติงานในพื้นที่เสี่ยงภัย โดย จัดเตรียมอุปกรณ์ดังกล่าวไว้บริเวณพื้นที่เสี่ยงภัย และมี การตรวจสอบประสิทธิภาพการใช้งานอยู่เป็นประจำ รวมทั้งการจัดเตรียมอุปกรณ์ช่วยระงับเหตุ เช่น ปุ่มหยุด ฉุกเฉิน และที่ชำระล้างฉุกเฉิน เป็นต้น พร้อมทั้งจัดทำป้าย เตือน และป้ายระวังต่างๆ และแสดงจุดรวมพล ภายใน บริเวณพื้นที่ปฏิบัติงานทั้งในพื้นที่คลัง และบริเวณ ท่าเทียบเรือ	- ภาพที่ 2-12 - ภาพที่ 2-13 - ภาพที่ 2-14 - ภาพที่ 2-15 - ภาพที่ 2-16	-
