บทที่ 3

มาตรการติดตามตรวจสอบคุณภาพสิ่งแวดล้อม

3.1 มาตรการติดตามตรวจสอบคุณภาพสิ่งแวดล้อม

รูปที่ 3-1 ภาพการเก็บตัวอย่างคุณภาพน้ำ

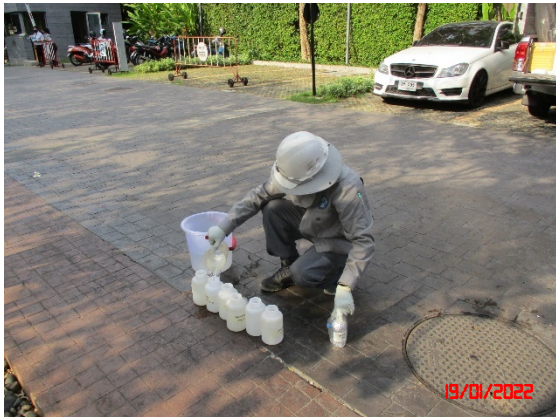
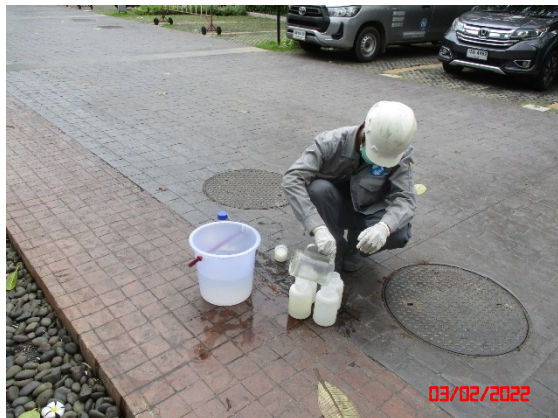
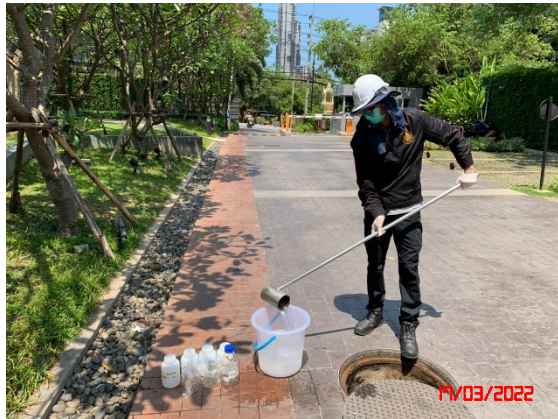
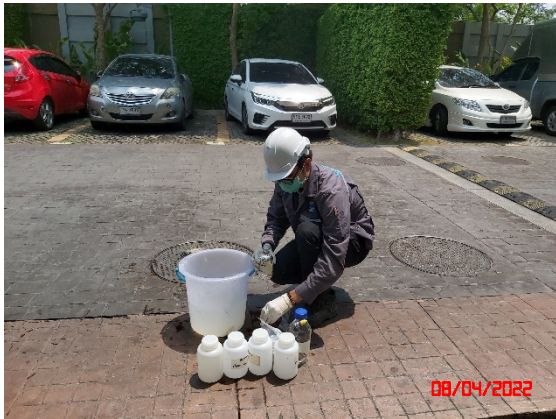
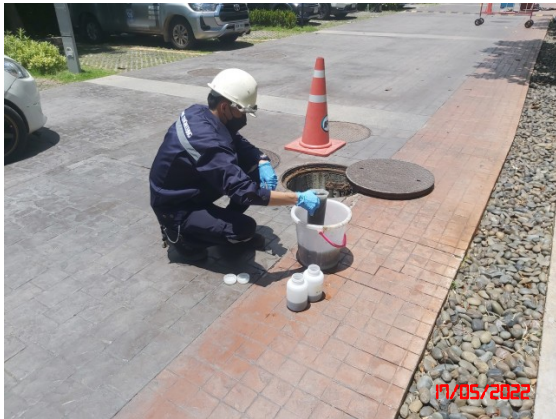
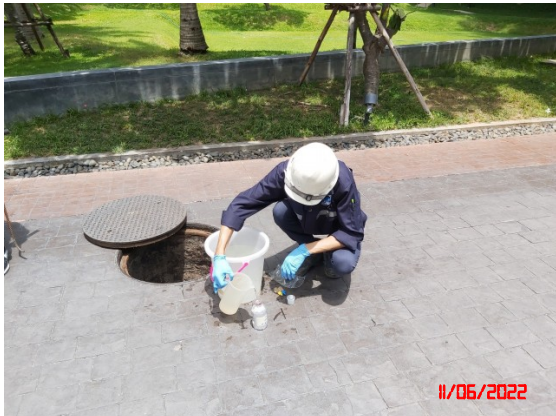
ส่วนตกตะกอนของระบบบำบัดน้ำเสียอาคารชุด
เพื่อการพาณิชย์ (ภัตตาคาร)

จากการสำรวจพื้นที่เพื่อเก็บตัวอย่างคุณภาพน้ำทิ้งก่อนการบำบัดบริเวณส่วนแยกกากของระบบบำบัดน้ำเสียอาคารชุดเพื่อการพาณิชย์ (ภัตตาคาร) และหลังการบำบัดบริเวณส่วนตกตะกอนของระบบบำบัดน้ำเสียอาคารชุดเพื่อการพาณิชย์ (ภัตตาคาร) พบว่าปัจจุบันโครงการไม่ได้ประกอบกิจการภัตตาคารแล้ว และบริเวณส่วนแยกกากของระบบบำบัดน้ำเสียไม่มีน้ำเสียอยู่ทำให้ไม่สามารถเก็บตัวอย่างในบริเวณดังกล่าวได้ อย่างไรก็ตามยังคงสามารถเก็บตัวอย่างคุณภาพน้ำทิ้งบริเวณส่วนตกตะกอนของระบบบำบัดน้ำเสียได้ โดยบริเวณส่วนตกตะกอนของระบบบำบัดน้ำเสียตั้งอยู่ทางด้านทิศตะวันตกเฉียงเหนือของอาคารชุดพักอาศัย ใต้ทางวิ่งรถยนต์ของโครงการ

2. น้ำทิ้งหลังการบำบัดบริเวณตักตะกอนของระบบบำบัดน้ำเสียอาคารชุดเพื่อการพาณิชย์ (ภัตตาคาร)										
มกราคม 2565	7.42	26.2	210	0.4	28	2	0.2	18	35,000	4,900
กุมภาพันธ์ 2565	6.75	37.0	300	0.5	28	6	0.2	20	46,000	5,200
มีนาคม 2565	6.93	9.8	197	0.5	15.6	2	<0.1	11.3	74,000	36,000
เมษายน 2565	7.34	20.2	231	0.4	17.4	2	<0.1	9.2	37,000	4,200
พฤษภาคม 2565	7.06	18.6	234	0.5	32	7	0.4	7.5	>160,000	>160,000
มิถุนายน 2565	7.12	25.5	214	0.5	24	7	0.2	13	74,000	33,000
ค่ามาตรฐาน ¹⁾	5.0-9.0	≤50	≤500	≤0.5	≤40	≤20	≤3	≤40	ไม่กำหนด	ไม่กำหนด

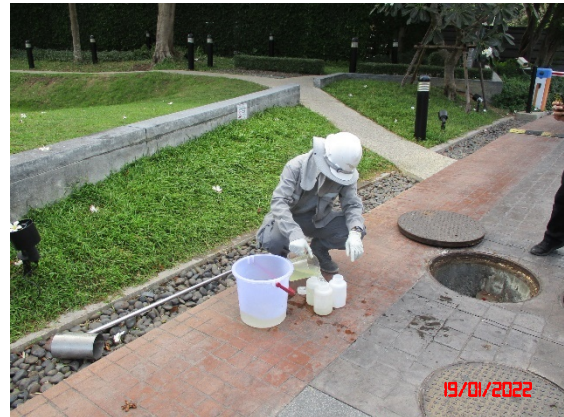
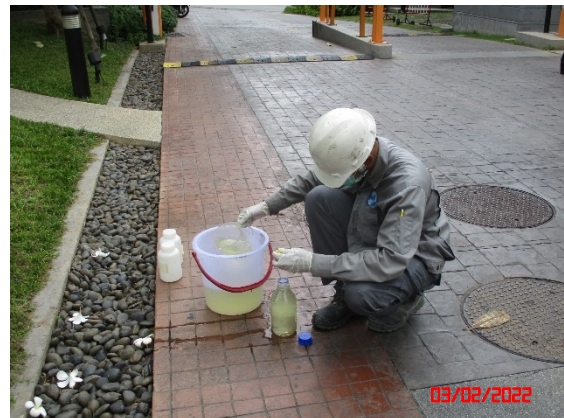
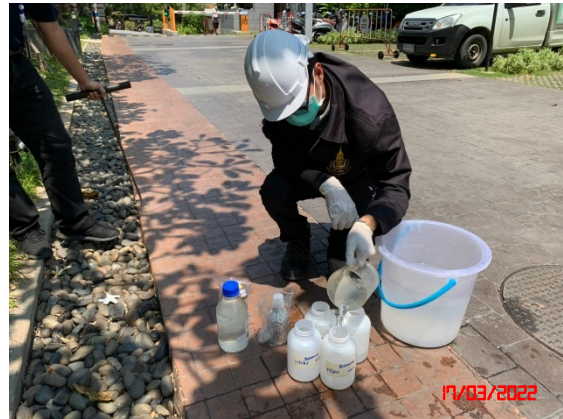
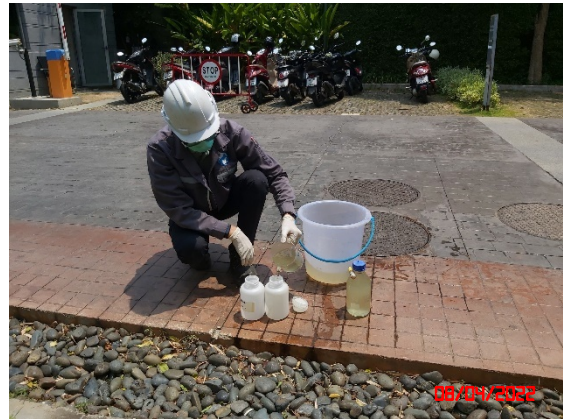
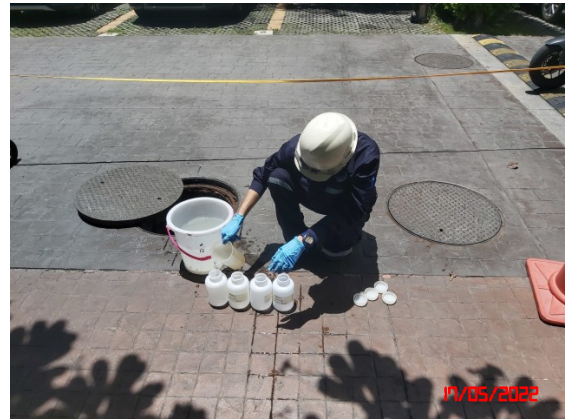
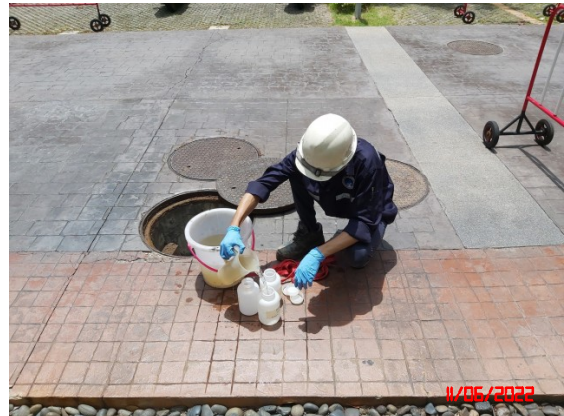
บ่อกักน้ำสุดท้ายของระบบบำบัดน้ำเสียเบื้องต้น
อาคารชุดพักอาศัย

บ่อพักน้ำสุดท้ายของระบบบำบัดน้ำเสียเบื้องต้น
อาคารชุดพักอาศัย

จากการสำรวจพื้นที่และเก็บตัวอย่างคุณภาพน้ำทิ้งอาคารชุดพักอาศัยหลังการบำบัดบริเวณบ่อกักน้ำสุดท้าย พบว่าบ่อกักน้ำสุดท้ายของระบบบำบัดฯ ตั้งอยู่ทางด้านทิศตะวันตกเฉียงเหนือของอาคารชุดพักอาศัย ไต่ทางวิ่งรถยนต์ของโครงการ ผลการวิเคราะห์คุณภาพน้ำทิ้งหลังการบำบัดบริเวณบ่อกักน้ำสุดท้ายของระบบบำบัดน้ำเสียเบื้องต้นอาคารชุดพักอาศัย ระหว่างเดือนมกราคมถึงเดือนมิถุนายน พ.ศ. 2565 แสดงดังตารางที่ 3-5 และมีรายละเอียดผลการวิเคราะห์คุณภาพน้ำทิ้งเอกสารแนบ 6

วันเดือนปีที่เก็บตัวอย่าง	ผลการวิเคราะห์คุณภาพน้ำทิ้งอาคารชุดพักอาศัย			
	pH	Suspended Solids	BOD	Fat, Oil and Grease
	-	mg/L	mg/L	mg/L
มกราคม 2565	7.06	20.4	111	2
กุมภาพันธ์ 2565	7.13	14.9	210	4
มีนาคม 2565	7.22	9.0	85	3
เมษายน 2565	7.29	6.8	98	2
พฤษภาคม 2565	6.77	40.0	43	9
มิถุนายน 2565	6.76	9.7	85	6
ค่ามาตรฐาน ¹⁾	6.0-9.0	200	1,000	100

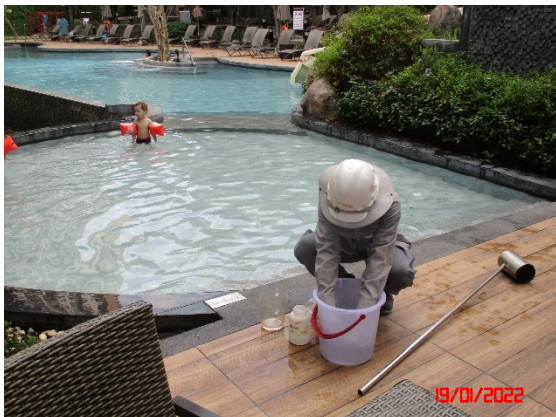
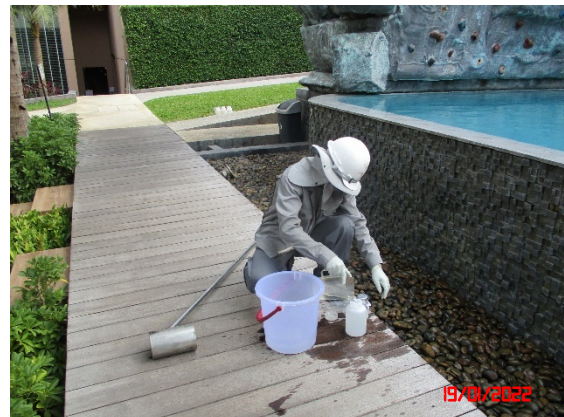
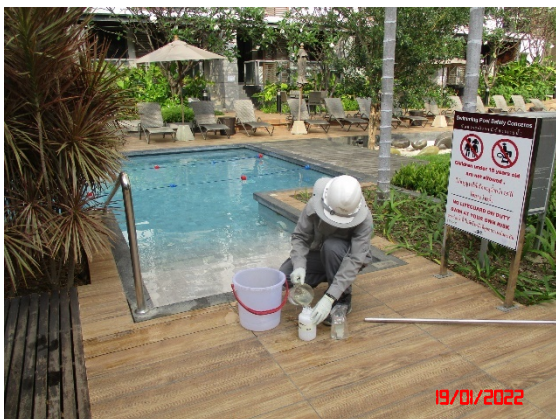
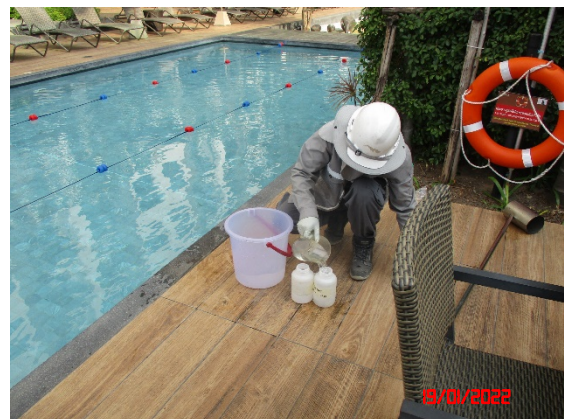
ภาพการเก็บตัวอย่างคุณภาพน้ำประจำเดือนมกราคม พ.ศ. 2565

สระว่ายน้ำบริเวณชั้น 1 (ส่วนต้น)

สระว่ายน้ำบริเวณชั้น 1 (ส่วนเล็ก)

สระว่ายน้ำบริเวณชั้น 6 (ส่วนต้น)

สระว่ายน้ำบริเวณชั้น 6 (ส่วนเล็ก)

จากการสำรวจพื้นที่เพื่อเก็บตัวอย่างคุณภาพน้ำเสวยน้ำบริเวณชั้น 1 ตั้งอยู่ทางด้านทิศตะวันตกของอาคารชุดพักอาศัย และเสวยน้ำบริเวณชั้น 6 ตั้งอยู่บริเวณตอนกลางของพื้นที่โครงการ ผลการวิเคราะห์คุณภาพน้ำเสวยน้ำระหว่างเดือนมกราคมถึงเดือนมิถุนายน พ.ศ. 2565 แสดงดังตารางที่ 3-7 และมีรายละเอียดผลการวิเคราะห์คุณภาพน้ำดังเอกสารแนบ 6

สถานีตรวจวัด	วันเดือนปีที่ตรวจวัด	ผลการวิเคราะห์คุณภาพน้ำสระว่ายน้ำ			
		pH	Residual Chlorine	Total Coliform Bacteria	E.coli
		-	mg/L	MPN/100 mL	MPN/100 mL
สระว่ายน้ำบริเวณชั้น 1 ส่วนต้น	มกราคม 2565	7.65	0.68	Non-Detect	Non-Detect
	กุมภาพันธ์ 2565	7.63	0.70	Non-Detect	Non-Detect
	มีนาคม 2565	7.56	0.69	Non-Detect	Non-Detect
	เมษายน 2565	7.68	0.70	Non-Detect	Non-Detect
	พฤษภาคม 2565	7.67	0.66	Non-Detect	Non-Detect
	มิถุนายน 2565	7.77	0.88	Non-Detect	Non-Detect
สระว่ายน้ำบริเวณชั้น 1 ส่วนลึก	มกราคม 2565	7.76	0.72	Non-Detect	Non-Detect
	กุมภาพันธ์ 2565	7.71	0.73	Non-Detect	Non-Detect
	มีนาคม 2565	7.64	0.75	Non-Detect	Non-Detect
	เมษายน 2565	7.68	0.74	Non-Detect	Non-Detect
	พฤษภาคม 2565	8.06	0.68	Non-Detect	Non-Detect
	มิถุนายน 2565	7.78	0.90	Non-Detect	Non-Detect
ค่ามาตรฐาน ¹⁾		7.2-8.4	0.6-1.0	≤10	Non Detect

สถานีตรวจวัด	วันเดือนปีที่ตรวจวัด	ผลการวิเคราะห์คุณภาพน้ำสระว่ายน้ำ			
		pH	Residual Chlorine	Total Coliform Bacteria	E.coli
		-	mg/L	MPN/100 mL	MPN/100 mL
สระว่ายน้ำบริเวณชั้น 6 ส่วนต้น	มกราคม 2565	7.14	0.88	Non-Detect	Non-Detect
	กุมภาพันธ์ 2565	7.66	0.85	Non-Detect	Non-Detect
	มีนาคม 2565	7.65	0.84	Non-Detect	Non-Detect
	เมษายน 2565	7.66	0.80	Non-Detect	Non-Detect
	พฤษภาคม 2565	7.96	0.82	Non-Detect	Non-Detect
	มิถุนายน 2565	7.95	0.82	Non-Detect	Non-Detect
สระว่ายน้ำบริเวณชั้น 6 ส่วนลึก	มกราคม 2565	7.66	0.91	Non-Detect	Non-Detect
	กุมภาพันธ์ 2565	7.70	0.89	Non-Detect	Non-Detect
	มีนาคม 2565	7.57	0.88	Non-Detect	Non-Detect
	เมษายน 2565	7.64	0.82	Non-Detect	Non-Detect
	พฤษภาคม 2565	8.00	0.68	Non-Detect	Non-Detect
	มิถุนายน 2565	7.90	0.82	Non-Detect	Non-Detect
ค่ามาตรฐาน ¹⁾		7.2-8.4	0.6-1.0	≤10	Non Detect

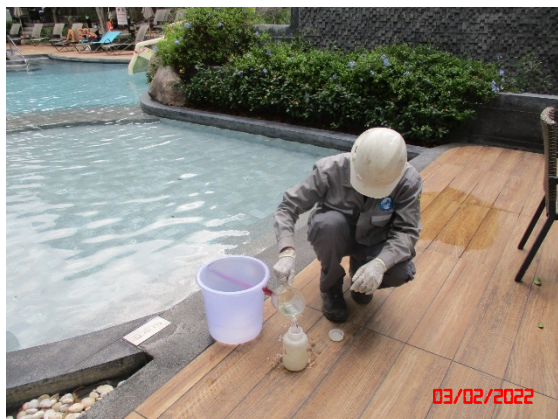
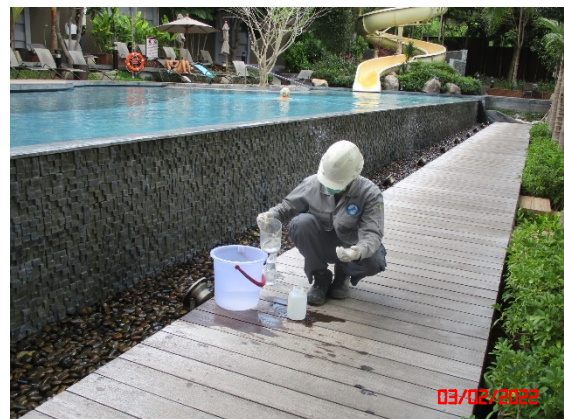
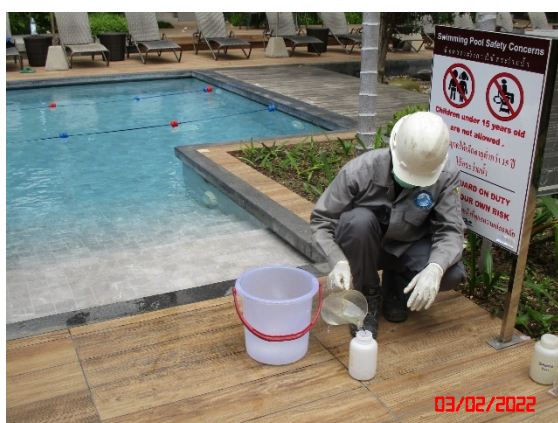
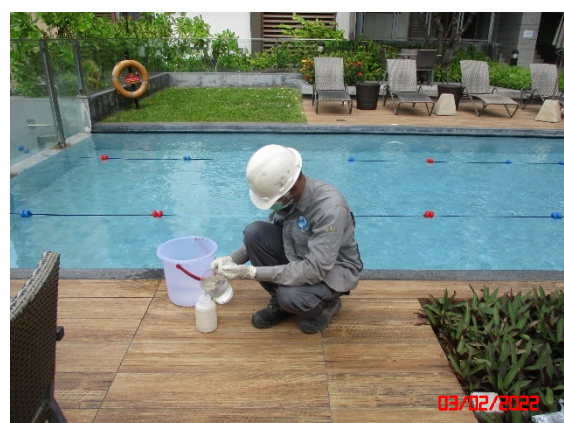
ภาพการเก็บตัวอย่างคุณภาพน้ำประจำเดือนกุมภาพันธ์ พ.ศ. 2565

สระว่ายน้ำบริเวณชั้น 1 (ส่วนต้น)

สระว่ายน้ำบริเวณชั้น 1 (ส่วนเล็ก)

สระว่ายน้ำบริเวณชั้น 6 (ส่วนต้น)

สระว่ายน้ำบริเวณชั้น 6 (ส่วนเล็ก)

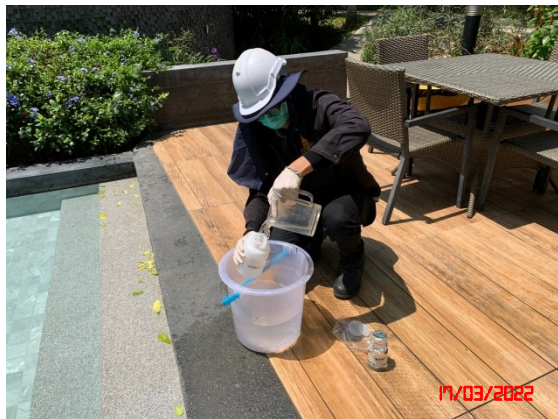
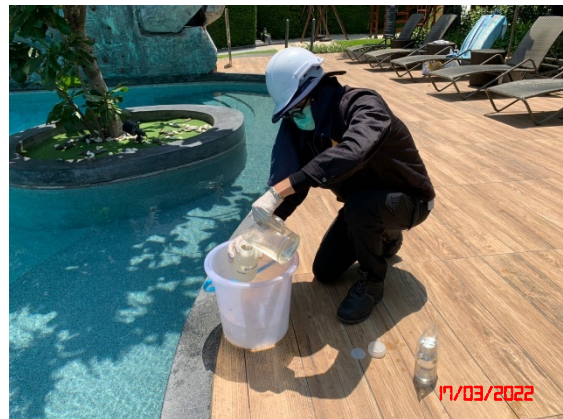
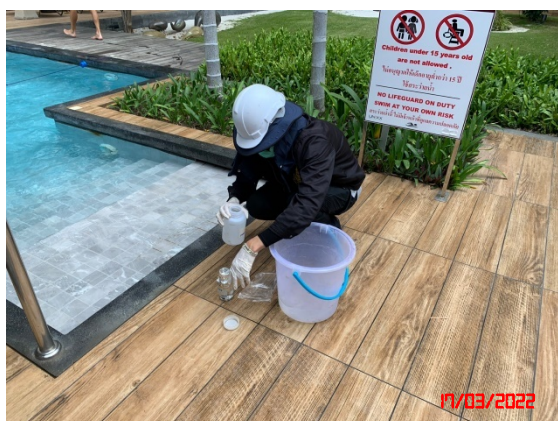
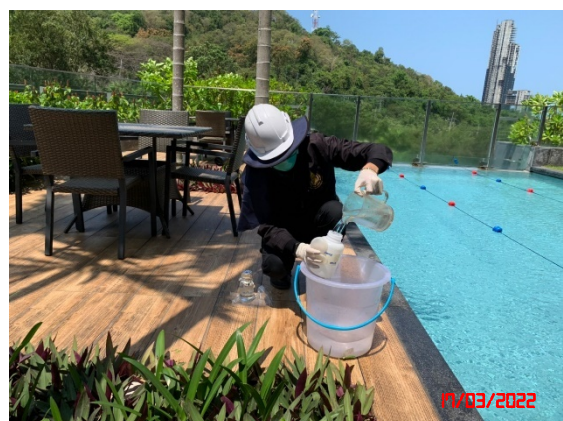
ภาพการเก็บตัวอย่างคุณภาพน้ำประจำเดือนมีนาคม พ.ศ. 2565

สระว่ายน้ำบริเวณชั้น 1 (ส่วนต้น)

สระว่ายน้ำบริเวณชั้น 1 (ส่วนเล็ก)

สระว่ายน้ำบริเวณชั้น 6 (ส่วนต้น)

สระว่ายน้ำบริเวณชั้น 6 (ส่วนเล็ก)

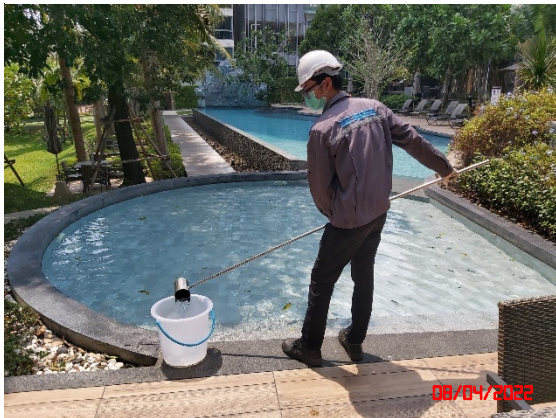
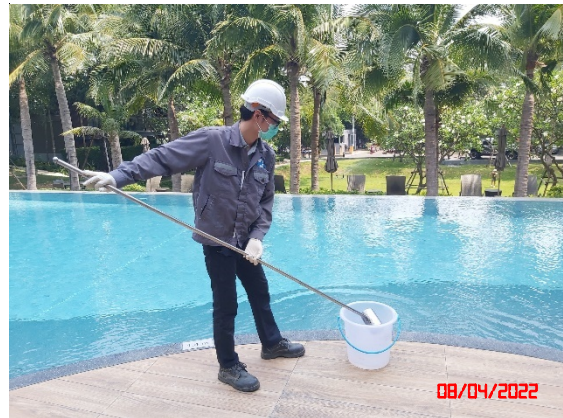
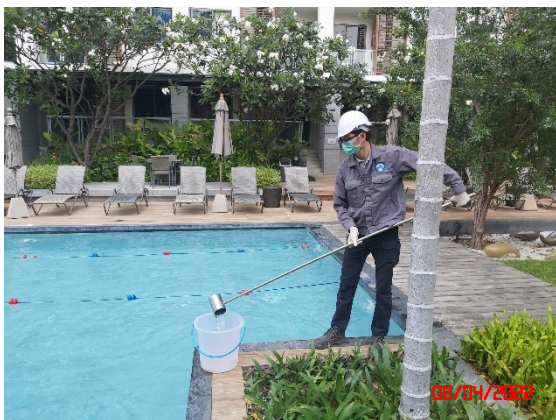
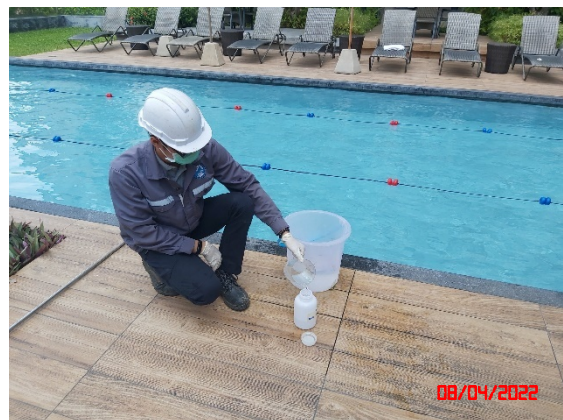
ภาพการเก็บตัวอย่างคุณภาพน้ำประจำเดือนเมษายน พ.ศ. 2565

สระว่ายน้ำบริเวณชั้น 1 (ส่วนต้น)

สระว่ายน้ำบริเวณชั้น 1 (ส่วนเล็ก)

สระว่ายน้ำบริเวณชั้น 6 (ส่วนต้น)

สระว่ายน้ำบริเวณชั้น 6 (ส่วนเล็ก)

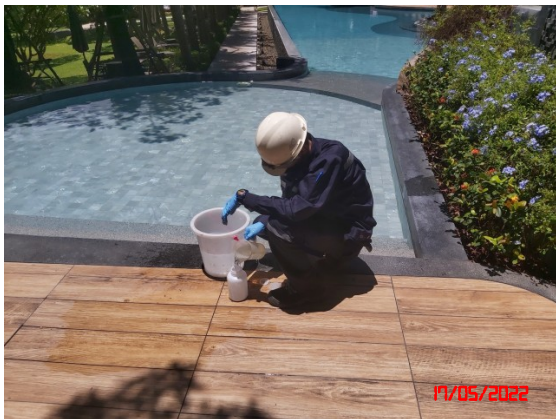
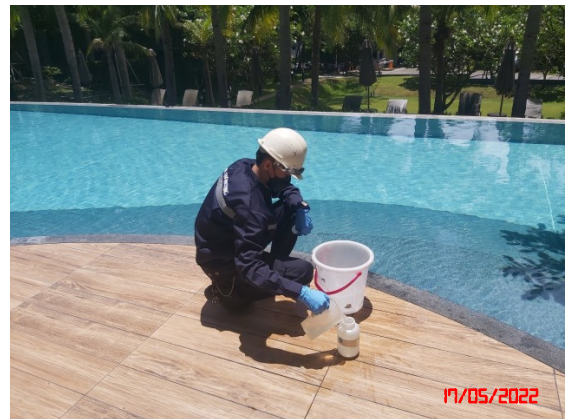
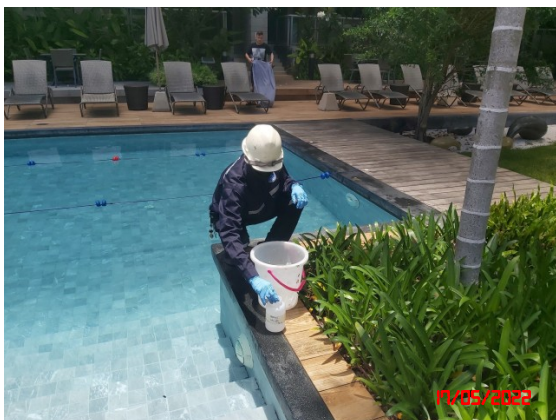
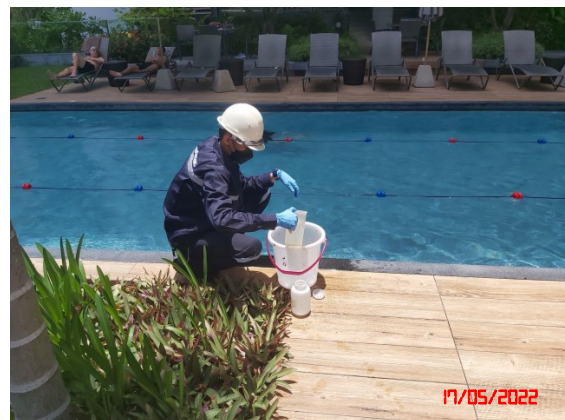
ภาพการเก็บตัวอย่างคุณภาพน้ำประจำเดือนพฤษภาคม พ.ศ. 2565

สระว่ายน้ำบริเวณชั้น 1 (ส่วนต้น)

สระว่ายน้ำบริเวณชั้น 1 (ส่วนเล็ก)

สระว่ายน้ำบริเวณชั้น 6 (ส่วนต้น)

สระว่ายน้ำบริเวณชั้น 6 (ส่วนเล็ก)

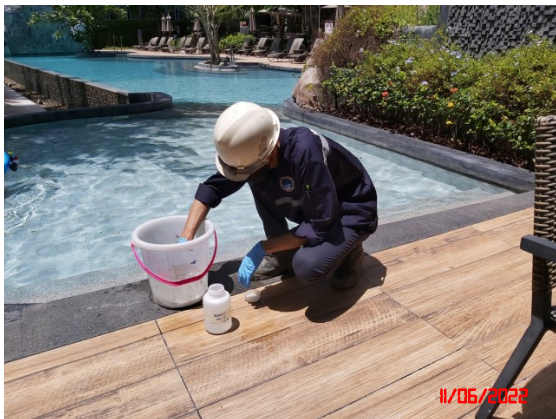
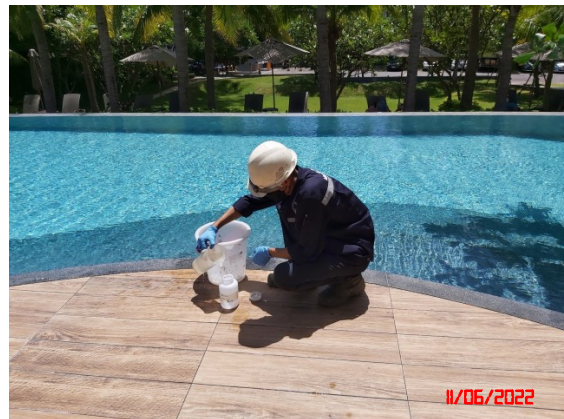
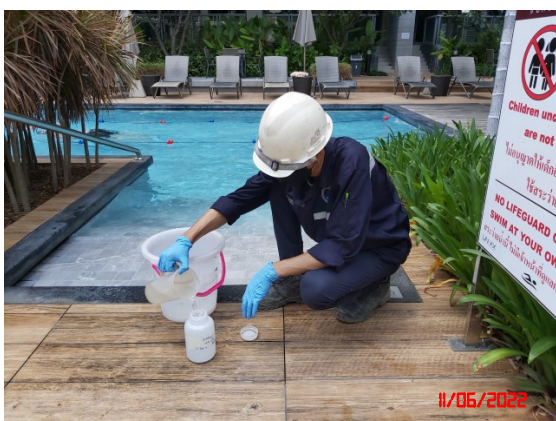
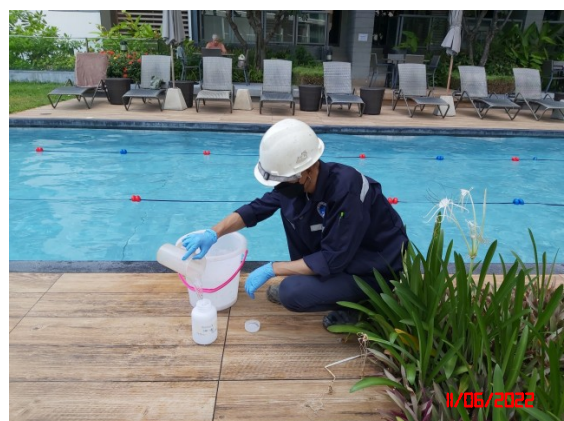
ภาพการเก็บตัวอย่างคุณภาพน้ำประจำเดือนมิถุนายน พ.ศ. 2565

สระว่ายน้ำบริเวณชั้น 1 (ส่วนต้น)

สระว่ายน้ำบริเวณชั้น 1 (ส่วนเล็ก)

สระว่ายน้ำบริเวณชั้น 6 (ส่วนต้น)

สระว่ายน้ำบริเวณชั้น 6 (ส่วนเล็ก)
