รายงานผลการปฏิบัติตามมาตรการป้องกันและแก้ไขผลกระทบสิ่งแวดล้อม
และมาตรการติดตามตรวจสอบคุณภาพสิ่งแวดล้อม (ระยะดำเนินการ)
โครงการ พหลิม คอนโด สะพานใหม่ สเตชัน
ครั้งที่ 1/2565 (มกราคม – มิถุนายน 2565)

จัดทำโดย
บริษัท อีโค คอนซัลแทนท์ จำกัด

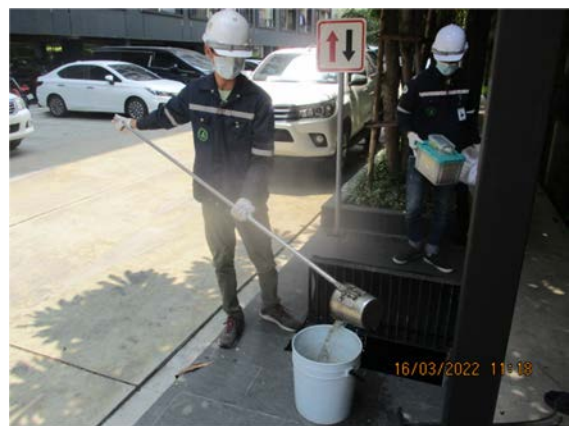
รูปที่ 2-9 ระบบบำบัดน้ำเสีย

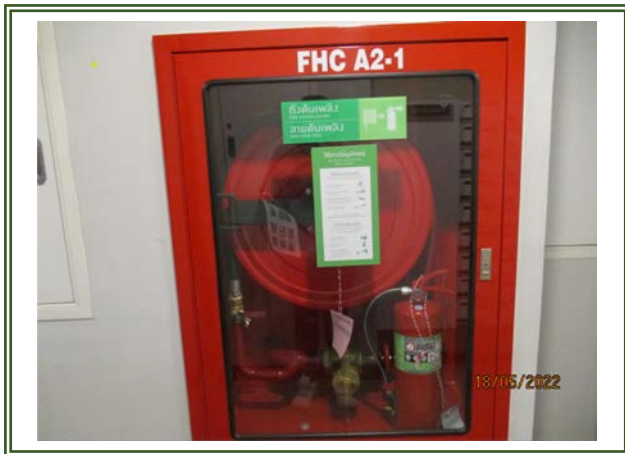
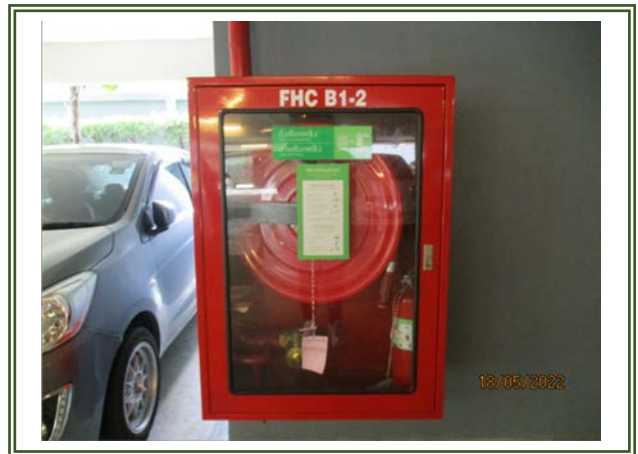
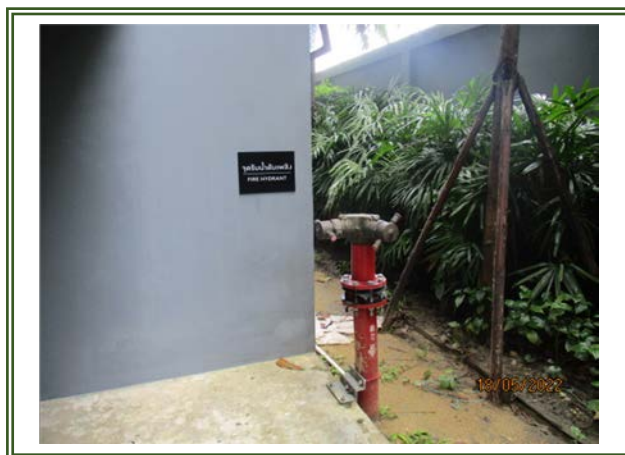
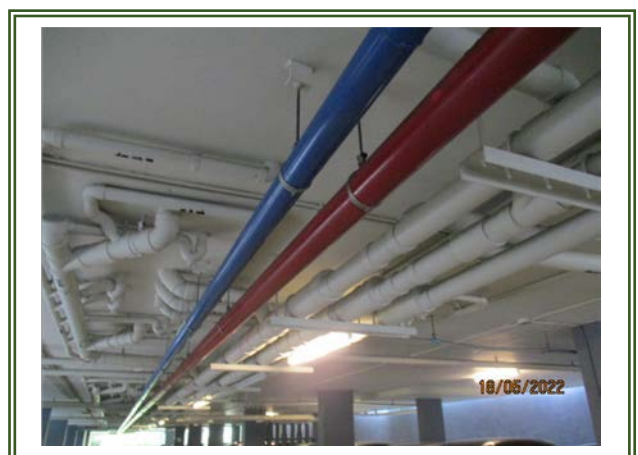
รูปที่ 2-44 ระบบป้องกันอัคคีภัย

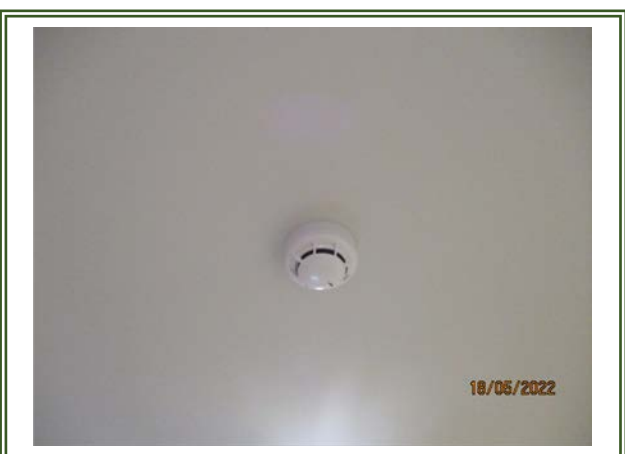
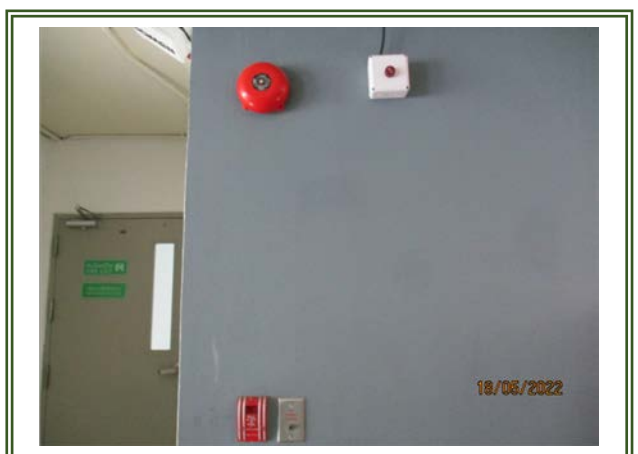
รูปที่ 2-45 ระบบเตือนอัคคีภัย

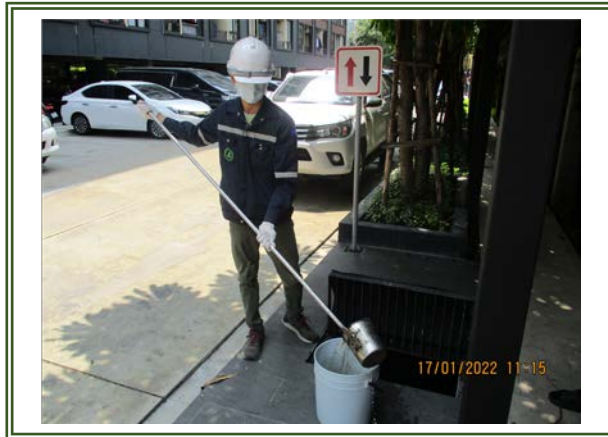
รูปที่ 3-8 คุณภาพน้ำทิ้งก่อนระบายสู่ภายนอก
บริเวณบ่อตรวจคุณภาพน้ำ

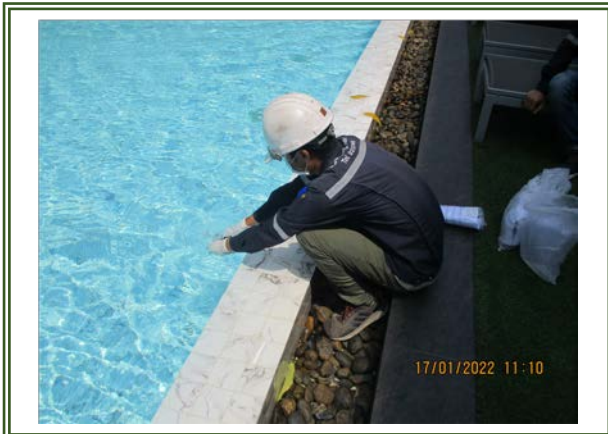
รูปที่ 3-19 คุณภาพน้ำสระว่ายน้ำ
บริเวณสระว่ายน้ำส่วนลึก

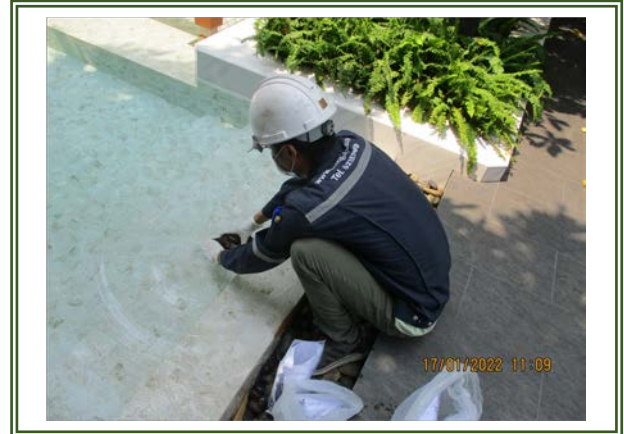
รูปที่ 3-20 คุณภาพน้ำสระว่ายน้ำ
บริเวณสระว่ายน้ำส่วนตื้น
